NIKU Oppdragsrapport 91/2011

## A 180 Indre Søndeled kirke. Behandling av minnetavlen

Til: Riksantikvaren  
Fra: NIKU  
Emne: Behandling av minnetavle fra Indre Søndeled kirke  
Topografisk nr.: A 180  
Prosjektnr. NIKU: 156.20252  
Oppdragsgiver: Riksantikvaren  
Prosjektets varighet: Desember 2010-mai 2011  
Prosjektleder: Nina Kjølsten Jernæs, malerikonservator NIKU  
Prosjektmedarbeidere: Hanne M. Kempton og Dagheid Berg, malerikonservatorer NIKU  
Rapport: Juni 2011, av Nina Kjølsten Jernæs  
Kvalitetssikring: Merete Winness, konservator/avdelingsleder NIKU

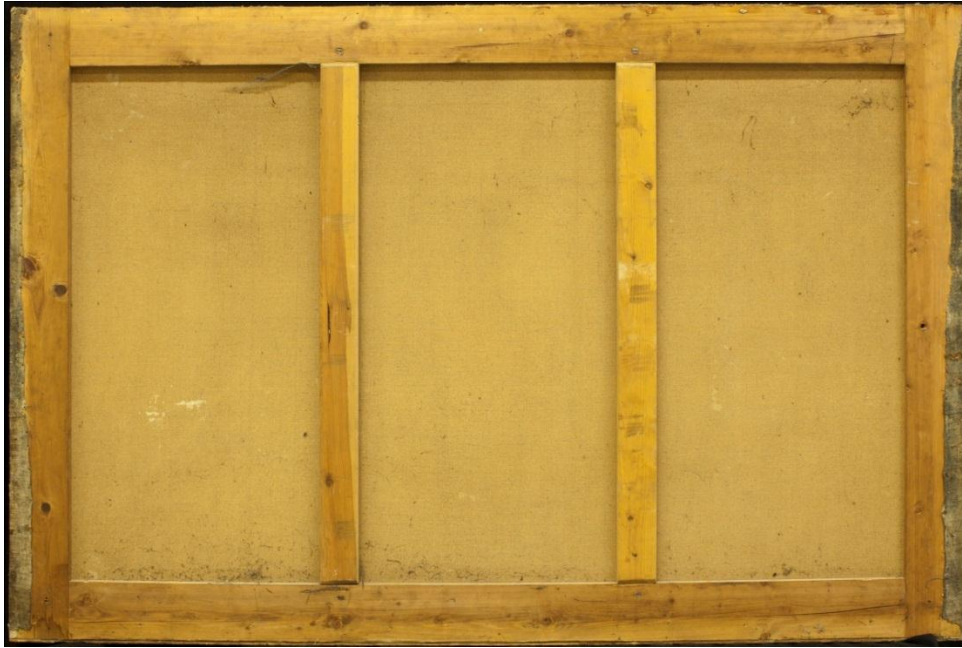
Ved visuell undersøkelse er det vanskelig å si om maleriet har gjennomgått flere behandlinger ut over restaureringen utført av Nasjonalgalleriet i 1950-51. Det har ikke vært mulig å finne dokumentasjon om det tidligere restaureringsarbeidet.<sup>5</sup> Ved observasjon er det tydelig at lerretet tidligere har blitt klebet opp på en trefiberplate. (også kalt marouflage). Percival-Prescott definerer marouflage som oppklebing av et lerretsmaleri til et stivere støttemateriale,<sup>6</sup> gjerne på tre, trefiberplate, gips eller vegg eller lignende.<sup>7</sup> Klebemidlene som ble brukt til marouflage på Nasjonalgalleriet på denne tiden, var klister eller voks. På grunn av noe klebrig og brunt overskudd i kantene på maleriet, er det grunn til å tro at lerretet er klebet opp på en trefiberplate med voks. Trefiberplaten har et oppklebet lerret på baksiden, noe som ofte ble gjort på Nasjonalgalleriet på denne tiden.<sup>8</sup> På baksiden sees en blindramme av furu som er limt til trefiberplaten (se foto 1). Blindrammen har to tverrlabanker, og fungerer kun som en støttefunksjon for maleriet siden den er fastmontert og ikke kan kiles ut.

Foto 1: Baksiden av maleriet før konservering viser trefiberplaten trukket med lerret på baksiden.

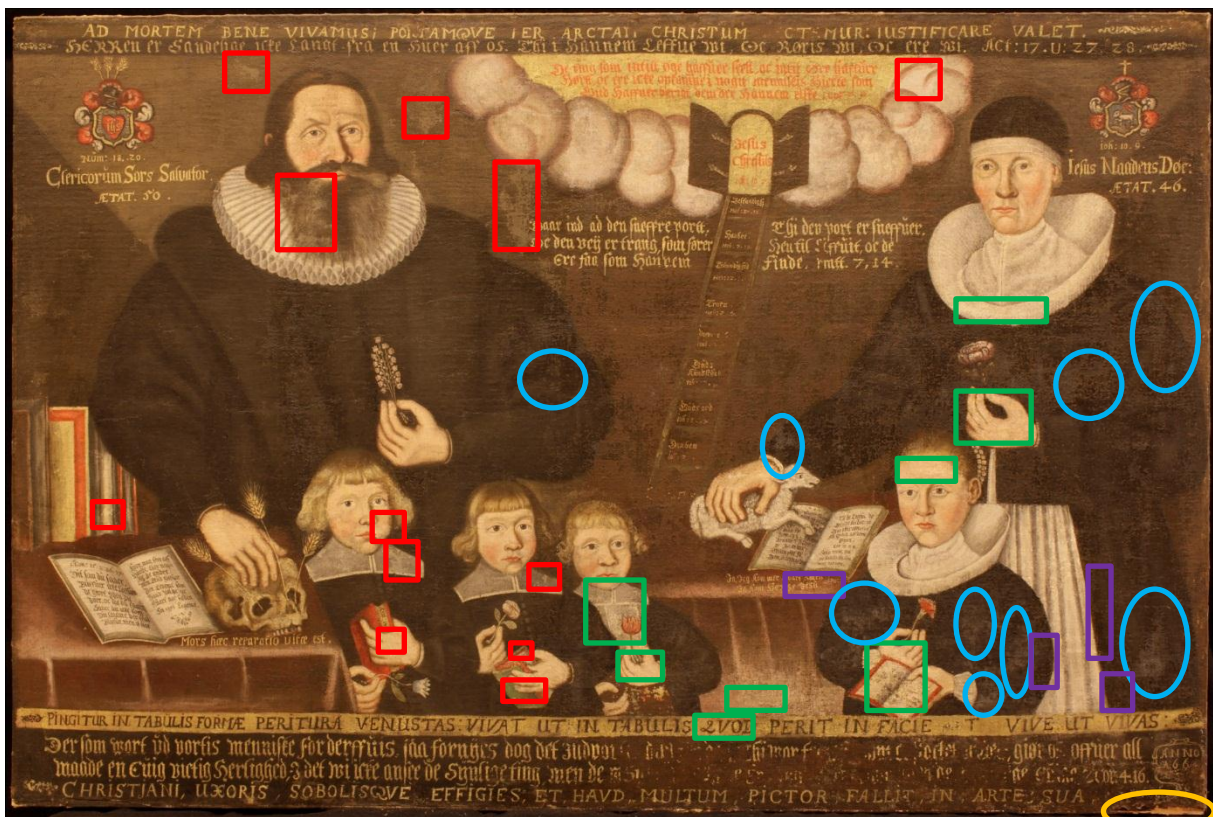
Foto 2: Helopptak av minnetavlen med markering av skadeområdene før konservering.

Ved marouflage-behandlingen i 1950-51 ble voks påført varmt for å trenge inn i lerretsstrukturen og lime lerretet fast til platen. Dette holder også det meste av malingen festet til lerretet, til tross for at det var store skålformede oppskallinger i malingslaget (se foto 2 for oversikt over skadeomfanget). En lokal vannskade i kirken i 1983 forårsaket av en brannslange hadde skadet malingslaget.<sup>9</sup> Det var stedvise blakkinger av malingen på grunn av vannet som hadde kommet under fernissen og inn i malingsstrukturen (se foto 2 for oversikt over blakkede områder). Dette kunne sees som hvite flekker og var særlig synlig i de mørke områdene.

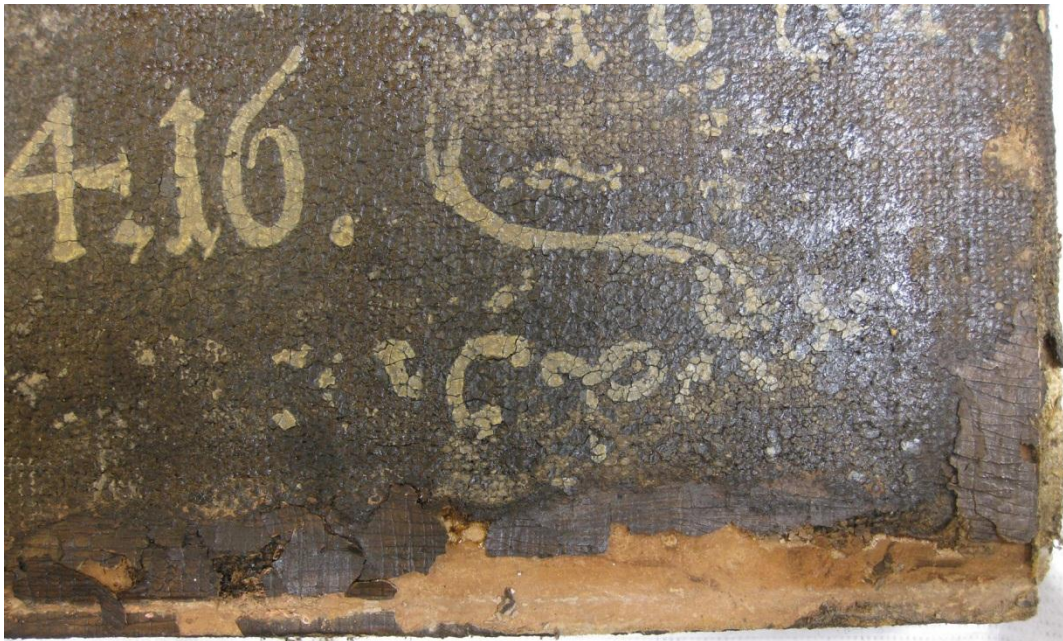
Der det mangler originalt lerret, har det ved en tidligere restaurering blitt benyttet kitt for å jevne ut overflaten på maleriet. Dette sees flere steder i øvre kant samt i nedre høyre hjørne. Kittingen i sistnevnte område var blitt sprø og hadde mistet heft til den underliggende trefiberplaten (se foto 3). Den skallet av og trefiberplaten var synlig.

Foto 3: Detalj av maleriets nedre høyre hjørne med eldre kitting. Før konservering.

I det nedre høyre hjørne ble rester av den gamle kittingen fjernet med skalpell. Deretter ble ny, pigmentert vokskitt smeltet inn i skadeområdet (se foto 9-10 nedenfor). Etter at kittet var planert, ble det preget med tekstur ved hjelp av avstøpninger fra et intakt område av maleriet som ble presset mot overflaten med varmeskje.

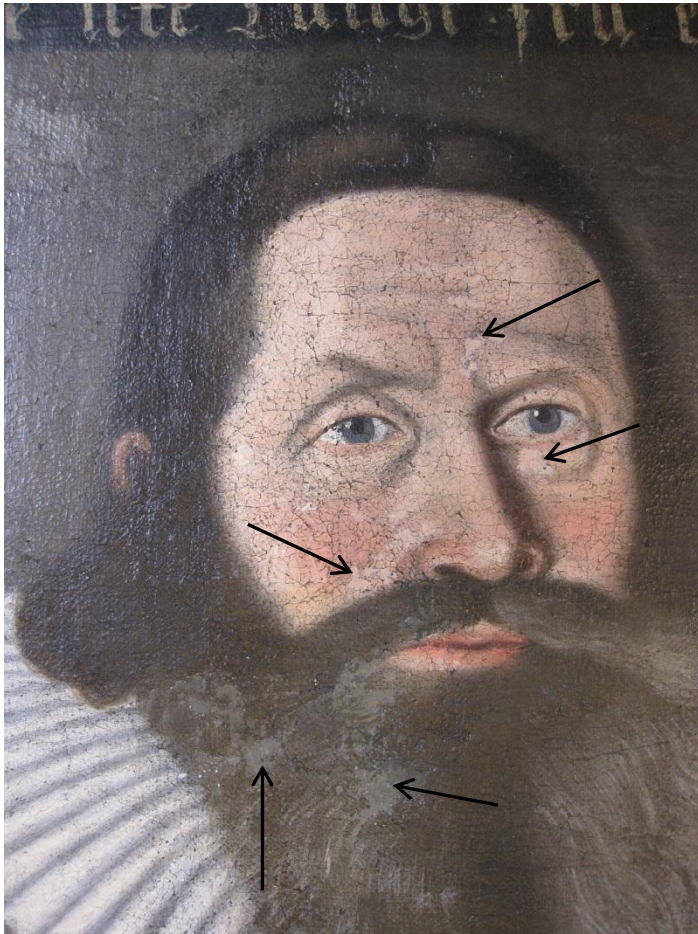
rundt stigen som fører til himmelporten. Her mangler så mye originalt materiale at det er vanskelig å komplettere områdene. Fargene i mange av de retusjerte områdene har endret seg over tid. Flere av de tidligere retusjene som passet til de omkringliggende områdene, hadde endret karakter og kunne sees som lyse flekker (se foto 4 nedenfor).

Foto 4: Detalj av kapellan Svenningsen med eldre retusjer som har endret farge.

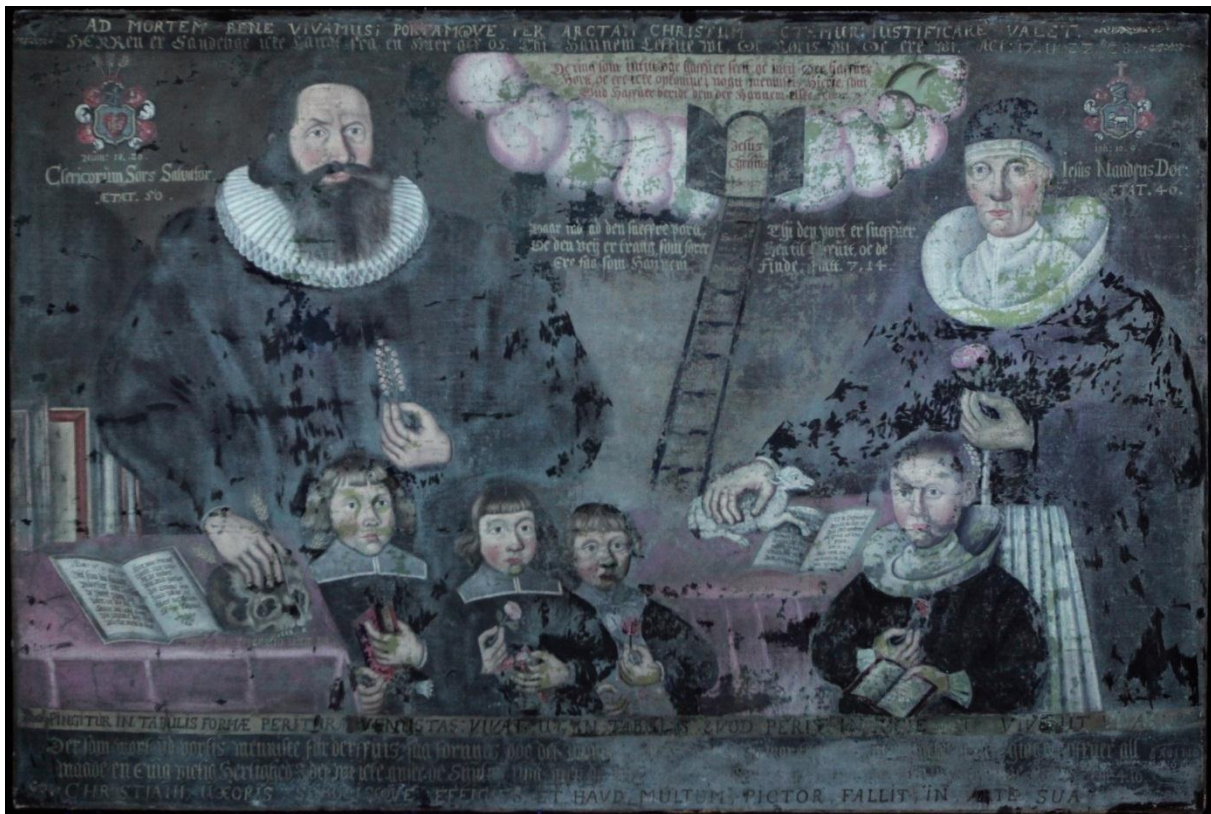
Ved restaureringen i 1950-51 ble det utført omfattende retusjering (se foto 5 for retusjer sett i ultra-fiolett belysning (UV-belysning)). Siden det har vært mye maling som har borte ved dette tidspunktet, står noen områder igjen uretusjert. Dette sees spesielt i midtre område i motivet

Fernissen fluorescerer grønt i UV- belysning, og tyder derfor på å være en naturlig harpiks av typen dammar eller lignende (se foto 5). Denne er meget ujevnt påført, og i tillegg til manglende maling noen steder gir det derfor glansforskjeller i overflaten. Fernissen er lite gulnet, men svært skitten. Det er mulig at det skyldes overskudd av voks fra dubleringen som ofte gir ekstra heft til smuss og støv. Ellers kan den skitne overflaten være resultat av en eldre ferniss, eventuelt rester av denne, og voks.

Foto 5: Minnetavlen fotografert i ultra-fiolett belysning med synlig fluorescens av en naturlig harpiks. Tidligere retusjer er synlige som mørke og grønne flekker. Retusjene som ser grønne ut i UV-belysning, er malt under fernissen, mens de mørke flekkene er retusjer malt over fernissen.

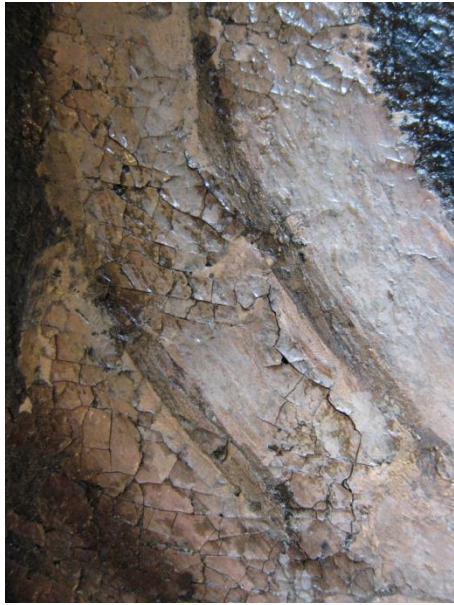
Foto 6: Detalj (kvinnens venstre hånd) før konsolidering. Skadene sees både i original maling og i tidligere retusjerte områder.

Siden maleriet ble forsidebeskyttet i forkant av transporten til Oslo i desember 2010, er det mulig at rester av limet fra beskyttelsen limte fast noe av den tidligere løse malingen i forkant av tilstandsvurderingen i januar 2011. Det ble brukt kun varme og press (varmeskje ca 80 °C) for å legge ned de skålformede oppskallingene og områdene med ustabil malingslag ved å regenerere dubleringsvoksen som allerede var tilstede (se foto 6-7 for konsolidering av løs maling).

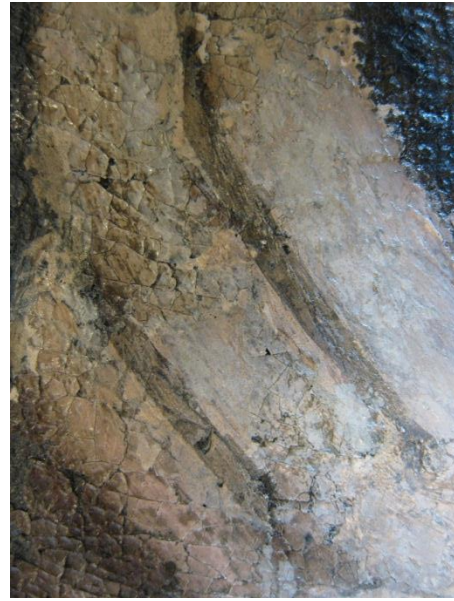
Foto 7: Detalj (kvinnens venstre hånd) etter konsolidering. Skadene er festet ved hjelp av varme for å regenerere dubleringsvoksen.

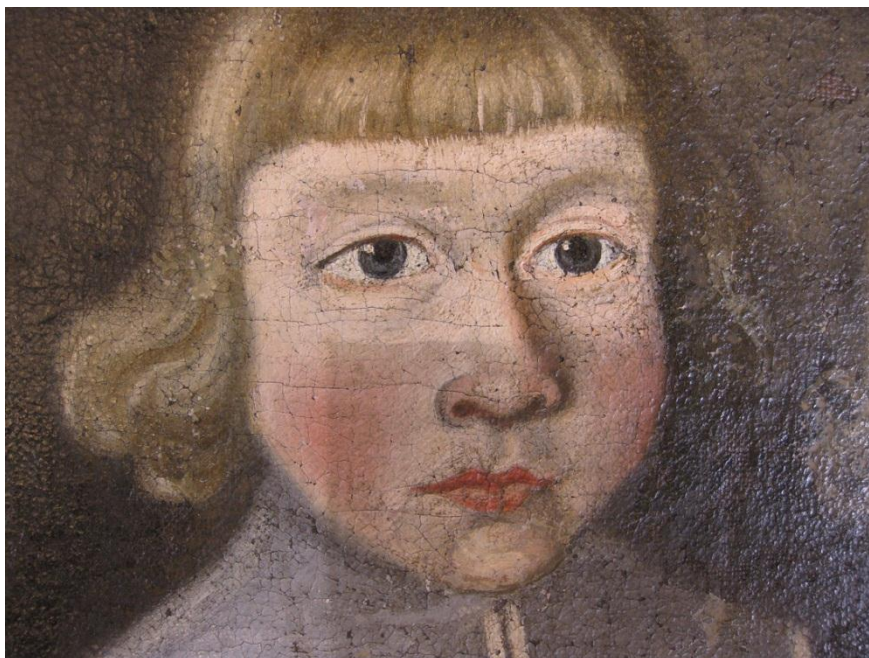
Foto 8: Detalj av maleriet (gutt nr. to fra venstre) delvis renses for overflatesmuss med triammoniumcitrat 2,5 %.

Det ble utført renses tester både for å fjerne overflatesmuss og for å fjerne fernissen (se vedlegg 4). I samråd med Riksantikvaren ble det bestemt at maleriet kun skulle overflaterenses. Triammoniumcitrat i en 2,5 % løsning løste opp smuss på overflaten (se foto 8). Det ble etterrenset med vann for å fjerne alt rensesmiddel fra overflaten.

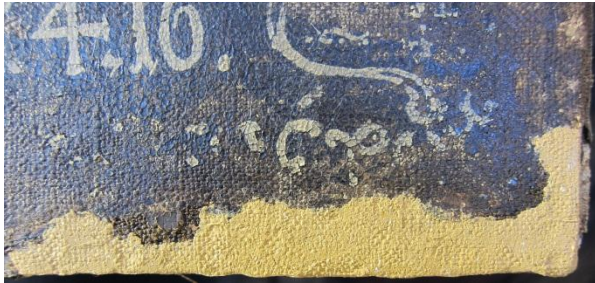
Foto 9: Detalj av nedre høyre hjørne etter ny kitting.

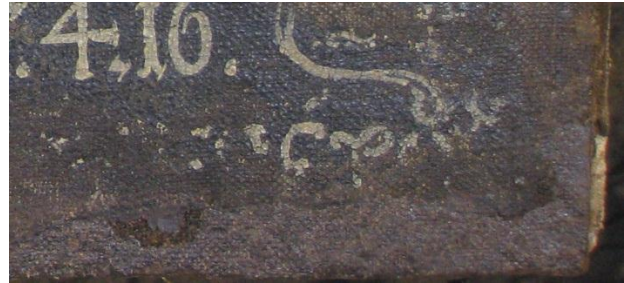
Foto 10: Detalj av nedre høyre hjørne etter retusjering.

Maleriet hadde lokale glansforskjeller i overflaten. For å oppnå riktig glans i de ulike områdene, ble det benyttet to ulike løsninger av dammar til bruk som bindemiddel for løspigmenter; både 15 % og 20 %.<sup>10</sup> Den nye kittingen i nedre høyre hjørne ble retusjert med løspigmenter i en 15% -løsning av Paraloid B-72. Denne ble for glansfull i forhold til området rundt, og glansen ble justert ved å pusse lett over det retusjerte området med sandpapir.

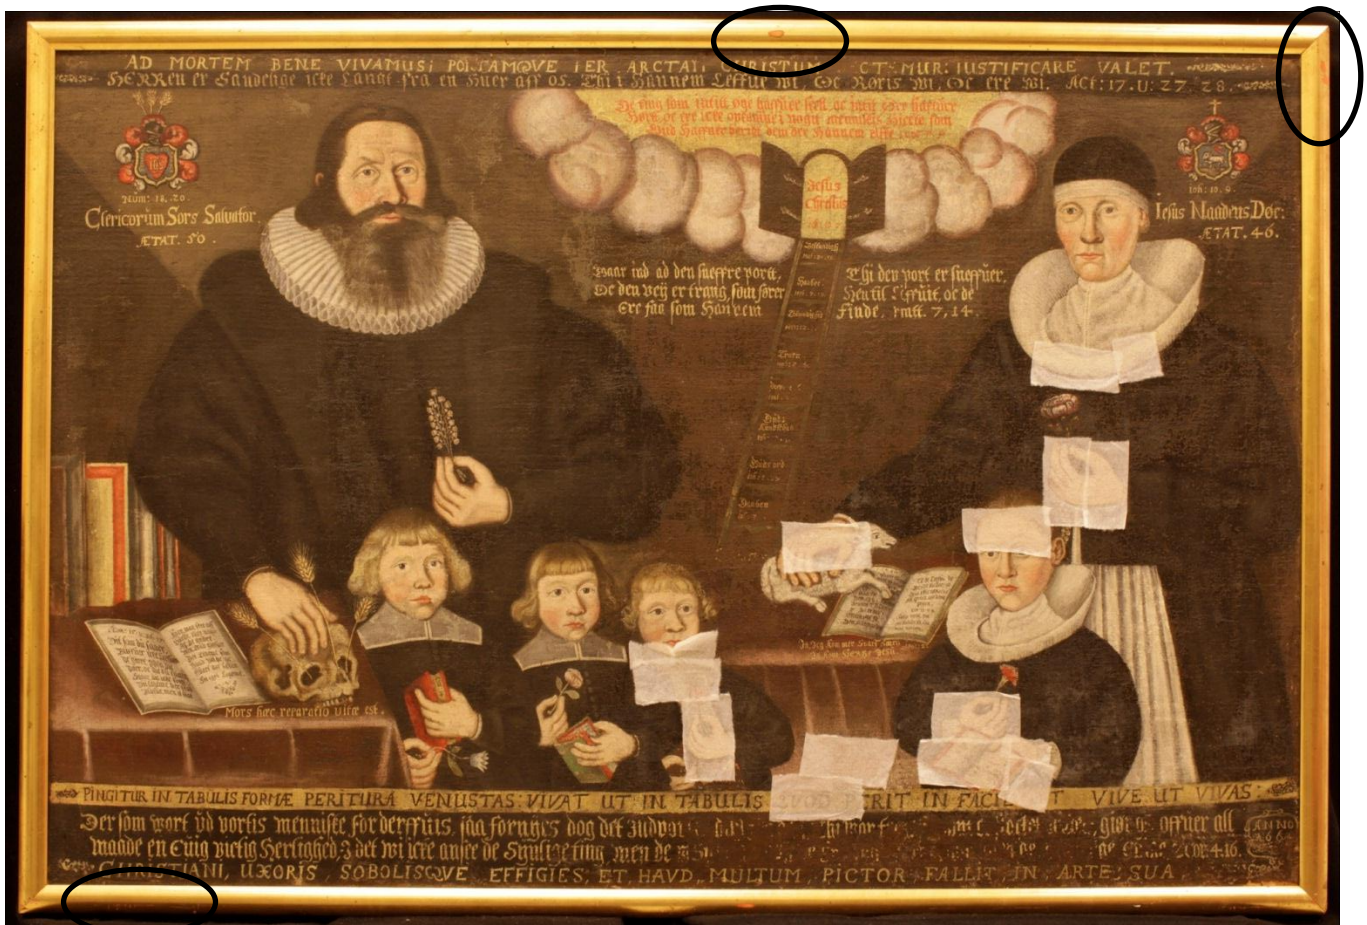
Gullrammen hadde noen avskallinger på forsiden grunnet mekaniske skader (se foto 11). I skadeområdene var en underliggende rød bolus synlig, og områdene ble vurdert som skjemmende. Skadene ble retusjert med gullmaling (se vedlegg 3 oversikt over benyttede materialer). Rammen ble støvsuget på baksiden og tørket av med en tørr svamp før falsen ble dekket med sort rammefilt for å beskytte maleriets ytterkanter. Maleriet ble montert i pynterammen med rustfrie beslag som gjør den enkelt å demontere maleriet fra rammen ved behov i fremtiden.

Foto 11: Oversikt over skader i gullrammen. (Hvite lapper på maleriet er forsidebeskyttelse før transport til Oslo).
