Konservering av maleriet «Jesu oppstandelse»

A 211 Vanse kirke, Farsund kommune

Tittel Konservering av maleriet «Jesu oppstandelse» A 211 Vanse kirke, Farsund kommune	Rapporttype/nummer NIKU Oppdragsrapport 96/2014	Publiseringsdato 24.06.2014
	Prosjektnummer 1020059	Oppdragstidspunkt Desember 2013- juni 2014
	Forsidebilde Detalj av maleriet etter konservering. Foto: NIKU	
Forfatter(e) Nina Kjølseth Jernæs	Sider 38 sider	Tilgjengelighet Åpen
	Avdeling Konservering

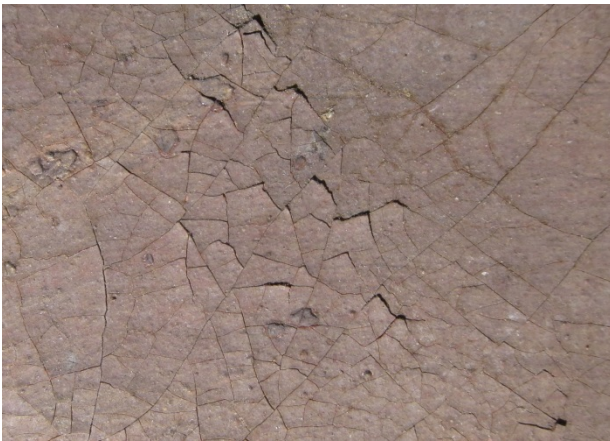
Malinglaget er krakelert over hele flaten, og i mange områder hadde malingen løftet seg og dannet skålformede oppskallinger (foto 4). I disse områdene var det også malingtap og løs maling. Dette var synlig i hovedsak i nedre del av maleriet og i øvre del til venstre for Jesus' ansikt.

Foto 4: Detalj av skålformede oppskallinger og løs maling. Området er rett over Jesus' venstre hånd.

Konsolidering: Løs maling og skålfornede oppskallinger ble limt med 1:1 blanding av vann og Lascaux Medium for Konsolidering (LMK).¹² Denne blandingen ga tilstrekkelig styrke i denne sammenheng. Limet får en større overflatespenning i blanding med vann, og blir dermed også litt mer viskøst. Dette var ønskelig for å hindre at limet trakk tvers gjennom den åpne malings- og lerretsstrukturen. Det ble brukt en varmeskje med ca 70 °C for å legge løs maling ned, etterfulgt av at området lå i press over natten.¹³

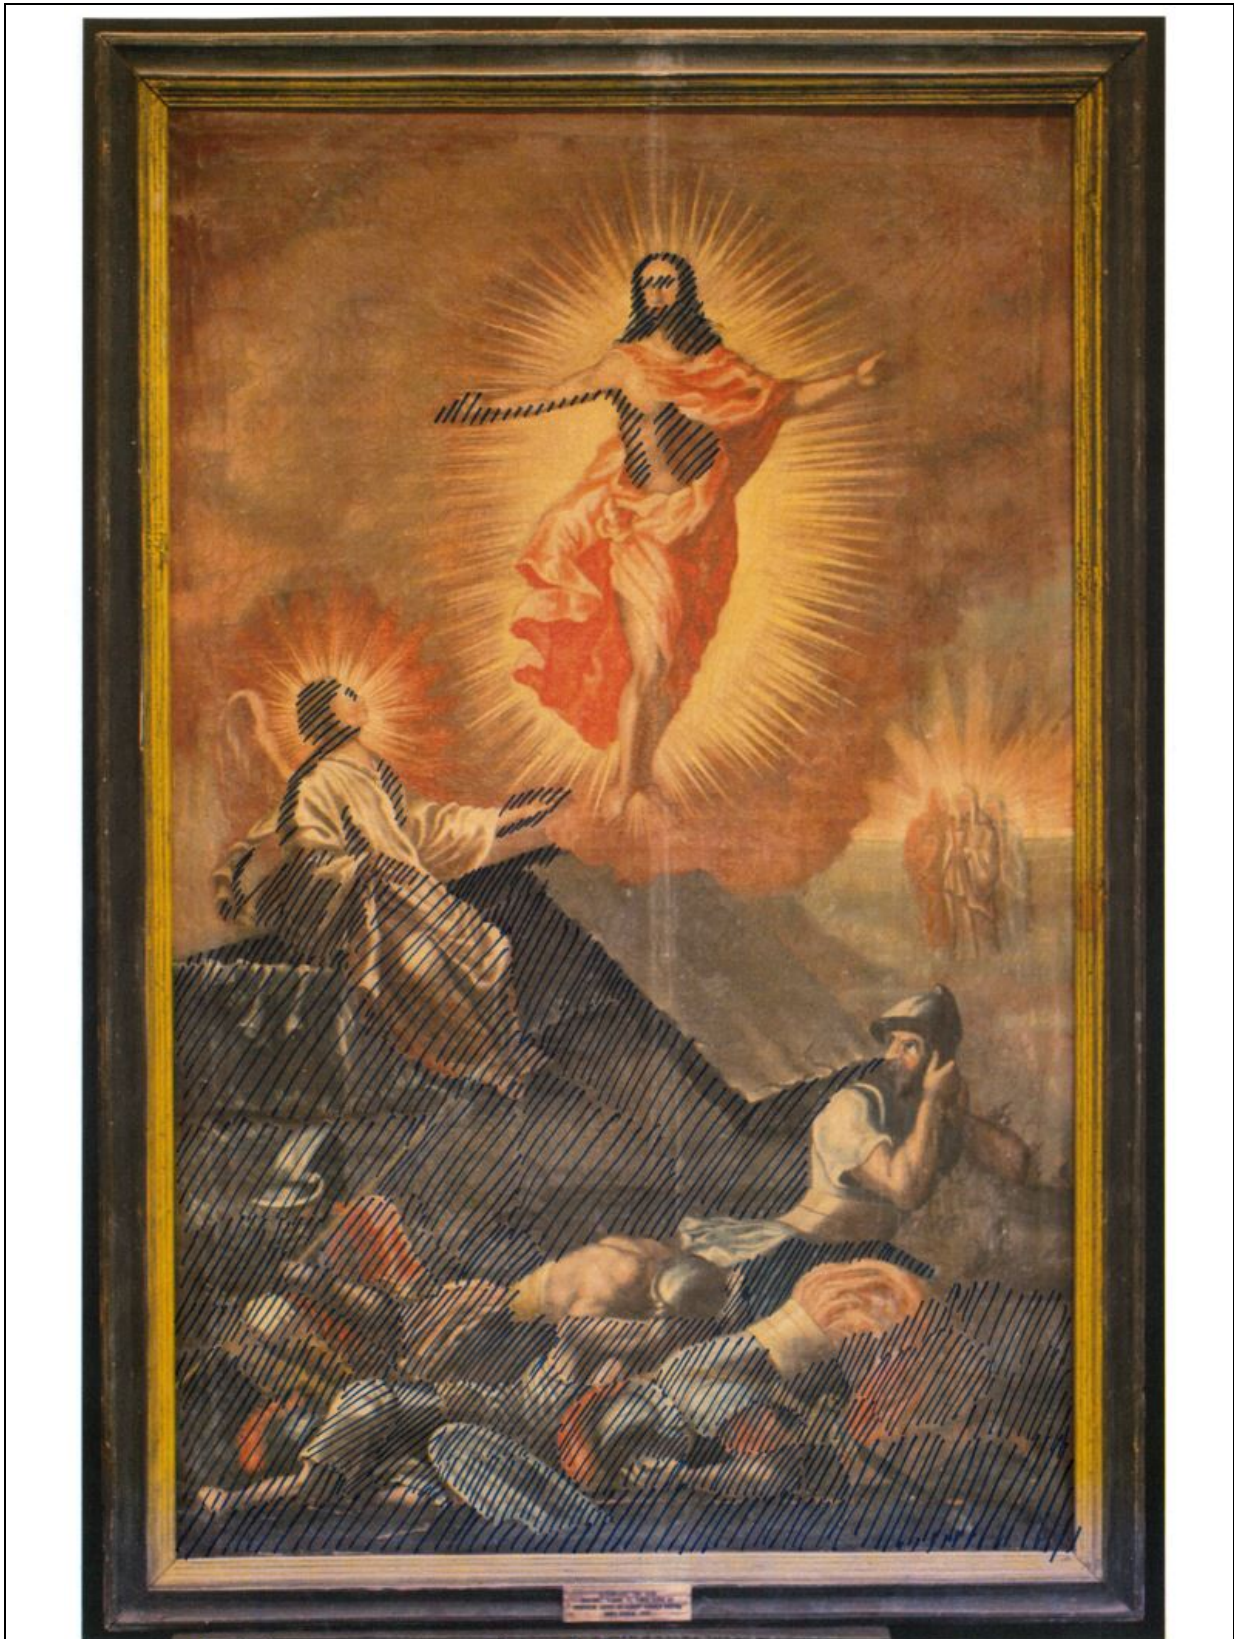
Skraverte områder er rensed med triammoniumcitrat 1 % løsnig, med etanol 10:1. Ikke-skraverte områder er rensed med Pemulengel med pH 7,5-8.
