## MILJØOVERVÅKNING BRYGGEN I BERGEN

Statusrapport Bryggen MOV pr 31. mars 2021

Rory Dunlop (NIKU); Liv Bruås Henninge & Jostein Soldal (COWI); Håvard Hind & Lars Krangnes (Cautus Geo)

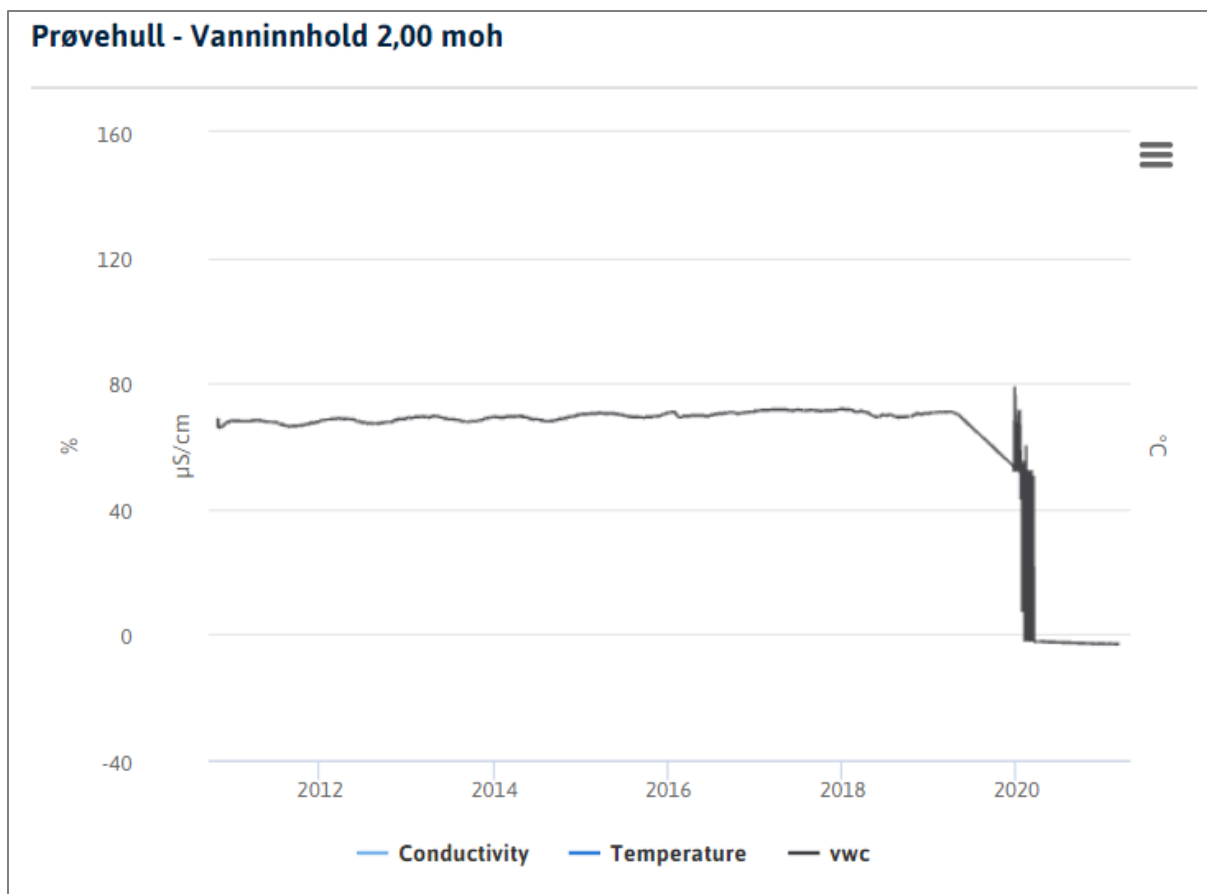
Det kan også se ut som vanninnholdssensoren på kote +2,00 sluttet å fungere tidlig i 2020 da den begynte å vise negativ vanninnholdsprosent. I så fall gjenstår kun to fungerende vanninnholdssensorer på henholdsvis kote +2,77 og +3,92.

Figur 4. Vanninnholdssensoren på kote + 2,00 kan se ut til ha sluttet å fungere i starten av 2020.

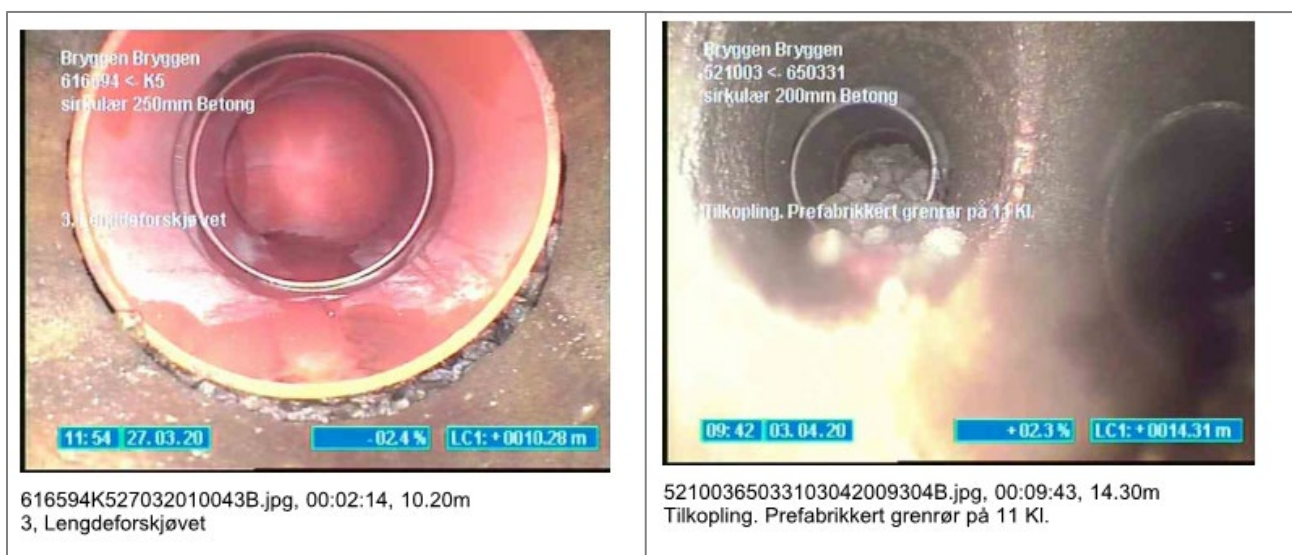
Det ble inspisert taknedløp, spillvann, overvann og I/T ledninger i hovedsakelig plast og betong. Dette er noe mer enn det som står i FDV-planen, men det ble gjort for å få en helhetlig oversikt over situasjonen. Ca. 70 % av rørene er i plast og hadde hovedsakelig små avvik, som mindre lengde- og tverrforskyvninger i skøyter. I overvannsrør i betong var det også en del mindre avvik og tre plasser ble det observert rørkollaps. Betongrør antas å være gamle og det kan være at noen av de nye rørene i plast er lagt ned for å erstatte disse. Det hadde samlet seg mye sand og grus i rørene, som nå er spylt rene.

Figur 12. Venstre: Eksempel på lengdeforskyving i skøyt. Høyre: Eksempel på sand og grus i rør. Vitek AS

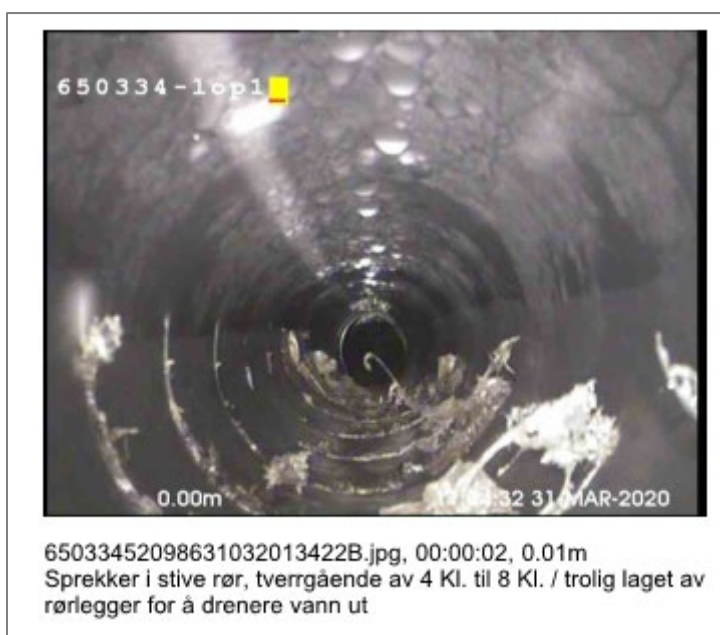
Figur 13. Inspeksjon av I/T ledning. Vitek AS

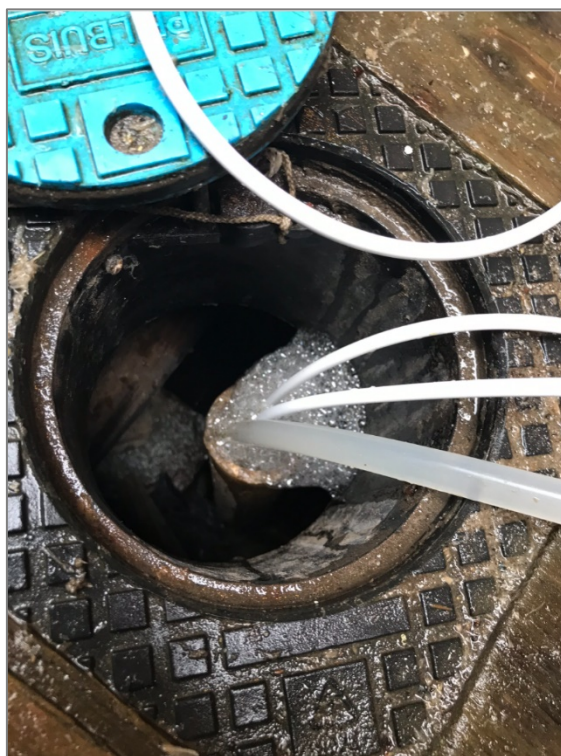
På dette tidspunktet vurderer vi at situasjonen er stabil, men ved prøvetaking neste år kan kanskje flere brønner i nærheten undersøkes for samme fenomen.

Figur 15. Skumming i MB2. Foto: Jostein Soldal.

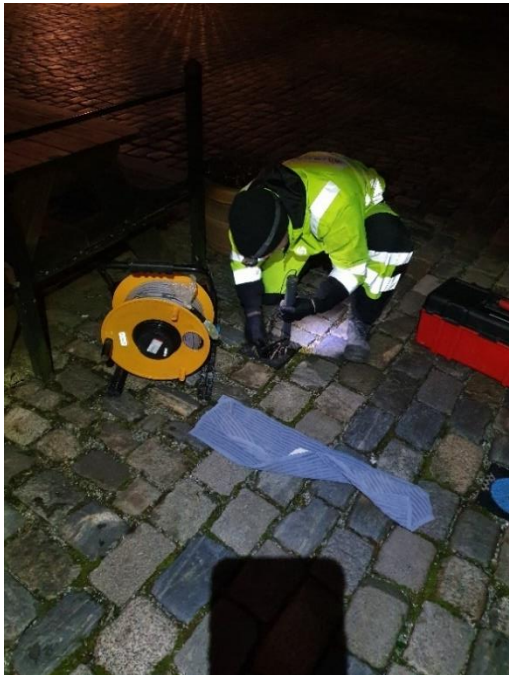
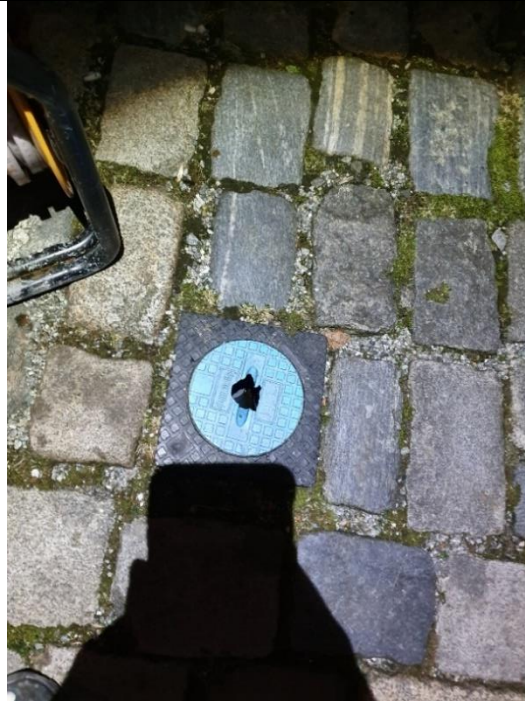
Det var et hull i brønnlokket og som en midlertidig løsning ble dette teipet over.

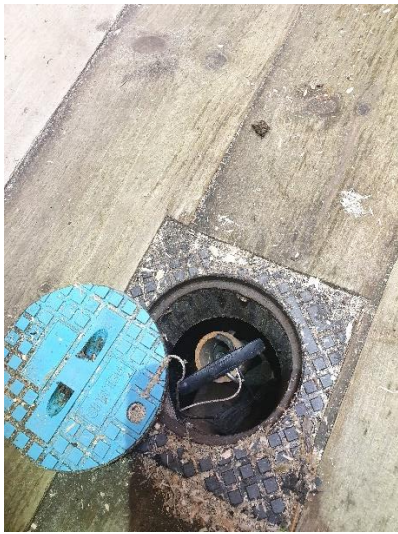
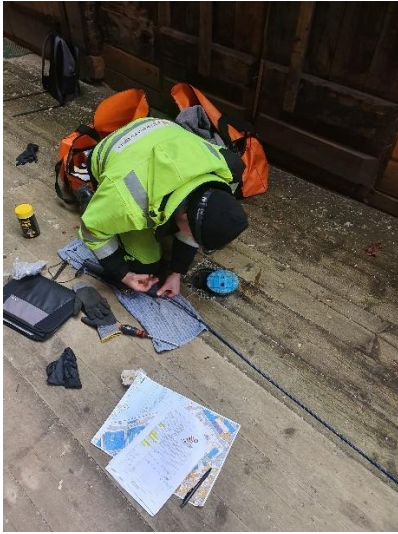
## MB2

Koordinatsystem	Euref89 UTM32 NN1954		
Nord	6701331,949		
Øst	297507,650		
Høyde	2,180		
Estimert nøyaktighet	Ikke beregnet		
Loggertype	OMC-040		
Logger serienummer	4743696		
Logger IP	100.68.232.144		
Helning	Ikke målt		
Retning	Ikke målt	Nord=0°, vest =90°, syd=180° og øst=270°	
Sensor type	PT12		
Serienummer	21224000		
Sensorspiss – loggertopp (h1)	5,96 m		
Loggertopp – rørtopp (h2)	0,13 m		
Sensordybde (h1+h2-3cm)	6,06 m		
Sensorkote (Høyde-sensordybde)	-3,88 m		
Dato for oppkobling	24.03.2020		
Navn i Cautus Web	MB2		
<p>Kommentarer</p> <p>Grunnvannstand ble peilet i 11 tiden 24.03.2020 til 0,82 meter under topp miljørør.</p> <p>Grunnvannstand ble peilet 03.09.2020, rundt 13:00, til 0,72 meter under topp miljørør.</p> <p>Det ble oppdaget feil ved dataene som tilsynelatende hadde oppstått rundt 12 februar 2019. Sensoren ble derfor byttet ut 03.09.2020.</p>

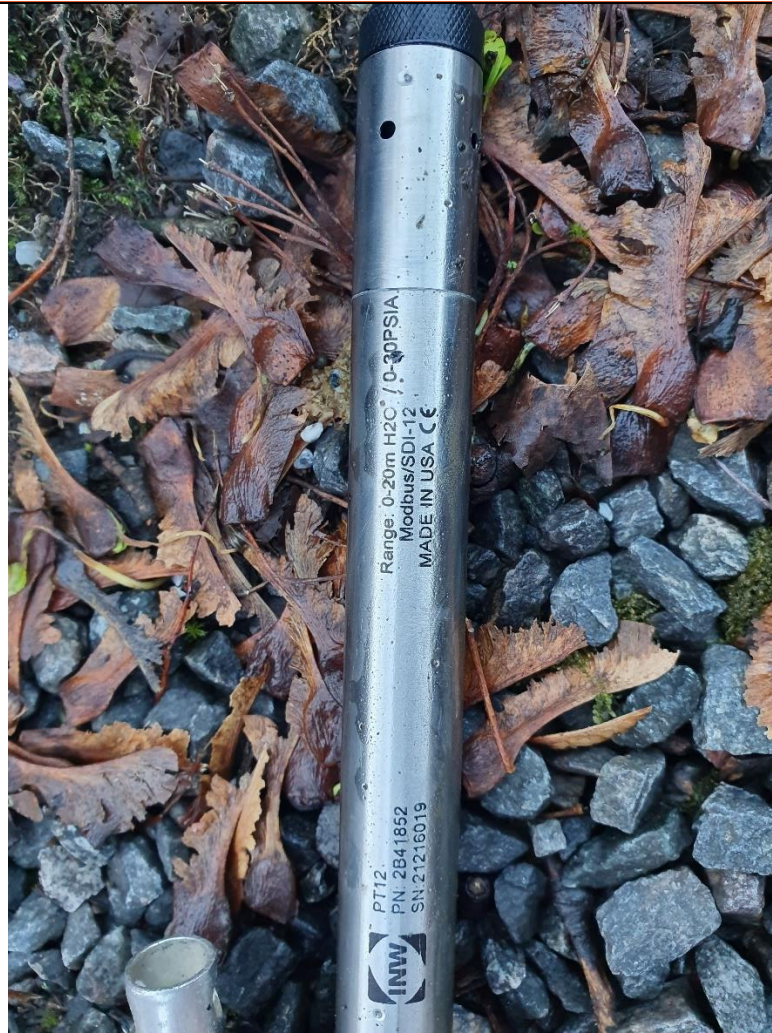
Strømconnector var skadet og ble strammet opp med strips. Før dette var dataloggeren noe «kilen» og falt ut og inn under kontakt.
