BEVARING AV KRIGSMINNER

Tilstands- og sårbarhetsvurdering av krigsminnene
i og rundt Longyearbyen på Svalbard

Tittel Bevaring av Krigsminner Tilstands- og sårbarhetsvurdering av krigsminnene i og rundt Longyearbyen på Svalbard	Rapporttype/nummer NIKU Oppdragsrapport 30/2020	Publiseringsdato 31.03.2020
	Prosjektnummer 1021105	Oppdragstidspunkt 2017 - 2020
	Forsidebilde Flyvraket av en tysk Junker 88 i Adventdalen. Foto: AC Flyen/NIKU	
Forfatter(e) Anne-Cathrine Flyen	Sider 92	Tilgjengelighet Åpen
	Avdeling Bygning

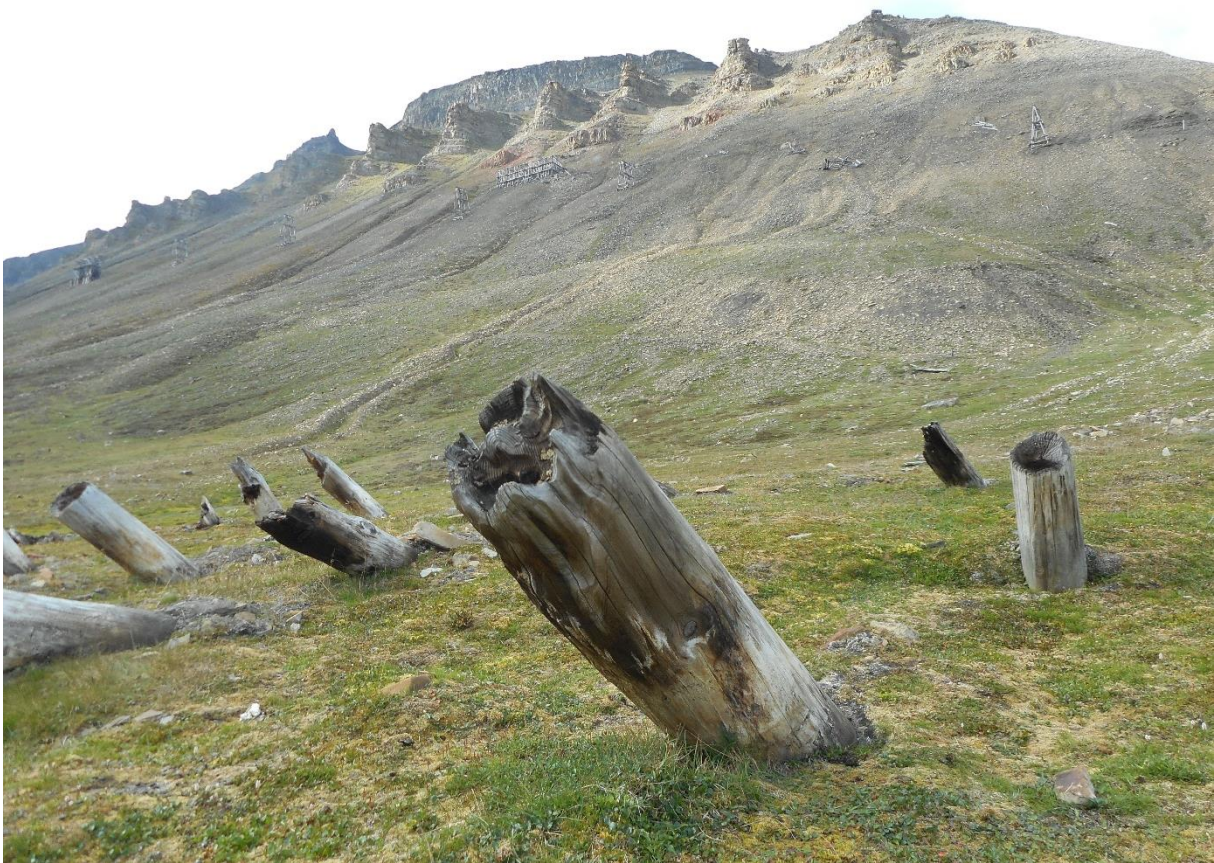
Figur 11: Jordsig. Om sommeren tiner det øverste laget i jordmassene. Den delen som tiner opp kalles det aktive laget. Under ligger permafrosten. Selv i slake skråninger kan de tinte jordmassene begynne å sige. Dette bildet viser hvordan jordmassene dytter på pelene slik at de til slutt kan ligge helt nede på bakken. Foto: NIKU/AC Flyen

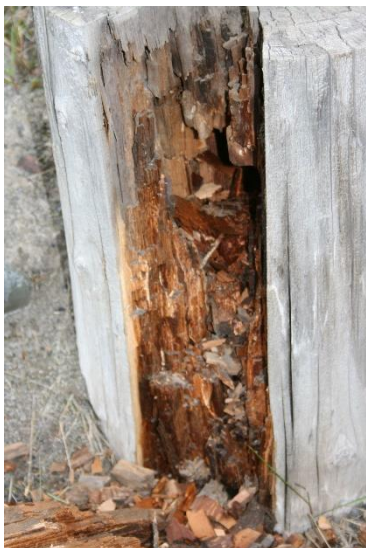
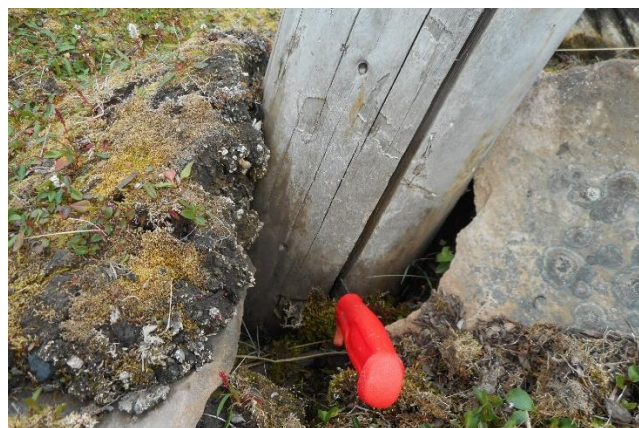
Figur 13: Til venstre: Slik ser en pele ut inni etter angrep av husnettsopp. Dette er en gammel skade. Råtesoppen har brutt ned treverket fra innsiden og utover. Til høyre: Undersøkelsene av råte inne i pelene ble gjennomført ved at en knivspiss ble ført forsiktig inn i en eksisterende sprekk i pelen. Foto: NIKU/AC Flyen

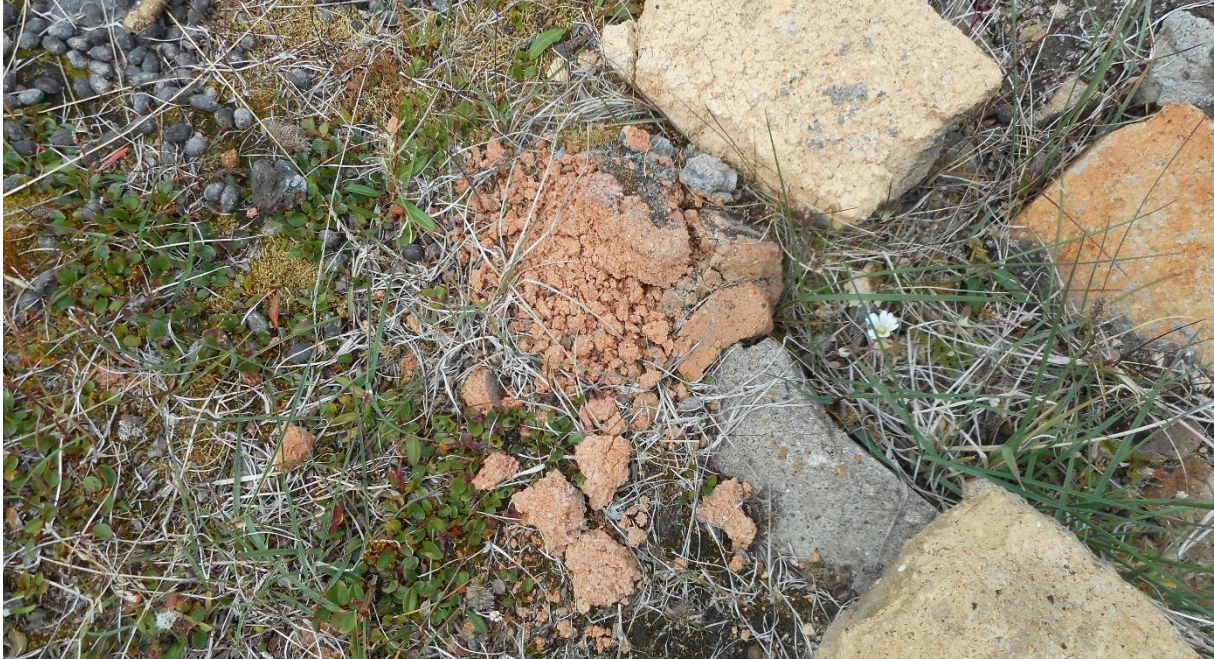
Figur 14: Tegl som er smuldret oppi gamle Longyearbyen. Foto: NIKU/AC Flyen

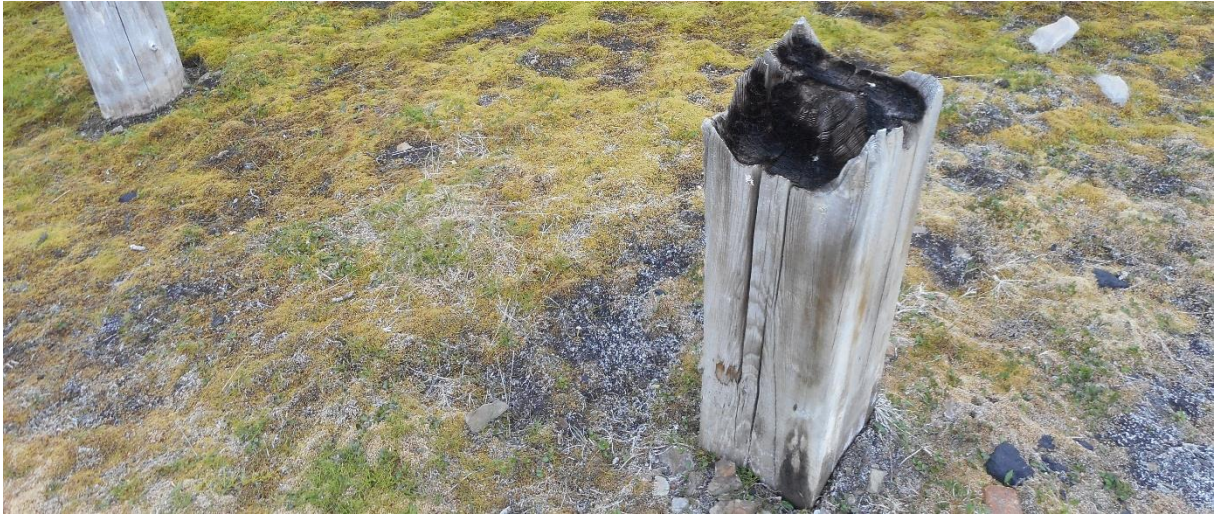
Figur 17: Spor etter brann i pelene i. Foto: NIKU/AC Flyen

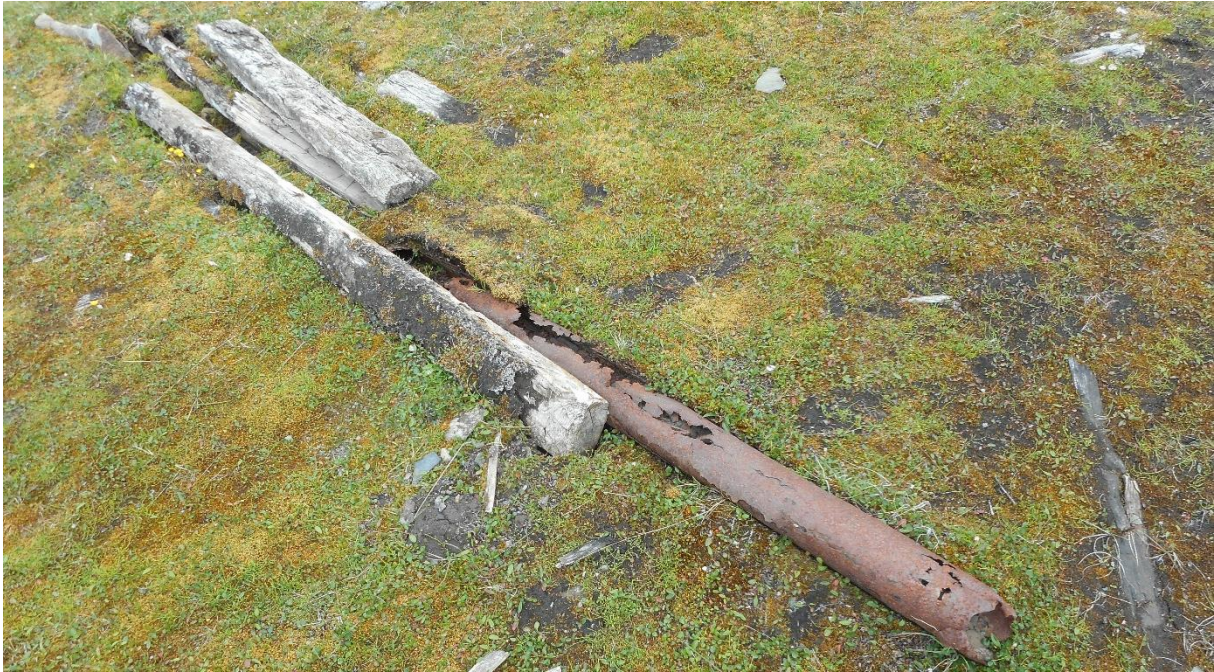
Figur 25: Rør i rørkasse under veifar i Gamle Longyearbyen. Røret er i jern og rørkassen er i treverk. Rørkassen er presset opp av fryse/tine-prosesser i veimassene. Rørkassene/rørene ligger tvers over veien og i Askeladden er disse tolket som drenering. Treverket er nedbrutt av råte og jernrøret er korrodert (rustet) tvers gjennom godset. Foto: NIKU/AC Flyen.

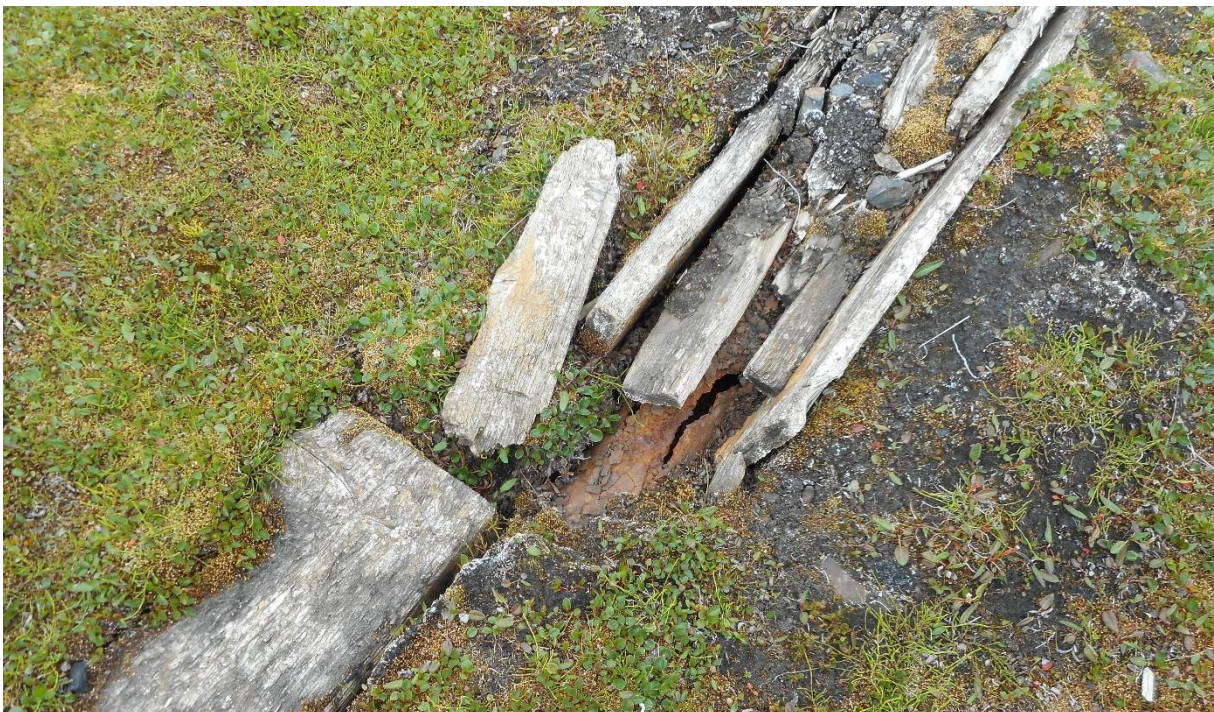
Figur 26: Detalj av rør i rørkasse under veifar i Gamle Longyearbyen. Røret er i jern og rørkassen er i treverk. Rørkassen er presset opp av fryse/tine-prosesser i veimassene. Foto: NIKU/AC Flyen

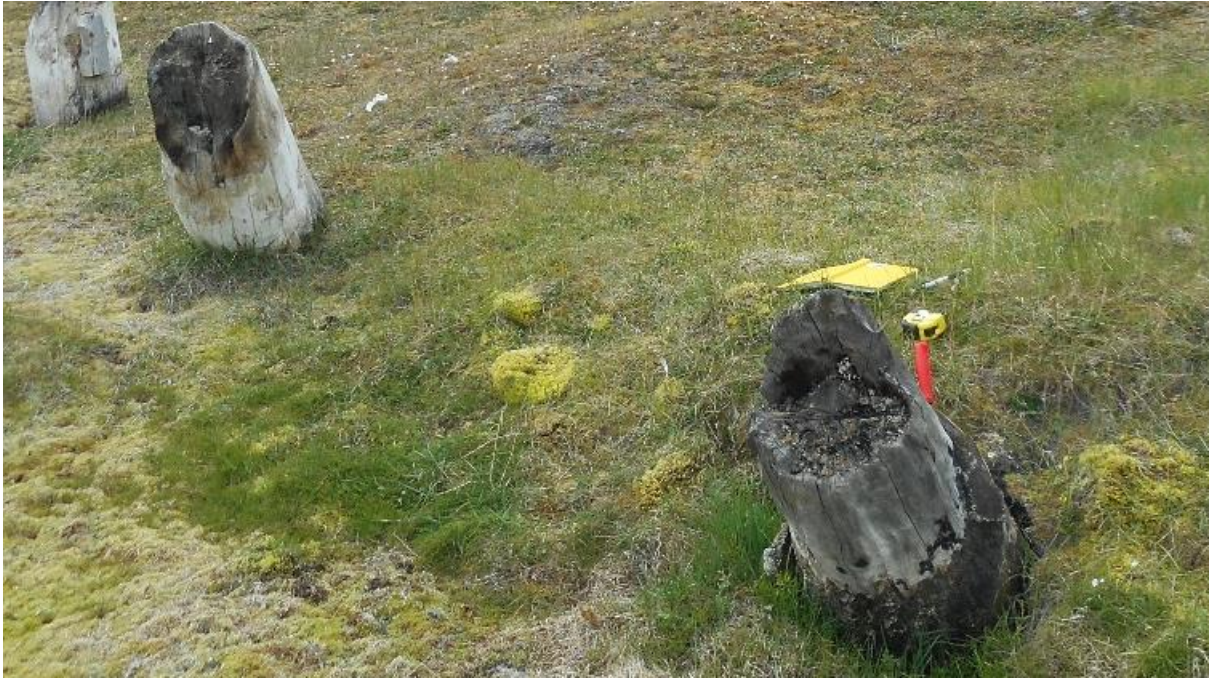
Tuft A: Peler, rester av panelt yttervegg, rester av pipe (tegl, mørtel)	
Element	Beskrivelse tilstand
Peler	De tre undersøkte pelene var sterkt nedbrutt av råtesopp innvendig. Skademønsteret følger det karakteristiske angrepet fra husnettsopp, der pelene er brutt ned fra midten av stokken og utover, mens det kun er et tynt «skall» av relativt intakt treverk igjen ytterst. Skadene trekker seg ca 30 cm opp fra bakken inne i pelene. Pelene i hele tuften står i tilnærmet like forhold med unntak av deler av vestsiden der det er spesielt fuktig. For øvrig er området dekket av vegetasjon og et jordlag som inneholder mye fuktighet. Det antas derfor at de aller fleste pelene er kraftig nedbrutt innvendig. De fleste er også skjøvet ut av stilling grunnet jordsig. Ettersom disse pelene ikke er så høye er det ikke like synlig som på noen av de andre tuftene. Se fig. 29.
Rester av panel/yttervegg	Svært nedbrutt av råte. Står ned i grunnen og er noe beskyttet av den grunn, samtidig gir dette gode vekstforhold for råte. Dette kan også gjøre treverket mer utsatt for tråkk fordi bare deler stikker opp. Det vil lett kollapse/brekke om det tråkkes på/sparkes borti. Se fig. 30.

Figur 29: De tre pelene som ble undersøkt i Tuft A var sterkt nedbrutt av råte innenfra, men så relativt intakte ut på utsiden. Foto: NIKU/AC Flyen

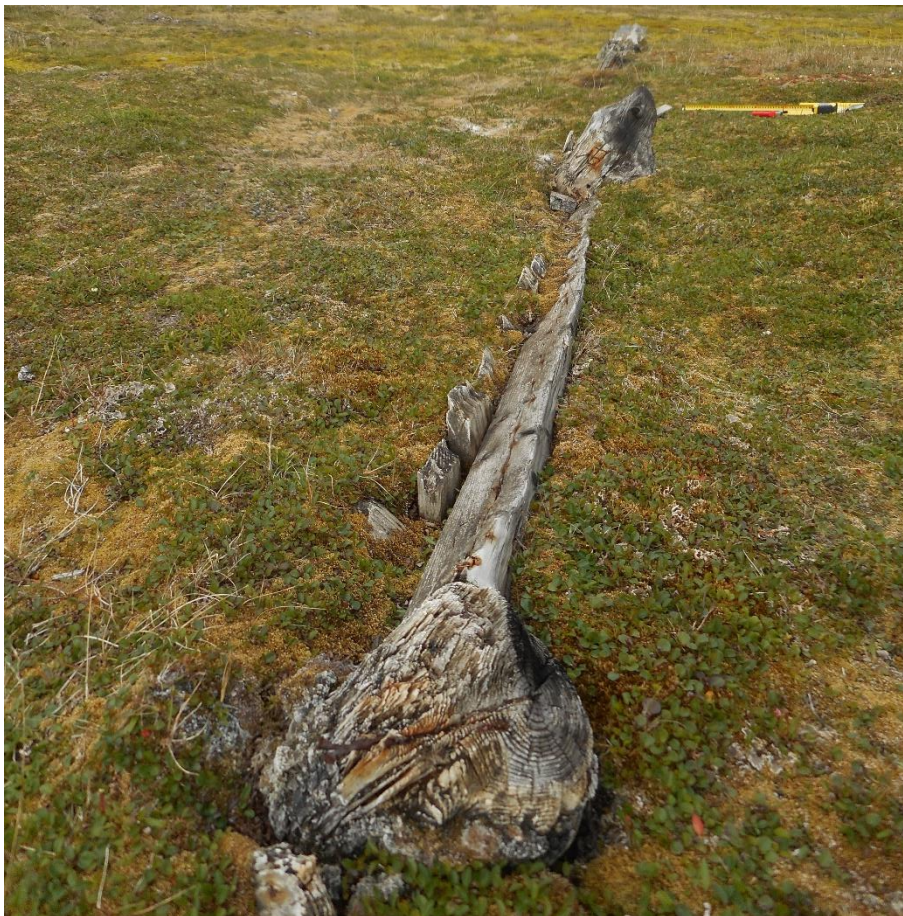
Figur 30: Deler av panelt vegg i tuft A. Treverket er brutt ned av råte, og kan lett ødelegges om det blir tråkket på eller sparket i. Foto: NIKU/AC Flyen

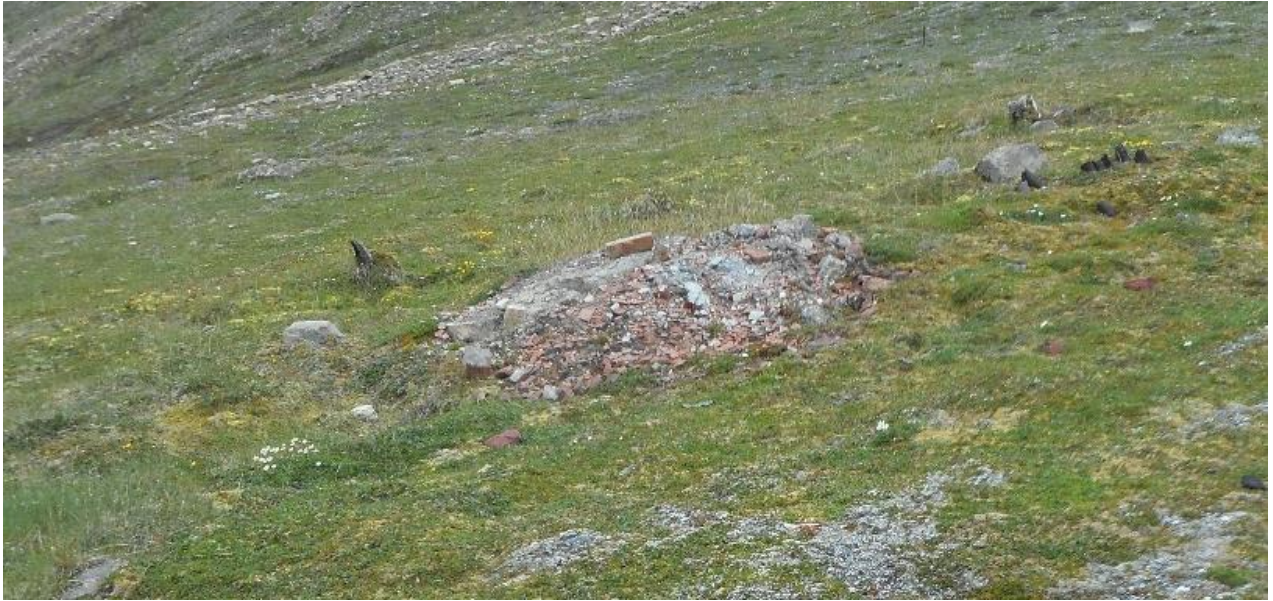
Rester etter ildsted, tegl, mørtel	Teglsteinen ble skadet under brannen i 1943, og er ytterligere smuldret opp som følge av frostsprengning i tiden siden. Det kan se ut som om noen har tråkket opp i disse restene da deler av steinmassene er hardtrampet. Se fig. 31.
Metalldele, jern	10 metallrør står inne i tuften, og danner et rektangel med kortsiden vendt mot ildstedet. Jernrørene er dekket av et rustlag, og flere av dem er sprukket. Se fig. 32.
Vegetasjon	Generell slitasje på vegetasjonen, men ingen kraftige spor. Enkelte fotspor kan sees i de fuktigste områdene som er dekket av et moselag. Se fig. 33.

Figur 31: Rester etter ildstedet i tuft A. Steinen som fra før er sterkt skadet i brannen i 1943 er smuldret ytterligere opp, blant annet grunnet frostsprengning. Øverst til høyre i bildet sees metalldelene vist i figur 33. Foto: NIKU/AC Flyen

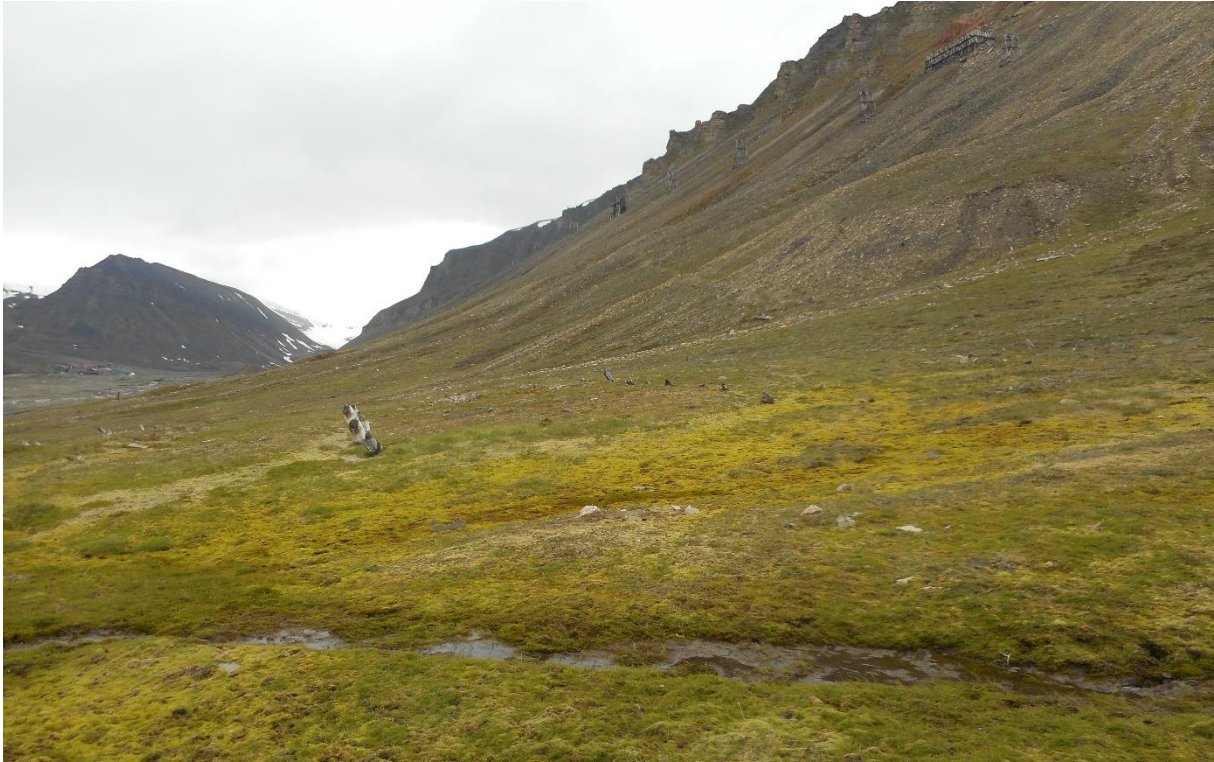
Figur 33: Tuft A ligger i nærheten av et lite bekkedrag og et større fuktig område. Utenfor tuften, i det våte området mot nord (nederst på bildet) er det spor etter tråkk i form av fotspor og oppsparket mose. Daganlegget til Gruve 2a er synlig helt oppe til høyre i bildet. Foto: NIKU/AC Flyen

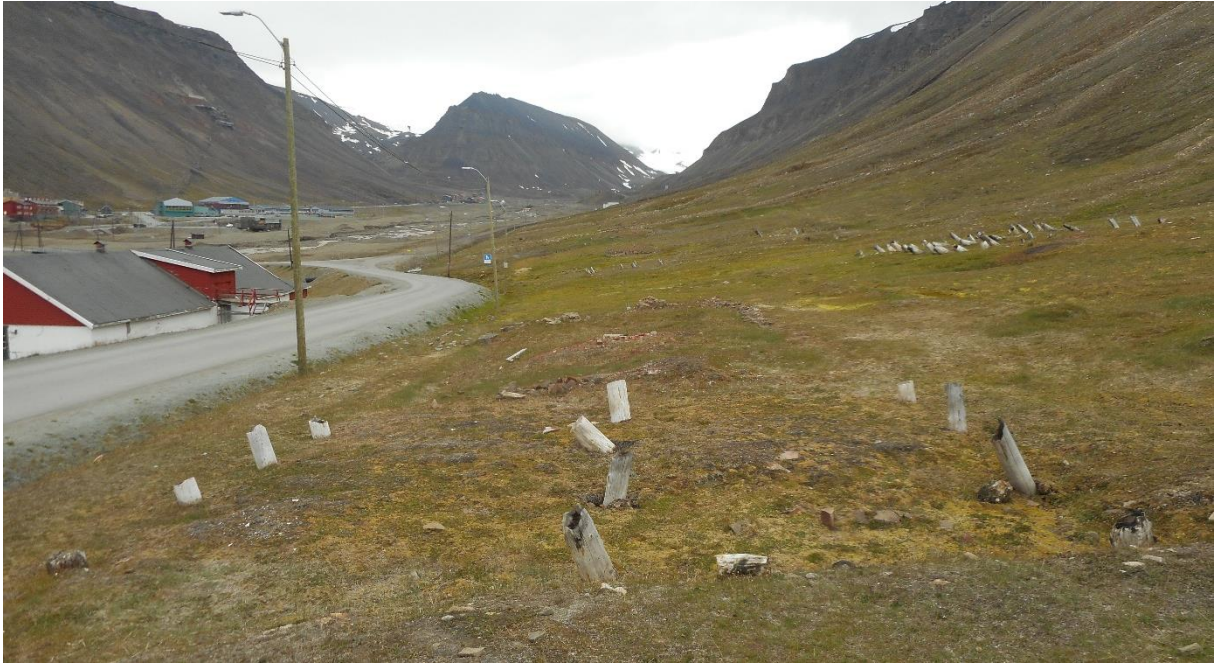
Tuft B: Peler, rester av panelt yttervegg, rester av pipe (tegl, mørtel)	
Element	Beskrivelse tilstand
Peler	<p>De to undersøkte pelene var nedbrutt av råtesopp innvendig, men ikke like nedbrutt som i tuft A. Skadene følger det karakteristiske mønsteret til Husnettsoppen. Pelene i hele tuften står i tilnærmet like forhold, flatt og relativt tørt. Flere av dem står svært grunt, nærmest oppå bakken. For øvrig er området dekket av vegetasjon. Den ene pelen ble sparket overende av en turist mens undersøkelsene i området pågikk. Denne pelen sto helt oppe på bakken, og var svært våt i underkant. Den hadde ingen sprekker, og ble derfor ikke undersøkt med knivspiss for å sjekke innvendig råte. Ytterflaten var relativt intakt.</p>
Vegetasjon	Vegetasjonen inne i tuften bar preg av tråkk.

Figur 35: Tuft B sett fra nord. Den velte pelen er synlig omtrent midt i bildet. Foto: NIKU/AC Flyen

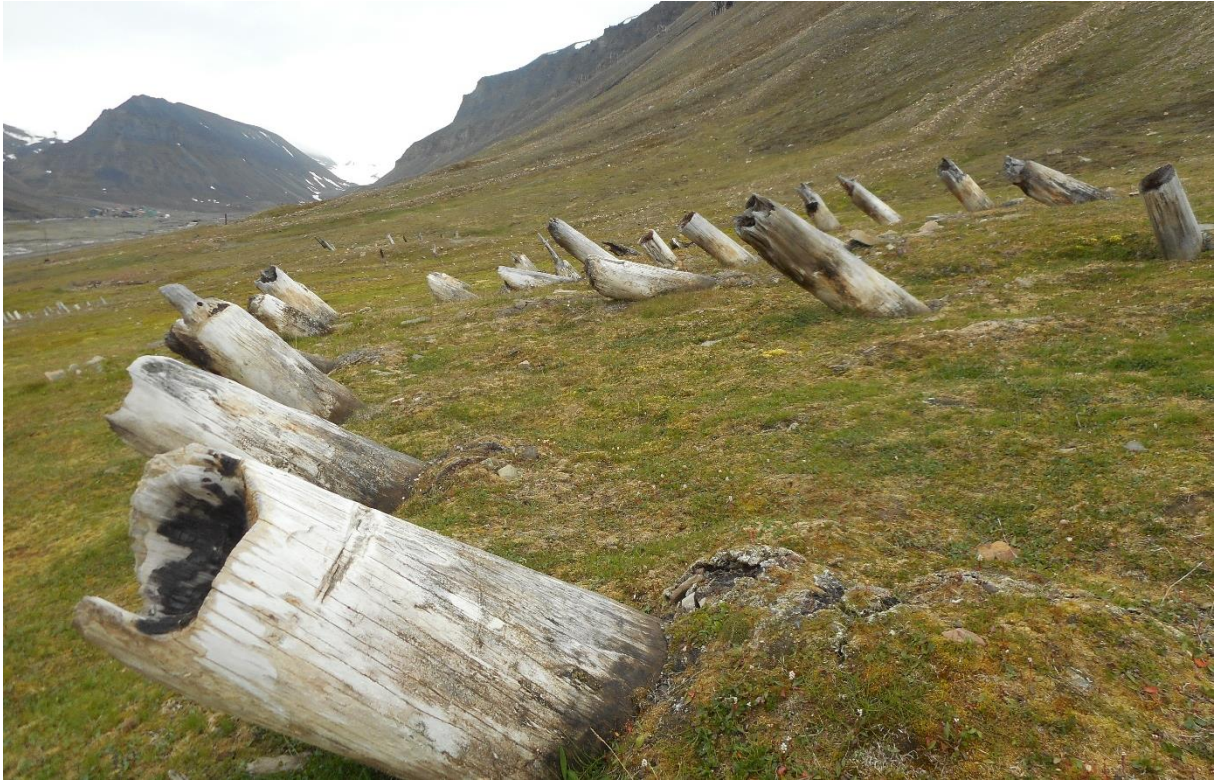
Tuft C: Peler, rester av panelt yttervegg, rester av pipe (tegl, mørtel)	
Element	Beskrivelse tilstand
Peler	De tre undersøkte pelene var sterkt nedbrutt av råtesopp innvendig. Skademønsteret følger det karakteristiske angrepet fra husnettsopp, der pelene er brutt ned fra midten av stokken og utover, mens det kun er et tynt «skall» av relativt intakt treverk igjen ytterst. Skadene trekker seg ca. 30 -35 cm opp fra bakken inne i pelene. Pelene inne tuften står i tilnærmet like forhold. Pelene i ytterkant av tuften står fuktigere, spesielt gjelder dette deler av vest- og sydsiden der det er spesielt fuktig. For øvrig er området dekket av vegetasjon og et jordlag som inneholder mye fuktighet. Det antas derfor at de aller fleste pelene er kraftig nedbrutt innvendig. De fleste er også skjøvet ut av stilling grunnet jordsig. Ettersom disse pelene er høye i forhold til flere av de andre tuftene er skråstillingen spesielt synlig. Se fig. 41 - 48. Askeladden beskriver at det ligger voller og hardtrampet jord nord og syd i tuften. Det ser ut til at hovedbygningen har hatt mindre tilbygg mot nord og syd. Disse er enklere fundamentert med færre og mindre peler. Spesielt er pelene mot nord mye mindre enn de som står i midtpartiet. Disse pelene er mye mer nedbrutt enn de høye og kraftige i midtpartiet.

Figur 44: Pelene i tuft C sett fra nord. De er tydelig dyttet av jordmassene, og enkelte ligger helt nede på bakken. Inni er pelene kraftig brutt ned av råte. Det er også tydelige spor etter brannen i 1943 i toppen av pelene. Foto: NIKU/AC Flyen

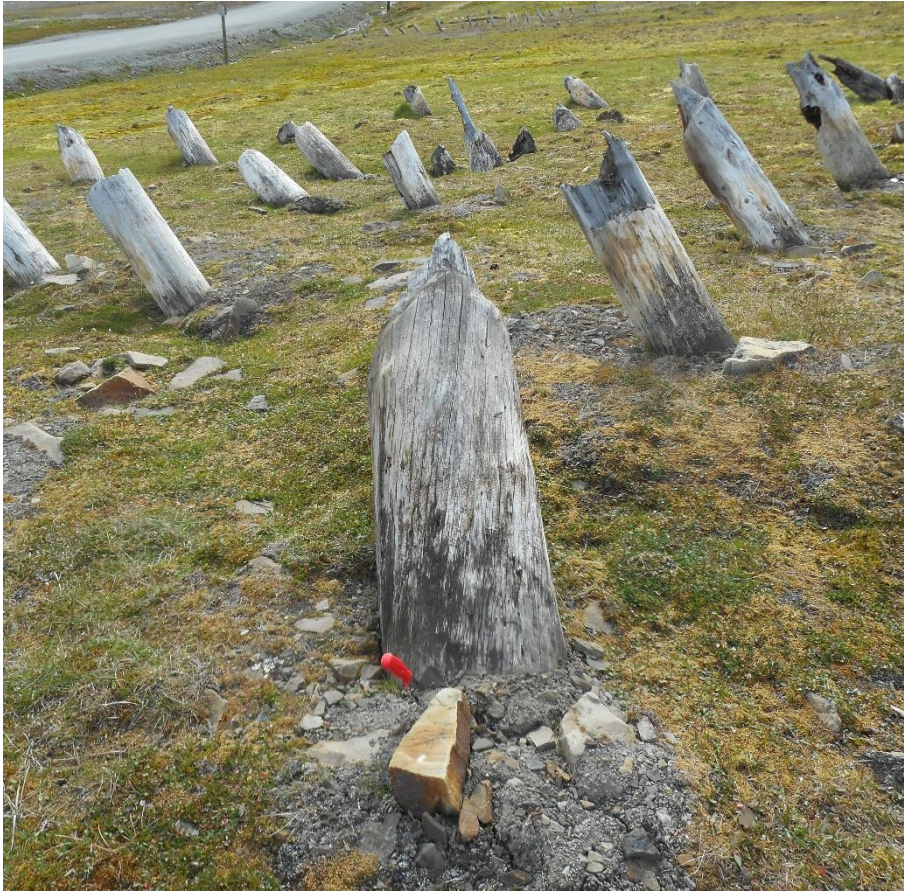
Figur 48: En av de store pelene i tuft C som ble undersøkt. Også i denne pelen er det kraftig råte i nedre del av pelen. Denne som lå helt nede på bakken hadde innvendig råteskade som gikk noe lenger opp enn de to andre som ikke ligger like langt nede. Forskjellen var ca. 5 cm. Se for øvrig tabell 11. Foto: NIKU/AC Flyen.

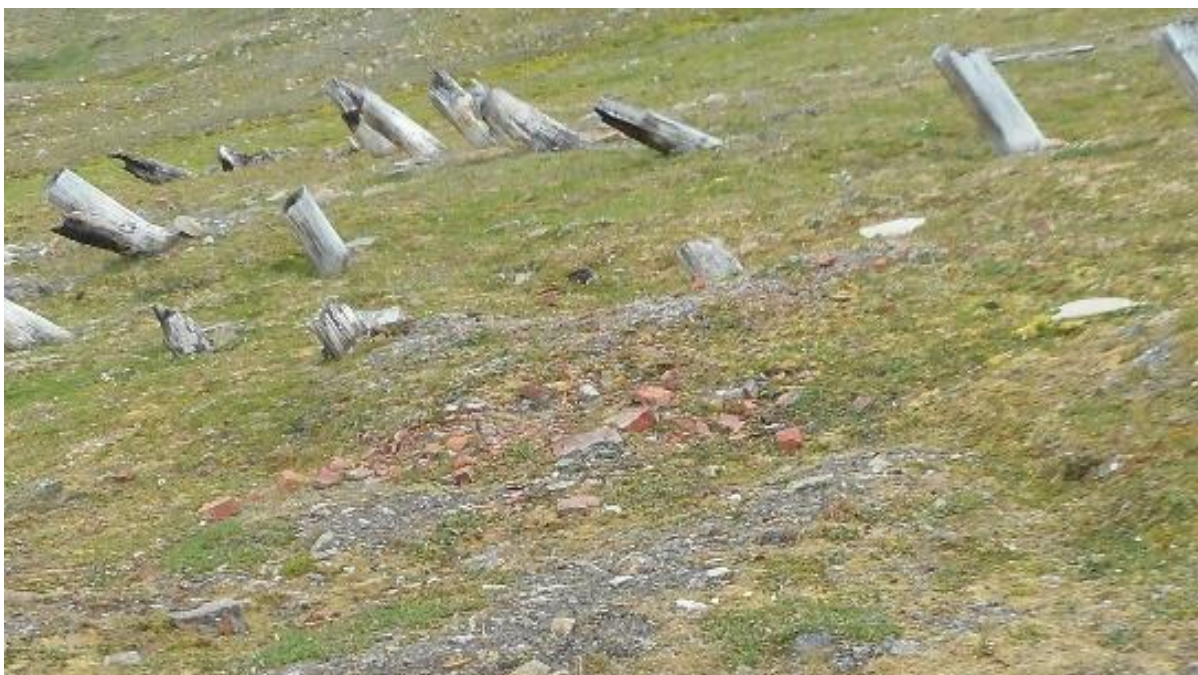
Tegl og rester av tegl	Det er stort sett rester av teglstein i tuften, og knapt hele stein. Restene bærer preg av frostsprengning.
Voller og hardtrampet jord i nordlig og sydlig ende.	Askeladden beskriver dette som voller og hardtrampet jord. Det ser ut til at hovedbygningen har hatt mindre tilbygg mot nord og syd. Disse er enklere fundamentert med færre og mindre peler.

Figur 50: Rester av tegl inne i tuften. Teglsteinen bærer preg av frostsprengning. Foto: NIKU/AC Flyen.

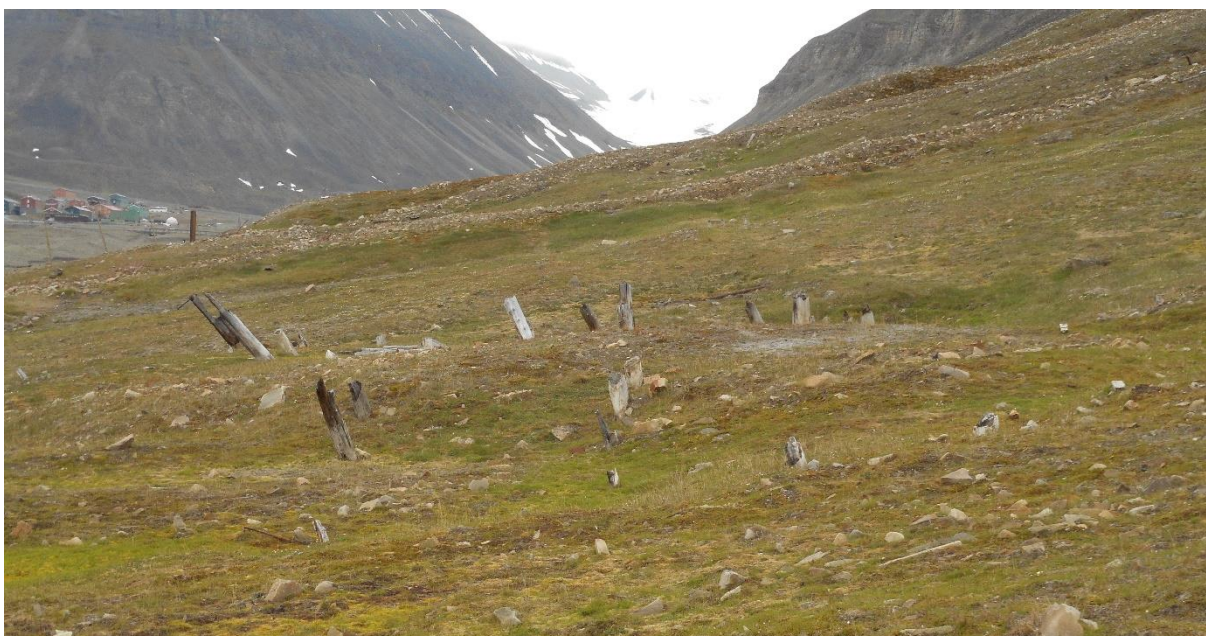
Figur 51: I området rundt Tuft D er det svært fuktig. Dette påvirker tuften, og flere av pelene sto i vann. Foto: NIKU/AC Flyen

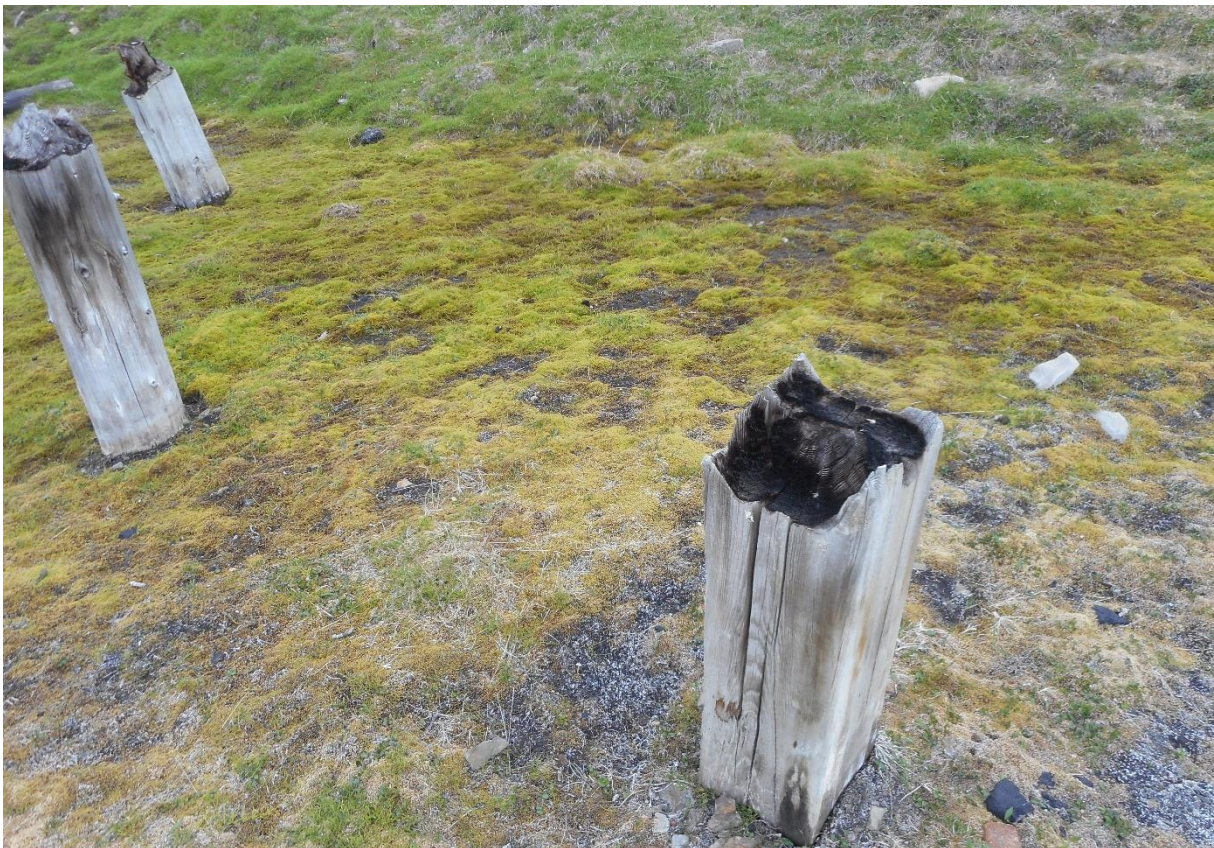
Tuft D: Peler	
Element	Beskrivelse tilstand
Peler	De to undersøkte pelene var sterkt nedbrutt av råtesopp innvendig. Skademønsteret følger det karakteristiske angrepet fra husnettsopp, der pelene er brutt ned fra midten av stokken og utover, mens det kun er et tynt «skall» av relativt intakt treverk igjen ytterst. Skadene trekker seg ca. 30 – 35 cm opp fra bakken inne i pelene. Noen av pelene sto i vann på undersøkelsestidspunktet, mens noen står tørrere til. Det er derfor vanskelig å trekke en bastant konklusjon med hensyn til skademønsteret på pelene ut fra de to som ble undersøkt. Av disse to sto en i vann og en sto relativt tørt. Råtemønsteret var likevel tilnærmet likt i begge disse, men råteskaden gikk noe høyere i den pelen som sto i vann. Også disse pelene er skjøvet ut av opprinnelig stilling grunnet jordmassene som siger nedover fjellsiden. Se fig. 52 – 54.
Vegetasjon	Vegetasjonen er sparsom oppe på rabben, og her er den sårbar for tråkk. Området inne i de delene av tuften som ligger oppe på rabben bar preg av generell slitasje. I sidene på den lille ryggen (rabben) var det mer frodig vegetasjon. Her var det knapt synlige spor av slitasje. I deler av tuften var det svært vått, til dels dammer.

Figur 53: De to pelene i tuft D som ble undersøkt: den fremste til høyre i bildet og den bakerste. Begge pelene var sterkt nedbrutt innvendig, men i den som sto våtest gikk angrepet noe høyere opp fra overflaten av bakkenivå enn i den som sto noe tørrere, forskjellen var ca. 5 cm. Det er et for lite utvalg til å kunne si om forskjellen var tilfeldig. Foto: NIKU/AC Flyen.

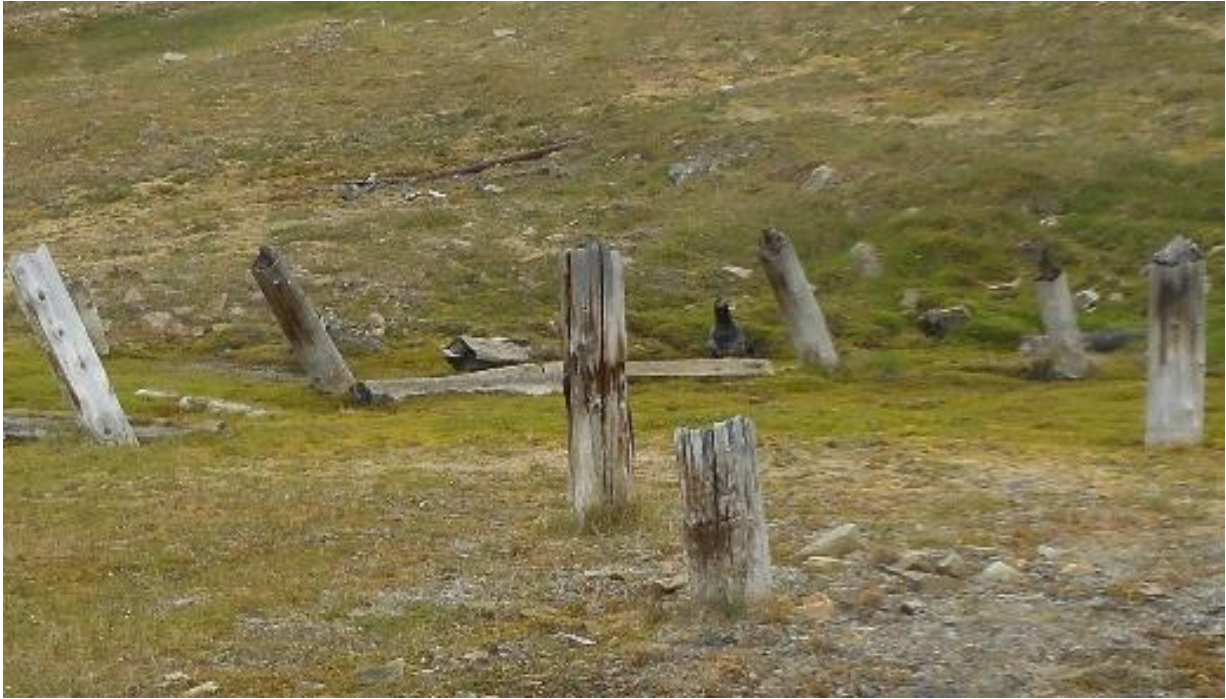
Figur 54: Pelene i bakkant på bildet står svært fuktig. Foto: NIKU/AC Flyen

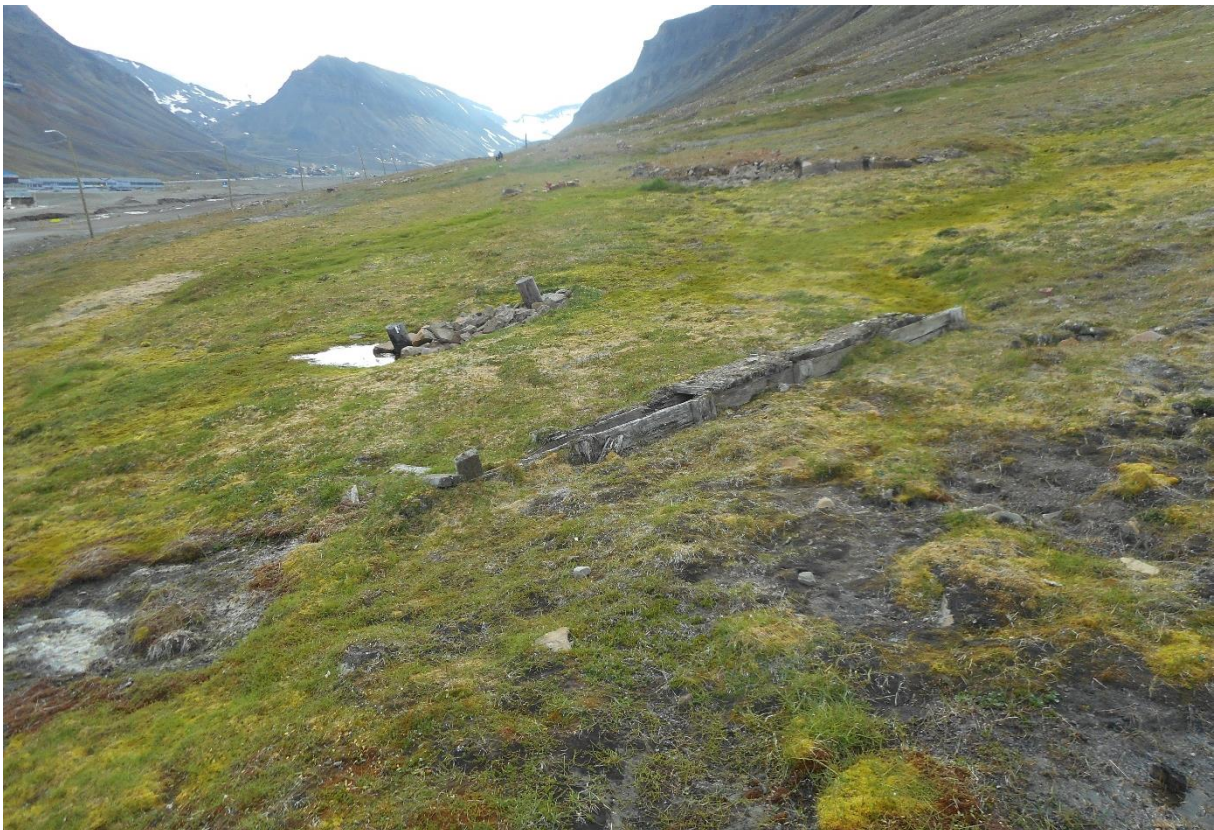
Figur 55: Nedenfor/vest for tuft D krysser et av veifarene det fuktige draget som kommer ned fra tuften. Her ligger et drenerør tvers over veien. Røret har ligget i en trekasse under vei-legemet, men er presset opp av fryse-tine prosesser i bakken. Treverket i kassen er svært nedbrutt. Foto: NIKU/AC Flyen

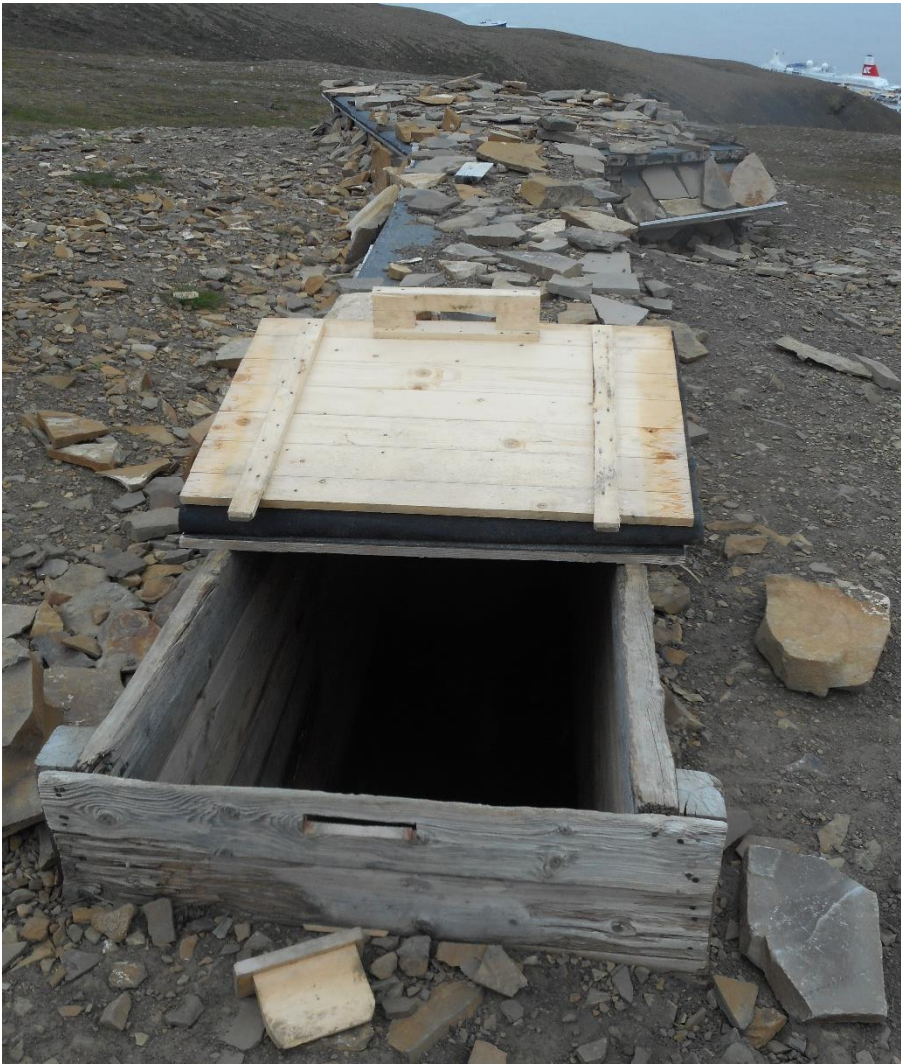
Kommandoplassen. Askeladden ID 159037-1	
Element	Beskrivelse tilstand
Tak utvendig; gang	Under Sysselmannens reparasjonsarbeid ble det ikke gjort store utskiftninger på taket. Enkelte takbord ble skiftet og takluken ble rekonstruert. Ny papp (taktekking) ble lagt over hele taket, over noen mindre rester som var igjen av den tidligere pappen. Reparasjonsarbeidet står bra. Ingen spesielle skader oppdaget. Se fig. 61 – 64 og 66.
Utvendige vegger; gang	Under Sysselmannens reparasjonsarbeid ble veggene rekonstruert med nye stendere og bordvegg. Enkelte bord med ytre råteskader ble beholdt. Reparasjons- og rekonstruksjonsarbeidet står bra. Det er først og fremt bordene med ytre råteskader som er svekket. Utvendig er dette først og fremst synlig ved nedgangen. Se fig. 66.
Tak utvendig; hovedrom	Under Sysselmannens reparasjonsarbeid ble det ikke gjort store arbeider i taket over hovedrommet. Taket står fortsatt bra og kun mindre, lokale råteskader ble oppdaget under befaringen.

Figur 66: Nedgangen til kommandoplassen i enden av gangen. Takluken er rekonstruert i sin helhet. Så mye som mulig er beholdt av gammelt trevirke. Taket fikk ny papp (tekking) i 2007. Foto: NIKU/AC Flyen.

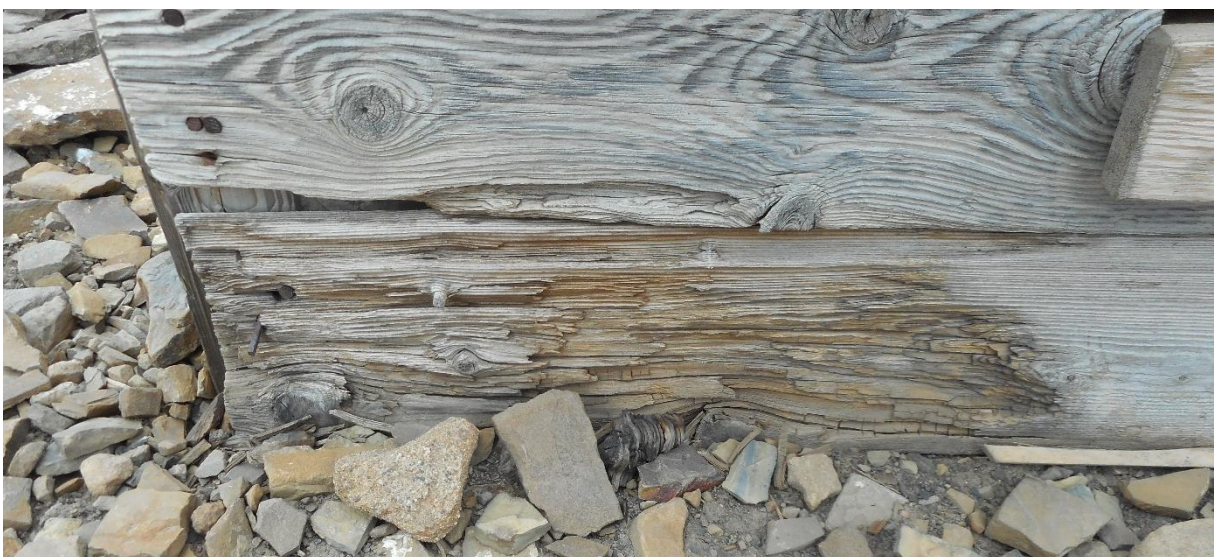
Utvendige vegger hovedrom	Under Sysselmannens reparasjonsarbeid ble det ikke gjort store arbeider på øvre del av veggene, og alle bærende konstruksjoner i veggen ble beholdt uendret med ett unntak (se innvendig; hovedrom). Mesteparten av veggbordene ble også beholdt. Reparasjonsarbeidene står bra, bare enkelte mindre/lokale råteskader var synlig. En turkasse er festet direkte til veggen. Dette ser ikke ut til å skade veggen, men det skjemmer det fredete byggverket. Se fig. 61, 63 og 70.
Innvendig; gang	Under Sysselmannens reparasjonsarbeid ble veggene rekonstruert med nye stendere og bordvegg. Reparasjons- og rekonstruksjonsarbeidet står bra. Det er først og fremt bordene med ytre råteskader som er svekket. Innvendig er det tydelig at disse bordene er svekket. Golvet ble ikke byttet under reparasjonsarbeidene. Det står relativt godt, men treverket er tydelig nedfuktet og mykt i overflaten. Det har likevel kun gitt mindre lokale råteskader. Se fig. 67 - 69

Foto 67: Detalj av gammel råteskade ved nedgangen til kommandoplassen. Foto: NIKU/AC Flyen

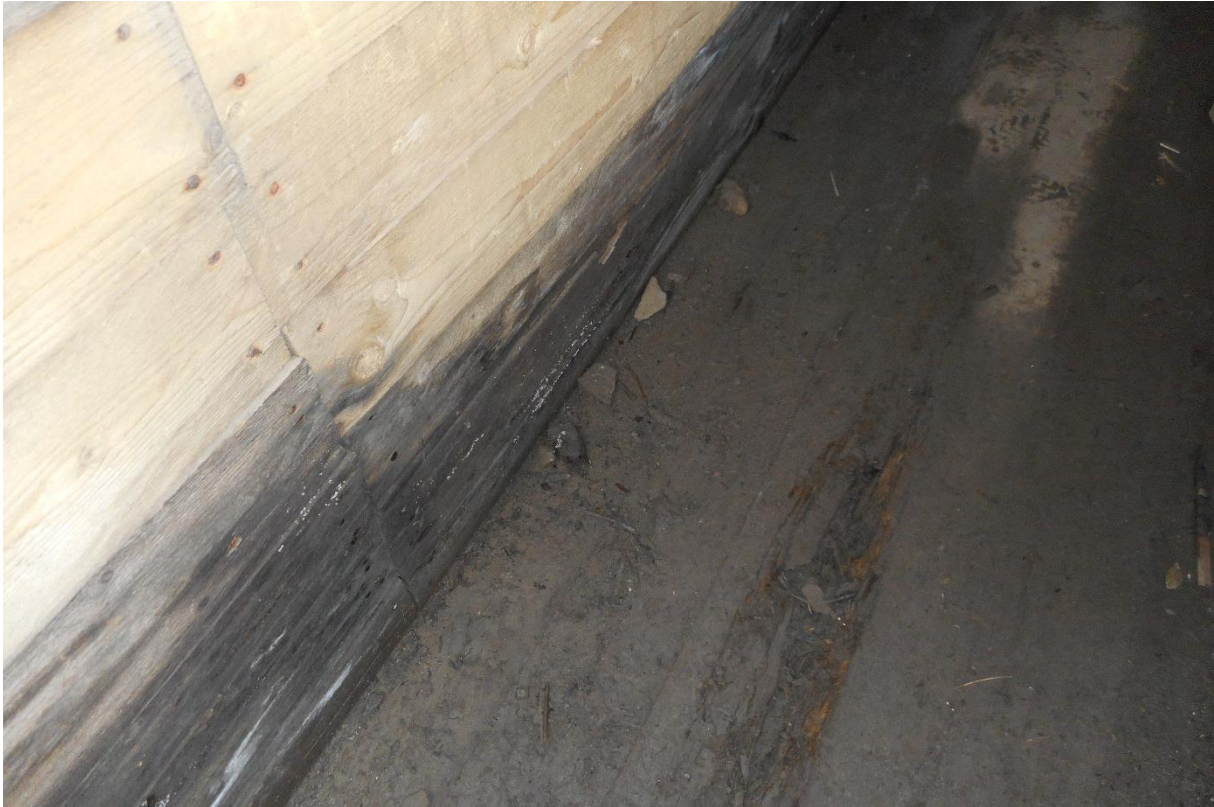
Figur 68: Nedre deler av vegg og gulv i gangen. Treverket er tydelig fuktbelastet. Gulvet er svært vått, og det er enkelte mindre, lokale råteskader. Foto: NIKU/AC Flyen

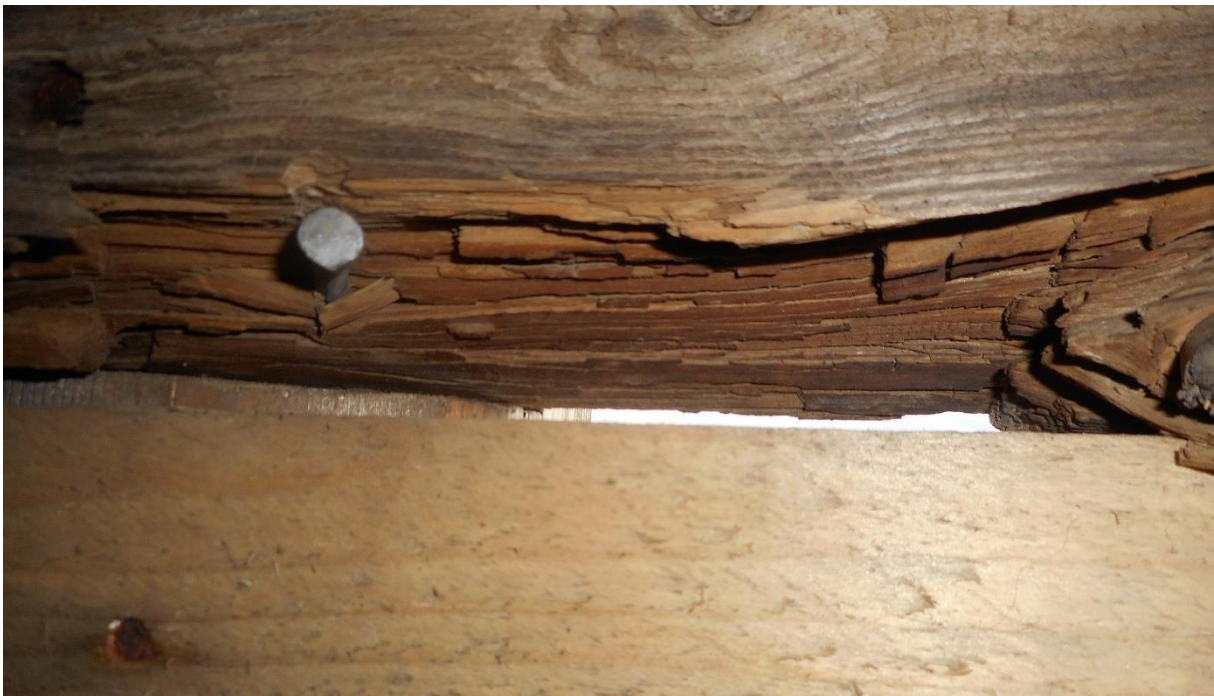
Figur 69: Detalj av gammel råteskade. Foto: NIKU/AC Flyen

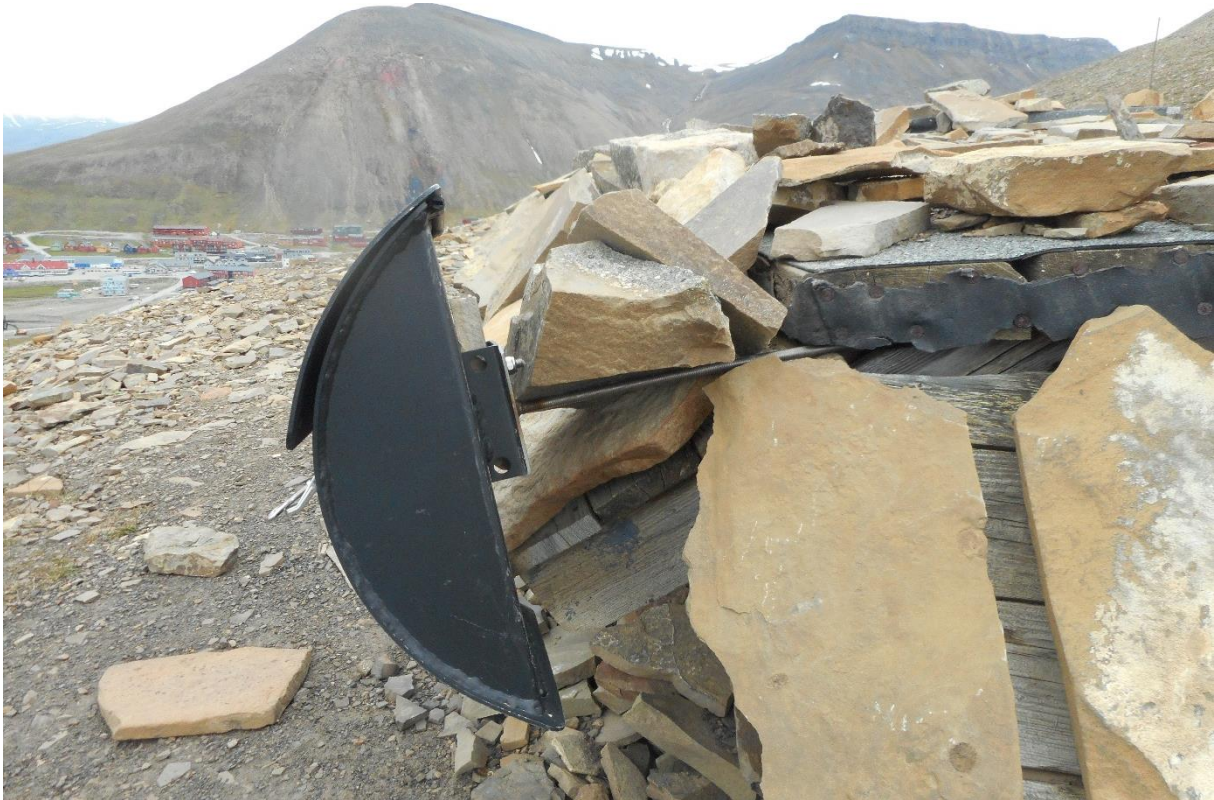
Figur 70: Turboksen var festet rett i det fredete kulturminnet. Foto: NIKU/AC Flyen
