BEVARING AV KRIGSMINNER

Tilstands- og sårbarhetsvurdering av krigsminnene
i og rundt Longyearbyen på Svalbard

Tittel Bevaring av Krigsminner Tilstands- og sårbarhetsvurdering av krigsminnene i og rundt Longyearbyen på Svalbard	Rapporttype/nummer NIKU Oppdragsrapport 30/2020	Publiseringsdato 31.03.2020
	Prosjektnummer 1021105	Oppdragstidspunkt 2017 - 2020
	Forsidebilde Flyvraket av en tysk Junker 88 i Adventdalen. Foto: AC Flyen/NIKU	
Forfatter(e) Anne-Cathrine Flyen	Sider 92	Tilgjengelighet Åpen
	Avdeling Bygning

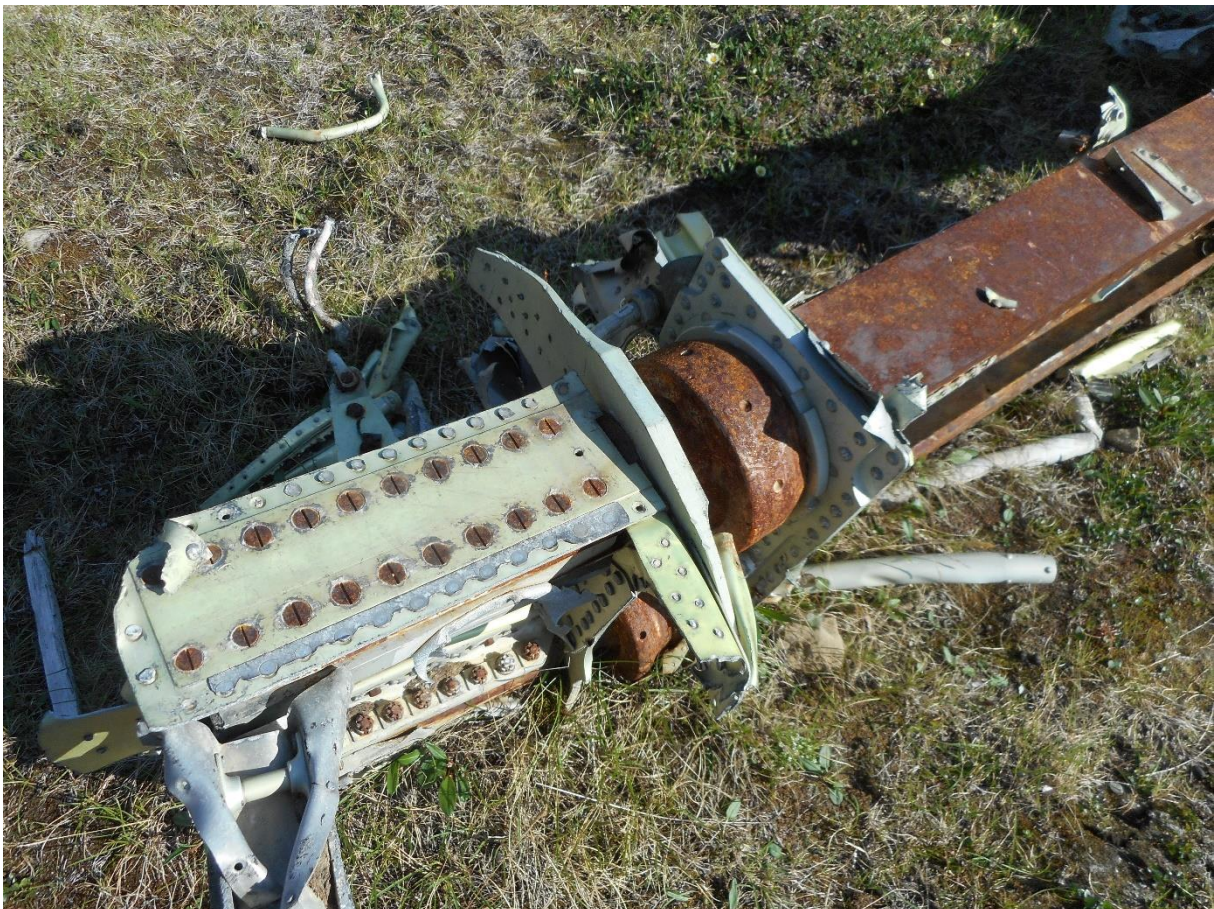
Figur 88: Jernholdige deler er kraftig korrodert. Aluminiumet er derimot lite nedbrutt. Foto:NIKU/AC Flyen
