TA 2019/1 SØNDRE GATE 11, TRONDHEIM

Arkeologisk etterkontroll i forbindelse med oppgravd hull, Søndre gate 11, Trondheim

NIKU Oppdragsrapport 9/2019

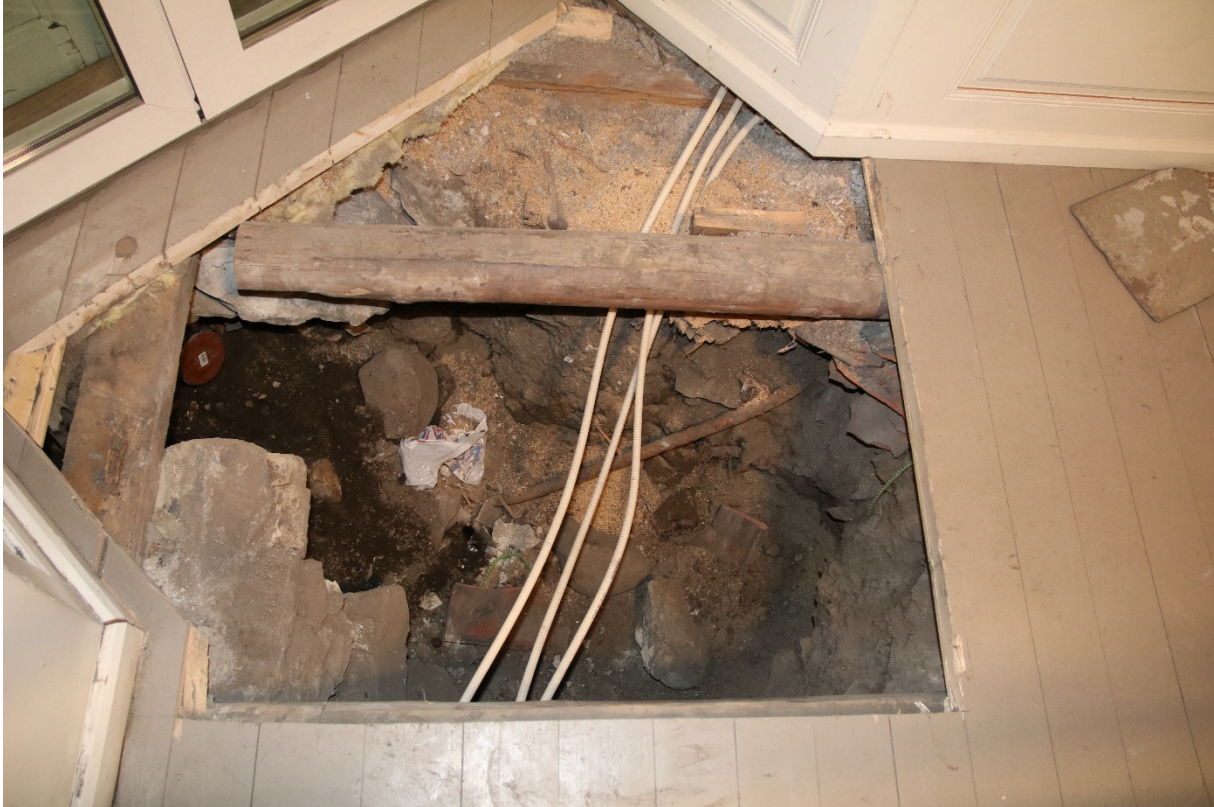
Det oppgravde hullet målte ca. 0,8 x 1,7 m, og det var gravd ca. 1 m dypt. Det var kun gravd på nordsiden av gulvbjelken, på sørsiden var bare gulvplankene tatt opp. I hullet var det en del stein, tegl og moderne rør. Massen var tørr og løs, og ved opprensing av profilveggene støvet det veldig. I øst var deler av steinfundamentet til bygningen synlig (figur 1).

Figur 2. Da62826_NIKU_02. Det oppgravde hullet. Sett mot S.

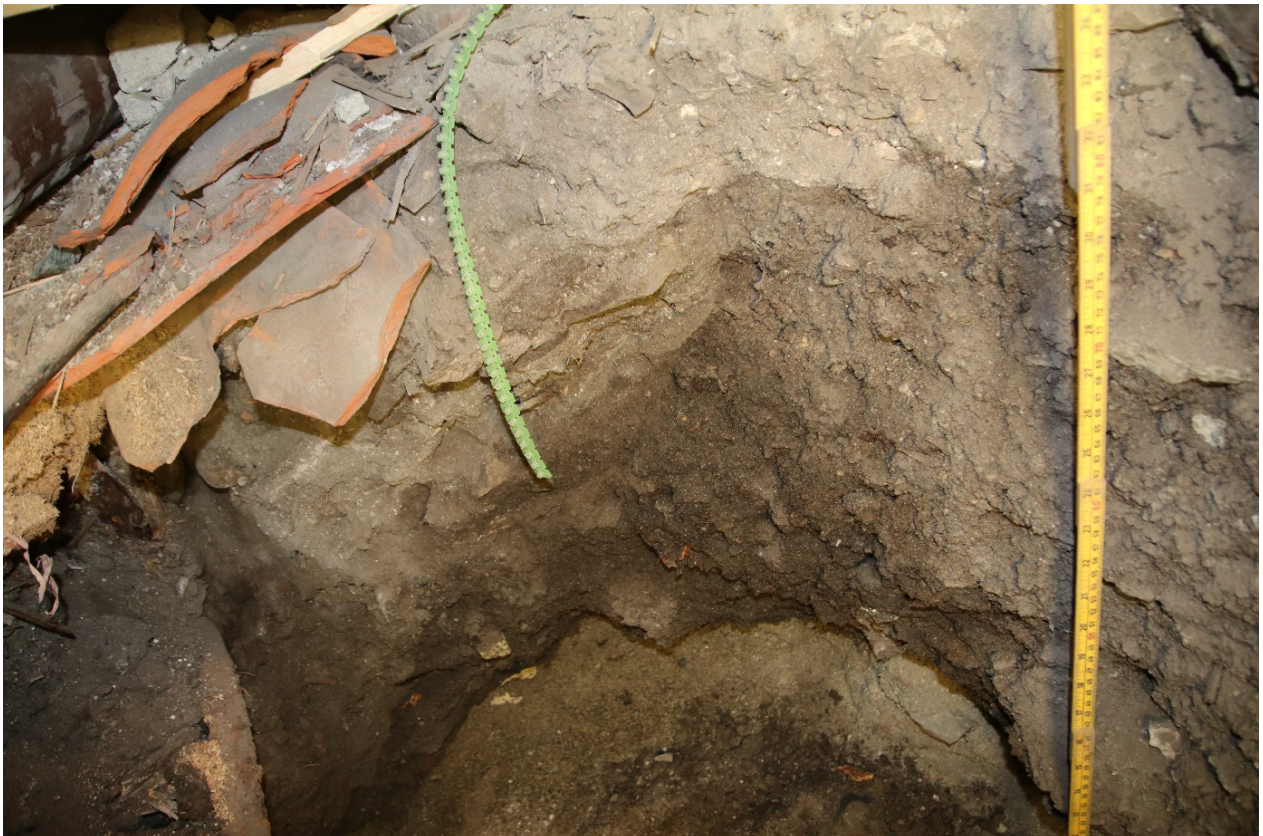
2.1 Vestprofil

De øverste 15 cm under gulvnivå besto av løs sand med noe småstein. Under dette fantes et 45 cm tykt brunsvart, relativt løst lag med humøs sand. Noe treverk, dyrebein og tegl fantes i massen. Dette laget lå direkte på et finkornet, gult sandlag, som trolig er steril grunn. Sandlaget lå på 0,7 m dybde under dagens gulvnivå. Det ble observert gul tegl helt ned til overgangen mellom den humøse sanden og den gule sanden (figur 2).

Tolkning: Kun moderne masser og etterreformatorisk kulturlag i vestprofilen som gikk helt ned til steril undergrunn.

Figur 3. Da62826_NIKU_04. Vestprofilen med moderne masser, etterreformatorisk kulturlag og steril sand.

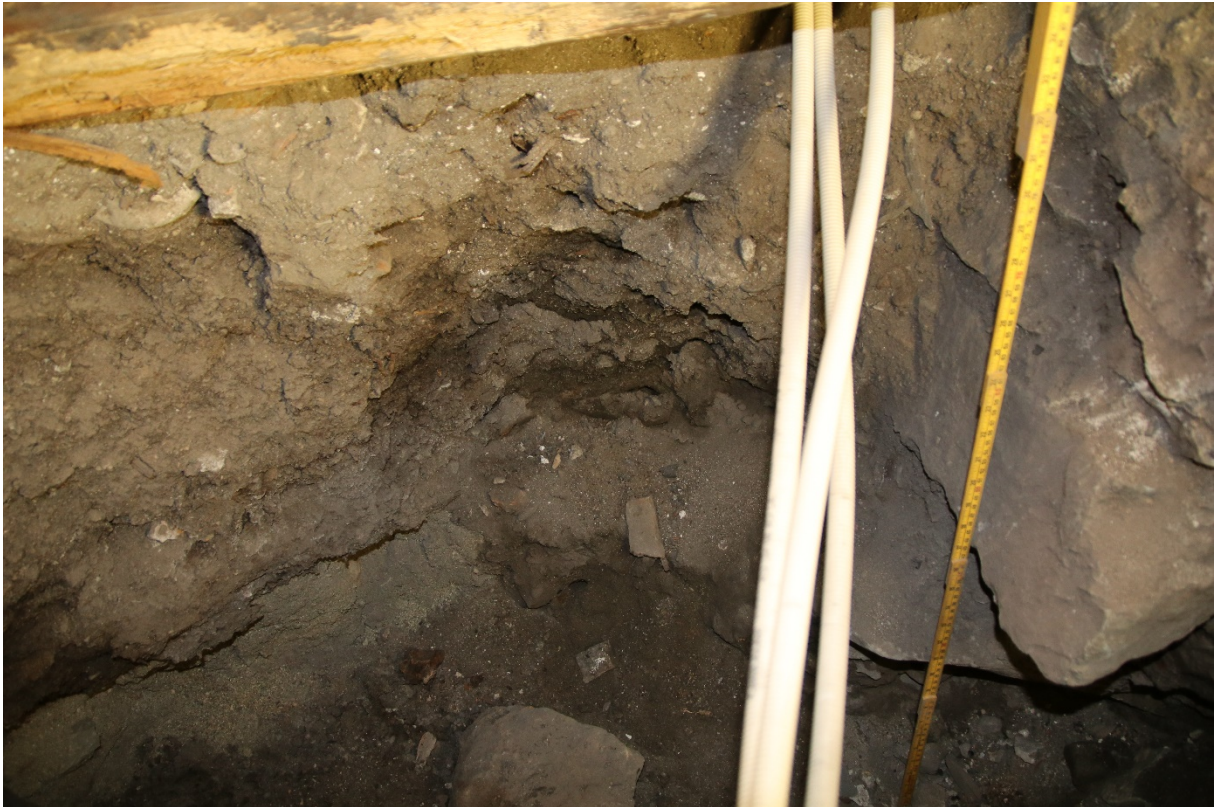
2.2 Nordprofil

Samme situasjon som vestprofilen. Det etterreformatoriske, humøse sandlaget fortsatte her (figur 3). Noe treverk, rød tegl og bein var synlig. Et brent beinfragment mot bunnen. Laget ble kuttet av steinfundament til bygning i NØ-hjørnet. Overgangen til den sterile sanden var på 0,8 m dybde under dagens gulvnivå.

Figur 4. Da62826_NIKU_06. Nordprofilen med moderne masser, etterreformatorisk kulturlag og steril sand.

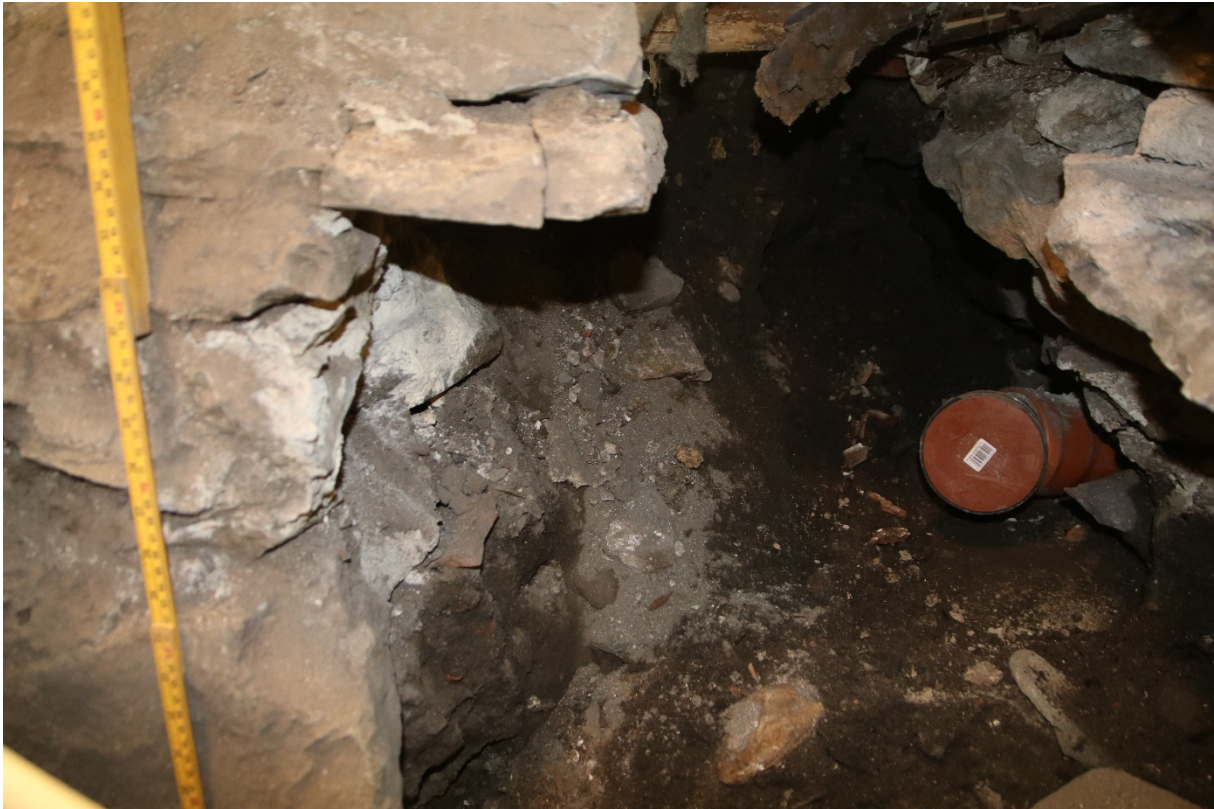
2.3 Østprofil

Denne delen var forstyrret av moderne inngrep, bl.a. fantes et avløpsrør i SØ-hjørnet (figur 4). Grunnmuren gikk ned til ca. 1 m dybde i NØ-hjørnet. Det var gravd et stykke innover der hvor avløpsrøret stakk ut, her var det gravd ned til 0,72 m dybde. Det var vanskelig å se ordentlig innover i dette området fordi det var trangt og lite lys, men området så omrotet ut med løs sand og enkelte steiner.

Figur 5. Da62826_NIKU_05. Østprofilen med grunnmur til bygning og avløpsrør.

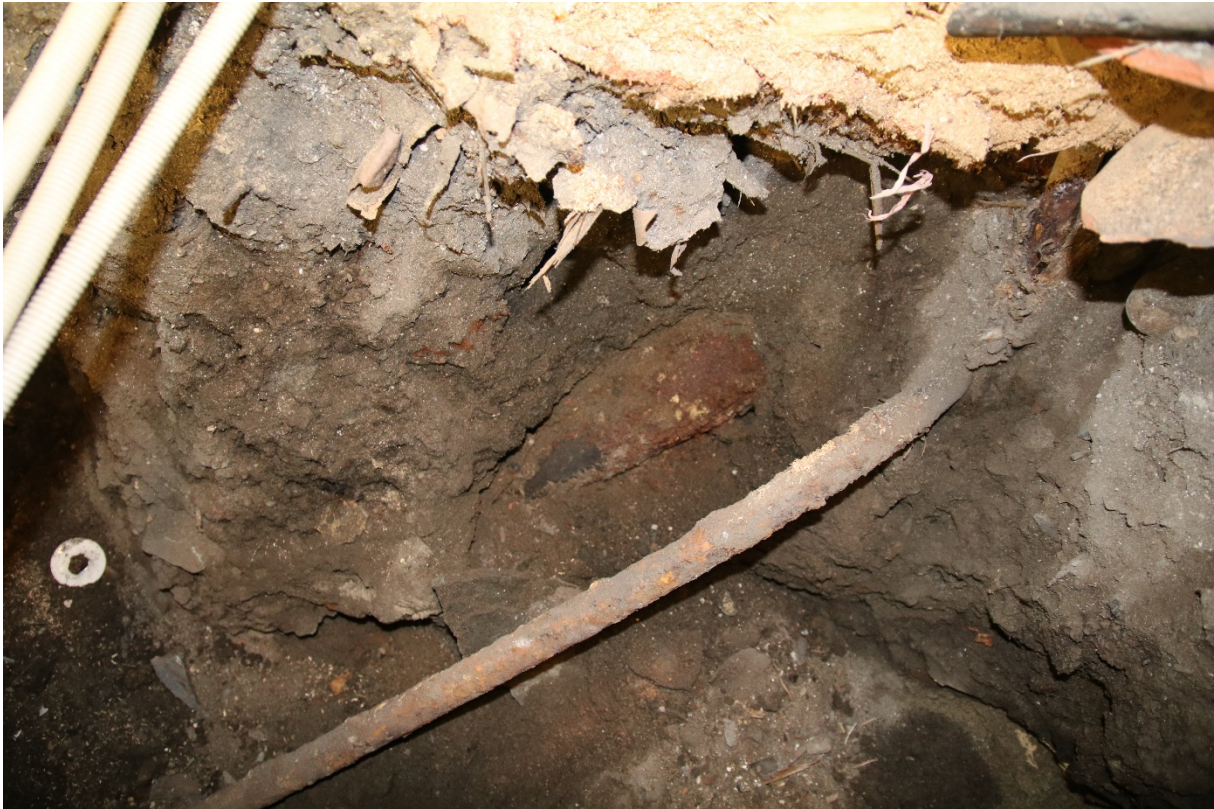
2.4 Sørprofil

Denne delen var også forstyrret av moderne inngrep. Et jernrør stakk ut i SV-hjørnet på ca. 0,5 m dybde under dagens gulvnivå, og et tykkere jernrør var synlig i profilveggen (figur 5). Massen besto av løs, omrotet sand med stein og gul tegl. I SØ-hjørnet fantes et keramikkrør under grunnmuren.

Figur 6. Da62826_NIKU_07. Sørprofilen var preget av ulike moderne inngrep.
