NEDRE LANGGATE/ANDERS MADSENS GATE, TØNSBERG

Arkeologisk overvåking av synkehull

NIKU Oppdragsrapport 95/2021

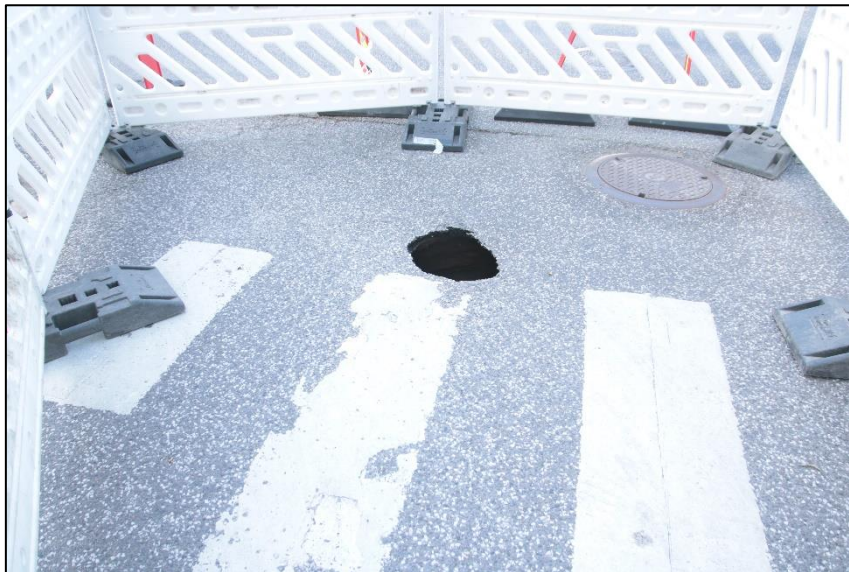
Tiltaksområdet hadde et synlig synkehull, og det ble observert at massene under asfalten hadde forsvunnet (fig.1).

Figur 1. Tiltaksområdet med synkehull. Sett mot SV. Cf53945_NIKU_895299

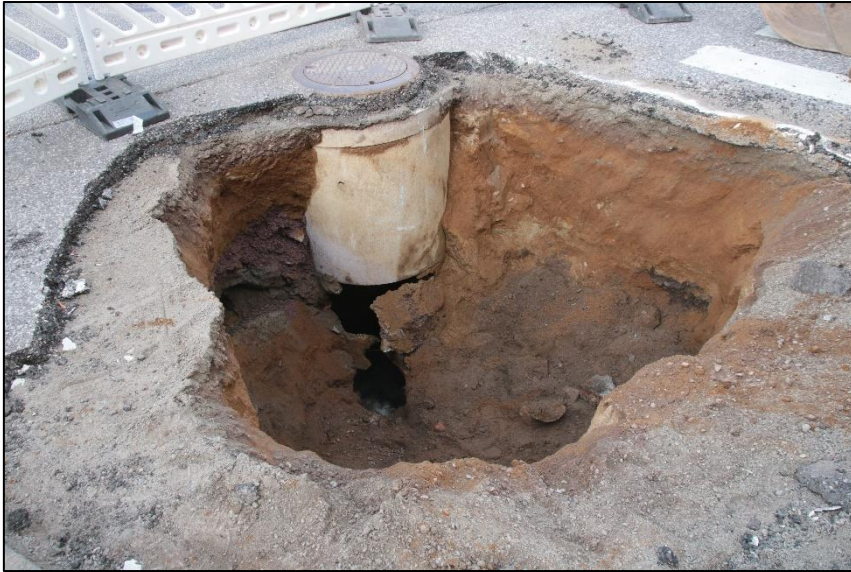
Rundt synkehullet ble det gravd en grop (OU23002) på ca. 2,55 x 2,2 m, med dybde på ca. 2,15 m (fig.3). Det ble gravd ned til det ødelagte avløpsrøret, og det ble oppdaget at årsaken til synkehullet var en kollapset kumvegg (M23015) (fig.2). Det ble kun gravd i påførte moderne masser, og massene (SL23024) bestod hovedsakelig av løs tørr lysbrun siltblandet fin sand og tørr lysgrå grus. I massene lå det større steiner, og det ble ikke observert automatisk fredede kulturminner. Det ble utført en midlertidig reparasjon av kummen og avløpsrøret, og hele kummen må på et senere tidspunkt skiftes ut.

Figur 2. Grop OU23002 med kum M23015. Sett mot V. Cf53945_NIKU_895304
