GRINAKER KIRKESTED

Sikring av kirkegårdsmur, Gran kommune, Innlandet

Tittel Grinaker kirkested Sikring av kirkegårdsmur, Gran kommune, Innlandet	Rapporttype/nummer NIKU Oppdragsrapport 10/2020	Publiseringsdato 06.02.2020
	Prosjektnummer 1021675	Oppdragstidspunkt 26.11.2019
	Forsidebilde Kirkegårdsmur eksponert i sjakt på nordvestre del av kirkestedet på Grinaker. Sett mot nordvest. Foto: Cf53693_NIKU_029.	
Forfatter(e) Hovd, Line	Sider 26	Tilgjengelighet Åpen
	Avdeling Arkeologi

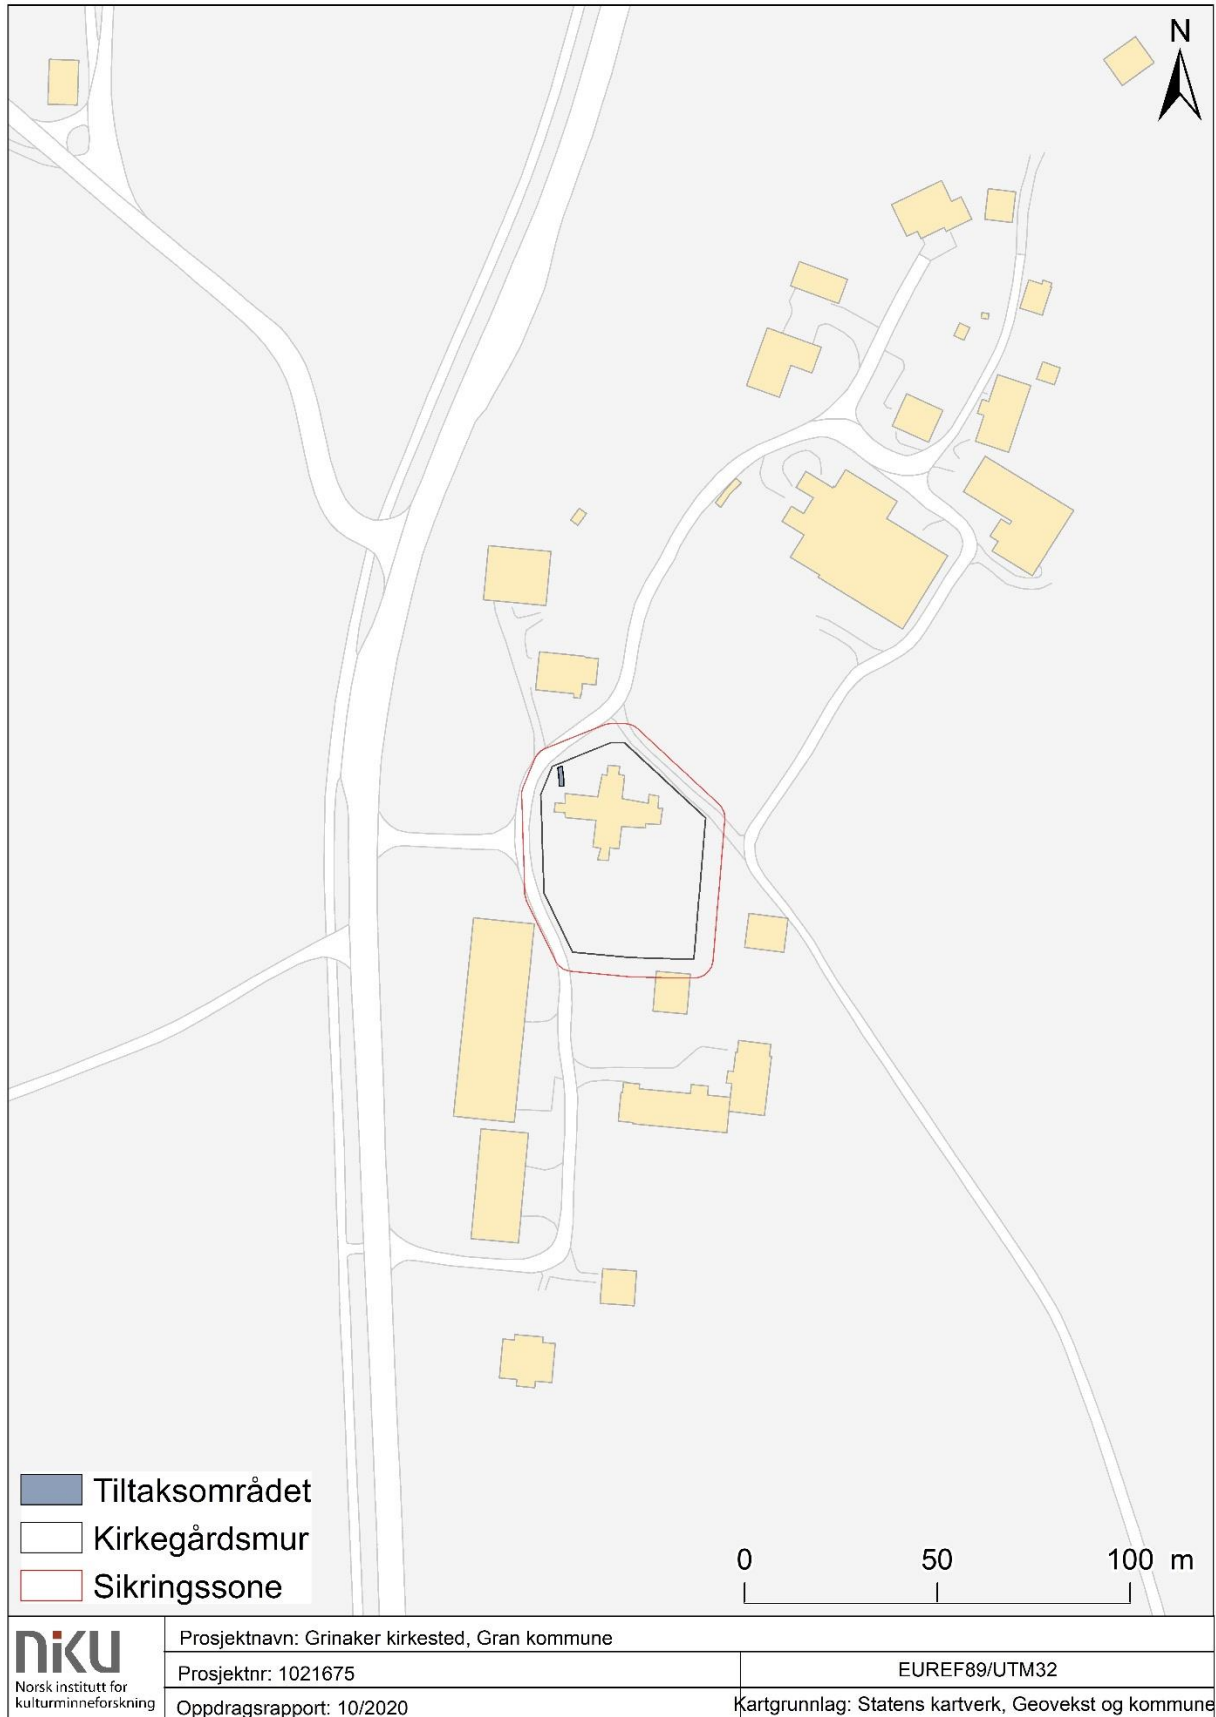
Figur 1: Oversikt over Grinaker kirkested, med kirkegårdsmur og sikringssone markert. Sjaktens plassering kan sees i nordvest. Kirken er kun bevart som tuft, til tross for at kartgrunnlaget gir inntrykk av en stående bygning.

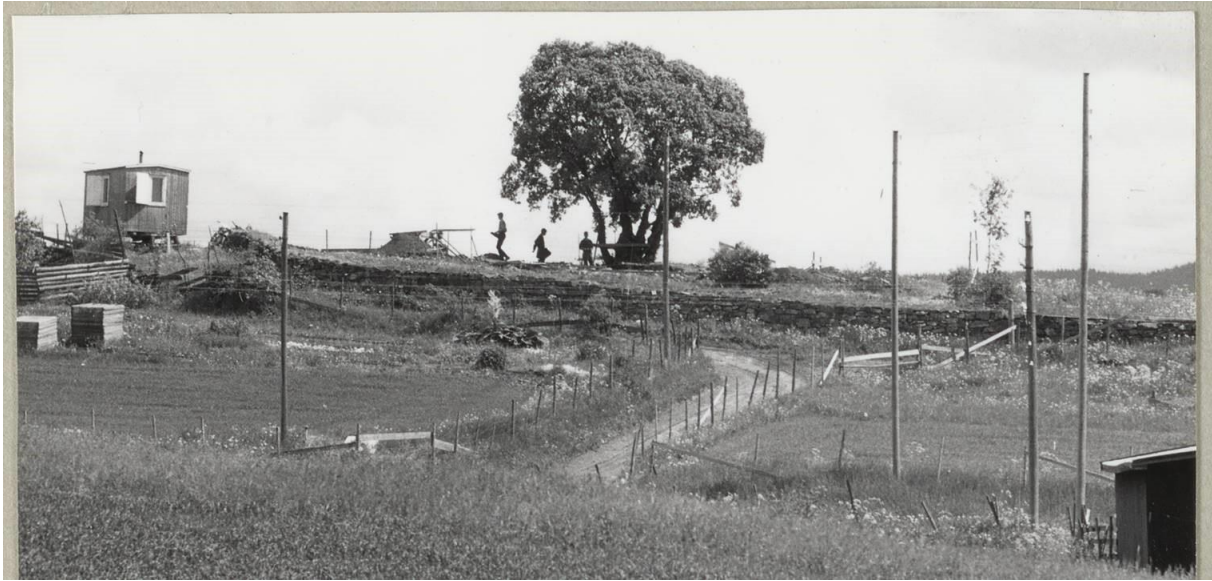
Figur 2: Foto av utgravningsområdet ved Grinaker kirkested 1962. Oversendt av Irene Skauen Sandodden, Oppland fylkeskommune, 20.09.2019.

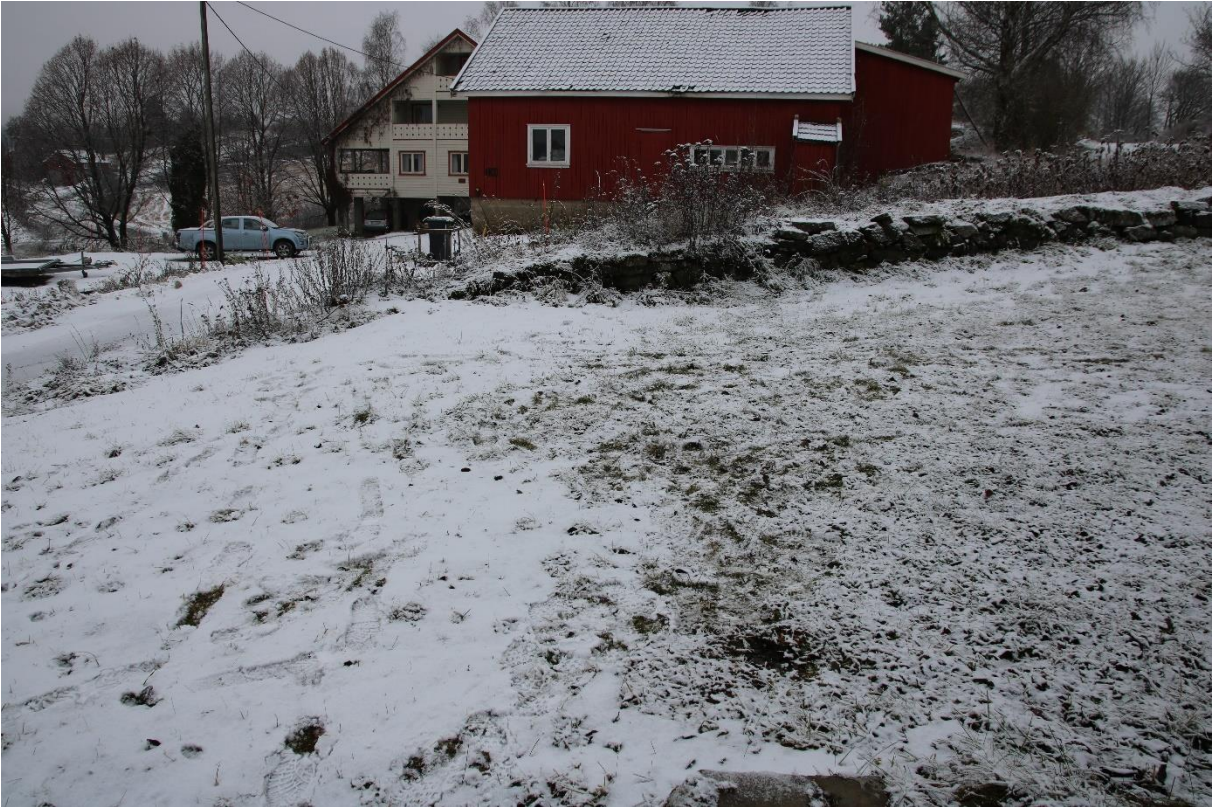
Figur 3: Oversikt over den nordvestre delen av Grinaker kirkested før oppstart av sjaktingen. Sett mot nord. Foto: Cf53693_NIKU_003.

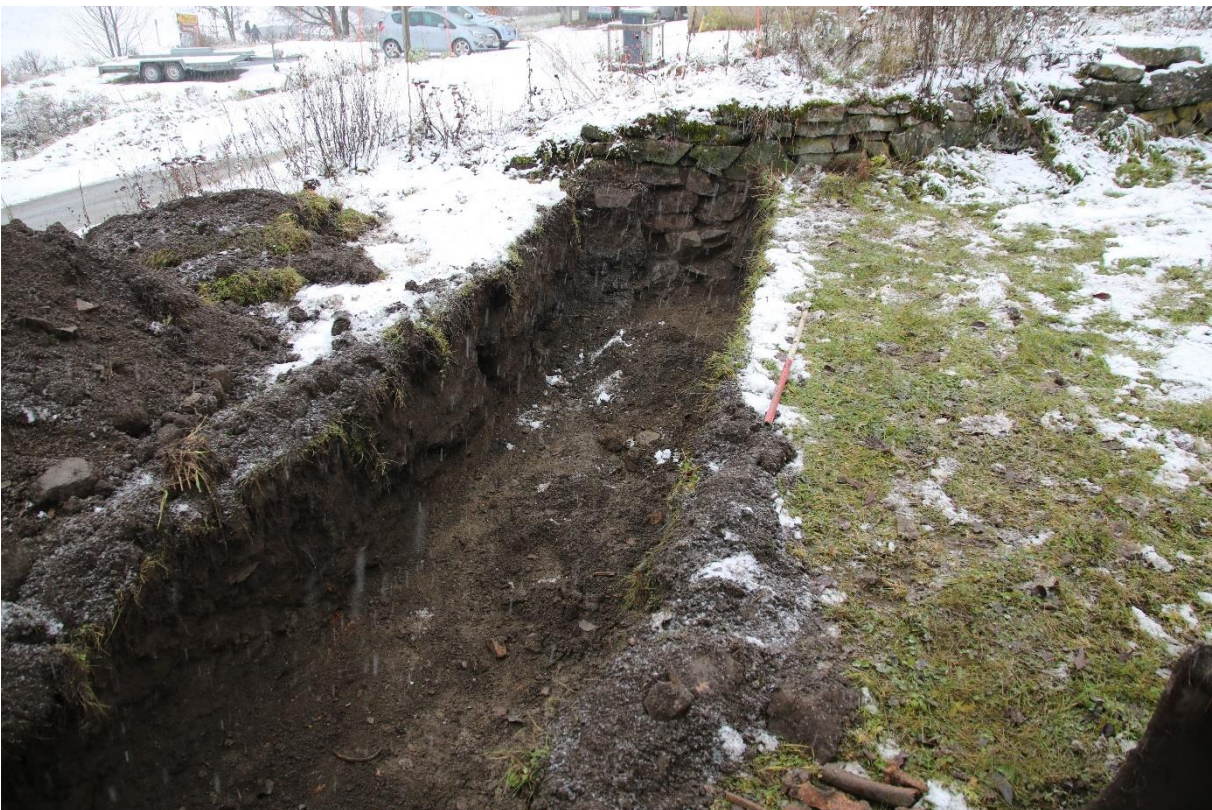
Sjakten ble gravd fra nord mot sør, helt inn til kirkegårdsmuren (se Figur 4 og Figur 8), slik at murverket kunne eksponeres. Graving med maskin startet imidlertid et stykke ut fra muren, slik at de siste løsmassene inn mot muren kunne bli spadd for hånd. Sjakten ble gravd 1,2 meter i bredde i toppen og 1 meter i bredde i bunnen. Sjakten ble gravd forsiktig dypere med tanke på at et nivå med graver eventuelt kunne påtreffes. Løsmassene i denne delen av kirkestedet bestod av et tykt og homogent lag, brun jord bestående av sand, silt og humus (se Figur 6 og Figur 7). Dette var blandet med en del store og mellomstore stein, samt enkelte teglbiter. Den eneste variasjonen i laget var en liten lomme med mer grusholdig jord helt innerst ved muren, som skilte det brune laget i to.

Figur 4: Påstartet arbeid med å grave sjakt. Sett mot nordvest. Cf53693_NIKU_052.

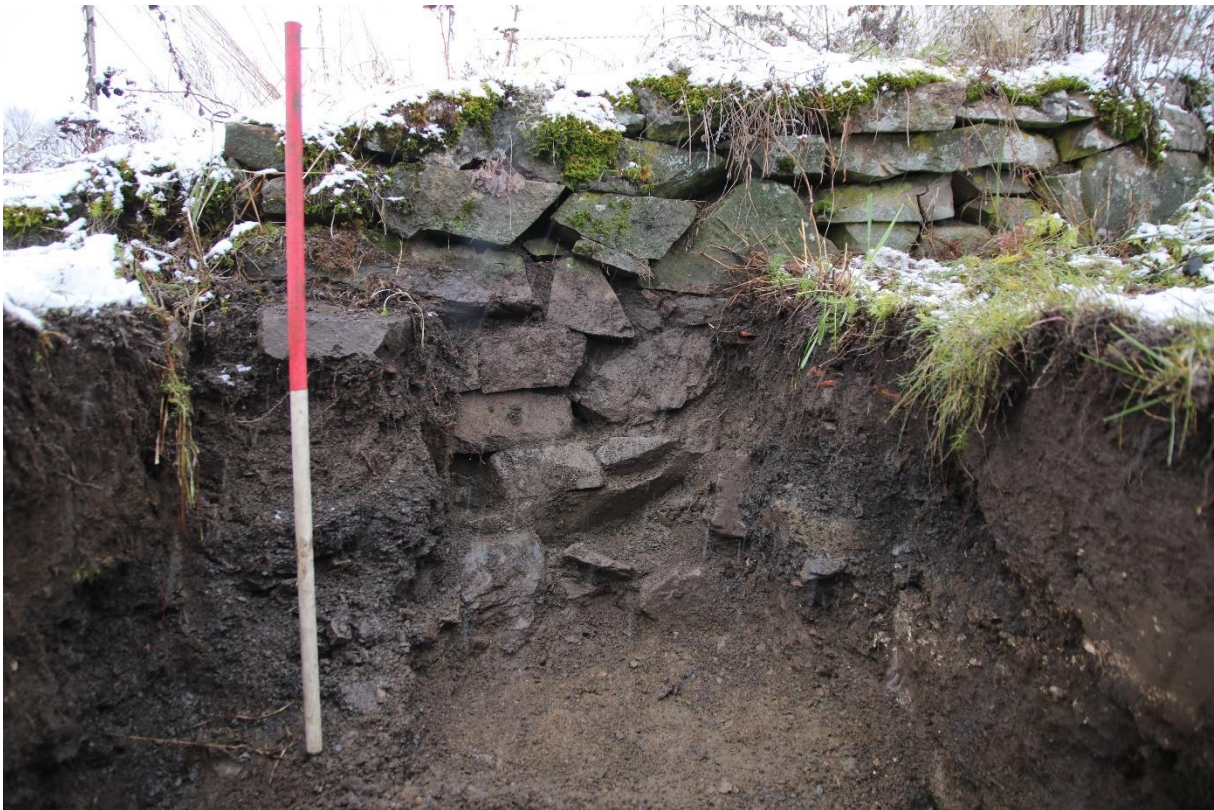
Først ved en dybde på omtrent 70–80 cm fra dagens bakkenivå kunne det spores et lagskille og en endring i massenes karakter og innhold. Det påtrufne laget var lysere i fargen, gråbrunt, hadde en større andel humus og leire enn laget over, og var iblandet mer grus og småstein. Da det også i dette laget var gravd så dypt i sjakten at kirkegårdsmuren hadde samme høyde fra topp til bunn på innsiden og utsiden av kirkegårdsmuren, var dette et naturlig sted å stanse gravingen på. Murens høyde målte da ca. 90 cm.

Dette gråbrune laget kan trolig tolkes som den opprinnelige markoverflaten til kirkegården. Om dette er opprinnelig nivå til kirkegården i middelalder, er heller usikkert. Kirkegårdsmuren fremstår som pent oppmurt, også lengre ned enn dagens bakkenivå. Det nederste partiet er derimot noe grovere og ujevnt oppbygd (se Figur 5), omtrent 30–40 cm under dagens bakkenivå. Denne delen av muren kan trolig tolkes som et fundament. Det er mulig at dette skillet representerer det opprinnelige bakkenivået i kirkegårdens brukstid.

Figur 5: Eksponert kirkegårdsmur gravd ned til samme nivå som på utsiden av kirkegården. Sett mot nord. Foto: Cf53693_NIKU_027.

Muren fremstod som stabil i det undersøkte området, og er vertikalt konstruert. Da muren ikke lener inn mot løsmassene på innsiden av kirkegården, er dette trolig ikke en forskalingsmur.

Undersøkelsen har vist at det i området hvor sjakten ble lagt, i den nordvestre delen av kirkestedet, finnes løsmasser av en slik karakter som det er mulig å fjerne i forbindelse med restaurering og sikring av kirkegårdsmuren. Dersom den gravde sjakten er representativ for resten av området, kan dette gjøres i en tykkelse på omtrent 70–80 cm, i en bredde på ca. 4 meter ut fra kirkegårdsmuren, uten å forstyrre *in situ* graver og andre kulturminner. Å fjerne masser ned til det som trolig kan tolkes som et opprinnelig bakkenivå i kirkegårdens brukstid er også et alternativ, omtrent 30–40 cm ned fra dagens bakkenivå.

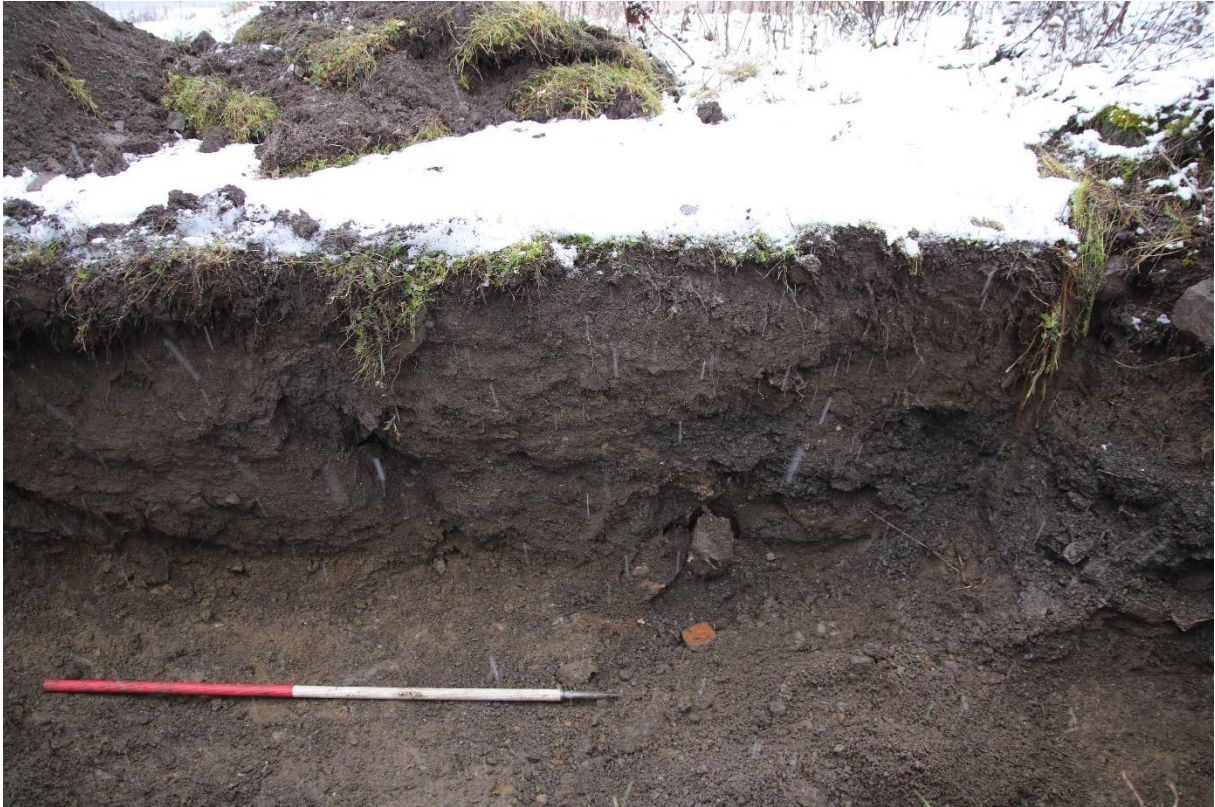
Sjakten ble gravd til omtrent samme dybde videre sørover, i en lengde på 4–4,5 meter, uten at løsmassenes karakter nevnt over endret seg i lagene. Det ble ikke påtruffet *in situ* graver eller kulturlag og konstruksjoner på dette nivået. Profilene ble ved ferdigstilling av gravingen undersøkt og fotografert. Da det som nevnt ikke kunne observeres noe lagskille i profilene før ved ca. 80 cm dybde, ble disse ikke tegnet.

Figur 6: Nordre del av den vestre profilveggen, mot det utsatte partiet av kirkegårdsmuren. Sett mot vest.
Cf53693_NIKU_032.

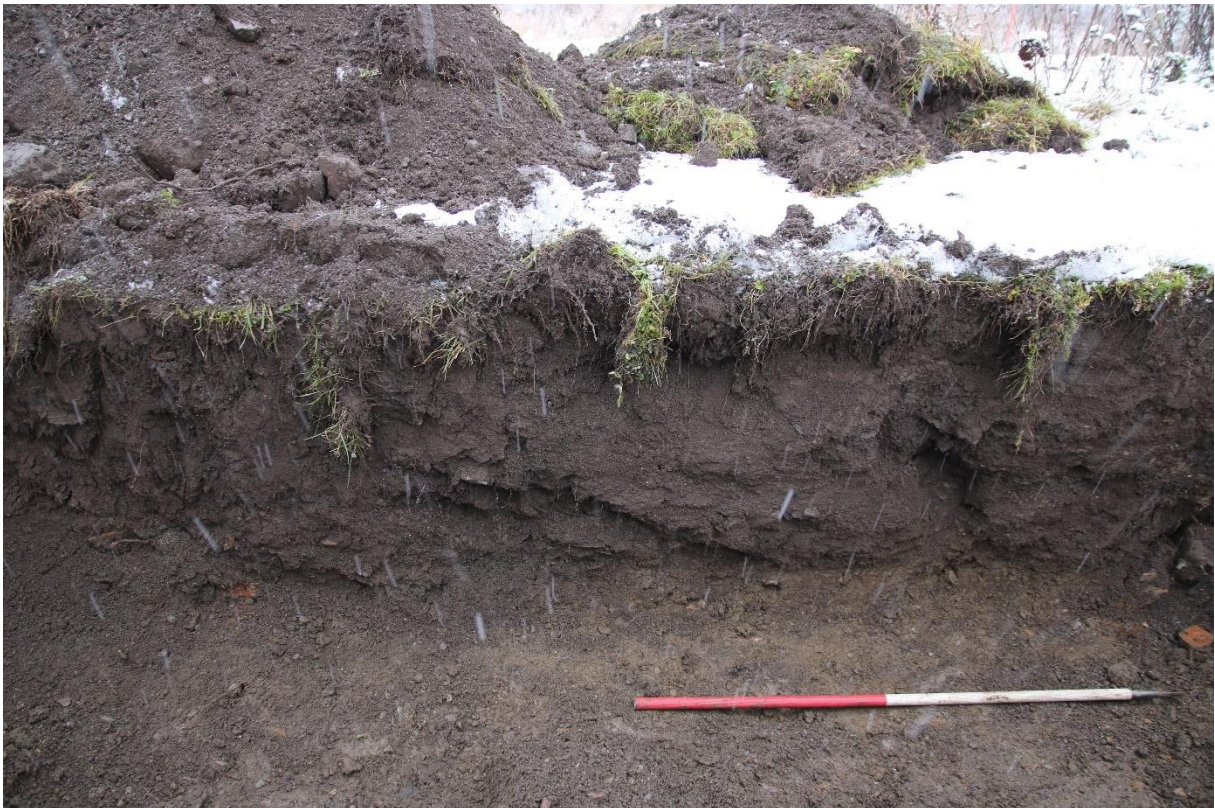
Figur 7: Søndre del av den vestre profilveggen, mot det utsatte partiet av kirkegårdsmuren. Sett mot vest.
Cf53693_NIKU_032.

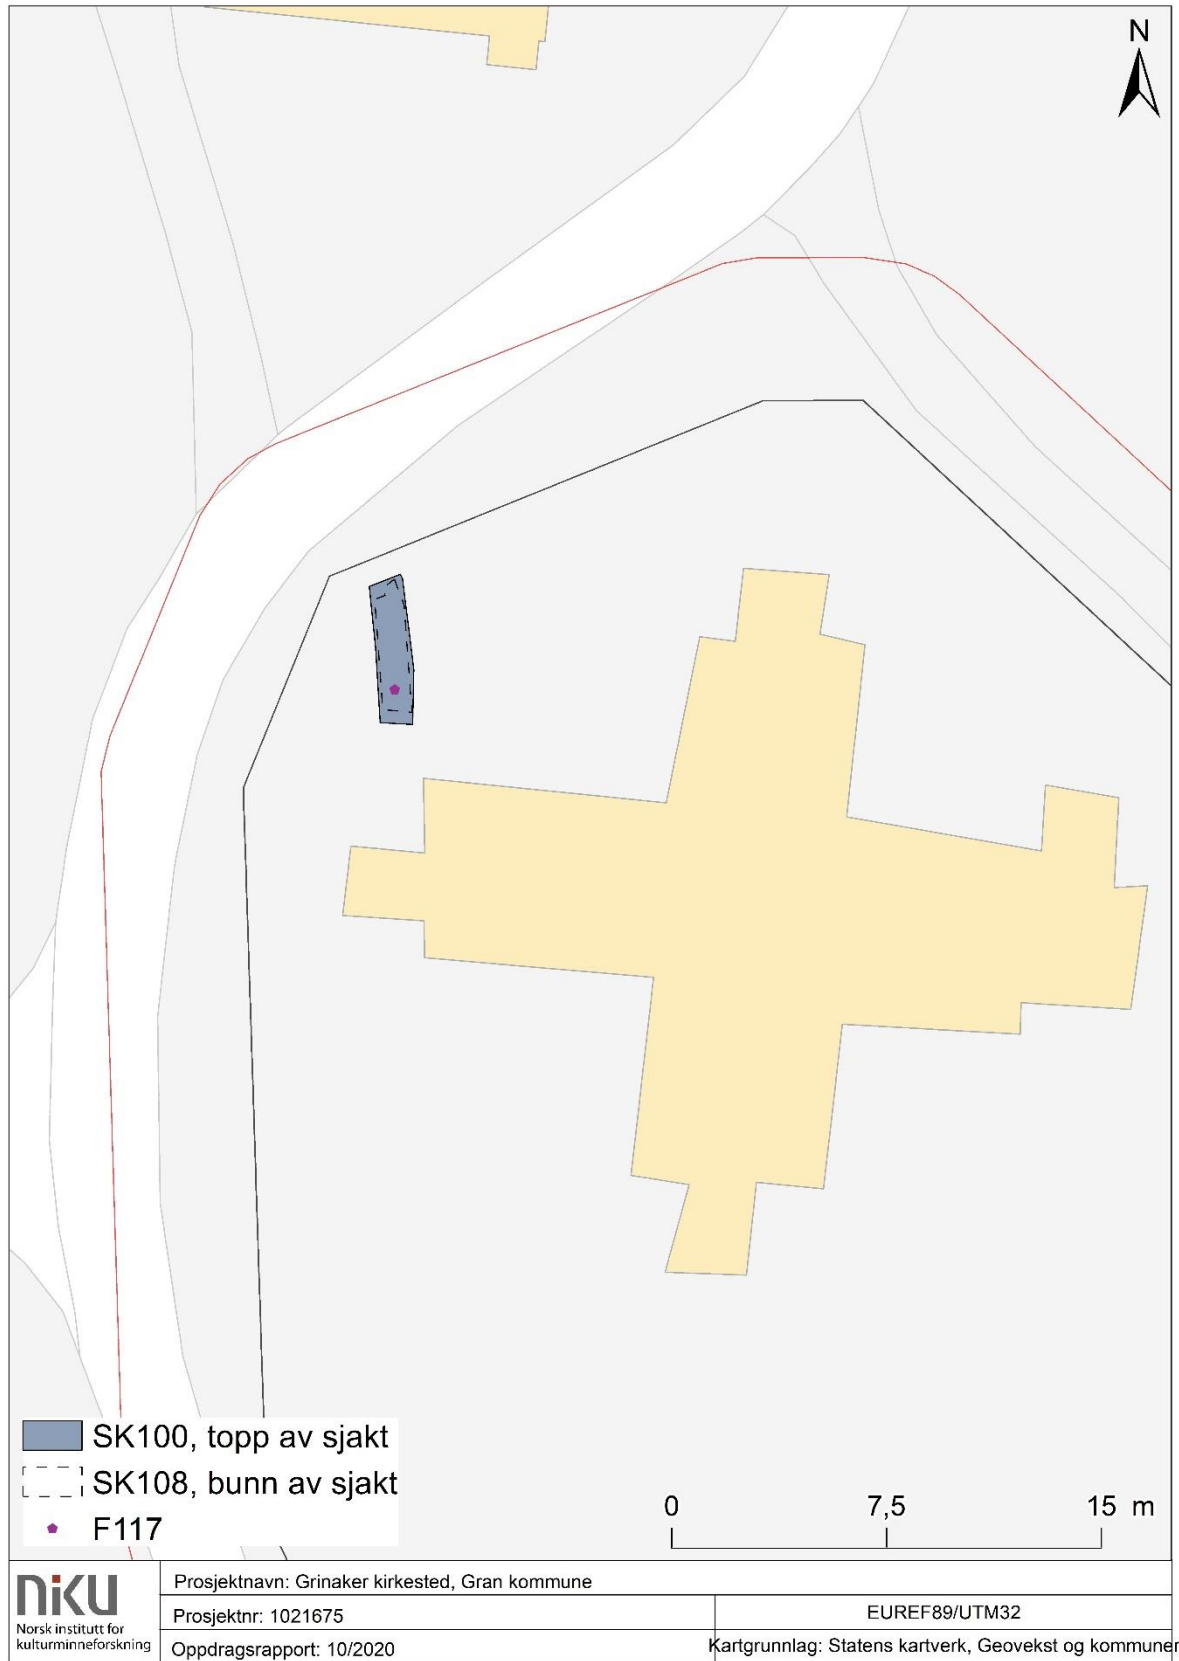
Figur 8: Sjaktens plassering i forhold til kirkegårdsmuren og kirketufta i den nordvestre delen av kirkegården.

Skjelettmaterialet ble samlet sammen, fotografert, og plassering av funnet ble målt inn (F117, se Figur 8). Deretter ble skjelettmaterialet lagt tilbake på funnstedet, og sjakten ble tilbakefylt (se Figur 10).

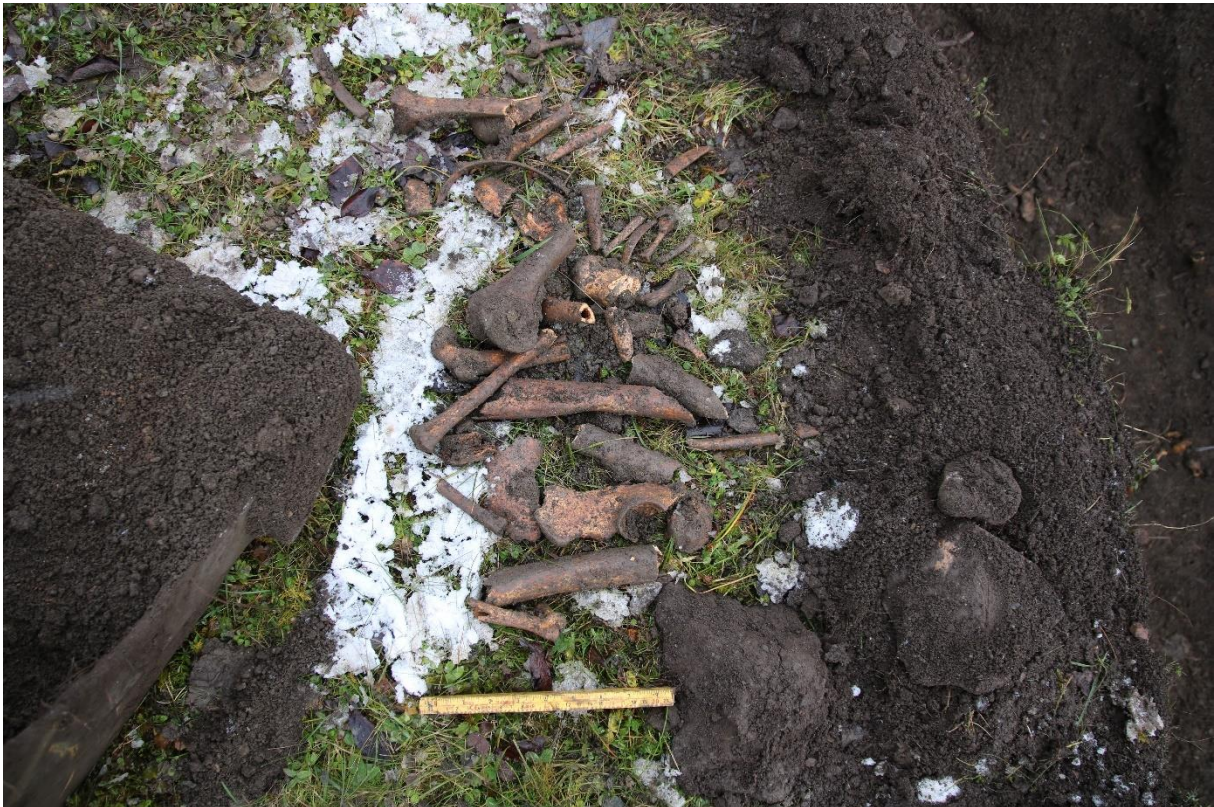
Ved avslutningen av gravingen av sjakten ble det påtruffet skjelettmateriale (se Figur 9), omtrent 4–4,5 meter fra kirkegårdsmuren, i en dybde på ca. 60 cm fra dagens bakkenivå. Skjelettmaterialet lå i de brune og homogene løsmassene, og lå omrotet slik at bein lå både vertikalt og horisontalt. Det meste av materialet var knekt ett eller flere steder. Kutt for en mulig grav kunne ikke observeres. Skjelettmaterialet ble på bakgrunn av dette ikke tolket som en *in situ* grav. Det kan i midlertidig ikke utelukkes at det vil kunne påtreffes en *in situ* grav like sørover.

Figur 9: Påtruffet skjelettmateriale i sjaktens søndre ende. Dette ble ikke tolket som del av en *in situ* grav. Foto: Cf53693_NIKU_010.

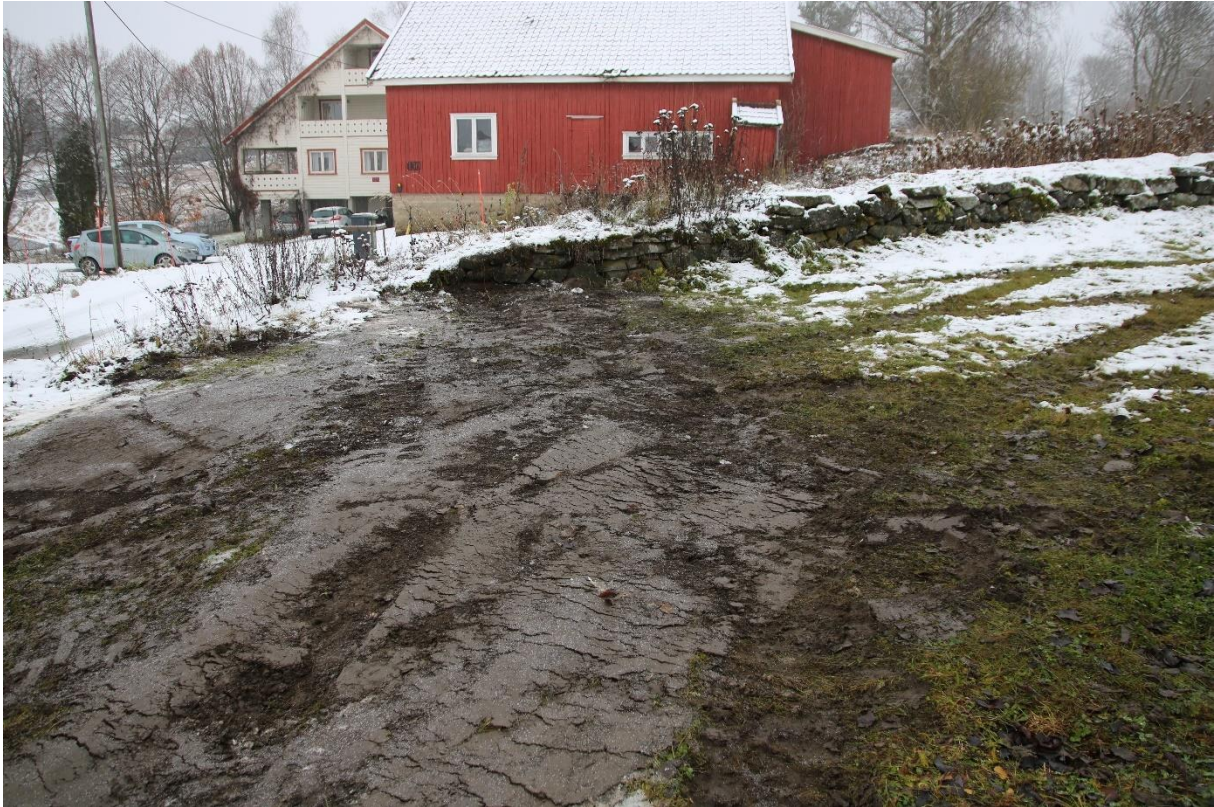
Figur 10: Tiltaksområdet etter tilbakefylling av den gravde sjakten. Sett mot nord. Cf53693_NIKU_070.
