# TINGELSTAD GAMLE KIRKE, GRUNNUNDERSØKELSER, SJAKTUTVIDELSE

Gran kommune

Tittel Tingelstad gamle kirke, grunnundersøkelser, sjaktutvidelse Gran kommune	Rapporttype/nummer NIKU Oppdragsrapport 130/2021	Publiseringsdato 07.01.2022
	Prosjektnummer 1022114 og 1022155	Oppdragstidspunkt 07.06.2021 og 03.09.2021
	Forsidebilde Grunnundersøkelse ved Tingelstad gamle kirke. Foto: Cf53947_NIKU_44.JPG, tatt av Magnus Helstad.	
Forfatter(e) Trond Engen, Magnus Helstad og Nora Fronth Furan	Sider 20	Tilgjengelighet Åpen
	Avdeling Arkeologi

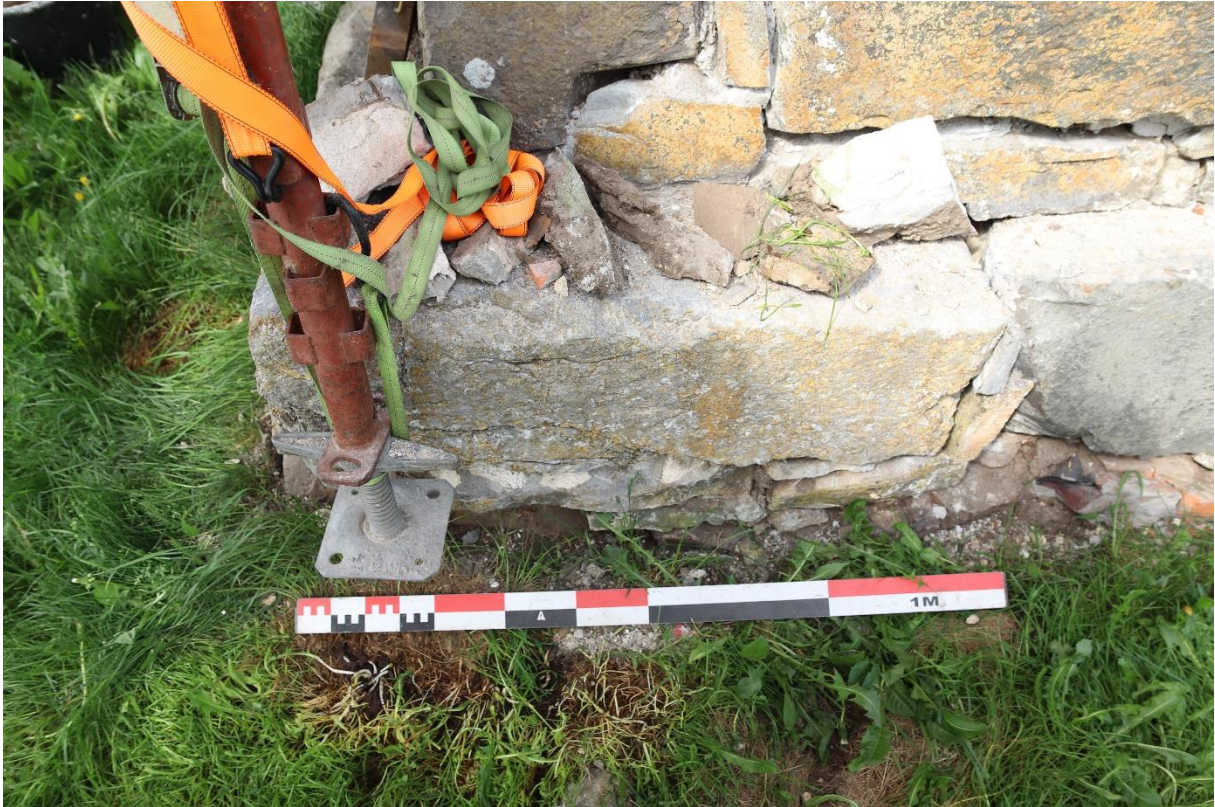
Figur 1: Det sørøstre hjørnet før undersøkelsen. Østveggen ved det sørøstre hjørnet. Foto mot vest.  
Cf53947\_NIKU\_01.JPG.

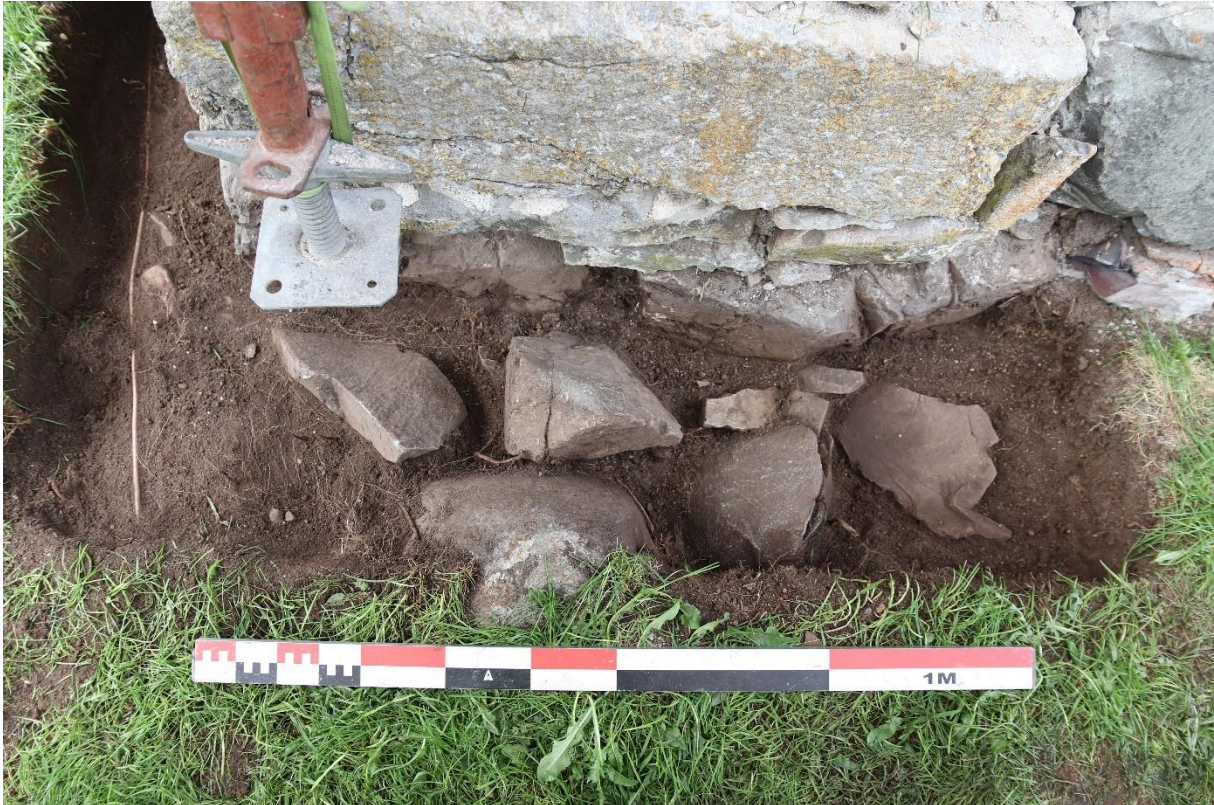
Figur 2: Steiner under markoverflaten øst for østveggen ved det sørøstre hjørnet. Foto mot vest: Cf53947\_NIKU\_03.JPG.

I grøften utenfor hjørnet ble det avdekket flere stein 5–10 cm under markoverflaten.

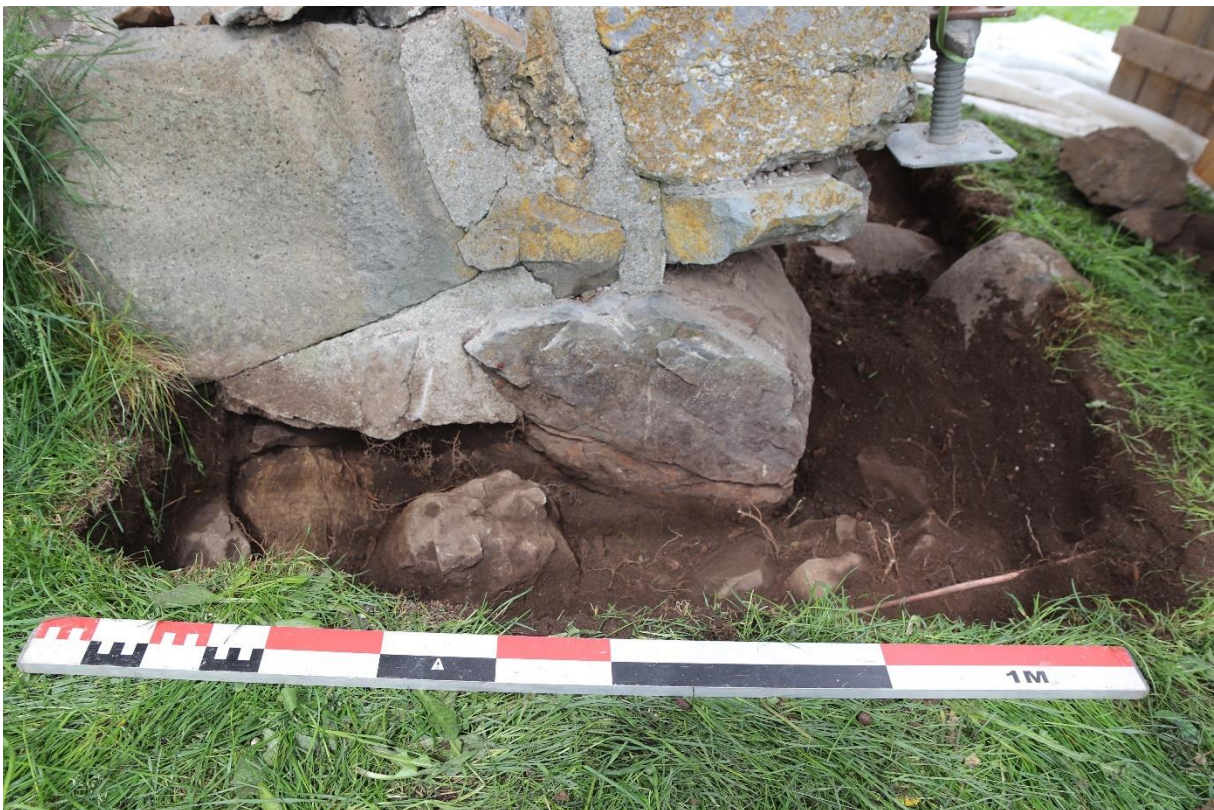
De arkeologiske undersøkelsene bekreftet at fundamenteringen av kirkens sørøstre hjørne ikke var tilfredsstillende. Noen av steinene som direkte understøttet muren lå ikke optimalt. Jordlaget over fjell var også tykkere enn de 20–30 cm som ble påvist ved det sørvestre hjørne i 1989. Samlet sett ble det ikke funnet tilrådelig å ferdigstille arbeidet før ytterligere utredninger var gjort.

Figur 3: Forholdene ved det sørøstre hjørnet. Foto mot nord: Cf53947\_NIKU\_12.JPG.

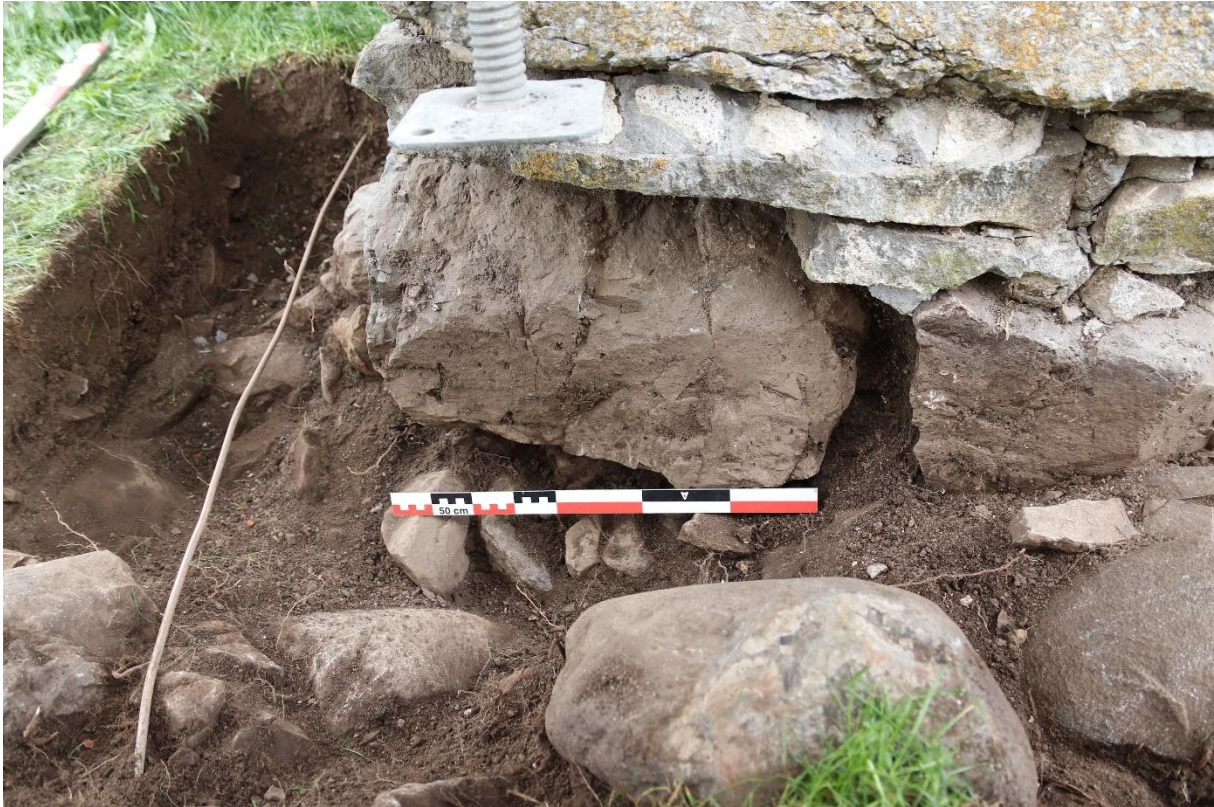
Figur 4: Forholdene ved det sørsøstre hjørnet. Foto mot vest: Cf53947\_NIKU\_26.JPG

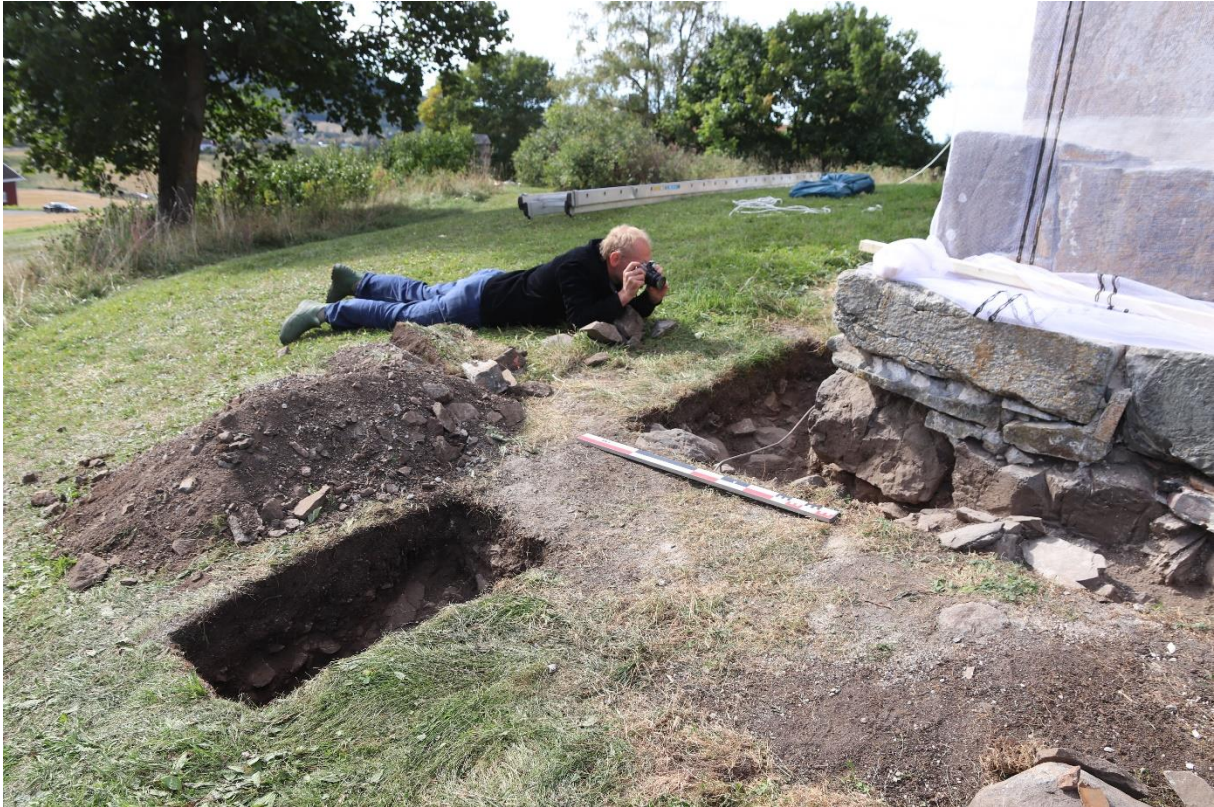
**Figur 5: Undersøkelsessjakten som ble åpnet 3. september 2021 ses nede til venstre på bildet. Morten Stige fotograferte grunnmuren i det sørøstre murhjørnet som var avdekket tidligere (6. juni 2021). Foto mot sørvest: Cf53947\_NIKU\_69.JPG.**

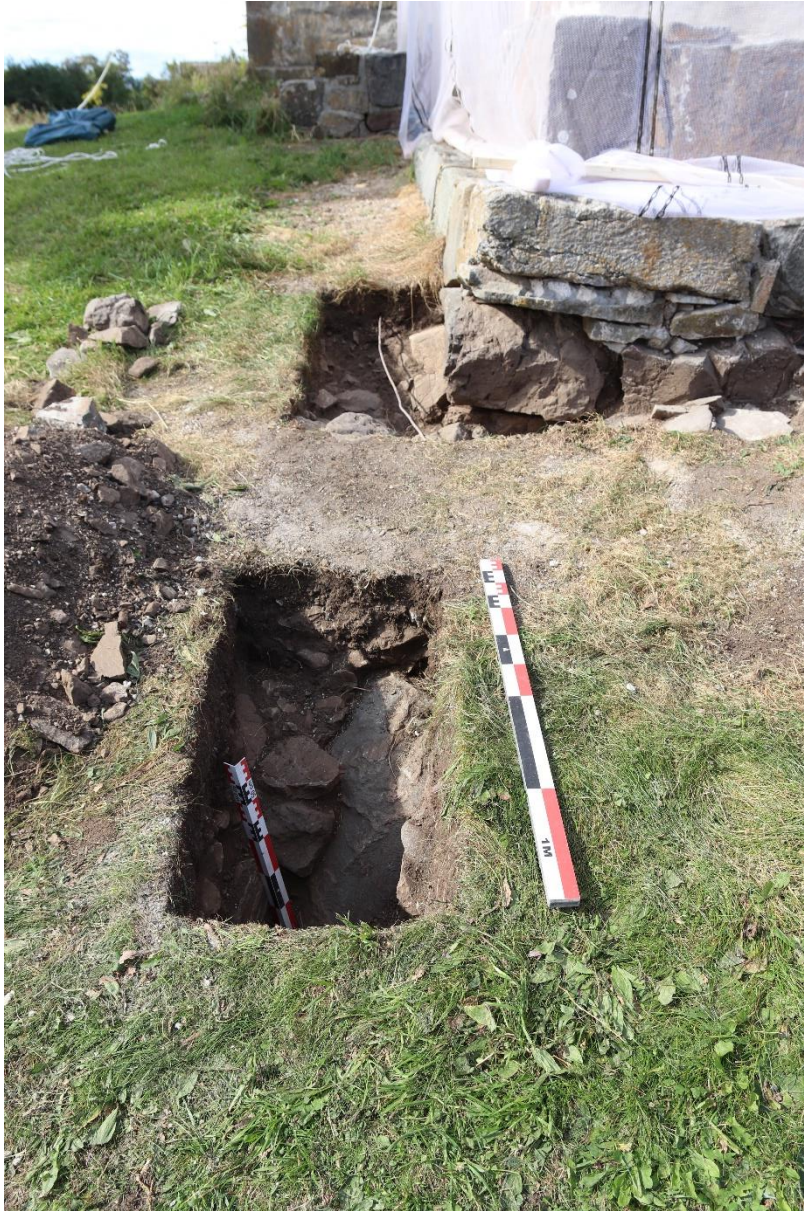
**Figur 6: Undersøkessjaken i forkant, og kirkemuren i bakkant. Sjaken var 60 cm på det dypeste. Foto mot vest: Cf53947\_NIKU\_74.JPG.**

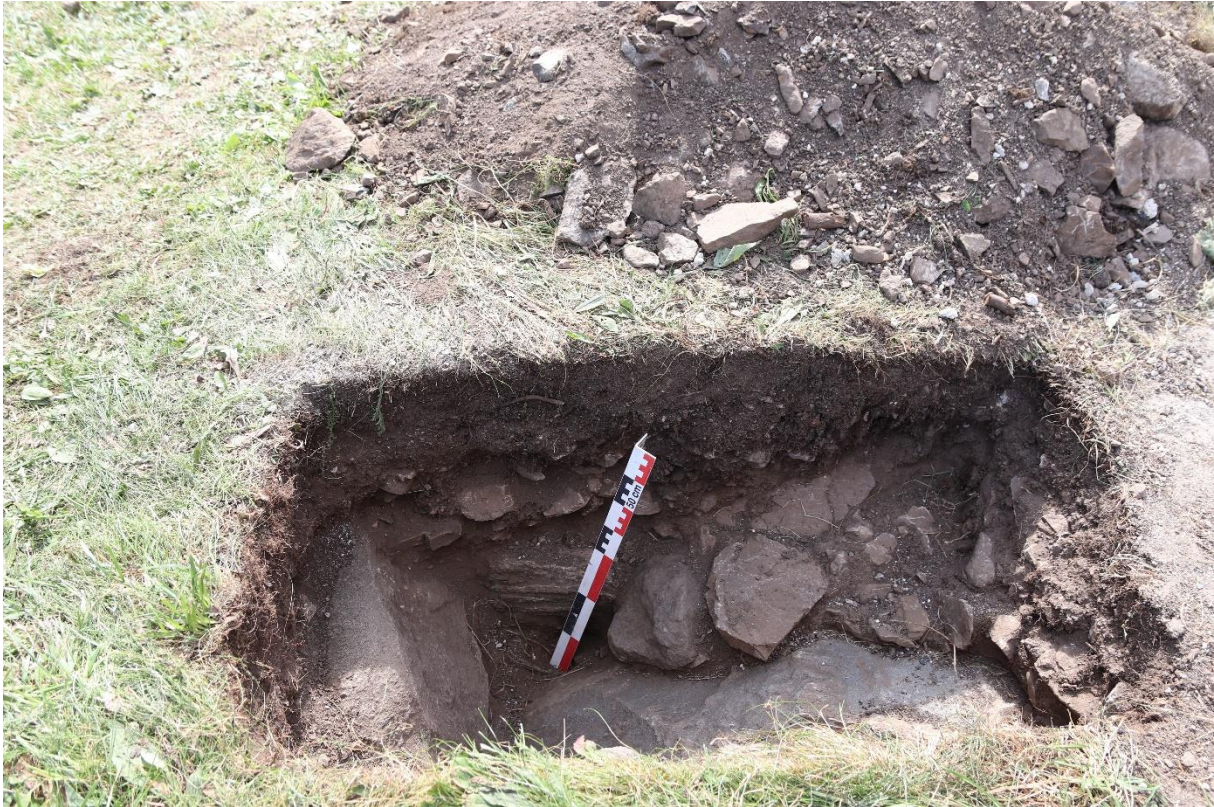
**Figur 7:** Den nedre enden av målestokken markerer glipen der jordboret ble stukket ned mellom steinene. Boret gikk 5 centimeter ned i glipen der det stoppet – enten pga. steinpakning eller grunnfjell. Foto mot sør: Cf53947\_NIKU\_73.JPG

Som nevnt, ble sjakten gravd 60 cm dyp, mens jordboret stoppet 5 cm nedi bunnen. Det er usikkert om jordboret her påtraff underliggende stein i steinpakningen, eller om det var grunnfjell som ble påtruffet. Uansett betyr det at grunnfjellet – i hellingen under sjaktbunnen – ligger minst 111 cm under nivået til torvoverflaten ved kirkemurens sørøstre hjørne.

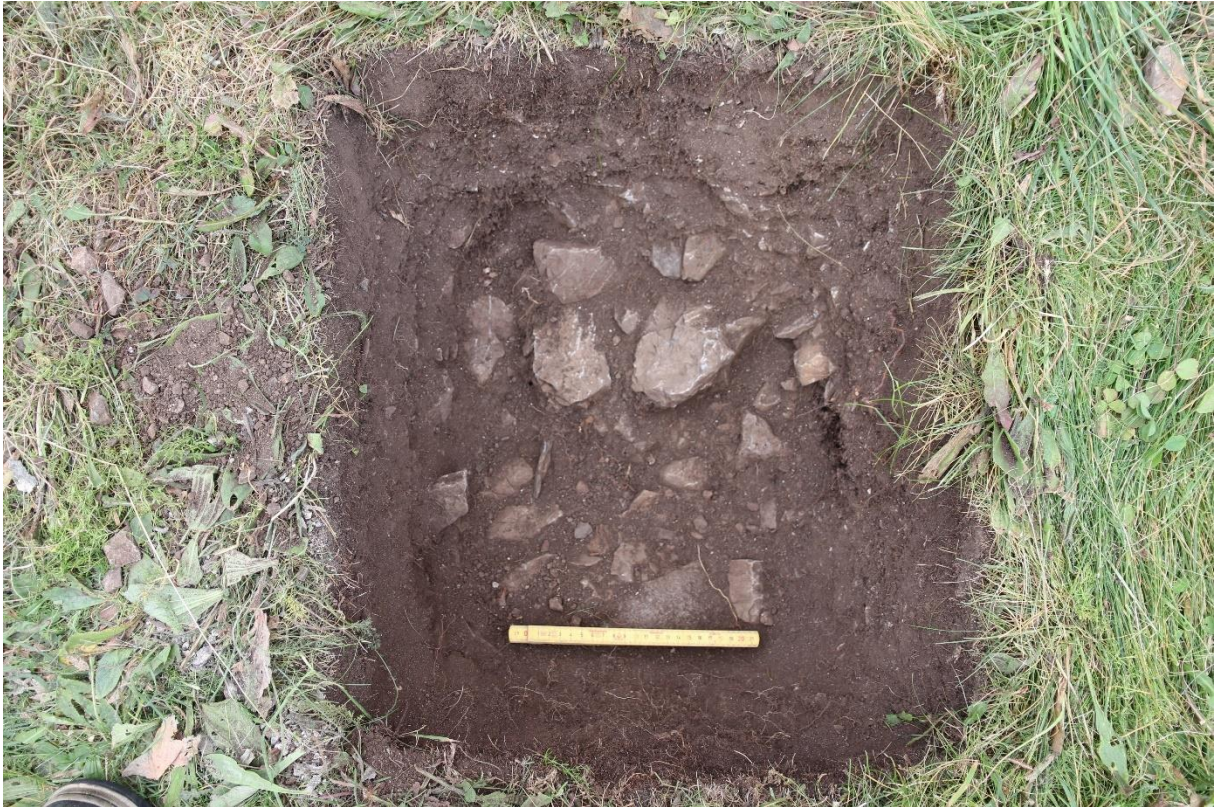
I sjakten, 1,2 meter øst for østveggen, var torvlaget 10–15 cm tykt. Under torva lå et jordlag med steiner med opptil 10 cm store flater, tilsynelatende av samme bergart som i grunnfjellet i skrenten rett nord for kirken. Jordlaget med disse steinene inneholdt også fragmenter av kalk, muligens rester etter slemming og puss til kirkemuren. Dette laget var altså trolig akkumulert etter at kirkebygget var oppført.

**Figur 8: Jordlaget under torva inneholdt steiner med opptil 10 cm store flater, samt det som trolig var rester fra slemming og puss til kirkemuren. Foto mot vest: Cf53947\_NIKU\_37.JPG.**

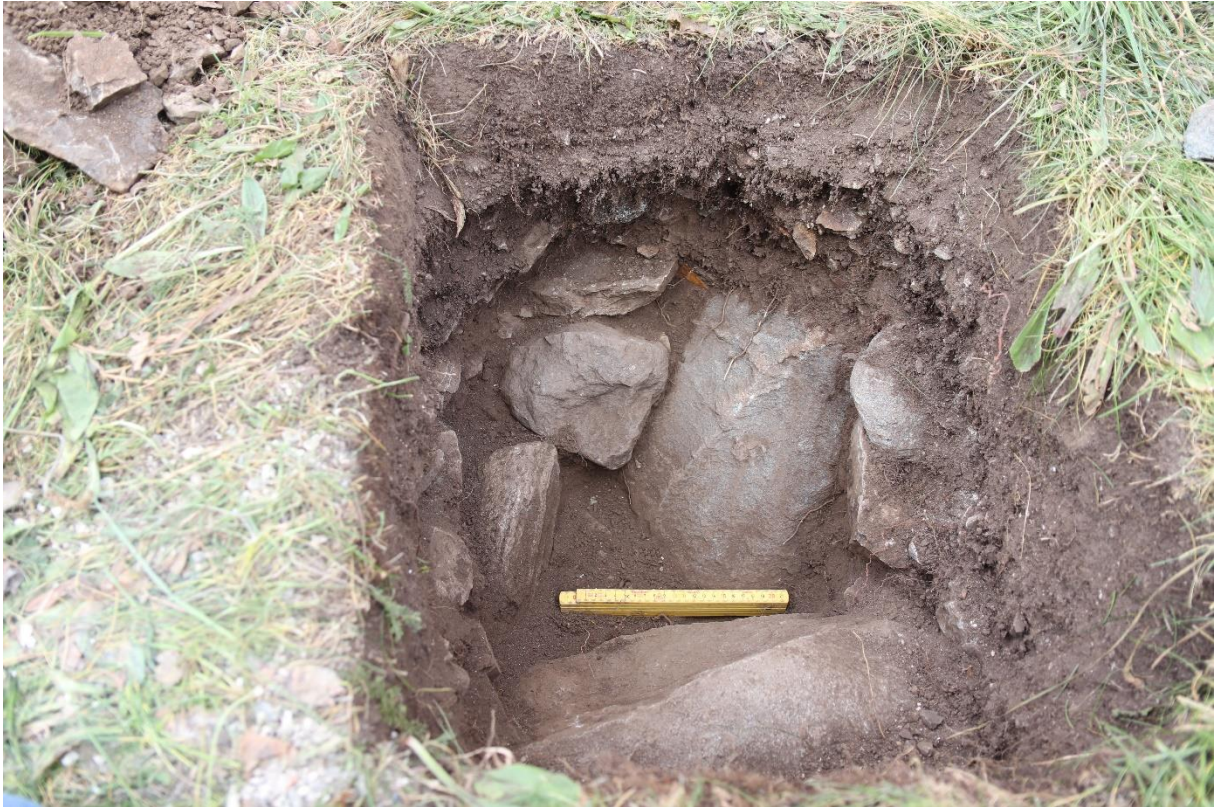
Ca. 25 cm under torva, og under jordlaget med de opptil 10 cm store steinene, lå en steinpakning med større stein. To av steinene hadde flater på minst 65 cm, og fortsatte inn i sjaktveggene. Bergarten var muligens gneis, og i alle fall av en annen type enn grunnfjellet som ligger oppe i dagen – nord for kirken. Steinene hadde skrånende flater ned til bunnen av undersøkelsesjakten, helt ned til 60 cm under torvoverflaten. Disse større steinene ble ikke gravd opp, av hensyn til kirkemurens stabilitet lenger vest. Ett jordbor ble nevnt stukket ned i en glippe mellom steinene, og stoppet på 5 cm ned i glipen, totalt 65 cm under bakkenivå.

**Figur 9: Under laget med mindre stein, lå en steinpakning med større stein – helt ned til bunnen av undersøkelsesjaket, på 60 centimeters dybde. Foto mot vest: Cf53947\_NIKU\_40.JPG**

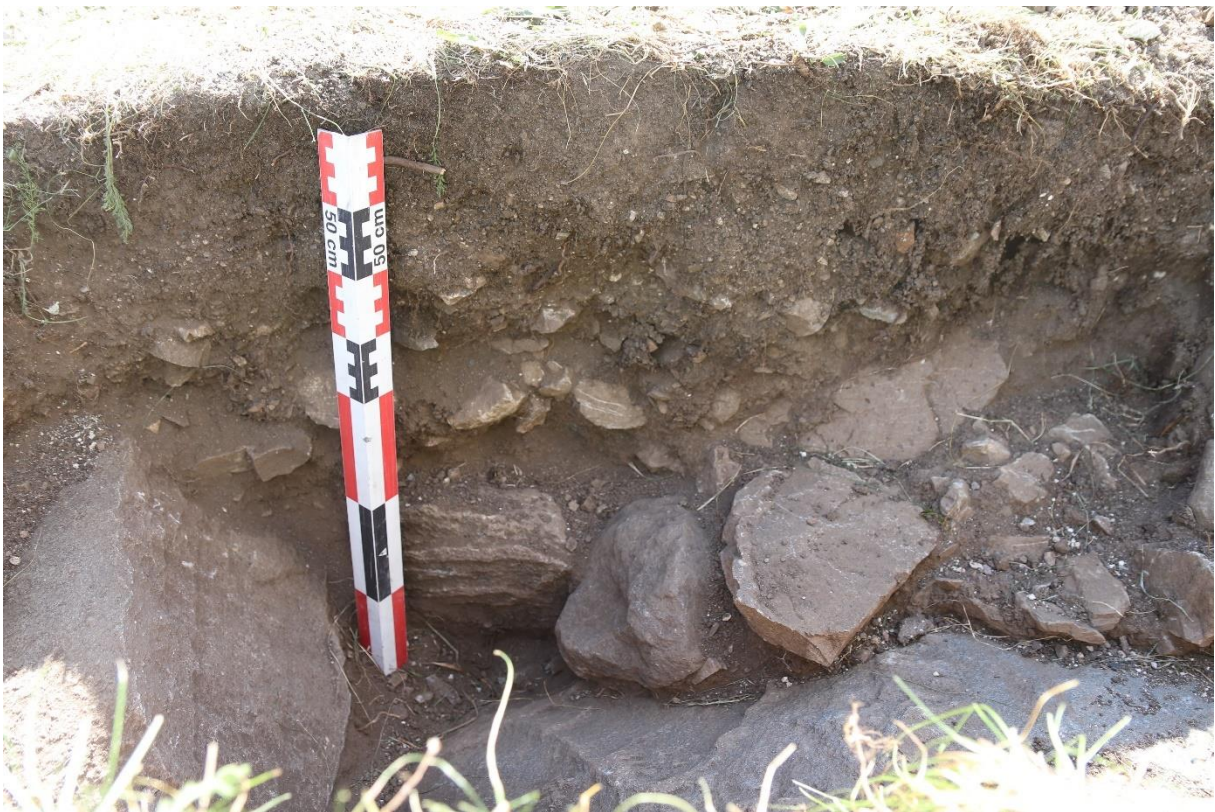
**Figur 10: Profil av undersøkelsesjaket. Foto mot sør: Cf53947\_NIKU\_79.JPG**

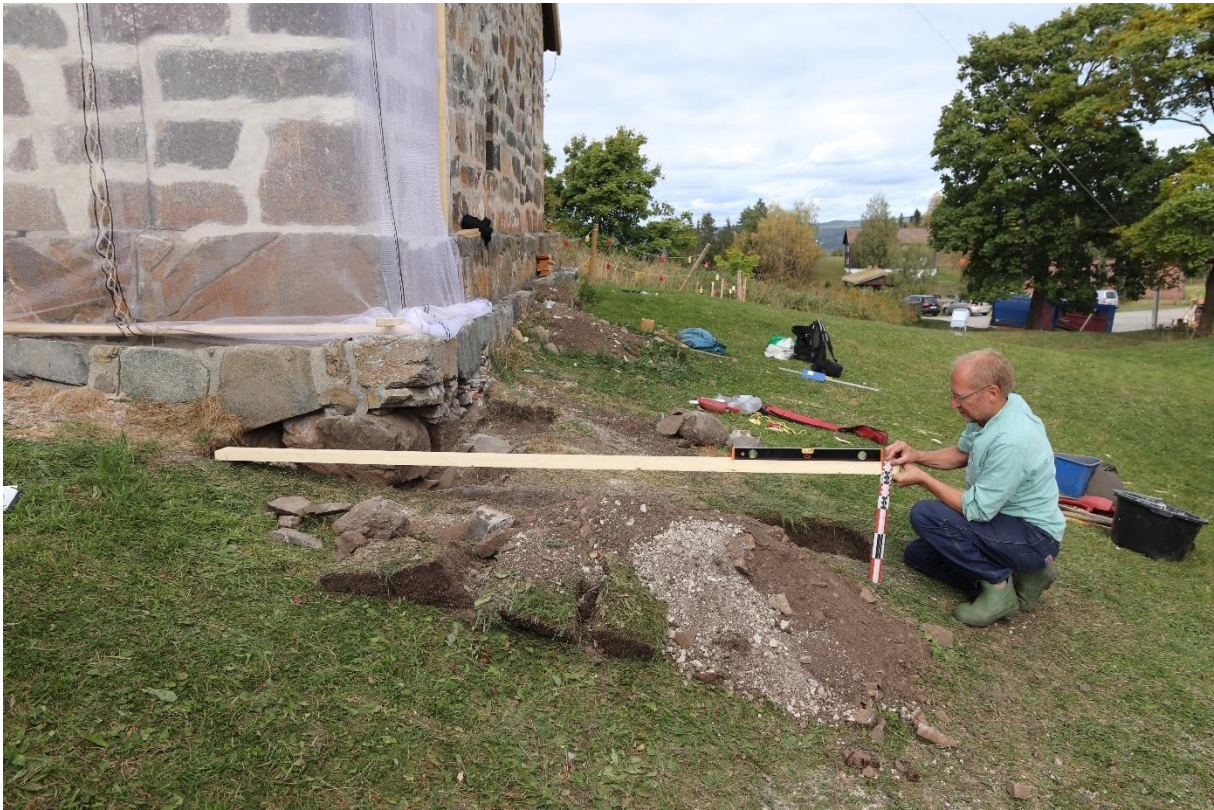
Fallet i terrenget ble målt fra et punkt ved eksisterende torvoverflate langs kirkeveggenes søndre mur. Undersøkessjakten østre ende lå totalt tre meter unna målepunktet langs muren i vest (se foto under).

**Figur 11: Den tre meter lange bjelken ligger på nivå med torvoverflaten – vest for den blottlagte grunnmuren i hjørnet. Foto mot nord: Cf53947\_NIKU\_81.JPG**

Ved bruk av et vater på en tre meter lange bjelke, ble fallet målt til 46 cm – fra torvoverflaten langs sørveggen til østre ende av undersøkessjakten.

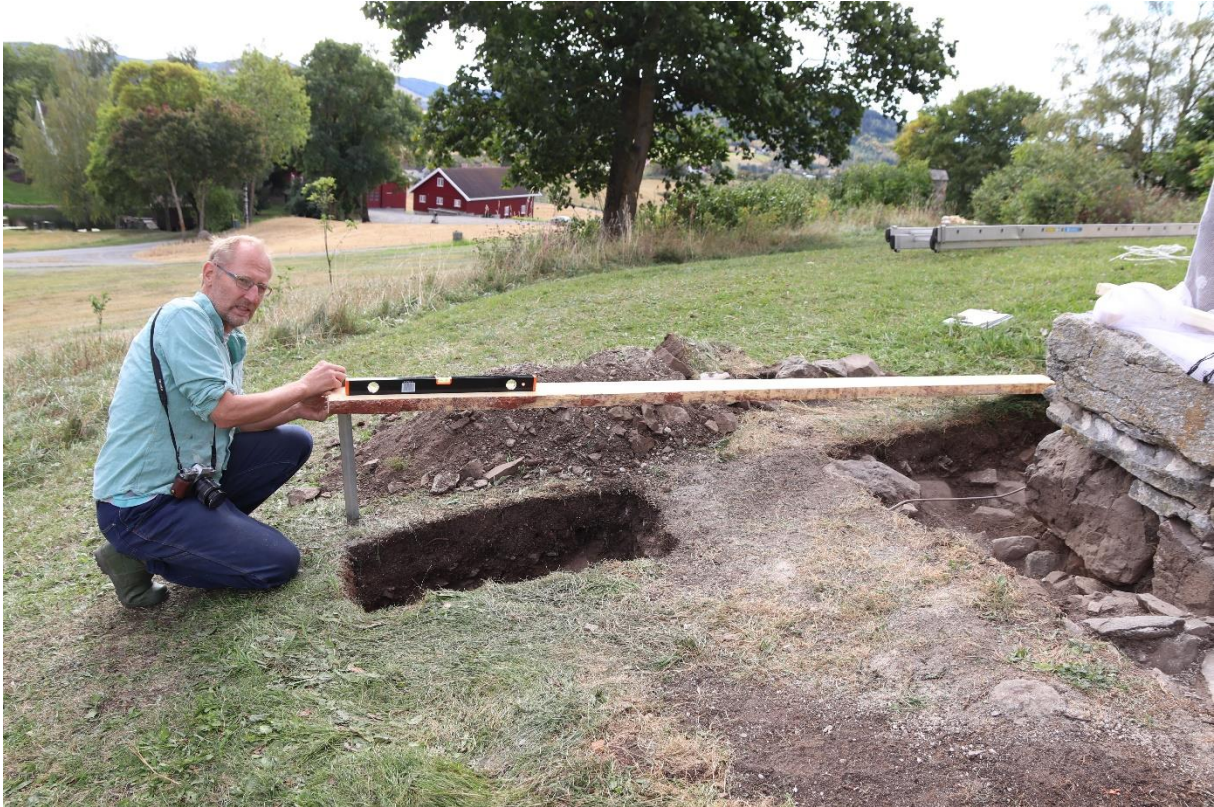
Figur 12: Bilde av hellingen. Foto mot sør: Cf53947\_NIKU\_80.JPG
