MILJØOVERVÅKNING BRYGGEN I BERGEN

Statusrapport Bryggen MOV pr 31. mars 2022

Rory Dunlop (NIKU); Liv Bruås Henninge & Jostein Soldal (COWI); Håvard Hind & Lars Krangnes (Cautus Geo)

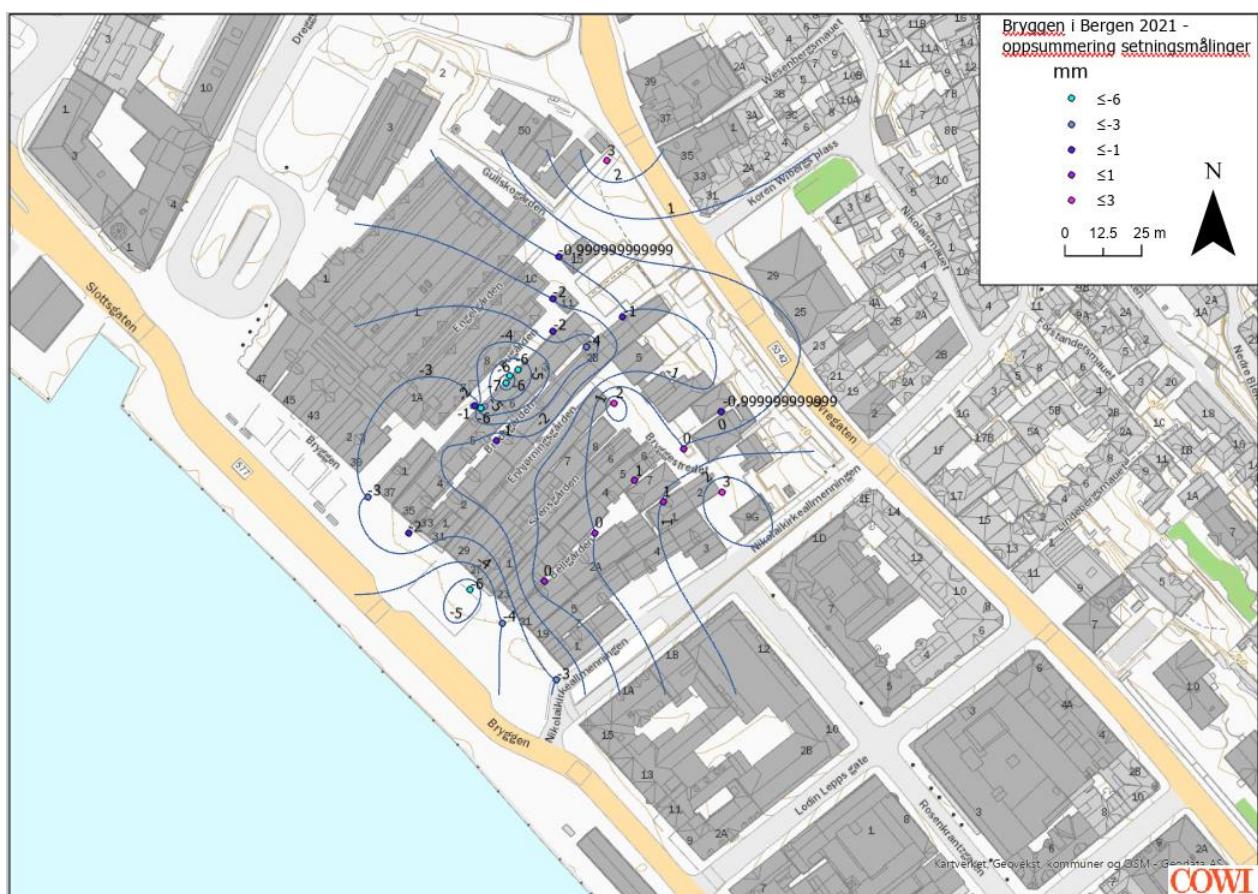
Det er laget et oversiktskart over setningen av boltene i grunnen (Figur 5). De fleste endringene ligger rundt -1 til -2 mm. Det er to områder som skiller seg ut, og det er omtrentlig midt i Bugården der er det flere målepunkt som synker -5, -6 og -7 mm siden forrige måleperiode. Midt frempå Bryggen er det også et målepunkt som synker -6 mm. Gjennomsnittlig synkehastighet på grunnen er -2 mm/år. Dette er noe høyere enn målsetningen på -1 mm/året.

**Figur 5. Setningsmålinger av punkter på grunnen fra 2020 til 2021.**

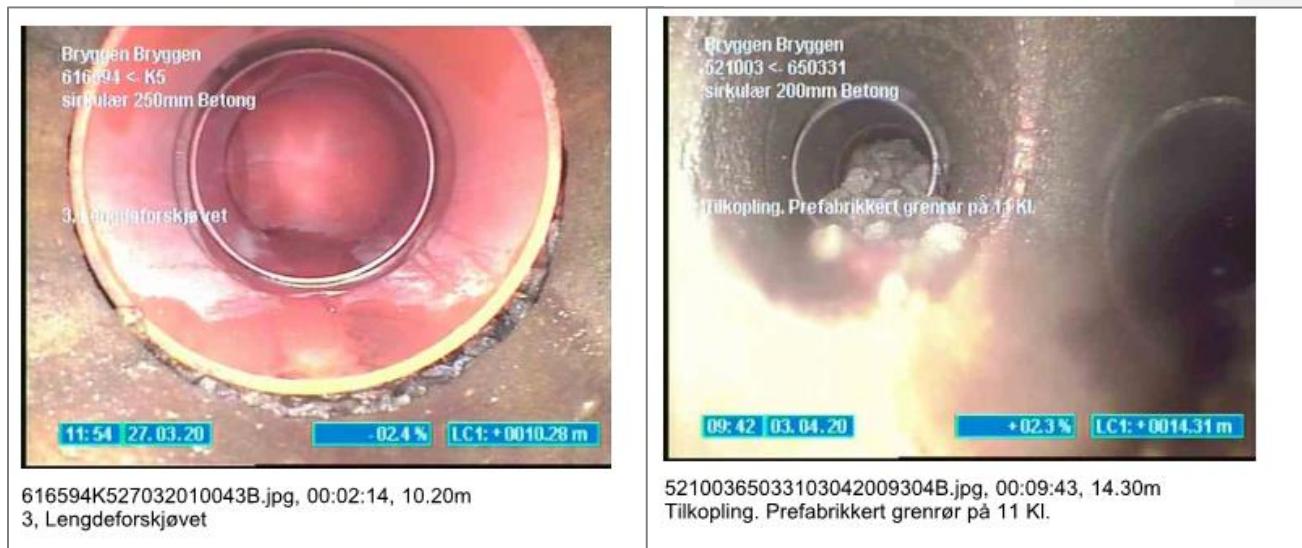
situasjonen. Ca. 70 % av rørene er i plast og hadde hovedsakelig små avvik, som mindre lengde- og tverrforskyninger i skjøter. I overvannsrør i betong var det også en del mindre avvik og tre plasser ble det observert rørkollaps. Betongrør antas å være gamle og det kan være at noen av de nye rørene i plast er lagt ned for å erstatte disse. Det hadde samlet seg mye sand og grus i rørene, som nå er spylt rørene.

Figur 10. Venstre: Eksempel på lengdeforskyving i skjøyt. Høyre: Eksempel på sand og grus i rør. Vitek AS

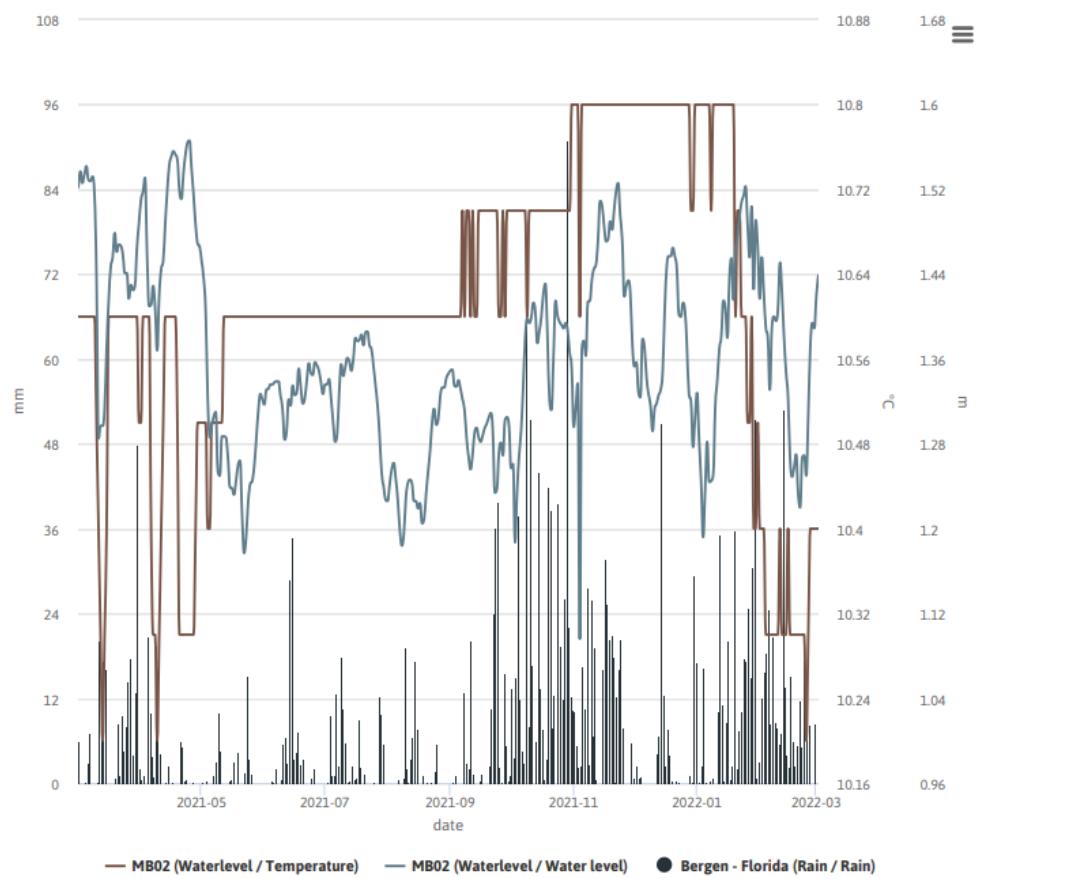
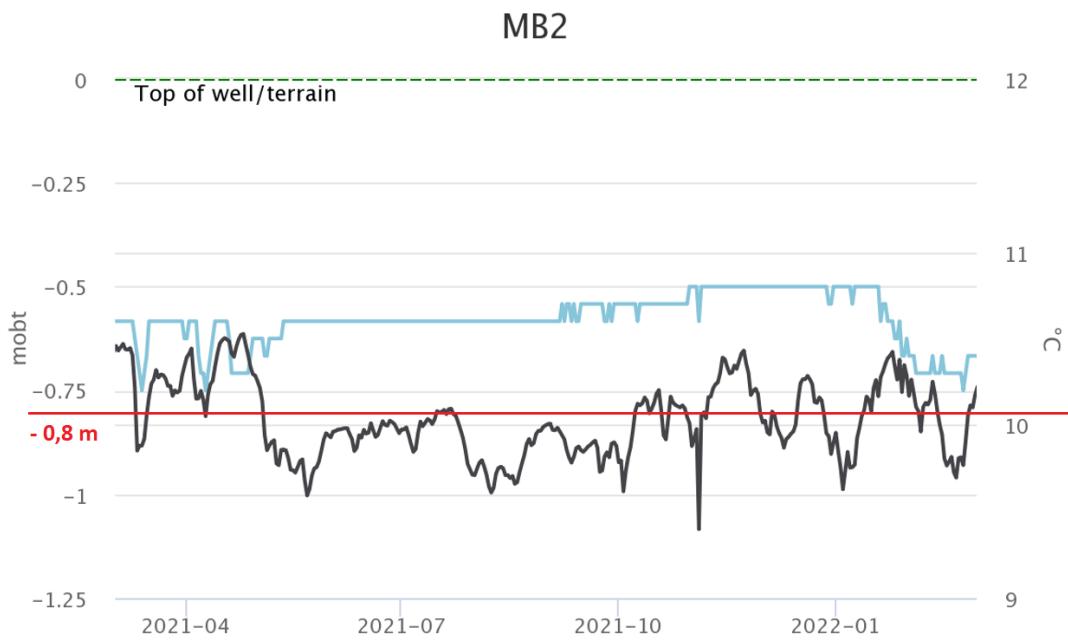
MB2 ligger i Svensgårdens passasje, et stykke nedenfor Bryggestredet. Grunnvannsnivået i MB2 skal ikke være lavere enn 80 cm under brønntopp. Dette har forekommet i store deler av rapporteringsperioden det siste året, se Figur 15.

Figur 15. Sensordata fra MB2 i perioden 01.03.2021 til 01.03.2022.

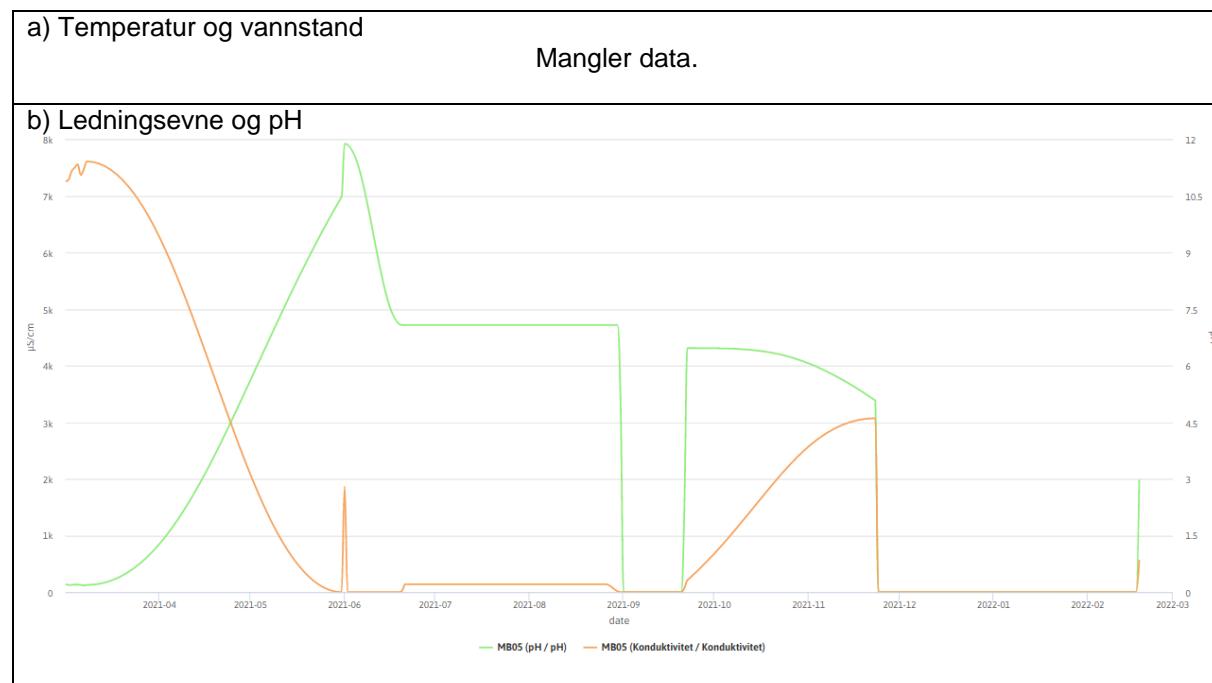
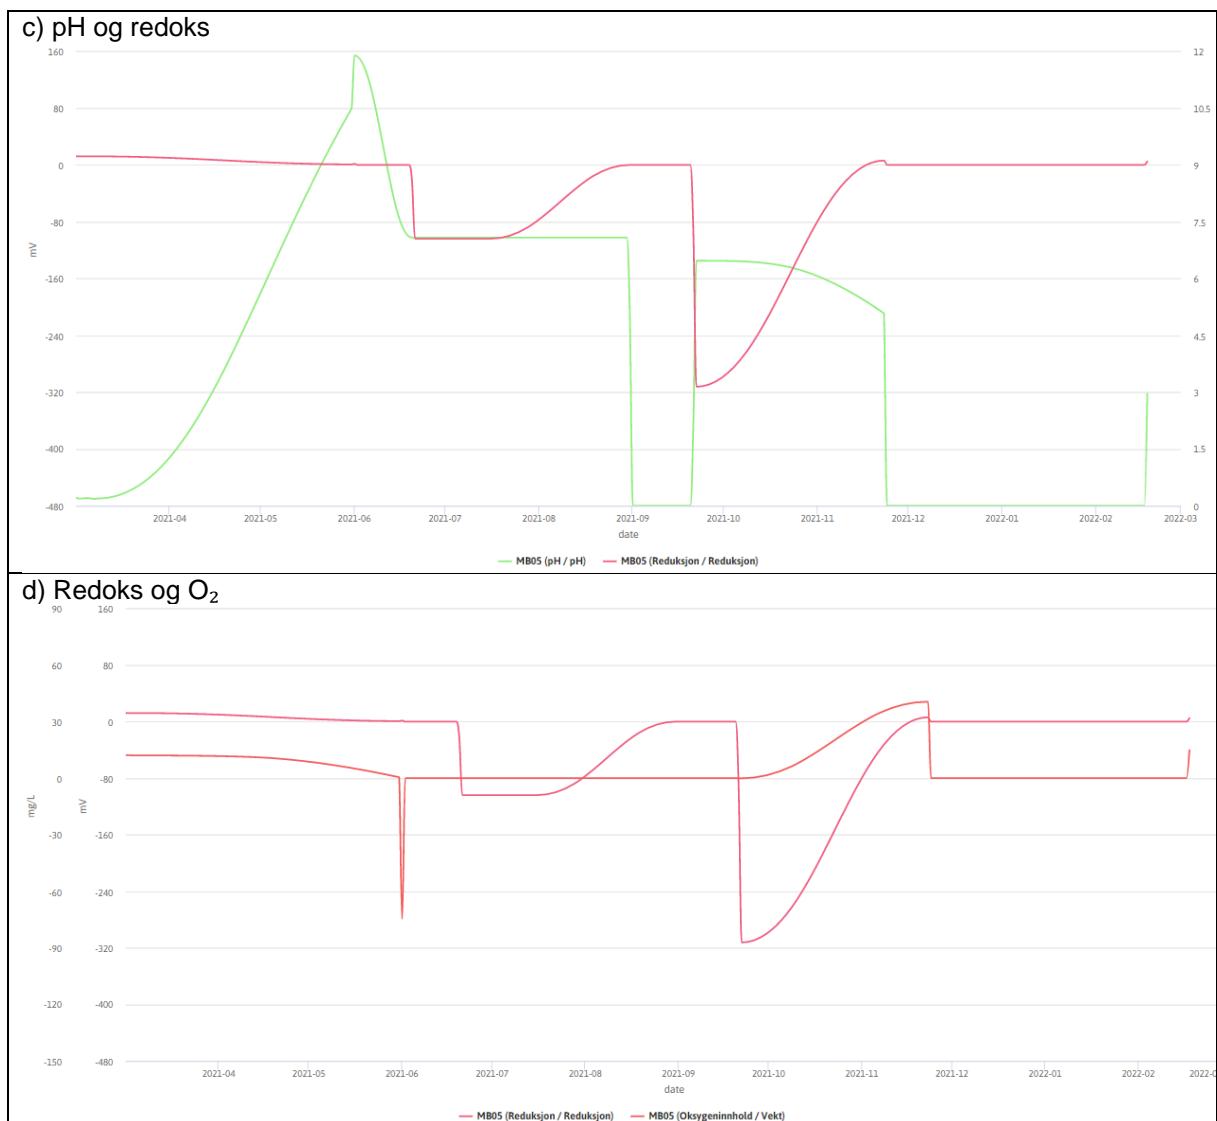
pH sensoren holdt seg jevnt rundt pH 7 fram til høsten 2020. I samme periode lå ledningsevnen på mellom 0 og 200 µS/cm. Sensoren viste reduktive forhold på rundt -320 mV fram til oktober-november 2020 noe som er positivt mht. bevaringsforhold. Det siste året har pH-sensoren målt urealistiske verdier i et spekter fra 1 til 12, og det anbefales å skifte denne sensoren. Ledningsevne har også variert det siste året fra 8550 µS/cm til 0 µS/cm. Reduksjonsforholdene har ligget under 13 mV frem til juni og ≤ 0 hele resten av måleperioden. Grafene i Figur 31 tyder på at det er svært få måleverdier som ligger til grunn for kurvene det siste året fram til mars 2022. Det blir vanskelig å konkludere med bevaringsforholdene basert på disse dataene da de er mangelfulle.

Figur 31. Sensordata fra MB5 i perioden 01.03.2021 til 01.03.2022.

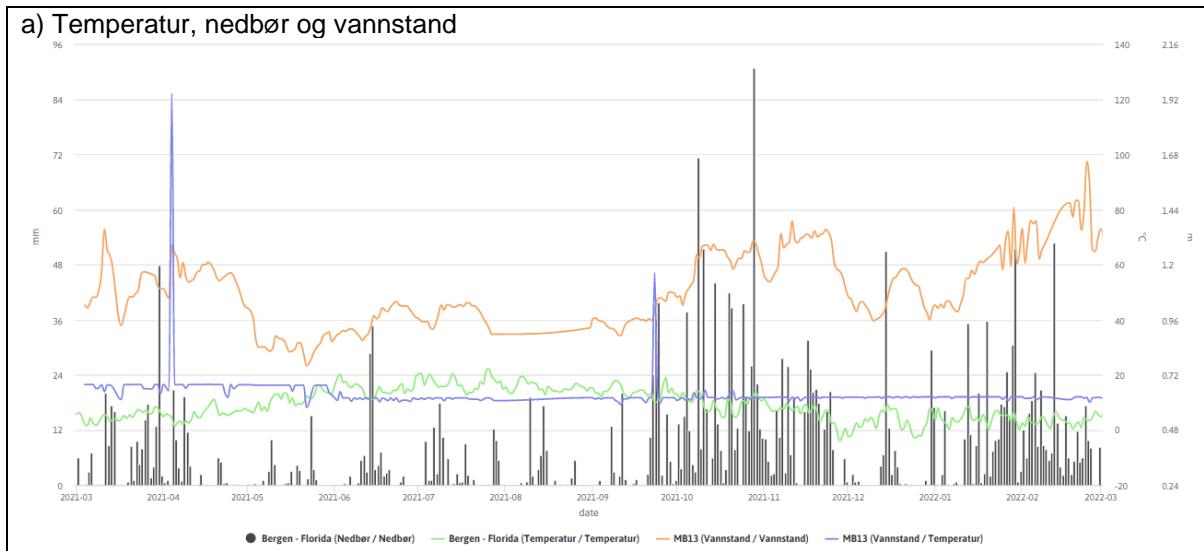
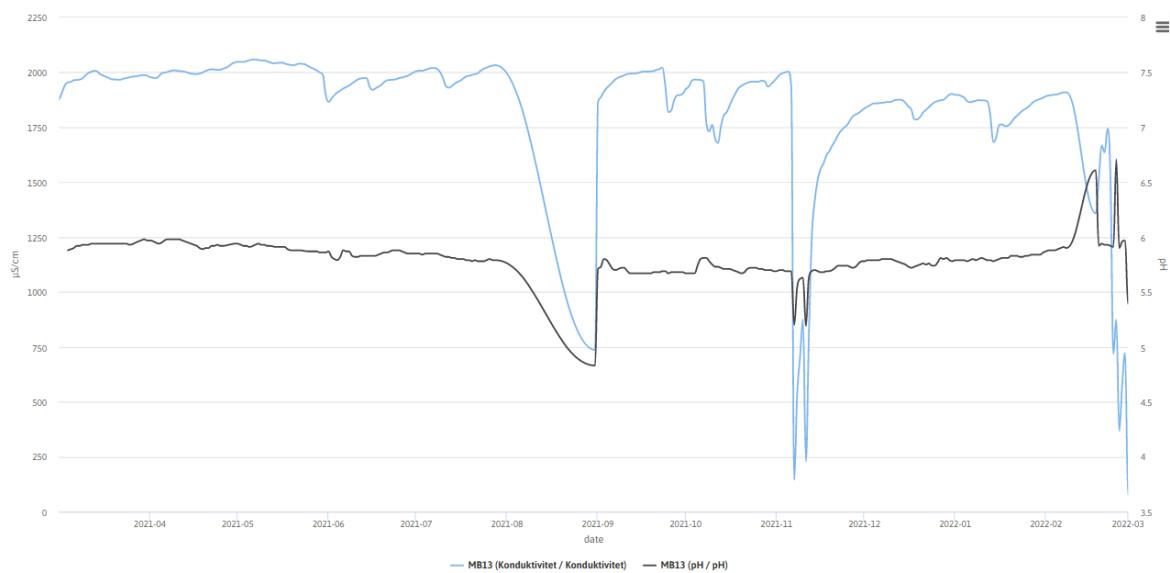
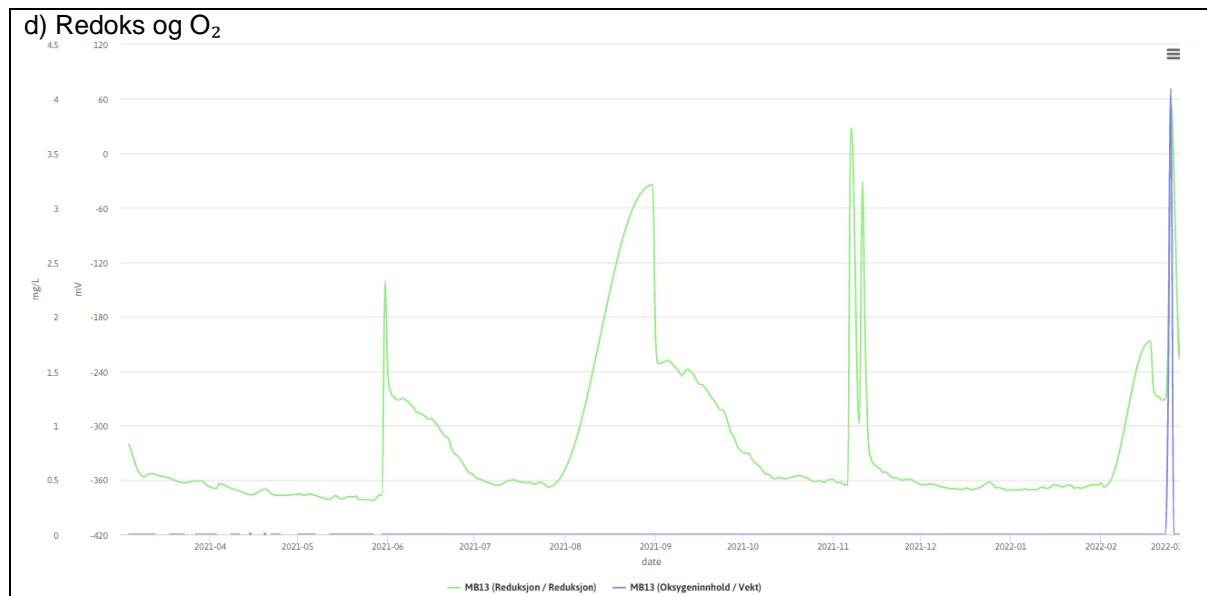
Det er vanskelig å si noe om bevaringsforholdene da det tilsynelatende er flere sensorer som viser ustabile og upålitelige målinger. Ved kun å se på de stabile periodene, virker bevaringsforholdene å være gode. Reduktive forhold på rundt -360 mV, oksygen er ikke målbart og ledningsevnen er stabil rundt 2000 $\mu\text{S}/\text{cm}$. Måleverdiene antyder derimot at noe skjer i begynnelsen av 2022 som gjør at bevaringsforholdene blir forverret. Om dette skyldes feil ved sensorene eller reelle forhold, er ikke kjent. I og med at tendensen sees på flere av sensorene, kan det ikke utelukkes at dette er faktiske forhold. I så fall er forholdene oksiderende og bevaringsforholdene er forverret. Om dette kun gjelder en kort periode, er foreløpig ikke kjent. Det er definitivt noe som vil bli fulgt tett i den kommende perioden.

Figur 32. Sensordata fra MB13 i perioden 01.03.2021 til 01.03.2022.

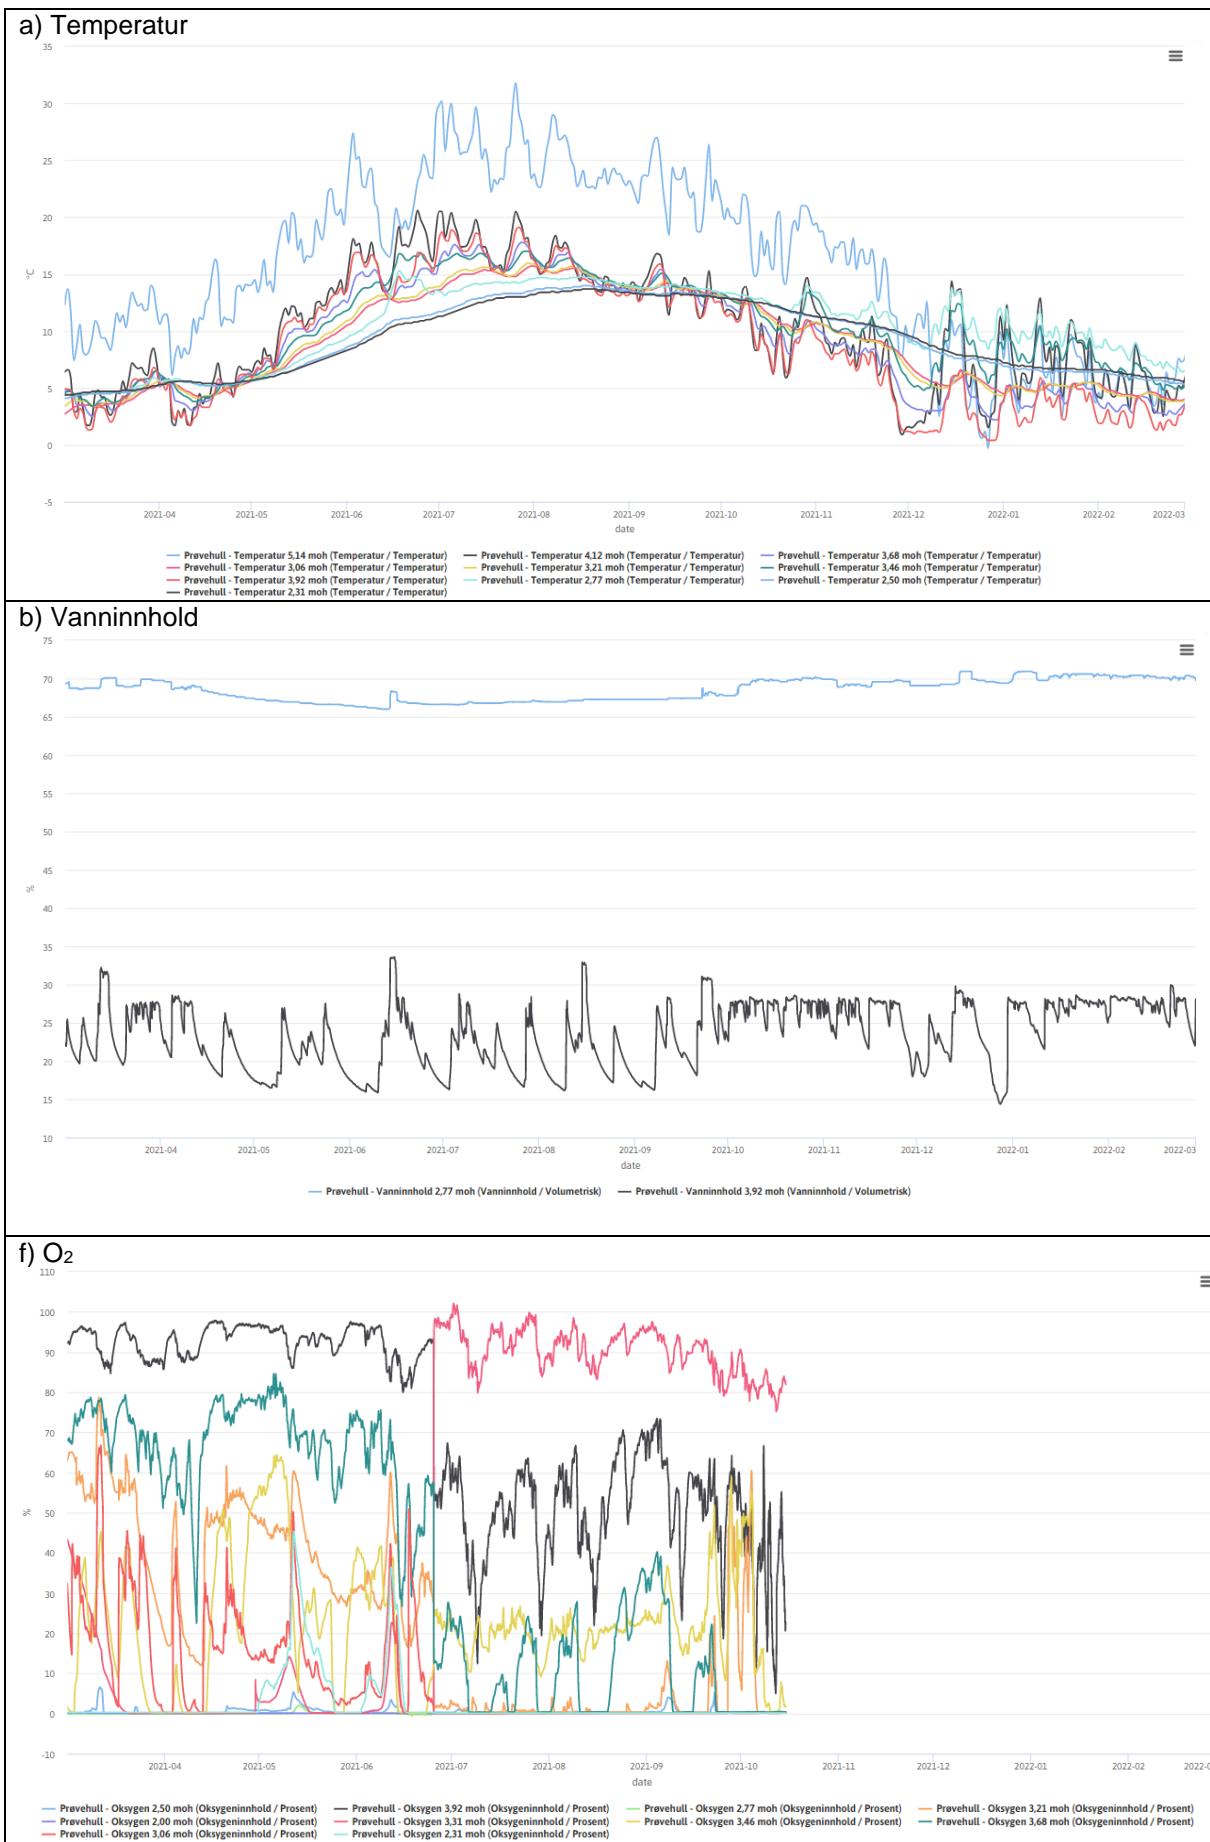
Oksygensensorene var i drift fram til 15. oktober 2021 da oksygenloggeren sluttet å fungere. Se kapittel. Etter dette er det ikke målt oksygeninnhold på noen av dybdene. Fram til oktober viste sensorene et varierende oksygennivå. Det ser ut til å skje et skille i juni 2021 der sensoren på 3,31 moh øker i oksygeninnhold, mens oksygennivået på 3,21 moh, 3,68 moh og 3,92 moh reduseres. Sensorene på 2,31 moh, 2,77 moh og 3,06 moh ser ut til å ha stabilisert seg rundt 0%. På 2,5 m dyp ligger nivået lavt, men det kommer noen topper med oksygen i september 2021. Det samme gjelder sensoren på 3,21 moh. Det kan derfor se ut til at det på nivåer lavere enn 3,21 moh forekommer reduktive forhold.

**Figur 33. Sensorsdata fra «Prøvehull».**

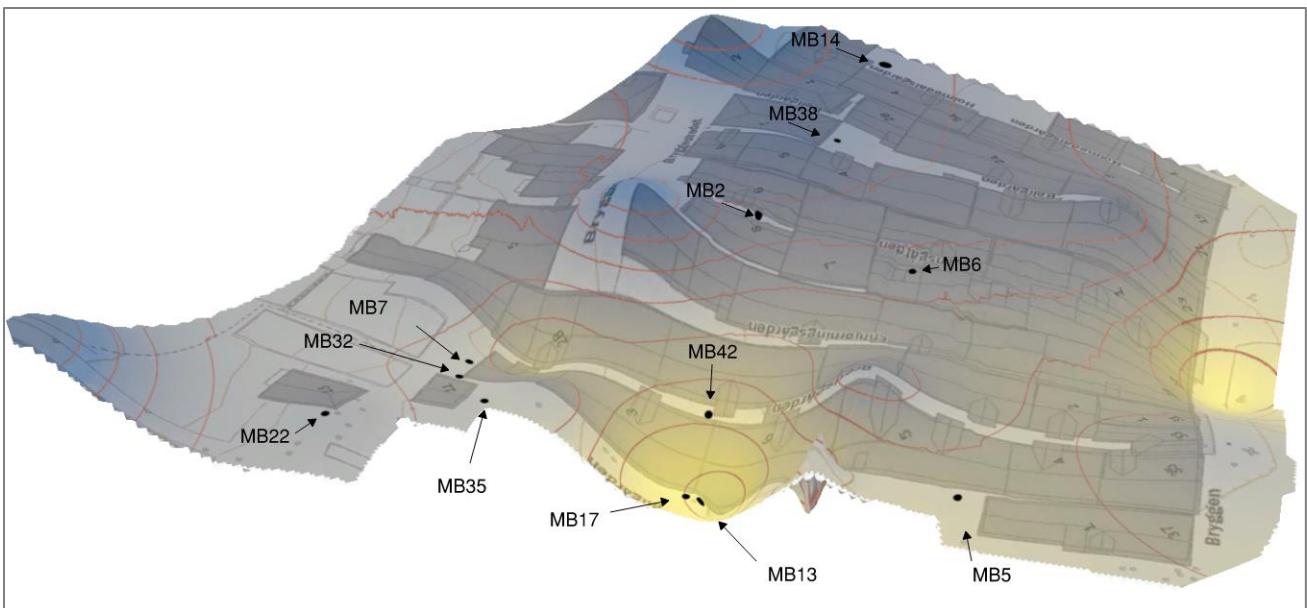
Historiske data viser at det generelt har vært en stabil setningstrend fra år 2000. Fra 2020 til 2021 har det vært en større setning enn året før. Den gjennomsnittlige setningen fra alle målepunkt har økt fra -1,9 mm til -5 mm. Noe av dette kan forklares med at målingene er sensitive for flere faktorer, som blant annet temperatur og fuktighet, selv om det blir tatt høyde for dette ved innmåling er det utfordrende nøyaktig samme forhold fra år til år. Usikkerheten på målingene er også 1 mm slik at dette muligens kan forklare noe av forskjellen fra år til år.

Figur 35. 3D-illustasjjon av setninger i grunn og brønner. Den gule fargen viser områdene med høyest setninger (-6,-7 mm/år).
