# FINNEGÅRDEN 1A, DET HANSEATISKE MUSEUM:

Arkeologisk overvåking av gravearbeid, Bergen, 2019-2021.

Tittel Finnegården 1A, Det Hanseatiske Museum: Arkeologisk overvåking av gravearbeid, Bergen, 2019-2021.	Rapporttype/nummer NIKU Oppdragsrapport 90/2021	Publiseringsdato 10.05.2022
	Prosjektnummer 1021385, 1021385-01	Oppdragstidspunkt 2019 (sporadisk), 21.1.2020, 26.2.2020, 02.-05.3.2020, 18.5- 28.6.2021
	Forsidebilde Stokkelag fra før 1702-brannen. Parczen, NIKU, 2021. Sett mot sørøst (bildenummer Bf30055 NIKU 0073.JPG).	
Forfatter(e) Parczen, A.	Sider 38	Tilgjengelighet Åpen
	Avdeling Arkeologi

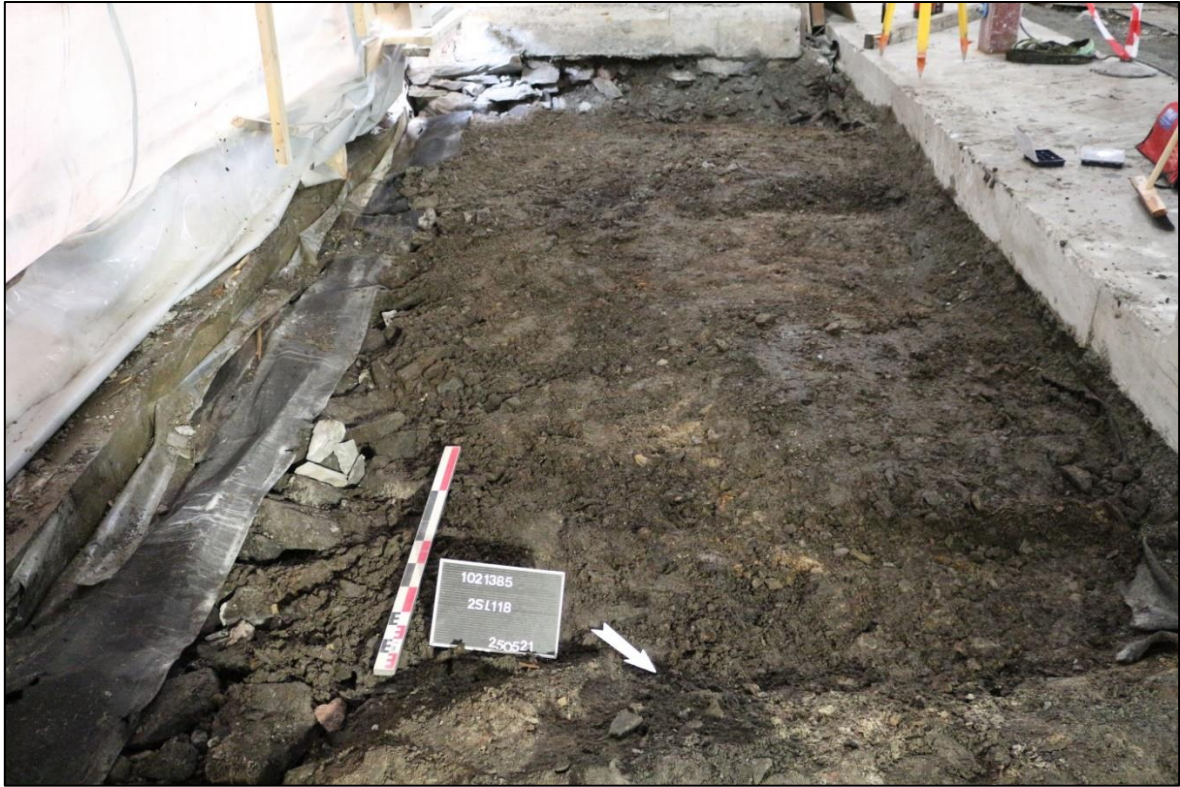
**Figur 4. Rivningslaget i Sjakt 2.**

Rivningslaget (Intrasiskode SL118) fra etter 1702-brannen lå under ST159 og ST163 i Sjakt 2, med sin overflate fra 1,07 moh. til 0,78 moh. Laget inneholdt mange nedbrutte trefragmenter, men hadde ellers samme farge og konsistens som ble observert i Sjakt 1 (Figur 4).

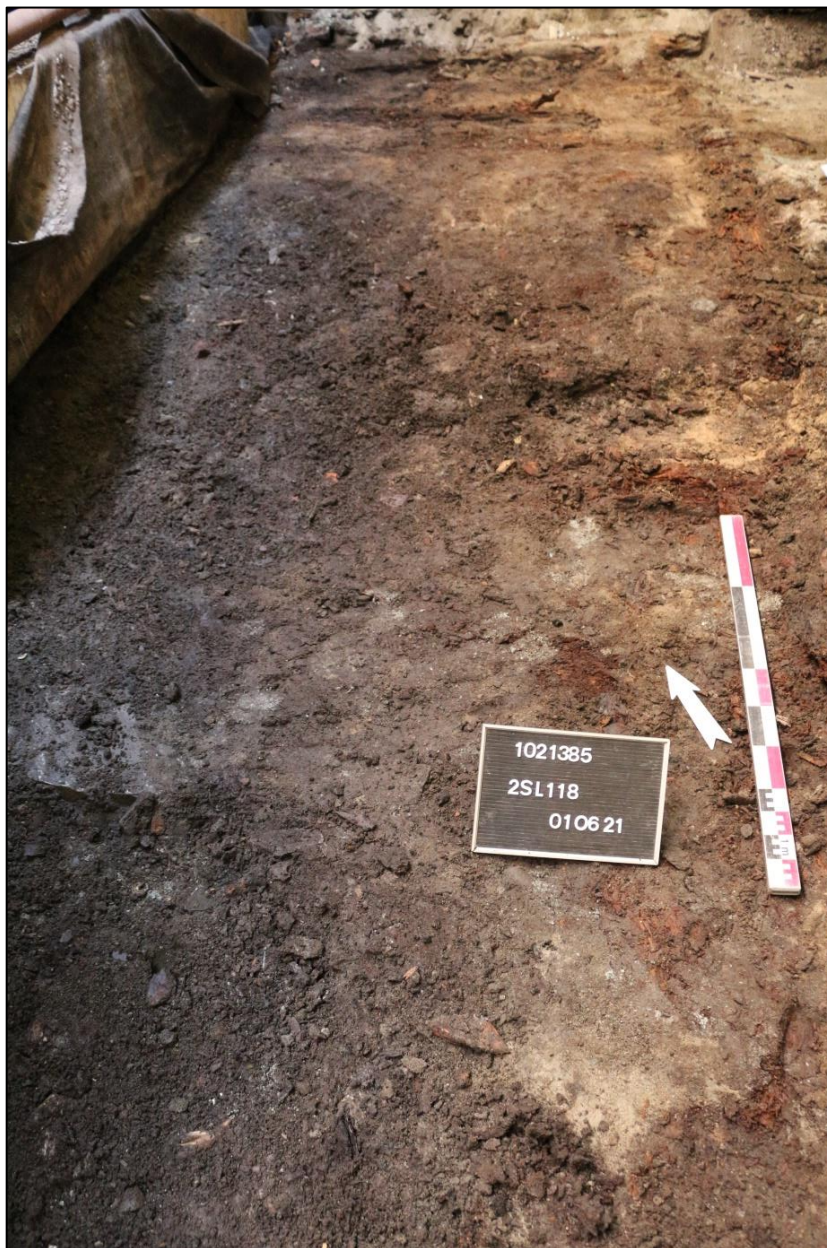
Figur 5. Rivningslaget i nordre hjørne av Sjakt 3.

I sjaktens nordre hjørne ble det allikevel gravd ned til 1702-rivningslaget (Intrasiskode SL118; Figur 3). Overflaten til laget lå mellom 0,96 moh. og 1,09 moh., og det målte 4,63 m NØ-SV og 2,22 m NV-SØ. Laget hadde lysbrun farge, var sandholdig og inneholdt mye treflis samt vindus- og flaskeglass (Figur 5).

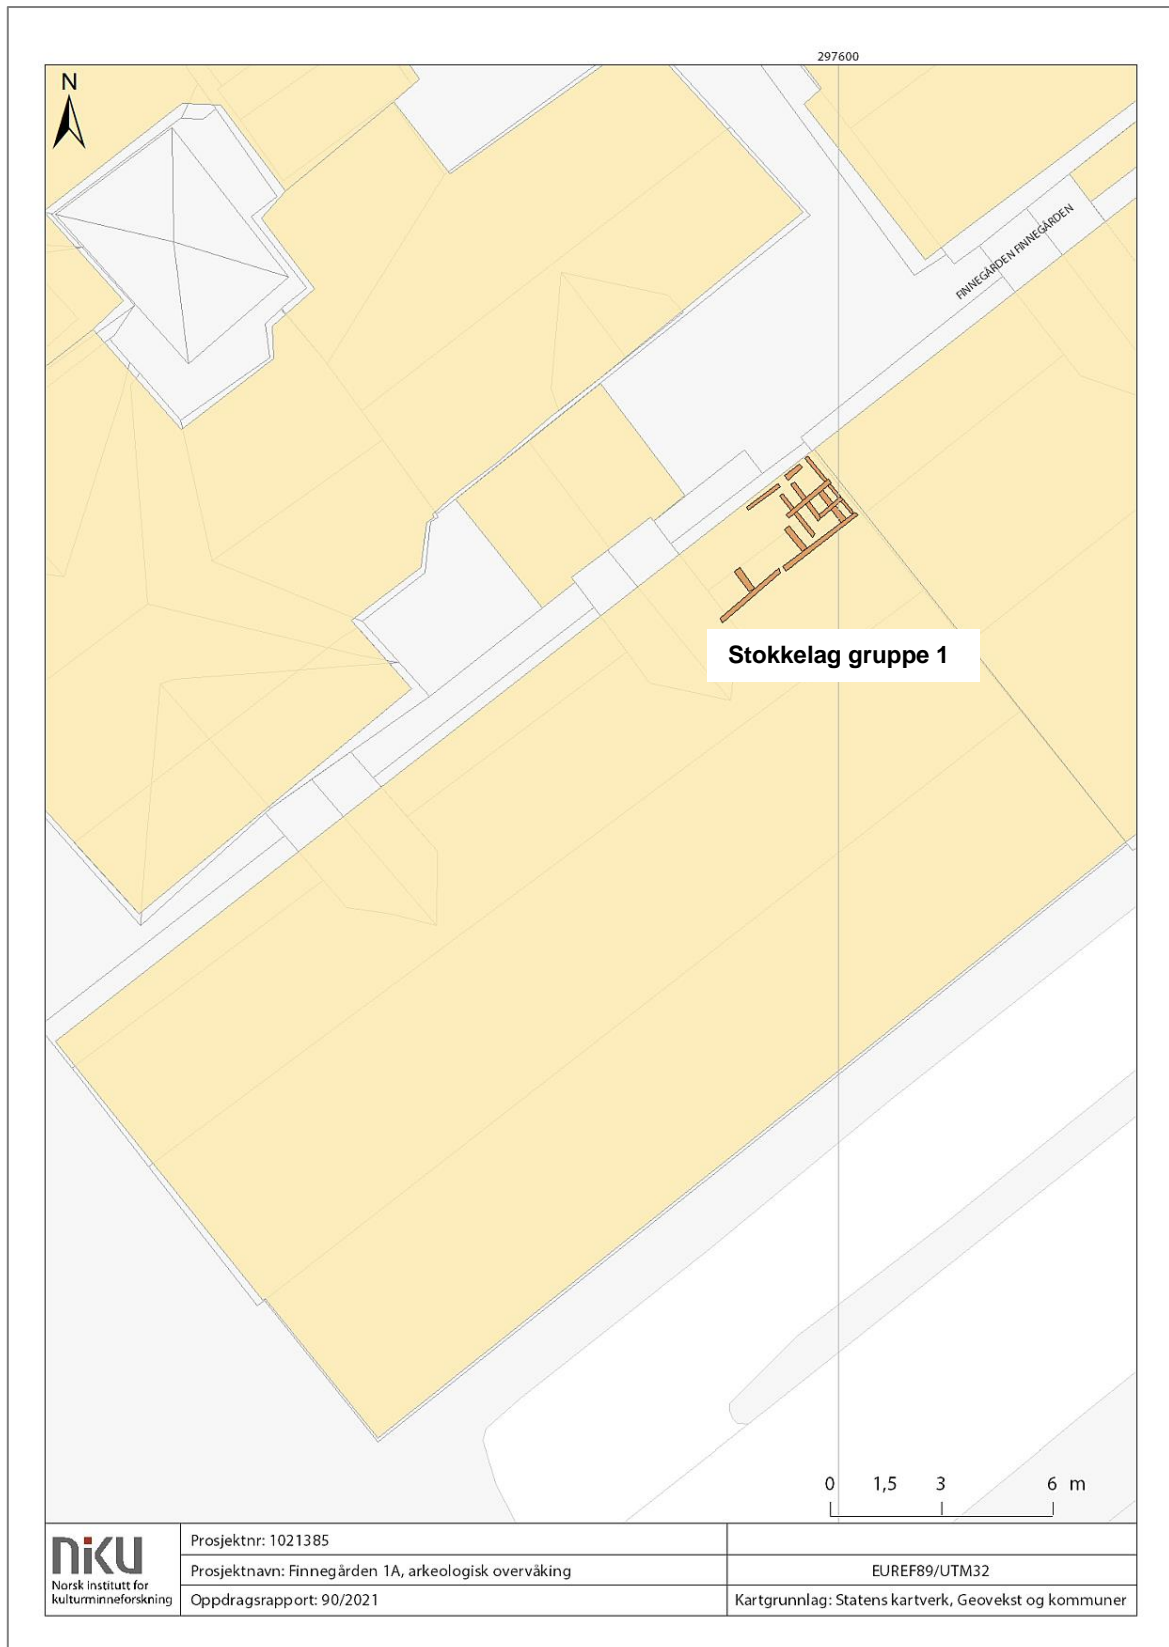
Figur 6. Stokkelag gruppe 1 i nordre hjørne av Sjakt 3.

Oppå rivningslaget i nordre hjørne av Sjakt 3 kom det frem et lag med tømmer som tilhører fase 1 (Figur 6). De er gruppert under Gruppe 1 (Intrasiskode SA1010). Disse stokkene tilhører én og samme fundament/trebygning som målte 4,70 m NØ-SV og 2,15 m NV-SØ, og lå helt inntil nabobygningen mot NØ. Stokkenes bevaringstilstand var veldig dårlig, generelt råttent, og i enkelte tilfeller var det bare svake spor etter stokkene som kunne observeres.

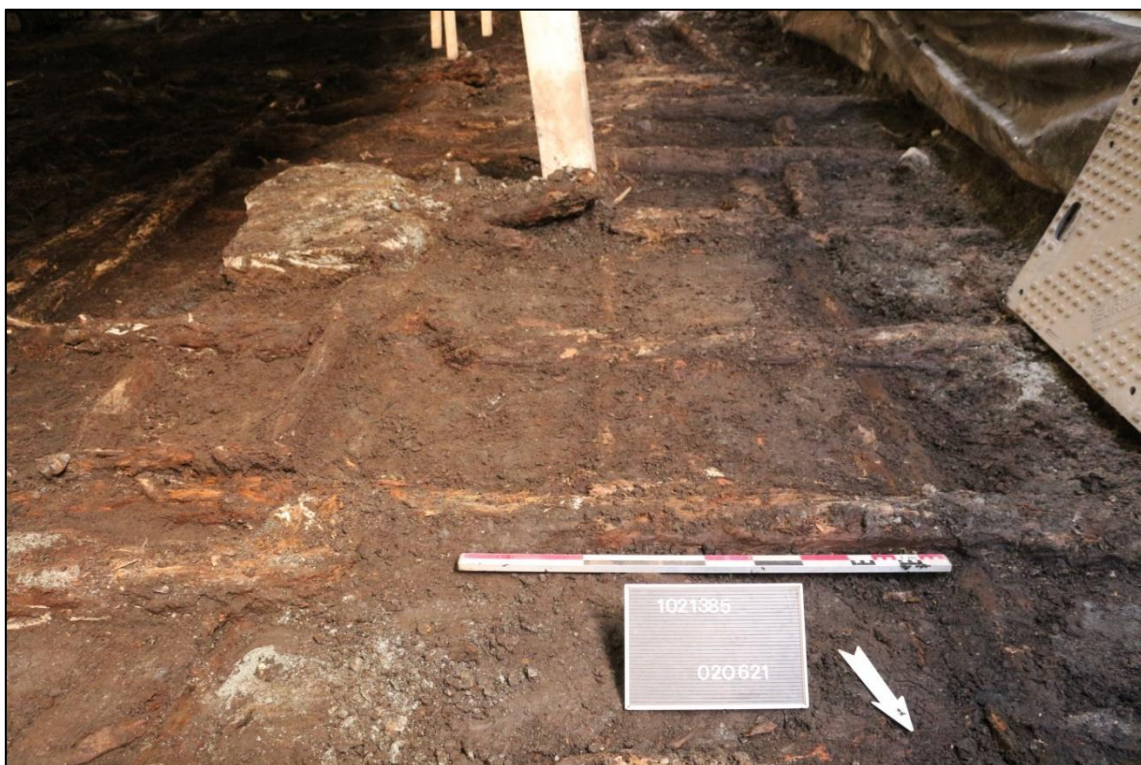
Figur 7. Stokkelag gruppe 2.

Gruppe 2 bestod av 41 stokker til sammen, som dannet et krysslagt fundament som målte ca. 14,43 m NØ-SV og 3,46 m NV-SØ (Figur 8) og som besto av minst 3 omfar – men det var ikke lett å skille omfarene fra hverandre som følge av den høye graden av forstyrrelser og nedbrytning. Bolverket befant seg omtrent i midten av Sjakt 3 og strekte seg mot SV. Det besto av både intakte og sekundært forstyrrede stokker som gikk tvers på hverandre (NØ-SV og NV-SØ). Stokkene dannet en trekonstruksjon som så ut til å være en mer sammensatt trebygning enn de andre konstruksjonene. Enkelte stokker var veldig lange og relativt godt bevarte, og de fleste var rundstokker. Bevaringstilstanden var generelt dårlig, bolverket i dette området var til og med råttent (Figur 7). Stokkene presenteres i tabell (tabell 3) og situasjonskartet (Figur 8).

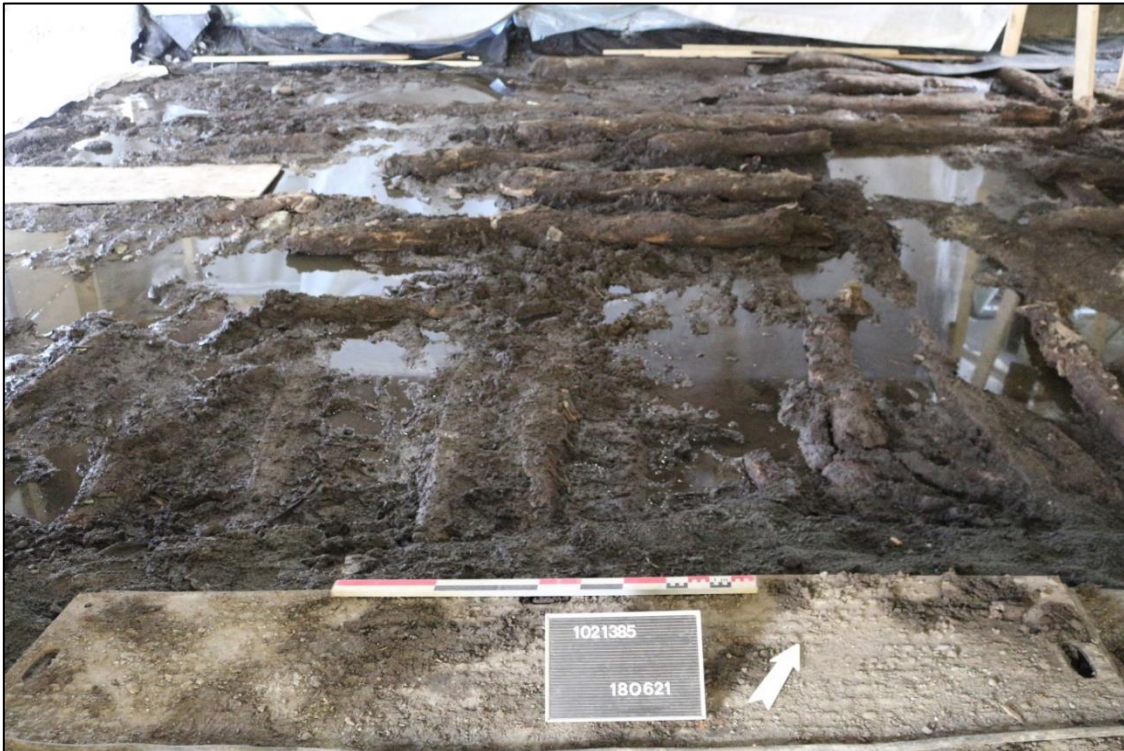
Gruppe 3 besto av løse, tverrgående stokker. Bolverket lå i sørøstlig side av Sjakt 3 og de fleste var sekundært forstyrret, veldig nedbrutte stokker. Generelt hadde stokkene dårlig bevaringstilstand. Her i dette området oppstod oversvømmelsen, noe som også gjorde graveforholdene enda verre. Derfor var det vanskelig å skille mellom lagene og undersøke stокkenes tilstand og farge nærmere i slutfasen av gravearbeidet (Figurer 9-10).

Figur 9. Stokkelag gruppe 3 og oversvømmelsen i Sjakt 3.

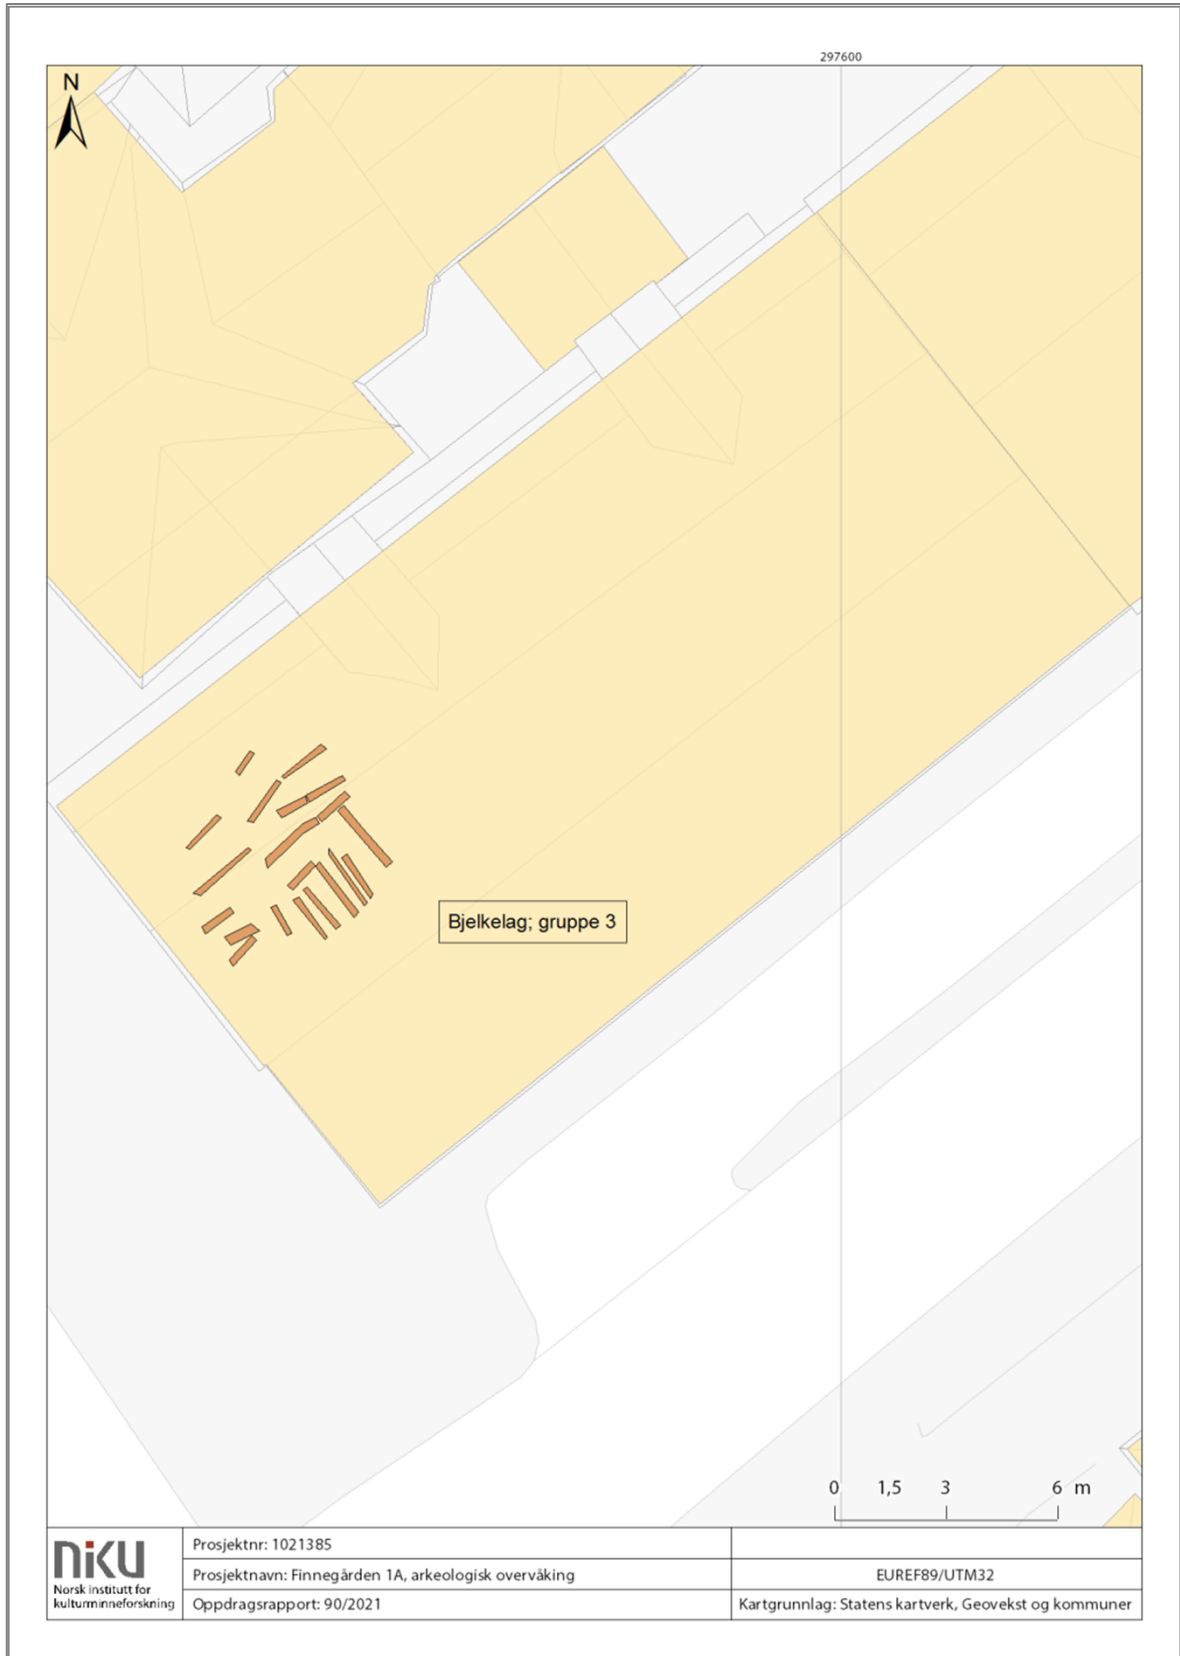
**Figur 10. Stokkelag gruppe 3.**

I tillegg til registrerte kontekster ble det også observert flere stokker under ST 978, ST951 og ST955 helt inntil veggen mot SV. Disse konstruksjonene ble ikke innmålt og registrert på grunn av den tidligere nevnte oversvømmelsen. Stokkelag gruppe 3 presenteres i tabell (tabell 4) og i oversiktskart (Figur 10).

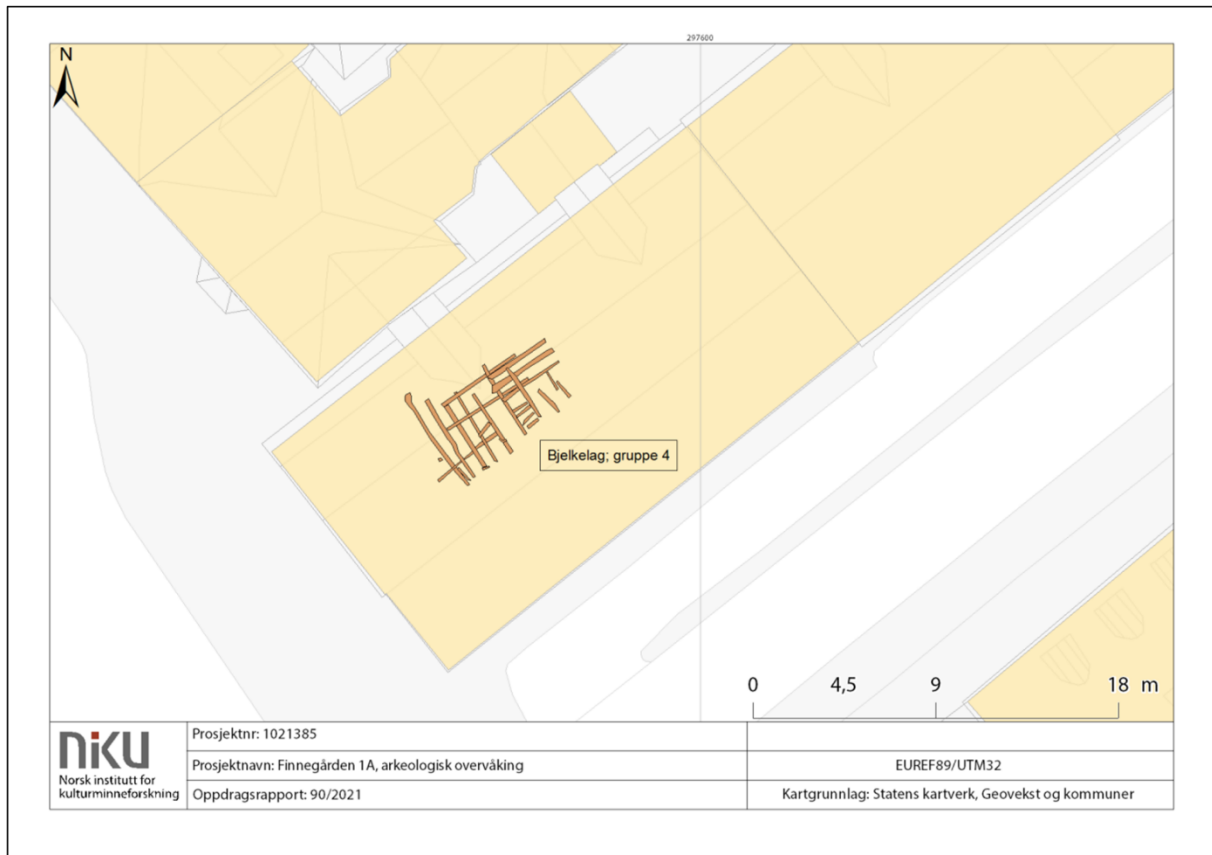
Figur 11. Stokkelag gruppe 4.

Gruppe 4 bestod av en rekke stokker som lå i sørøstlig side av Sjakt 3 (Figur 11). Bolverket er sammensatt og inneholdt de fleste stukkene blant gruppene. Det besto av både sekundært forstyrret og intakte bjelker. Hele konstruksjonen målte ca. 8,32 m SV-NØ og 5,35 m SØ-NV.

Mange stokker var forstyrret av moderne nedgravninger, blant annet betongfundamenter og stolper. Bolverket presenteres både i tabell (tabell 5) og i oversiktskart (Figur 11).

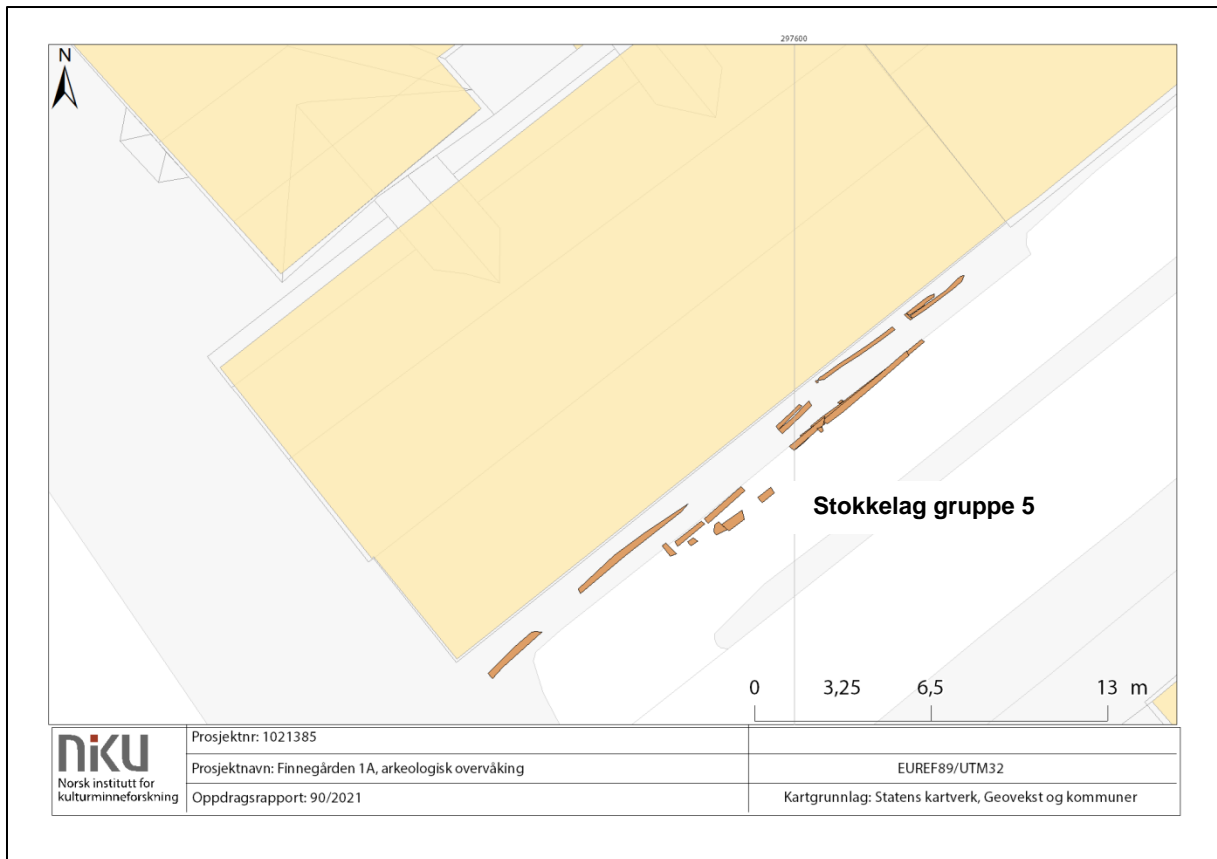
Figur 12. Stokkelag gruppe 5.

Mot SØ, utenfor museumsbygningen ble flere strukturer avdekket. De fleste stukkene var trolig deler av en form for fundament, men det er ikke sikkert om det var fundament for en bygning eller en passasje – bl.a. fordi strukturen var forstyrret av nyere aktiviteter i forholdsvis stort omfang. Mange av stukkene var i stor grad påvirket av disse aktiviteter; svært mange var kappet, eller kuttet av moderne gassledninger, sekundært forstyrret eller sekundært brukt for moderne fundamentering. ST2255 hadde spor etter innhogg på undersiden og ST311 hadde flere plugg hull samt minst en innhogg på overflaten. Strukturer i sjakt 4 er presentert i tabell (tabell 6) og situasjonskart (Figur 12).

Konstruksjonen hadde minst to omfar. Stukkene med lengderetning NØ-SV utgjorde det øvre nivået.

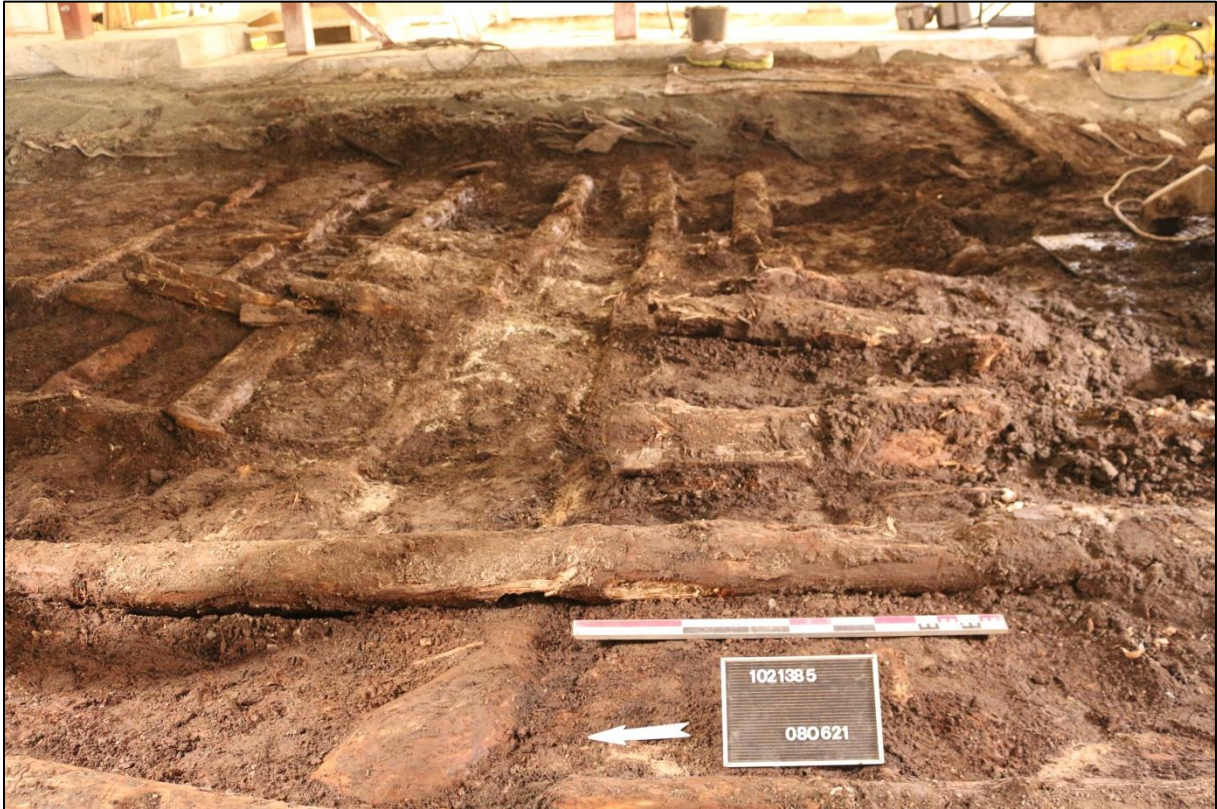
Figur 14. Stokkelag gruppe 4 og ST561 i forgrunn med dråpeformet ende.

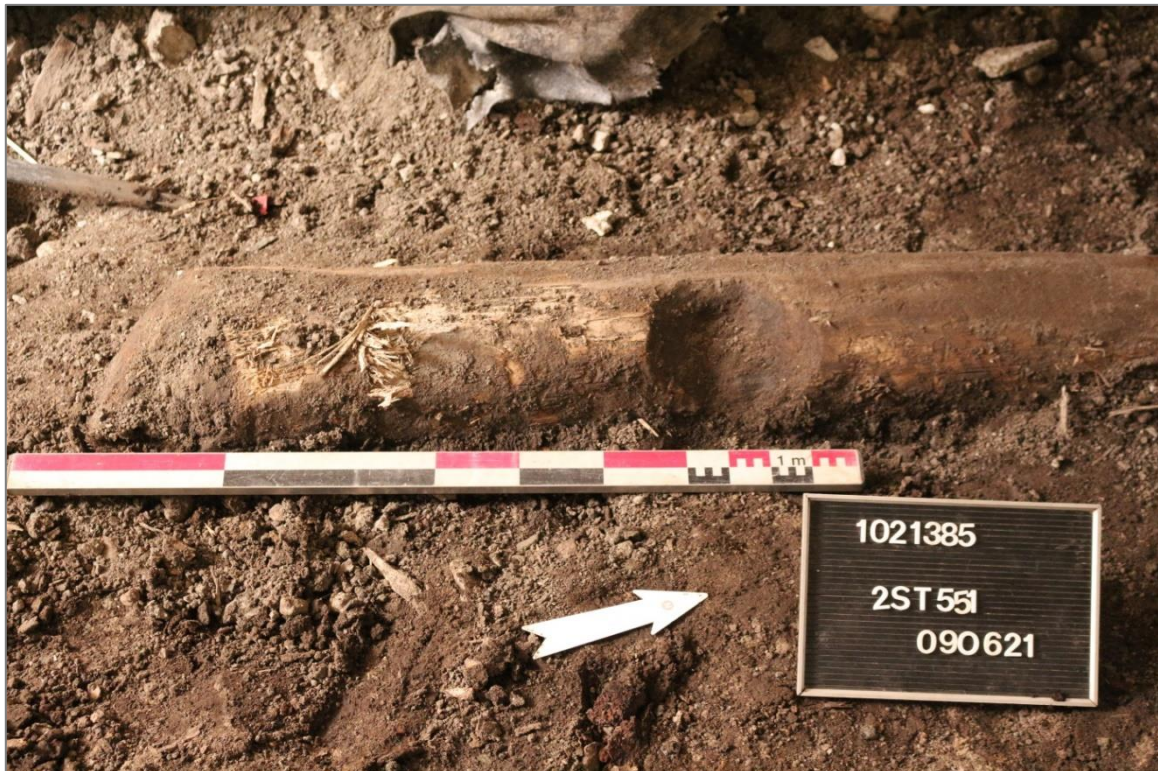
Figur 15. ST551 med innhogg.

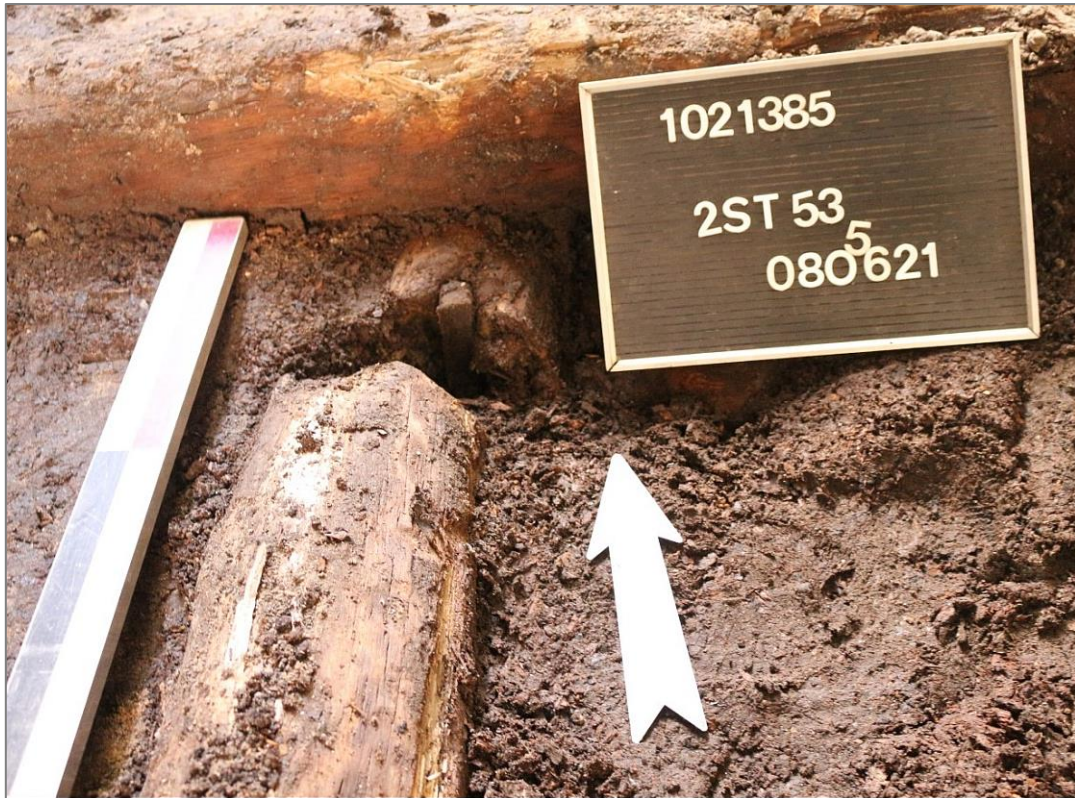
Figur 16. ST535 med gjenværende treplugg.
