MILJØOVERVÅKNING BRYGGEN I BERGEN

Statusrapport Bryggen MOV pr 31. mars 2020

Håvard Hind og Lars Krangnes (Cautus Geo AS) Jostein Soldal (COWI AS) Vibeke Vandrup Martens (NIKU)

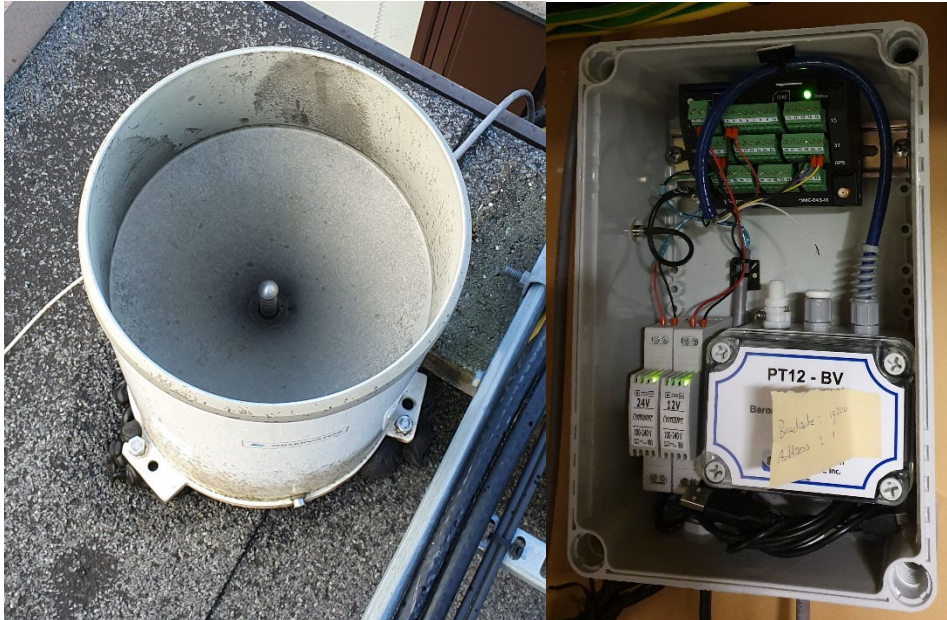
Figur 1. Nedbørmåler er vist til venstre og trykksensor til høyre

Nedbørmåleren ser ut til å fungere tilfredsstillende. Det er ukjent om oppvarmingen fungerer og vi har grunn til å tro at dette ikke er koplet til. Med tanke på lokalitet anser vi dette som mindre viktig. Vi har ikke sammenlignet lengre tidsserier mot Meteorologisk institutt, men vil gjøre en vurdering av det videre i prosjektet.

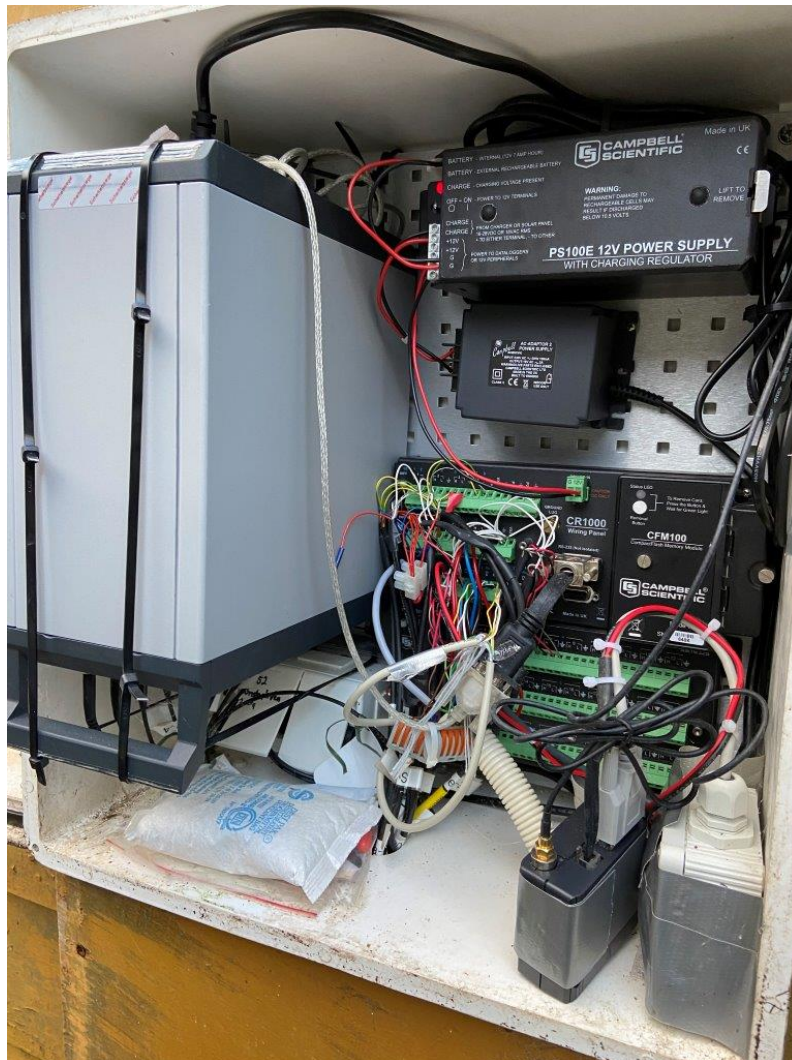
Systemet for oksygenmålinger i den umettede sonen, levert av Nationalmuseet i Danmark ved Henning Matthiesen, har kun blitt vurdert visuelt. Skapet framstår noe kaotisk og vi har ikke lyktes i å få noe dokumentasjon på hvordan systemet er satt opp. Bilde av loggerskap er vist under (Figur 2).

Figur 2. Datalogger for oksygenmålinger

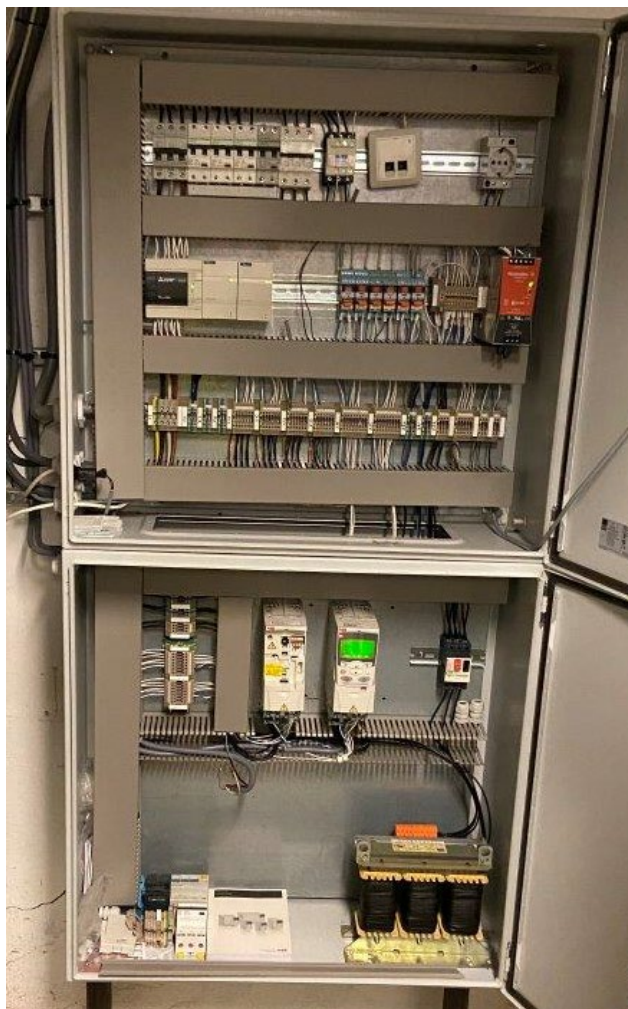
Det har blitt gjennomført to befaringer for I/T systemet, den 25. november 2019 og den 14. januar 2020. På siste befaring deltok Elicom som har satt opp systemet og som har kjennskap til hva som har blitt gjort og ikke gjort. På denne gjennomgangen kom det fram at systemet ikke var operativt på den måten prosjektet ser for seg og ut ifra det vi forsto var avtalt. Riksantikvaren ved Hanne Merete Moldung skulle få et tilbud på oppgradering til tilfredsstillende operativt nivå. I påvente av tilbakemelding har prosjektgruppen derfor ikke vært involvert i dialogen med Elicom og arbeidet rundt I/T systemet.

Figur 8. I/T systemets styringskap

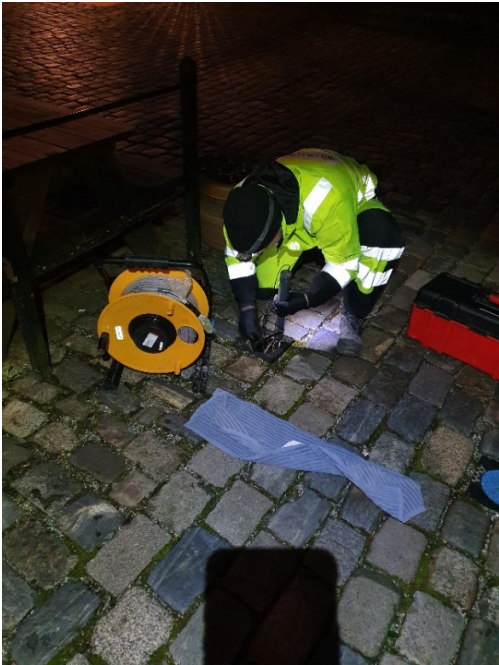
Koordinatsystem	Euref89 UTM32 NN1954		
Nord	6701350,470		
Øst	297515,470		
Høyde	2,89		
Estimert nøyaktighet	Ikke beregnet		
Loggertype	OMC-040		
Logger serienummer	4311117		
Logger IP	Ukjent		
Helning	Ikke målt		
Retning	Ikke målt	Nord=0°, vest =90°, syd=180° og øst=270°	
Sensor type	PT12		
Serienummer	21216004		
Sensorspiss – loggertopp (h1)	5,80 m		
Loggertopp – rørtopp (h2)	0,01 m		
Sensordybde (h1+h2-3cm)	5,78 m		
Sensorkote (Høyde-sensordybde)	-2,89 m		
Dato for oppkobling	Ikke koblet opp		
Navn i Cautus Web	FJB2		
<p>Kommentarer</p> <p>Peilet i 20 tiden 23.03.2020 til 2,90 meter under topp foringsrør</p> <p>Ikke mulig å få kontakt med logger. Kommer en noe «forsinket» lyd ved tilkobling med USB som tyder på noe liv, men programmet som benyttes til konfigurering gjenkjenner ikke enheten. Tyder at det er noe i veien med dataloggeren.</p> <p>Forsøkte å resette logger, bytte batteri og stramme opp strømconnectoren, men fortsatt samme feilforløp.</p>

Det er et hull i brønnlokket, som en midlertidig løsning ble dette teipet over.

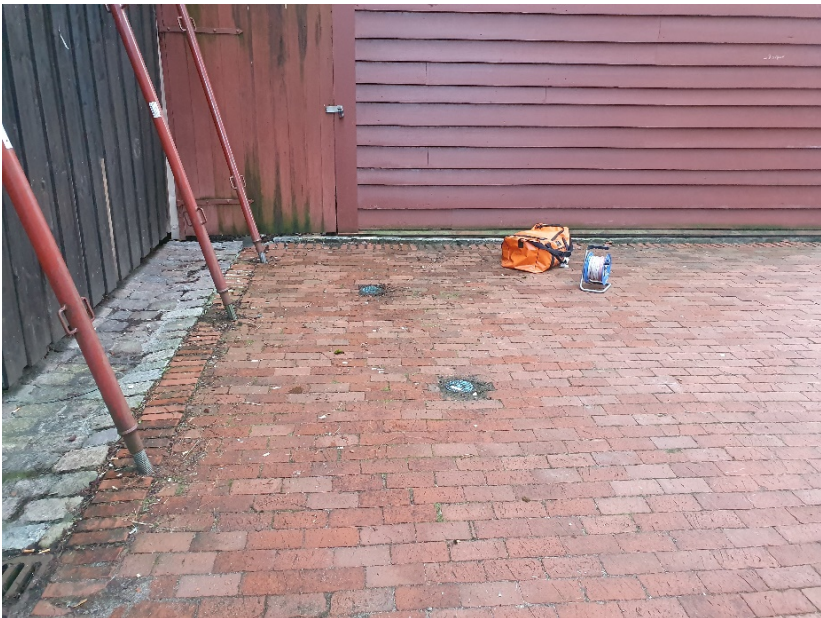
Koordinatsystem	Euref89 UTM32 NN1954		
Nord	6701334,650		
Øst	297455,000		
Høyde	1,670		
Estimert nøyaktighet	Ikke beregnet		
Loggertype	OMC-040		
Logger serienummer	4745632		
Logger IP	100.68.232.107		
Helning	Ikke målt		
Retning	Ikke målt	Nord=0°, vest =90°, syd=180° og øst=270°	
Sensor type	YSI 600XL		
Serienummer	Ikke lesbar		
Sensorspiss – loggertopp (h1)	3,12 m		
Loggertopp – rørtopp (h2)	0 m		
Sensordybde (h1+h2-?cm)	?		
Sensorkote (Høyde-sensordybde)	?		
Dato for oppkobling	05.03.2020		
Navn i Cautus Web	MB5		
Kommentarer:	<p>Peilet i 16 tiden 24.03.2020 til 1,23 meter under topp miljøørør.</p> <p>Instrumentert med en multiparametersonde.</p> <p>Noe feil med import, en fil mottatt 17:00 05.03.2020, så forsvant kontakten.</p> <p>Ble sjekket igjen 24.03.2020, også da var dataloggeren kun koblet til internett noen få minutter etter restart før den mistet kontakten. Kan være noe i veien med modemmet.</p>

En mulighet kan være å lese av dataloggeren manuelt.

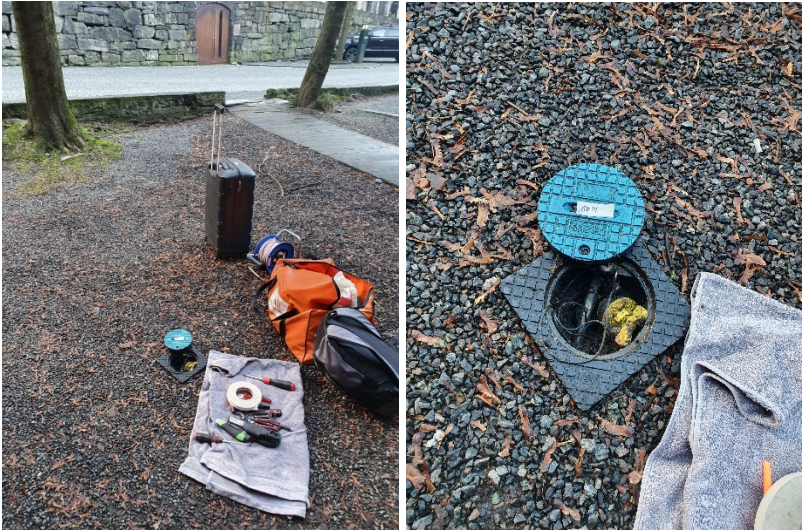
Referansepunkt		 	
Koordinatsystem	Euref89 UTM32 NN1954		
Nord	6701295,750		
Øst	297534,297		
Høyde	2,284		
Estimert nøyaktighet	Ikke beregnet		
Loggertype	OMC-040		
Logger serienummer	4746756		
Logger IP	100.68.232.197		
Helning	Ikke målt		
Retning	Ikke målt	Nord=0°, vest =90°, syd=180° og øst=270°	
Sensor type	PT12		
Serienummer	21216019		
Sensorspiss – loggertopp (h1)	5,80 m		
Loggertopp – rørtopp (h2)	0,03 m		
Sensordybde (h1+h2-3cm)	5,80 m		
Sensorkote (Høyde-sensordybde)	-3,516 m		
Dato for oppkobling	05.03.2020		
Navn i Cautus Web	MB14		
<p>Kommentarer:</p> <p>Grunnvannspeil peilet til 0,65 m under miljøørørtopp i 9 tiden 05.03.2020</p> <p>Grunnvannspeil peilet til 0,69 m under miljøørørtopp i 18 tiden 24.03.2020</p> <p>Noe i veien med gjengene for en av skruene til lokket. Det er brukt selvvulkaniserende teip for å tette hullet.</p> <p>Strømconnector var skadet og ble strammet opp med strips.</p>

Før dette var dataloggeren noe «kilen» og falt ut og inn under kontakt.

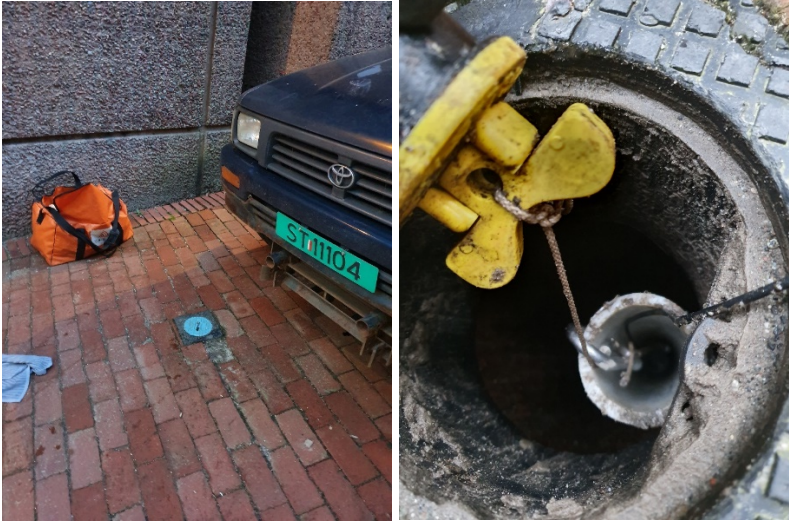
MB40

<p>Grunnvannsspeil peilet til 3,17 m under brønntopp i 19 tiden 23.03.2020.</p> <p>Noe som ser ut som mugg på antennekabelen. Kan indikere fuktdannelse. Byttet derfor fuktpose.</p> <p>Byttet rund umbraco skrue og eksisterende selvvulkaniserende teip.</p> <p>Batteriet ble byttet da det gamle var ødelagt (lodingen til battericellen var løs). Fra historiske data er det synlig at batteriet ble byttet 18. september</p>

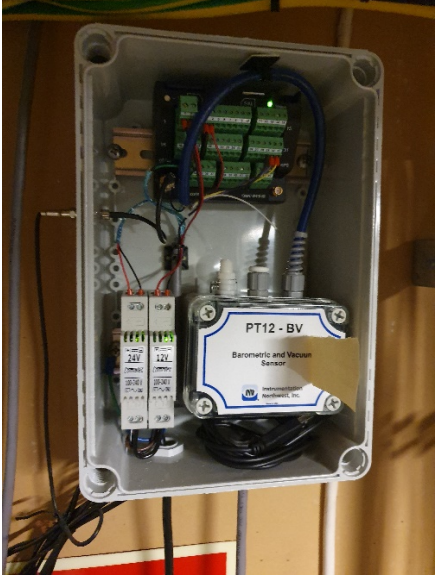
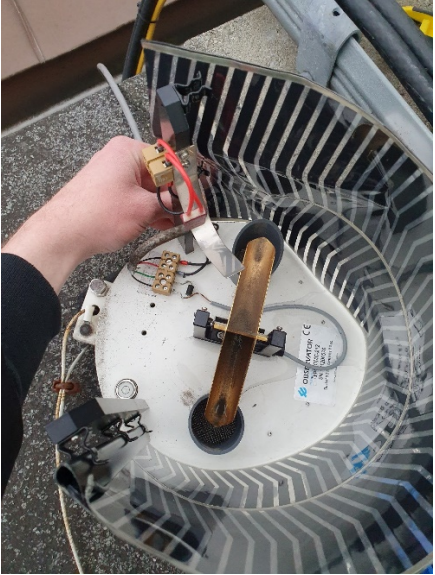
Barometer og regnmåler

Koordinatsystem	Euref89 UTM32 NN1954		
Nord	Ikke målt		
Øst	Ikke målt		
Høyde	Ikke målt		
Estimert nøyaktighet	Ikke beregnet		
Loggertype	OMC-045		
Logger serienummer	045300446		
Logger IP	100.68.232.102		
Helning	Ikke målt		
Retning	Ikke målt	Nord=0°, vest =90°, syd=180° og øst=270°	
Sensor type	PT12BV Barometer	OMC-212 Regnmåler	
Serienummer	Ukjent	21200576	
Sensorspiss – loggertopp (h1)	Ikke relevant	Ikke relevant	
Loggertopp – brønntopp (h2)	Ikke relevant	Ikke relevant	
Sensordybde (h1+h2- 3cm)	Ikke relevant	Ikke relevant	
Sensorkote (Høyde- sensordybde)	Ikke relevant	Ikke relevant	
Dato for oppkobling	05.03.2020	05.03.2020	
Navn i Cautus Web	Barometer	Regnmåler	
Kommentarer: Regnmåler installert på taket av Riksantivarens bygg. Barometer i maskinrom, direkte under. Usikker på hvor god ventilasjonen er her, men tilsynelatende bra overlapp mellom trykkdata fra Florida værstasjon og dette barometeret. Regnmåler testet 25.03.2020. God føring gjennom

filtrert og
tilsynelatende
velsmurt mekanisme
i tippbøttens aksel.
Dataloggeren
registrerer
tippebevegelser
effektivt.
