MIDDELALDER ALTERSKAPET FRA STRANDA KIRKE. FORPROSJEKT FOR KONSERVERING

A 318 Stranda kommune, Møre og Romsdal

Anne Apalnes Ørnhøi og Lena Stoveland

Tittel Middelalder alterskapet fra Stranda kirke. Forprosjekt for konservering A 318 Stranda kommune, Møre og Romsdal	Rapporttype/nummer NIKU Rapport 139	Publiseringsdato 20.12.2022
	Prosjektnummer 1022445	Sider 27
	Avdeling Konservering	Tilgjengelighet Åpen
Forfatter(e) Anne Apalnes Ørnhøi og Lena Stoveland	ISSN 2703-7797 ISBN 978-82-8101-286-8	Oppdragstidspunkt / periode utført 08.-10.11.2022
	Forsidebilde Alterskapet i Stranda kirke. Foto: Lena Stoveland, NIKU, 2022

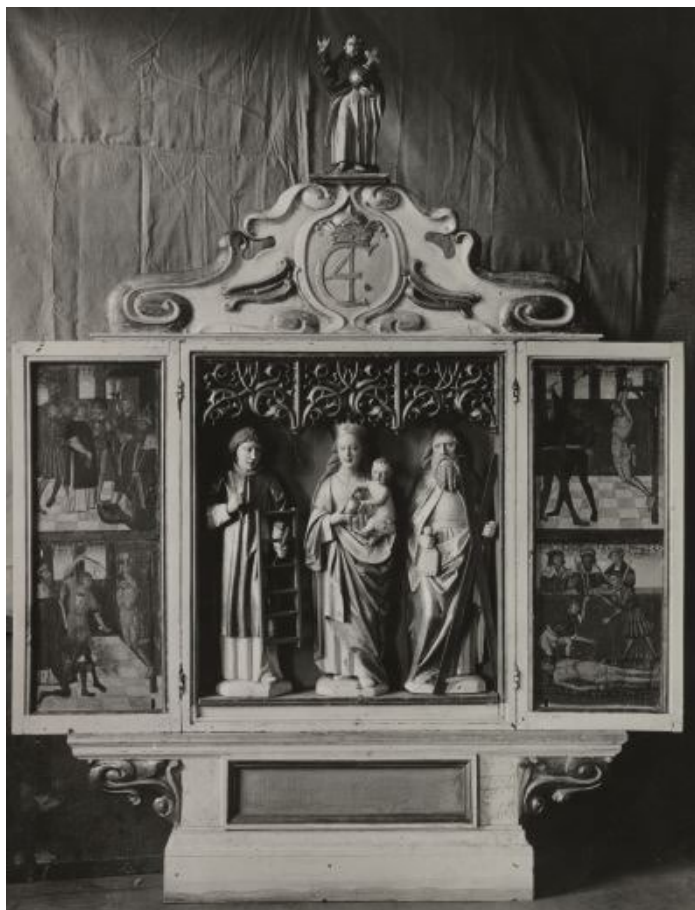
Bildet viser alterskapet før konservering i 1929. Alle overflater, bortsett fra panelmaleriene og muligens bakveggen i korpus er overmalt. Foto: Væring 1929. Riksantikvaren.

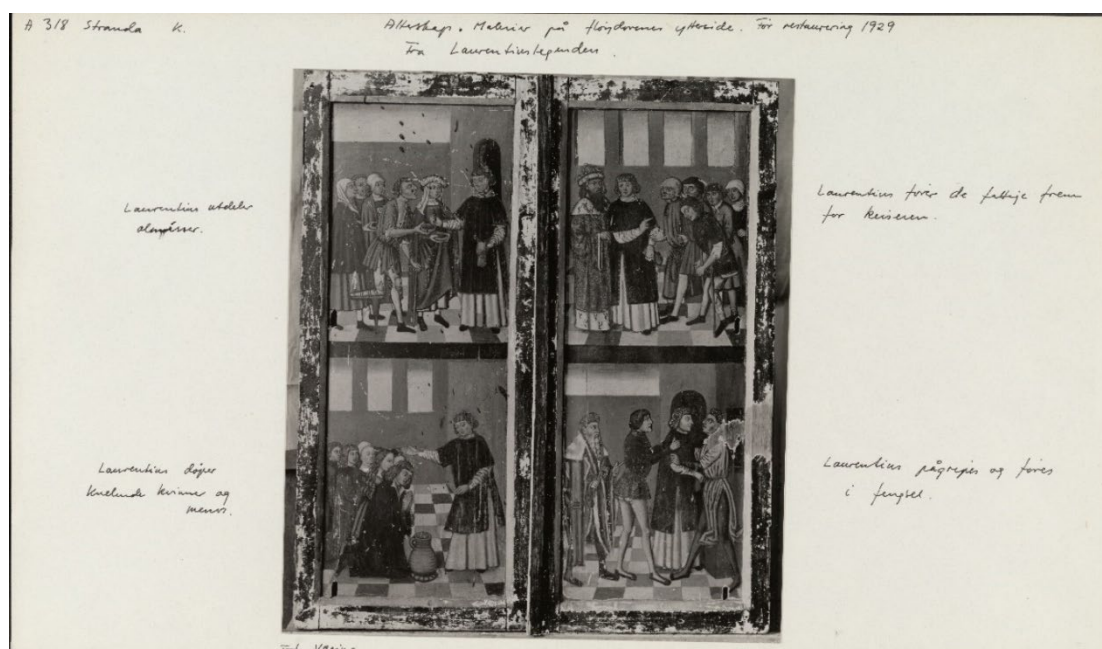
Bildet viser tilstanden til fløydørenes utside etter avdekking og før retusjering i 1929. Foto: Væring 1929. Riksantikvaren.

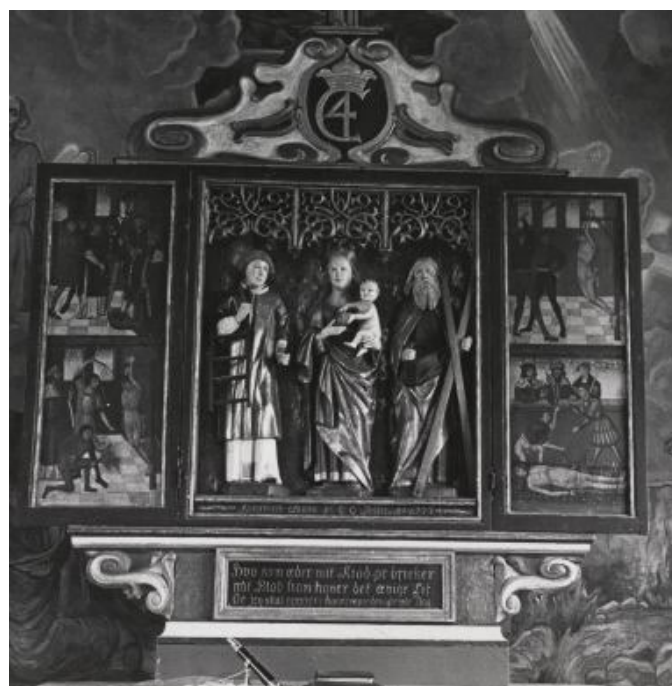
Bildet viser alterskapet før konservering i 1968. Alle overflater, bortsett fra panelmaleriene og muligens bakveggen i korpus er avdekket Foto: Kaland, Riksantikvaren 1968.

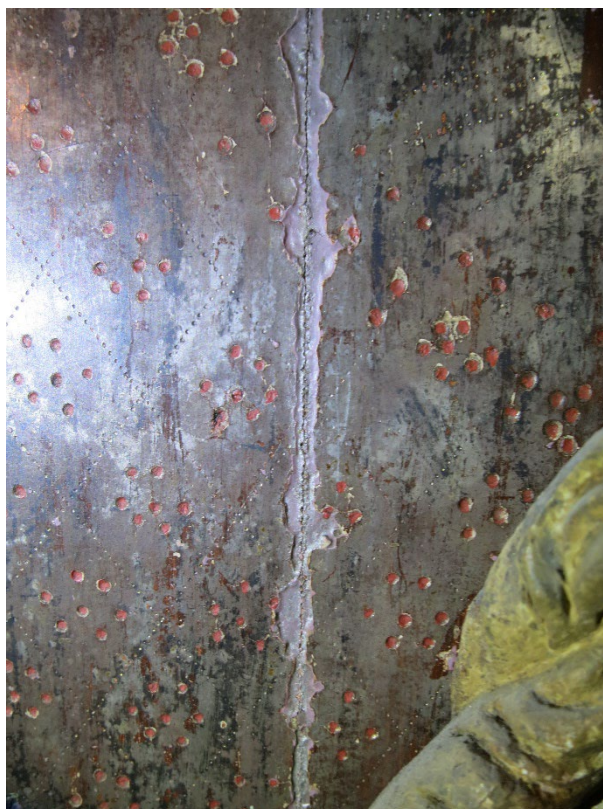
Malingslagene på bakvegg er trolig originale. Det er noe opp- og avskallinger i den hvite krittgrunderingen. Over den hvite grunderingen er det rød bolus som underlag for sølvfolie (mest sannsynlig). Overflaten bør renses svært forsiktig med svamp. Mønsteret i sølvfolie er laget i sirupsnipper med punsemerker. Det er noen eldre misfargede retusjer. Det er også en god del avskallinger ned til den hvite grundering i skjøten mellom første og andre bord fra høyre.

Bildet viser avskalling av malingslag og forsølving på bakveggen i korpus.

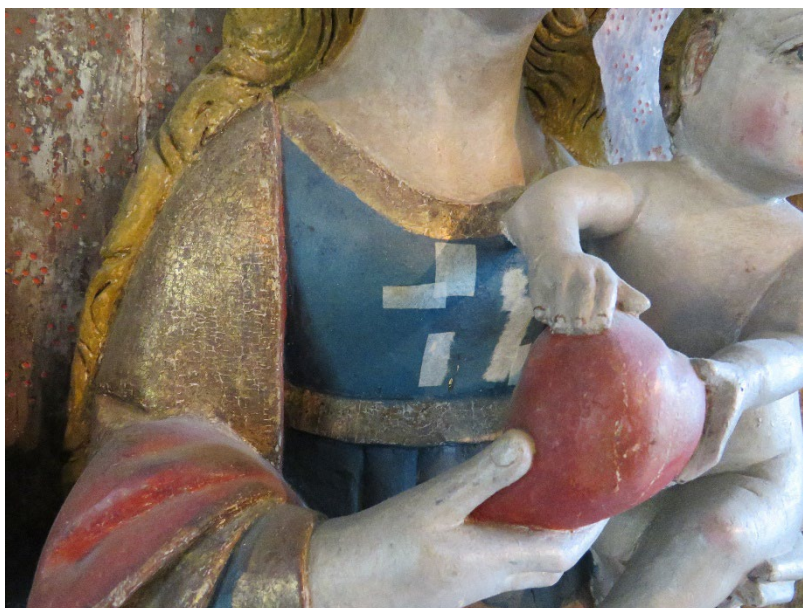
Malingen på plinten (observert på Jomfru Maria) er veldig skjør og oppskallinger brekker lett. Malingen på det blå kledet til Maria er også svært skjør. Det er opp- og avskallinger, samt lukkede oppskallinger, ned til hvit grundering som kan være original.

Bildet viser Maria og Jesusbarnet med forsidebeskyttelse fra 1993.

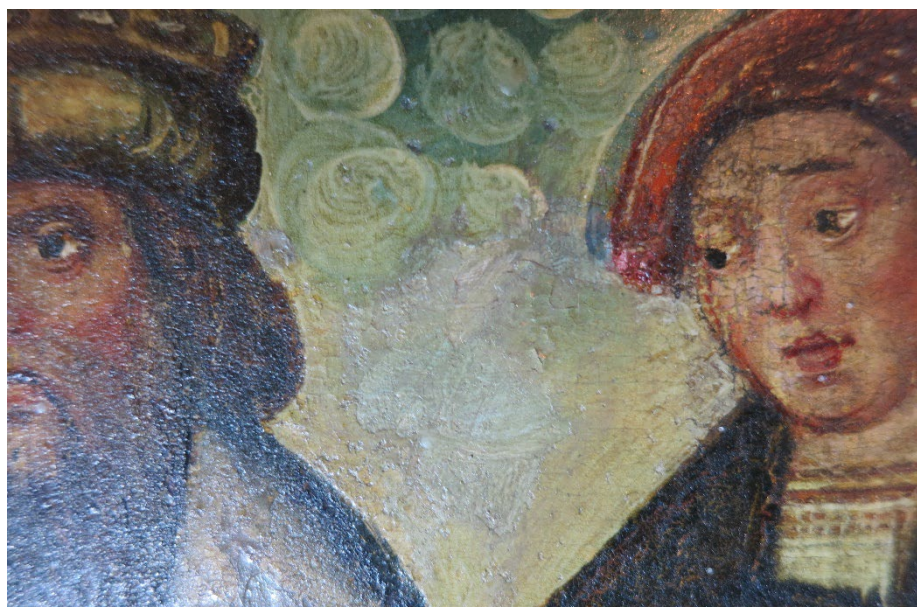
Panelmaleriene har generelt lite løs maling, men er svært skitne. Panelmaleriene har mer overflatesmuss i øvre del av maleriene. Det er mye stearinsøl på malingsoverflaten. Ellers har panelmaleriene en svært nedbrutt, gul ferniss. Fernissen er trolig påført i 1929, da maleriene ikke ble fernissert i 1968. Fernissen er mest misfarget og nedbrutt på innsiden av skapdørene. Dette kan være solskader kombinert med overmaling i asfaltbitumen (trolig fra 1777). Utsiden er bedre bevart.

Bildet viser gammel misfarget retusj.

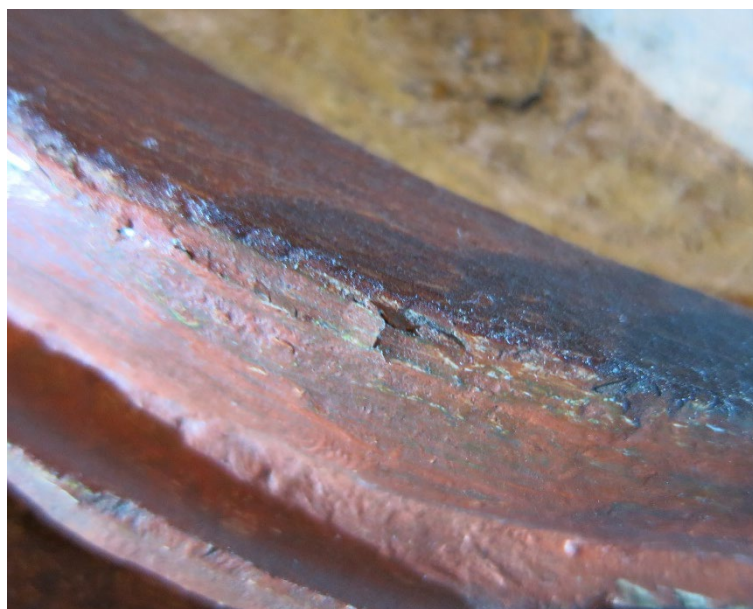
Toppstykket har noe løs maling, er svært skittent, men uten løse deler.

Oppskalling i rødt område på toppstykket.

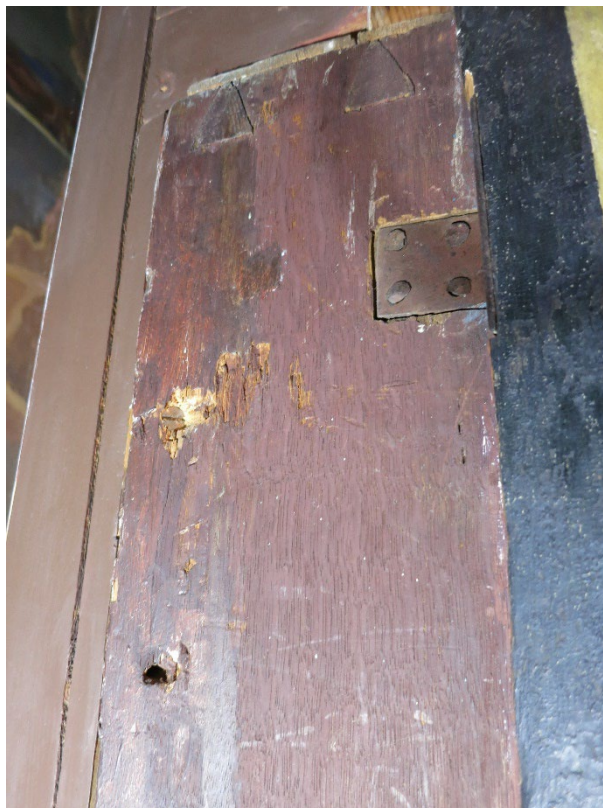
Det bør vurderes om alterskapet burde festes annerledes til stativet bak. Det festes i dag med en skrue på hver side av korpus, og fører til spenninger som skaper sprekkdannelser i treverket i korpus.

Fløydørenes hengsler er ustabile og holder ikke lenger vekten av dørene tilfredsstillende. Det bør vurderes om hengslene kan repareres eller byttes ut.

Bildet viser venstre sidevegg utside på korpus med festet til stativet bak og gammel hengsel.

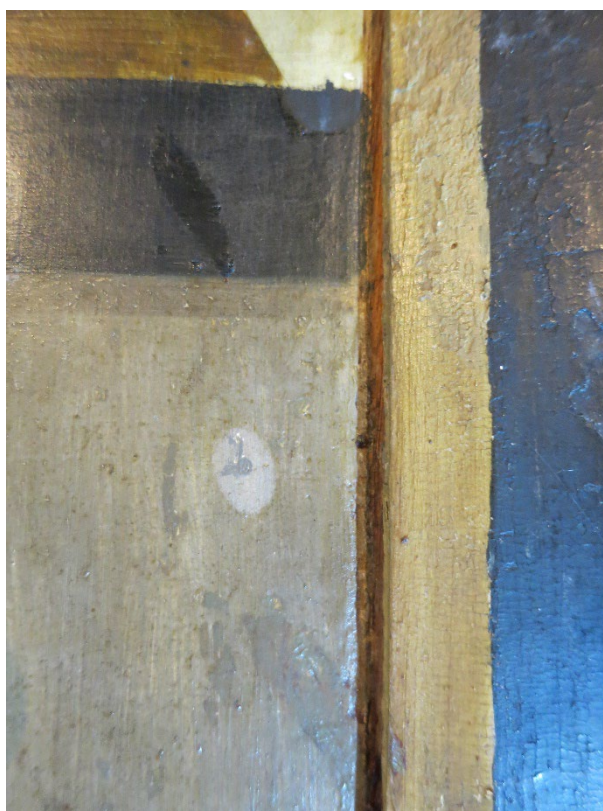
På bakgrunn av testene vil fernissen trolig kunne fjernes med acetone. Bruk av metode må testes nærmere på atelier.

Bildet viser rensetest av ferniss med acetone.
