VEGA KIRKE, VEGA KOMMUNE, NORDLAND

Tilstandsregistrering av kunst og inventar, 2022

Tittel Vega kirke, Vega kommune, Nordland Tilstandsregistrering av kunst og inventar, 2022	Rapporttype/nummer NIKU Rapport 148	Publiseringsdato 12.12.2022
	Prosjektnummer 1022278-01	Sider 14
	Avdeling Konservering	Tilgjengelighet Åpen
Forfatter(e) Nina Kjølens Jernæs og Iver Schonhowd	ISSN 2703-7797 ISBN 978-82-8101-295-0	Oppdragstidspunkt / periode utført Sept-okt 2022
	Forsidebilde Altertavle, datert 1737. Fotograf: Henrik Smith, Riksantikvaren

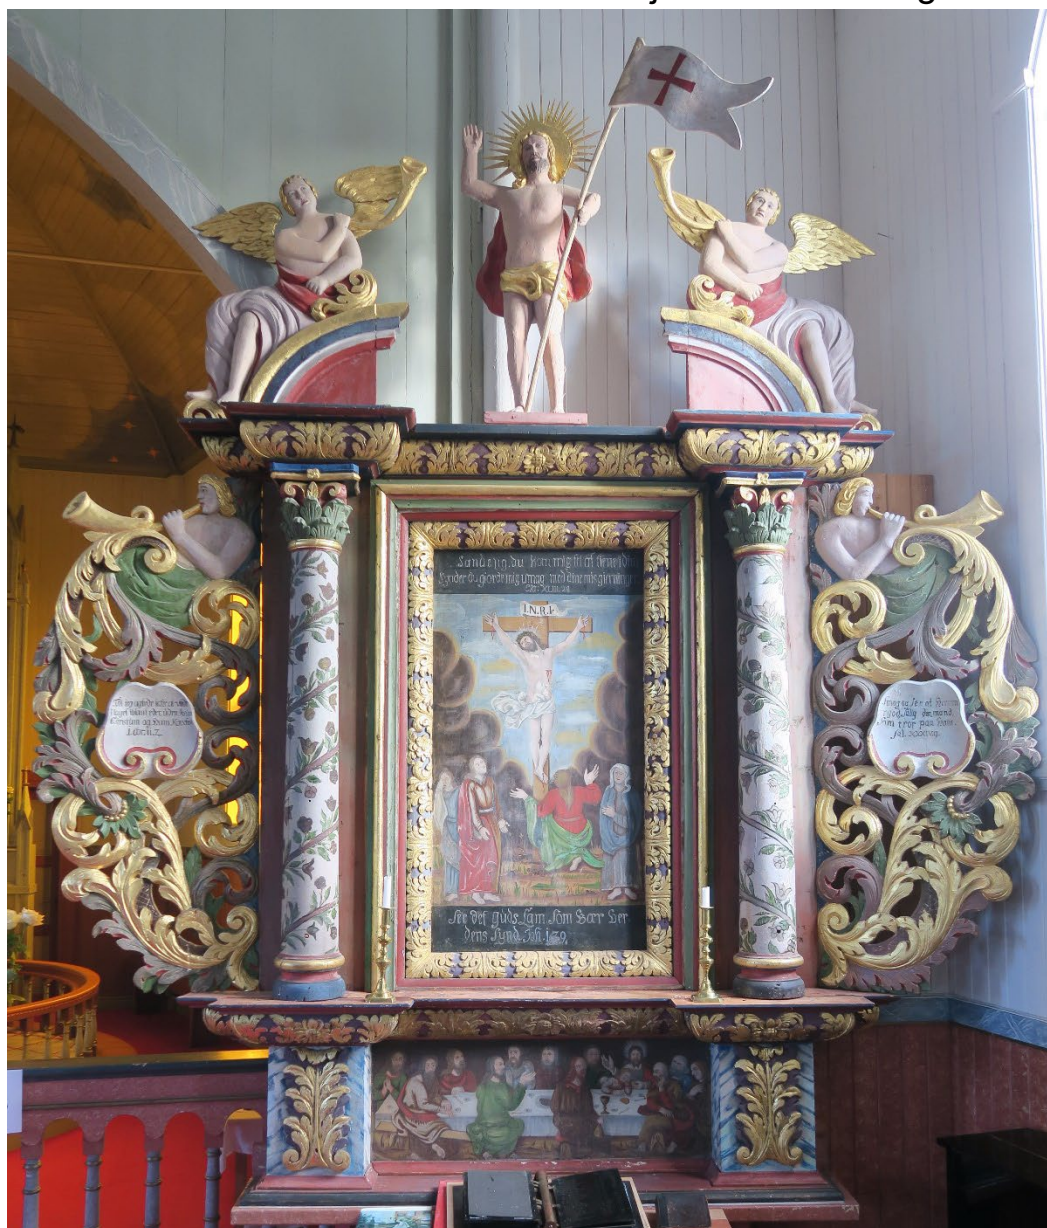
Vega kirke har en altertavle fra 1737, denne har mye løs maling, først og fremst på omrammingen, og fikk tilstandsgrad (TG) 3. I selve kirkerommet ble en lysekrone, en lysestake, en gyldenlærstol, og en døpefont tilstandsregistrert til TG 2, samme TG fikk også en predella og panelmalerier, lokalt kalt rester av en altertavle, disse befant seg i 2. etasje i tårnrommet. De øvrige gjenstandene fikk TG 1.

Objekt: Altertavle med hovedmotivene: Nattverden, Korsfestelsen og Den seirende Kristus øverst. Korsfestelsen er flankert av kraftige søyler og basunengler og akantusranker og et lite skjold med skrift. Altertavlen er utført i oljemaling og forgylling på treverk, datert til 1737. Bredden på altertavlen er 325 cm, høyden er 378 cm og dybden er 32 cm. *Bevaringsgrad:* Omrammingen og figurer er overmalte og med ny gullmaling som «forgylling». Etasjeskillet, midtfeltet over Nattverden, ser ut til å være av nyere dato. Den står inntil korskilleveggen mot syd. *Tilstandsvurdering:* Maleriet med innramming har løsnet i overgangen mellom bilde og arkitektur i øvre del. Belistningen er skadet. Det er også skader på venstre vinge som er reparert med deler av en huntonittplate. En finner løs maling over det meste av arkitekturdelen, særlig på skulpturer øverst, søylene og belistningen. Begge søylene har løs maling. Når det gjelder belistningen har den mest skader i områder som er mest utsatt for sollys. Maleriene har en blakket og nedbrutt overflate på grunn av sollys. Det er en god del stearinsøl på predella, her er det også noe malingsutfall grunnet bevegelser i treverket. Det er også noe løs maling på korsfestelsen i form av krympeskader. Tilstandsgrad 3. *Anbefaling:* Altertavlen har behov for en behandling og vindu mot sør må bli dekket til på en eller annen måte for å begrense sollyset.

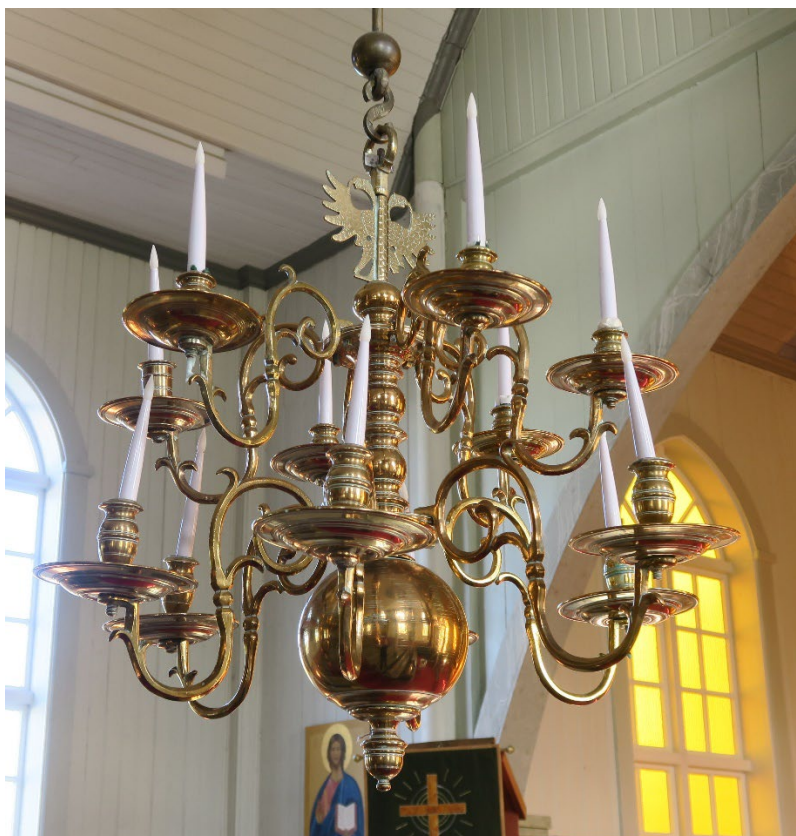
Objekt: Lysekrone, sannsynligvis fra 1700-tallet, utført i messing. Lysekronen har to etasjer med seks lysarmer i hver. Høyden på lysekronen er 57 cm mens diameteren er 60 cm. *Bevaringsgrad:* En lysholder i andre etasje er skiftet ut. *Tilstandsvurdering:* Pusseskader og riper på kuppelen. En lysholder er løs. *Anbefaling:* Overvåking og forsiktig bruk.

Foto 2: Lysekroner i to etasjer med seks lysarmer i hver etasje. Foto: Henrik Smith, Riksantikvaren

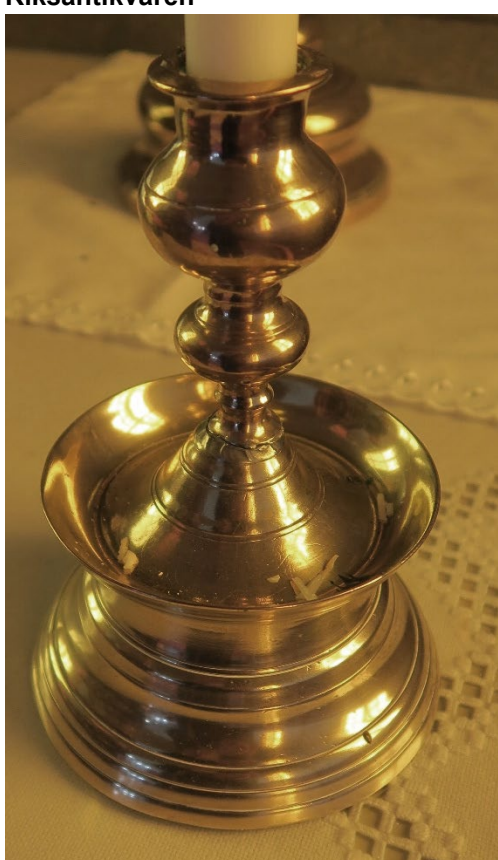
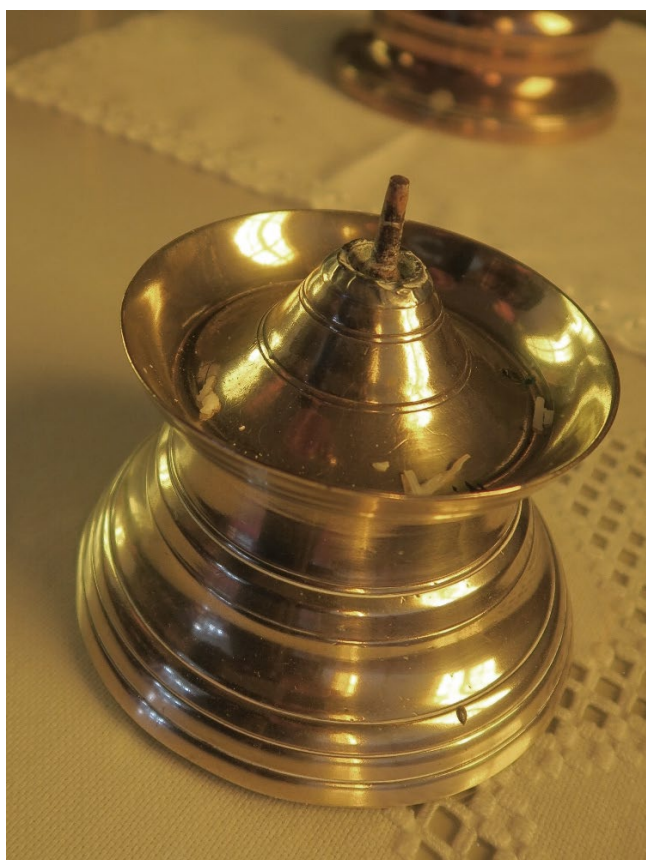
Objekt: To lysestaker, datert til 1700-tallet, utført i messing. Høyden er 17,5 cm og diameteren er på 13,5 cm. De er plassert på alteret. *Tilstandsvurdering:* Den ene lysestaken har et brudd, mens den andre har et hull i øverste vulst. *Anbefaling:* Lysestaken bør repareres av gjørtler.

Foto 3: To lysestaker, trolig fra 1700-tallet. Foto: Henrik Smith, Riksantikvaren

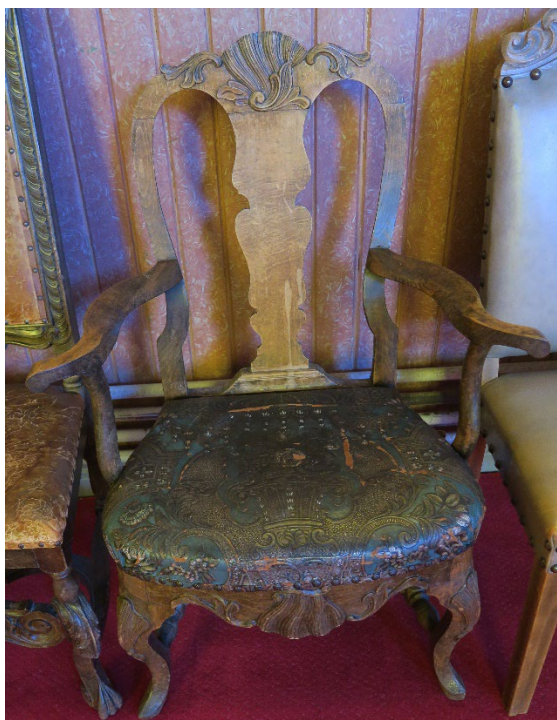
Foto 4: Gyldenlærstol. Foto: Henrik Smith, Riksantikvaren

Objekt: Gyldenlærstol med gyldenlær i setet. Total høyde på stolen er 100 cm, bredden er 72 cm og dybden er 49 cm. Den står i koret mot sydveggen. *Bevaringsgrad:* Stolen er trukket om, men gyldenlæret kan være originalt. *Tilstandsvurdering:* Gyldenlæret har sprukket opp og det ble observert flyvefull fra insektsangrep, men det er uvisst om det er aktivt. *Anbefaling:* Overvåking. Stolen bør ikke brukes.

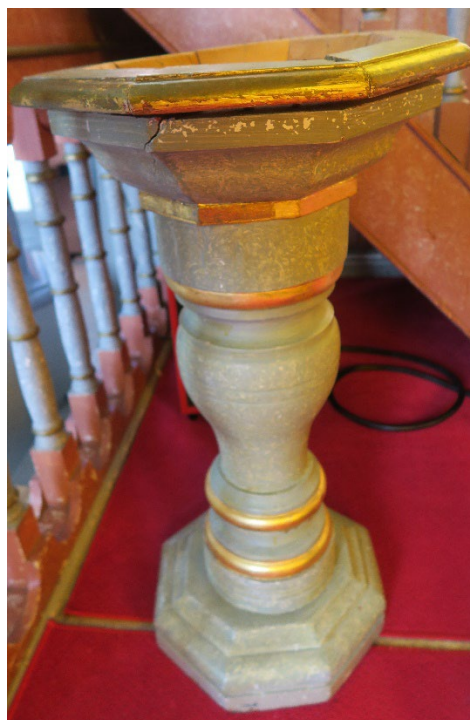
Foto 5: Døpefont. Foto: Henrik Smith, Riksantikvaren

Objekt: Døpefont fra 1800-tallet, malt med oljemaling og forgylling på tre. Den er fulldekorert i en steinimitasjon og den er formet som en åttekantet fot og dåpsfatholder. Søylene på døpefonten er dreid ut av ett trestykke, mens topp og fot er påmontert. Høyden er 84 cm og diameteren er 43 cm. Den står i koret ved prekestolen. *Bevaringsgrad:* Topplista er sekundær. *Tilstandsvurdering:* Det åttekantete stykket på toppen har flere brudd og sprukket opp flere steder og sitter ikke godt til den dreide delen. Mekaniske skader finnes flere steder. *Anbefaling:* Overvåking.

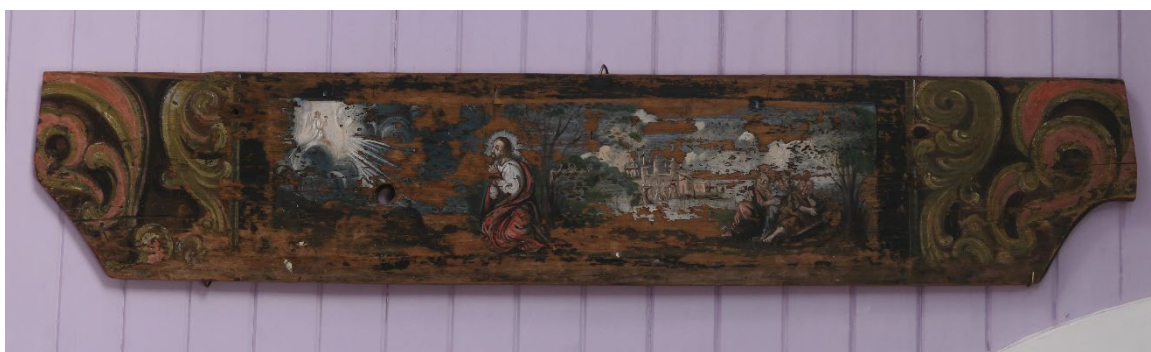
Foto 6: Predella. Foto: Henrik Smith, Riksantikvaren

Objekt: Predella med akantusranker på begge sider, som sentralmotiv er det en scene med Jesus i Getsemane. Predellaen er fra 1700-tallet og er utført med oljemaling på tre. Den er plassert i andre etasje av klokketårnet. Lengden er 152 cm, høyden 28 og dybden er på 2 cm. *Bevaringsgrad:* Svært mye maling er gått tapt. *Tilstandsvurdering:* Malingen er borte på grunn av slitasje og klimarelaterte

skader. På gjenværende maling er det mye løst. *Anbefaling:* Overvåking. Dersom predellaen skal flyttes, bør den få en konserveringsbehandling.

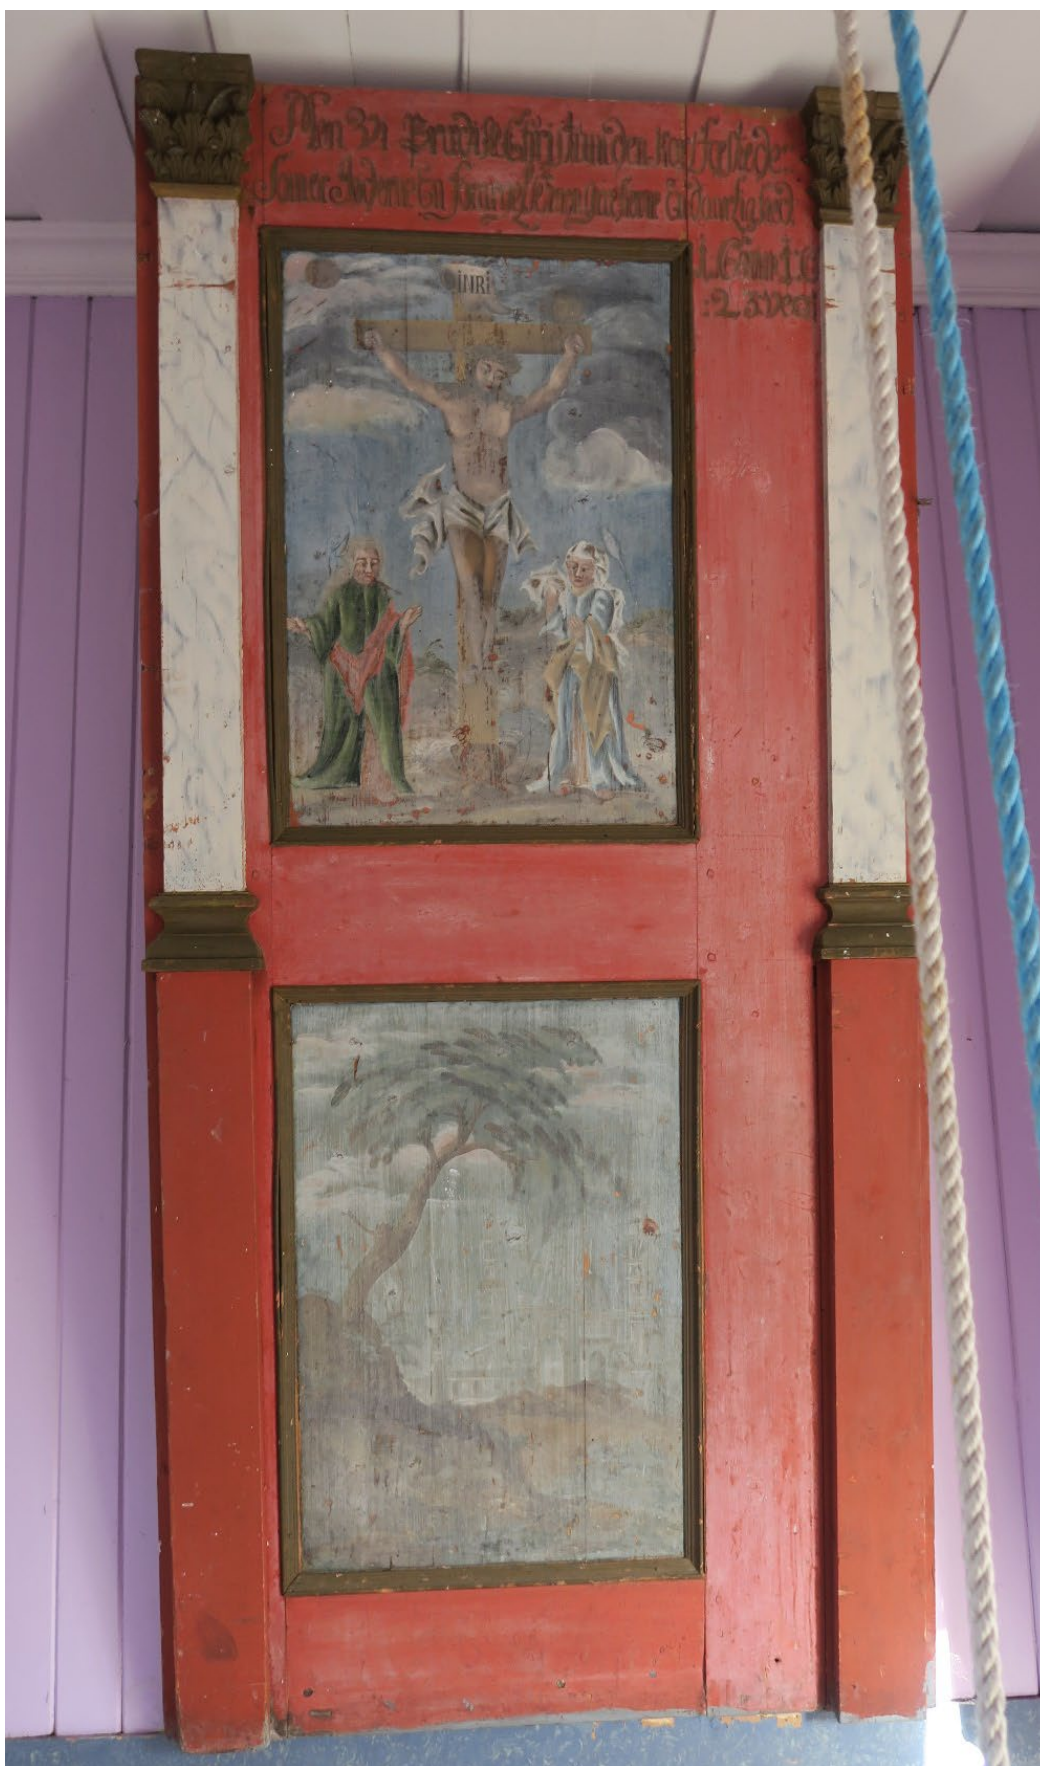
Objekt: «Altertavle» fra 1700-tallet, malt med oljemaling på tre. Den er plassert i andre etasje av klokketårnet. Registratorene er usikre på hva dette har vært en del av. Motivene på maleriene er nederst et tre med en by i bakgrunnen og på øvre del er det «Korsfestelsen» som er omgitt av korintiske søyler. Øverst er det et skriftefelt på selve omrammingen: «men vi prediker Christum den korsfestede som er Jødene en forargelse men grekerne en daarlighet», 1. korinterbrev. Teksten kan antyde at dette kan ha vært en dør til prekestolen, alternativt kan det ha vært en dør til en privat stol. Gjenstanden er plassert i andre etasje av tårnrommet. «Altertavlen» henger lent fremover, hviler på dørlista og er festet med tau. Høyden er på 230 cm, mens bredden er 100 cm og dybden på 8 cm. *Tilstandsvurdering:* Både billedfelt og omramming er preget av blakking i overflatene. Det er mekaniske skader over det hele. Betrakningsavstanden er stor for de øvre delene og det var vanskelig å observere eventuell løs maling. *Anbefaling:* Overvåking. «Altertavlen» bør få en sikrere festemekanisme. Ved eventuell flytting bør den dessuten få en konserveringsbehandling.

Foto 7: «Altertavle» som henger i tårnrommet. Foto: Henrik Smith, Riksantikvaren

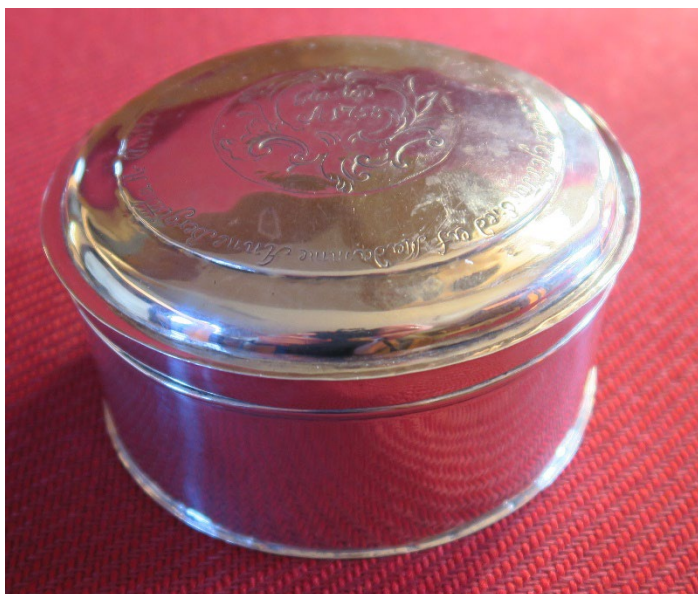
Objekt: Oblatskrin i sølv, datert til 1758. Oblatskrinet har skrift og dekor på lokket og det er fire stempler på innsiden i bunnen. Diameteren er 11 cm og høyden 5,5. *Tilstandsvurdering:* Stabil tilstand. *Anbefaling:* Overvåking.

Foto 8: Oblatskrin, datert 1758. Foto: Henrik Smith, Riksantikvaren

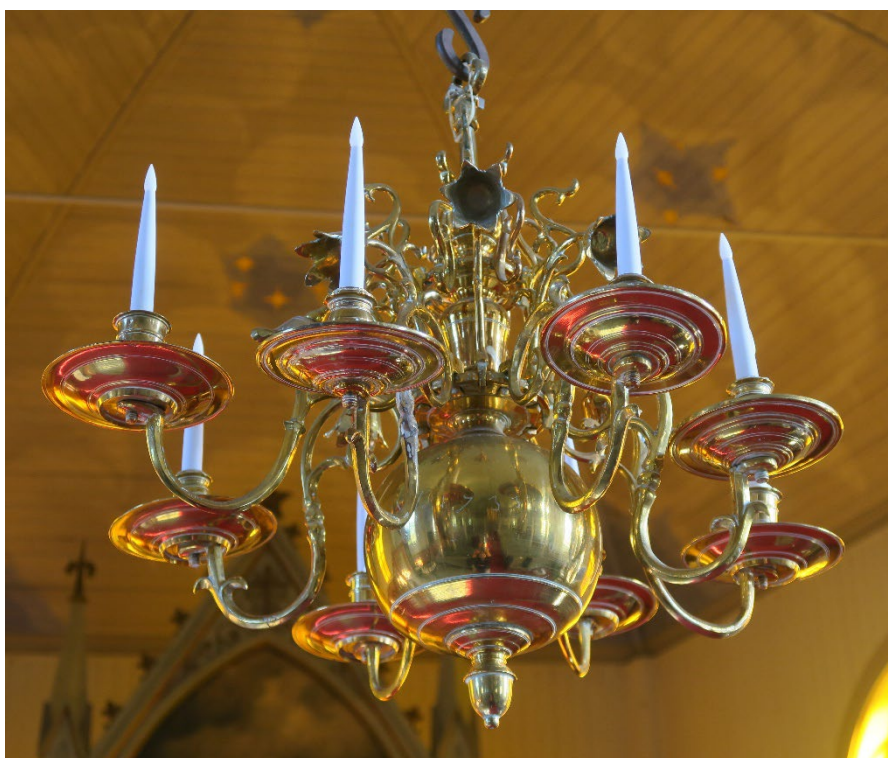
Objekt: Lysekrone, utført i messing og har innskrift med datering 1733. Lysekronen har åtte lysarmer og plassert nærmest koret av lysekronene. Høyden er 57 cm, mens diameteren er 60 cm. *Bevaringsgrad:* Lysekronen er omgjort til elektrisk belysning. *Tilstandsvurdering:* Det er mye rester av pussemiddel på lysekronen. Stabil tilstand. *Anbefaling:* Forsøk å fjerne all rester ved neste sølvpuss med en klut som ikke riper. Ellers overvåking.

Foto 9: Lysekrona, 1733. Foto: Henrik Smith, Riksantikvaren

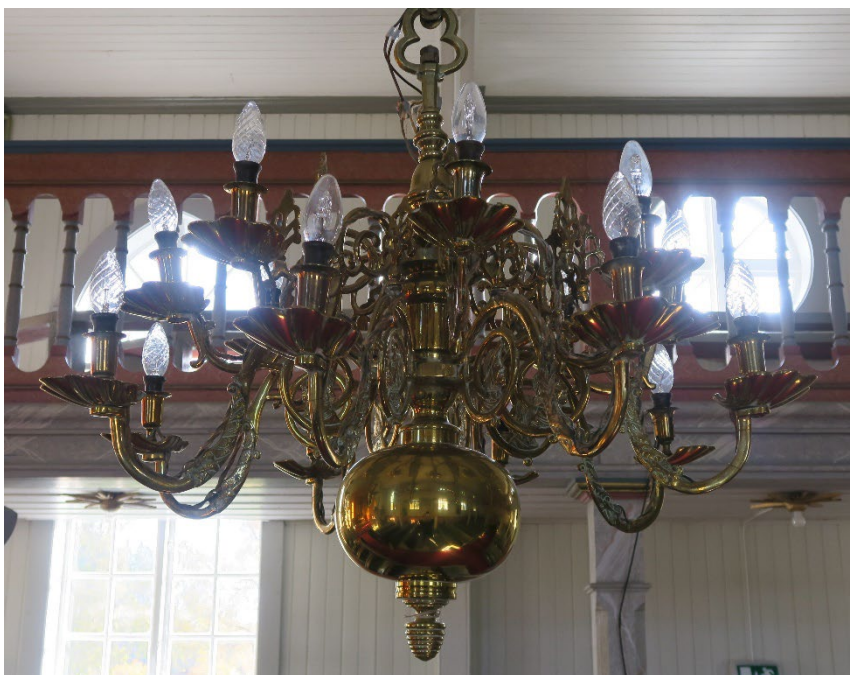
Objekt: Lysekrone i messing, uviss alder. Lysekronen er i to etasjer og har åtte lysarmer i hver. Mansjettene er utført som skjell. Høyden er 78 cm, mens diameteren er 86 cm. *Tilstandsvurdering:* Stabil tilstand. *Anbefaling:* Overvåking.

Foto 10: Lysekrone med uviss alder, omgjort til elektrisk. Foto: Henrik Smith, Riksantikvaren

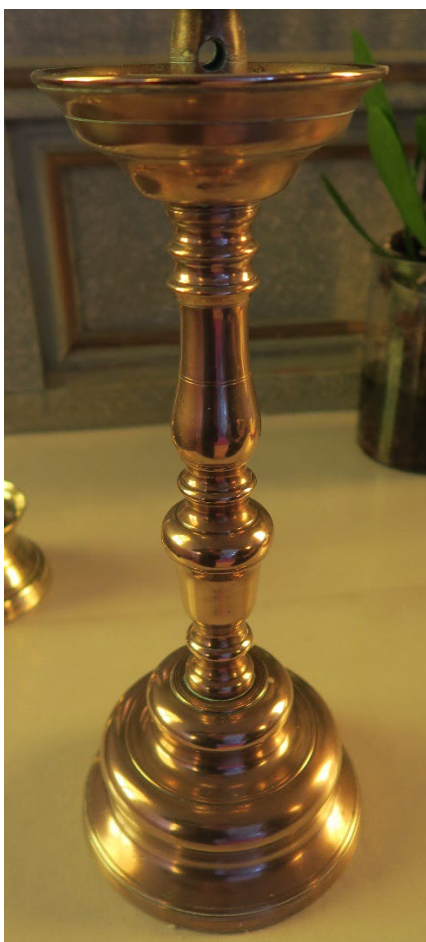
Objekt: To lysestaker, datert til 1800-tallet, utført i messing. Høyden er 42 cm og diameteren er på 17 cm. De er plassert på alteret. *Tilstandsvurdering:* Den ene lysestaken har et brudd i midtre vulst, ellers stabil. *Anbefaling:* Overvåking.

Foto 11: En av to lysestaker, trolig fra 1800-tallet. Foto: Henrik Smith, Riksantikvaren

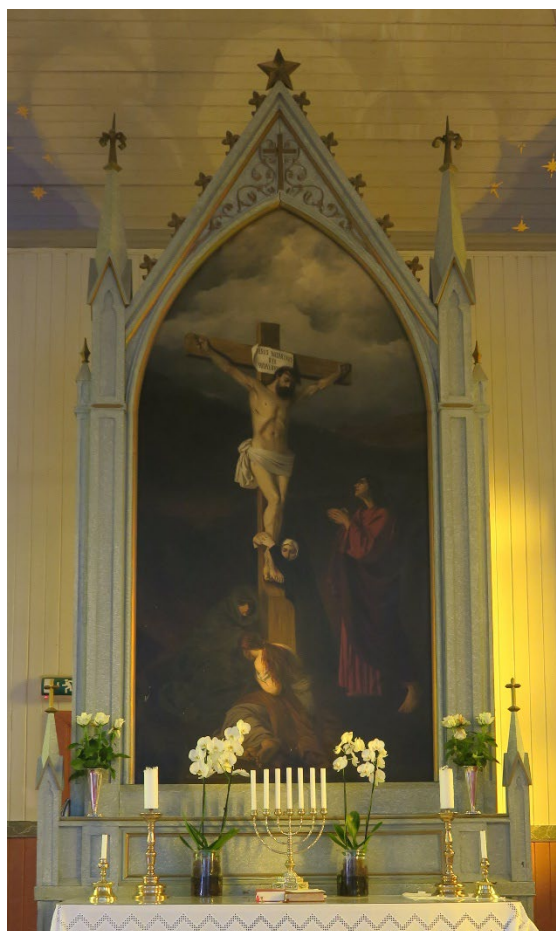
Objekt: Altertavle, datert 1885, malt av Even Ulving, utført i oljemaling på lerret. Hovedmotivet er Korsfestelsen. Maleriet har ingen bakplate. Høyden på selve maleriet er 290 cm og bredden er 143 cm. *Tilstandsvurdering:* Lerretet er noe slapt spent opp, men stabilt. Noen få utfall i nedre del som kan være mekaniske skader. Det er noe stearinsøl og maleriet er støvete. *Anbefaling:* Overvåking.

Foto 12: Altertavle, datert 1885. Foto: Henrik Smith, Riksantikvaren
