# NESNA KIRKE, NESNA KOMMUNE, NORDLAND

Tilstandsregistrering av kunst og inventar, 2022

<b>Tittel</b> Nesna kirke, Nesna kommune, Nordland Tilstandsregistrering av kunst og inventar, 2022	<b>Rapporttype/nummer</b> NIKU Rapport 145	<b>Publiseringsdato</b> 12.12.2022
	<b>Prosjektnummer</b> 1022278-01	<b>Sider</b> 12
	<b>Avdeling</b> Konservering	<b>Tilgjengelighet</b> Åpen
<b>Forfatter(e)</b> Nina Kjølseth Jernæs og Iver Schonhowd	ISSN 2703-7797 ISBN 978-82-8101-292-9	<b>Oppdragstidspunkt / periode utført</b> Sept-okt 2022
	<b>Forsidebilde</b> Epitafium i Nesna kirke. Foto: Henrik Smith, Riksantikvaren.

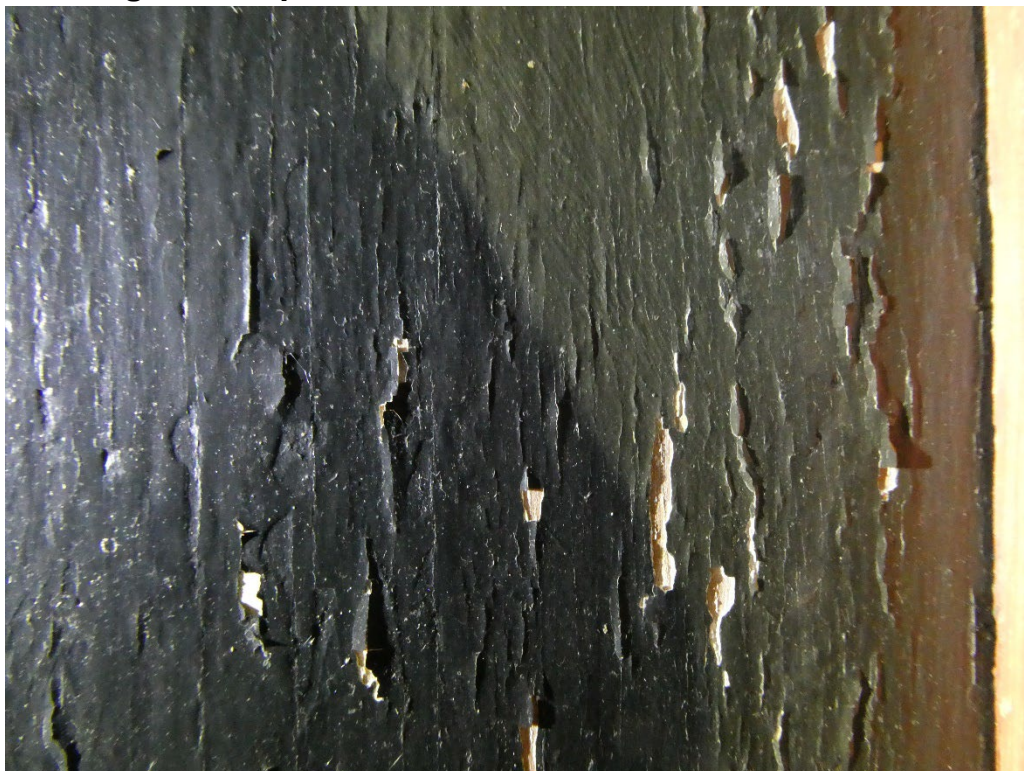
**Objekt:** Epitafiet som henger på nordveggen er et presteportrett malt med oljemaling på trepanel. Portrettet er flankert av karyatider på hver side og medaljonger med skrift ytterst. I det øverste feltet er dateringen 1653 påmalt. Selve omrammingen er i en lyseblå farge, dette er en overmaling. Bredden på epitafiet er på 105 cm, høyden er 106 cm og dybden er på 21,5 cm. *Bevaringsgrad:* Et dekorelement mangler over karyatidene på begge sider. *Tilstandsvurdering:* Malingen er matt og porøs, særlig på omrammingen, her finnes det også opp- og avskallinger. Høyre halvdel av panelmaleriet har mye løs maling samt opp- og avskallinger som følger treverkets retning. *Anbefaling:* Skadene kan synes å være klimarelaterte og kan lett utvikle seg videre. Det anbefales derfor at epitafiet blir konservert.

Foto 1: Epitafium, detalj med opp- og avskallinger. Foto: Nina K. Jernæs, NIKU

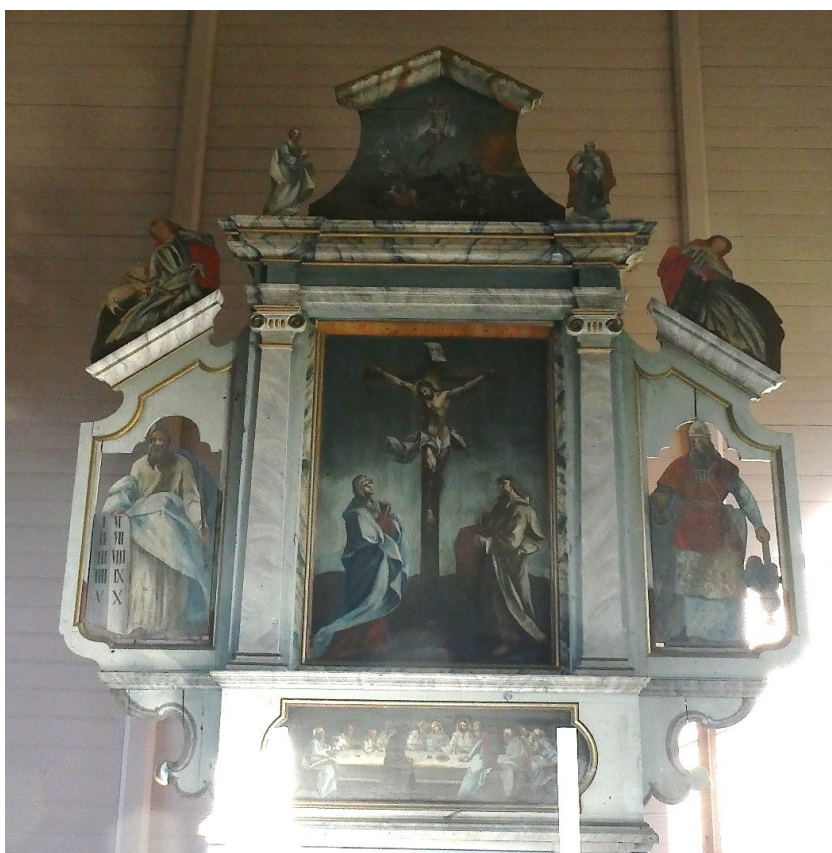
**Objekt:** Altertavle, datert til 1700-tallet, er malt med oljemaling på tre. Hovedmotivene er Nattverden, Korsfestelsen og Oppstandelsen på toppen. Korsfestelsen er flankert av Moses og Aron på hver sin side. Omrammingen er malt i en lys blåfarge som er en overmaling. *Bevaringsgrad:* Over hovedfeltet mangler en marmorert pyntelist. Høyden er målt til 377 cm, bredden er 308 cm mens dybden er 30 cm. *Tilstandsvurdering:* Altertavlen har mange mekaniske skader og sprekker, trolig et resultat av at den tidligere er demontert og remontert. Ingen tegn til rester av tidligere retusjer eller annen behandling. Den er veldig skitten og har mye stearinsøl. Aron er full av hvite prikker som ikke er stearin. Det har vært bevegelse i treverket som har ført til at malingen har falt ut mange steder. Fernissen på hovedmotivet har både mørknet og gulnet. Hvite rennmerker i øvre del. På tross av alle merknadene på tilstand, har altertavlen likevel fått TG 1, dette fordi det ser ut til at det ikke er noen utvikling i skadetilstanden. *Anbefaling:* Overvåking. Det er mye sollys inn på altertavlen, så vinduene i koret mot syd bør dekkes til med solskjerming.

Foto 2: Altertavle fra 1700-tallet. Foto: Nina K. Jernæs, NIKU.

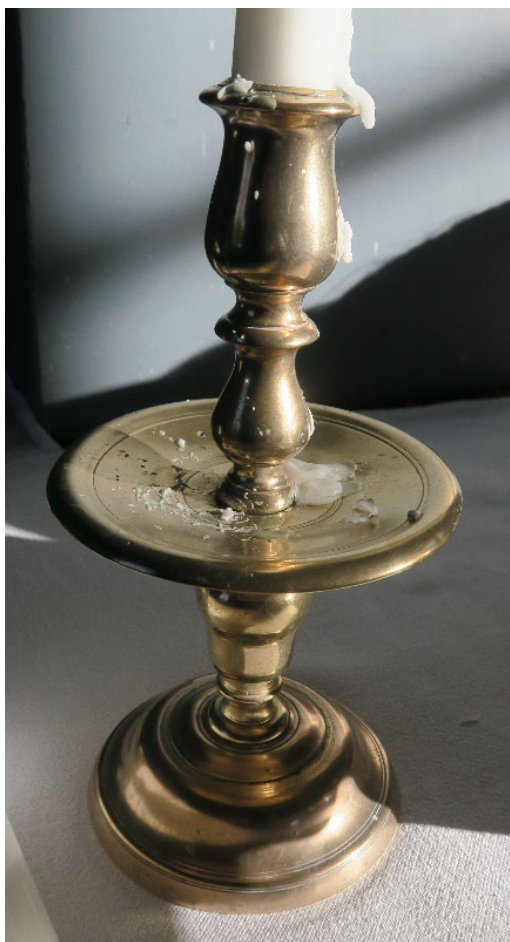
**Objekt:** To lysestaker i messing, datert til 1600-tallet. Lysestakene er plassert på alterbordet. Høyden er 23 cm og diameteren er 13 cm. *Tilstandsvurdering:* En av lysestakene har en løs lysholder. *Anbefaling:* Overvåking.

Foto 3: En av to lysestaker fra 1600-tallet.  
Foto: Henrik Smith, Riksantikvaren

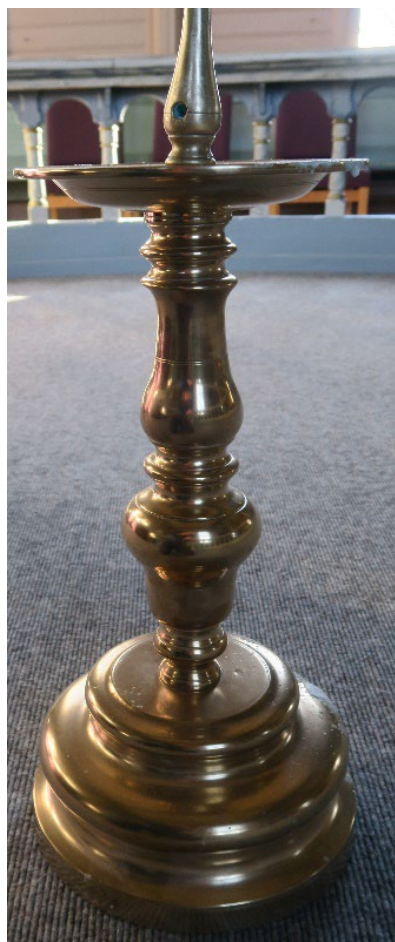
**Objekt:** To lysestaker i messing, ukjent datering. Lysestakene er plassert på alterbordet. Høyden er 54 cm og diameteren er 22 cm. *Tilstandsvurdering:* Stabil. *Anbefaling:* Overvåking.

Foto 4: En av to lysestaker, uviss alder. Foto:  
Henrik Smith, Riksantikvaren

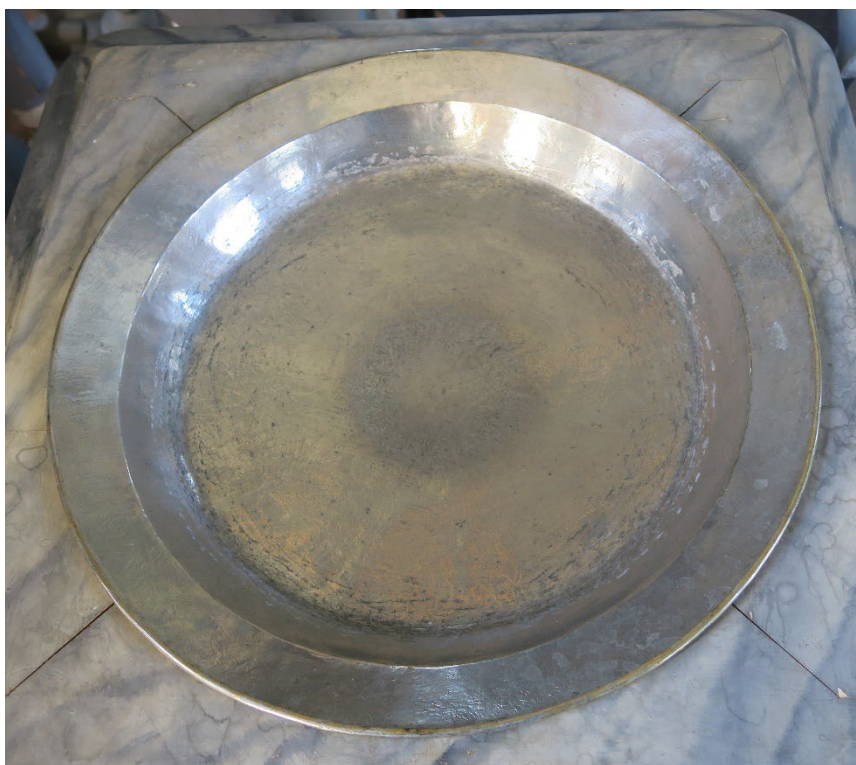
**Objekt:** Dåpsfat, med ukjent datering. Dåpsfatet er i messing og har en fortingning innvendig. *Tilstandsvurdering:* Stabil. *Anbefaling:* Overvåking.

Foto 5: Dåpsfat. Foto: Henrik Smith, Riksantikvaren.

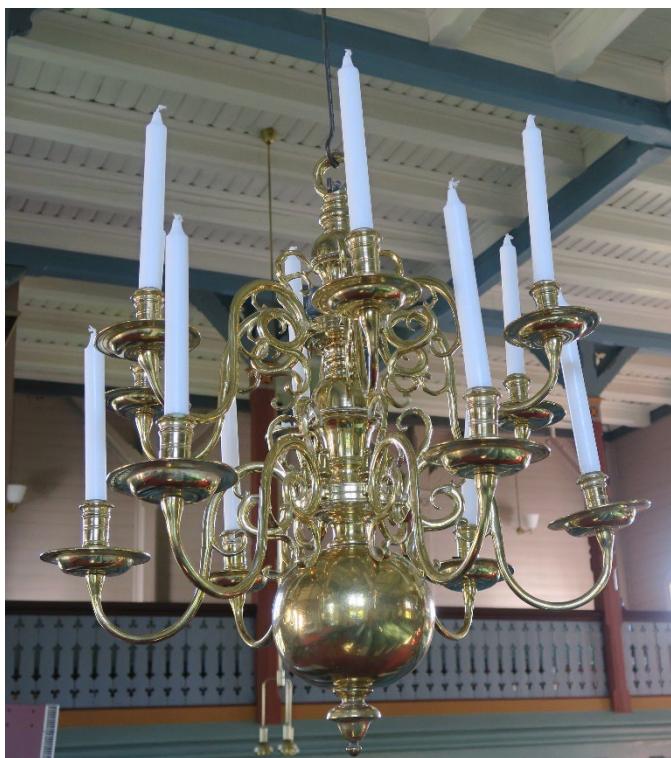
**Objekt:** To lysekroner trolig fra 1700-tallet i messing, de vurderes under ett. Begge er i to etasjer med seks lysarmer i hver etasje, og henger i skipet. Høyden på begge lysekronene er 72 cm og diameteren er 72 cm. *Tilstandsvurdering:* Stabil tilstand. *Anbefaling:* Overvåking.

Foto 6: En av to lysekroner trolig fra 1700-tallet. Foto: Henrik Smith, Riksantikvaren

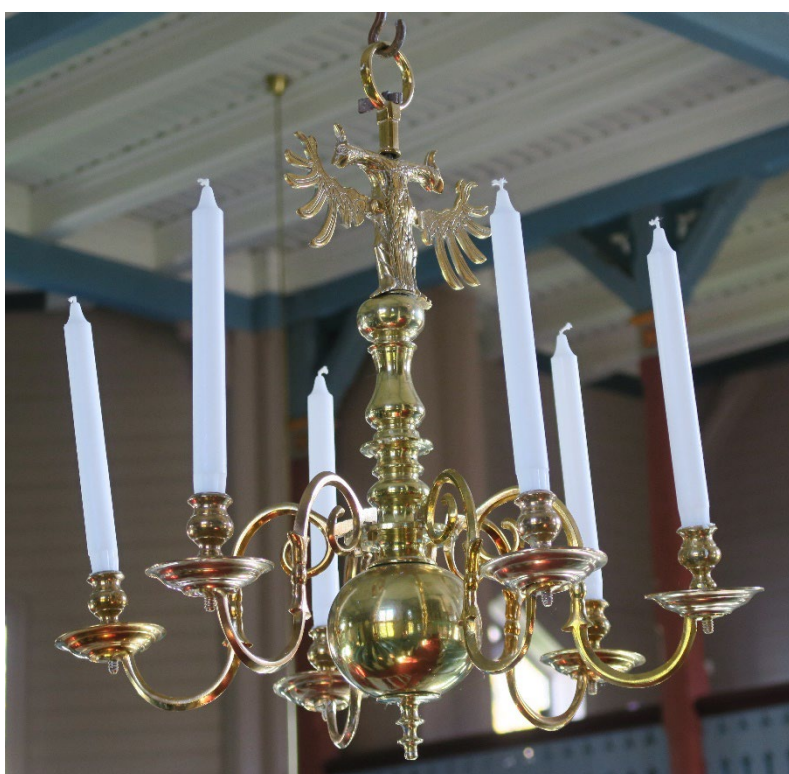
**Objekt:** Lysekroner med seks lysarmer med en fugl øverst. Uviss datering. Høyden er på 58 cm og diameteren er 53 cm. *Bevaringsgrad:* Lysekrona er sammensatt med deler med ulike legeringer og utsmykninger. *Tilstandsvurdering:* Fuglen på toppen har noen skader det mangler en lysarm og blomst øverst. En lysholder er skjev, men sitter fast og det er en skade på kula nederst, ellers stabil tilstand. *Anbefaling:* Overvåking.

Foto 7: Lysekrone med fugl øverst. Foto: Henrik Smith, Riksantikvaren

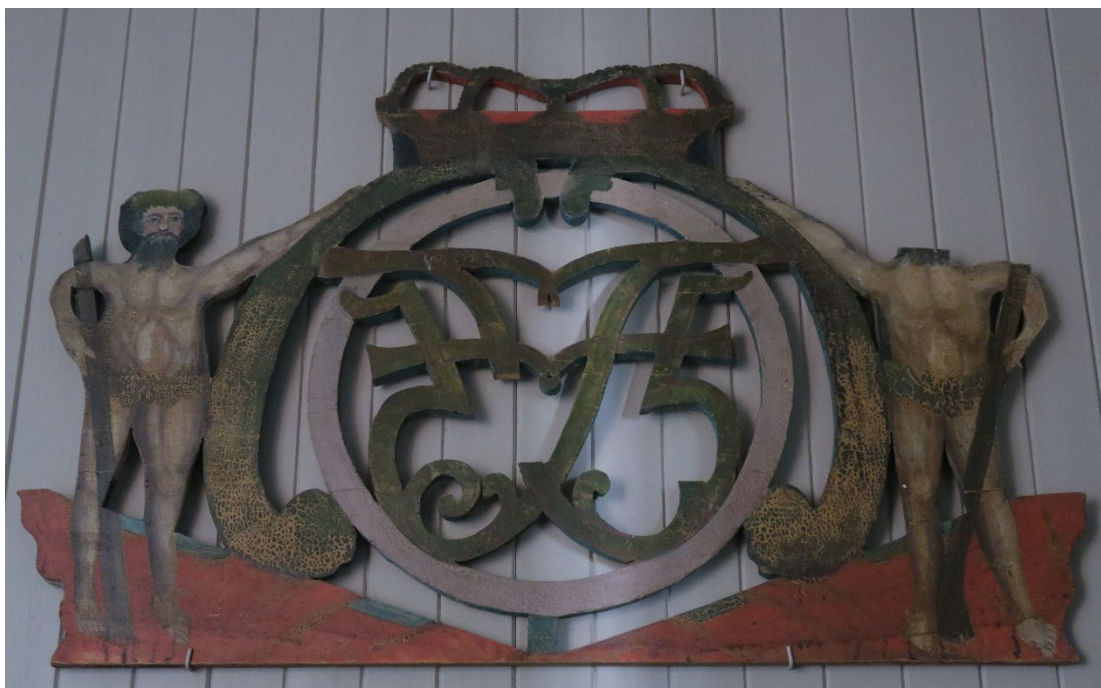
**Objekt:** Kongemonogram for Fredrik 5., datert til 1700-tallet. Monogrammet er utført med oljemaling på tre og med gullfolie med en grønn lasur over. Det henger på nordveggen i våpenhuset.

**Bevaringsgrad:** Hodet på høyre figur er borte og toppen mangler på den andre figuren. Deler av bokstaven F er borte. Det er mange brudd i monogrammet. Høyden er 79 cm, bredden er 124 cm, mens dybden er 2 cm. **Tilstandsvurdering:** Malingslaget har tørket opp i et tydelig krakeleringsmønster for enkelte farger. Oljefernissen har mørknet og gulnet. Monogrammet er skittent, og fargene har mørknet generelt. **Anbefaling:** Overvåking.

Foto 8: Kongemonogram, Fredrik den 5. Foto: Henrik Smith, Riksantikvaren.

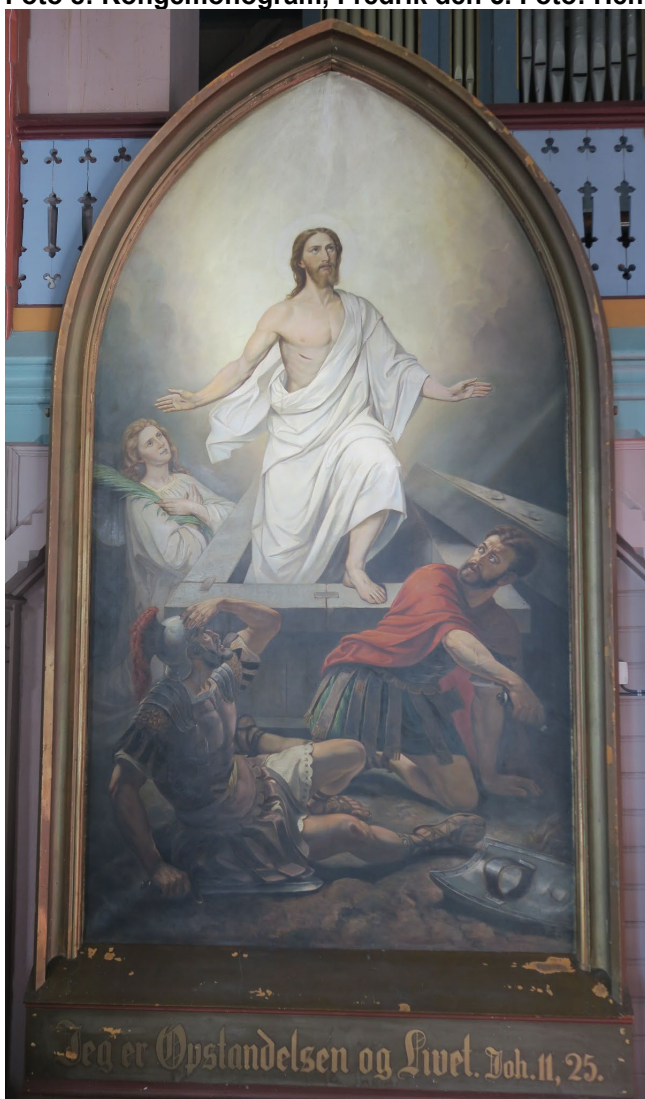
**Objekt:** Altertavle med Oppstandelsen som motiv. Malt av Christen Brun etter Tidemands «Oppstandelse» som forbilde. Det er malt i siste halvdel av 1800-tallet. Maleriet er plassert mot nordveggen i skipet. **Tilstandsvurdering:** Litt slakk i oppspenningen og noen bulker, særlig i øvre del. Maleriet er møkkete og har en gul, matt ferniss. Rennermerker og hvitt søl som kan være malings søl. **Anbefaling:** Overvåking.

Foto 9: Altertavle signert Christen Brun. Foto: Henrik Smith, Riksantikvaren.
