«KAFFESTUGGU» BERGMANNSGATA 18, RØROS

Fargeundersøkelse av eksteriør

Tittel «Kaffestuggu» Bergmannsgata 18, Røros Fargeundersøkelse av eksteriør	Rapporttype/nummer NIKU Rapport 159	Publiseringsdato 06.01.2023
	Prosjektnummer 1022489	Sider 28
	Avdeling Konservering	Tilgjengelighet Åpen
Forfatter(e) Hulda Blix	ISSN 2703-7797 ISBN 978-82-8101-306-3	Oppdragstidspunkt / periode utført November 2022
Forsidebilde Bergmannsgata 18, sett fra sørøst. Foto: NIKU, 2022.

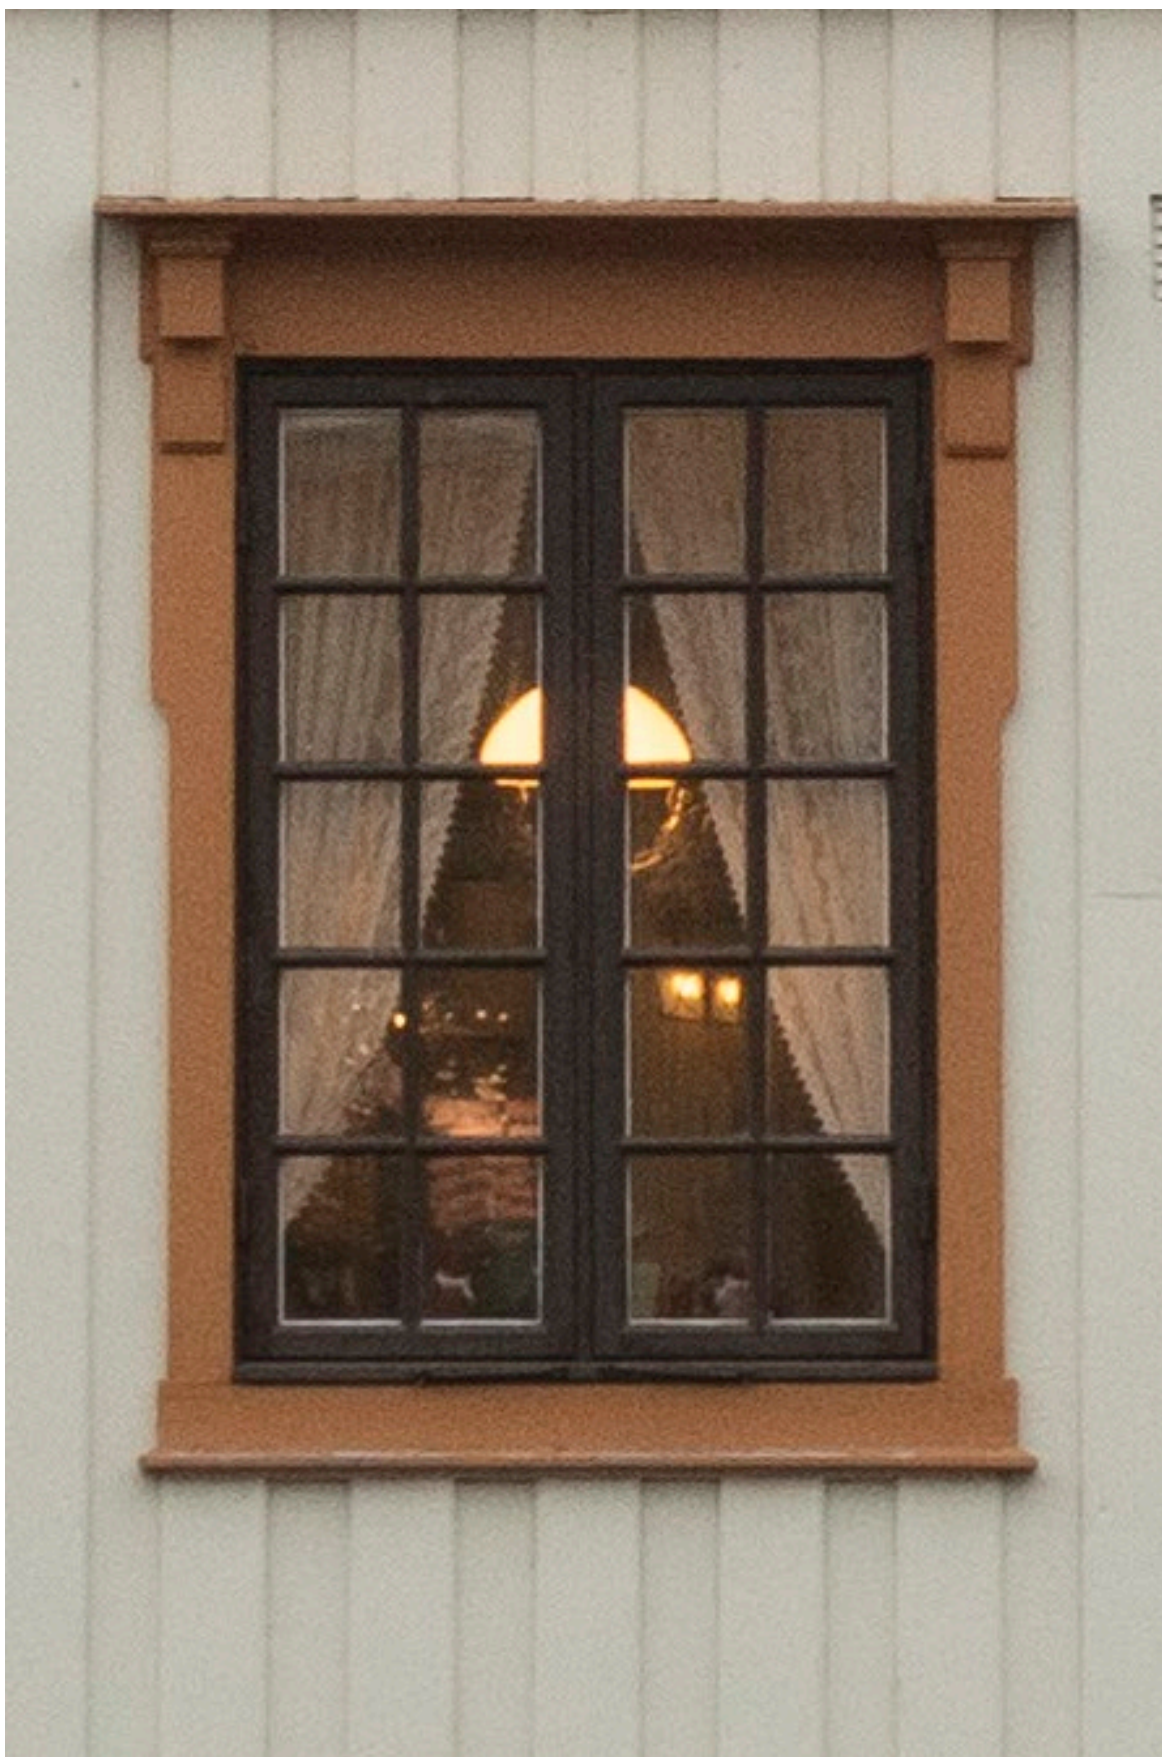
Figur 2 To-rams vindu med 2x5 ruter. Ramme og sidegerikter er sekundære. Foto: NIKU, 15.11.2022.

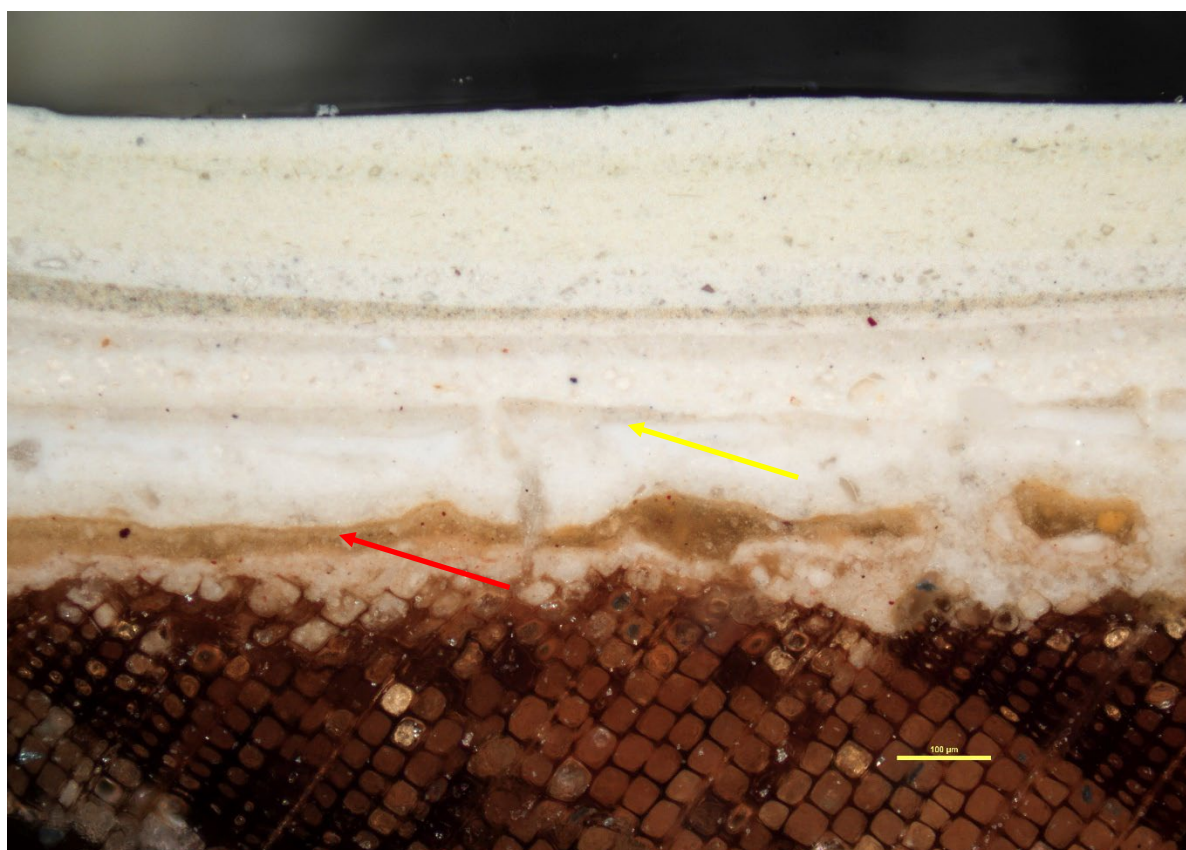
Figur 14 Tverrsnitt av alle malingslag på veggpanel. L1 markert med rød pil. Under ligger grunningen helt nede mot treet. L2 (ca. 1900) markert med gul pil. Foto: NIKU, 2022.

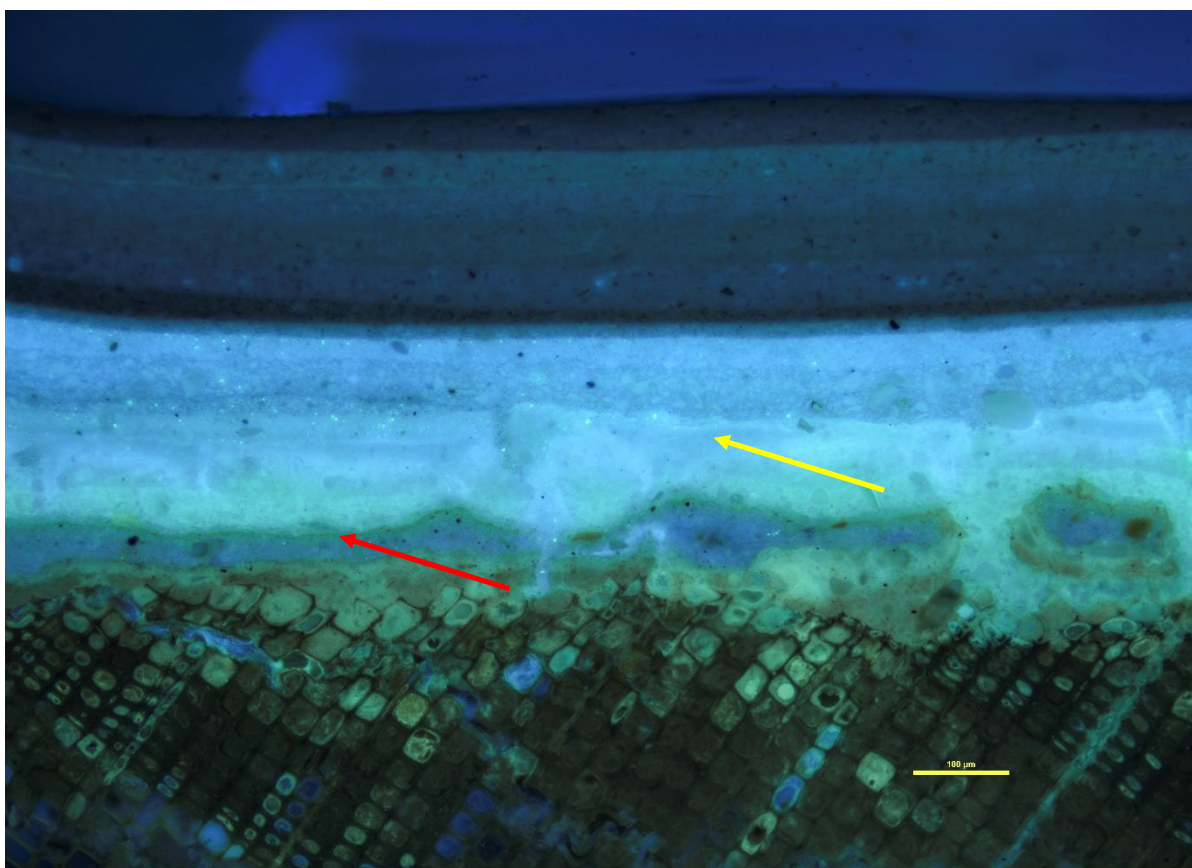
Figur 15 Tverrsnitt av alle malingslag på veggpanel, fotografert med UV. L1 markert med rød pil. L2 (ca. 1900) markert med gul pil. Under ligger grunningen helt nede mot treet. Måten grunningslaget og L2 fluorescerer i UV-lys tilsier at dette er blyholdige pigmenter. Foto: NIKU, 2022.

Måten noen av de tidlige malingslagene fluorescerer i UV-lys tilsier at dette er blyholdige pigmenter. Når man fjerner malingen på gavlveggen må det tas ekstra hensyn til HMS og sikre at fjernet maling samles opp og behandles som spesialavfall.

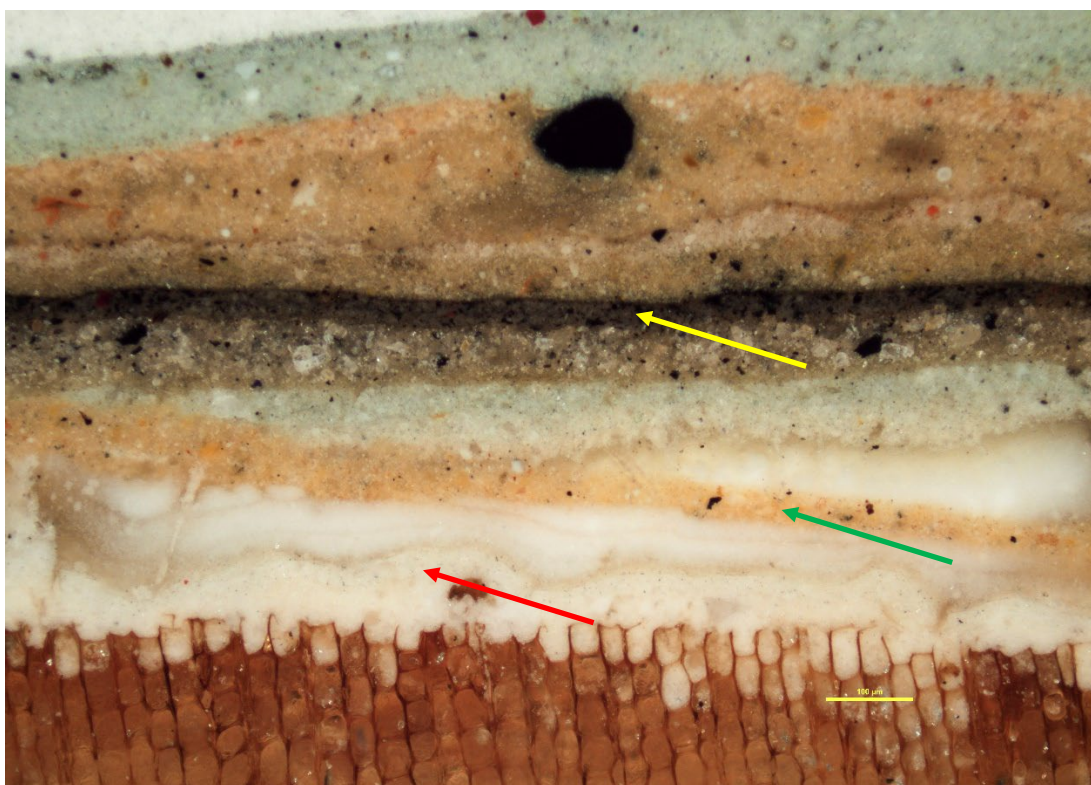
Figur 17 Tverrsnitt av L1-L5 på vindusgerikten. L1 markert med rød pil. Under ligger grunningen helt nede mot, og inn i, trestrukturen. Det okerfargede laget (markert med grønn pil) er et senere lag som har trukket ned i en sprekk i lagstrukturen. L4 (ca. 1900) markert med gul pil. Foto: NIKU, 2022.

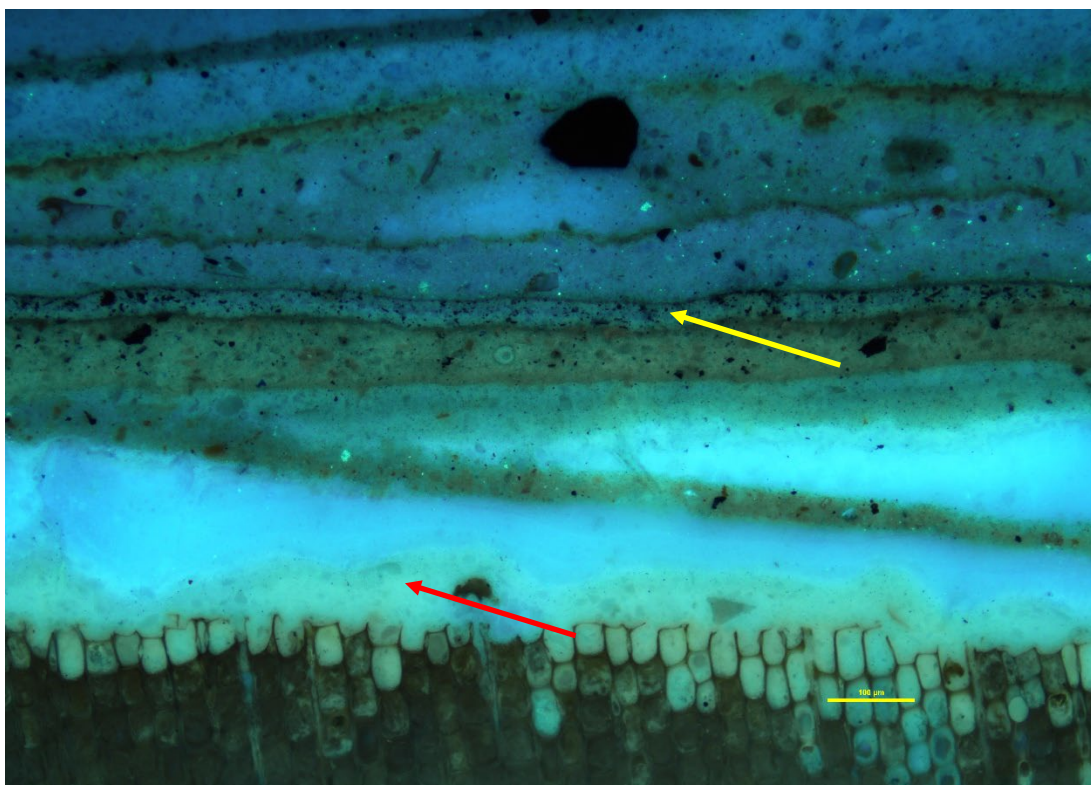
Figur 18 Tverrsnitt av L1-L5 på vindusgerikten, fotografert med UV. L1 markert med rød pil. Under ligger en hvit grunning helt nede mot treet. L4 (ca. 1900) markert med gul pil. Måten gruningslaget og L1 fluorescerer i UV-lys tilsier at dette er blyholdige pigmenter. Foto: NIKU, 2022.

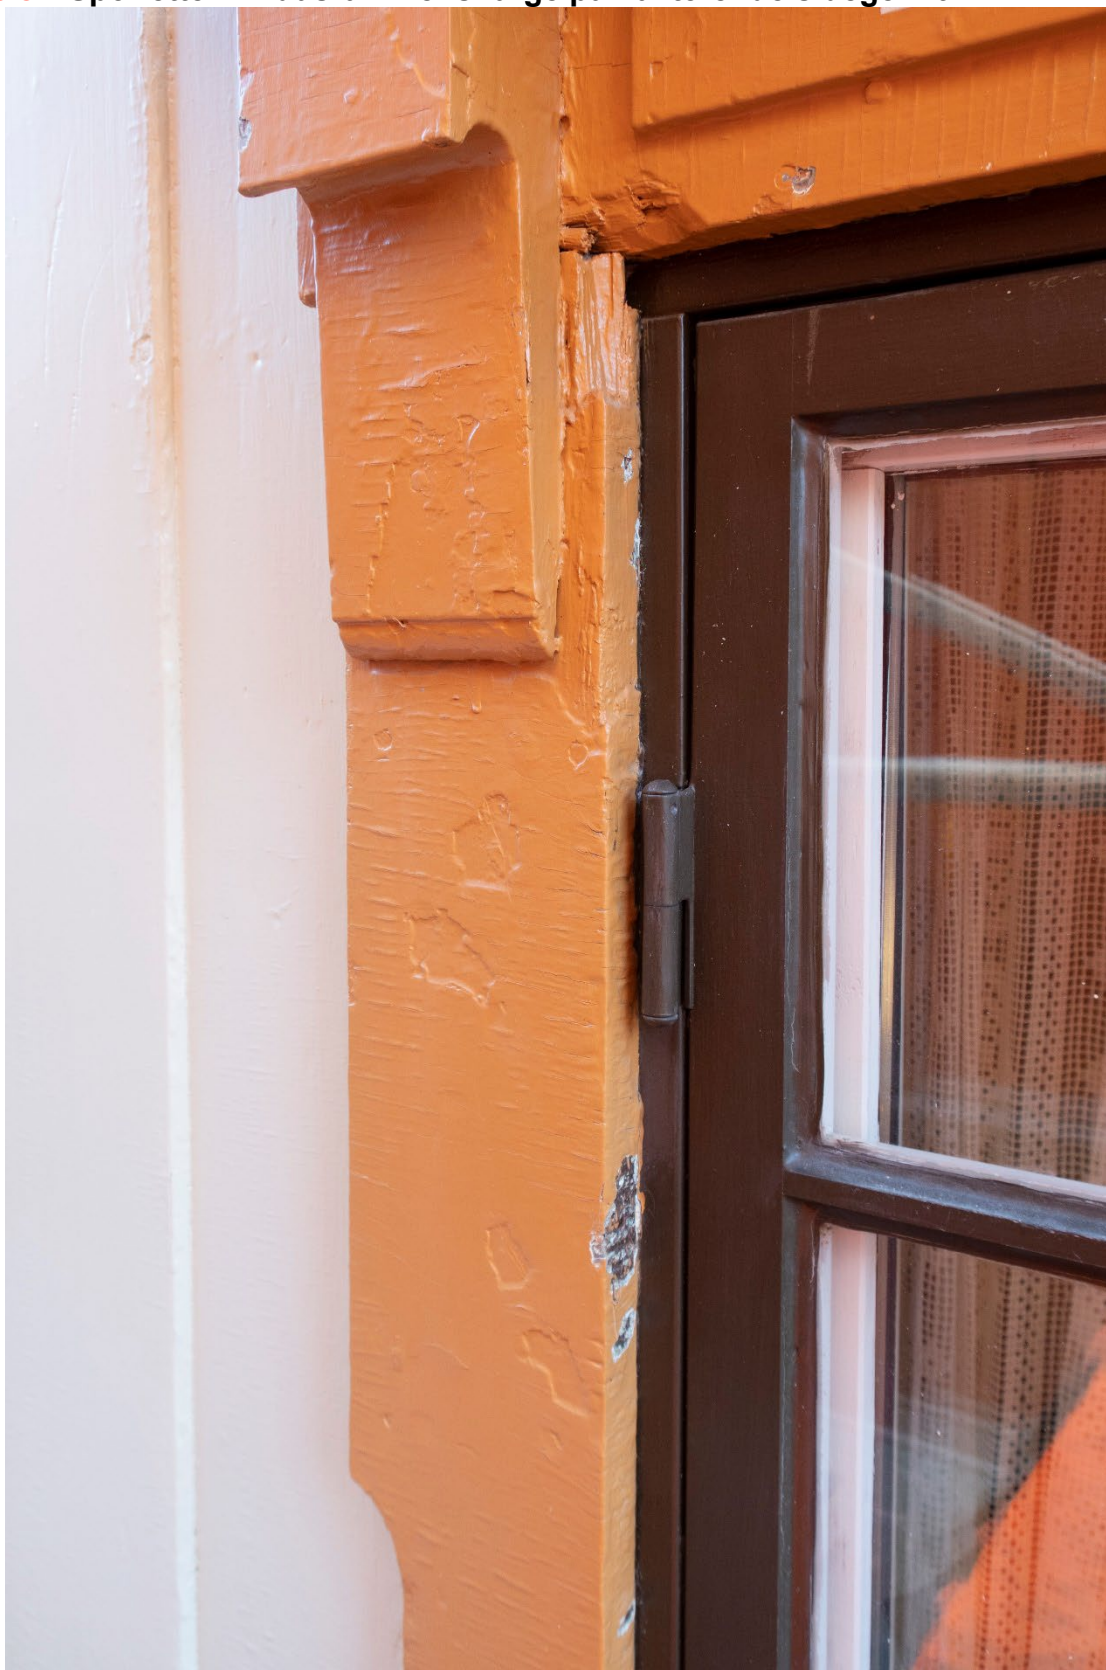
Figur 19 På siden av geriktene (sidegerikter og overgerikt) er det funnet en blank, mørk rødbrun som første lag. Fargen er malt helt ut til kanten og fremstår mer «villet» enn malingsl. Fargen er ikke funnet på framsiden av gerikten eller siden ut mot veggen. Foto: NIKU, 2022.

Selv om fargen er funnet helt ut på sideflaten, er det lite sannsynlig at denne flaten har vært mørk rødbrun og resten av gerikten har vært lys. Det var og er vanligere å male hele gerikten i én farge. Det er mer sannsynlig at de opprinnelige vindusrammene og karmene ble malt rødbrune når gerikten sto på plass, og at det er malt ut mot framsiden av gerikten. Over dette malte man deretter den lyse gråblå på gerikta, og lot karm og ramme stå med brunrød farge.

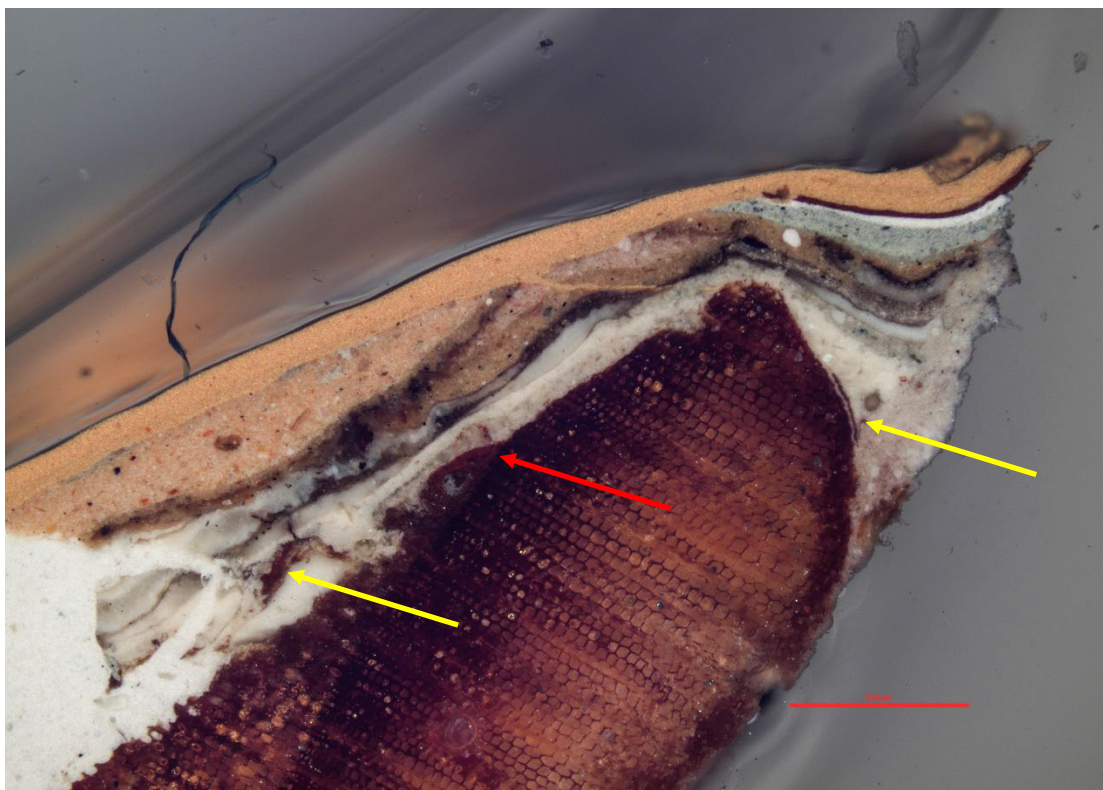
Figur 20 Tverrsnitt av alle malingslag på sidegerikten, inn mot vinduet. L1 markert med rød pil. Foto: NIKU, 2022.

Den mørke rødbrune ligger ikke som et tydelig lag i tverrsnittet, men ses som rester av et lag som ligger helt nede mot trestrukturen (markert med rød pil). I tillegg ses laget to andre steder i snittet, hvor senere malingslag har trukket inn under.

Over ligger alle de samme lagene som er funnet på framsiden av gerikten.

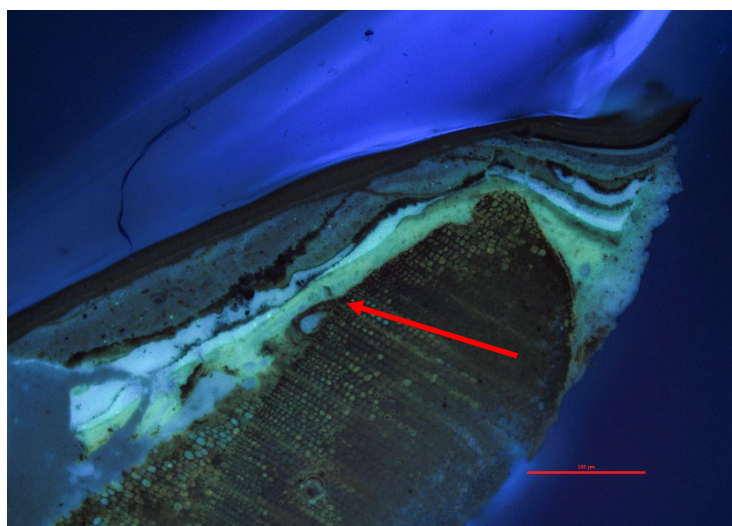
Figur 21 Tverrsnitt av alle malingslag på sidegerikten, inn mot vinduet, fotografert med UV-lys. L1 markert med rød pil. Foto: NIKU, 2022.
