# SKANSEN, SØNDRE TOLLBODGATE 6B OG 11A, TROMSØ, TROMS OG FINNMARK

Arkeologisk overvåking og etterkontroll i sammenheng med diverse tiltak ved Skansen i Søndre Tollbodgate, Tromsø, Troms og Finnmark

<b>Tittel</b> SKANSEN, SØNDRE TOLLBODGATE 6B OG 11A, TROMSØ, TROMS OG FINNMARK Arkeologisk overvåking og etterkontroll i sammenheng med diverse tiltak ved Skansen i Søndre Tollbodgate, Tromsø, Troms og Finnmark	<b>Rapporttype/nummer</b> NIKU Rapport 120	<b>Publiseringsdato</b> [Publiseringsdato]
	<b>Prosjektnummer</b> 1021933	<b>Sider</b> 16
	<b>Avdeling</b> Arkeologi	<b>Tilgjengelighet</b> Åpen
<b>Forfatter(e)</b> Hesjedal, Anders	ISSN 2703-7797 ISBN Skri 978-82-8101-266-v her	<b>Oppdragstidspunkt / periode utført</b> 06.11 – 26.11.2020
<b>Forsidebilde</b> Søndre Tollbodgate. Skansen til høyre. Foto: A. Hesjedal

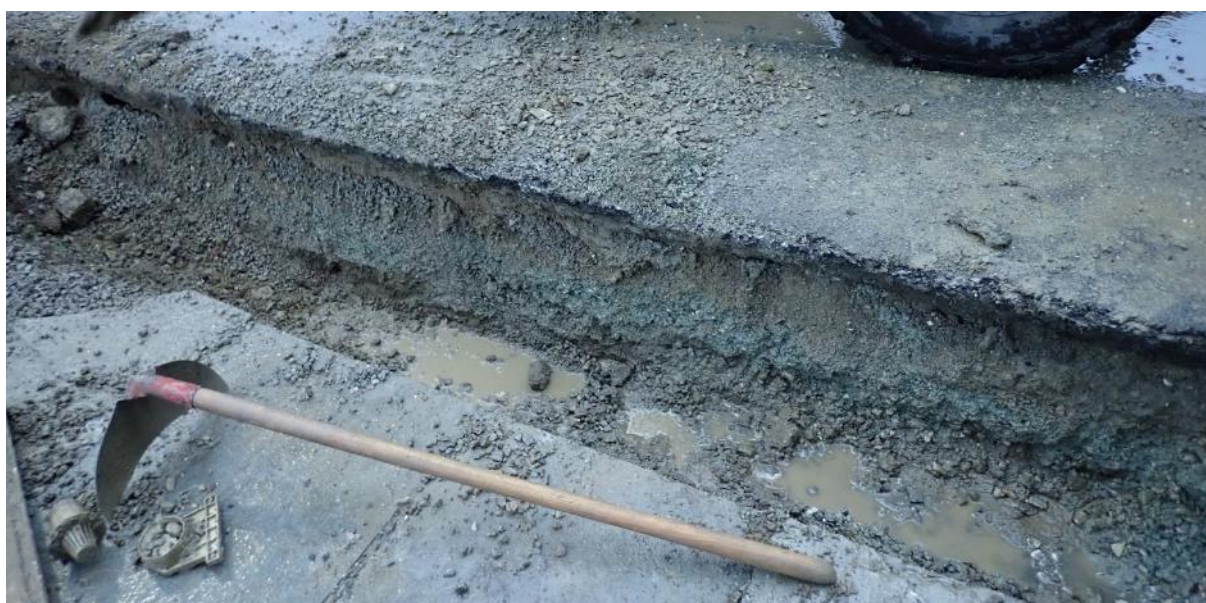
Det var tidligere en renne her dekket av brostein. Rennesteinen var fjernet og rennen fylt igjen med pukk. Det lå også en god del av den gamle brosteinen i rennen. Rennene ligger mellom asfalten på veien i nord og store skiferheller fundamentert med betong i sør. Gravedybden var omkring 40 cm og bredden var den samme som den gamle rennen, 50 cm.

**Figur 10: Profil i grøft gravd for trekkør. Foto: Anders Hesjedal, NIKU.**

Det ble ikke observert masser som kunne identifiseres som gamle kulturlag. Derimot var det moderne avfall i grøften og rester etter tidligere dreneringsrenne i plast. I grøftens østlige ende kom man ned på trekkør som nå blir liggende under trekkørret og kablene som går til lysstolpen.

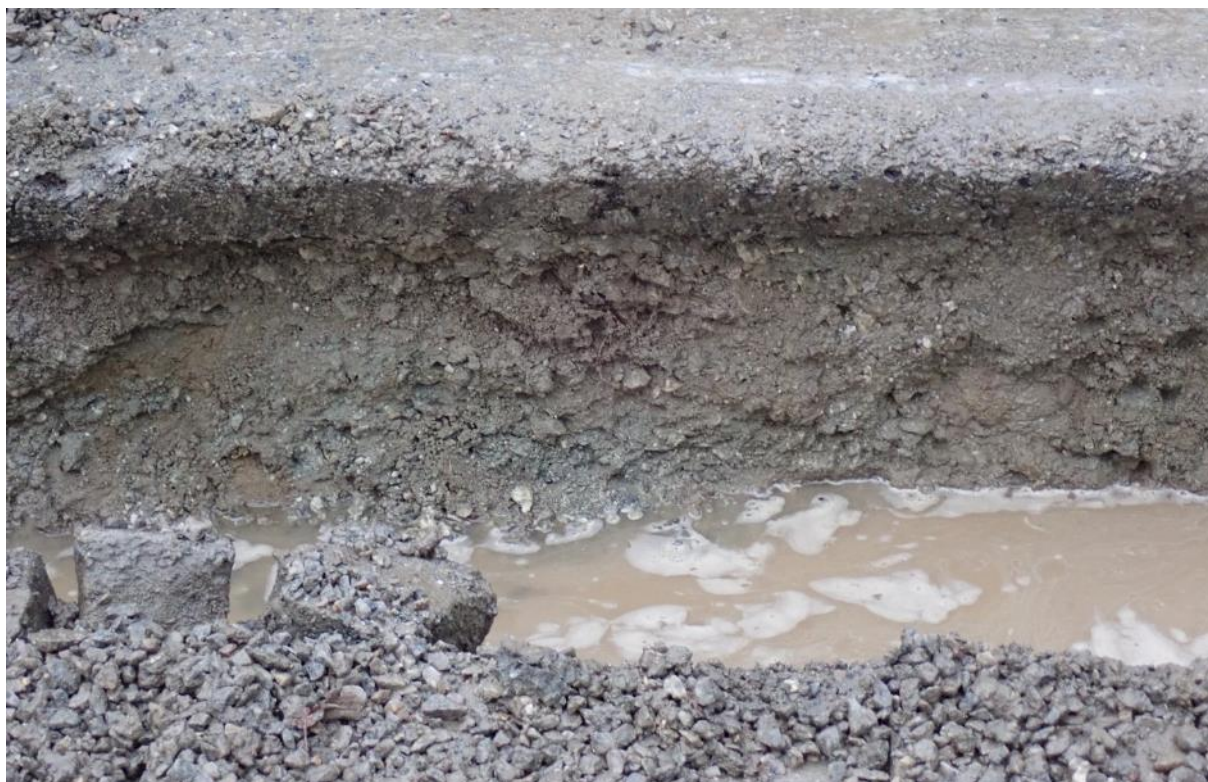
**Figur 11: Profil (nærbilde) i grøft gravd for trekkør. Foto: Anders Hesjedal, NIKU.**

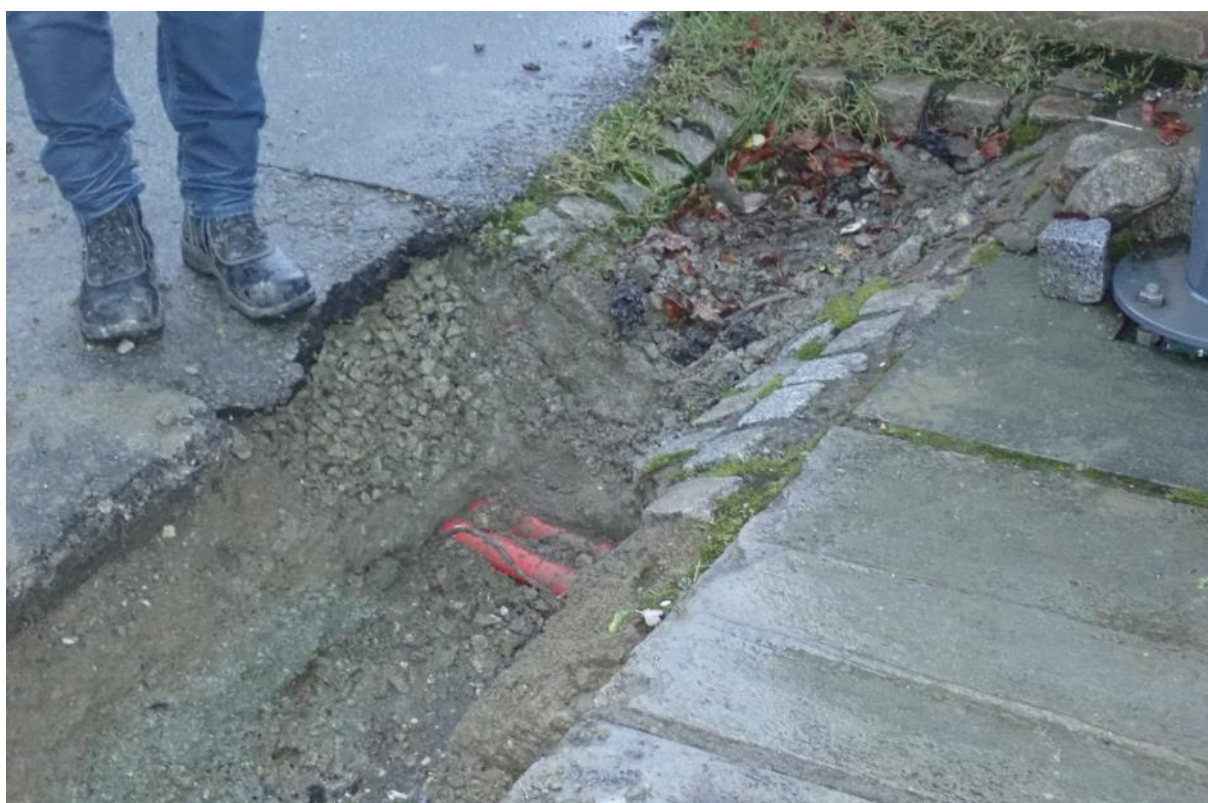
**Figur 12: Trekkør i bunn av grøft gravd for trekkør. Foto: Anders Hesjedal, NIKU.**

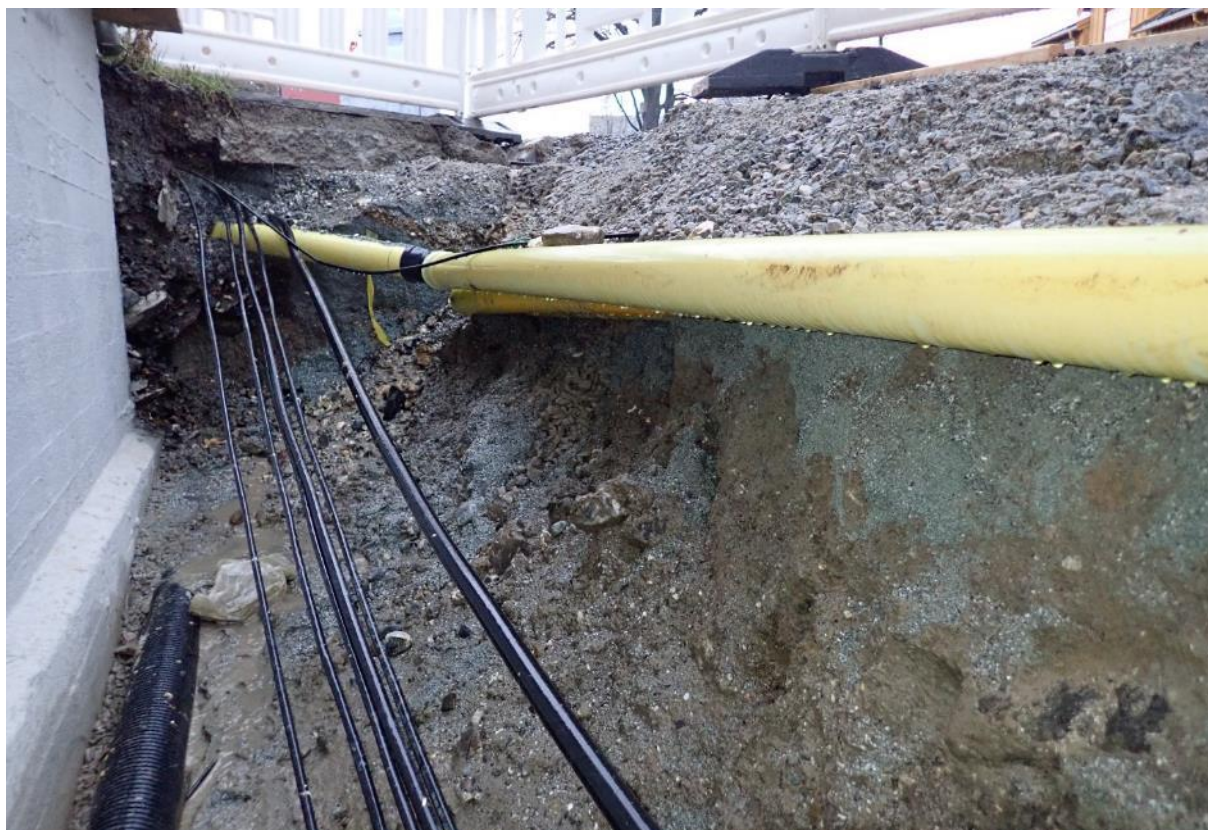
Det ble ikke observert masser i profilen under gateløpet som kunne identifiseres som gamle kulturlag. Heller ikke langs sørveggen, hverken øst eller vest for trappa ble det påvist gamle kulturlag.

**Figur 15: Profil i dreneringsgrøft ved Tollbodgate 6B. Foto: Anders Hesjedal, NIKU.**

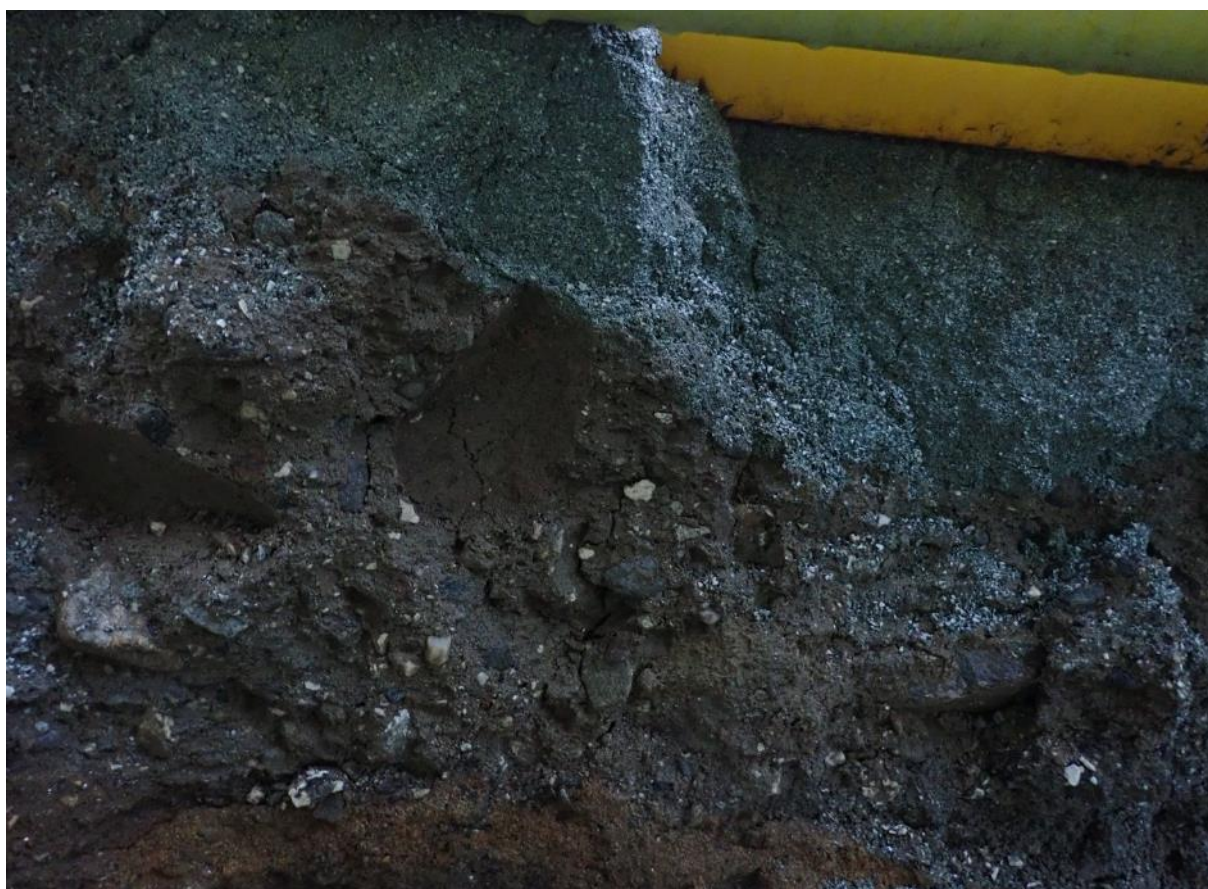
**Figur 16: Profil (nærbilde) i dreneringsgrøft ved Tollbodgate 6B. Foto: Anders Hesjedal, NIKU.**

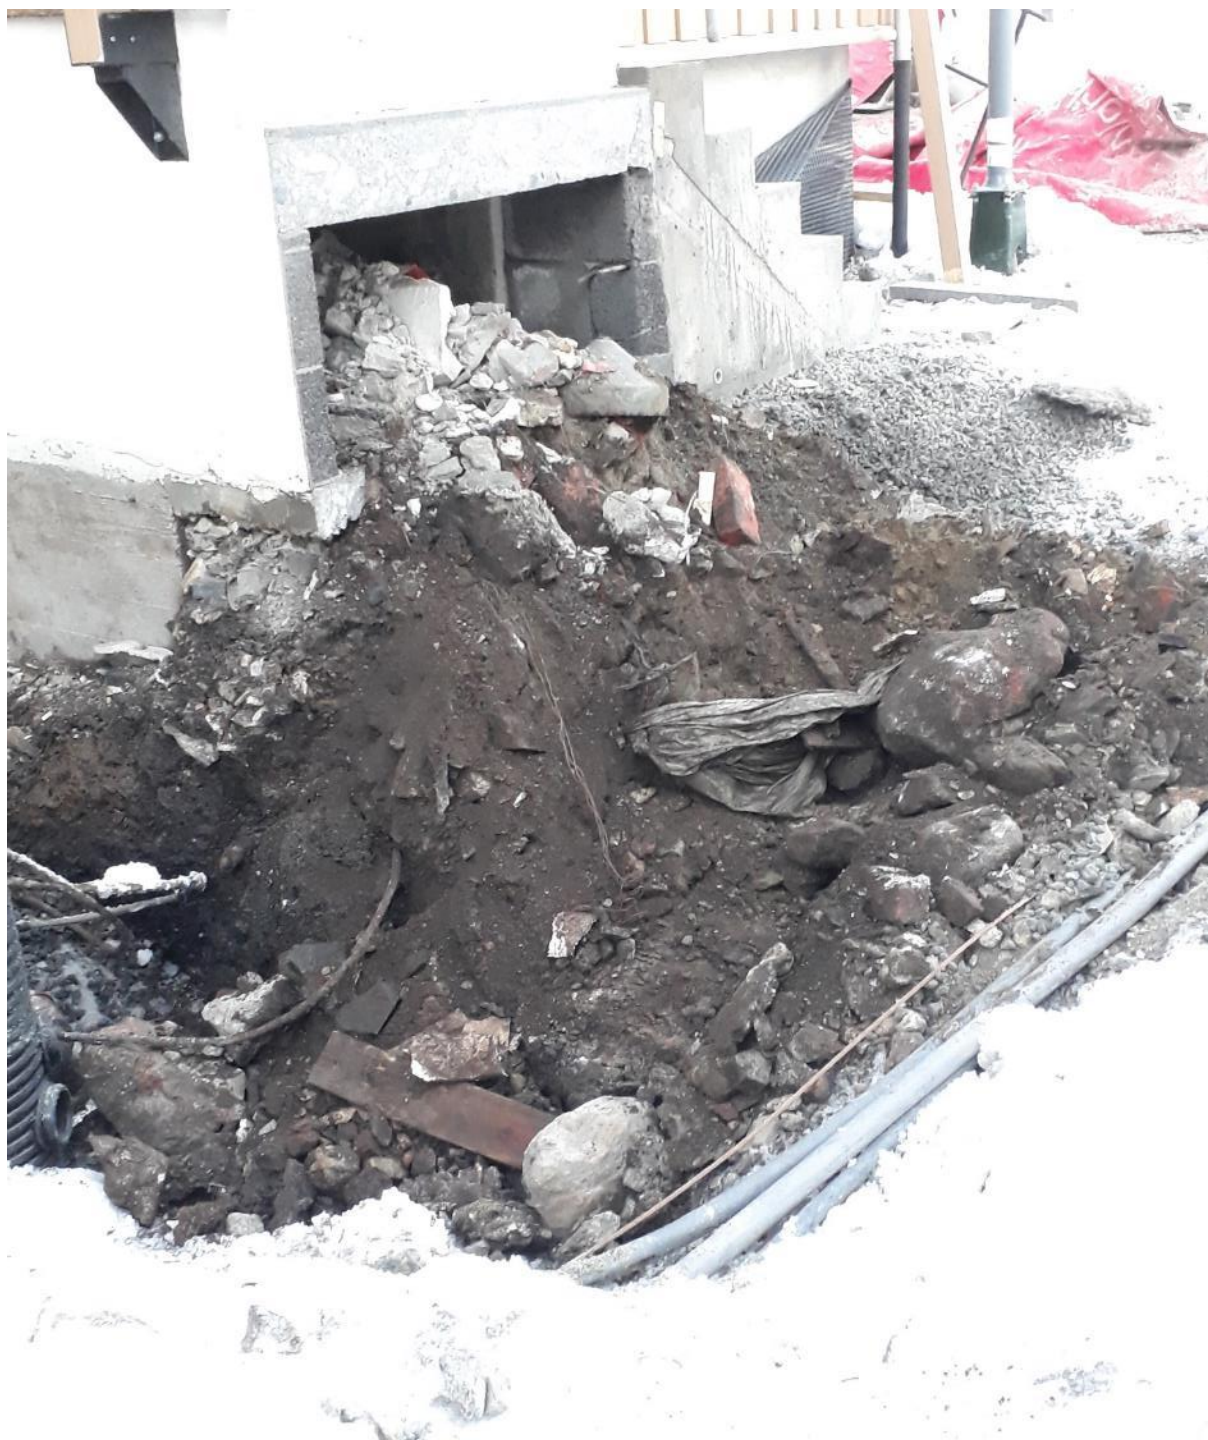
**Figur 17: Masser under gammelt trappefundament. Foto: Anders Hesjedal, NIKU.**

Massene her var omrotet med mye avfall, plast, teglstein og gammelt trevirke. Det var ikke spor etter gamle kulturlag som kunne settes i sammenheng med kulturminnet Skansen id. 63222.

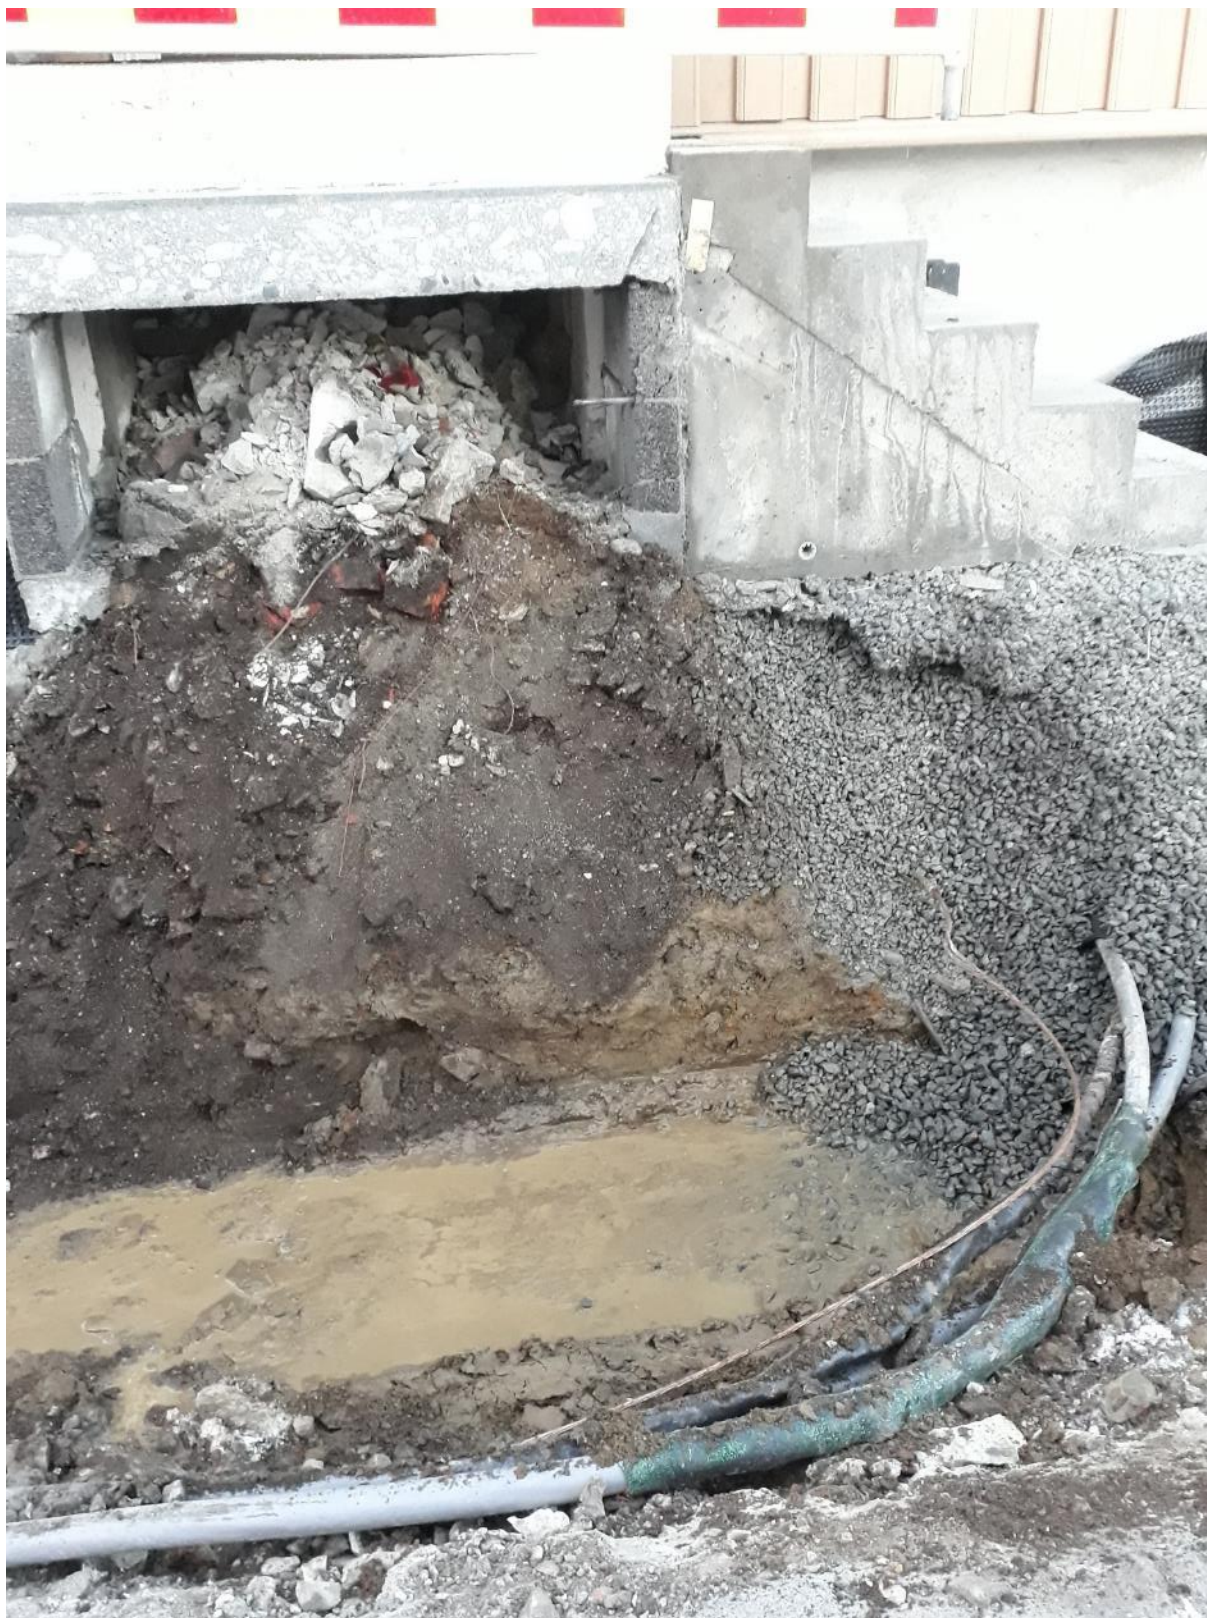
**Figur 18: Profil/masser under gammelt trappfundament. Foto: Anders Hesjedal, NIKU.**
