# A 176 EIDSBORG STAVKIRKE

Tilstandsvurdering av limfargedekor

<b>Tittel</b> A 176 Eidsborg stavkirke Tilstandsvurdering av limfargedekor	<b>Rapporttype/nummer</b> NIKU Rapport 134	<b>Publiseringsdato</b> 25.11.2022
	<b>Prosjektnummer</b> 1022478	<b>Sider</b> 18
	<b>Avdeling</b> Konservering	<b>Tilgjengelighet</b> Åpen
<b>Forfatter(e)</b> Mengshoel, Karen	<b>ISSN 2703-7797</b> <b>ISBN 978-82-8101-6</b>	<b>Oppdragstidspunkt / periode utført</b> 13.10.22-20.10.22
	<b>Forsidebilde</b> Detalj fra dekoren på sørveggen, foto: NIKU

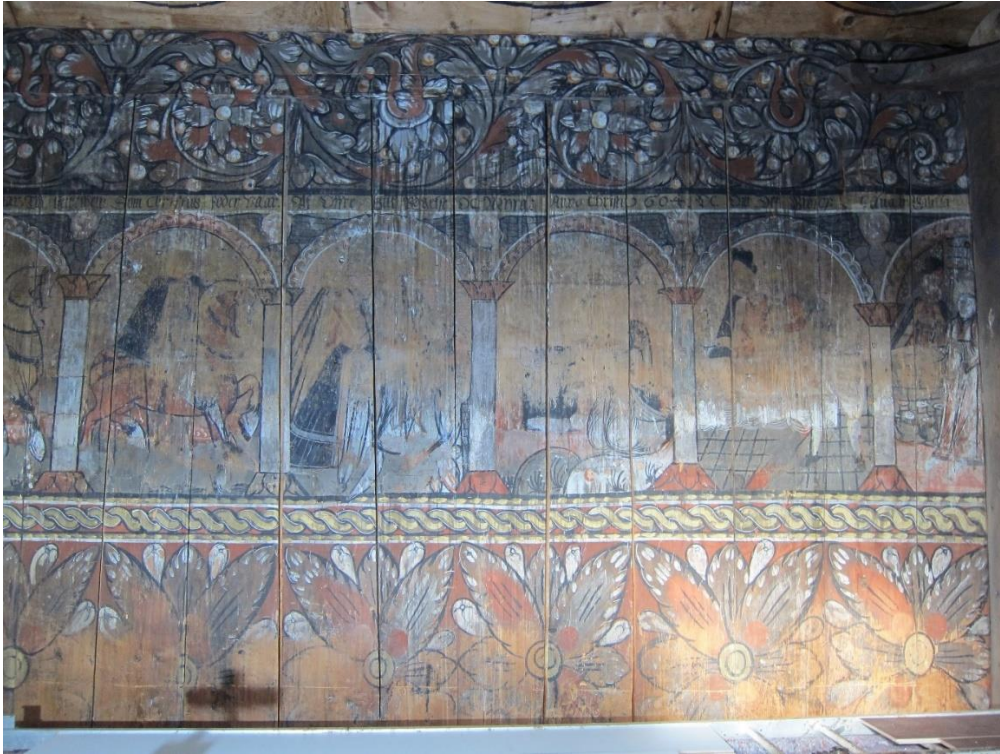
Figur 1 Helopptak nordvegg, original limfarge 1600-tall

Plassering	Tilstand	Foto	Datering	Tidligere behandling
Tile 6 og 7 fra våpenhuset	Løs maling, tykk flerlagsstruktur. Epler. Skadene ser friske ut.  Observert nede fra plattning, på litt avstand		Original 1600-tall	Tidligere behandling Trolig ikke konsolidert i 2007

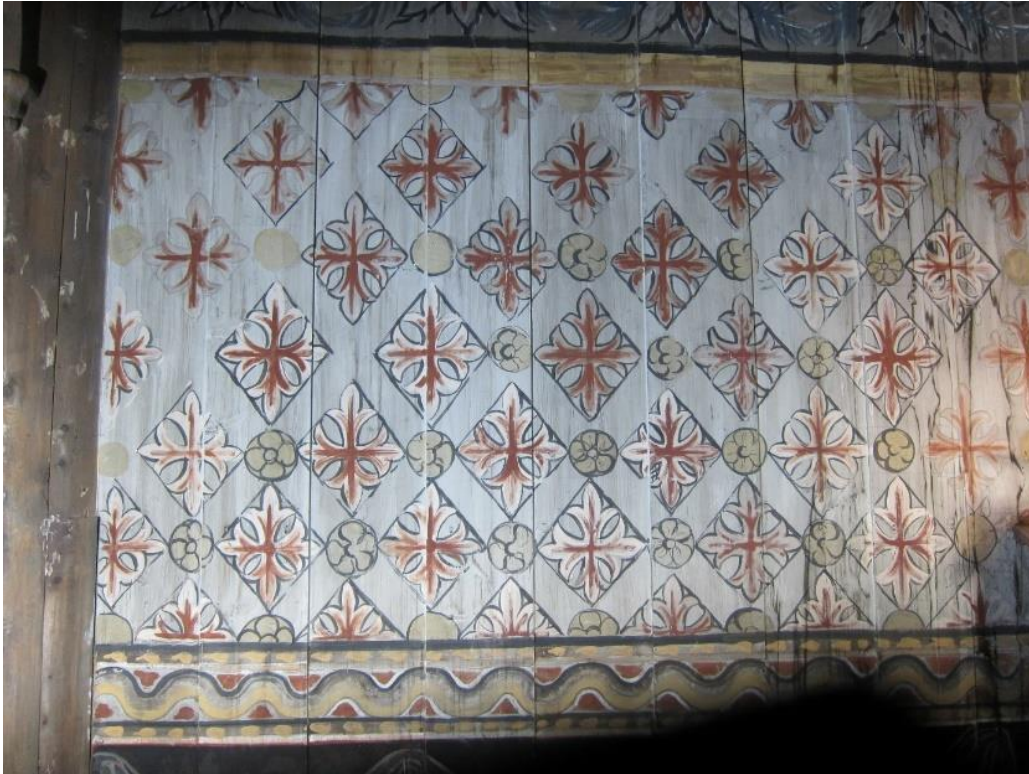
Figur 2 Helopptak sekundær dekor nordvegg

Tile 1 og 2 av 11 forover fra stav nordvegg	Løs maling, trolig maleteknisk, dårlig heft til underliggende lag	Ikke originalt. 1920 eller 1800-tall	Ikke konsolidert i 2007
Tile 4 av 11 forover fra stav nordvegg	Løs maling, maleteknisk problem, dårlig heft til underliggende lag	Ikke originalt. 1920 eller 1800-tall	Ikke konsolidert i 2007
Tile 10 og 11 forover fra stav, nordvegg	En liten løs bit i område behandlet i 2007	Ikke originalt. Ser eldre ut enn dekoren på veggen for øvrig	Konsolidert i 2007

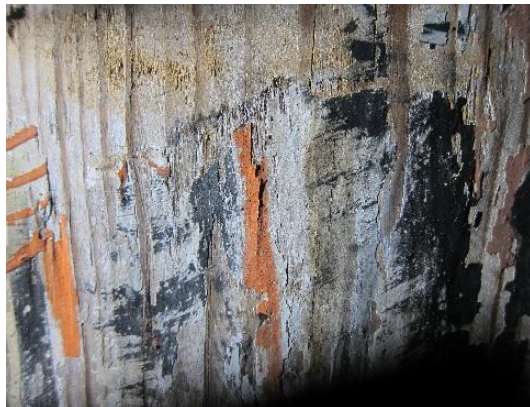
Tile 3 fra våpenhus på sørvegg

Svært løs maling i et mindre område i øynehøyde fra gulv. Står i fare for å falle av.

Noen løse flak spredt utover også lengre opp.

Løs maling i en brun skjold

Originalt 1600-tall

Konsolidert med 2,5 % størlim i 2007

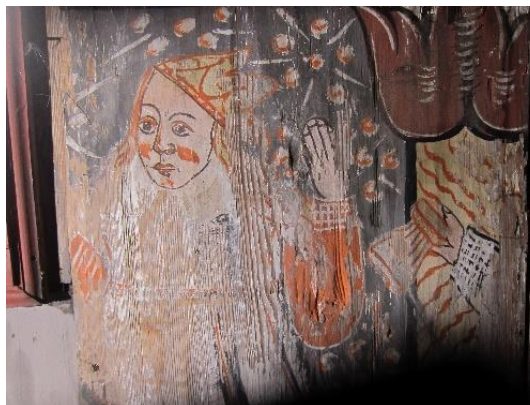
Tile 4 fra våpenhus på sørvegg

En del løst i et område med mye skader fra før, mye utfall

Originalt 1600-tall

Konsolidert med 2,5 % størlim i 2007

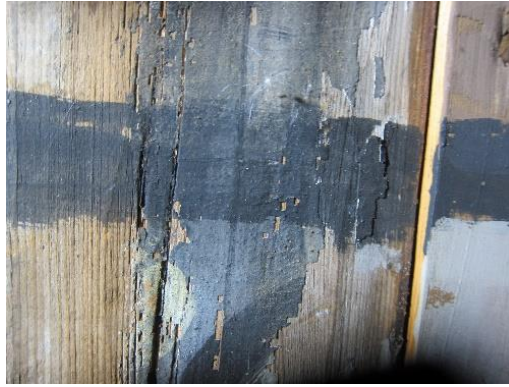
Tile 8 fra våpenhus på sørvegg

Ser ok ut

En liten løs bit på inn mot skjøt mellom bordene

Stort løst flak ved tykk overmaling

Svart stripe, oppmaling på ellers originalt område

Konsolidert med 2,5% størlim i 2007

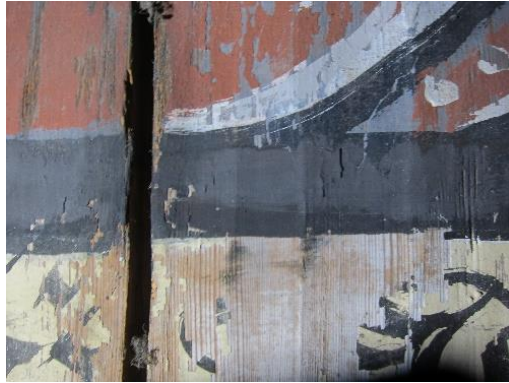
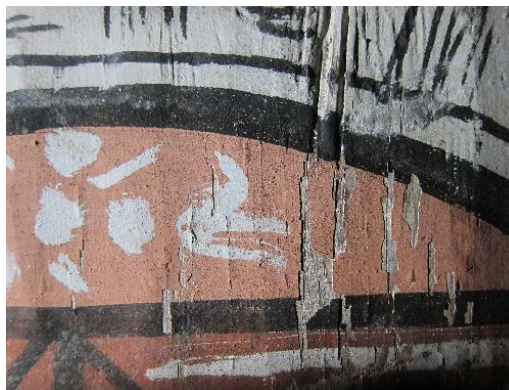
Tile 9 fra våpenhus på sørvegg

Originalt mellom innbøting og overmaling i øverste del.

skriftfelt (ca 3 m over gulvnivå)

Løse flak i originalt område inn mot sprekker.

Konsolidert med 2,5% størlim i 2007

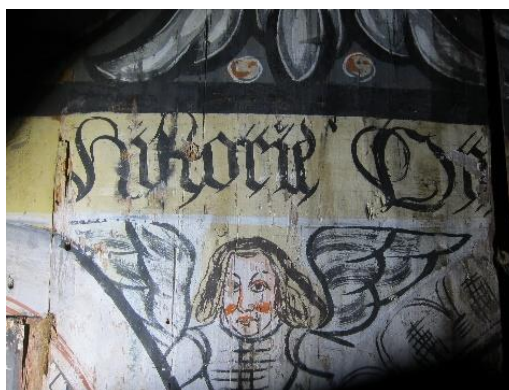
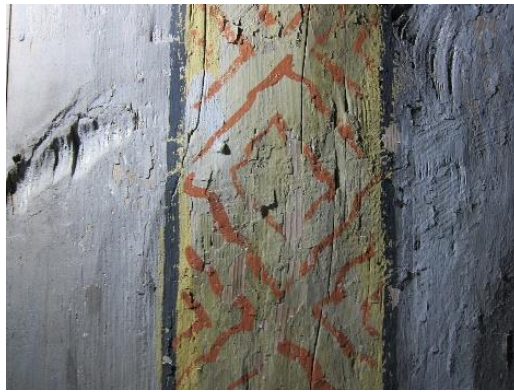
Tile 10 fra våpenhus på sørvegg

Mye løst på innbøting fra 1920-tallet store oppskallinger

Noe løst på øverste del av det originale, ansiktet til figur, og gult område bak. Også i skriftfeltet.

Originalt 1600-tall og innbøting fra 1920-tall - (eller er det 1800-tallet? Ser litt annerledes ut)

Konsolidert i 2007 med 2,5 %

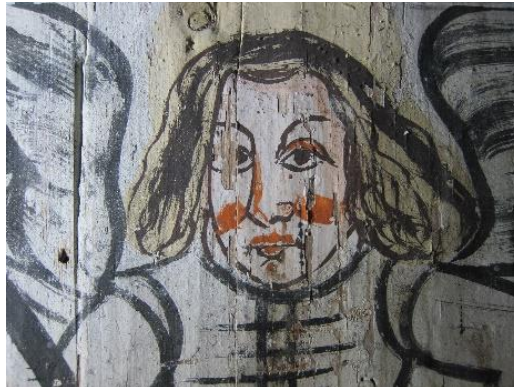
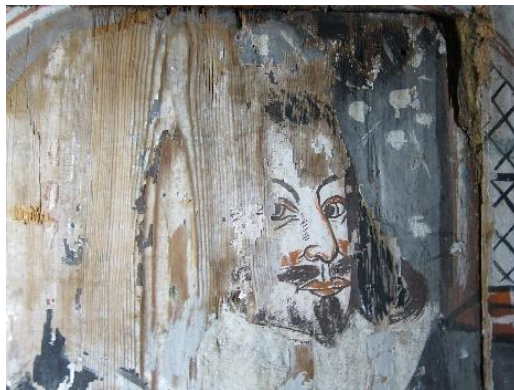
Tile 11 fra våpenhus på sørvegg

Litt løst langs kanter

Noen løse flak i tilknytning til eldre skader

Ikke markert fordi det er noe spredt løs maling.

Originalt 1600-tall. Store eldre retusjer

Konsolidert i 2007 med 2,5% størlim

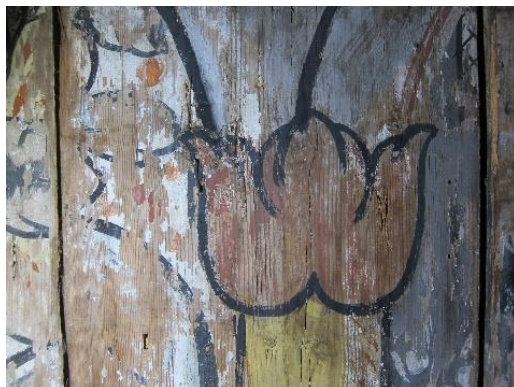
Tile 12 fra våpenhus på sørvegg

Ser løst ut i blomsten i øynehøyde, men det sitter om det får være i fred.

Litt løst spredt.

Mye originalt, noe innbøtt

Konsolidert i 2007 med 2,5 % størlim opp til innbøting

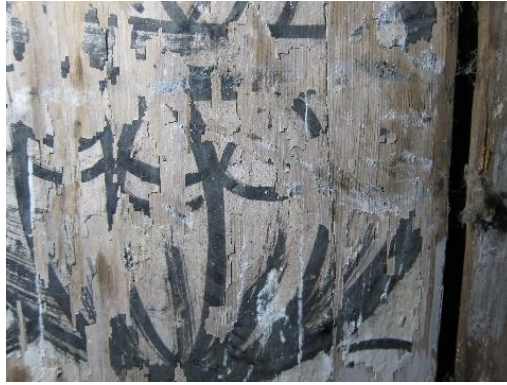
Tile 13  
fra  
våpenhus  
på sørvegg

Litt løst spredt  
Mye løst i kalk

Originalt  
1600-tall

Konsolidert  
2007 med  
2,5%  
størlim

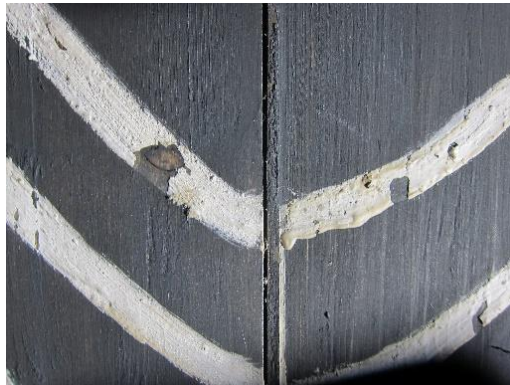
Sekundært  
felt, nedre  
del

Mye løst på nedre  
del, der det er  
tykkere maling. Hvit  
konturstrek på  
svart, overmalt.

Også løs maling på  
det grå liggende  
feltet mellom øvre  
og nedre del

Sekundært

Ikke  
konsolidert  
i 2007.

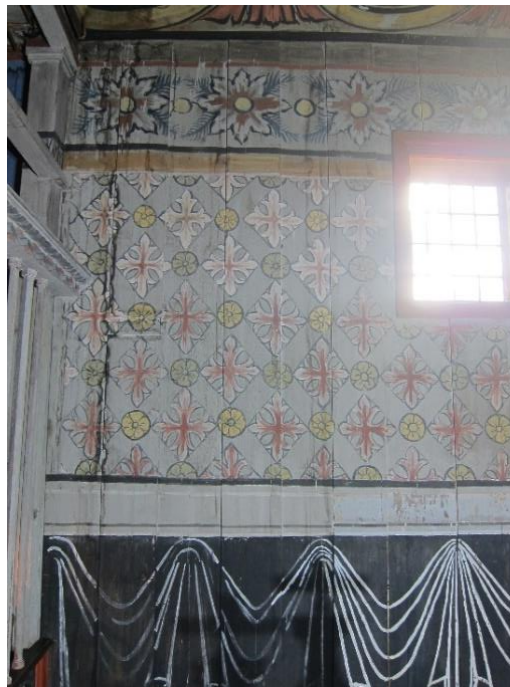
Sekundært  
felt, øvre  
del

Stort sett helt grei  
stand på øvre del.

På tile 6 fremover  
fra stav, er det noe  
løst der malingen er  
tykkest. Ellers sitter  
det.

Sekundært

Ikke  
konsolidert  
i 2007

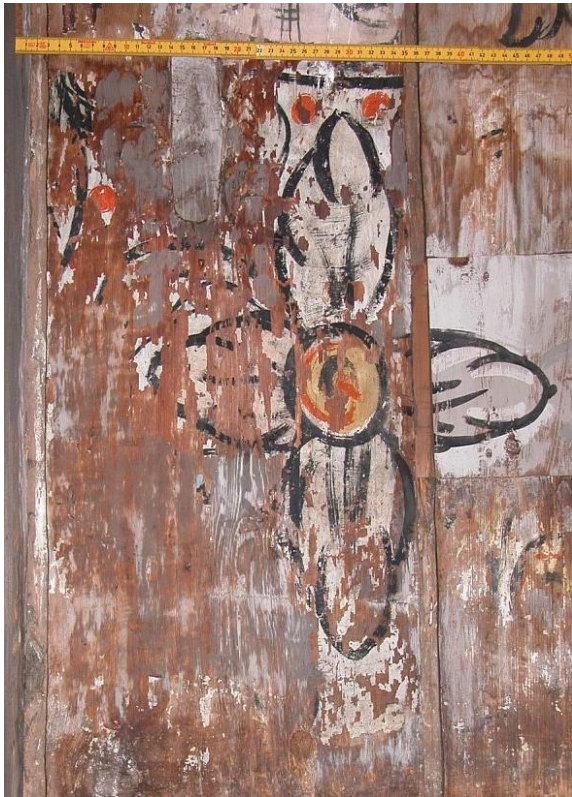
Figur 4 Område på sørvegg, siste tile før stav, fotografert 2007.

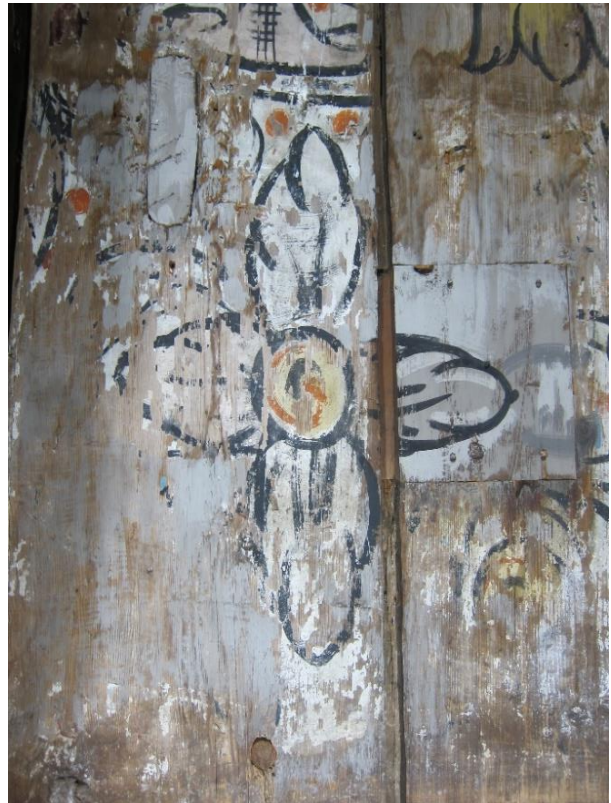
Figur 5 Samme område 2022. Ingen nye tap observert.

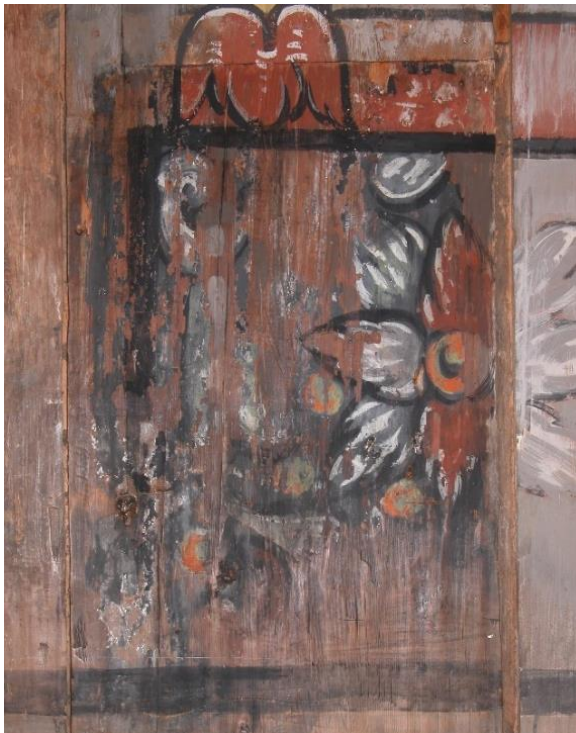
Tile 4 forfra, fotografert 2007

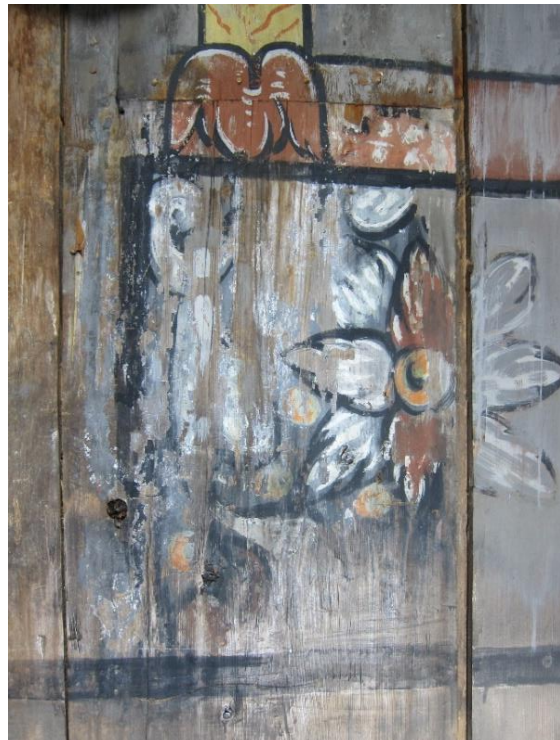
Samme område i 2022. Ingen nye malingstap observert.

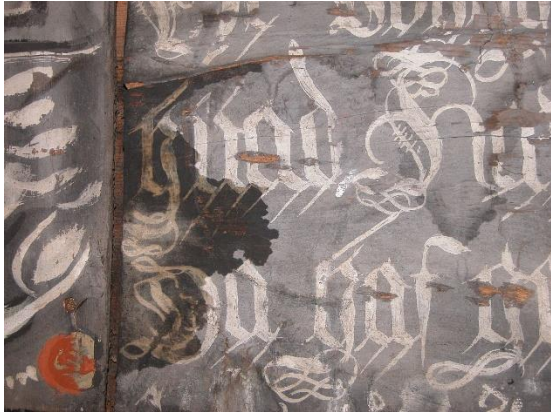
Område på andre tile bakfra, øverst. Innfelling over gammel dør. Fotografert 2007

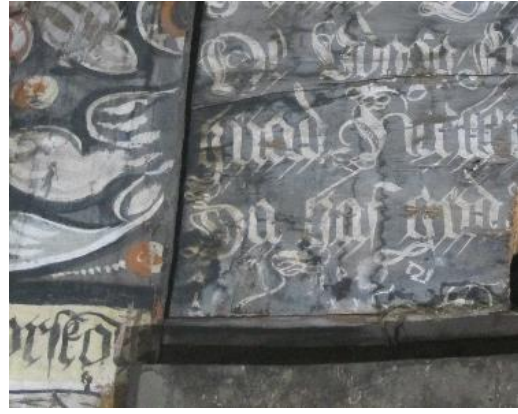
Samme område 2022, fotografert fra gulvet. Ingen nye malingstap observert.

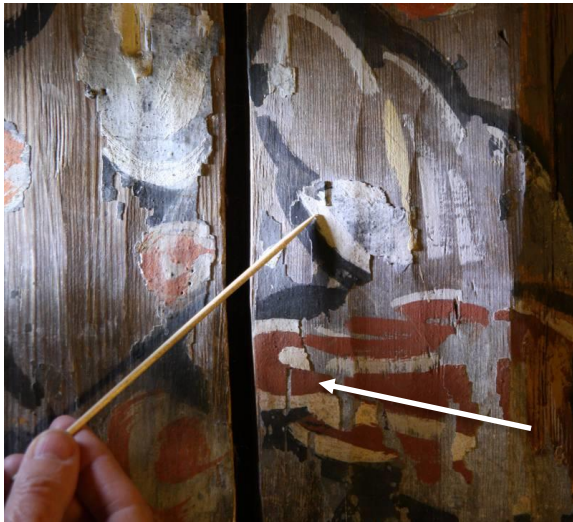
Område på sørvegg med løs maling, fotografert 2013

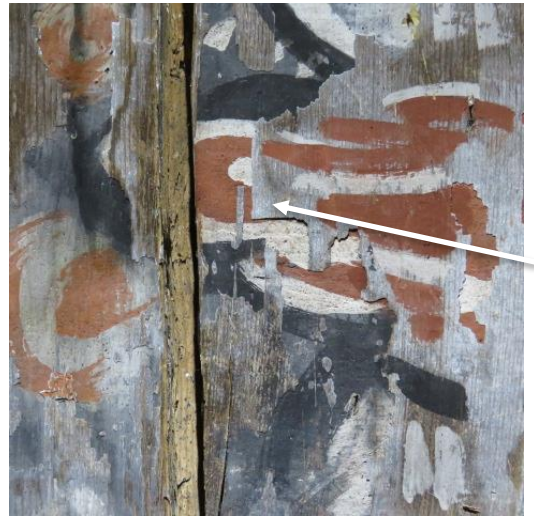
Samme område, fotografert 2022. Hvit pil viser der et flak har falt av siden 2013.

- **Noen områder av limfargen bør behandles igjen**, i hvert fall på sørvegg. Dette kan gjøres selektivt, område for område. Det kan vurderes om denne konsolideringen bør utføres i metylcellulose i stedet for størlim, eller evt en blanding av de to limene.
- **Begrense oppvaring** av kirkerommet for å unngå ytterligere skader.
- Det kan også vurderes å **montere rullegardiner** for å skjerme dekorerte overflater fra lys.
- Videre bør **inneklima registreres** for bedre å kunne vurdere om det er svingninger i temperatur og relativ luftfuktighet som er grunnen til at limfargen fortsetter å skalle av. En datalogger kan legges ut i forbindelse med konsolidering av limfargen på sørvegg om det blir aktuelt.

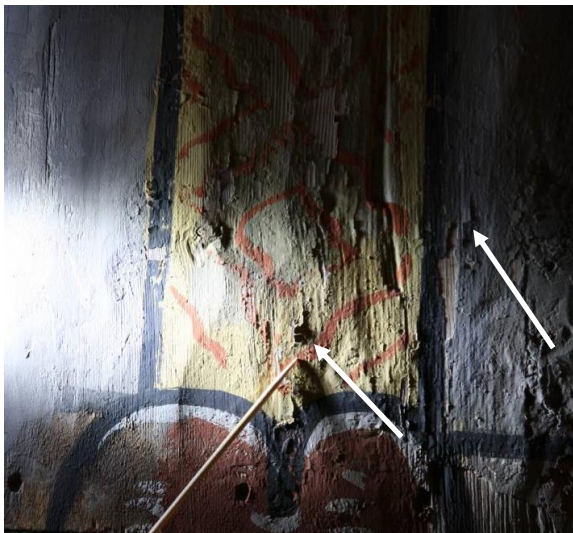
Område på sørvegg med løs maling, fotografert 2013

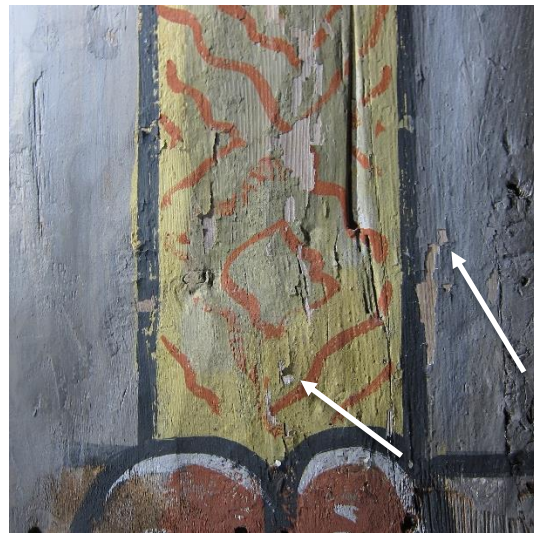
Samme område, fotografert 2022. Hvite piler viser malingsflak som har falt av etter 2013.
