NES KOMMUNE, NES KIRKERUIN, GRAVSTØTTER.

Tilstandsvurdering og konserveringsforslag

Tittel Nes kommune, Nes kirkeruin, gravstøtter. Tilstandsvurdering og konserveringsforslag	Rapporttype/nummer NIKU Rapport 160	Publiseringsdato 02.02.2023
	Prosjektnummer 1022456	Sider 69
	Avdeling Konservering	Tilgjengelighet Åpen
Forfatter(e) Anne Braun, konservator NKF-N, NKF-S	ISSN 2703-7797 ISBN 978-82-8101-307-0	Oppdragstidspunkt / periode utført september 2022
	Forsidebilde Gravstøtter i stein på Nes kirkegården, Foto NIKU 2022

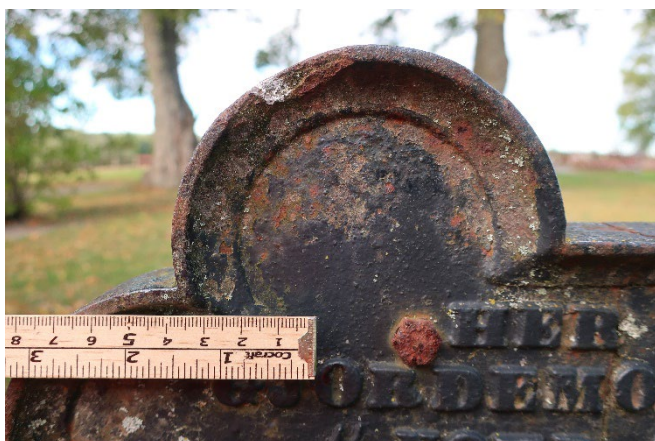
Korrosjon og utfall

Mekanisk fjerning av løs korrosjon.

Fylle ut sprekker og hull slik at vannet ikke legger seg på overflaten.

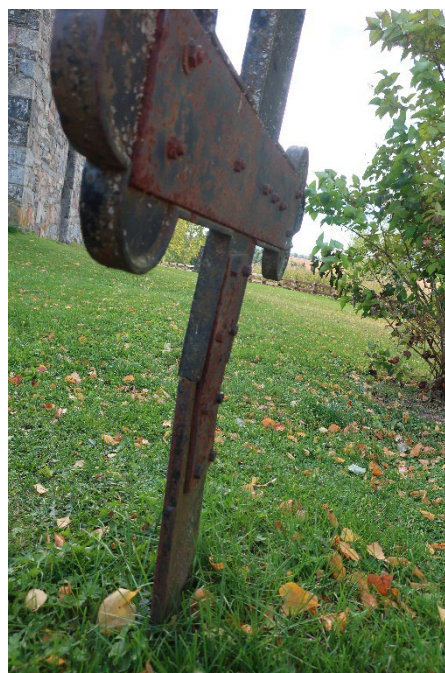
Deformasjon og sekundærstabilisering

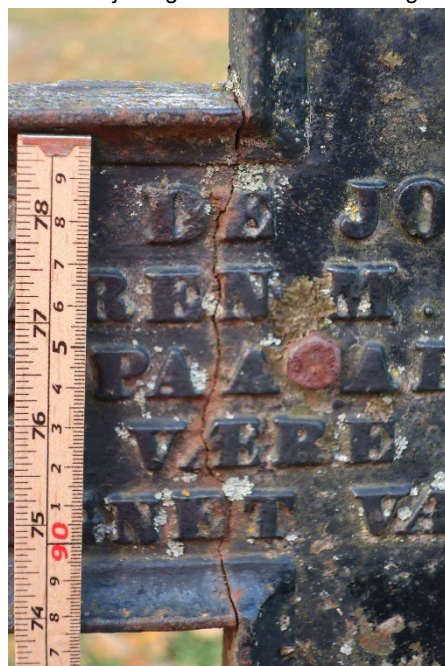
Sprekker og korroderende skruer

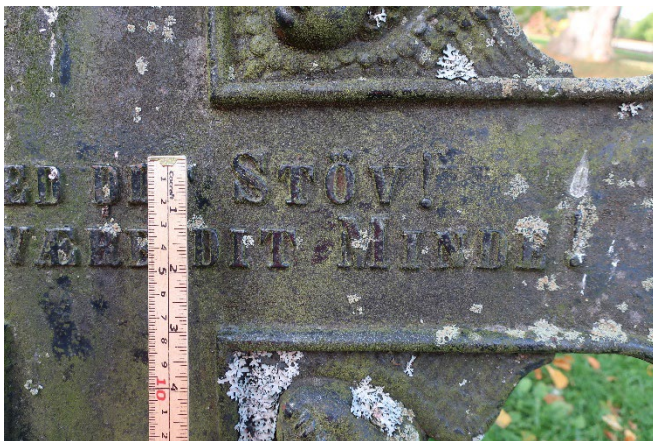
Mikrobiologisk vekst på overflaten

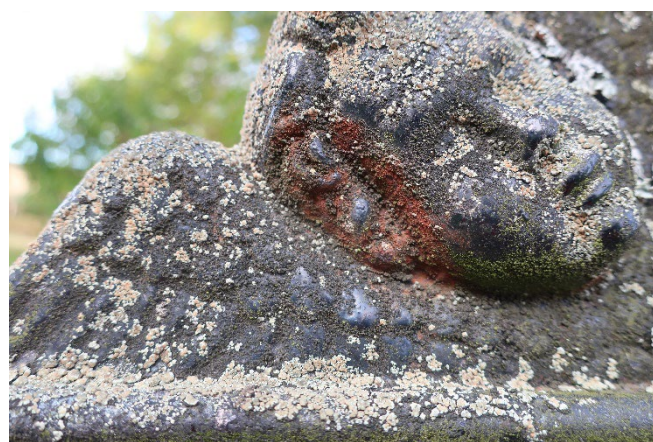
Korrosjon og tett mikrobiell begrodd

Mekanisk fjerning av løs korrosjon.

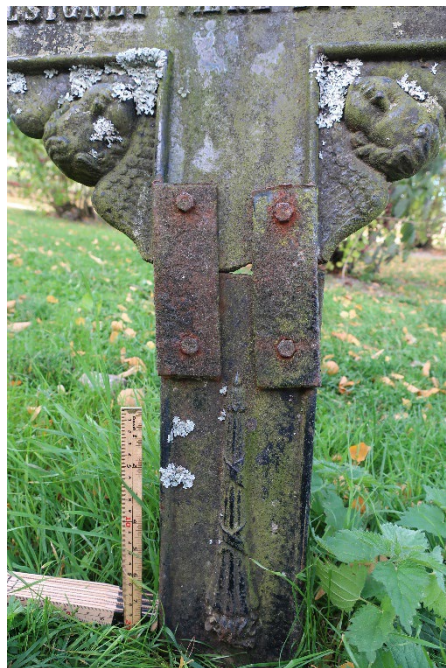
Brudd med sekundær stabilisering

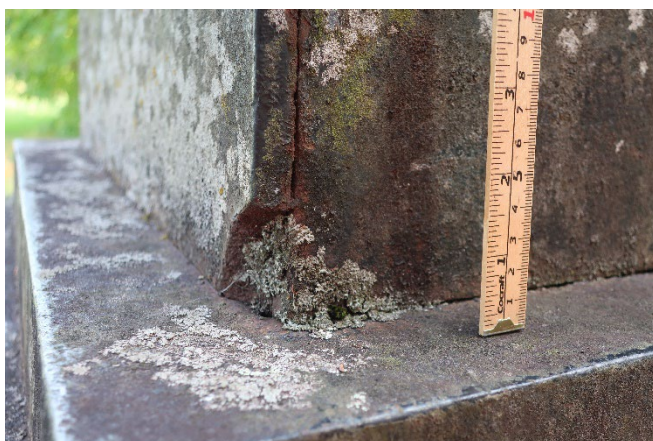
*Utfall ved et hjørne*

Fylle ut sprekker og hull på overflaten slik at vann ikke legger seg i sprekker og hull.

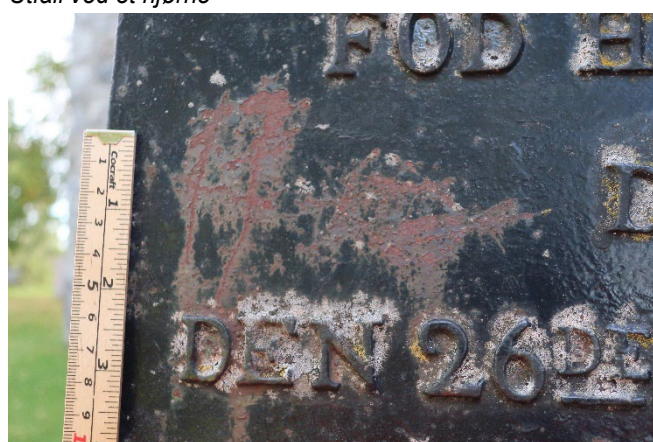
*Korrosjon, antaglig grunnet rissing/ hærverk*

Mekanisk fjerning av løs korrosjon.

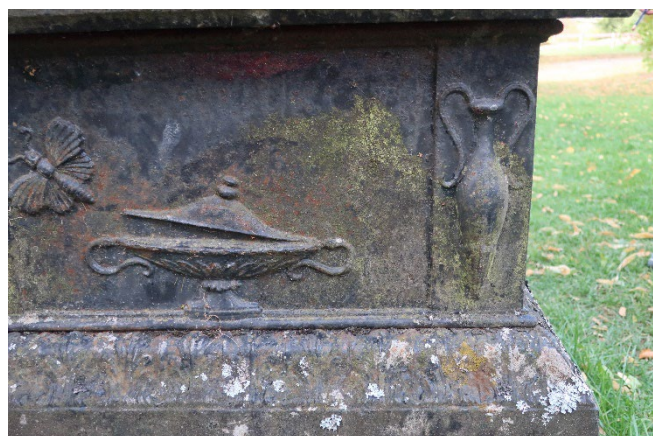
*Korrosjon og økt mikrobiell vekst på postamentet*

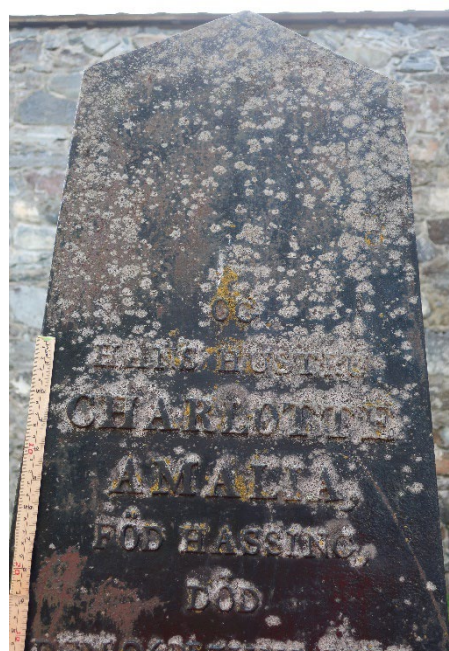
*Økt mikrobiell vekst mot toppen*

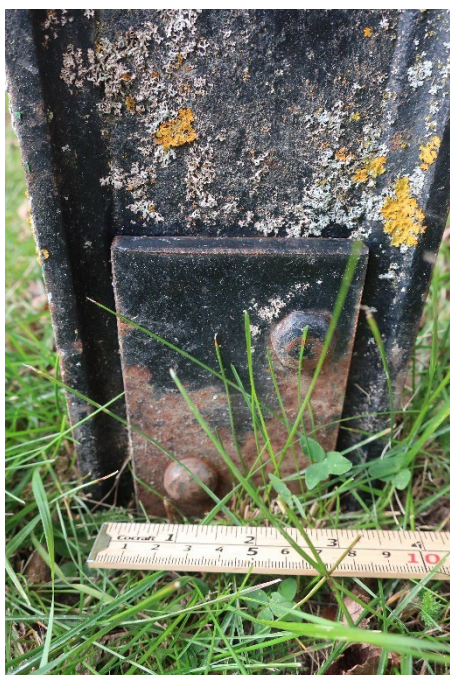
Sekundær sikring til bakken.

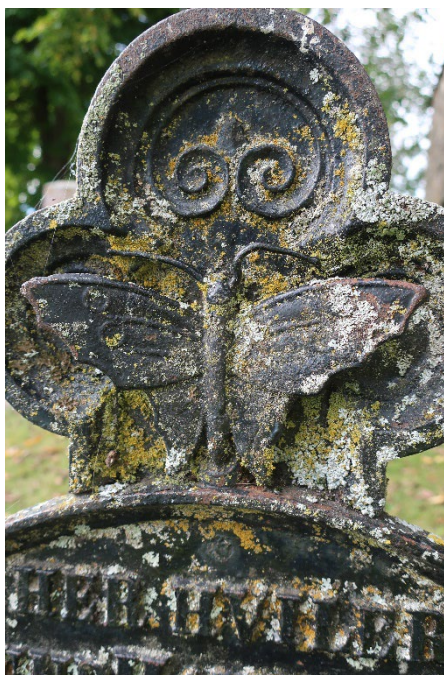
Mikrobiell vekst og korrosjon

Mekanisk fjerning av løs korrosjon.

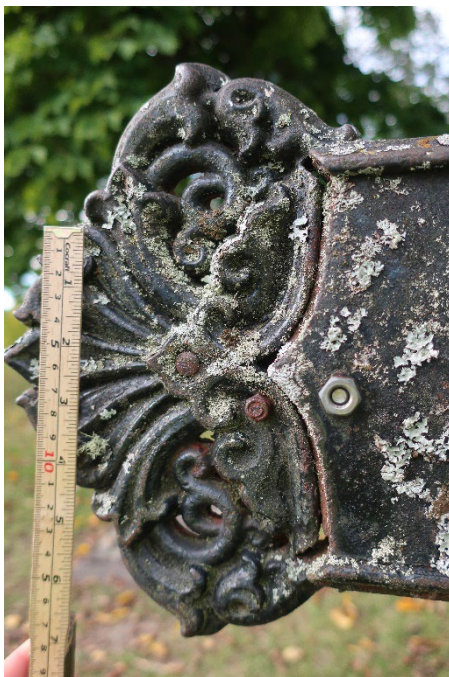
Flere sekundære tiltak (skruer) for å sikre løse deler

Vurder den strukturelle integriteten til de tre reparasjonene, sjekk tilstanden til den dype sprekken i korset. Det er sannsynlig at minst én reparasjon må skiftes ut. Sprekken må kanskje repareres.

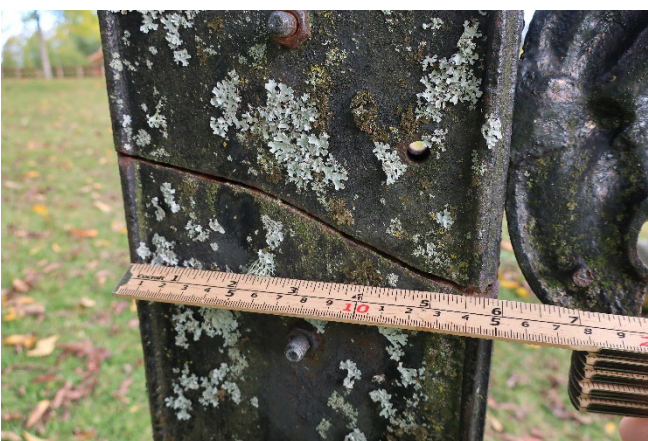
Tverrgående sprekker/ brudd

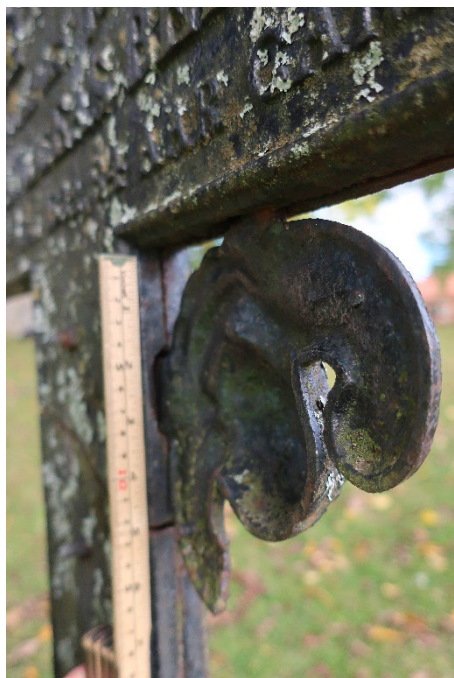
Mangler del, den andre halvdel av eglehodet mangler

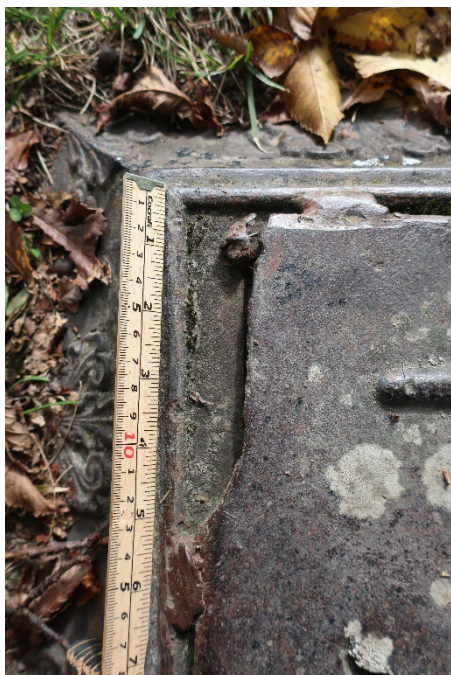
Utfall ved hjørne.

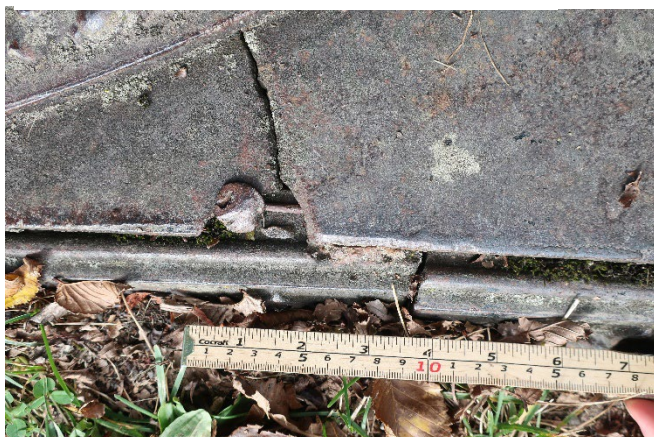
Sprekker i plate og rammeverk.

Lokalisert avvanning og fyller ut sprekker og hull.

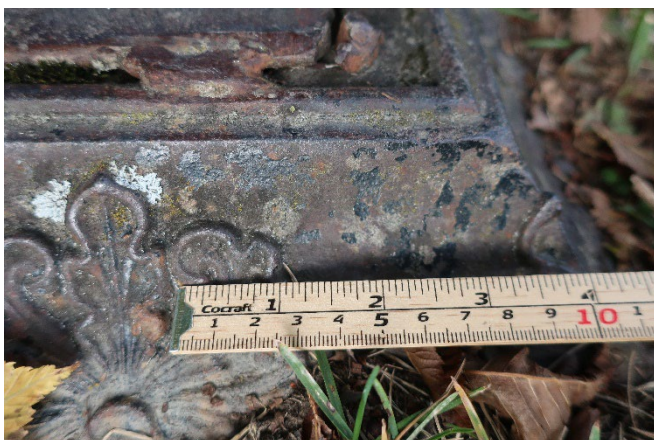
Nedbrutt maling og korrosjon.

Mekanisk fjerning av løs korrosjon.

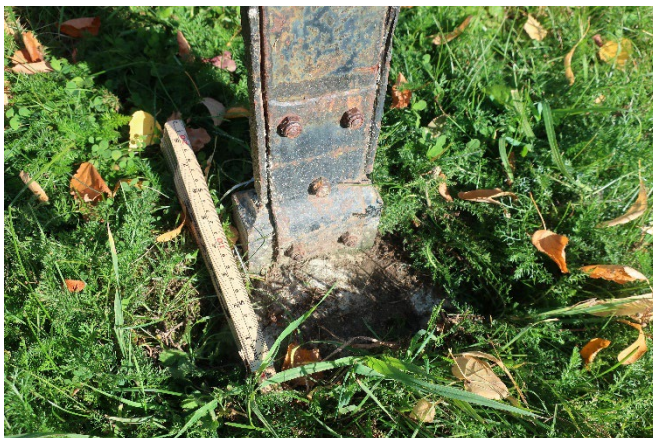
Forankring med betongplate i jorden

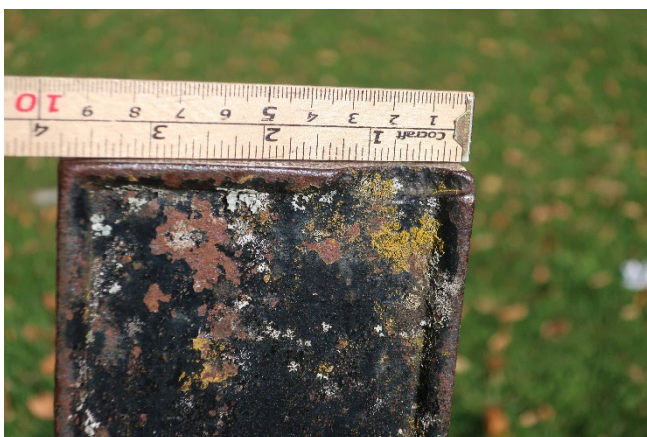
Nedbrutt maling og korrosjon

Mekanisk fjerning av løs korrosjon.

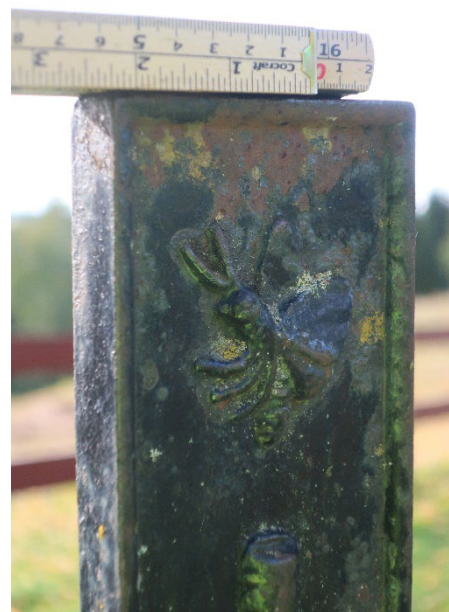
Utfall ved toppen

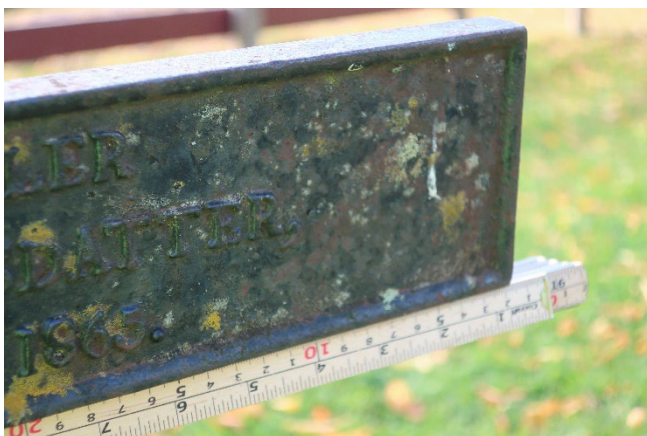
Fugleskitt, mikrobiell vekst, nedbrutt maling og korrosjon

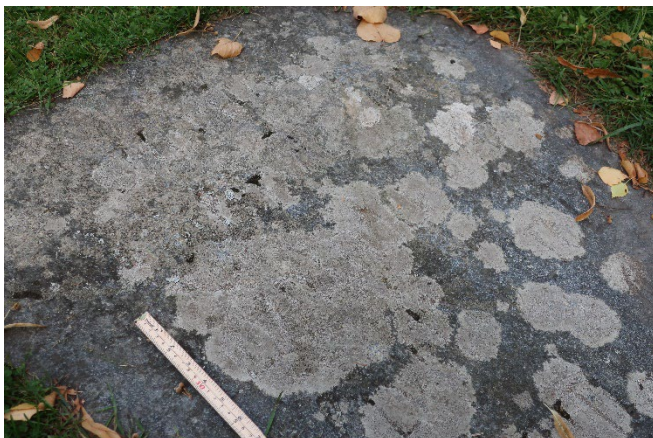
Biokolonisasjon dekker platen og gjør det vanskelig å lese innskriften

Fjerning fra vegetasjon (gress og jord) som vokser på og omkring platen. Planere platen sånn at vann og smuss kan renne fra overflaten og ikke bli liggende. Dette hindrer fuktskader.

Ved samme plassering: Liming og fuging av sprekken med egnet steinlim og steinmørtel. Platen legges i nytt fundament.

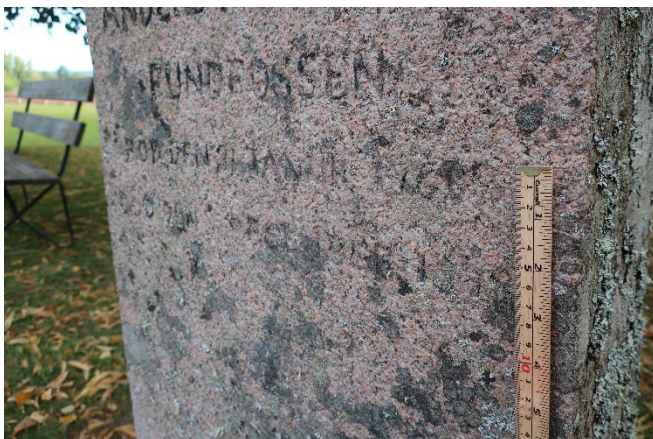
Reliefforvitring. Innskriften har forvitret bort nedover

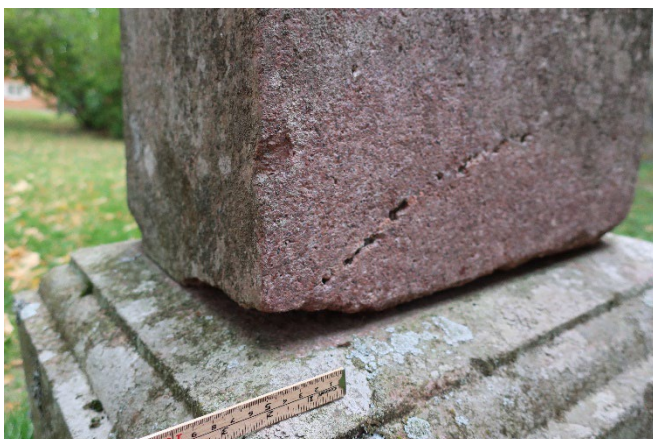
Materialbortfall. Fugen mangler. Hulrum i steinen som kommer fra steinens fremvekst. Her kan samles fukt og vann hvilket kan være en økt riskiko for frostsprengning.

Fjerning fra vegetasjon (gress og jord) som vokser over steinen.
 Rette opp, sikre stabilitet (ny armering) og evt. ny fundamentering (innhentet kompetanse).
 Rensning fra mikrobiologisk vekst (Arbeide utføres kun av konservator med kompetanse på stein!)
 Fjerne tidligere fuger som mangler funksjon.
 Tekniske reparasjoner og fugging av sprekker og hulrom der vann kan samles. Fugging mellom gravstøttens tre deler. (Arbeide utføres kun av konservator med kompetanse på stein!)
 Eventuell oppmaling av innskrift hvis innskriften er forståelig. (Kan først bedømmes etter rengøring).

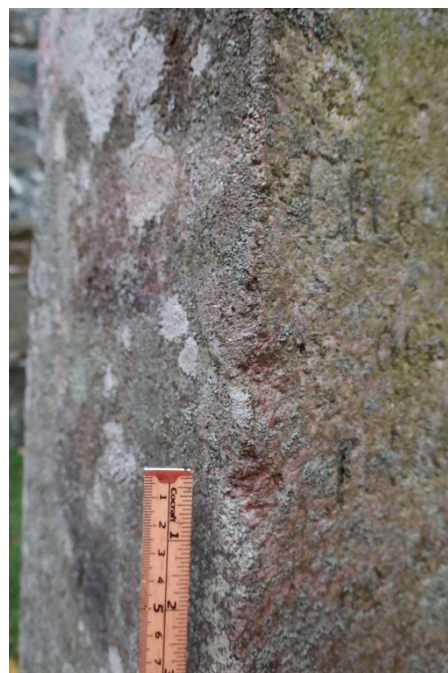
Biokolonisasjon, materialbortfall ved kanter, steinens overflate viser forvitring.

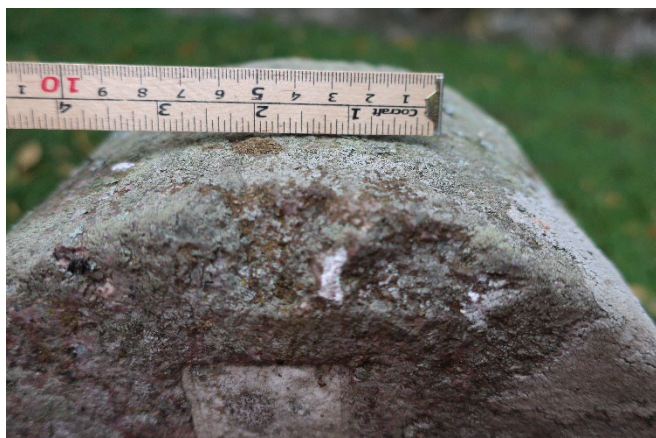
Materialbortfall. Et større brudd på framsides topp. Fugleskitt.

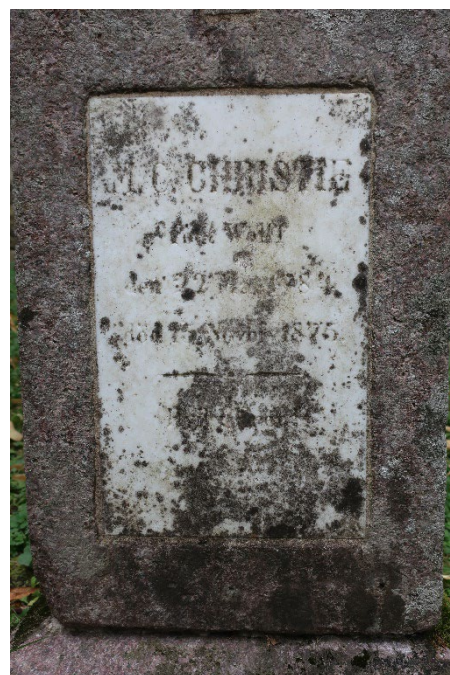
Svarte misfarging på den hvite marmordekoren som gjør innskriften uleselig. En aktiv skade som øker.

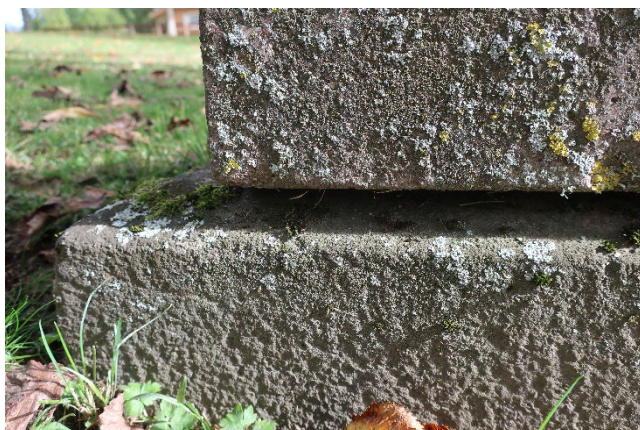
Gravsteinen er større enn fundamentplate og mangler fuge. Bildet viser også relieffforvitring i sidelys.

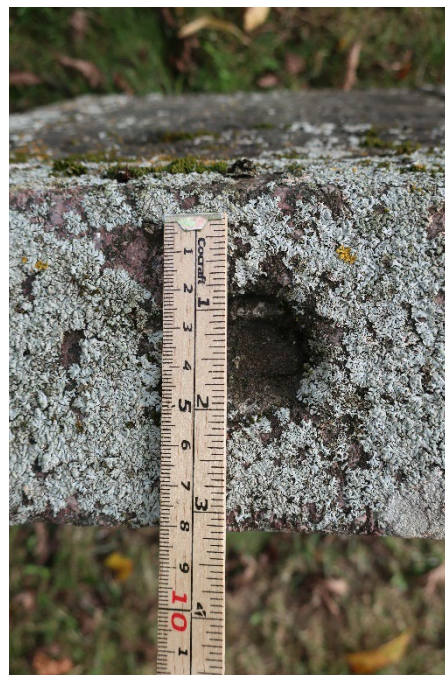
Utdypingen indikerer at et støpejernkors trolig opprinnelig var festet her. Nå samler det seg vann her og det er fare for blant annet frostsprengning.

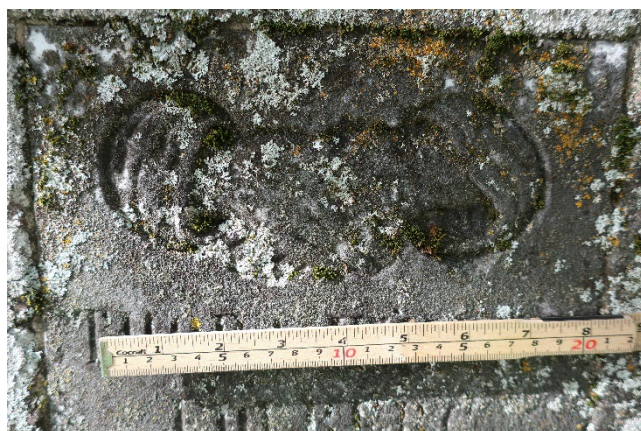
Den hvite marmorplaten er svart og har mye mikrobiell vekst på overflaten som gjør at innskriften er vanskelig å lese. Den svarte misfarging på marmoroverflaten kan være en gipsskorpe.

Eventuell oppmaling av innskrift hvis innskriften er forståelig (Kan først bedømmes etter rengjøring).

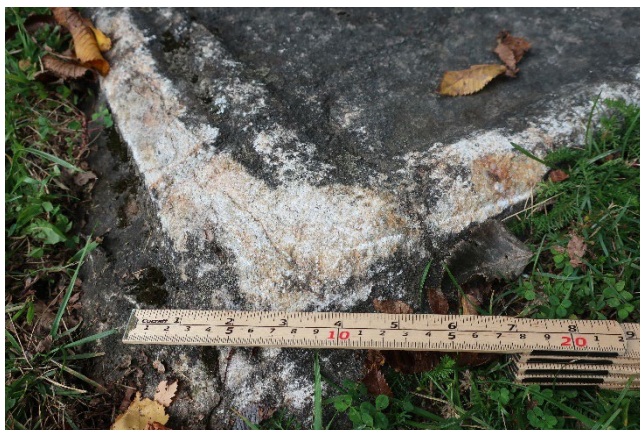
Materialbortfall ved platens kanter og hjørner avhenger av en kombinasjon av forvitring og mekaniske faktorer.

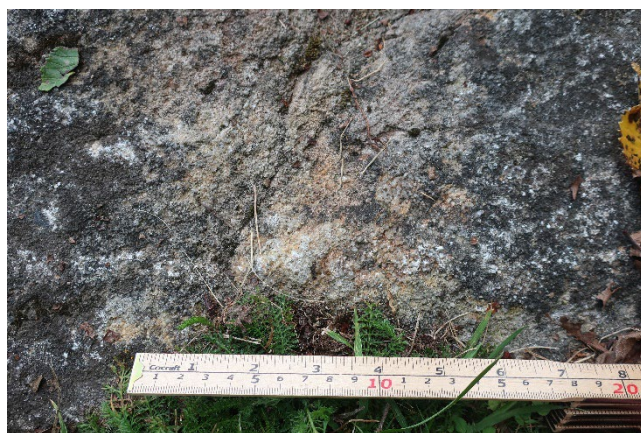
Sprekk og forvitring der vann kan samles.

Ved samme plassering: Liming og fugging av sprekkene med egnet steinlim og steinmørtel. Platen legges i nytt fundament.

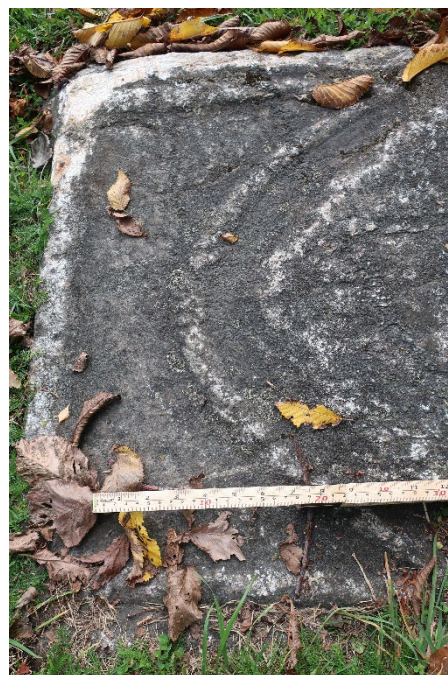
Den lyse marmorplaten er omfattende dekket av en svart skorpe som har oppstått på marmorens overflate pga kjemisk reaksjon mellom steinens kalkholdige komponenter i et surt miljø.

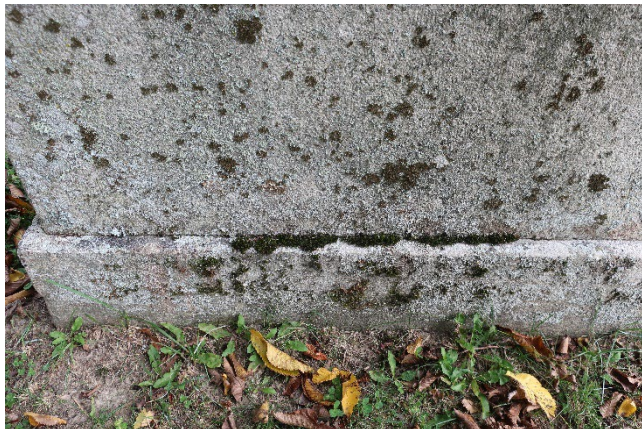
Fugen mangler, vann samles her og gir grobunn for biologisk vekst i form av mose og lav.

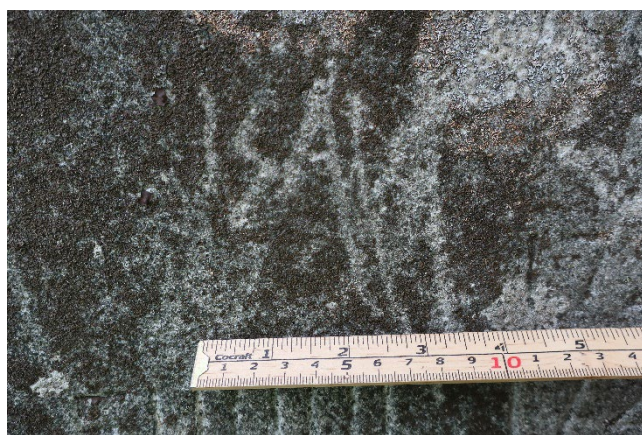
Innrissinger i framsidens overflate. Uklart hvor dypt den går.

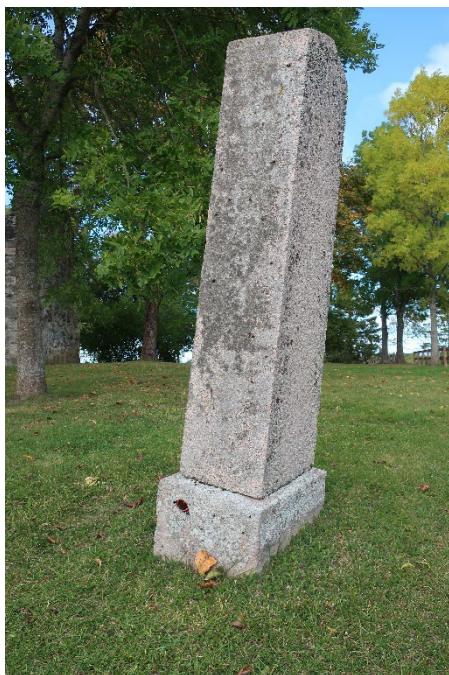
Steinen er ustabil og heller betraktelig.

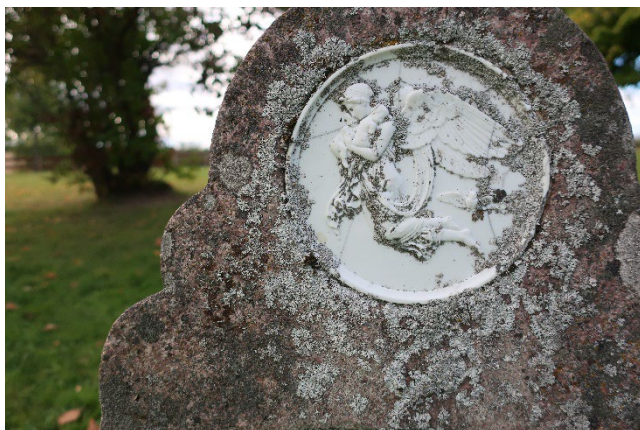
Gravstøttens og medaljongens overflate er begrodd med biokolonisasjon.

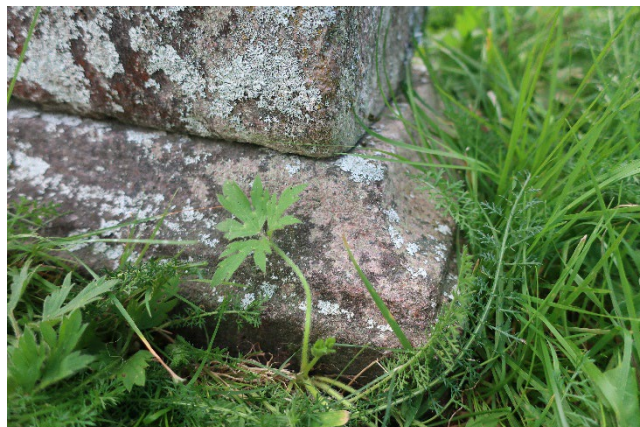
Vegetasjonen tar over og skaper et fuktig mikroklima.

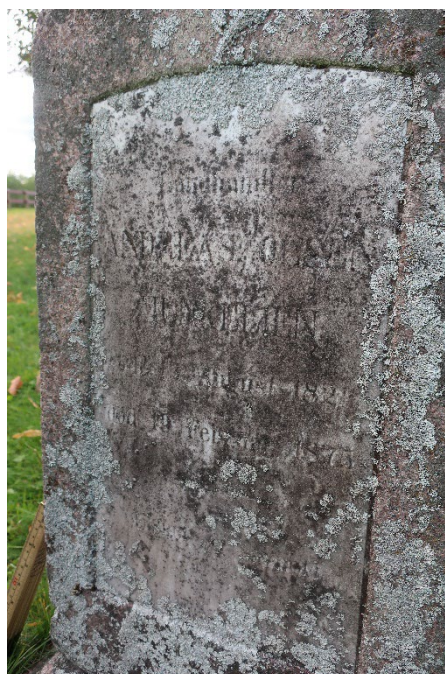
Biokolonisasjon og svart gipsskorpe på marmorplaten

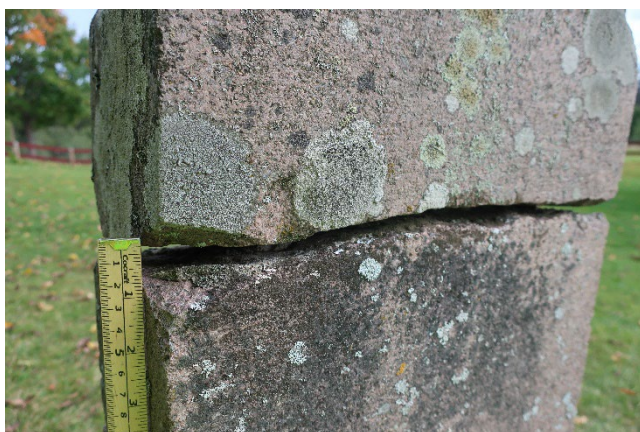
Gravsteinen er på øvre delen brukket i to deler. Samme for marmorplaten som er brukket. Sannsynligvis er skadene forårsaket av et tidligere fall.

Gravstøtten er brukket i toppen og det forekommer utfall ved bruddkanten.

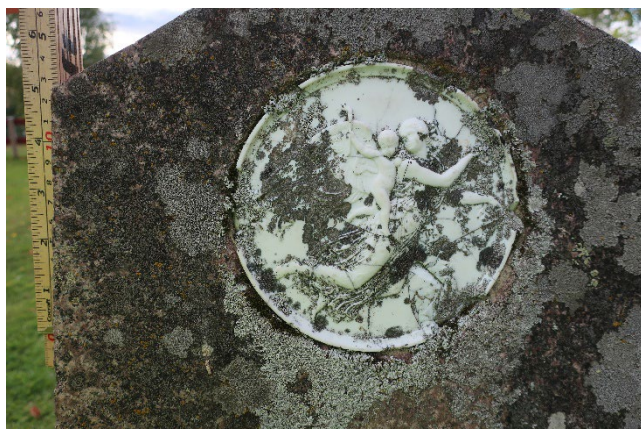
Gravstøttens og medaljongens overflate er begrodd med biokolonisasjon.

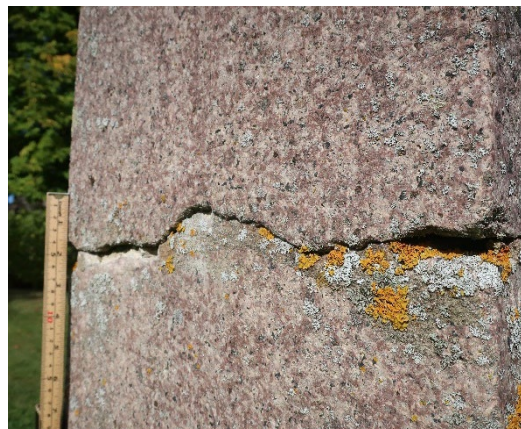
Obeliskens er brukket i to deler. Sannsynligvis er skadene forårsaket av et tidligere fall. Medaljongen har også flere sprekker.

Tverrgående sprekk med utfall langs bruddkanten.

Tekniske reparasjoner ved bruddkanter og utfall må kittes med sementfri steinreparasjonsmørtel slik at vannet kan renne av og ikke samles i eventuelle hulrom. Sikre brukket obelisk med knagg, sikre sprekken med steinlim og sementfri steinreparasjonsmørtel.

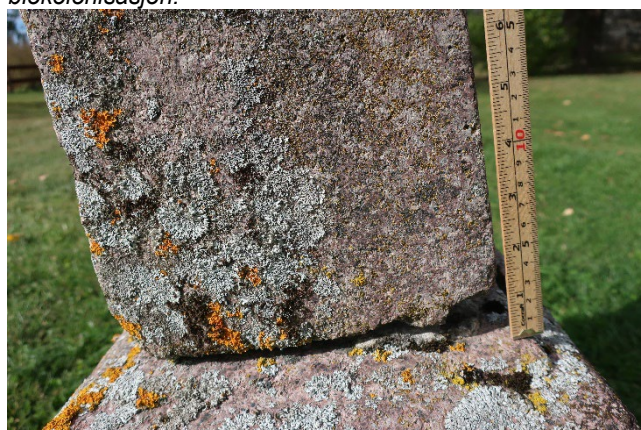
Gravsteinen står ustabil på postamentet og heller mot sørvest. Materialbortfall ved langs denne kanten.

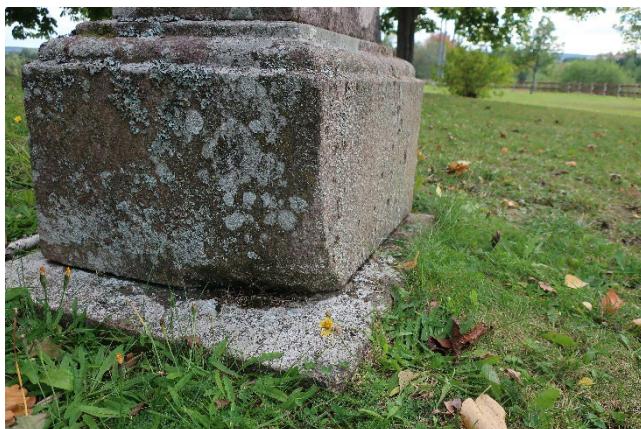
Flere større utfall

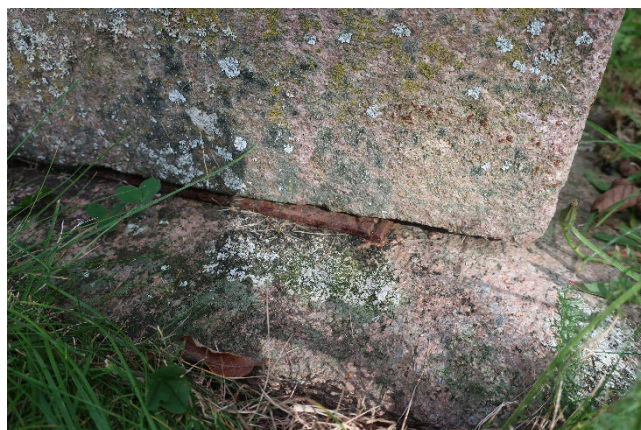
En av flere sprekk som vil lede til utfall.

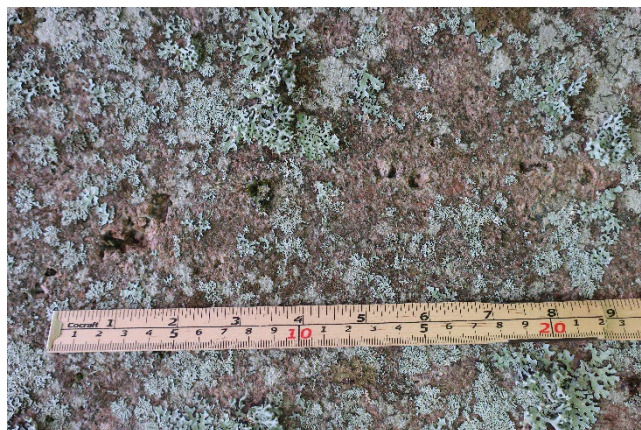
Flere hullrum. Redusert steinkvalitet.

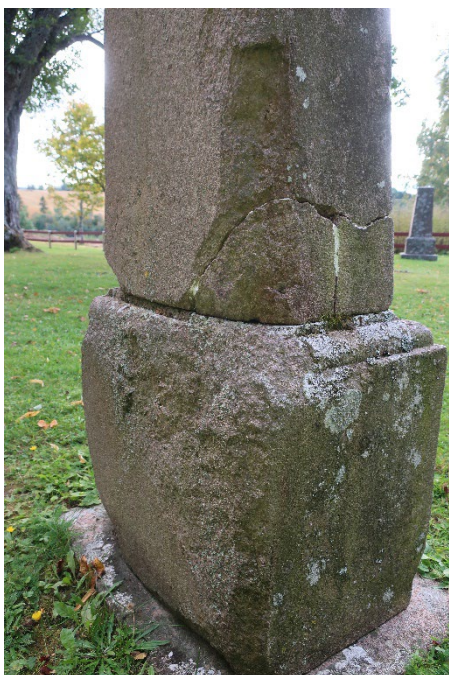
Store skader med brudd og materialbortfall som følge av et fall.

Tekniske reparasjoner ved bruddkanter og utfall må kittes med sementfri steinreparasjonsmørtel slik at vannet kan renne av og ikke samles i eventuelle hulrom. Tetting av sprekker med sementfri steinreparasjonsmørtel.

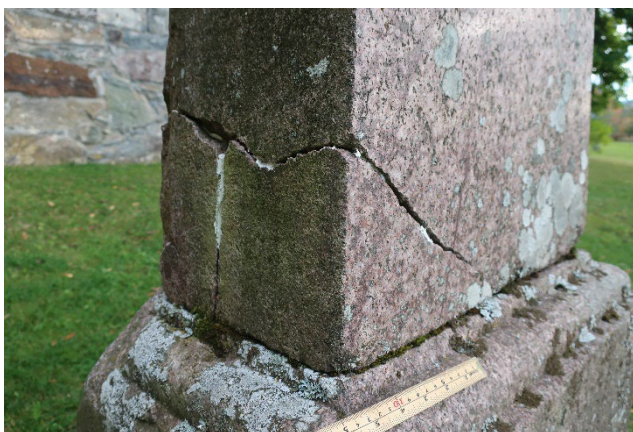
Skaden har trolig blitt limt og fuget med silikon.

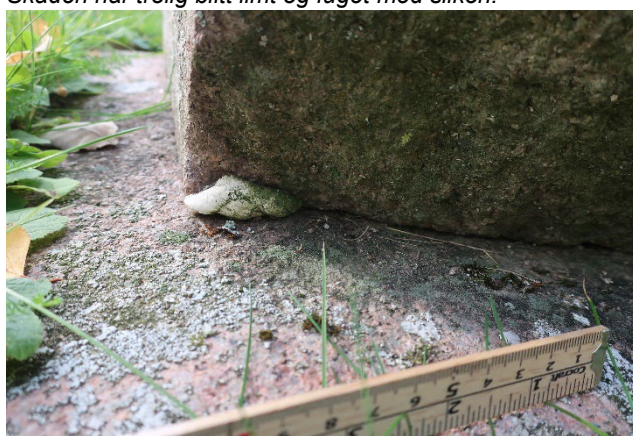
Rester av en silikonfuge.

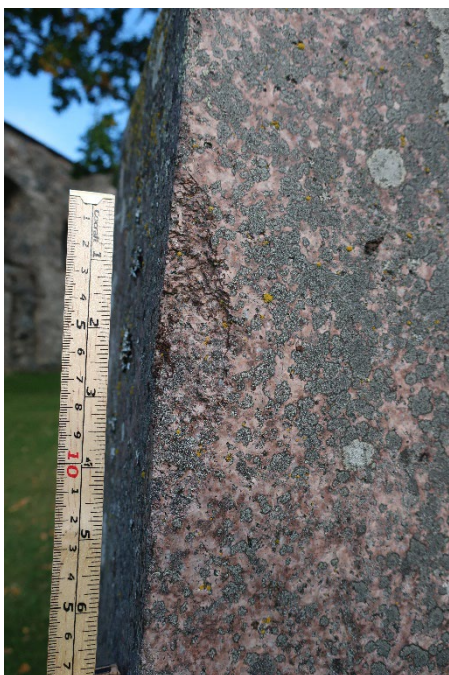
*En av flere utfall.*

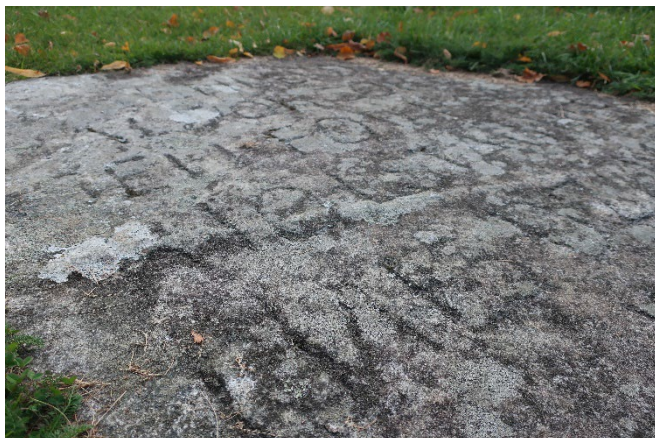
I den nedsenkte innskriften samles vann og organisk material. Fordypningene danner dermed en god grobunn for mikrobiologi.

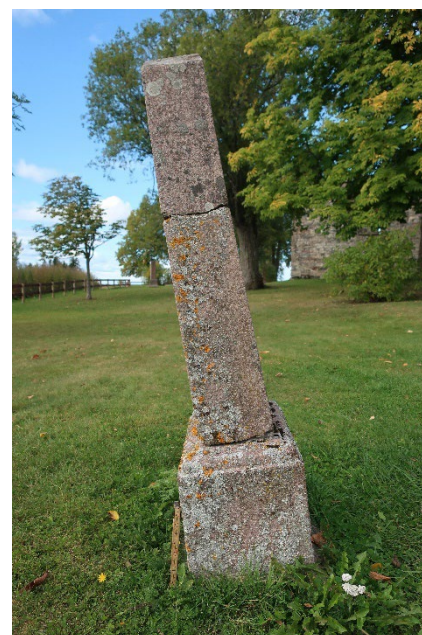
Eksempel på en gravstein som heller kraftig. Risikoen for at gravsteinen velter er høy.

Arbeidene med løft og oppretting av gravstøttene, samt legge et nytt grunnlag, erstatte korroderende stifter og klemmer med nytt rustfritt stål, kan gjøres av virksomhet/firma med erfaring innen steinhåndtering. Valgt firma må ha erfaring med behandling av objekter med antikvarisk verdi og mulighet til å vise referanser for tidligere arbeid. En konservator bør være til stede for å rådgive under dette arbeidet..

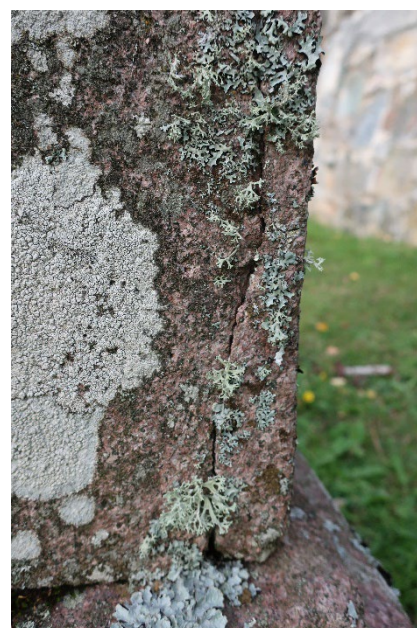
En sprekke som helt sikkert vil føre til avskalling og dermed tap av materiale hvis den ikke blir reparert.
