ISTANDSETTING AV KIRKEGÅRDSMUR

Grinaker kirkested, Gran kommune, Innlandet

Tittel Istandsetting av kirkegårdsmur Grinaker kirkested, Gran kommune, Innlandet	Rapporttype/nummer NIKU Oppdragsrapport 100/2022	Publiseringsdato 24.04.2023
	Prosjektnummer 1022242	Oppdragstidspunkt 07.06.2022– 09.06.2022
	Forsidebilde Utrast del av kirkegårdsmur i sør. Sett mot nordøst. Foto: Cf54079_NIKU_01.	
Forfatter(e) Hovd, Line	Sider 24	Tilgjengelighet Åpen
	Avdeling Arkeologi

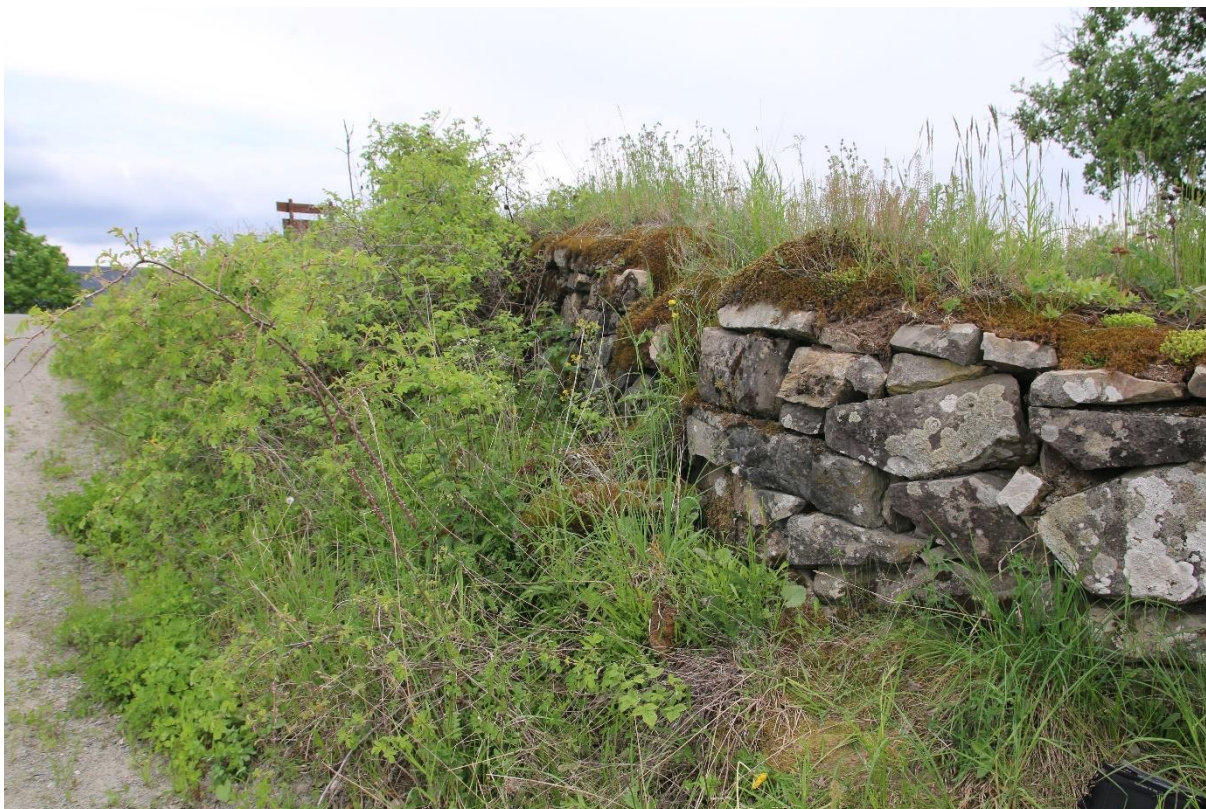
Arbeidet startet i den nordvestre delen av kirkegårdsmuren. Hele strekket markert på kartet, Figur 1, ble ikke demontert, men tre punkter der muren var i svært dårlig befatning og bulet ut, ble vurdert som prekært å få istandsatt før en eventuell utrasing (se Figur 3 og Figur 4).

Mye av det opprinnelige bakfyllet var blandet med jord, noe som kan ha ført til frostsprengning, og bidratt til at muren har rast ut.

Figur 3: Nordvestre del av kirkegårdsmuren, hvor stein buler utover ved flere punkter i muren. Sett mot nordøst. Foto: Cf54079_NIKU_21.

På grunn av mengden bakfyll, og at dette var konstruert skrått ut fra muren, var det ikke behov for å grave betydelig mengder kirkegårdsmasser ut over dette. Før reetablering av muren, ble det fylt på et lag med singel i bakkeplan. Bak gjenoppmurt mur ble opprinnelig bakfyll også erstattet med singel, samt noe pukk / små bruddstein, som sammen skulle gi god drenering av regnvann. Stein som var av god nok kvalitet og som ble bedømt som egnet, ble gjenbrukt i den reetablerte muren. Noe stein måtte erstattes med stein innhentet lokalt. Toppen av muren i dette området ble ferdigstilt etter at arkeolog forlot lokaliteten (se Figur 6, Figur 7 og Figur 8).

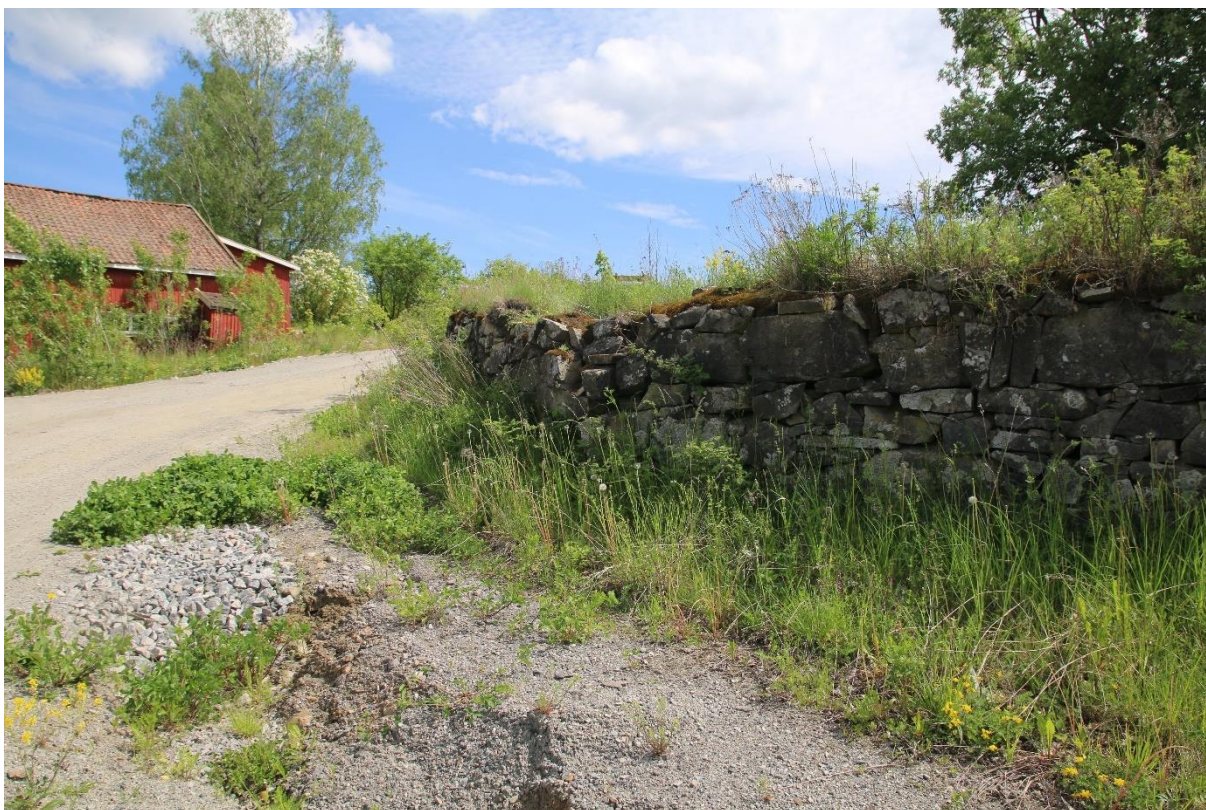
Figur 4: Nordvestre del av kirkegårdsmuren, som sto i fare for å rase ut. Sett mot nordøst. Foto: Cf54079_NIKU_10.

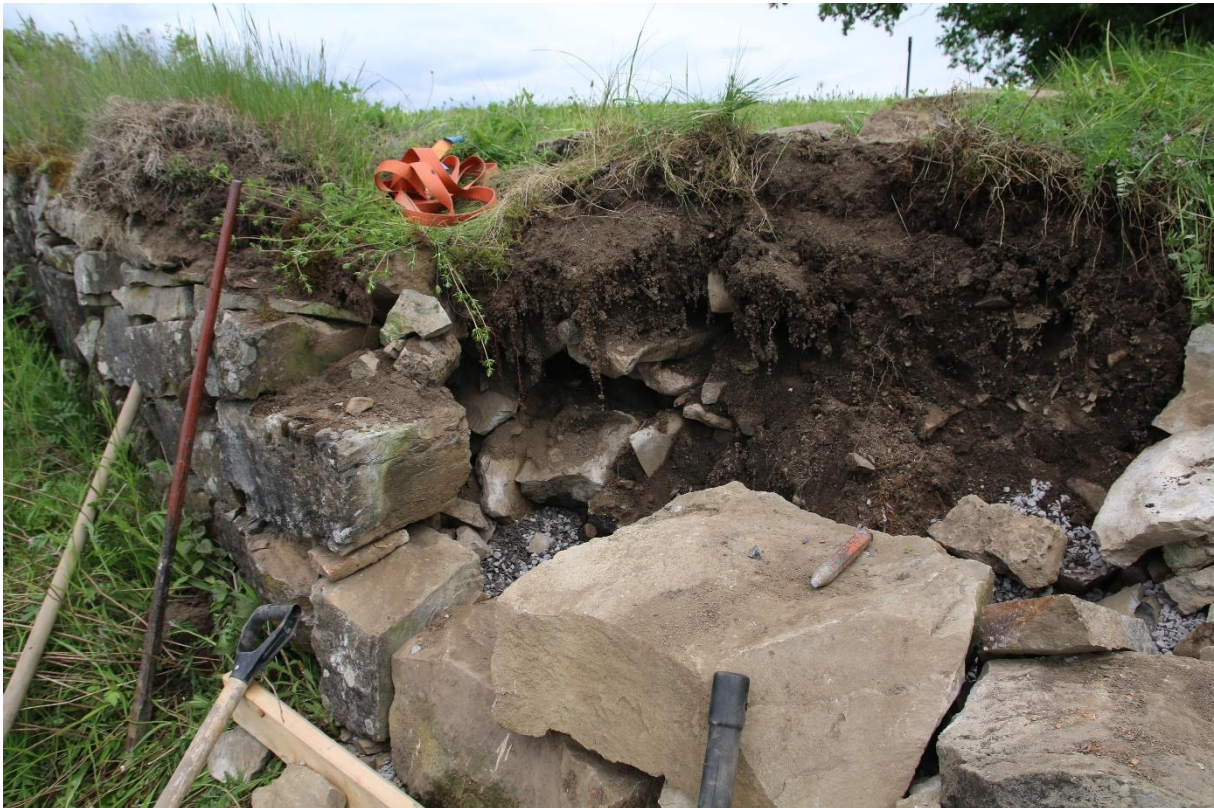
Kirkegårdsmuren, en ensidig tørrmur i bruddstein (kalkstein) av varierende størrelse, ble tatt ned til dagens bakkenivå. Muren hadde et bakfyll bestående av småstein/bruddstein, og som var skrått vinklet ut fra muren. Massene i profilet som ble avdekket bak bakfyllet til kirkegårdsmuren bestod av et tykt og homogent lag brun jord bestående av sand, silt og humus. Dette var blandet med noe småstein og grus (se Figur 5).

Figur 5: Den nordvestre delen av kirkegårdsmuren etter påstartet gjenoppmuring. Kirkegårdens profil, samt bakfyll, kan sees bak muren. Sett mot øst. Foto: Cf54079_NIKU_19.

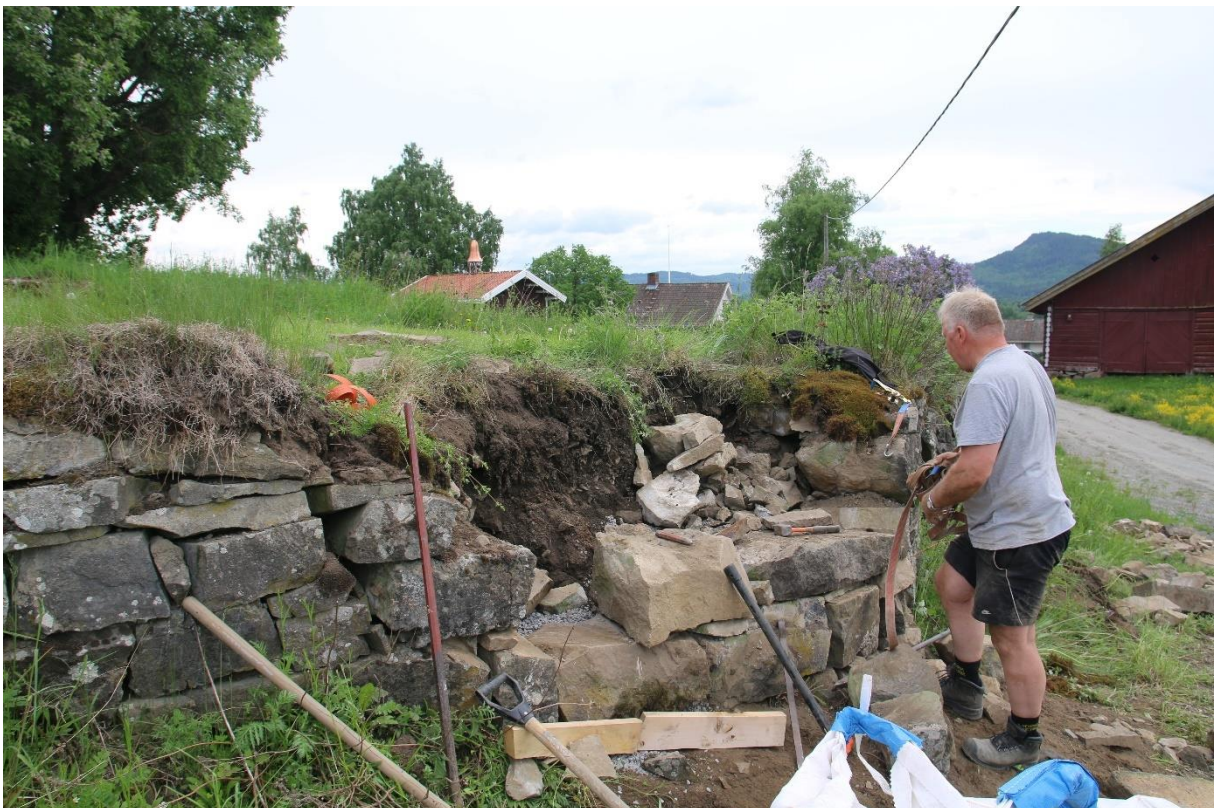
Figur 6: Et punkt langs den nordvestre delen av kirkegårdsmuren tatt ned og gjenoppmuring påstartet. Sett mot sør. Foto: Cf54079_NIKU_17.

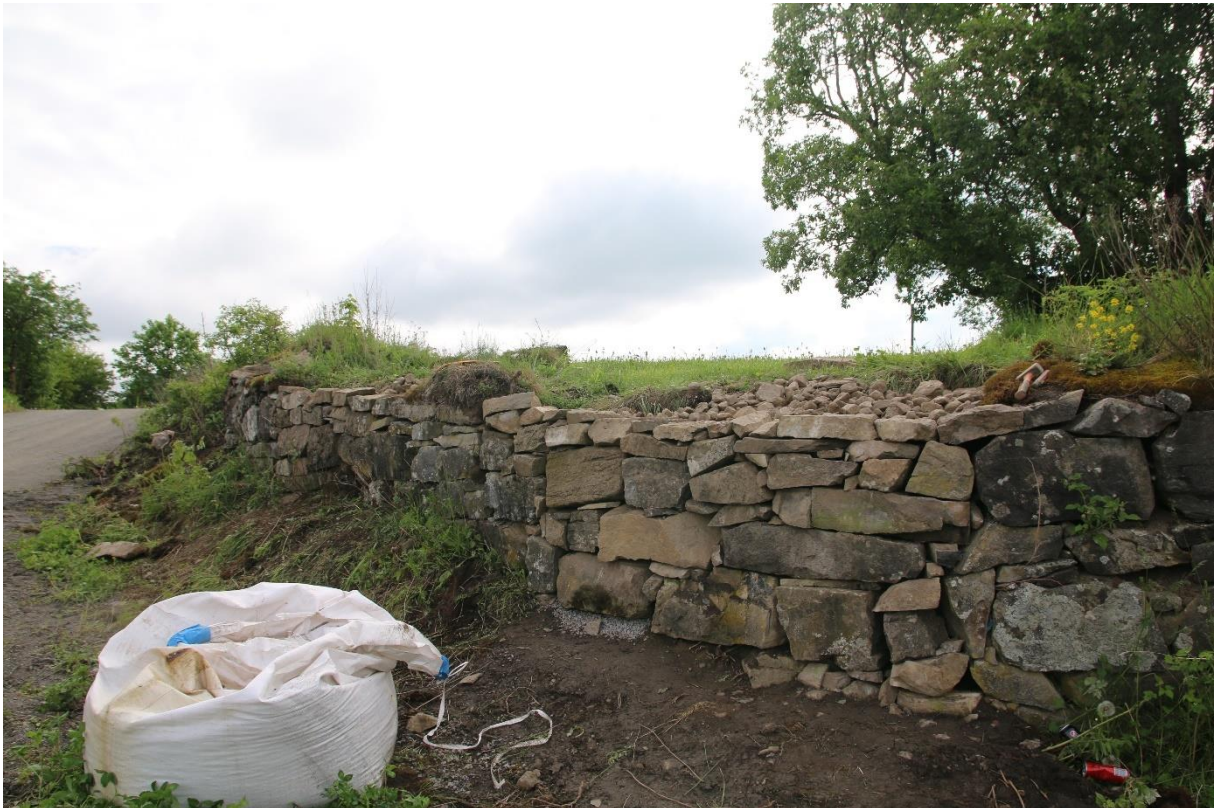
Figur 7: Den nordvestre delen av kirkegårdsmuren etter gjenoppmuring. Sett mot øst. Foto: Cf54079_NIKU_68.

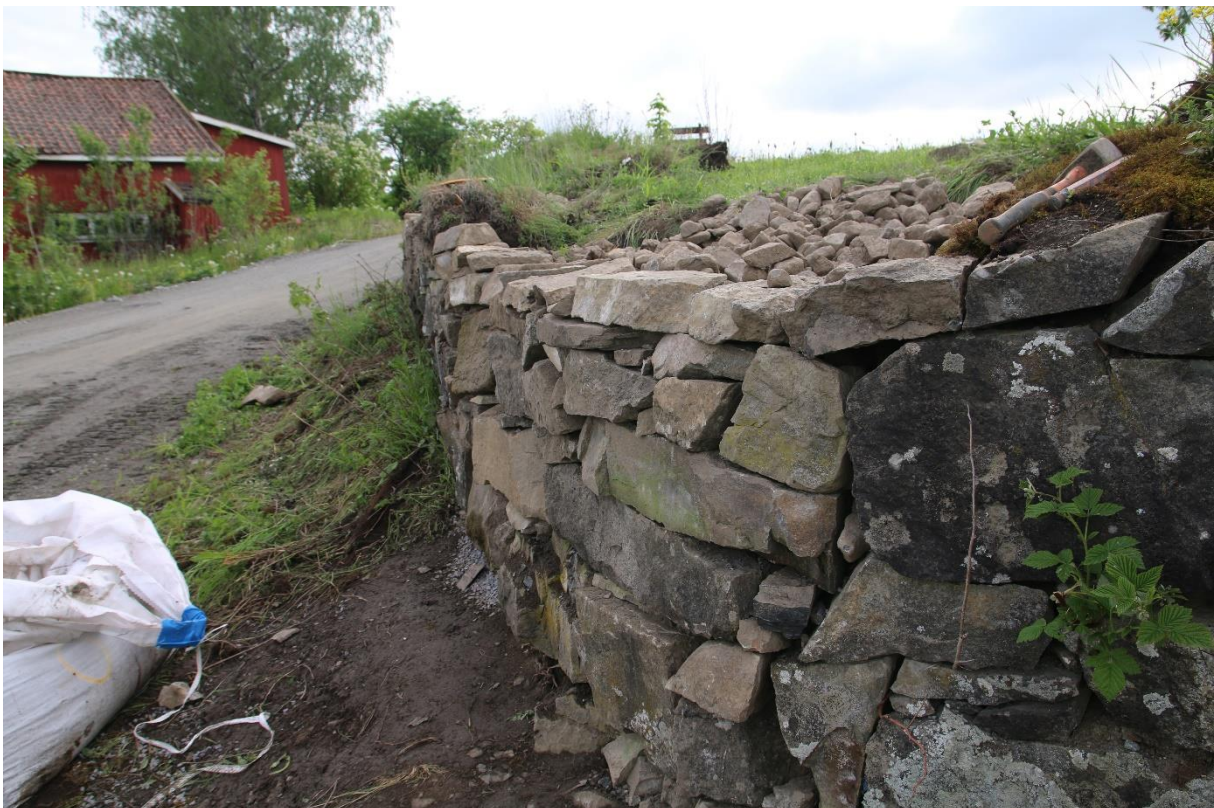
Figur 8: Den nordvestre delen av kirkegårdsmuren etter gjenoppmuring. Muren buler ikke lenger ut, jf. Figur 3. Sett mot nordøst. Foto: Cf54079_NIKU_67.

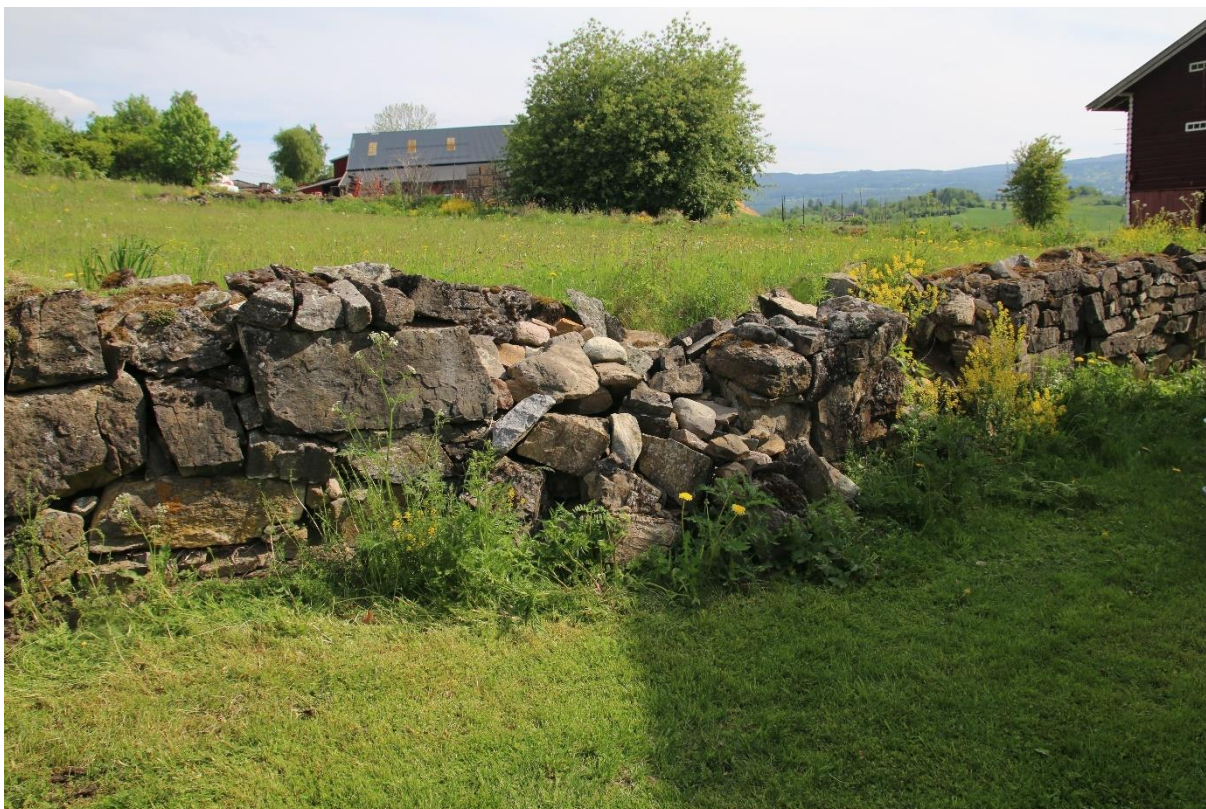
Arbeidet fortsatte i den søndre delen av kirkegårdsmuren. Hele strekket markert på kartet, Figur 1, ble heller ikke i denne delen demontert, men tre punkter der muren var i svært dårlig befatning ble tatt ned. Her hadde en del av muren rast ut, og bulet ut enkelte steder, punkter i muren som det ble vurdert som prekært å få istandsatt (se Figur 9, Figur 10 og Figur 14).

Murer påpekte at i denne delen av muren var det mye jord i bakfyllet og i selve murfronten. Dette har trolig ført til frostsprengning, noe som mye av steinen i muren også bar tydelig preg av, og som har bidratt til at den har rast ut.

Figur 9: Søndre del av kirkegårdsmuren, hvor et parti hadde rast ut. Sett mot nordøst. Foto: Cf54079_NIKU_01.

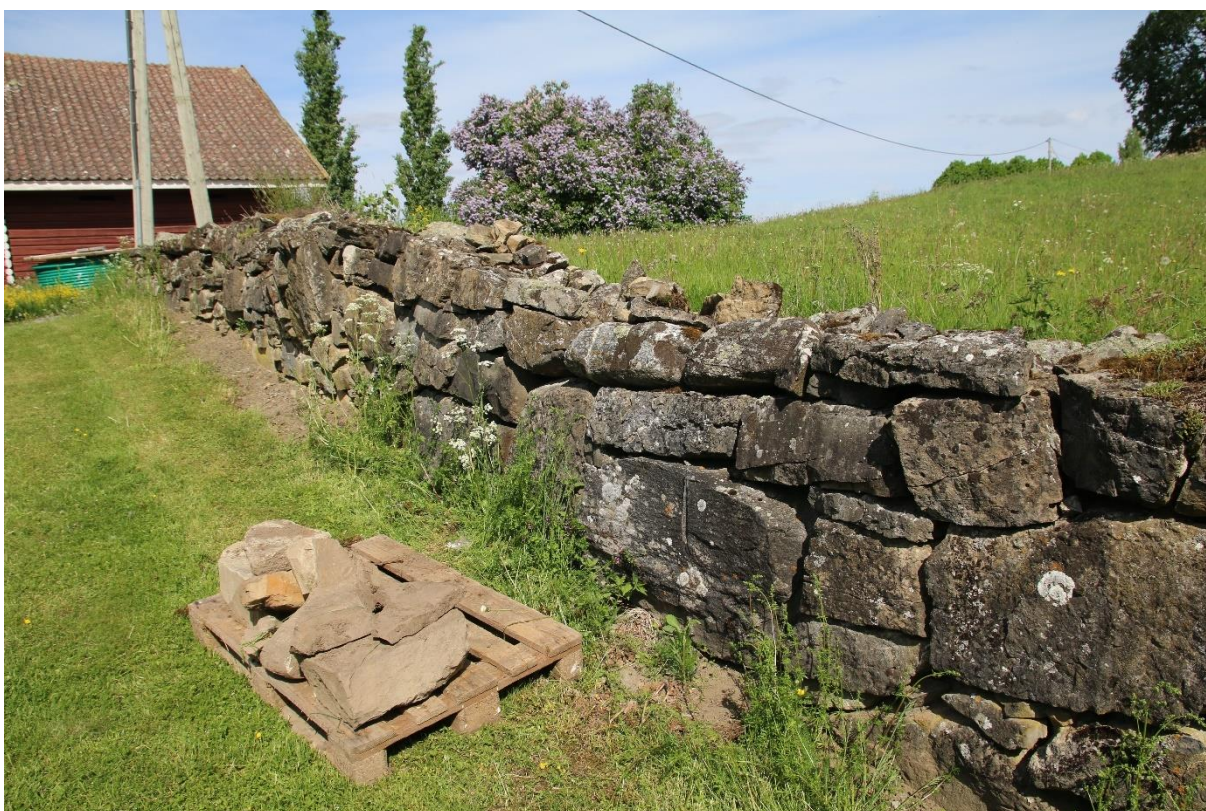
Figur 10: Søndre del av kirkegårdsmuren var i svært dårlig forfatning. Sett mot vest. Foto: Cf54079_NIKU_03.

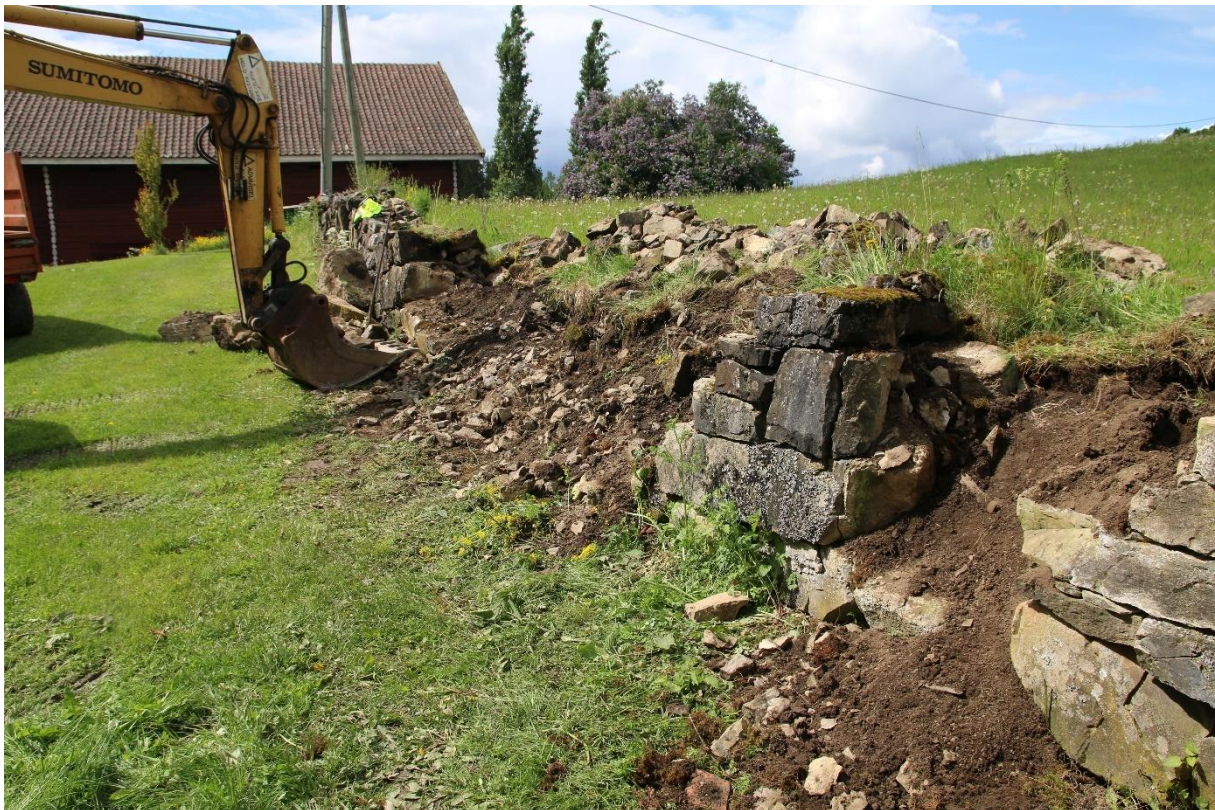
Figur 11: To punkter langs den søndre delen av kirkegårdsmuren tatt ned. Sett mot vest. Foto: Cf54079_NIKU_40.

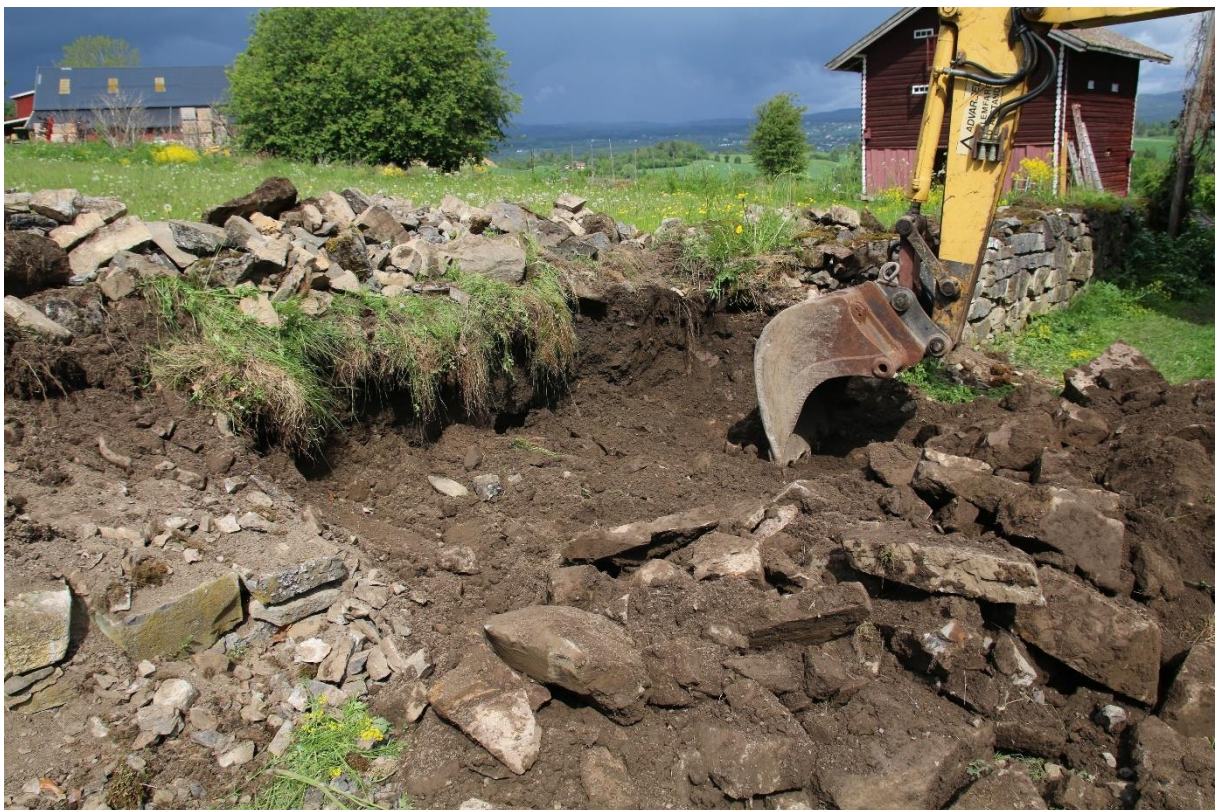
Kirkegårdsmuren var konstruert på samme måte her, som en ensidig tørrmur i bruddstein av varierende størrelse. Muren hadde et bakfyll bestående av småstein/bruddstein, som var skrått vinklet ut fra muren. Muren ble tatt ned til dagens bakkenivå i et langt strekke omtrent midt på den søndre lengden til kirkegårdsmuren (se Figur 11). På grunn av mengden bakfyll, og at den var konstruert skrått inn mot kirkegården, var det heller ikke i denne delen behov for å grave betydelige mengder ut over dette. Omtrent en bredde på 20–30 cm ble gravd. Massene i profilet som ble avdekket bak bakfyllet til kirkegårdsmuren bestod av et tykt og homogent lag brun jord bestående av sand, silt og humus (se Figur 12).

Figur 12: Et punkt langs den søndre delen av kirkegårdsmuren tatt ned. Kun hagejord berørt i bakkant. Sett mot øst. Foto: Cf54079_NIKU_43.

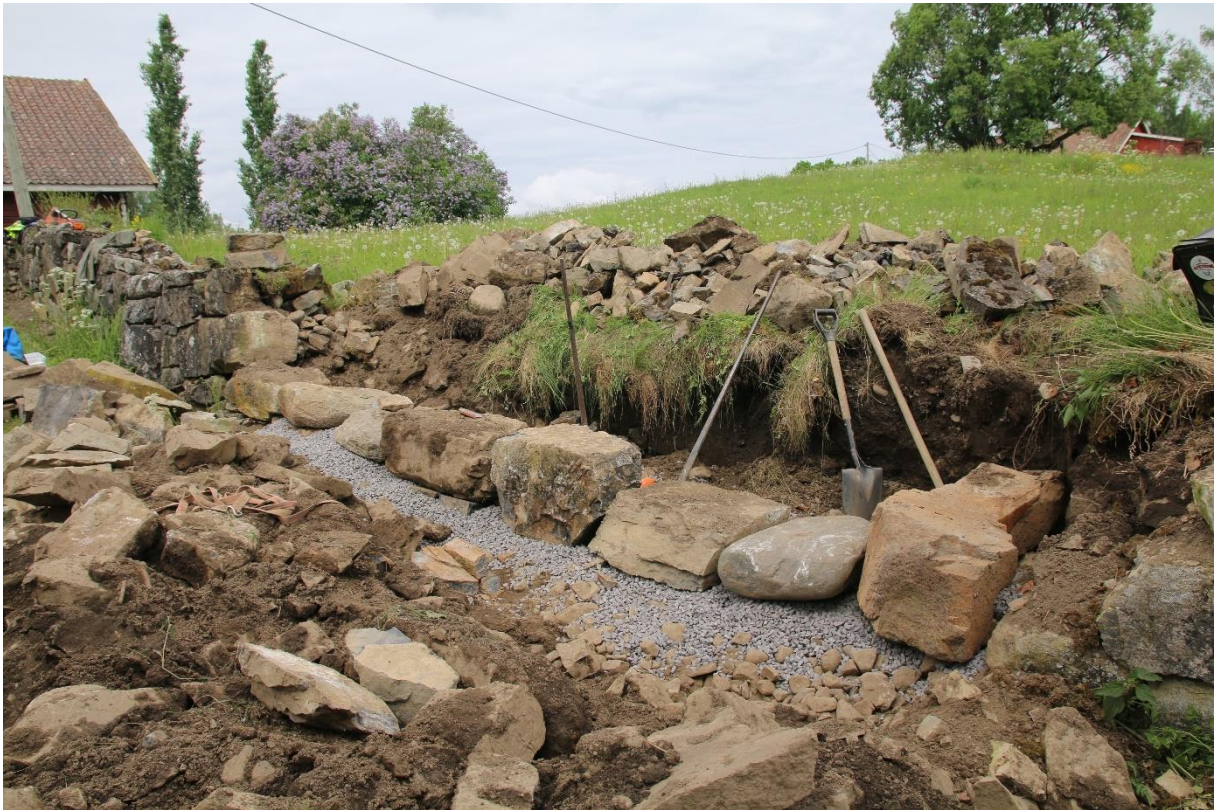
Figur 13: Påstartet gjenoppmuring ved et punkt langs den søndre delen av kirkegårdsmuren. Sett mot vest. Foto: Cf54079_NIKU_72.

Før reetablering av muren, ble det fylt på et lag med singel, og bak den gjenoppførte muren ble det også fylt på singel, samt noe pukkk / små bruddstein, som sammen skulle gi god drenering av regnvann. Stein som var av god nok kvalitet og som ble bedømt som egnet, ble gjenbrukt til å mure opp muren på nytt. Noe stein måtte også her erstattes med stein innhentet lokalt. Helt vest i den søndre delen av kirkegårdsmuren, i hjørnet, ble flere løse stein i toppen av muren fjernet, og deretter murt opp på nytt. Muren i dette området ble ferdigstilt etter at arkeolog forlot lokaliteten (se Figur 13 og Figur 14).

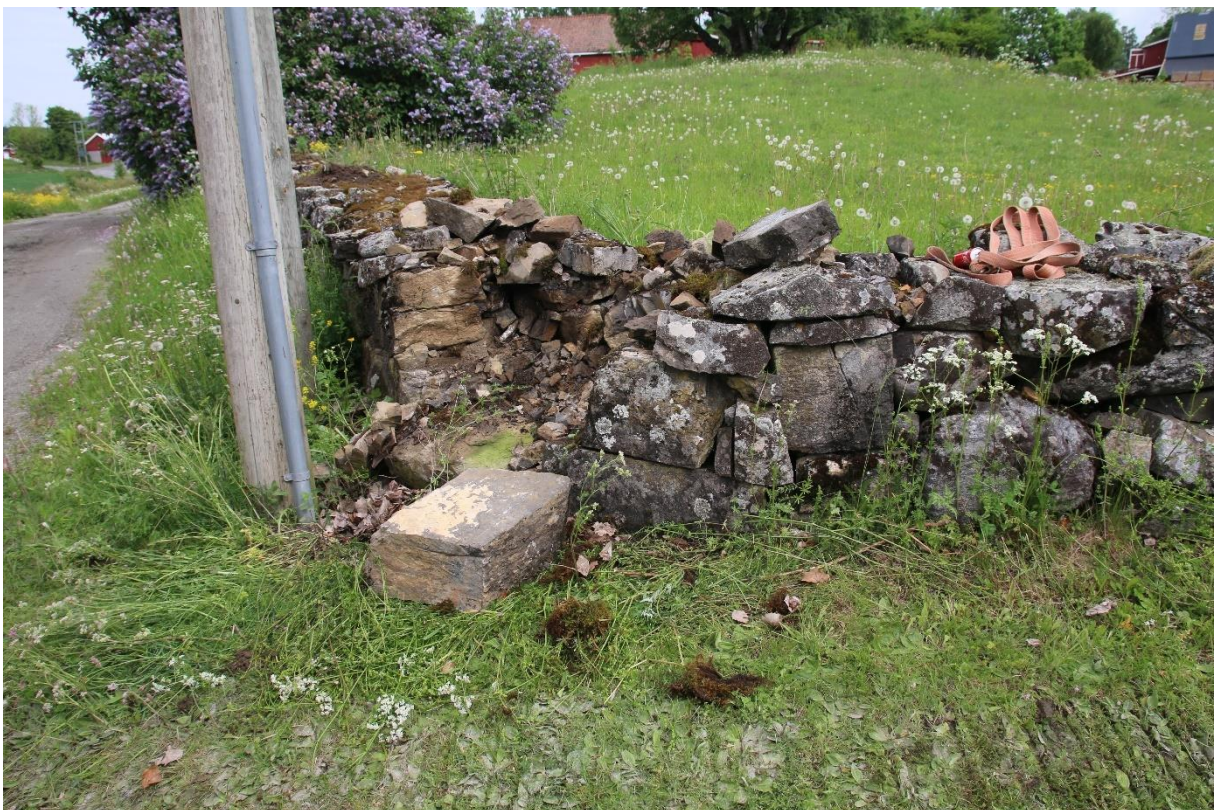
Figur 14: Hjørnet i den sørvestre delen av kirkegårdsmuren tatt ned. Sett mot nord. Foto: Cf54079_NIKU_73.
