MALVIK KIRKE. KIRKEKUNST OG INVENTAR

Altertavle, fondvegg og to oljemalerier på lerret. Tilstandsvurdering og
behandlingsforslag. Malvik kommune

Tittel Malvik kirke. Kirkekunst og inventar Altertavle, fondvegg og to oljemalerier på lerret. Tilstandsvurdering og behandlingsforslag. Malvik kommune	Rapporttype/nummer NIKU Rapport 133/2022	Publiseringsdato [Publiseringsdato]
	Prosjektnummer 1022401	Sider 44
	Avdeling Konservering	Tilgjengelighet Åpen
Forfatter(e) Lena Stoveland, med bidrag om historikk av Elisabeth Andersen	ISSN 2703-7797 ISBN 978-82-8101-279-0	Oppdragstidspunkt / periode utført 27–28 oktober, 2022
	Forsidebilde NIKU konservator Karen Mengshoel som undersøker den gamle altertavlen

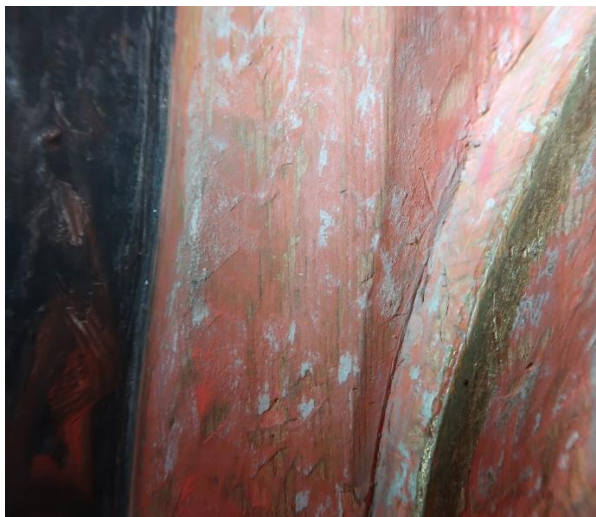
Figur 18. Detalj av rester etter hvit overmaling på rød polykromi.

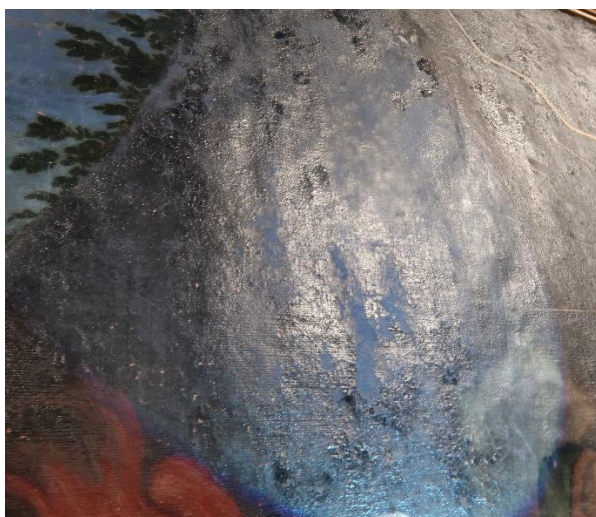
Figur 22. Ujevnheter i glans og overflatetekstur på grunn eldre retusjer, overmaling og ferniss.

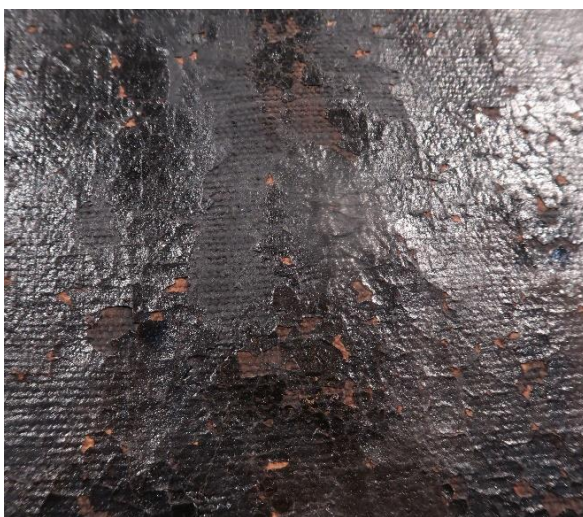
Figur 23. Område med gamle retusjer og overmaling rett på bart lerret, samt enkelte fargetap av nyere dato.

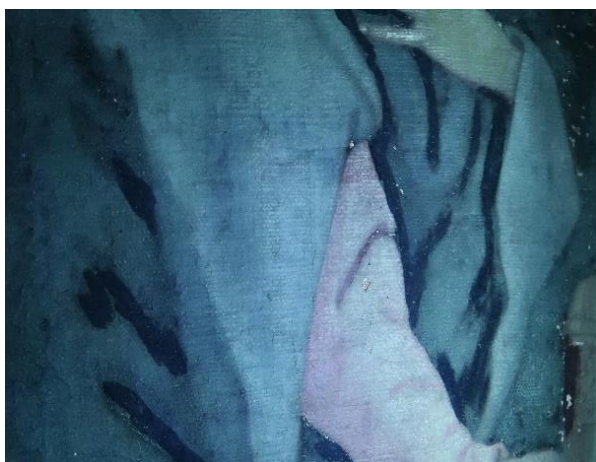
Figur 26. Detalj i UV, der eldre retusjer er synlig som mørke streker.

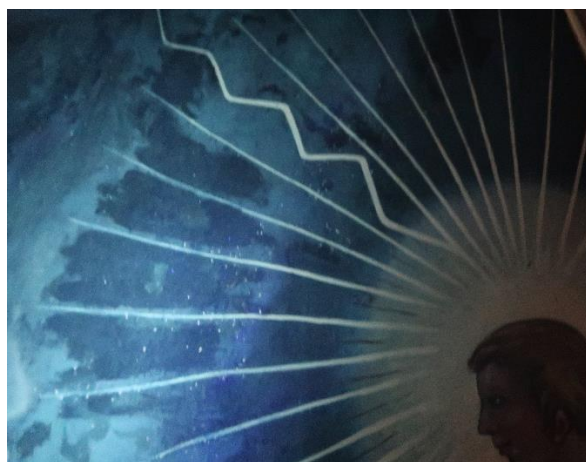
Figur 27. Detalj i UV. Mørke områder i himmelen som antyder overmalinger. Deler av de lyse strålene er også overmalt.

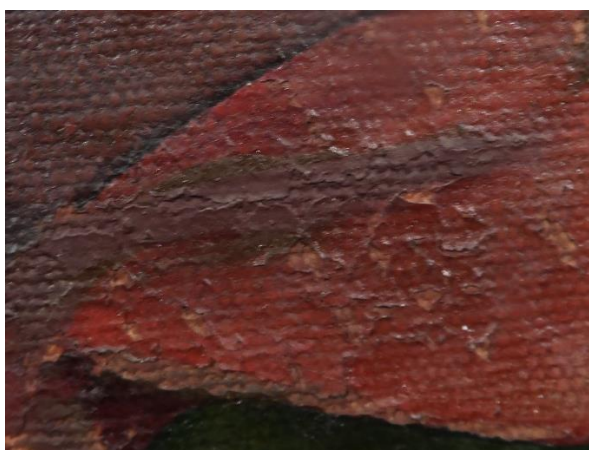
Figur 28. Detalj av retusjerte avskallinger.

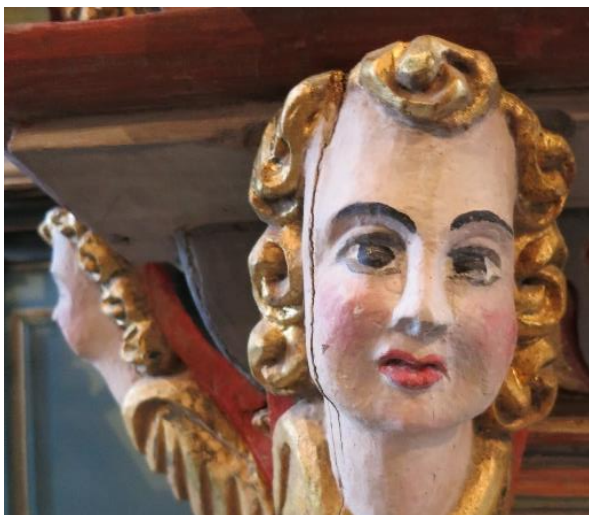
Det er kun nedre halvdel av altertavlen som ble vurdert. Basert på visuelle undersøkelser fremstår konstruksjonen til korpus og predella som solid og stabil. En sprekke går gjennom ansiktet på venstre side av kjeruben på predellaens venstre side (fig. 30). De malte overflatene har generelt god

Figur 30. Detalj av kjerub på venstre side av predella som har en sprekk gjennom hodet.

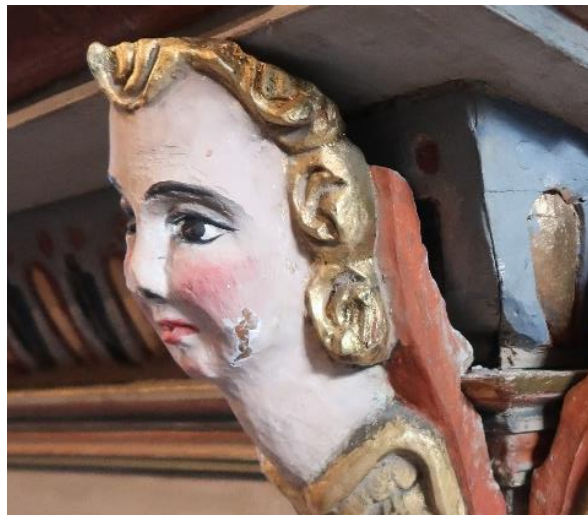
Figur 31. Fargetap i kinnet til kjeruben på høyre side av predella

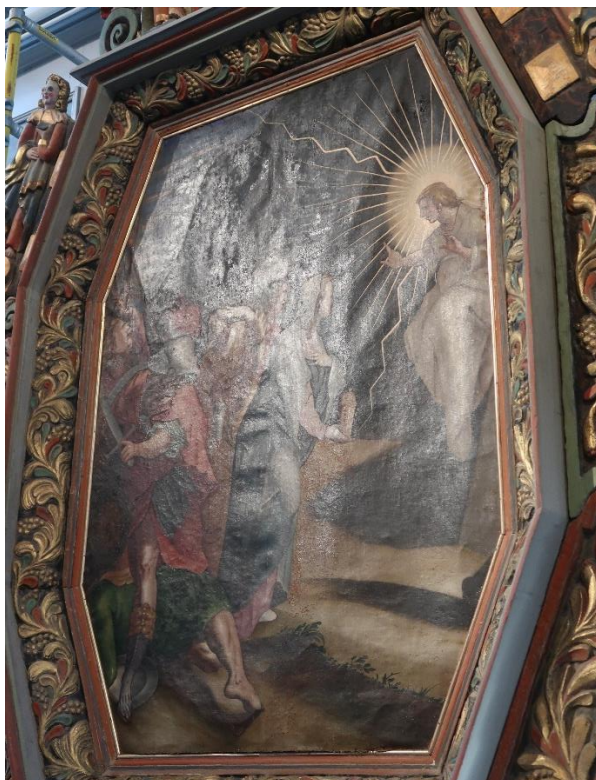
Lerretsmaleriet er i en overordnet dårlig konserveringstilstand. Festet til lerretet er ikke tilfredsstillende, og det sitter løst og mangler spenn (fig. 34–37). Lerretets nedre kant er helt uten feste og har flere hull fra spikere (fig. 21). Lerretet sitter også løst langs deler av høyre side og har flere hull og løse tråder. Maleriet har minst én rift med en eldre reparasjon. Siden lerret ikke kunne undersøkes fra baksiden må det tas forbehold om at lerretet kan ha flere rifter og eldre reparasjoner. De store deformasjonene og ujevnhetene i maleriet gjør det vanskelig å lese motivet. Det har relativt store områder med fargetap, oppskallinger og løs maling, både langs kantene av lerretet og i mer sentrale deler av motivet. Det ble observert både nyere fargetap, der lerretet står udekket, og eldre fargetap der lerretet er dekket med retusjer og overmaling (fig. 23, 28 og 37). Maleriet har trolig flere lag med overflatesmuss og misfarget ferniss og har en svært ujevn overflateglans.

Figur 34. Åttekantet lerretsmaleri i naturlig sidelys fra vindu viser svak oppspenning.

I atelieret bør maleriet støvrens på motivsiden og baksiden med pensel og svakt sug eller med polyuretansvamper. Løse og oppskallede farger konsolideres med for LMK og varmeskje. Deformasjoner i lerretet utbedres med fukt og press, og eventuelt varme. Ytterkantene av lerretet bør forsterkes lokalt med Holitex og Beva-film, eller kantdubleres med lerret og beva-film. Gamle riftreparasjoner bør også utbedres med Holitex og Beva-film.

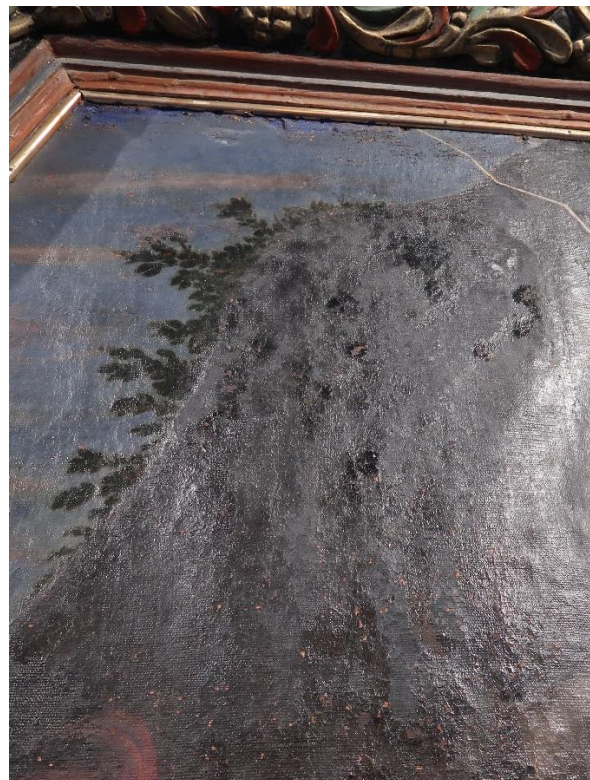
Figur 35. Detalj av ujevn overflateglans og uleselig motiv.

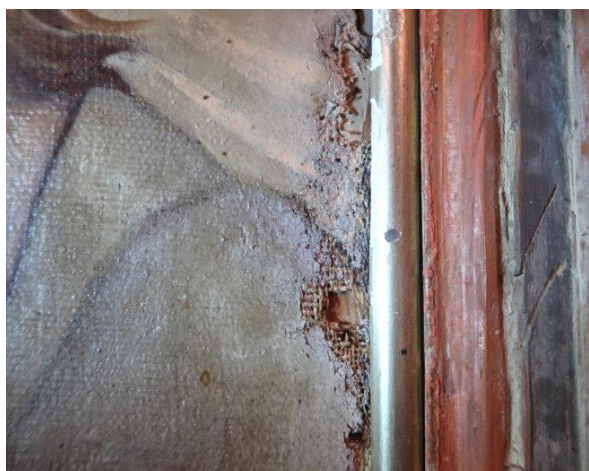
Figur 36. Detalj av høyre lerretskant, med hull og skader i lerretet.

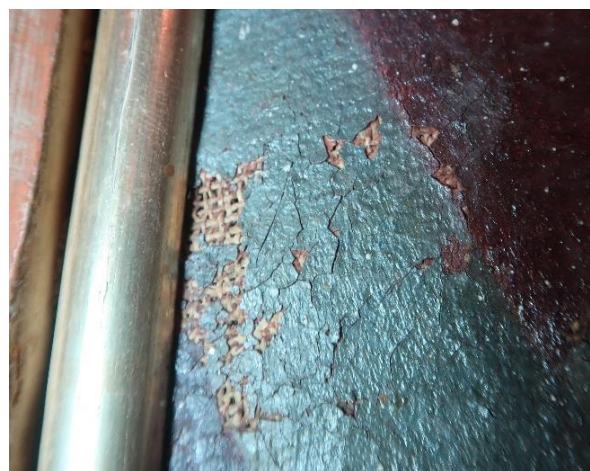
Figur 37. Detalj av avskallinger ned til lerret på venstre side.

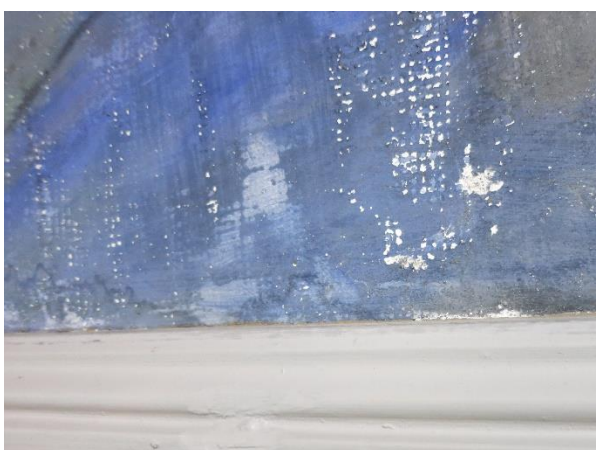
Lerretene har godt spenn og ingen synlige rifter. Fargene er porøse og skjøre. Det er store områder med flassende oppskallinger der malingen sitter helt løst (fig. 51–54). Det er utallige små avskallinger og fargetap ned til den hvite grunderingen. Noen vertikale sprekker kan ha sammenheng med skjøter i lerretene. Maleriene har flere store og små områder med fuktskjolder (fig. 55–58). Vannskjolder som har trukket opp i lerret ble observert langs nedre venstre kant av maleriet av Moses. Det er ikke kjent om kirken har hatt vannlekkasjer eller om fuktskjoldene utelukkende skyldes at fuktighet fra den hvite overmalingen trakk igjennom de sekundære lerretene i 1907.

Figur 54. Detalj av oppskallinger og malingsutfall ned til hvit grundering i maleriet av Moses.

På grunn av den særdeles fuktsensitive fargen kan det vurderes konsolideringsmidler som løses i upolare løsemidler, som for eksempel Etylhydroxyetylcellulose (EHEC). Det har imidlertid blitt påpekt at aldringsegenskapene til slike løsninger ikke er like gode som de vannløselige celluloseeterne.¹⁷ Andre materialer og påføringsmetoder, som funori og spraykonsolidering med airbrush eller mister kan også vurderes.

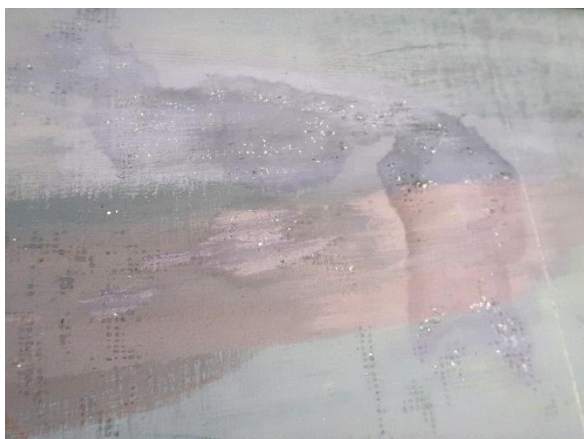
Figur 55. Detalj av fuktskjolder og overmaling på maleriet av Moses.

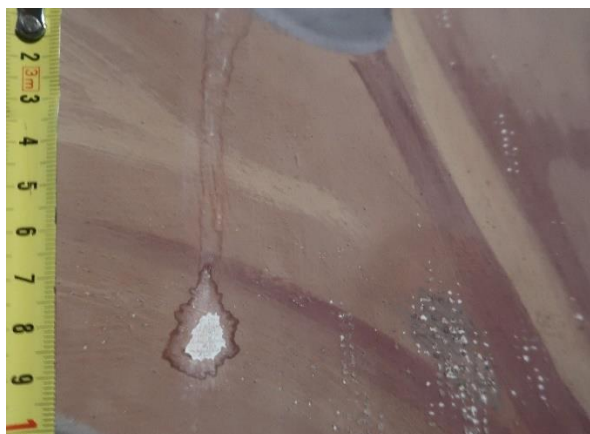
Figur 56. Detalj av fuktskade og fargetap på maleriet av Kristi himmelfart.

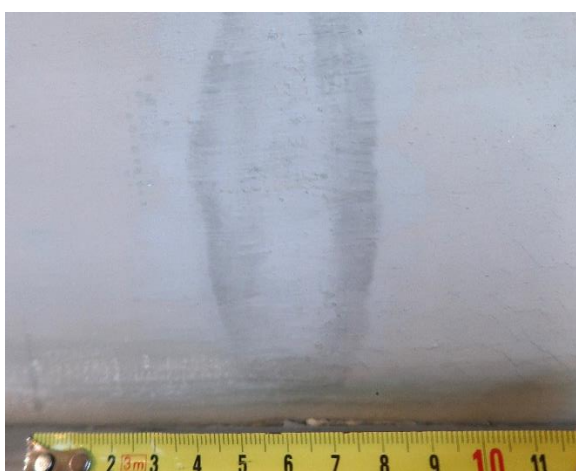
Figur 57. Detalj av fuktskjold på maleriet av Johannes.

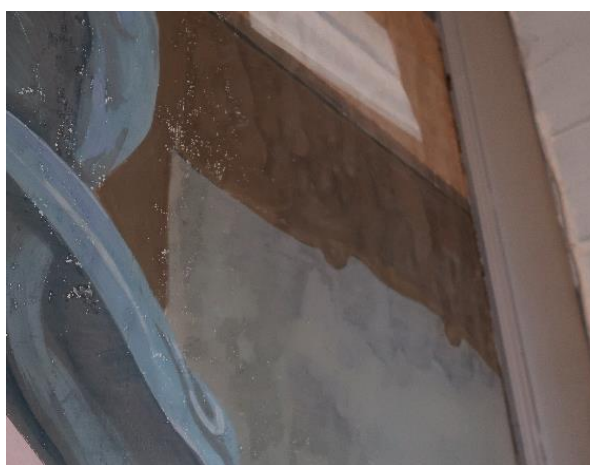
Figur 58. Detalj av fuktskjolder og avskallinger på maleriet av Johannes.

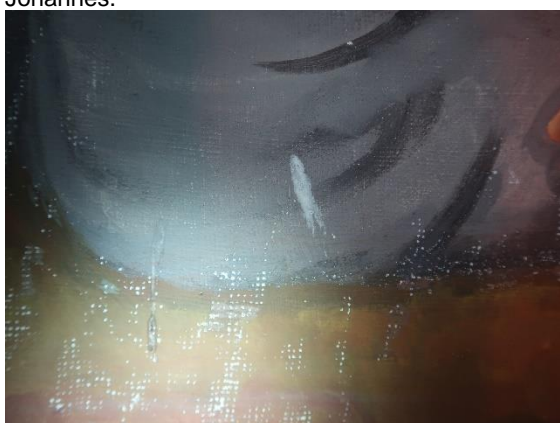
Figur 59. Detalj av fugleskitt og avskallinger på maleriet av Kristi himmelfart.

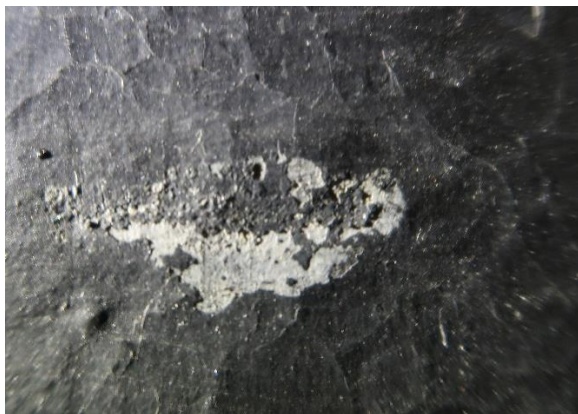
Figur 63. Detalj av skade med hvitt materiale som enten er en undermaling eller et sekundært materiale.

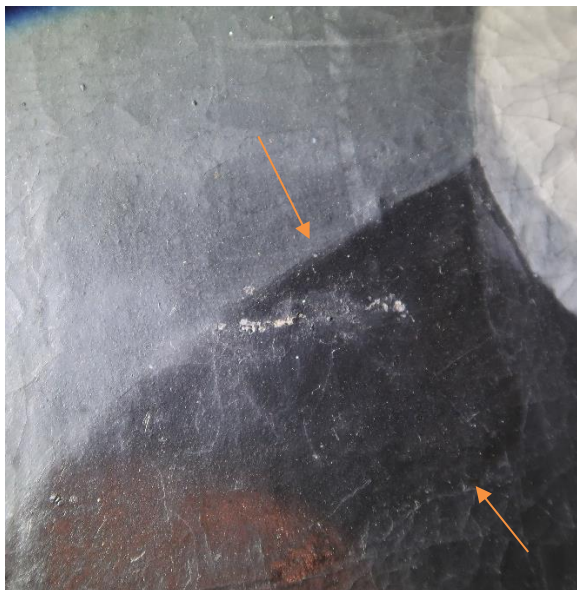
Figur 66. Detalj av mannens høyre skulder der glansforskjell og ujevnheter fra en gammel riftreparasjon er synlig på overflaten.

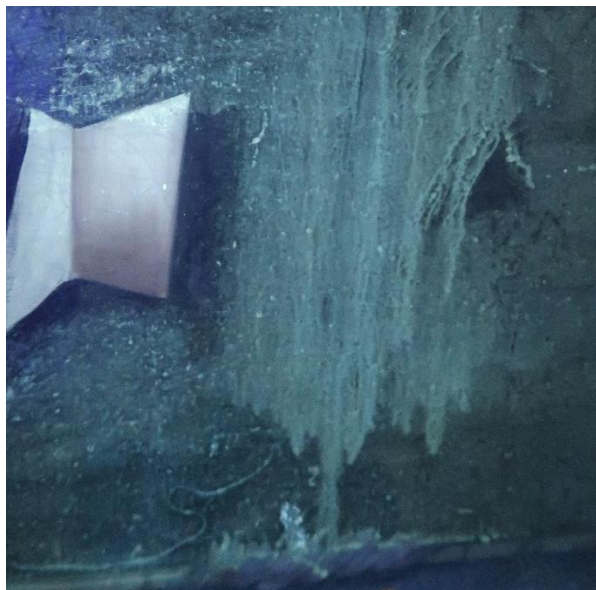
Figur 67. Detalj av ujevn og ronnende ferniss som fluorescerer grønnlig i UV.

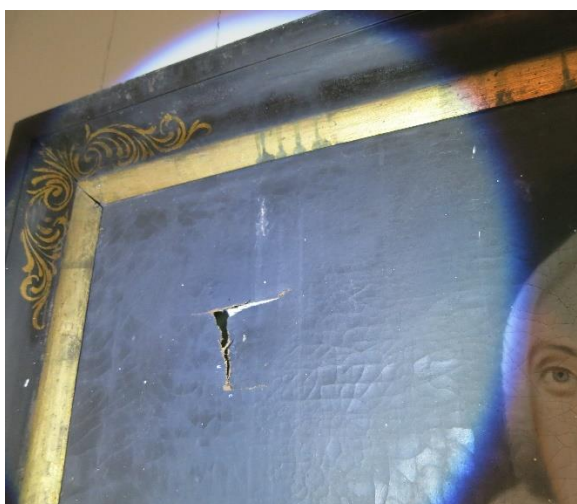
Maleriet har meget dårlig konserveringstilstand. Lerretet er litt slakt. I tillegg til de tre eldre riftreparasjonene, er det en stor rift i øvre, venstre side som ikke er reparert (L-formet og 6,5 cm (h) x 7 cm (b) (fig. 68). Lerretet er mørkt og skjørt, og trolig surt (fig. 69). Det er et relativt stort område med fargetap i det blå skriffeltet i nedre del av maleriet, og store, stive oppskallinger med lite vedheft til underlaget. Det er også oppskallinger og avskallinger i den mørkegrå fargen øverst på høyre side. De bleke fargene i ansiktet til portrettet kan antyde skader og falming fra eksponering for sollys. Det ligger et slør av smuss og støv på motivet og på pynterammen.

Figur 68. Detalj av L-formet rift nær øvre, venstre hjørne.

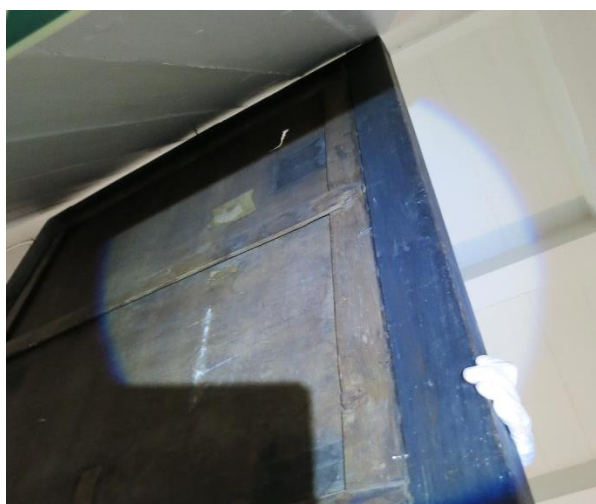
Figur 69. Detalj fra baksiden av lerretet, med mørkt, misfarget lerret og flere synlige riftreparasjoner.

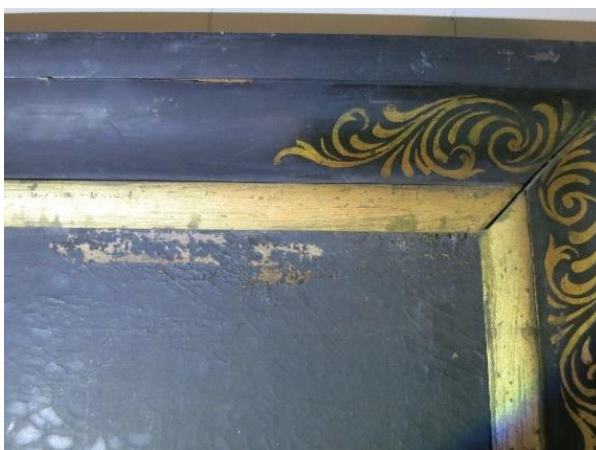
Figur 71. Detalj av oppskallinger og fargetap ned til lerretet i øvre del av maleriet.

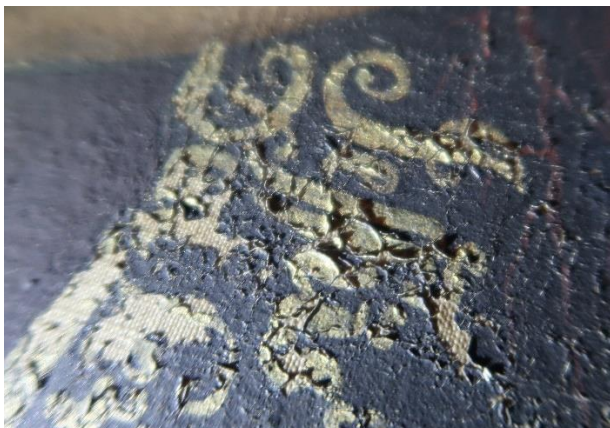
Maleriet er svært dårlig konserveringstilstand. Lerretet er litt løst. Det var ikke mulig å undersøke tilstanden på oppspenningskantene. Den eldre riftreparasjonen i nedre del av motivet er sjenerende. Det er relativt store områder med sprekkdannelse, takformede oppskallinger og avskallinger i fargelagene, både i lyse og mørke områder, og i skriftfeltet (fig. 82 og 83). Utfallene er ned til lerretet. Malingen fremstår skjør og sprø. Det ligger rester etter smuss eller mørknet ferniss i de små fordypningene i malingen (fig. 84). Siden maleriet er delvis overmalt, er skadebildet uoversiktlig. Noe støv og smuss ble observert på overflaten.

Figur 82. Detalj i sidelys av oppskallinger på skriften.

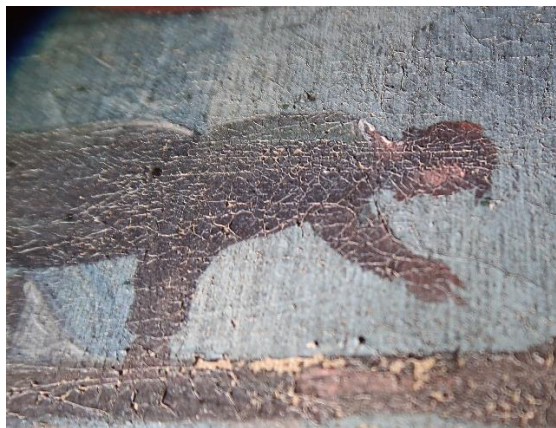
Figur 83. Detalj av sprekker, oppskallinger og avskallinger i korsfestelsesscenen.

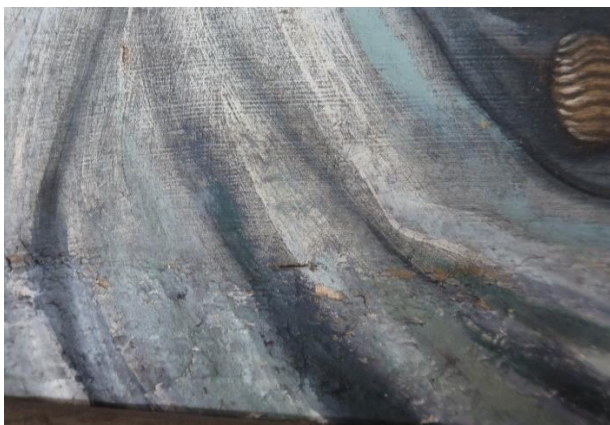
Figur 84. Detalj av nedre kant med området med integrert smuss eller misfarget ferniss, samt overmaling over en eldre riftreparasjon langs nedre kant.

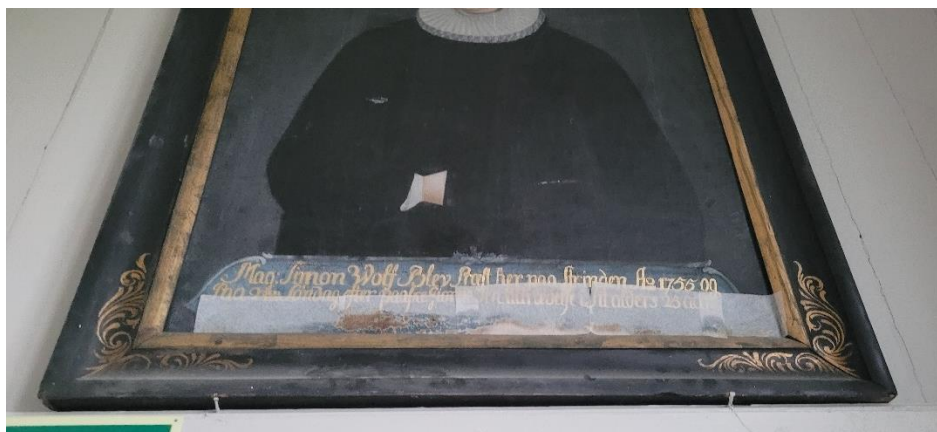
Figur 96. Detalj av presteportrettet hvor det ble lagt forsidebeskyttelse med metylcellulose og japanpapir i 2022 for å forhindre mer tap av maling på det blå skriffeltet.

Forsidesikringen fjernes forsiktig ved å fukte opp japanpapiret og at all løs maling konsolideres og fastlegges med et egnet klebemiddel (for eksempel LMK eller Paraloid B72) og varmeskje gjennom Melinex.

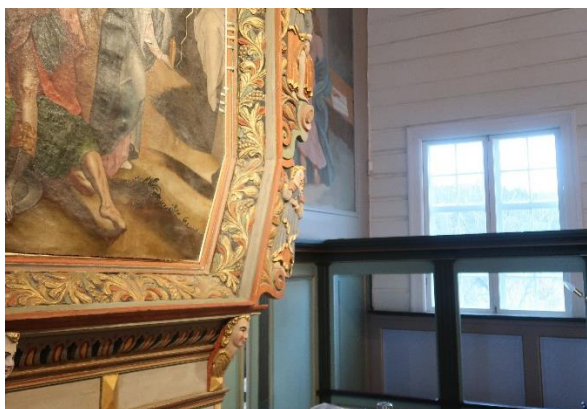
Altertavlen og fondveggen får naturlig lys inn fra vinduer i nordre og søndre del av alteret (fig. 97 og 98). Naturlig lys inneholder skadelige UV-stråler som bryter med materialer over tid. Det anbefales derfor at det vurderes tiltak sammen med Riksantikvaren og bispedømmekontoret for å beskytte gjenstandene fra eksponeringen fra sollys når kirken ikke er i bruk. Lyset fra vinduene fremhever skader og ujevnheter i lerretet og i malingslag, og bør tas høyde for når maleriene skal behandles.

Figur 97. Vindu på sørsiden av koret. Tilvarende vindu finnes på nordsiden.
