KONSERVERING AV KIRKEMODELL

A 359 Røros kirke

Tittel KONSERVERING AV KIRKEMODELL A 359 Røros kirke	Rapporttype/nummer NIKU Rapport 197	Publiseringsdato 16.03.2023
	Prosjektnummer 1021692	Sider 42
	Avdeling Konservering	Tilgjengelighet Åpen
Forfatter(e) Wedvik, Barbro	ISSN 2703-7797 ISBN 978-82-8101-344-5	Oppdragstidspunkt / periode utført Jan 2021- mars 2023
	Forsidebilde Beskrivelse og fotograf

Sammendrag Kirkemodellen ble brakt inn til NIKUs atelier for konservering i 2020. Modellen har i senere tid stått i tårnrommet i Røros kirke, men skal for fremtiden gjøres tilgjengelig for publikum i kirkens våpenhus, beskyttet av en plexiglassklokke. Modellens overflater ble renset og løs maling sikret. Løse tredeler ble festet. Visuelt forstyrrende utfall, flekker og mørke skjolder i malingen ble retusjert. Arbeidet ble dokumentert gjennom foto og denne rapporten.
Abstract The church model was brought to NIKU's studio for conservation treatment in 2020. The model has recently been in the tower room in Røros church but will in the future be made available to the public in the church's armory, protected by a plexiglass clock. The model's surfaces were cleaned and loose paint secured. Loo

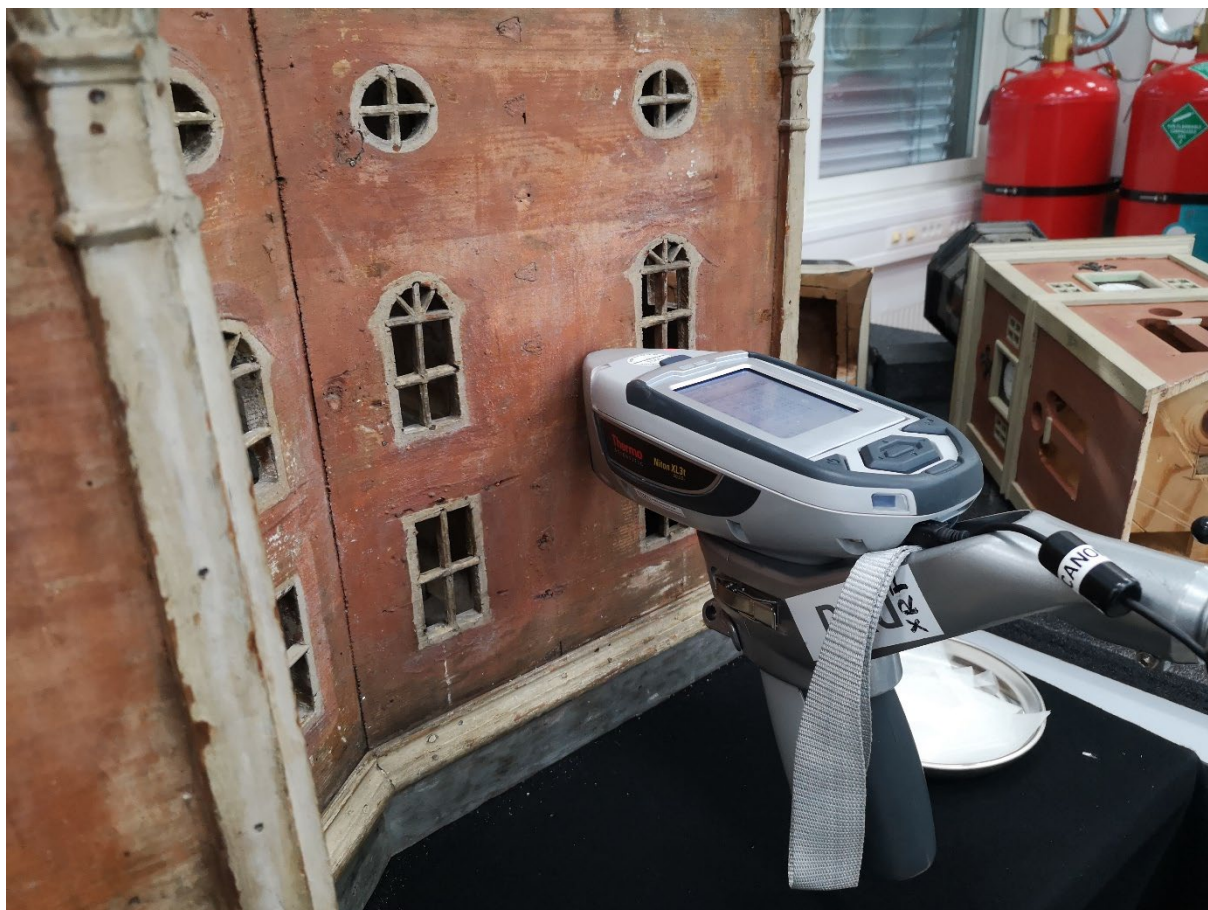
Stedvis på utvendig vegg ligger det en porøs lys/hvit maling under røde lag. Dette kan være en grundering. Pigmentbruk i malingen på modellen er ikke kartlagt, men ett opptak av utvendig veggflate med håndholdt XRF⁴ viser innhold av bly. Rød maling med innhold av bly kan tyde på bruk av blymønje. Den utvendige malingen er sterkt nedbrutt, men stedvis kan man se den karakteristisk sterkt rødoransje fargen til blymønje.

Figur 18 Elementanalyse med håndholdt XRF. Den røde veggmalingen inneholder bly, og er trolig mønje.

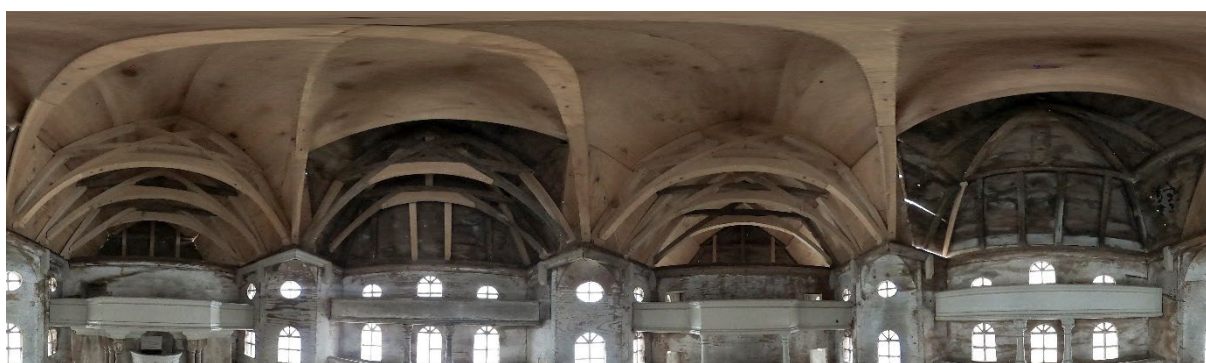
Det er mange nyere elementer i takstolen. På innsiden av modellen skiller disse seg ut med lysere treverk. Se figur 11. Buen i taksperrene som kunne gi anslag for plank i et tønnehvelv ser alle ut til å være nyere.

Figur 20 Lysere deler i takkonstruksjonen er nyere, trolig fra reparasjonen i 1946. 360° opptak av kirkemodellen innvendig. NIKU 2020

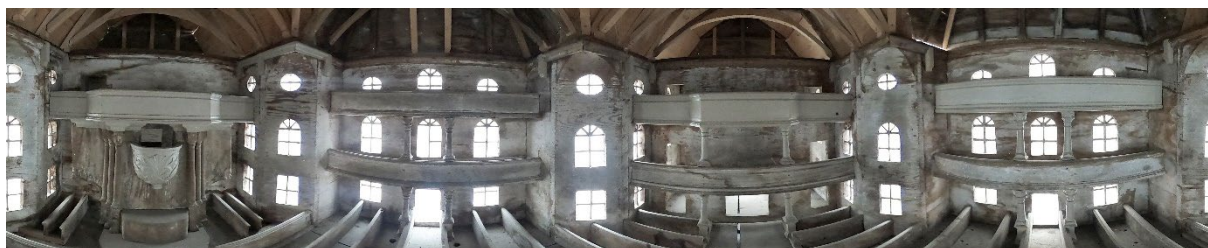
Figur 21 Jevnt gråmalte tredeler i alteret, galleriene og benkeradene er nyere, trolig fra reparasjonen i 1946. Flere søyler, en del listverk og mange vindussprosser er også nyere. 360° opptak av kirkemodellen innvendig. NIKU 2020

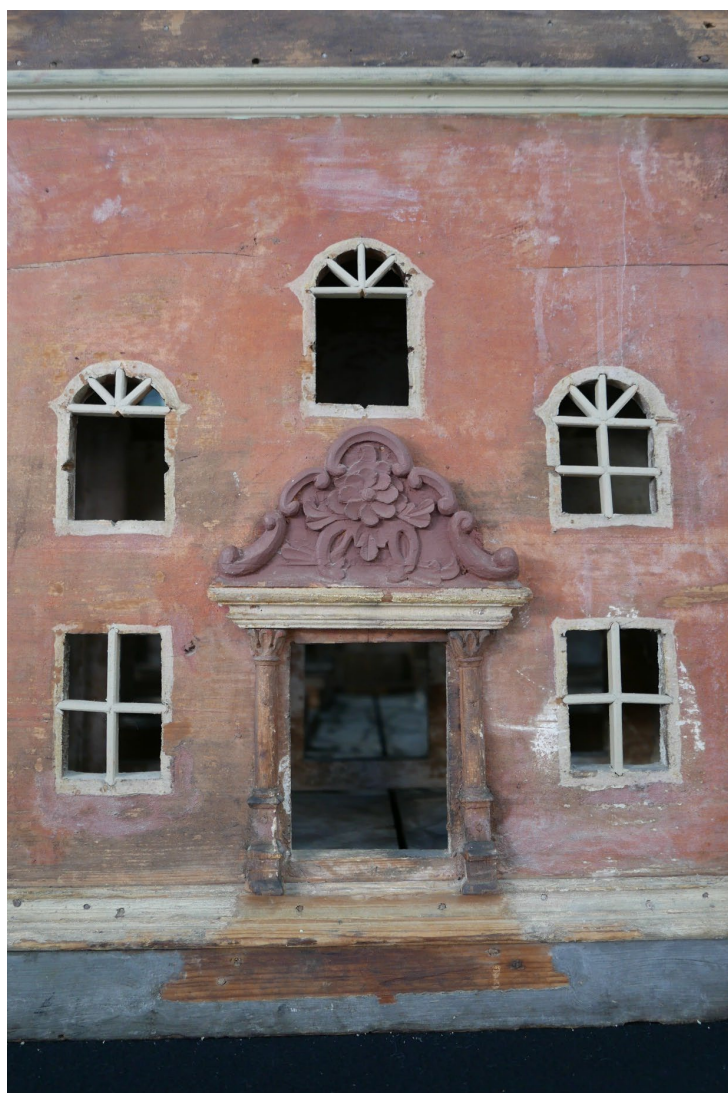
Utvendig på korpus er dekorelementet med treutskjæringer over hoveddør av nyere dato. Erdmann skriver i 1923 «Over hovedindgangen har der været et stort rokokko-ornament som nu er defekt». Denne dekoren er senere blitt erstattet, se figur 22.

Figur 22 Skåret dekorelement av nyere dato over hoveddør. Foto: NIKU 2021.

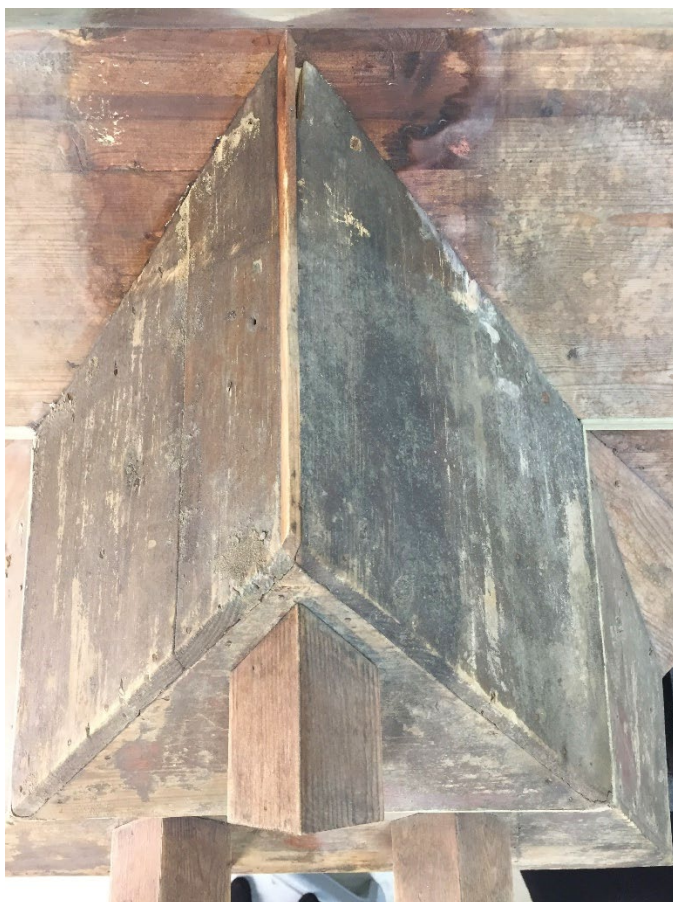
Taket har opprinnelig trolig vært brunsvart. Det er bevart brunsvart maling på den løse delen av taket, over korsarm. Dagens tak over skipet er av nyere dato. Det er bevart en rødlig brun beis eller lakk under tårnene (se figur 23), men på de eksponerte flatene er det meste av denne overflatebehandlingen borte. Om denne overflatebehandlingen ble påført i 1946 kan den være av dårlig kvalitet på grunn av materialmangel etter krigen.

Figur 23 Taket har best bevart maling under det midtre tårnet. En transparent rødbrun overflatebehandling (beis?) er synlig på langskipet, mens en mørkere, brunsvart maling er bevart på det valmede taket på arken. Foto: NIKU 2021

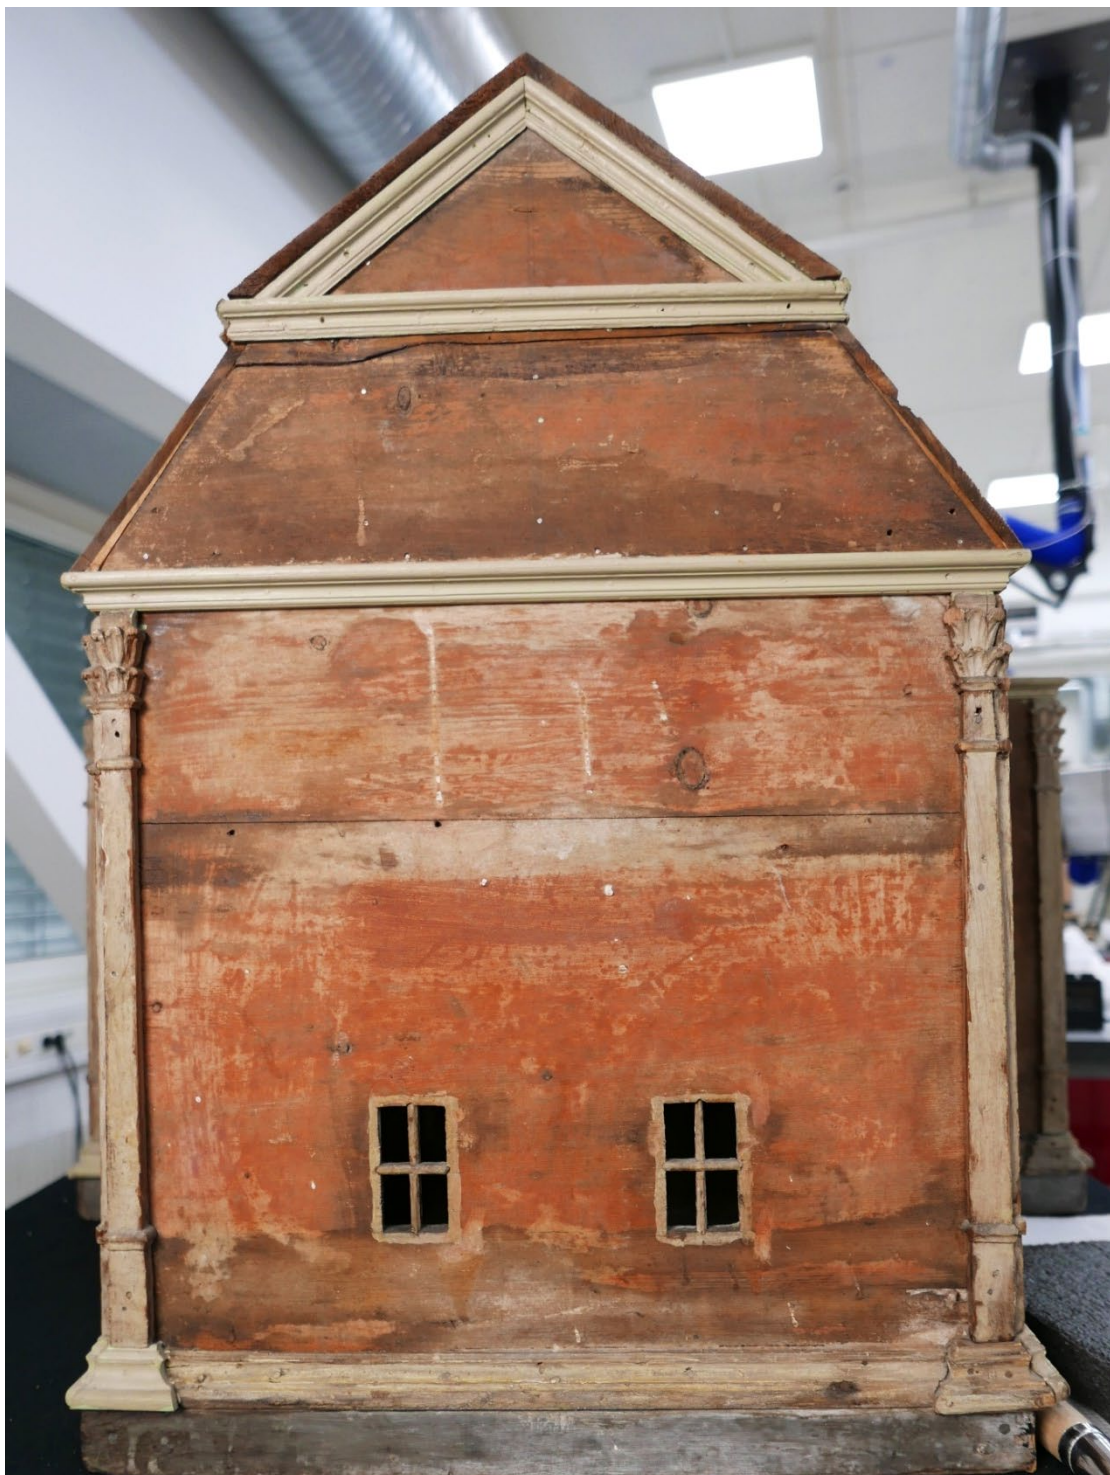
Malingen på korpus ser ut til å ha gått gjennom store påkjenninger. Den er flikket på i flere stadier og ser uryddig ut i dag. Innerste lag ser ut til å være en hvit grundering, med et lag blymønje utenpå. Deretter har malingen blitt slitt og flikket på med maling og muligens også en form for konservering av malingen, eller metning eller isolering av treverket som fremstår brunlig og skjoldete i dag. Se figur 24.

Figur 24 Mye veggmalning er borte. Det ligger noen brede penselstrøk med nyere maling her og der. Veggflaten har også noen store felter med et brunt, transparent lag. Kan dette være lakk eller lim fra en tidligere behandling som har mørknet? Foto: NIKU 2021

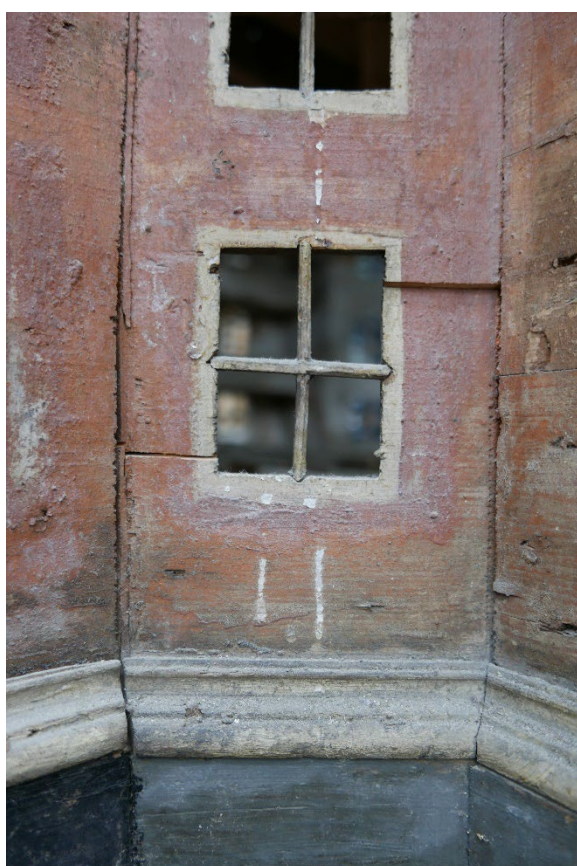
Figur 25 Sprukket bord ved vindu på skråvegg. Bordet har vridd seg løs fra veggfestet. Foto: NIKU 2021

De løse tredelene ble rensset og festet igjen med fiskelim. Limet ble påført punktvis og i beskjedne mengder.

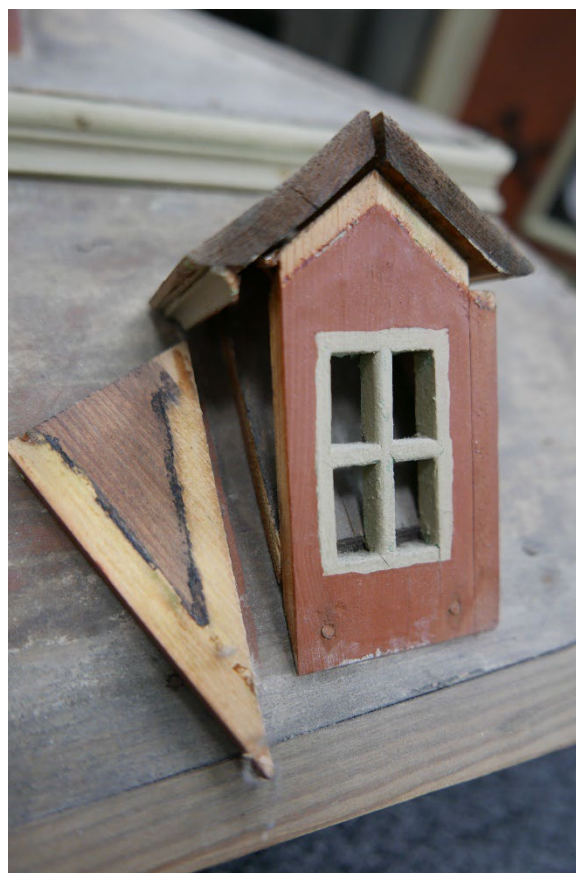
Figur 26 Nyere vindusark hadde gått opp i limingen. Foto: NIKU 2021

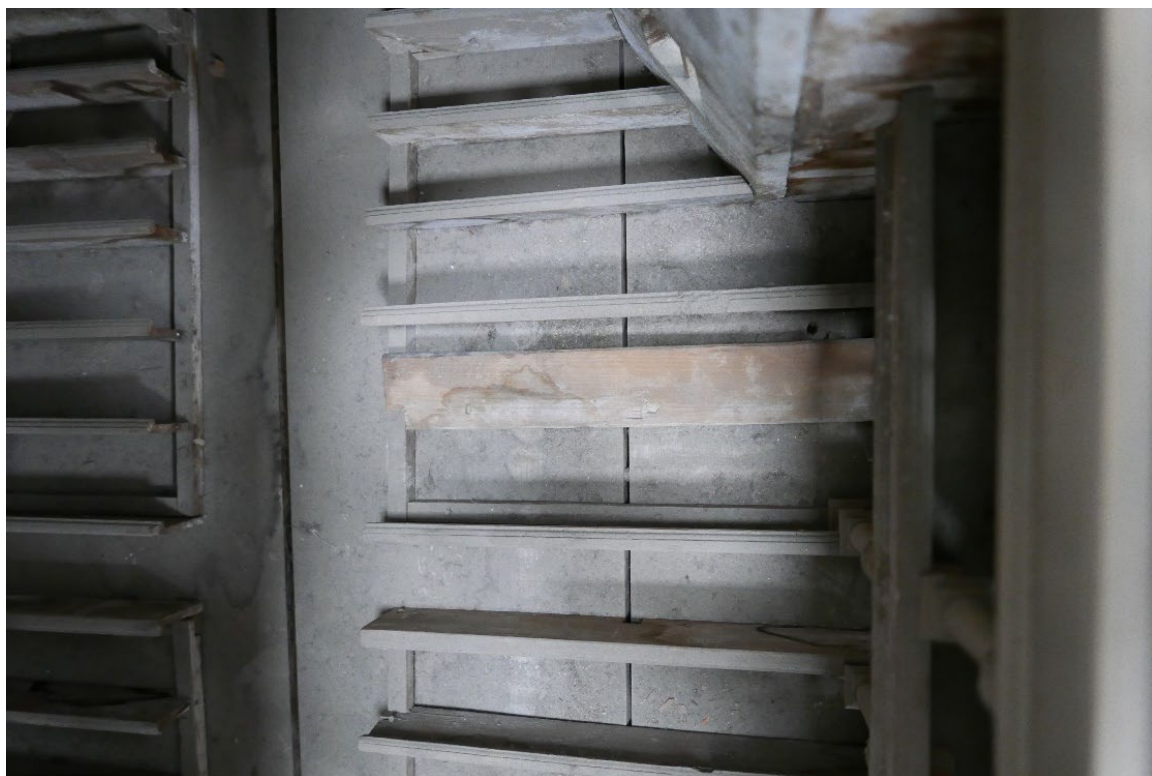
Figur 27 En kirkebenk har løsnet. Det lå et tykt lag med støv og rusk på gulvet. Foto: NIKU 2021

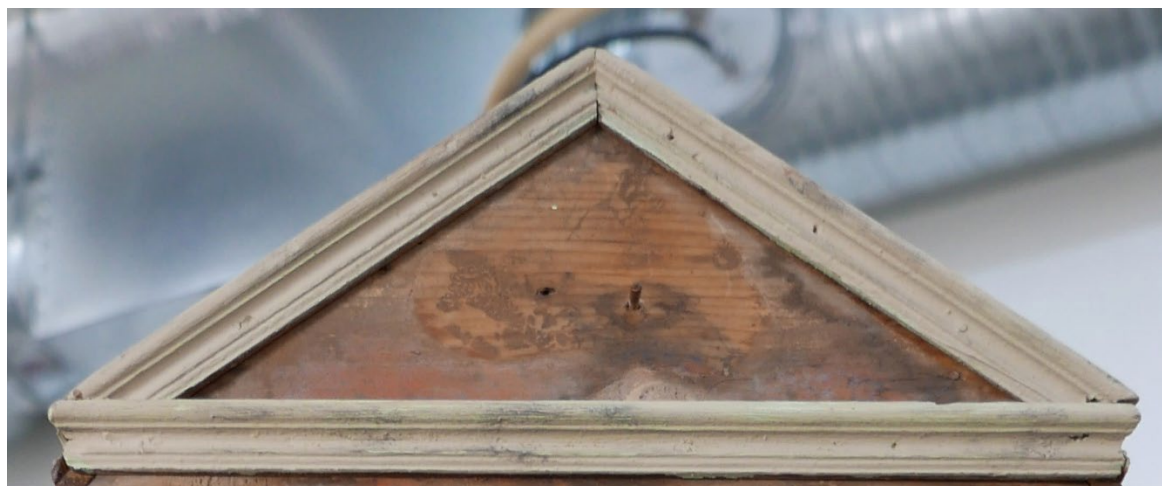
I gavlfeltet på inngangsdørsiden og nedenfor inngangsdøren ser man negative fargespor etter tidligere elementer. I gavlfeltet ser det ut til å ha vært en skåret dekor, kanskje lignende dekoren over inngangsdøren, men mindre. Se figur 28. Trepluggene som festet den er synlige. Nedenfor døren, på gesims og sokkel, ses negative fargespor etter en trapp eller lignende.

28 Negativt fargespor etter forsvunnet treelement i gavlfelt. Ën treplugg er bevart. Foto: NIKU 2021.

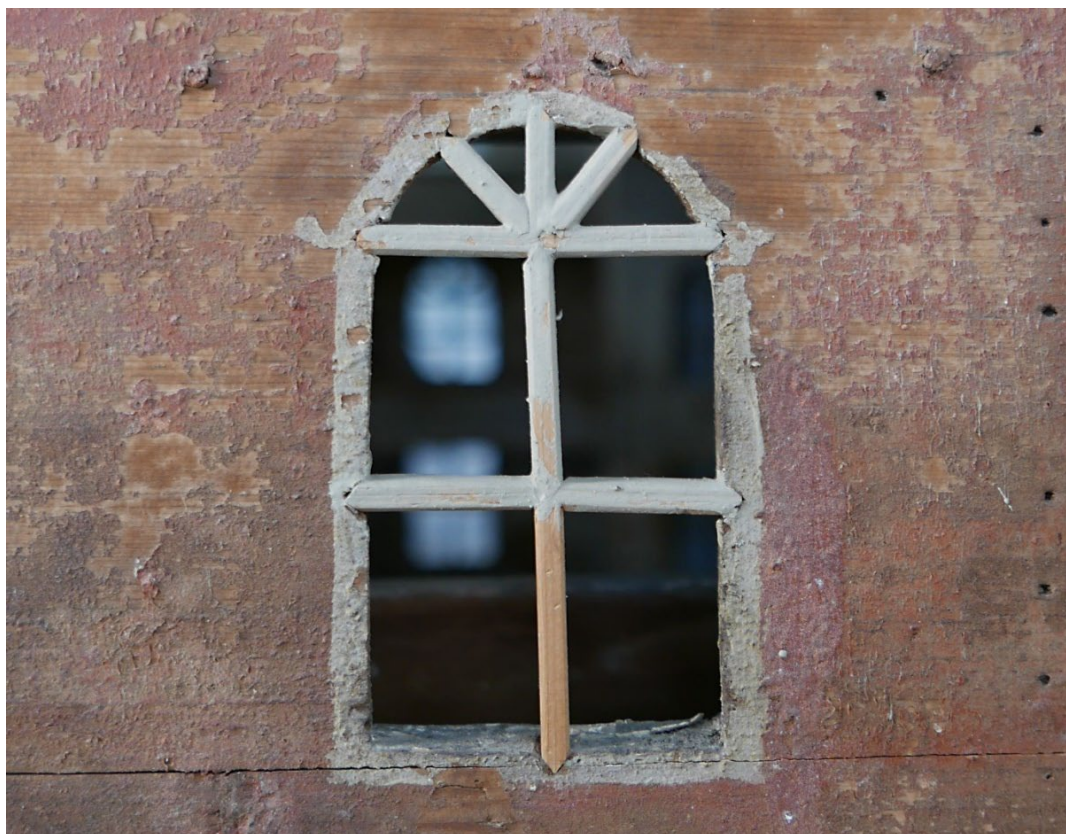
Figur 30 Område med løs maling. Det er stedvis kun øyer igjen av malingen. Vinduets sprosser er ikke opprinnelige. Foto: NIKU 2021

Løs maling på utsiden og i vinduskarmene ble konsolidert. Det ble brukt metylcellulose (MC) til konsolideringen. Som standardløsning ble det brukt MC 2% i vann påført med pensel gjennom japanpapir, men for at limet skulle trenge bedre inn til områdene der vedheften svikter i malingsstrukturen, ble det noen steder først anvendt 1% MC løst i vann:etanol 1:1. Behandlingen med metylcellulose bløt opp og løftet av skitt samtidig som den gav lim og feste til malingsstrukturen.

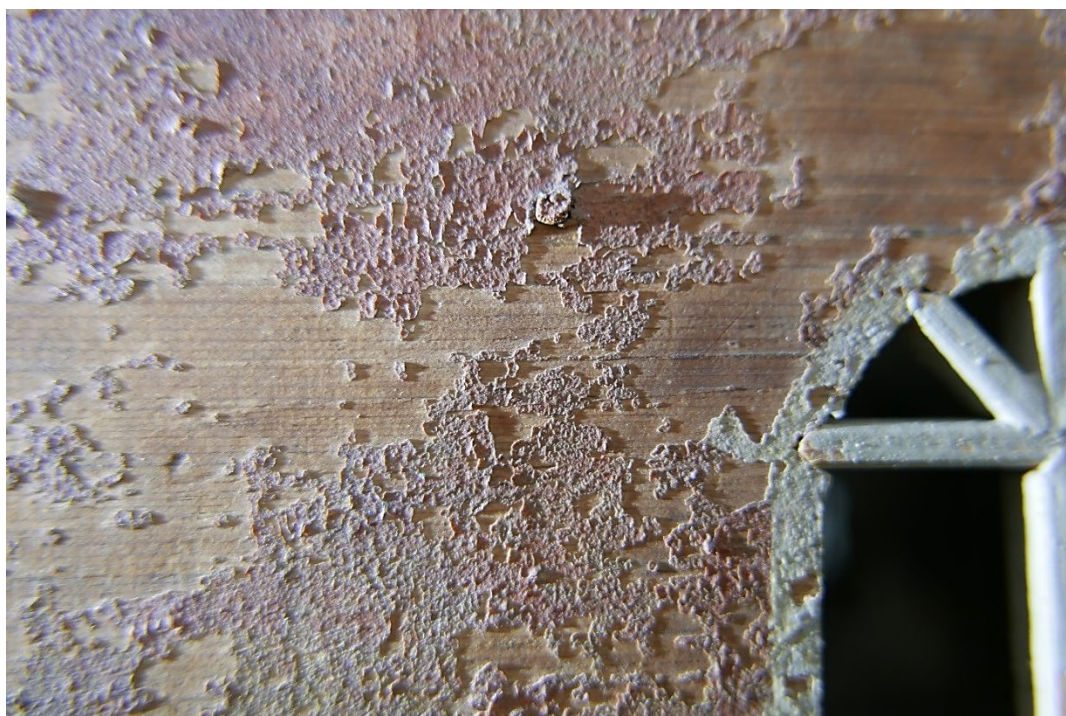
Figur 31 Detalj i sidelys fra område med mye løs maling. Foto: NIKU 2021

Maling som hadde reist seg fra underlaget ble lagt ned med lett press med varmeskje gjennom silikonpapir.

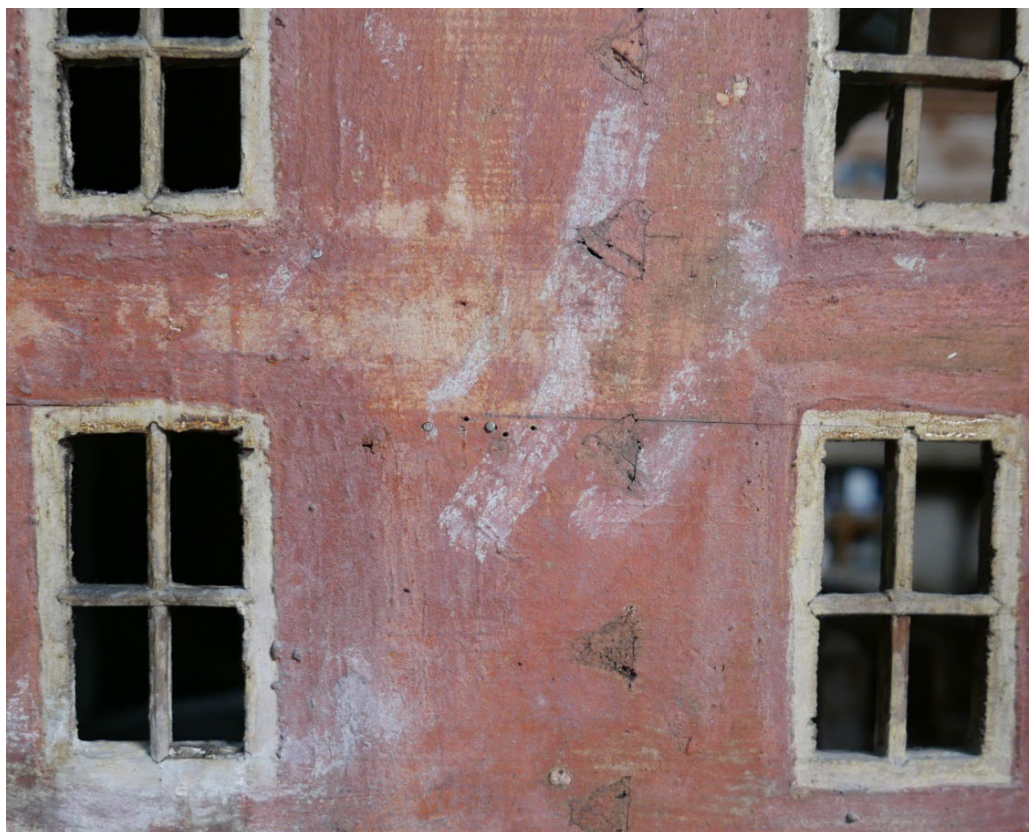
Figur 32 Malingssøl før behandling. Foto: NIKU 2021

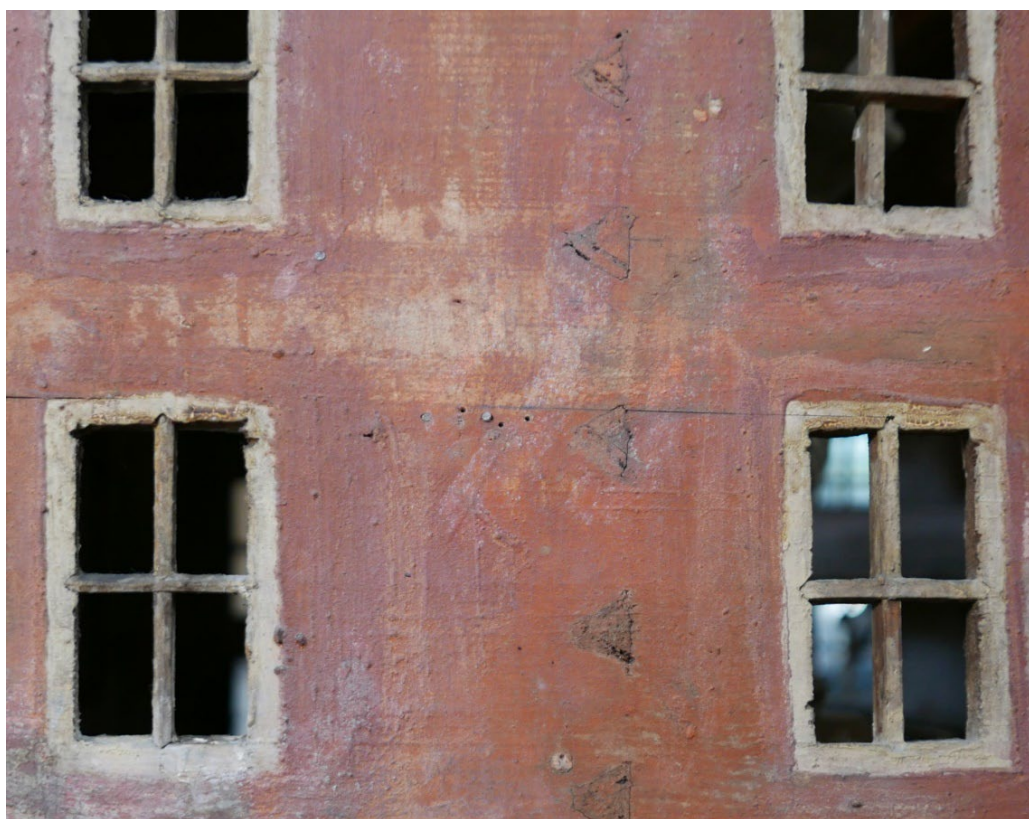
Figur 33 Malingssøl er fjernet mekanisk. Foto: NIKU 2021

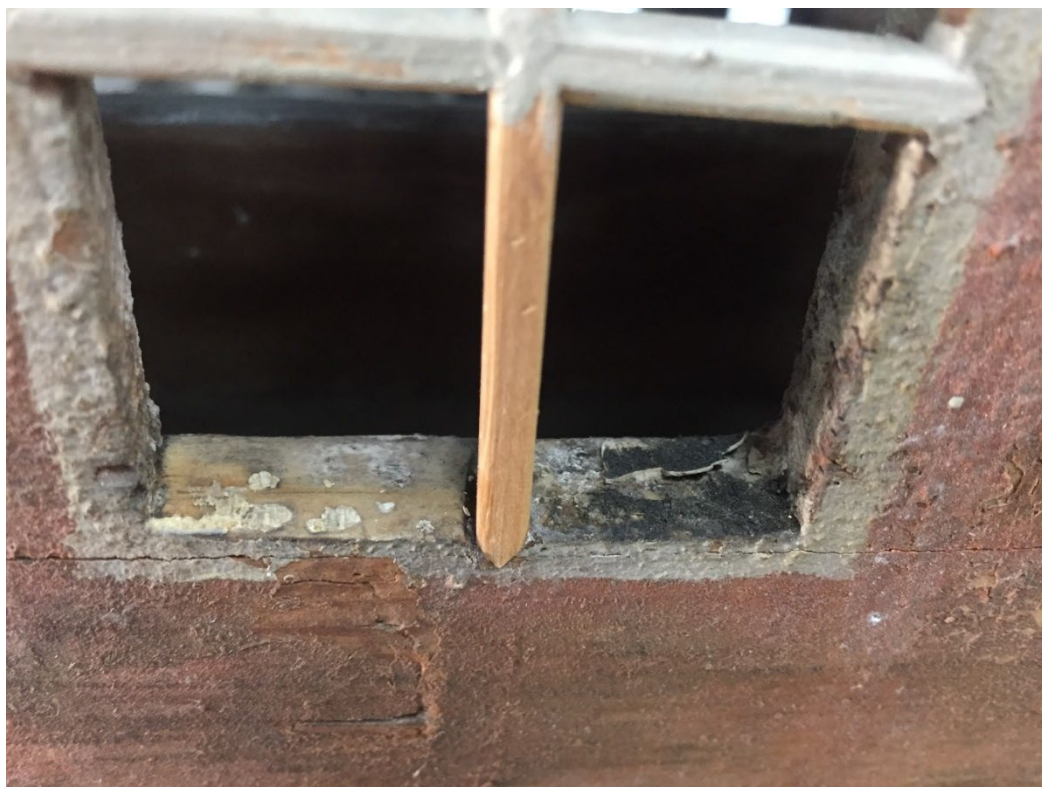
På kirkemodellens utside var det tykke lag med fastgrodd støv og skitt på horisontale flater som i vindusåpningene og på sokkellisten (se figur 34). Innvendig var det svært mye støv på horisontale flater. Fuktskjolder er særlig synlige i den hvite limfargen i interiøret, men det er også en del fuktskjolder på modellens utvendige treoverflater. Det ser også ut til å ligge noe krystallinsk flere steder på overflaten utvendig.

Figur 34 Bunnkarmen i de fleste vinduene hadde løs maling og et tykt mørkt lag med skitt. Foto: NIKU 2021
