# BEVARING AV TAKMALERI FRA 1928 FORPROSJEKT DEL 2

Blaker gravkapell, Lillestrøm kommune

<b>Tittel</b> Bevaring av takmaleri fra 1928 Forprosjekt del 2 Blaker gravkapell, Lillestrøm kommune	<b>Rapporttype/nummer</b> NIKU Rapport 127/2022	<b>Publiseringsdato</b> [Publiseringsdato]
	<b>Prosjektnummer</b> 1022488	<b>Sider</b> 24
	<b>Avdeling</b> Konservering	<b>Tilgjengelighet</b> Åpen
<b>Forfatter(e)</b> Spaarschuh, Christina	ISSN 2703-7797 ISBN 978-82-8101-273-8	<b>Oppdragstidspunkt / periode utført</b> 1.10.-30.11.2022
<b>Forsidebilde</b> Detalj av takmaleriet i Blaker gravkapell. Foto: NIKU CSp

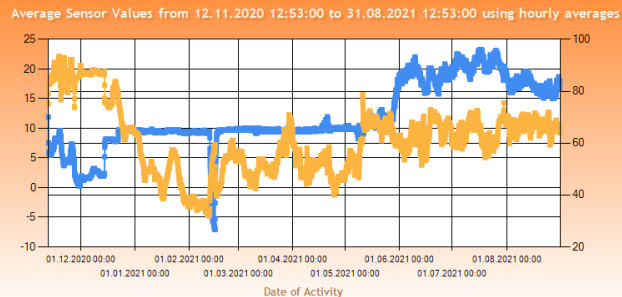
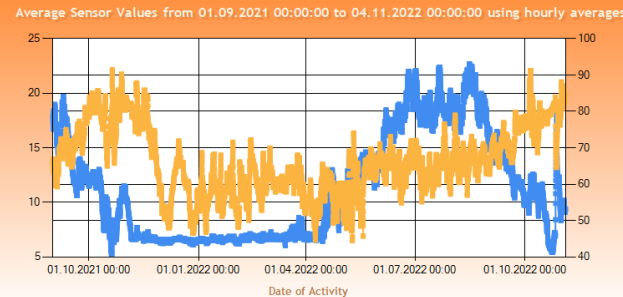
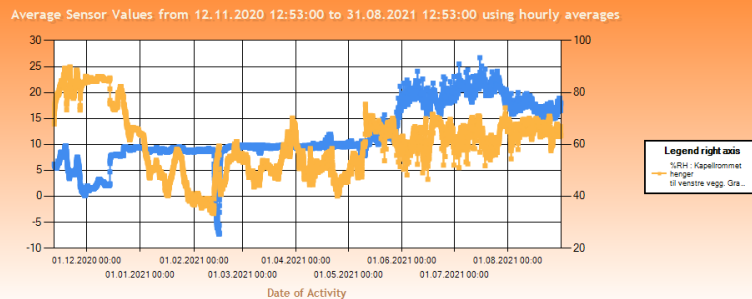
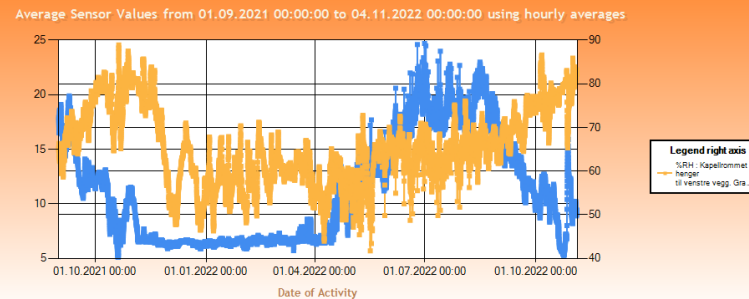
I høst 2021 var det fremdeles like fuktig som året før. Det samme ser ut å gjelde for nåværende høst 2022. I høstmånedene oktober - og november ligger RF stort sett over 70%, og ofte over 80%.<sup>4</sup> Ved RF over 60% vil mikroorganismer og mugg være i vekst. RF er avhengig av temperatur i kirken (T). Det er ikke observert mugg på takmaleriet, men under testing av konsolideringsmidler har NIKU kun sett nærme på en liten del av takmaleriet. Mellom ca. midten av april og september 2022 ser det ut til at T fulgte utetemperaturer. Den lå mellom ca. 6,6 og 26,2°C. RF lå mellom 39,1 og 76,3% i samme periode. Utfra nyeste data fra perioden 01.09.2021- 04.11.2022 ser den høye luftfuktigheten i høstmånedene ut å være det mest problematiske med klimaet i Blaker gravkapell. Det bør undersøkes muligheter for avfukting.

Temperatur (T) og relativ luftfuktighet (RF) i Blaker gravkapell i tidsrommet 12.11.2020 - 31.08.2021. Tidsrommet som var avlest i forbindelse med forprosjekt del 1 i 2021.

Temperatur (T) og relativ luftfuktighet (RF) i Blaker gravkapell i tidsrommet 01.09.2021 – 04.11.2022. Tidsrommet avlest i forbindelse med forprosjekt del 2 i 2022.

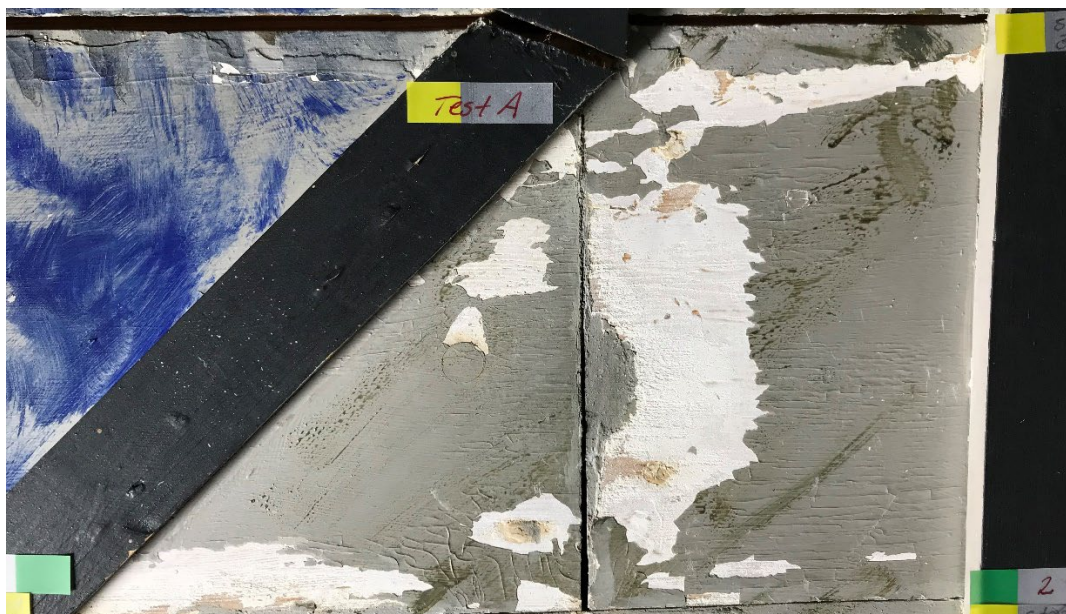
På grunnlag av testfeltene virket det som om metylcellulosen fungerte noe bedre i området der den grå undermalingen var dekket av laserende ådring, mens blandingen av størlim og metylcellulose sto bedre i området der grå undermaling var dekket med matt blåmaling. Forskjellene i oppbygging av lagene så ut å ha fremkalt et noe ulikt skadebilde som også ga ulike utfordringer for behandling. På de ådrete flatene var det for eksempel områder med mange bitte små «lukkete tak». Malingen hadde skallet opp i form av små saltak, men uten å spekke opp. Dette hindret konsolideringsmidlene i å trenge inn under malingen i disse skadeområdene. Ingen av konsolideringsmidlene klarte å trenge inn i slike partier. Både metylcellulose og blandingen av størlim og metylcellulose ga imidlertid tilfredsstillende feste til malingslaget. Malingen hadde stort sett god feste til underlaget både langs sårkanter og lengre inn i dekoren. Partier med små bom sto uendret, tilstanden var ikke verre enn før behandlingen.

Fig. 1 Testfelt A i område med ådring, konsolidert i juni 2021 med 2% metylcellulose i vann: etanol (1:1). Bildet viser tilstanden i oktober 2022. Malingen har god feste. Konsolideringsmidlet har imidlertid ikke kunnet trenge inn under malingen i områder der det er bom under små lukkede takformete oppskallinger.

Alt i alt ble vår vurdering at både 2% metylcellulose (i vann/etanol 1:1) og en blanding av størlim og metylcellulose (1:1 størlim 3%/ 2% metylcellulose i vann/ etanol 1:1) muligens kan brukes ved en konservering av takmaleriet. Disse testes videre.

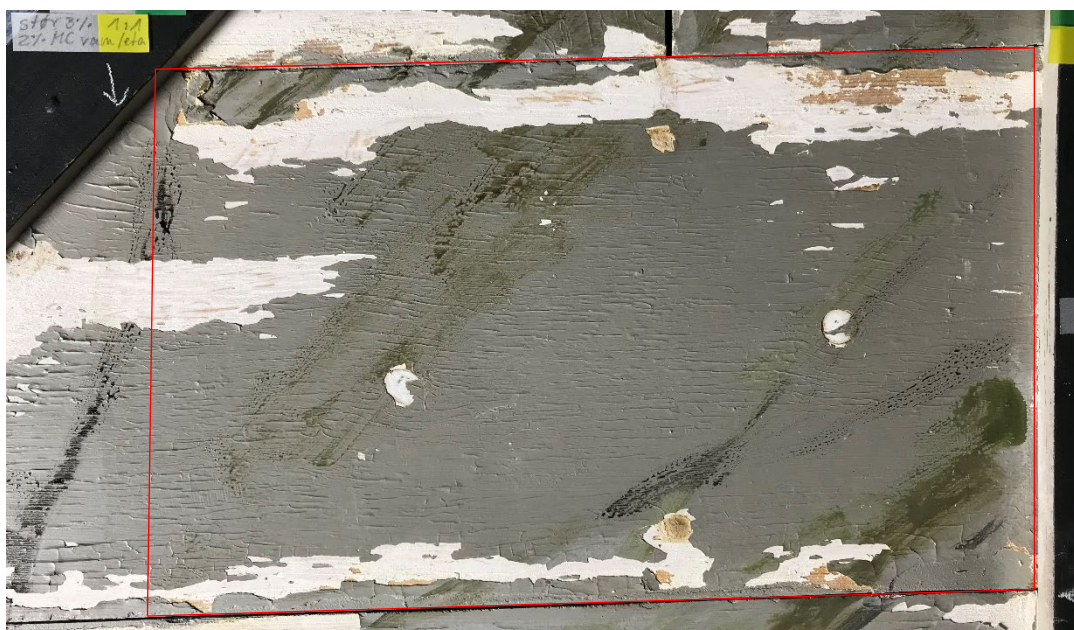
Fig. 2 Testfelt B i område med ådring, konsolidert i juni 2021 med 1:1 (3% stør i vann : 2% metylcellulose i vann: etanol 1:1). Bilde viser tilstanden i oktober 2022. Rød firkant markerer det konsoliderte området. Malingen har god feste, kun enkelte steder er det noe svikt langs sårkantene. Konsolideringsmidlet har imidlertid ikke kunnet trenge inn under malingen i områder der det er bom under små lukkede takformete oppskallinger.

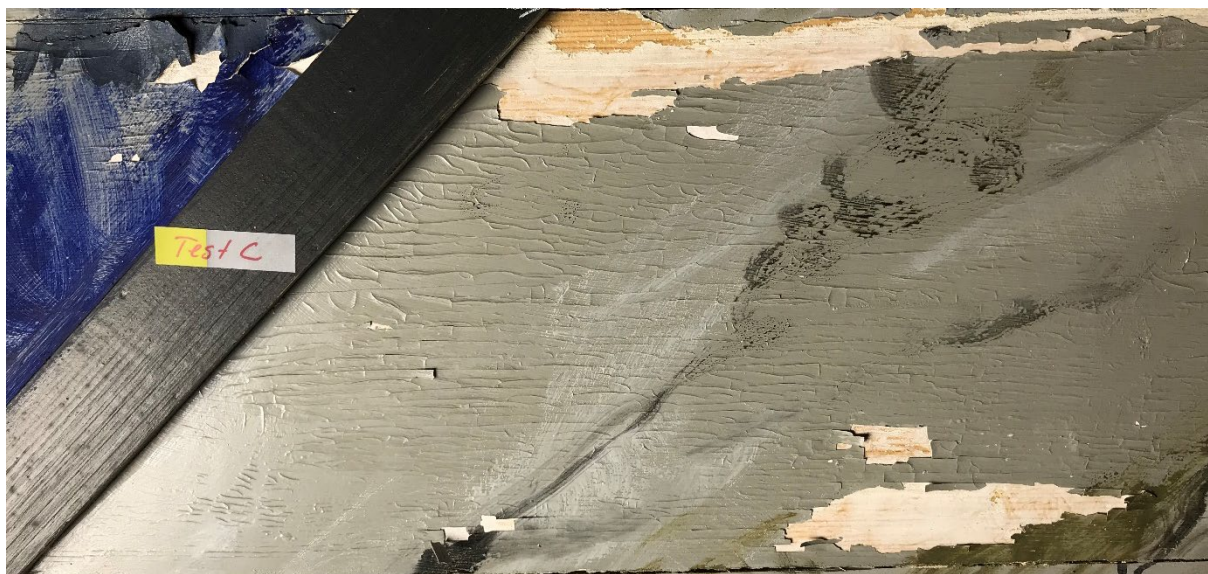
Fig. 3 Testfelt C i område med ådring, konsolidert i juni 2021 med Aquazol 200 5% i etanol. Bildet viser tilstanden i oktober 2022. Det er ny løs maling flere steder og relativt store malingsflak har løsnet fra underlaget.

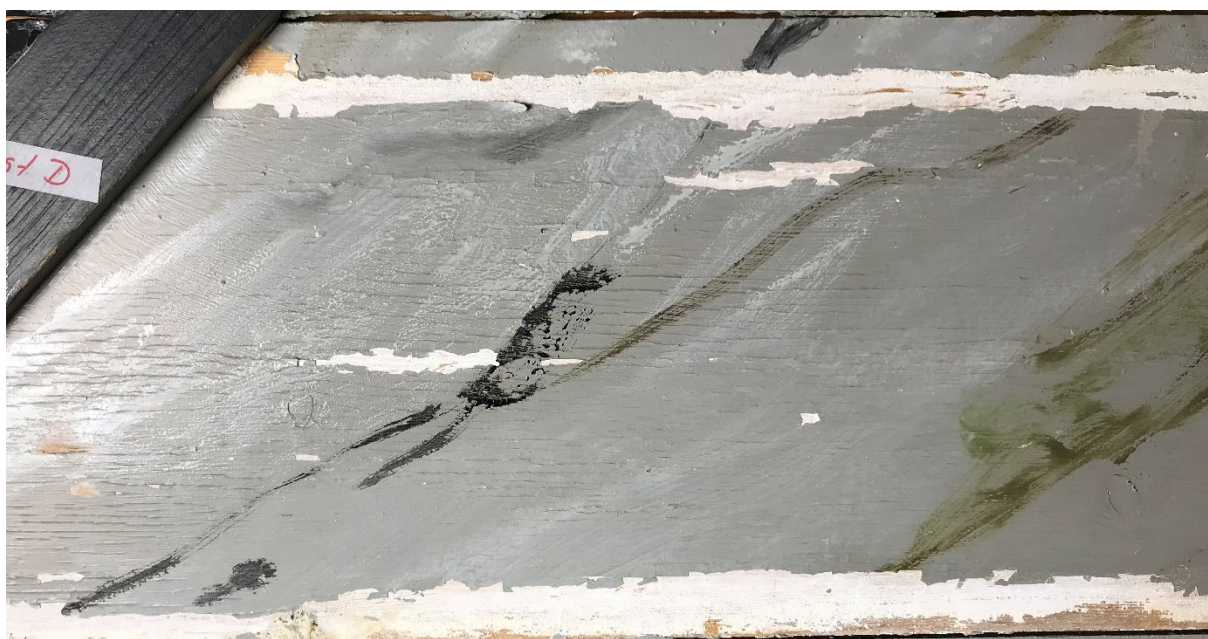
Fig. 4 Testfelt D i område med ådring, konsolidert i juni 2021 med LMK : vann (1:1). Bildet viser tilstanden i oktober 2022. Det er ny løs maling flere mindre steder. Små flak har løsnet fra underlaget, både langs sårkantene og i lukkede tak.

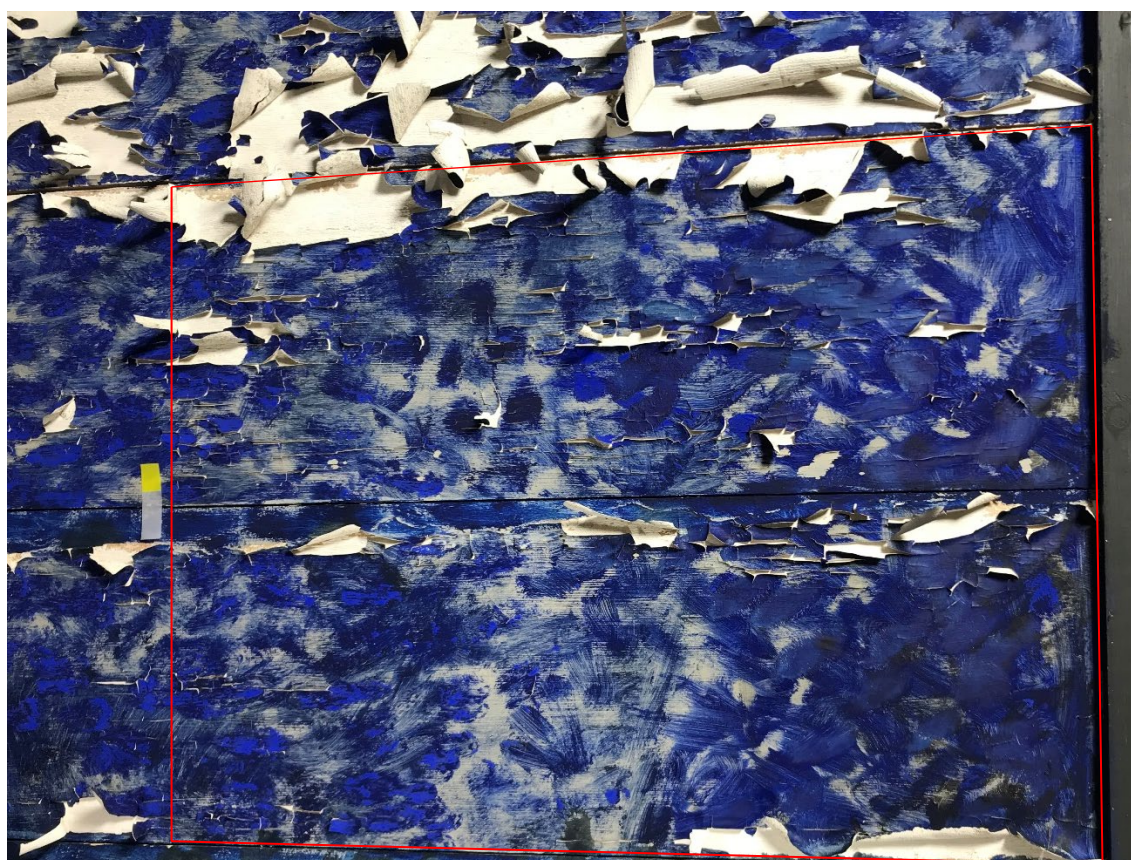
Fig. 6 Testfelt for 2% metylcellulose i vann/etnaol (1:1) før fjerning av løs maling og konsolidering. Rød firkant markerer området som skal konsolideres.

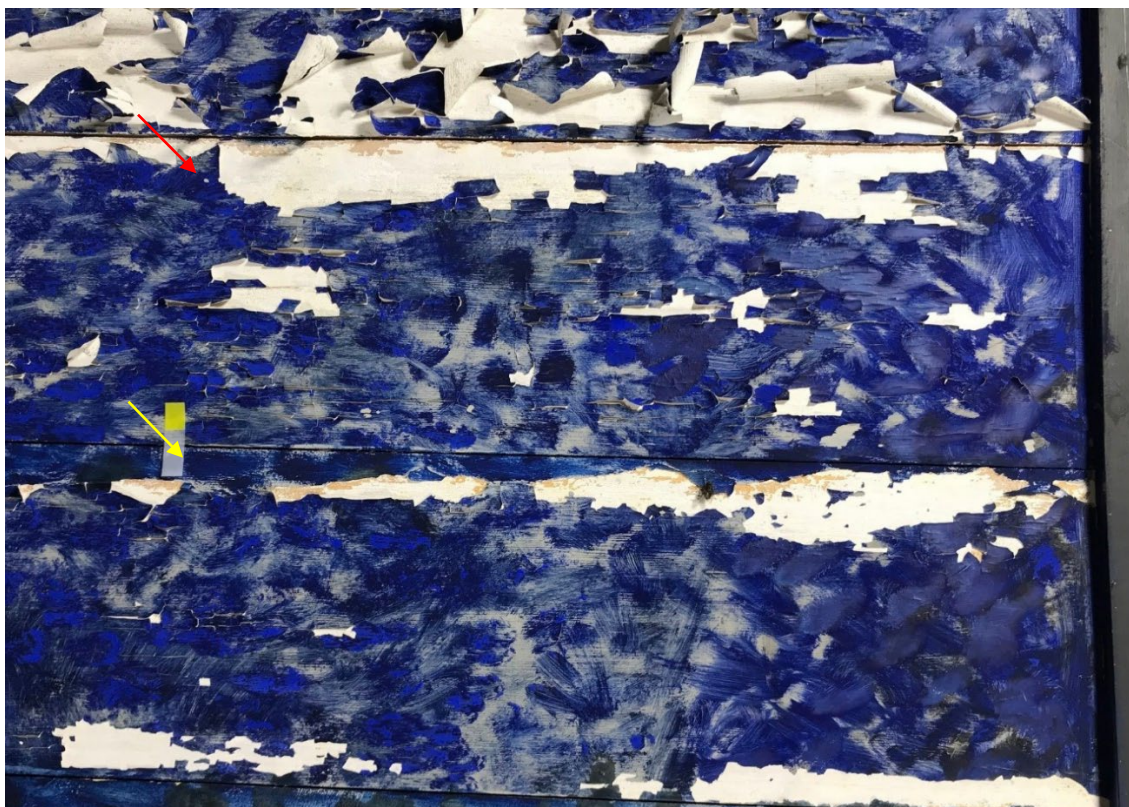
Fig. 7 Testfelt for 2% metylcellulose i vann/etanol (1:1) etter fjerning av løs maling og før konsolidering. Rød pil viser bordet der kun de oppskallinger som sto i stor vinkel ut fra taket eller hadde lagt seg i krøll ble fjernet. Gul pil viser bordet der mer oppskallende maling ble fjernet, og kun løs maling som lå relativt flat over bunnmaterialet ble bevart.

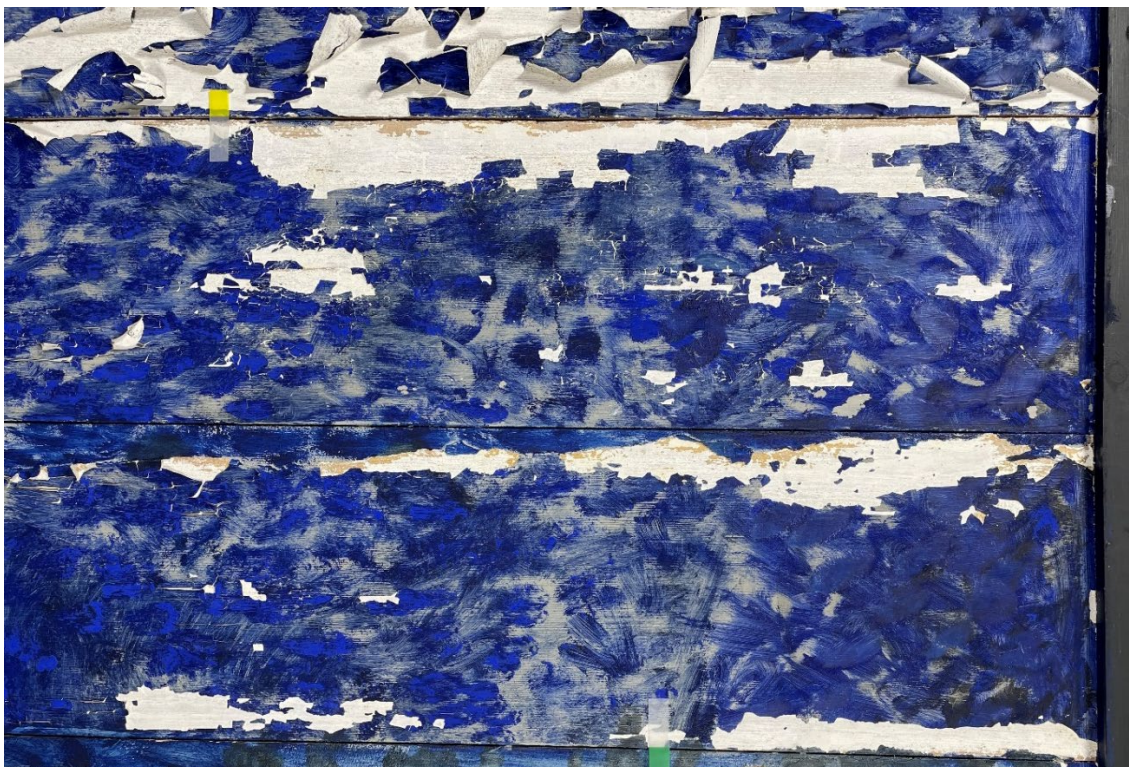
Fig. 8 Testfelt for 2% metylcellulose i vann/etanol (1:1) etter konsolidering i oktober 2022.

Testfelt bør stå så lenge som mulig for å vite om de vil holde seg over tid. Vinteren gir et tørrere innklima, og de nye testfeltene bør derfor stå over vinteren frem til våren 2023. Etter minst 6 måneder kan de to feltene tilstandsvurderes (forprosjekt 3). På basis av denne vurderingen vil det være mulig å ta avgjørelsen om de utprøvde metodene gir godt nok resultat og kan anbefales gjennomført for hele hvelvet. Fordi takmaleriet har omfattende skade som trolig blant annet skyldes uheldig(e) isoleringslag i oppbygging av maleriet, er det usikkert om takmaleriet kan bevares på langs sikt. Dersom maleriet konserveres vil det også være behov for mye retusjering. Det bør derfor utprøves egnete retusjeringsmedier ved forprosjekt 3.

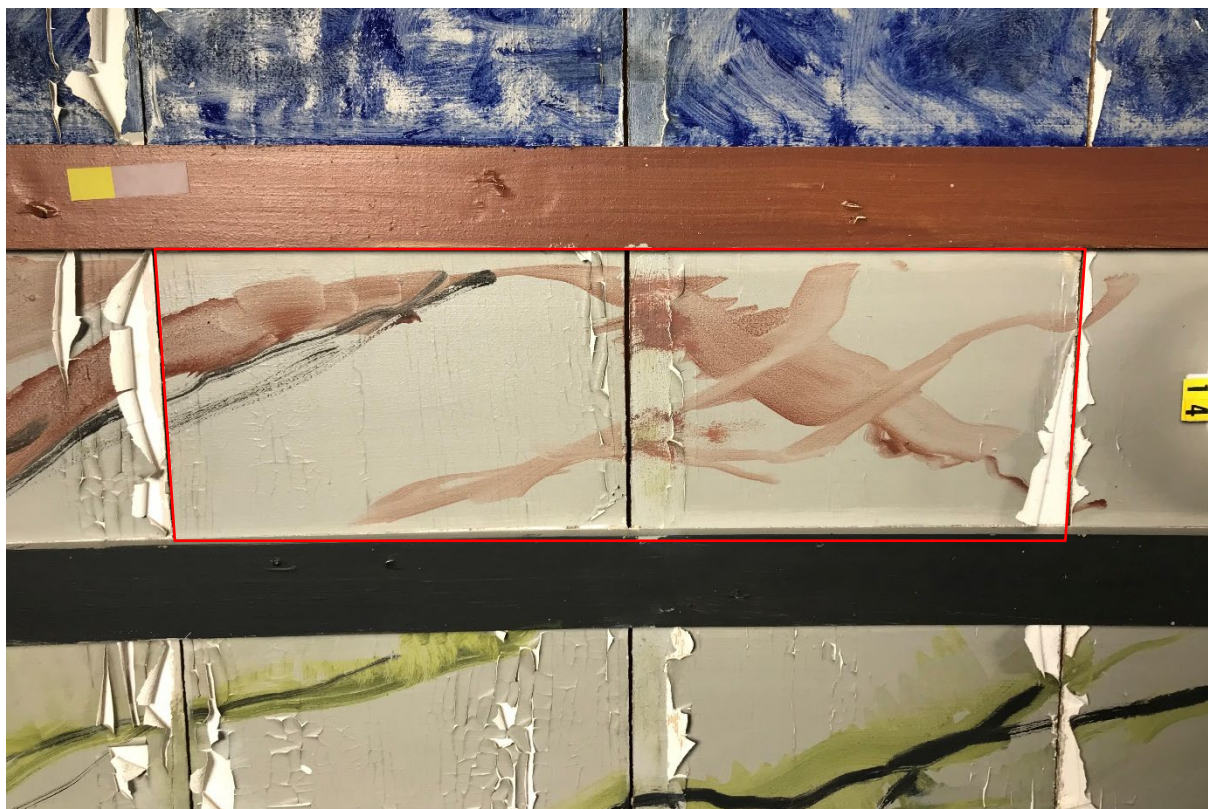
Fig. 9 Testfelt for 2% metylcellulose i vann/etanol (1:1) før fjerning av løs maling og konsolidering. Rød firkant viser området for testing av lim.

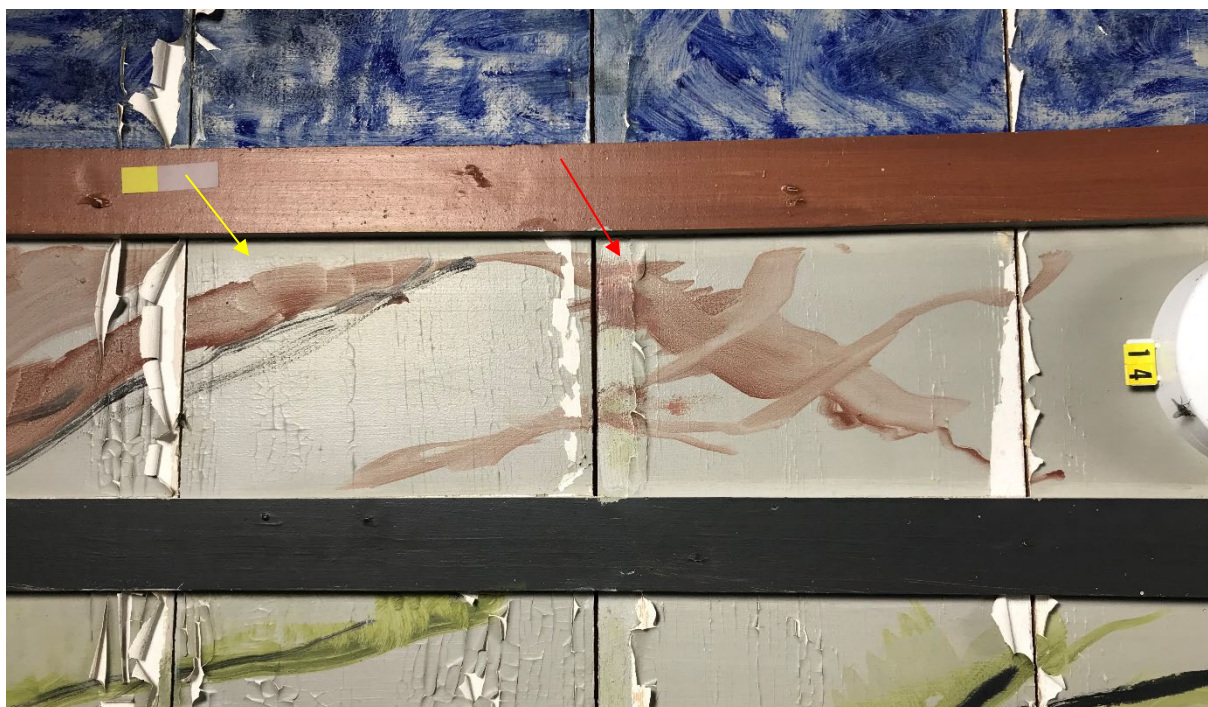
Fig. 10 Testfelt for 2% metylcellulose i vann/etanol (1:1) etter fjerning av løs maling, men før konsolidering. Rød pil viser bordet der kun de oppskallinger som sto i stor vinkel ut fra taket eller hadde lagt seg i krøll ble fjernet. Gul pil viser bordet der mer oppskallende maling ble fjernet, og kun løs maling som lå relativt flat over bunnmaterialet ble bevart.

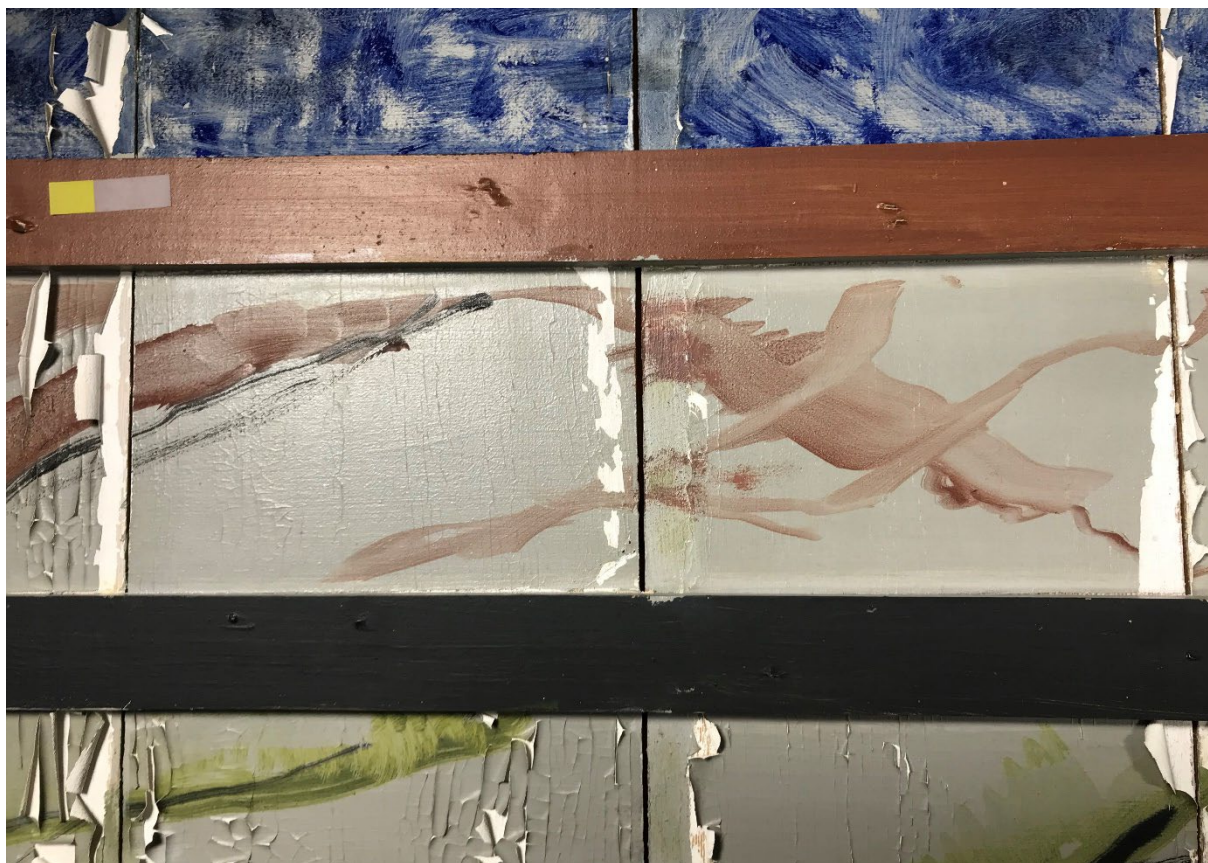
Fig. 11 Testfelt for 2% metylcellulose i vann/etanol (1:1) etter konsolidering i oktober 2022.

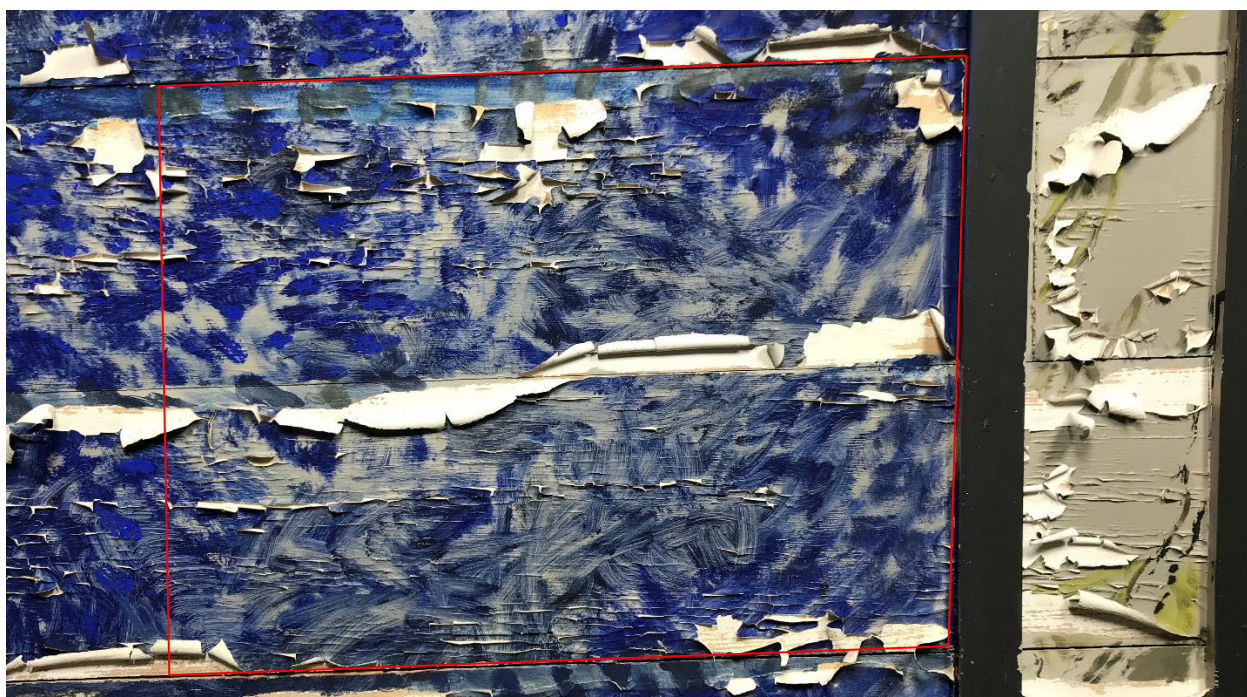
Fig. 12 Testfelt for 1:1 (3% størlim i vann : 2% metylcellulose i vann: etanol 1:1) før fjerning av løs maling og konsolidering. Rød firkant viser området for testing av lim.

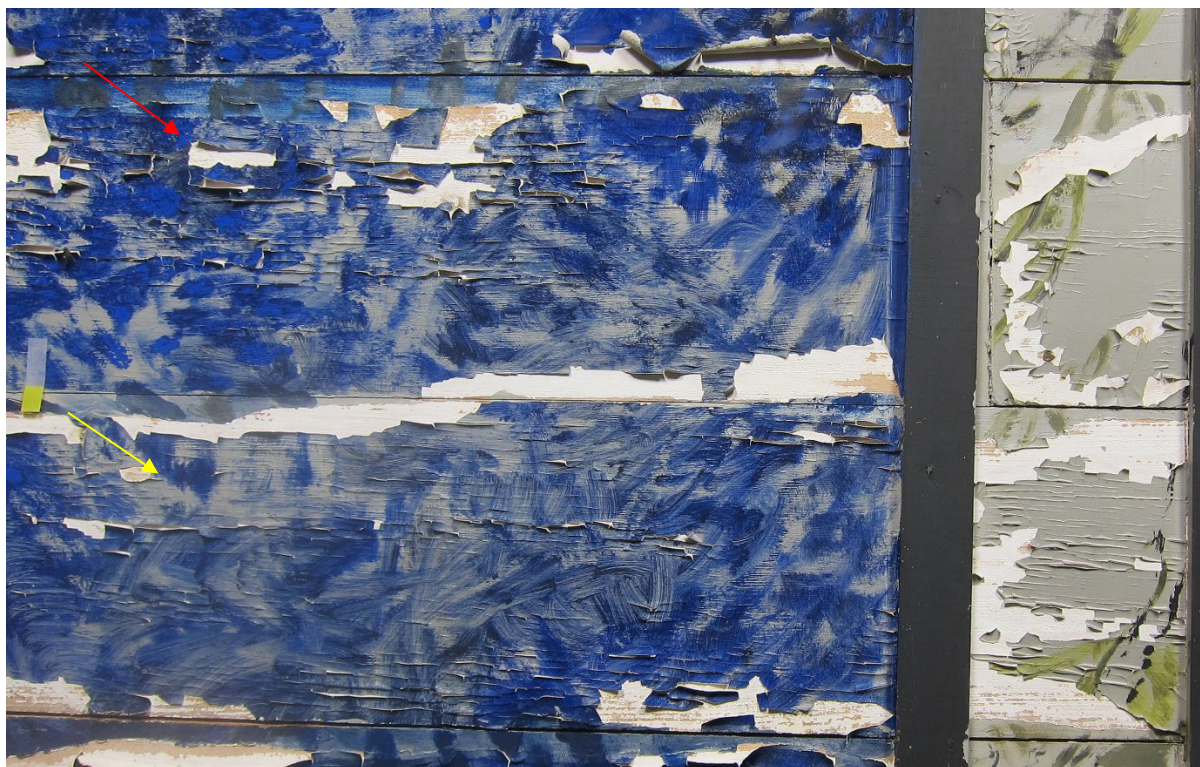
Fig. 13 Testfelt for 1:1 (3% stør i vann:2% metylcellulose i vann: etanol 1:1) før fjerning av løs maling og konsolidering.

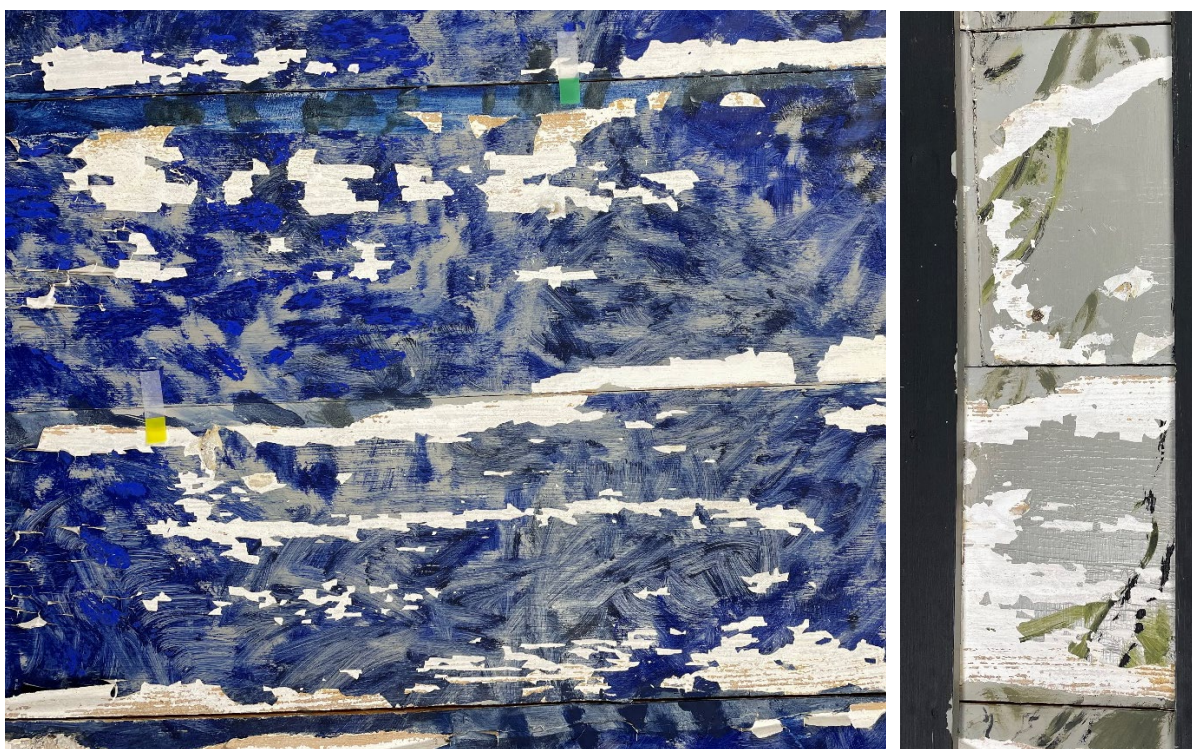
Arbeidet med testfeltene viste at blandingen av størlim og metylcellulose kan ha bedre egenskaper for å mykgjøre malingen enn den rene metylcellulosen. Dette kan skyldes limets lavere viskositet, varmen som tilføres limet for at størlimet skal holde seg flytende og/eller muligens den lavere andelen av etanol. Ved konsolidering med 2% metylcellulose i vann/etanol (1:1) smittet noe av blåpigmentet av på japanpapiret som ble brukt til flatekonsolidering. Dette så ikke ut å føre til en synlig endring av fargen, men bør tas hensyn til om denne metoden vil anvendes. Smitte av pigment kan skyldes forholdsvis høyt innhold av etanol i limet.

Fig. 14 Testfelt for 1:1 (3% stør i vann:2% metylcellulose i vann: etanol 1:1) etter konsolidering i oktober 2022.
