FARGEUNDERSØKELSE AV UTSTILLINGSROM A220

Gunnerushuset, NTNU Vitenskapsmuseet, Trondheim

Tittel Fargeundersøkelse av utstillingsrom A220 Gunnerushuset, NTNU Vitenskapsmuseet, Trondheim	Rapporttype/nummer NIKU Rapport 188	Publiseringsdato 15.02.2023
	Prosjektnummer 1022525	Sider 30
	Avdeling Konservering	Tilgjengelighet Åpen
Forfatter(e) Hulda Blix	ISSN 2703-7797 ISBN 978-82-8101-335-3	Oppdragstidspunkt / periode utført Januar 2023
	Forsidebilde Undersøkelse av takbjelke. Foto: NIKU, 2023.

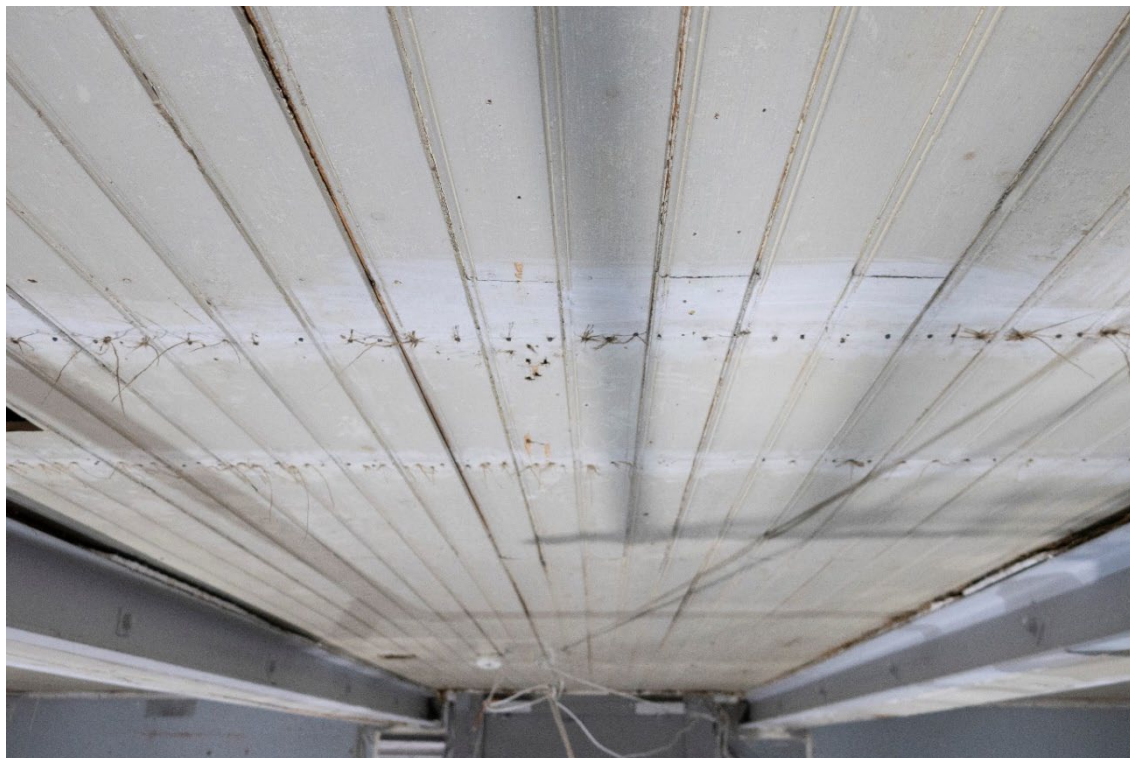
I himlingen er det perlestaffpanel liggende øst-vest. Det er stifter og rester etter trukket lerret. Fra hver av søylene er det negative fargespor⁴ ut på langveggene mot nord og sør (figur 18).

Figur 18 Himlingsbordene mellom de vestligste søylene. Fotografert mot vest. Hvitmalt og spør etter sekundært lerret. Foto: NIKU, 2023.

Nr	Lag	Farge	NCS S	Materialer	Merknader
2	L1	Hvit	0500-N	Linoljemaling	Svakt pigmentert.
1		Oker	-	Linoljemaling	Grunning. Svært tynn. Bare synlig i tverrsnitt.
0				Tre

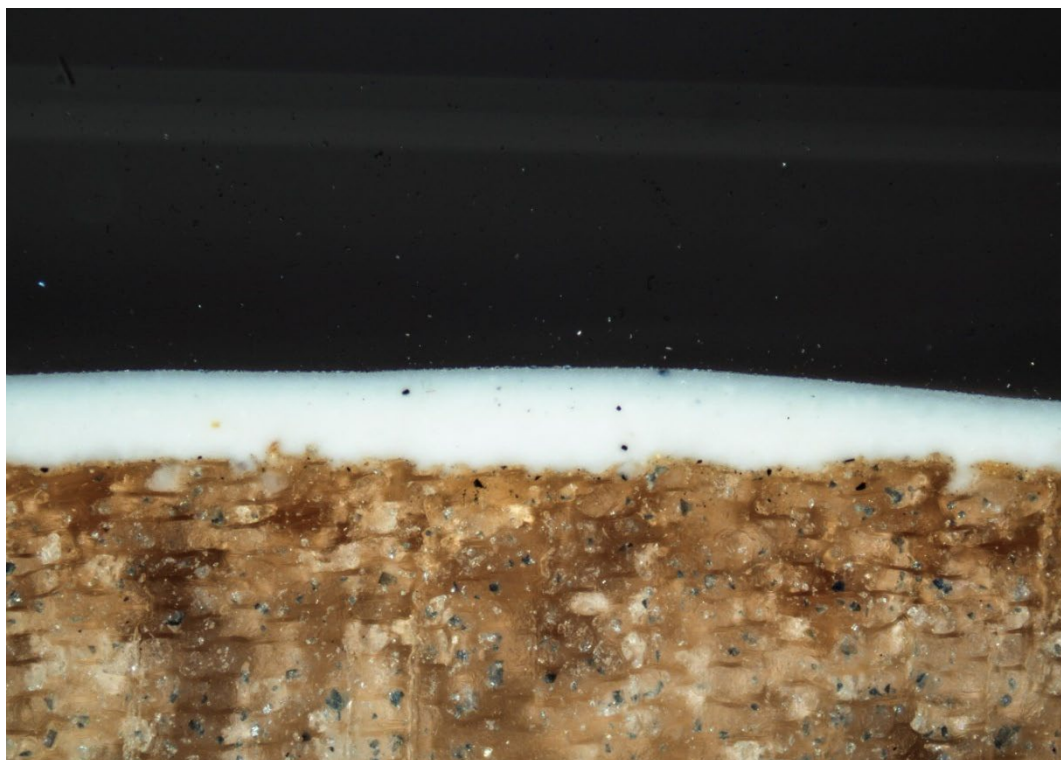
Figur 19 Tverrsnitt av treverk og alle malingslag på himlingsbord mellom de to vestligste søylene. Fotografert med pålys. 10x forstørrelse. Malt én gang. L1 består av en svakt brukket hvit over en svært tynn okergrunning. Foto: NIKU, 2023.

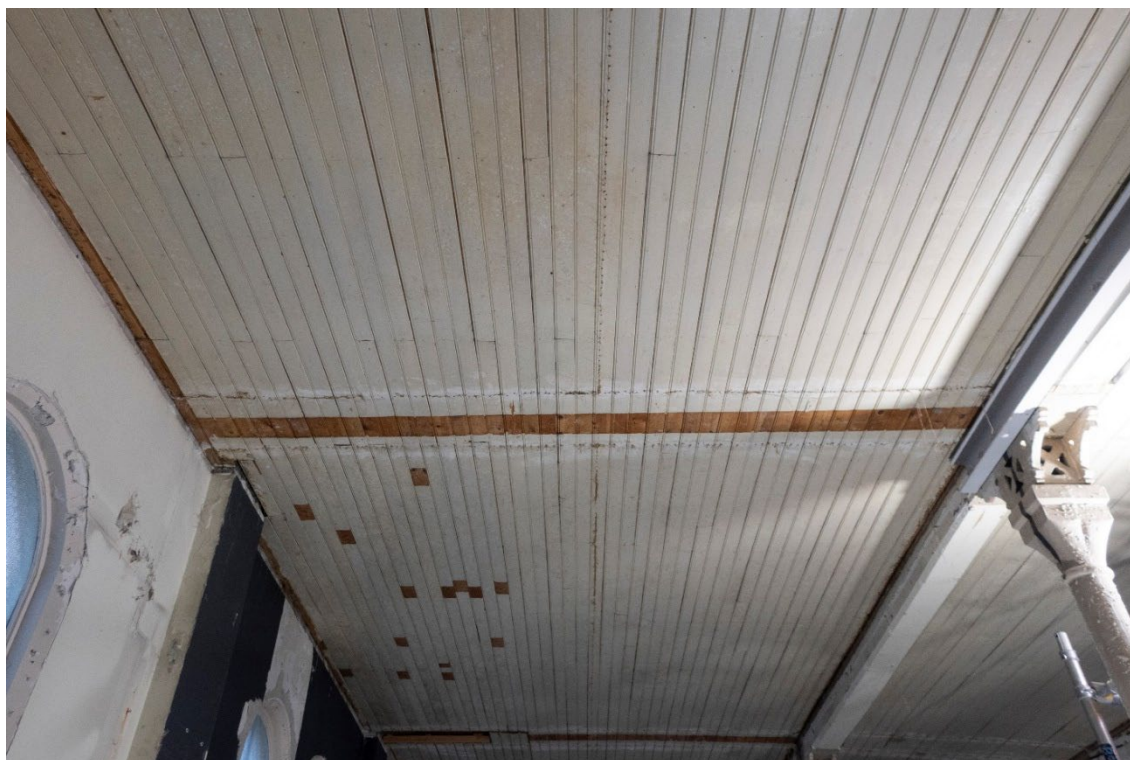
Figur 20 Negative fargespor i den malte himlingen mellom søylene og ut på langveggene. Foto: NIKU, 2023.

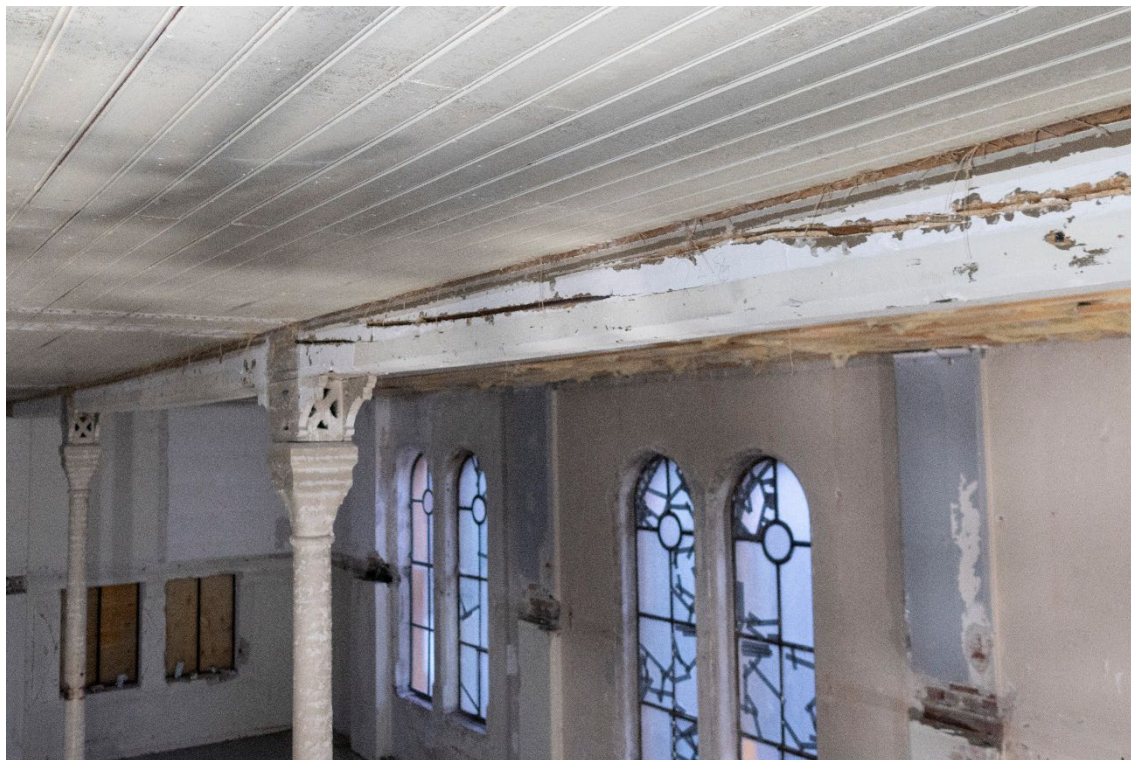
I rommet er det to store hoveddragere mellom kortveggene mot øst og vest. Bjelkene er avfaset på undersiden. Det er store, langsgående sprekker flere steder langs bjelkene. Fra og med de to vestligste søylene og ut til vestveggen er sidene forsterket med innboltede jernbjelker. Over disse er det rester etter gipsplater. Det sekundære lerretstrekke i himlingen ligger over denne gipsen.

Figur 21 Den sørligste av de to dragerne. Foto: NIKU, 2023.

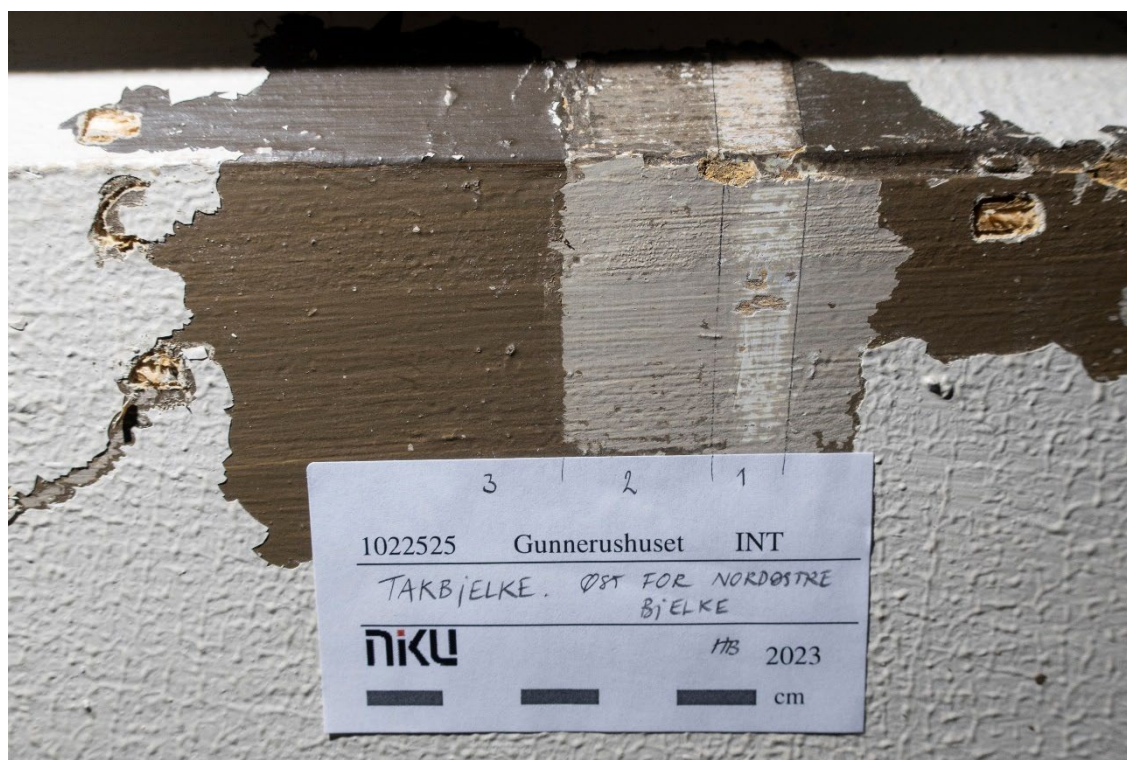
Figur 23 Lagvis avdekking av malingslag på undersiden og på avfasing på takbjelke. Avfasing er øverst i bildet. NB Feil markering på merkelappen. Avdekkingen er gjort vest for nordvestre bjelke. Foto: NIKU, 2023.

Nr	Lag	Farge	NCS S	Materialer	Merknader
5	L4	Gulhvit	-	Alkyd	Nåværende overflate. Malt med rull.
4	L3	Brun og mørk brun	6020-Y10R og 7010-Y10R	Oljemaling	Mørkere brun på avfasing.
3	L2	Beige	1505-Y40R/ 2005-Y40R	Linoljemaling	Nåværende farge på søylene.
2	L1	Hvit og lys rosa	0500-N og 1505-Y40R	Linoljemaling	Lys rosa på avfasing og på siden av bjelkene.
1		Oransje	-	Sparkel?	Tørr. Ligger tykkere noen steder. Fargen kan ha endret seg ved nedbrytning av materialet.
0		Lyst		Tre

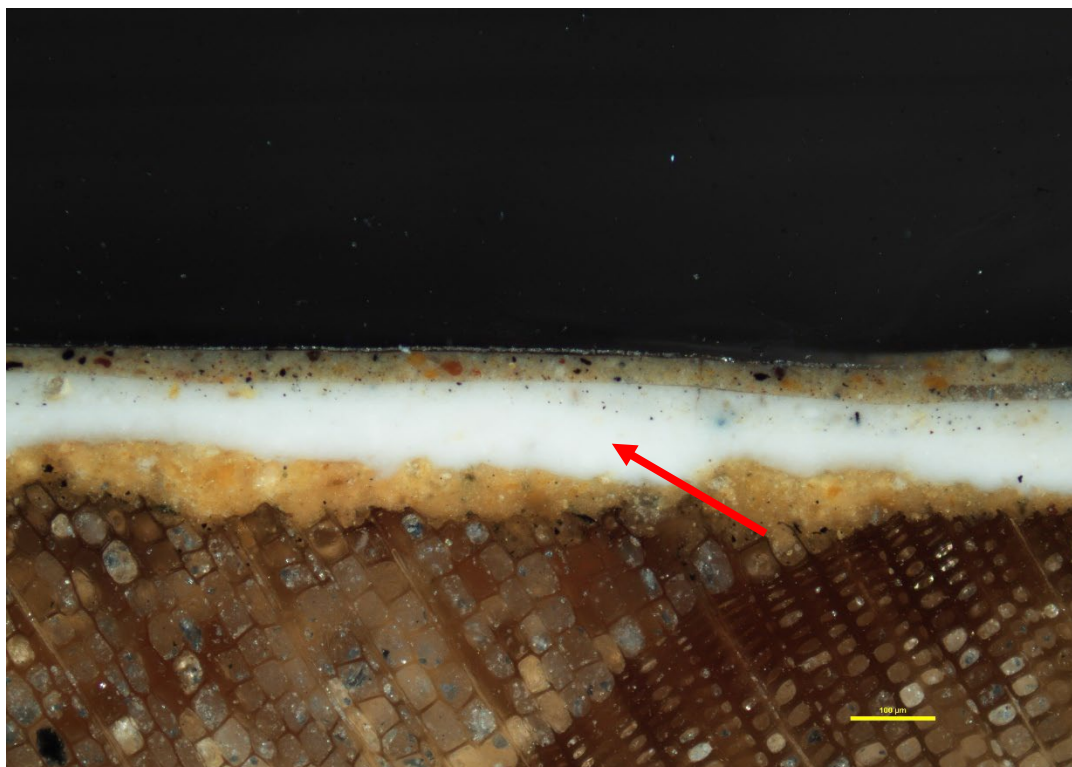
Figur 24 Tverrsnitt av de første malingslagene på undersiden av takbjelke. Prøven mangler L3 (gulhvitt). Fotografert med pålys. 10x forstørrelse. L1 består av et oransjefarget sparkellag og et hvitt malingslag (rød pil). Over dette ligger det beige malingslaget (L2), og over dette det brune (L3). Foto: NIKU, 2023.

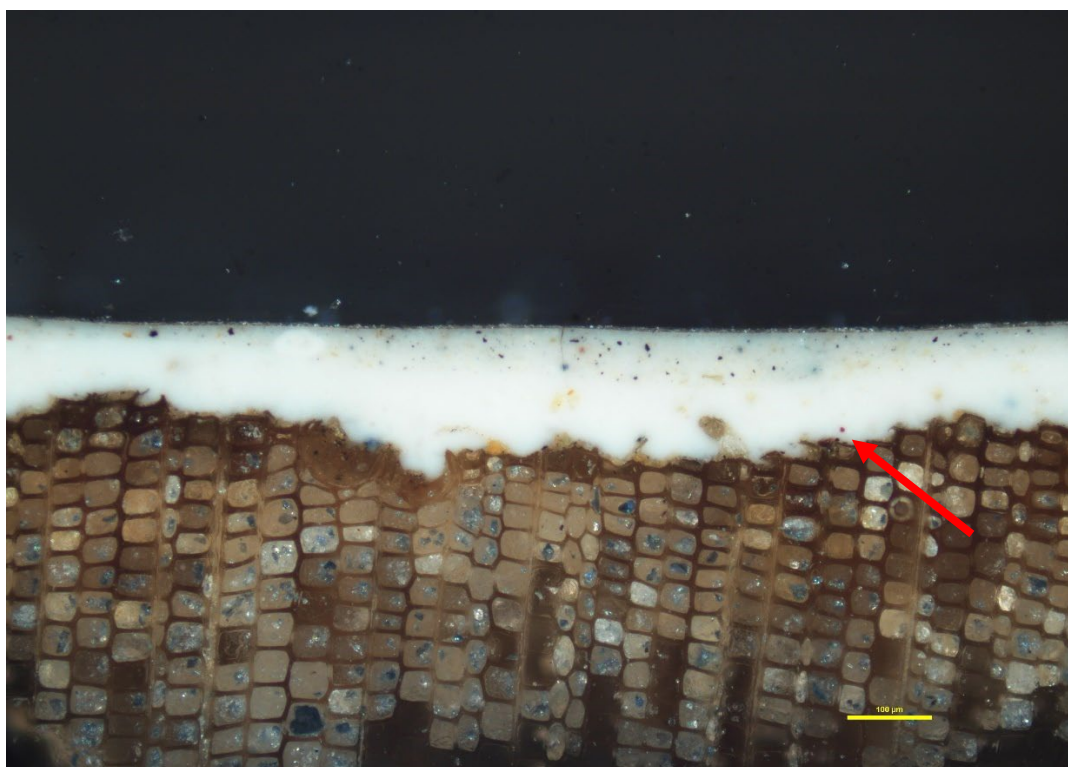
Figur 25 Tverrsnitt av de første malingslagene på avfasing på takbjelke. Prøven mangler L2 (mørk brun) og L3 (gulhvitt). Fotografert med pålys. 10x forstørrelse. L1 består av en svært tynn okergrunning/sparkel og et lyst lag. I det lyse laget ses rødt pigment (rød pil). Over dette malingslaget ligger det beige laget. Foto: NIKU, 2023.

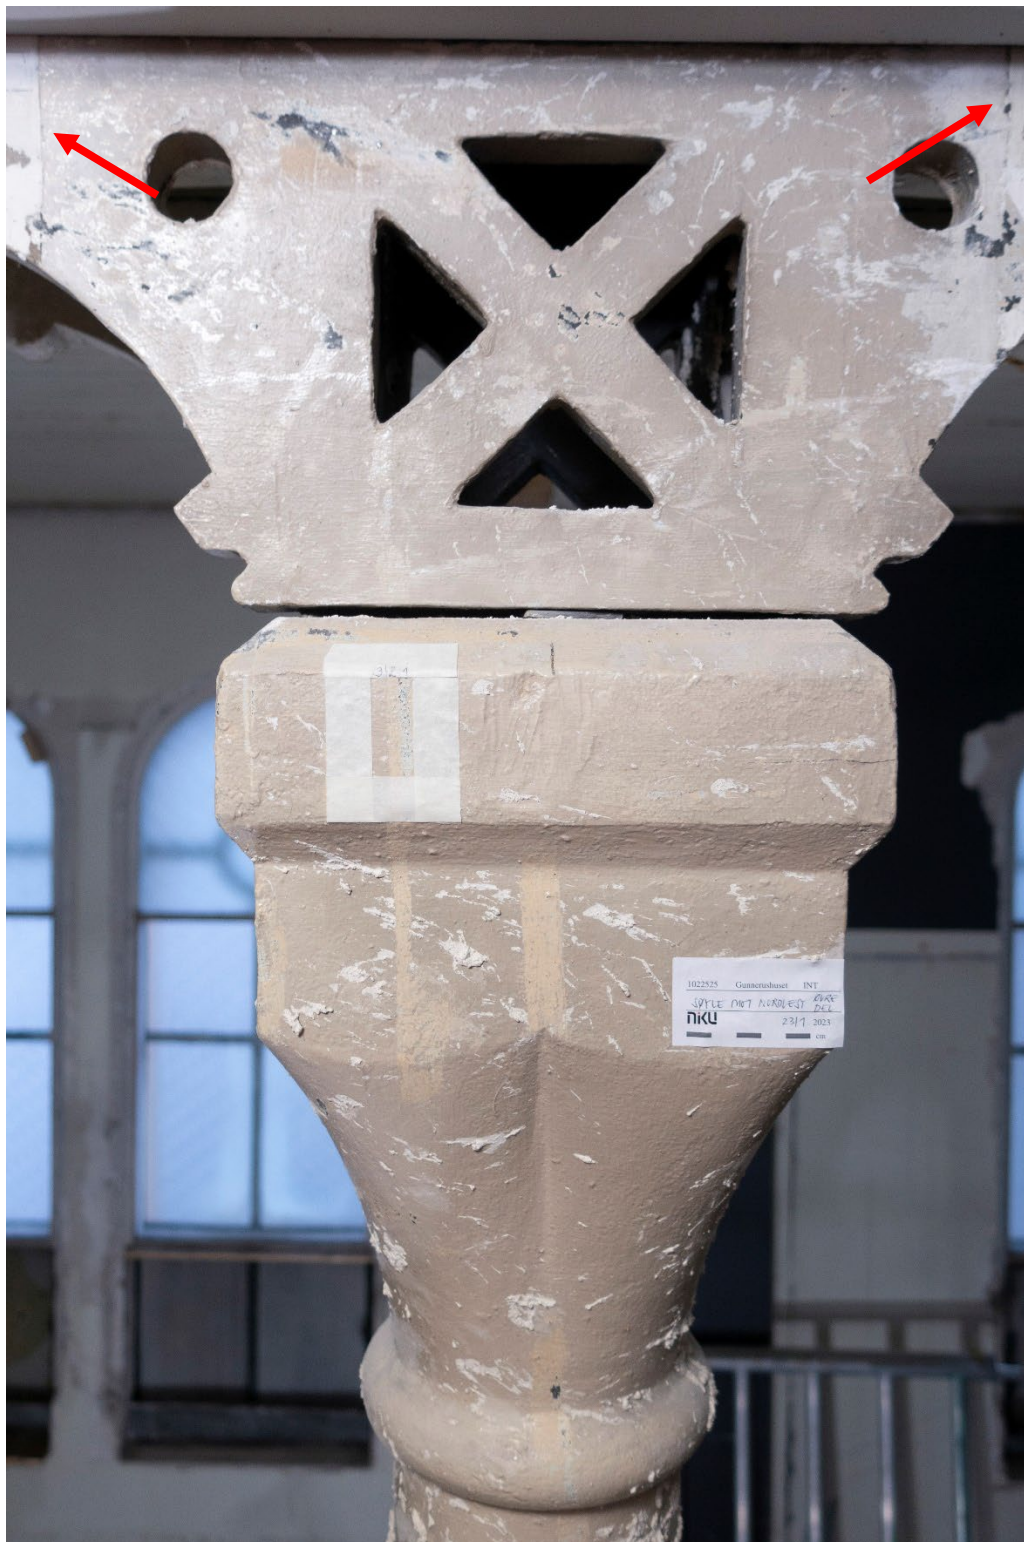
Rommet har seks støpejernsøyler som støtter dragerne. På øverste del av søylen ser man at overflaten har færre malingslag enn takbjelkene, som tilsier at søylene har vært bygget inn (figur 26). Innbyggingen kan ha blitt fjernet og endret ved tidligere oppussinger. På overflaten er det gipssøl som sannsynligvis er fra da det ble gipset i himlingen.

Figur 26 Øvre del av nordvestligste søyle. Negative fargespor etter innbygging markert med røde piler. Gipssøl på overflaten. Foto: NIKU, 2023.

Nr	Lag	Farge	NCS S	Materialer	Merknader
Søylene har vært bygget inn etter dette.					
3	L2	Beige	1505-Y40R/ 2005-Y40R	Linoljemaling	Samme som L2 på takbjelke.
2	L1	Lys rosa/beige	1505-Y40R/ 2020-Y20R	Linoljemaling	Mørkere og gulere nyanse lenger opp på søylen.
1		Hvit	-	Linoljemaling	Tynn, nærmest transparent. Synlige penselstrøk.
0		Svart		Jern	Matt

Malingen på søylene har god vedheft og bør ikke fjernes.

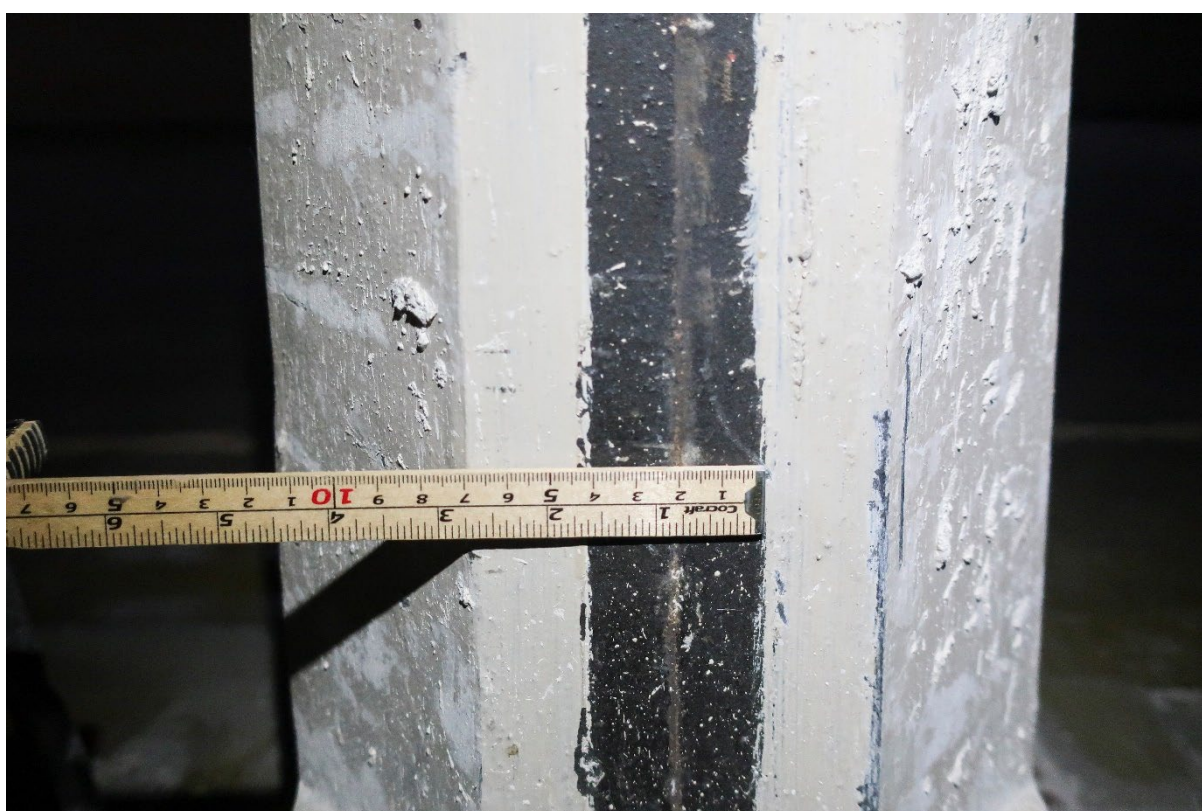
Figur 27 Negativt fargespor etter opprinnelige lettvegger på søylene. Ca. 4 cm bredt. Det mørke feltet er umalt jern. Lettveggene har gått fra alle søylene og ut på hver langvegg mot nord og sør.
Foto: NIKU, 2023.

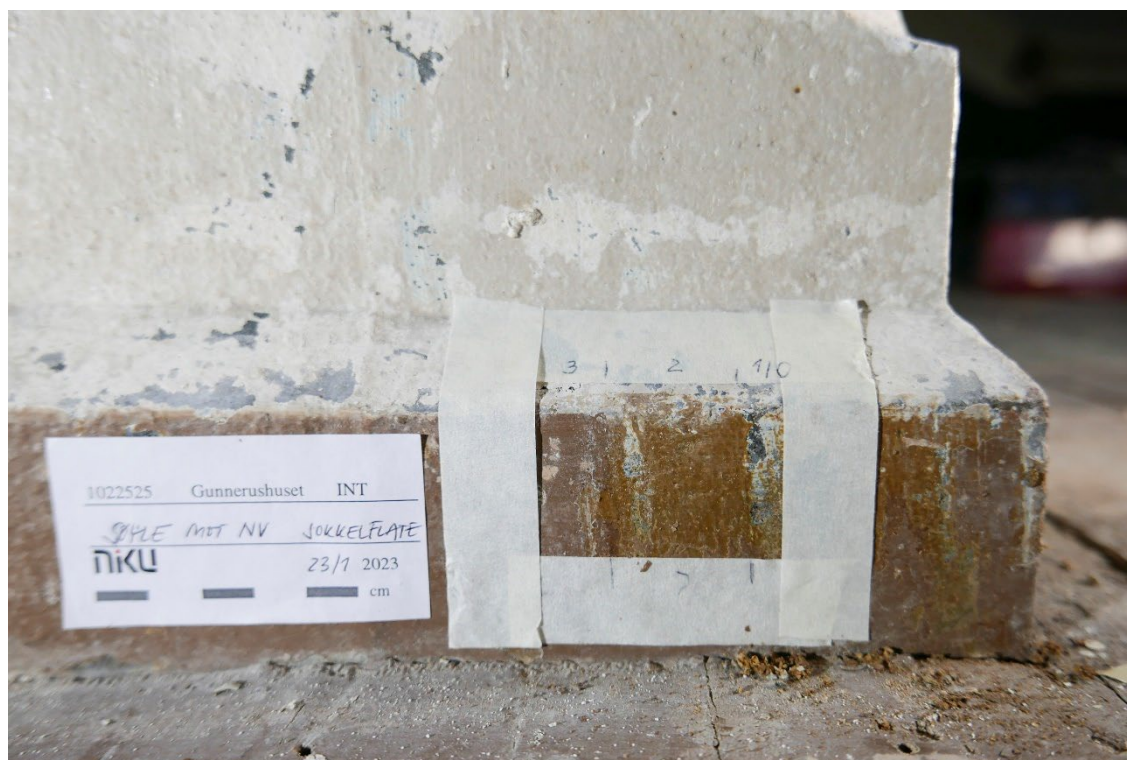
Figur 28 Lagvis avdekking på søylens sokkel. Foto: NIKU, 2023.

Nr	Lag	Farge	NCS S	Materialer	Merknader
Søylene har vært bygget inn etter dette.					
3	L2	Brun	7010-Y30R	Linoljemaling	Halvblank. Malt opp til skrå flate. Samme farge som fotlist og gulv.
2	L1	Gulbrun	5030-Y10R/ 5040-Y10R	Linoljemaling	Blank. Malt opp til skrå flate. Samme farge som fotlist og gulv.
1		Hvit	-	Linoljemaling	Tynn, nærmest transparent. Synlige penselstrøk.
0		Svart		Jern	Matt

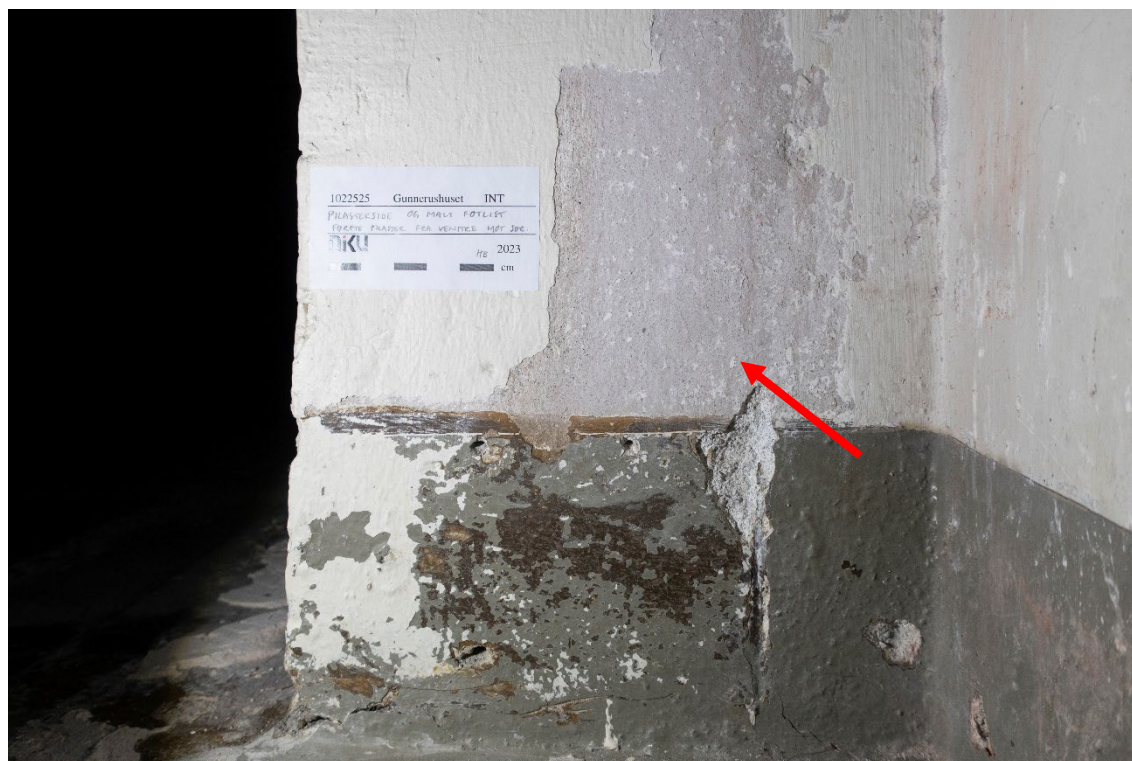
Figur 29 Avdekking av opprinnelig, grårøsa farge på siden av pilaster (rød pil). Foto: NIKU, 2023.

Nr	Lag	Farge	NCS S	Materialer	Merknader
Senere malingslag er ikke kartlagt.					
4	L3	Gulhvit	-	-	Matt. Tydelige penselstrøk. Er bare malt på pilaster, ikke på vegg.
3	L2	Hvit	-	Mager linoljemaling	Matt. Vannløselig. L3 og L4 på malt fotlist på pilaster er malt sammen med denne.
2	L1	Lys grårøsa	1005-R/ 2005-R	Mager linoljemaling	Matt. Vannløselig. L1 og L2 på malt fotlist på pilaster er malt sammen med denne. Negativt fargespor i dette laget der opprinnelige skillevegger møter nord- og sørveggen.
1		Hvit	-	Grunning/ seis	Tynn. Ingen tydelig overflate.
0		Lys		Kalkpuss

Sekundære malingslag har kulturhistorisk kildeverdi og bør bevares lengst mulig for fremtidig dokumentasjon. I A220 har imidlertid vegger, pilastre og vindussmyg store skader etter sekundær innredning som må utbedres før oppmaling. NIKU anbefaler derfor i dette tilfellet å fjerne sekundære malingslag og komme ned til opprinnelig kalkpuss og deretter tette hull og ujevnheter med kalkmørtel. På denne måten vil man få en helhetlig overflate. Underlaget vil i tillegg være mineralisk, og gi mulighet til å skape et estetisk overflateuttrykk som er nærmere det opprinnelige.

Det anbefales å gjøre prøveoppstøk med matt emulsjonsmaling. Fargekodene NCS S 1005-R og S 2005-R er veiledende. Farge og overflateuttrykk justeres ut fra avdekkingen i rommet. Malingen har vært lett i uttrykket, og ikke tett.

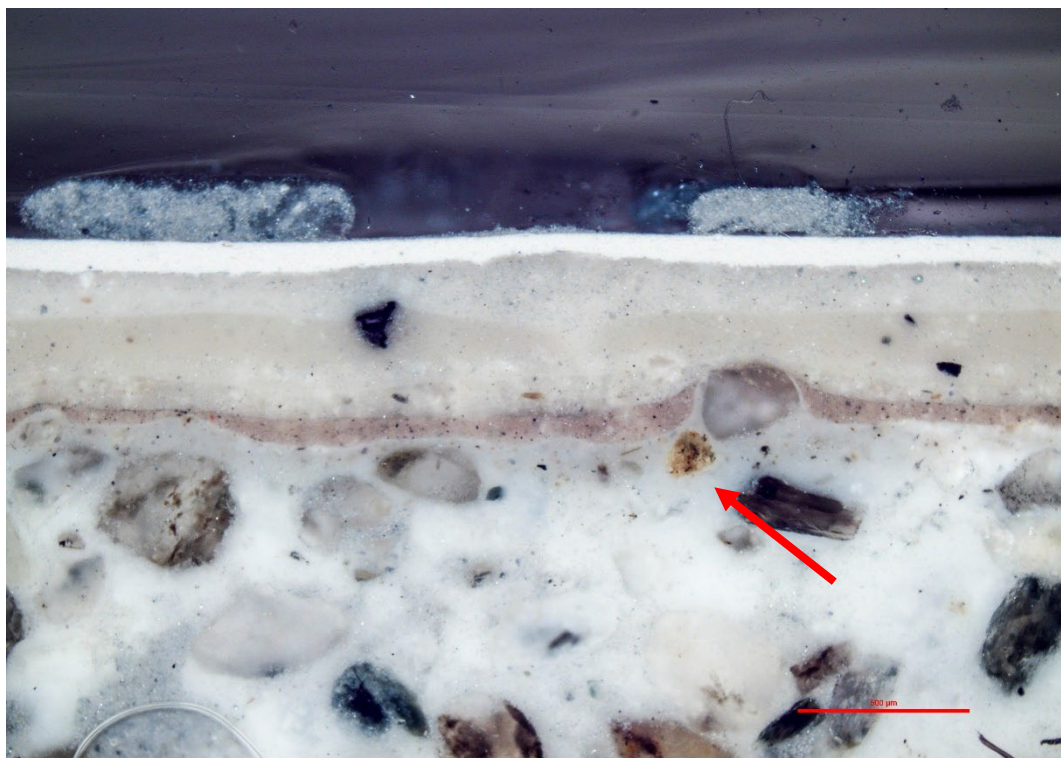
Figur 30 Tverrsnitt av alle malingslagene på vegg. Fotografert med pålys. 10x forstørrelse. L1 består av et svært tynt, hvitt lag og et grårosa lag (rød pil). Foto: NIKU, 2023.

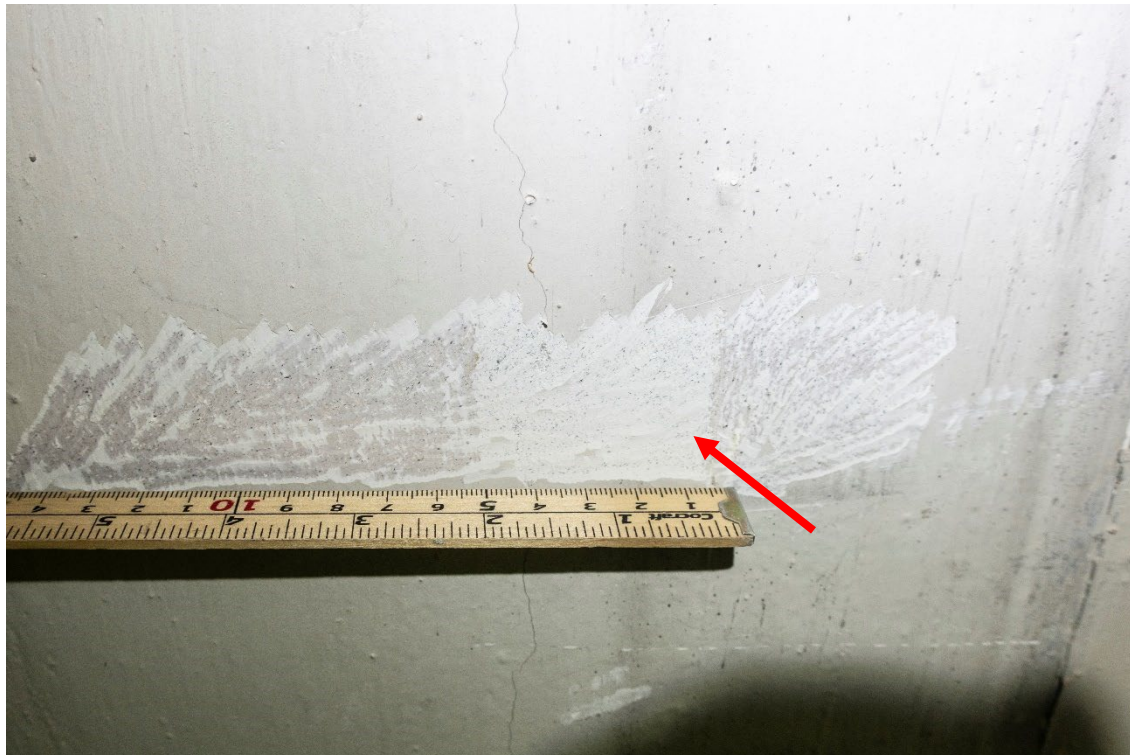
Figur 31 Negativt fargespor etter opprinnelig skillevegger som gikk fra søylene og ut på langveggene (rød pil). Ca. 5 cm bredt. Foto: NIKU, 2023.

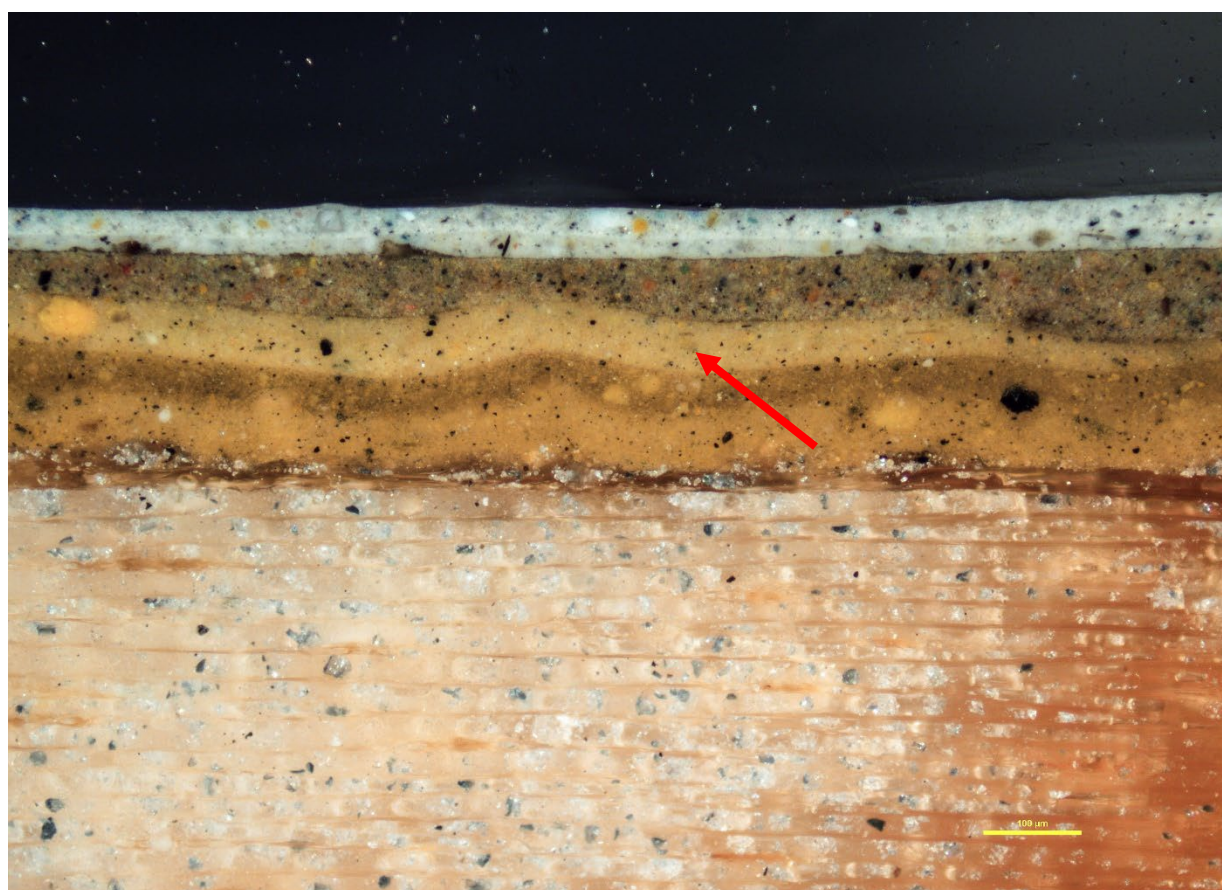
Figur 34 Tverrsnitt av de første malingslagene på fotlist i tre. Fotografert med pålys. 10x forstørrelse. L1 består av tre strøk gulbrunt (rød pil). Prøven mangler lagene fra og med L3. Foto: NIKU, 2023.

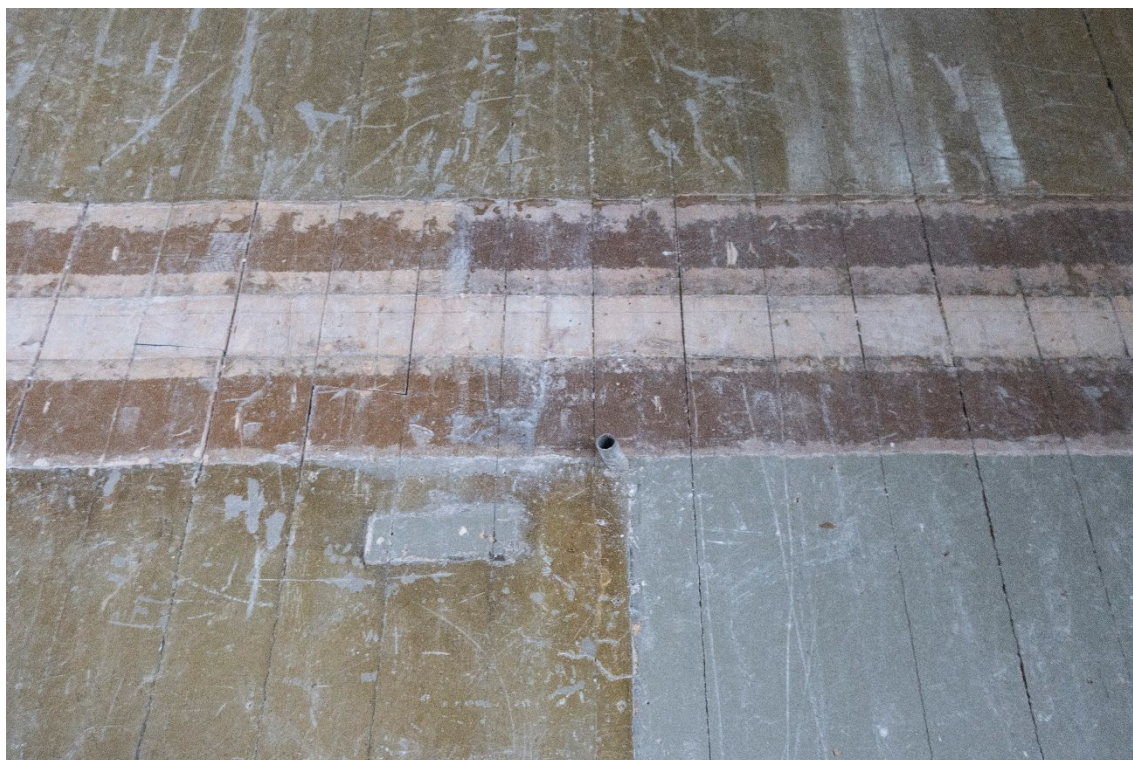
Gulvet består av gulvbord liggende øst-vest. Det er en rekke negative fargespor etter lettvegger og inventar, med både umalte felt og felt med færre malingslag.

Figur 35 Gulv med en rekke negative fargespor. Foto: NIKU, 2023.

Nr	Lag	Farge	NCS S	Materialer	Merknader
5	L4	Transparent	-	Lakk	Blank. Mulig flere lag.
4	L3	Grønn	-	-	Halvblank.
3	L3?	Grå	-	Oljemaling	Grunning? Transparent overflate.
2	L2	Brun	7010-Y30R	Linoljemaling	Blank.
Lenger ut på gulvet er det funnet flere rødbrune lag som trolig ligger mellom L1 og L2 i denne tabellen.					
1	L1	Gulbrun	5030-Y10R/ 5040-Y10R	Linoljemaling	Blank.
0		Lyst		Tre

Dersom man velger å slippe ned gulvet bør referansefelt plasseres vest for midtre pilaster på nordvegg. Se grønn markering.

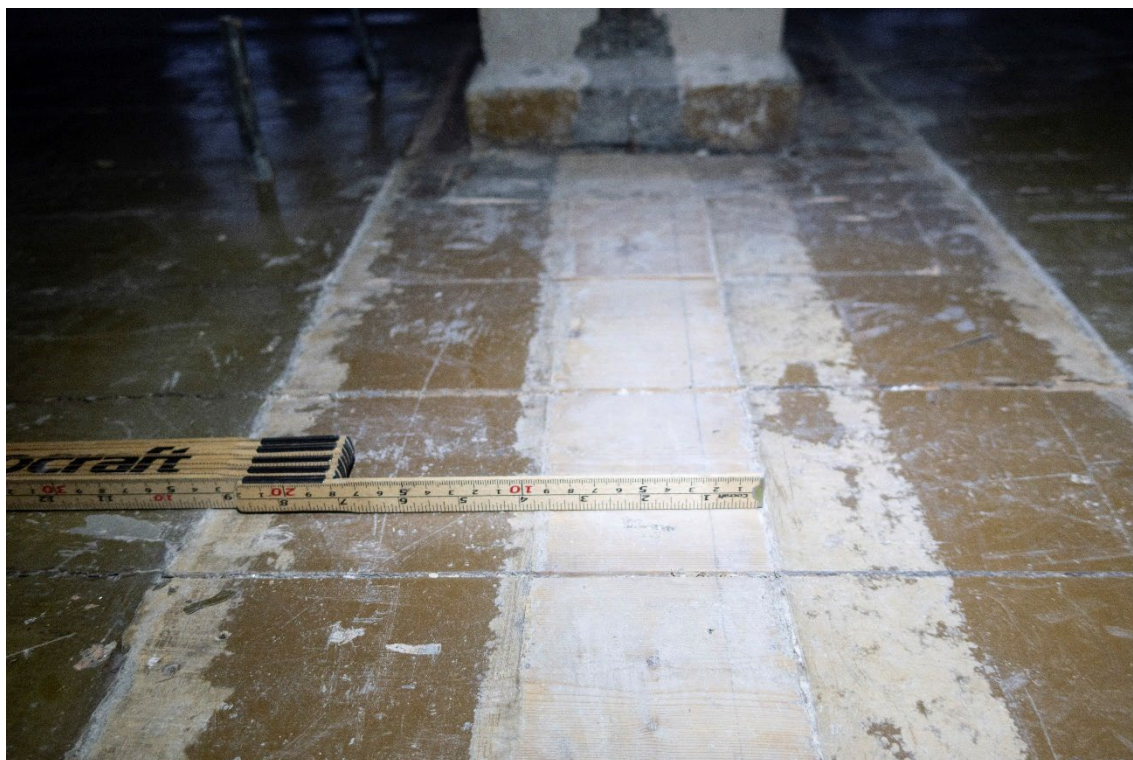
Figur 36 Negativt fargespor etter opprinnelig skillevegg. Umalt felt er ca. 10 cm. Foto: NIKU, 2023.

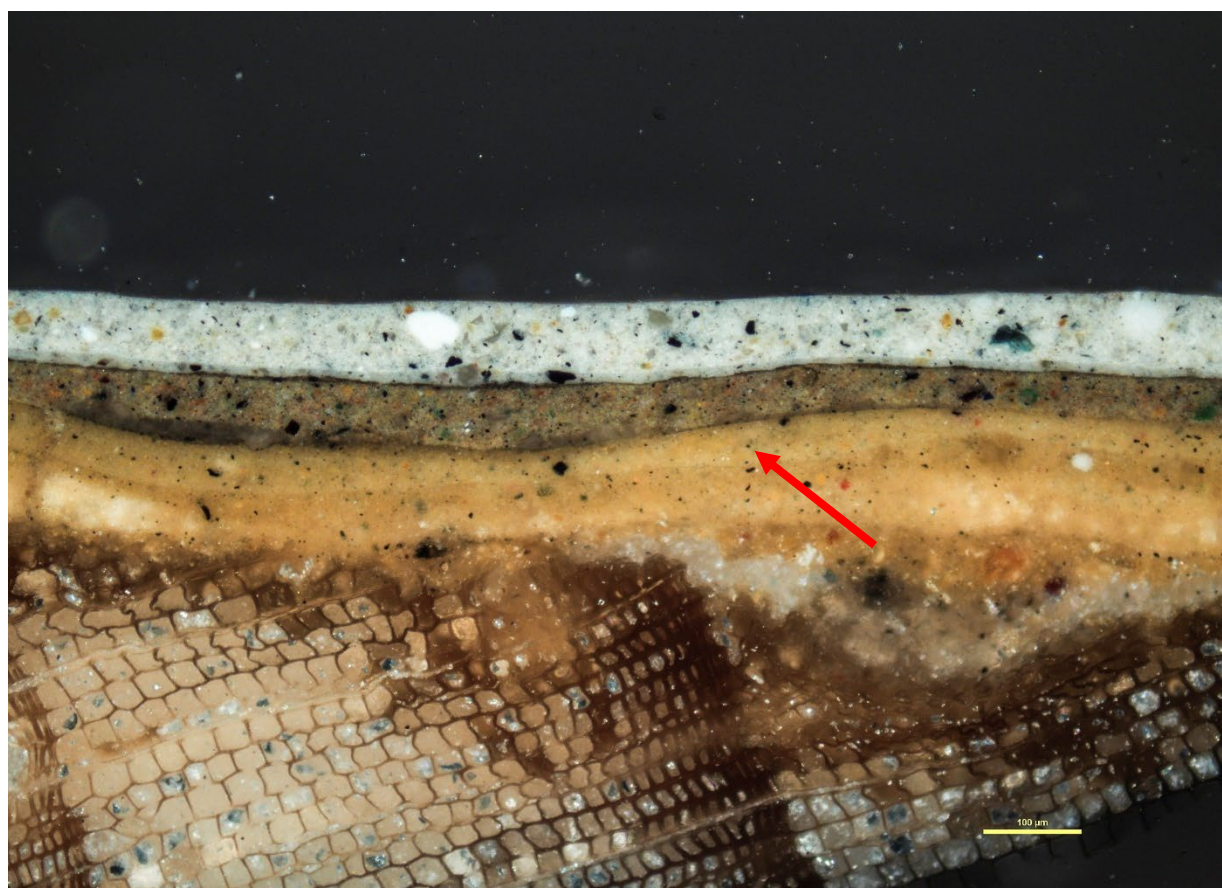
Figur 37 Tverrsnitt av de første malingslagene på fotlist i tre. Fotografert med pålys. 10x forstørrelse. L1 består av tre strøk gulbrunt (rød pil). Prøven mangler lagene fra og med L3. Foto: NIKU, 2023.

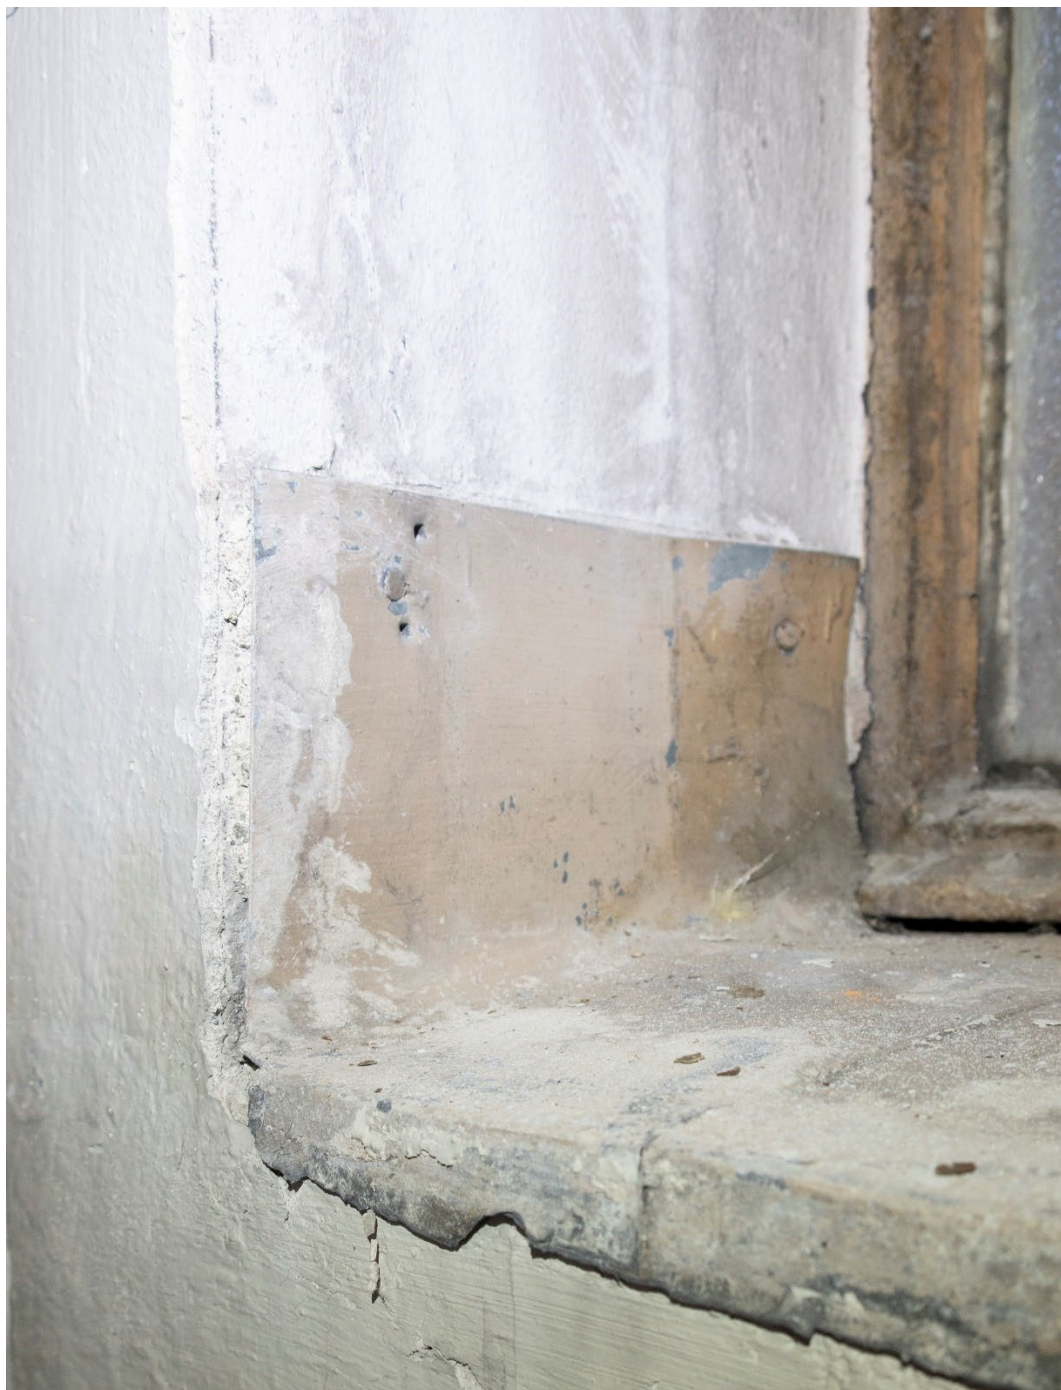
Vindussmygene er pussede. Opprinnelig har smyget og avfaset «vindusgerikt» i de store vinduene vært malt som vegger og pilastre. Mye vannskjolder i dette malingslaget. Laget ses ikke i smyget på de mindre vinduene mot øst.

I nedre del er det lagt blikkbeslag. Under dette er det umalt, og beslaget er antatt å være opprinnelig. På oversiden ligger det et malingslag som antas å være den samme lys grårosa fargen som på vegger og pilastre, men som er veldig nedbrutt, skitten og derfor endret.

Figur 38 Pusset vindussmyg med beslag i nedre del. Foto: NIKU, 2023.

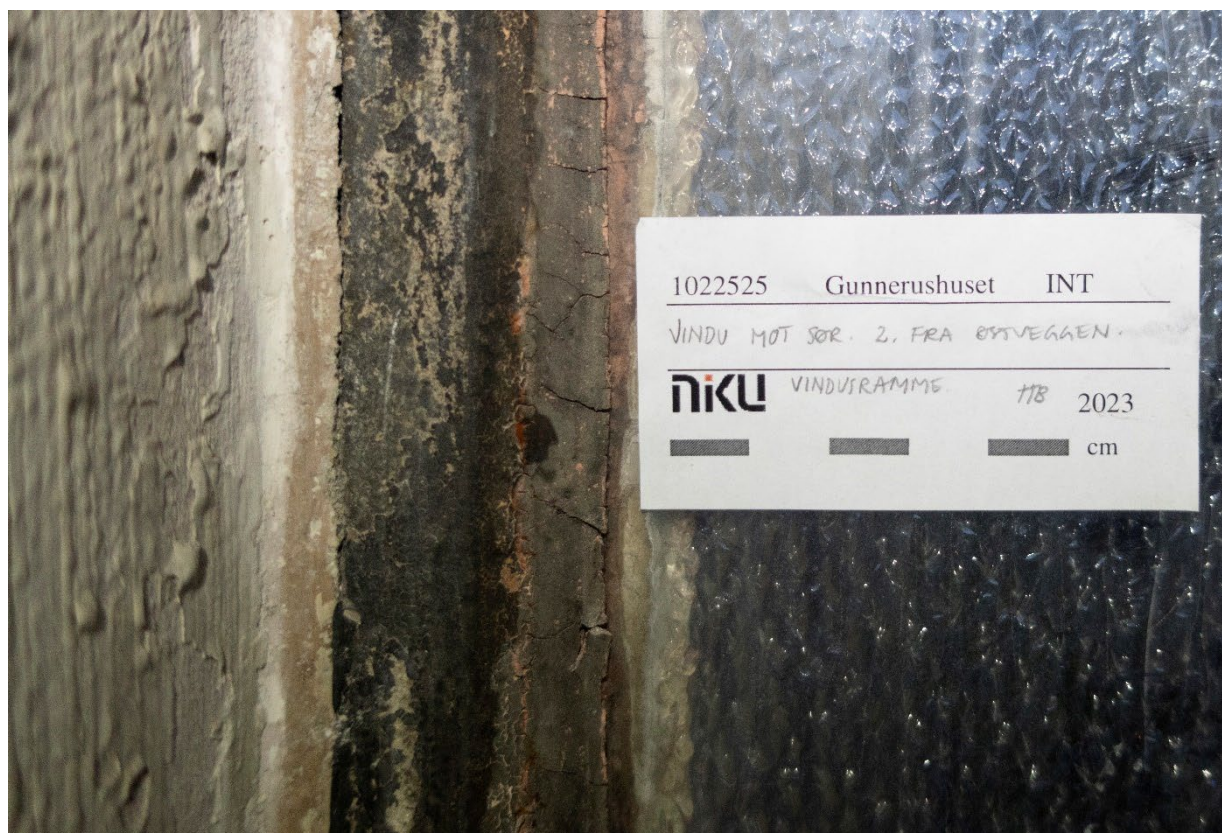
Vinduene har rammer i jern. Glassene i yttervinduene er mønstret/preget i forskjellige mønstre. Det er store skader i vindusglassene.

Figur 39 Negativt fargespor etter opprinnelig skillevegg. Umalt felt er ca. 10 cm. Foto: NIKU, 2023.

Nr	Lag	Farge	NCS S	Materialer	Merknader
Senere lag er ikke kartlagt.					
3	L2	Svart	9000-N	-	Svart maling også på kitt.
2		Hvit (?)	-	-	Grunning
1	L1	Mørkt/transparent		Olje/lakk	Blank. Antakelig en korrosjonsbeskyttende overflatebehandling. Det er uklart om den har vært pigmentert eller ikke.
0		Mørkt		Jern
