AF 165 - TILSTANDSREGISTRERING AV MURALMALERIENE I BØ GAMLE KIRKE

Bø, Telemark

NIKU Rapport 323

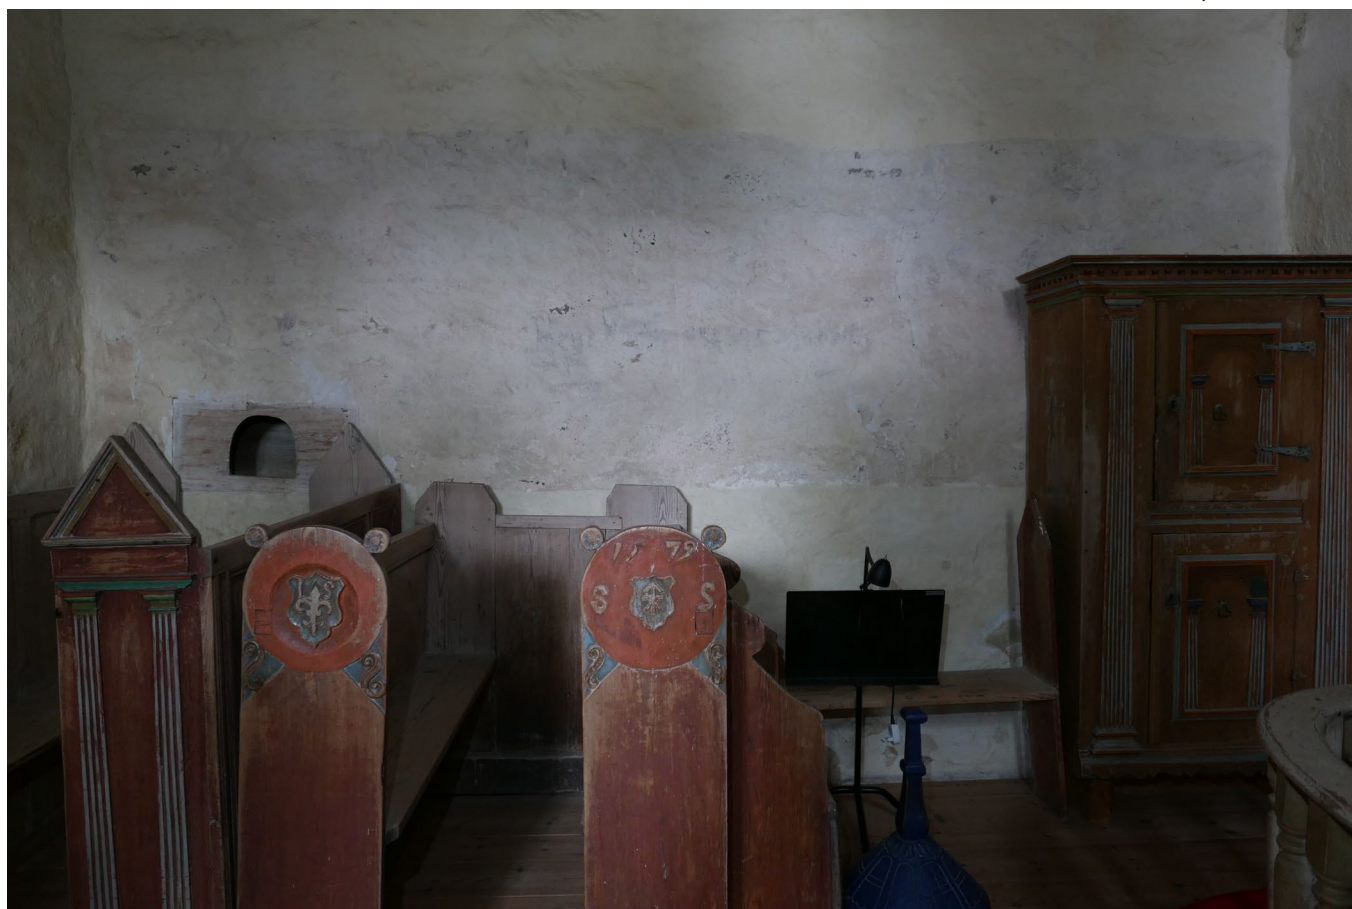
Tittel Af 165 - Tilstandsregistrering av muralmaleriene i Bø gamle kirke Bø, Telemark	Rapporttype/nummer NIKU Rapport 323	Publiseringsdato 30.01.2024
	Prosjektnummer 1022278-02	Sider 13
	Avdeling Konservering	Tilgjengelighet Åpen
Forfatter(e) Kaun, Susanne	ISSN 2703-7797 ISBN 978-82-8101-471-8	Oppdragstidspunkt / periode utført 26.9.2023
	Forsidebilde Felt med tegn og merker på korets nordvegg.

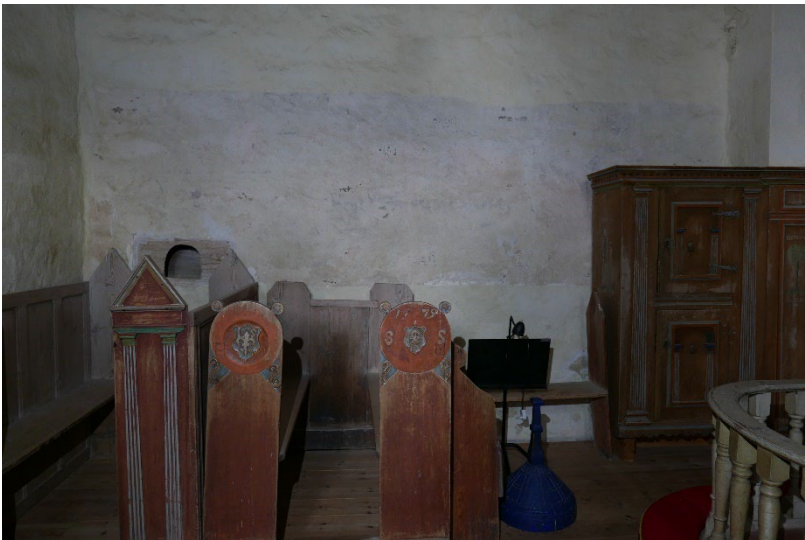
Beskrivelse dekor	Linjer og streker som er vanskelig å tolke. Til dels uleserig, til dels ligner det figurer, trolig flere innskripsjoner. På sydvegg er det en skipstegning. Disse ble trolig utført som enkelte tegn, og ikke som en helhetlig utsmykning.
Figur 1: Felt med rester av tegn og merker på korets nordvegg. Foto: NIKU

Tilgjengelig ved befaring	Ja
Bevaringsgrad	Tegnene er meget fragmentert bevart, og vanskelig å tolke. De er nesten ikke synlig, når man ikke vet om de. De avdekkete feltene med tegnene fremstår som rotete og nedbrutt med ulikt avdekningnivå, utfall og mørknete konserveringsmaterialer (sørvegg).
Tilstandsbeskrivelse	Ingen skader på selve malingen. Enkelte utfall i underlaget. Veggverflaten er skitten.
Tilstandsgrad	TG1 – Svake symptomer

Skadeårsak og konsekvens	Avdekning og tidligere konservering har satt noen spor. Veggmaleriene er utsatt for berøring og støt.
--------------------------	-------------------------------------------------------------------------------------------------------

Type konserveringstiltak	Mindre tiltak/overvåking/forebyggende konservering
Tiltaksbeskrivelse	Rensing av overflate, noe kitting/demping av utfall. Ev. mer avdekning (vestvegg).
Konsekvensgrad	KG1 – På middels lang sikt (innen 5 år)
Behov for stillas/plattform for anbefalt tiltak	Ja
Notat praktisk gjennomføring	På nordveggen står det to kirkebenker og et skap.
Anbefaling andre tiltak	/

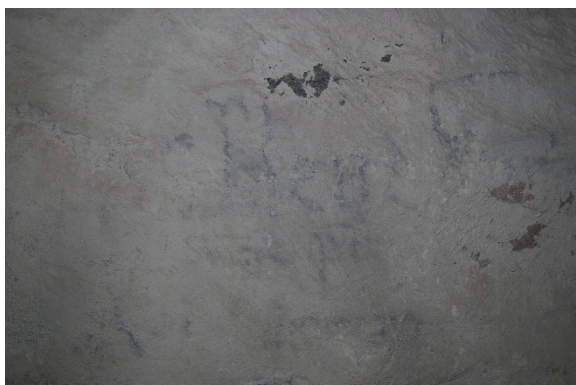
Figur 2: Detalj fra tegn på nordveggen.

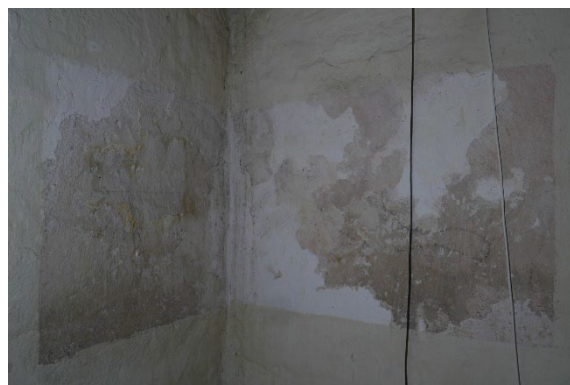
Figur 3: Avdekket felt med flere tegn i sør-vestre hjørne i koret. I felt til venstre er det et skipsbilde.

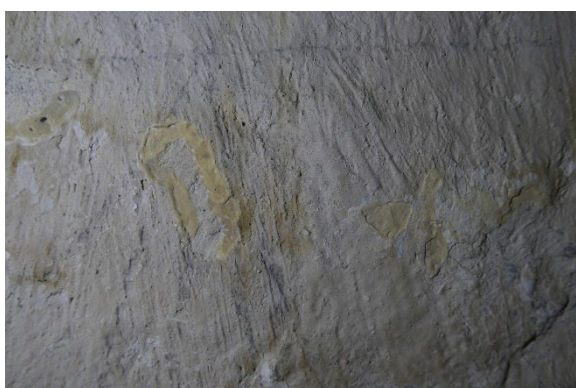
Figur 4: Mørknete tidligere retusjer. Detalj fra skipsbilde på sørveggen.

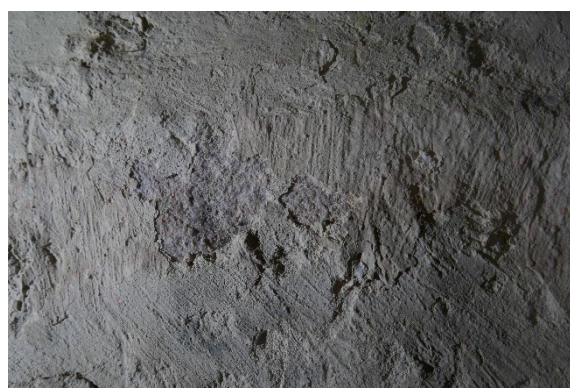
Figur 5: Utfall og løse kanter.
