FLATDAL KYRKJE, SELJORD KOMMUNE

Tilstandsregistrering av kunst og inventar, 2023

Lena Stoveland og Nina Kjølsten Jernæs

Tittel Flatdal kyrkje, Seljord kommune Tilstandsregistrering av kunst og inventar, 2023	Rapporttype/nummer NIKU Rapport 298	Publiseringsdato 31.12.2023
	Prosjektnummer 1022554-01 1022554-03	Sider 21
	Avdeling Konservering	Tilgjengelighet Åpen
Forfatter(e) Lena Stoveland og Nina Kjølse Jernæs	ISSN 2703-7797 ISBN 978-82-8101-445-9	Oppdragstidspunkt / periode utført September 2023
	Forsidebilde Flatdals dåpsfat. Foto: H. Smith, 2023.

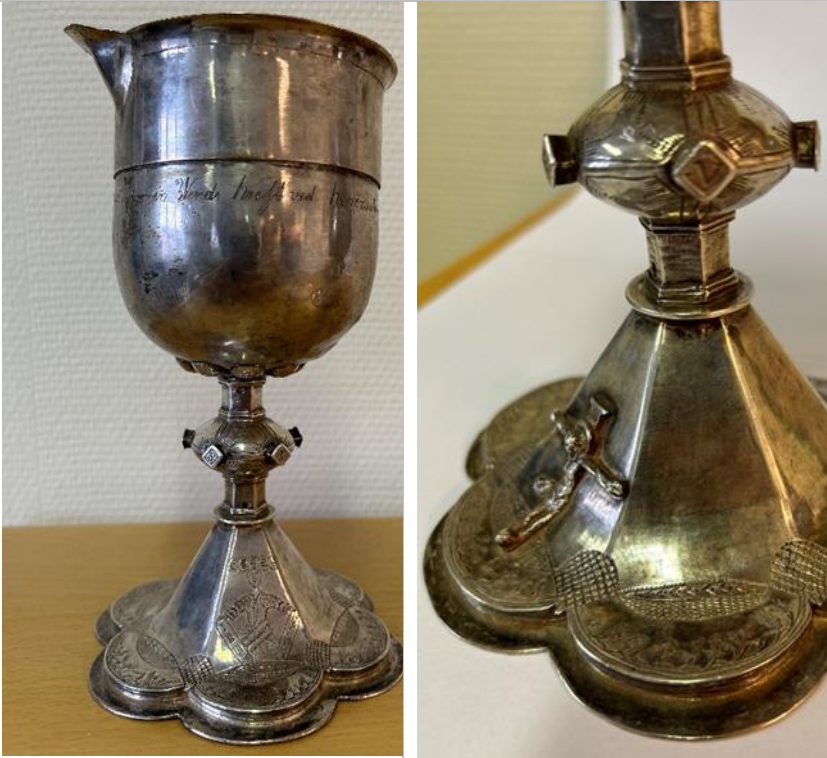
Objekt	-Kalk
Beskrivelse	Kalk i sølv. Forgyllet inni cupa. Seksbladet fot med krusifiks og siselerte border. Nodus med fem knopper og Jesu initialer. Cupa med giverinskripsjon. Sekundær helleletut med forhøyet ring.
Foto: H. M. Kempton, KA.

Datering	Usikker.
Hovedmateriale	Sølv.
Beskrivelse materialer	Forgyllet sølv (utført 1840)
Plassering	I safe
Mål	H: 20 cm, Ø: fot: 12 cm, Ø: cupa: 10 cm.
Tilstandsregistrering	
Tilgjengelighet ved befaring	Tilgjengelig.
Bevaringsgrad/integritet	/.
Tilstandsbeskrivelse	Noen bulker i cupa, samt en sprekk i bunnen. Noe korrosjon. Ellers god tilstand.
Tilstandsgrad	TG2 – Vesentlige symptomer.
Risikovurdering	
Mulig(e) skadeårsak(er)	1. Håndtering eller ugunstige oppbevarings-/utstillingsforhold.
Risiko for nye skader	Bruksslitasje fra håndtering.
Anbefalte tiltak	
Tiltakstype	Moderate tiltak og/eller ytterligere undersøkelser.
Tiltaksbeskrivelse	Reparere sprekk. Konsekvens av sprekk er avhengig av om kalken er i bruk.

Konsekvensgrad	KG2 – På kort sikt, innen 2 år.
Behov for stillas/ plattform for anbefalte tiltak	Nei.
Annet	Forgylt sølv bør ikke pusses med konvensjonelle sølvpuss-midler. Bør pakkes inn i syrefritt papir, en bomullspose eller lignende. Eier bør få veiledning.

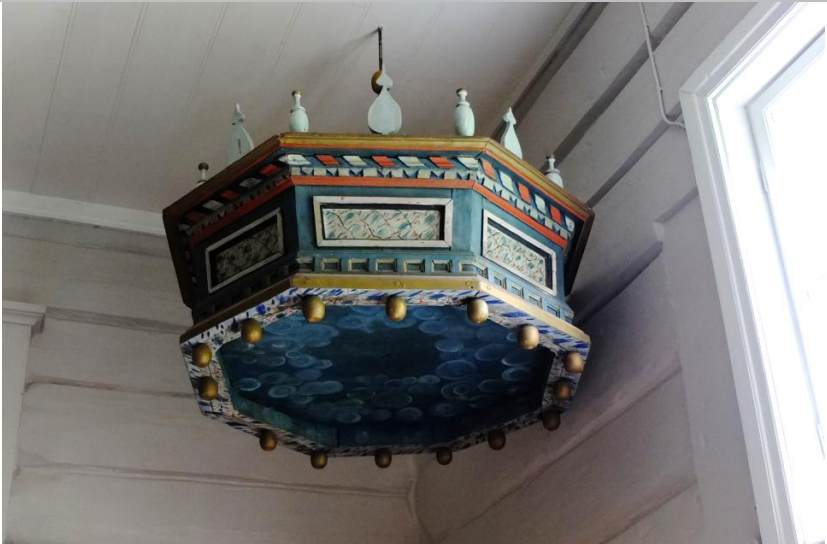
Objekt	-Lydhimmel
Beskrivelse	Prekestolhimling. Åttekantet med fyllinger langs sidene. Små kuler i underkant og pokaldecor langs øverste kant.
Foto: H. Smith, Riksantikvaren.

Datering	1600-tall.
Hovedmateriale	- Oljemaling på tre.
Beskrivelse materialer	Oljemaling på tre.
Plassering	Over nyere prekestol ved korsillet på sørsiden i skipet.
Mål	H: ca. 70 cm, Ø: 100 cm.
Tilstandsregistrering	
Tilgjengelighet ved befaring	Begrenset tilgjengelighet, kun undersiden ble undersøkt.
Bevaringsgrad/integritet	Middels godt bevart.
Tilstandsbeskrivelse	Noe originalmaling igjen, men komplementert med en del retusjer i 1954. Skyer muligens opprinnelig. Sprekker som har blitt retusjert siden. Vanskelig å gjøre en ordentlig vurdering, da den hang høyt oppe.
Tilstandsgrad	TG1 – Svake symptomer.
Risikovurdering	
Mulig(e) skadeårsak(er)	1. Ustabile uoriginale materialer eller eldre restaurering. 2. Lys og stråling.
Risiko for nye skader	Utsatt for dagslys fra vinduer i sør.

Anbefalte tiltak	
Tiltakstype	Mindre tiltak, overvåking og/eller forebyggende konservering
Tiltaksbeskrivelse	Undersøk tilstanden grundigere ved anledning. Vurder lysskjerming.
Konsekvensgrad	KG0 – På lang sikt.
Behov for stillas/ plattform for anbefalte tiltak	Ja.

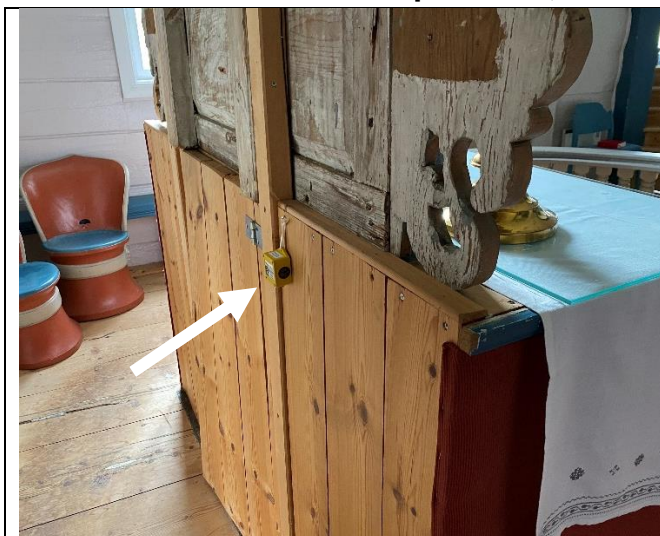
Til venstre: Plassering av klimalogger bak altertavlen koret. Foto: Kirkens representant. Utplassert i kirken 12.5.2023 og programmert til å starte målingene 15.5.2023.

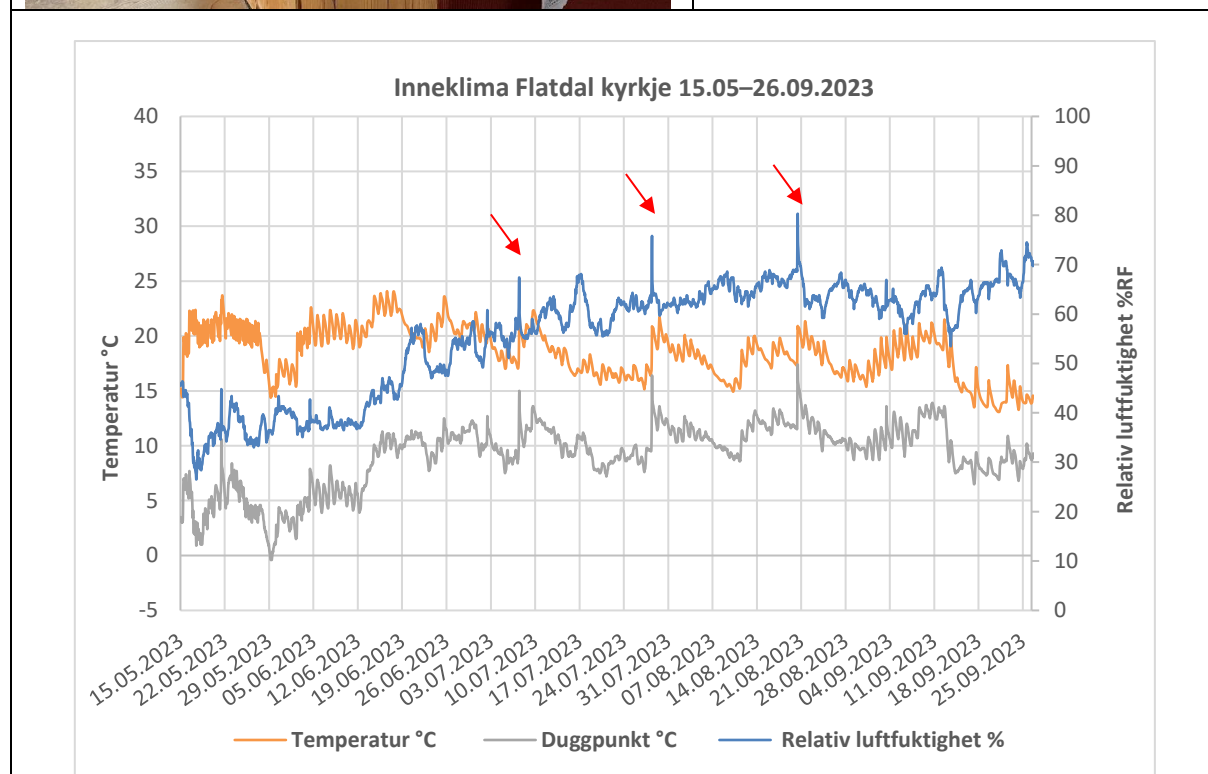
Inneklima 15.5–26.09.2023

Min temp °C	13.08	Min %RF	26.50
Maks temp °C	24.08	Maks %RF	80.30
Gj.snitt. temp °C	18.55	Gj.snitt %RF	55.46
St.dev	2.28	St.dev	11.23

Inneklimaet i kirken ser ut til å påvirkes av oppvarmingsrutinene og av utendørsklima. Måledata fra perioden viste at kirken har stor variasjon i relativ luftfuktighet, mellom 26.5% og 80.3% RF, med et gjennomsnitt på 55.5% RF. Temperaturen har vært mellom 13.1°C og 24.1°C. Maksverdien av relativ luftfuktighet representerer et brått og kortvarig tilfelle heller enn langvarige forhold. I den målte perioden er det tre slike kortvarige perioder der den relative luftfuktigheten ligger høyere enn normalt (markert med rød piler), den 7.7.2023, 28.7.2023 og 20.8.2023 og korresponderer med en økning i temperatur. Kort tid etter temperaturøkningen synker luftfuktigheten igjen. I alle de tre tilfellene skjer økningen i RF og temperatur kl. 09:00–11:00, og kan ha sammenheng med at varmen har blitt slått på i forbindelse med arrangementer i kirken. Oppvarming i vinterhalvåret kan ofte føre til ugunstig lav luftfuktighet (<30%RF) og inneklima-data fra de pågående målingene bør tas med inn i fremtidige vurderinger av inneklima i kirken.

Klimaloggeren har internt datalagringsminne, og ca. 2 års batteritid. For bedre å forstå inneklimaet i Flatdal kyrkje og identifisere spesifikke behov, utfordringer og mulige løsninger er det behov for å logge inneklimaet i minst 13 måneder slik at korte og sesongmessige variasjoner kan tolkes opp mot internasjonale standarder på inneklima og kirkekunst, som NS-EN 15757:2010 – *Bevaring av kulturminne: Krav til temperatur og relativ luftfuktighet for å begrense klimarelatert mekanisk skade på organiske, hygroskopiske materialer*. Dette gir et nødvendig grunnlag for å vurdere risiko for skader på kirkekunsten som følge av ugunstig luftfuktighet og temperatur over tid.
