SELJORD KYRKJE, SELJORD KOMMUNE

Tilstandsregistrering av kunst og inventar, 2023

Tittel Seljord kyrkje, Seljord kommune Tilstandsregistrering av kunst og inventar, 2023	Rapporttype/nummer NIKU Rapport 297	Publiseringsdato 31.12.2023
	Prosjektnummer 1022554-01 1022554-03	Sider 26
	Avdeling Konservering	Tilgjengelighet Åpen
Forfatter(e) Lena Stoveland og Nina Kjølse Jernæs	ISSN 2703-7797 ISBN 978-82-8101-444-2	Oppdragstidspunkt / periode utført September 2023
	Forsidebilde Interiøret i Seljord kirke. Foto: H. Smith, 2023.

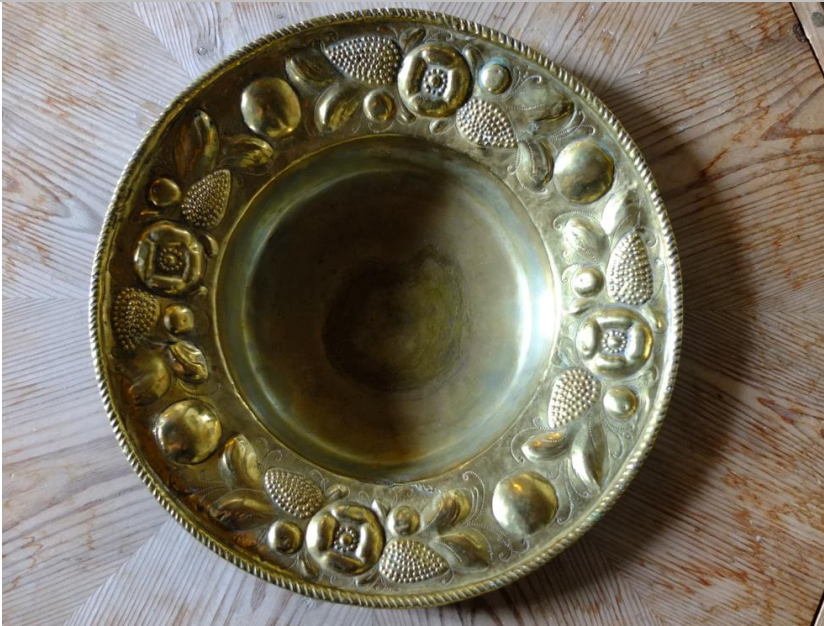
Objekt	-Dåpsfat
Beskrivelse	Kanten har utpundslet ornamentikk med frukt og ranker. Veldig lik fatet i Flatdal kyrkje.
Foto: H. Smith, Riksantikvaren.

Datering	1600-tall, 1600-tallet.
Hovedmateriale	-Messing.
Beskrivelse materialer	Messing.
Plassering	Nordøstlige hjørne på døpefonten.
Mål	H: 6 cm, Ø: 30 cm.
Tilstandsregistrering	
Tilgjengelighet ved befaring	Tilgjengelig uten hjelpemidler.
Bevaringsgrad/integritet	Godt bevart.
Tilstandsbeskrivelse	Tre reparaasjoner som er stabile. God tilstand, men et hull og en sprekk. Brudd og metall som har bøyd seg. Flere små sprekker og små hull i bremmen og i dekorelementene. Slitasjeskader.
Tilstandsgrad	TG2 – Vesentlige symptomer.
Risikovurdering	
Mulig(e) skadeårsak(er)	1. Håndtering eller ugunstig oppbevarings-/utstillingsforhold. 2. Ustabile uoriginale materialer eller eldre restaurering.
Risiko for nye skader	Risiko for tyveri, lett å ta med seg ut av kirken. Bruk og pussing sliter på metallet. Den blir håndtert mye.

Anbefalte tiltak	
Tiltakstype	Moderate tiltak og/eller ytterligere undersøkelser
Tiltaksbeskrivelse	Bør gjøre tiltak på bremmen med bruk av sølvlodding for sikring. mange små hull som bør repareres. Utføres av metallkonservator eller gjørtler.
Konsekvensgrad	KG2 – På kort sikt, innen 2 år.
Behov for stillas/ plattform for anbefalte tiltak	Nei.

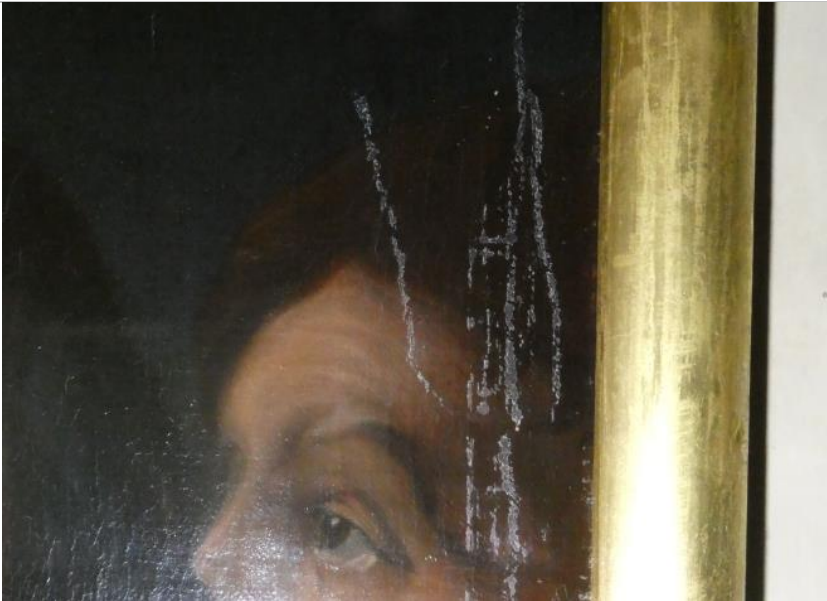
Objekt	-Maleri
Beskrivelse	Maleri/tidligere altertavle. Nattverden. Gitt av Landstad i 1876 (olje på linlerret).
Foto: H. Smith, Riksantikvaren.	 
Detalj av støvete overflate som er børstet bort med en hånd. Foto: N.K. Jernæs, NIKU.

Detalj av høyre billedkant med riper i overflaten. Foto: N.K. Jernæs, NIKU.

Datering	Ca. 1870, 1800 tallet.
Hovedmateriale	-Oljemaling på lerret.
Beskrivelse materialer	Oljemaling på linlerret med tykk ferniss.
Plassering	På sørvegg, vest for vinduet, nær galleriet og orgelet.
Mål	H: 283.5 cm, B: 192.0 cm.
Tilstandsregistrering	
Tilgjengelighet ved befaring	Delvis tilgjengelig fra galleri.
Bevaringsgrad/integritet	Godt bevart.
Tilstandsbeskrivelse	Meget støvete overflate. Støvet har spor av støvtørking med hånd fra galleri. Fingermerker. Skrapemerke, rip i voksholdig ferniss på høyre side, nær galleriet. Ripper litt inn på lerretet i øvre halvdel litt på høyre side, ca. 44 cm fra høyre rammekant. Ripene blir synlige på grunn av den hvite voksen brukt i restaureringen. Avtrykk av kantdubleringen.
Tilstandsgrad	TG1 – Svake symptomer.
Risikovurdering	
Mulig(e) skadeårsak(er)	1. Smuss, støv, forurensning. 2. Ustabile uoriginale materialer eller eldre restaurering. 3. Håndtering eller ugunstige oppbevaringsforhold.

Risiko for nye skader	Henger utsatt til for berøring fra galleriet og orgelet. Mye støv og smuss. Selv om maleriet ser støvete ut, bør kirkens representanter ikke forsøke å fjerne det selv.
Anbefalte tiltak	
Tiltakstype	Mindre tiltak, overvåking og/eller forebyggende konservering
Tiltaksbeskrivelse	Smuss og støv bør fjernes av konservator. Mulig regenerering av fernissen. Kontroll av oppheng.
Konsekvensgrad	KG1 – På middels lang sikt, innen 5 år.
Behov for stillas/ plattform for anbefalte tiltak	Ja.

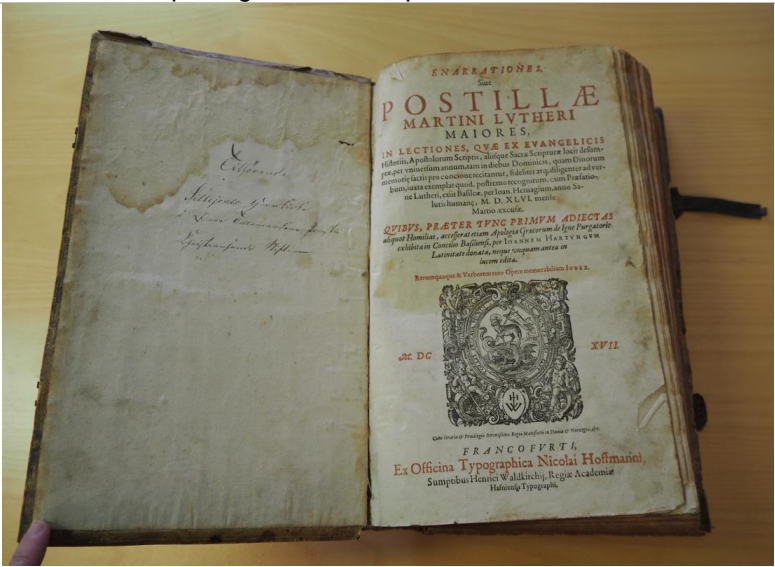
Objekt	-Bok
Beskrivelse	Luthers postill på Latin 1617, kom til kirken i 1629. Opprinnelig perm skiftet ut med dagens i 1967. Innbundet i helpergamentsbind med Christian 4. s monogram på forsiden i gull og stattholder Jens Juels navn, slektsvåpen og årstall 1626 på bakside.
Foto: E. Andersen, NIKU.

Datering	1617, 1600 tallet, første kvartal.
Hovedmateriale	-Papir
Beskrivelse materialer	Papir, metallbeslag.
Plassering	I safe.
Mål	H: 9 cm, L: 33 cm, B: 21 cm.
Tilstandsregistrering	
Tilgjengelighet ved befarings	Tilgjengelig.
Bevaringsgrad/integritet	Middels godt bevart.
Tilstandsbeskrivelse	Boka har en skade i nedre kant av permrygg og et hjørne noe slitt. Et par blader revet ut (s. 497–500), ellers fin stand.
Tilstandsgrad	TG1 – Svake symptomer.
Risikovurdering	
Mulig(e) skadeårsak(er)	1. Håndtering eller ugunstig oppbevarings-/utstillingsforhold.
Risiko for nye skader	Begrens håndtering for å unngå nye skader. Oppbevares tørt.

Anbefalte tiltak	
Tiltakstype	Mindre tiltak, overvåking og/eller forebyggende konservering.
Tiltaksbeskrivelse	Unngå håndtering. Undesøkes av papirkonservator / bokbinder.
Konsekvensgrad	KG1 – På middels lang sikt, innen 5 år.
Behov for stillas/ plattform for anbefalte tiltak	Nei.
Annet	Dette er en svært gammel bok som bør håndteres med varsomhet. Det er forebyggende å gi eieropplæring og tips for håndtering og oppbevaring.

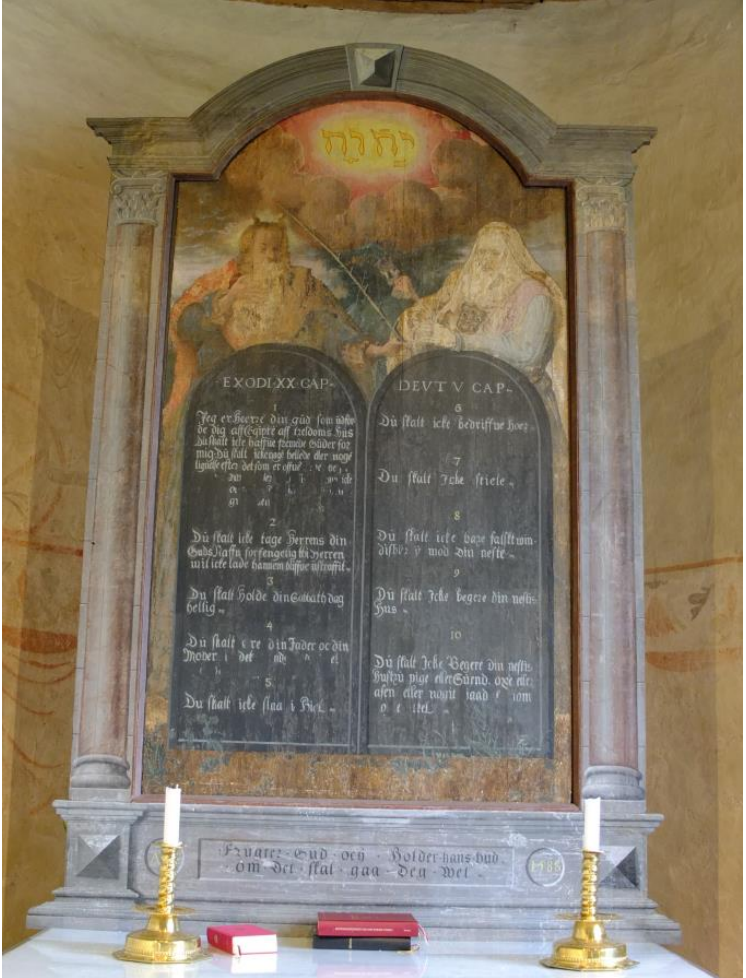
Objekt	-Altertavle
Beskrivelse	Moses og Aron med lovens tavler med de ti bud. Malt ramme med korintiske søyler.
Foto: H. Smith, Riksantikvaren.

Datering	1588, 1500 tallet, etterreformatorisk tid.
Hovedmateriale	-Oljemaling på tre.
Beskrivelse materialer	Mulig oljeholdig tempera på tre, nevnt i arkiv. Vertikale panelbord, seks ulike panelbord.
Plassering	På alteret/koret.
Mål	H: 276 cm, B: 184 cm, D: 11 cm.
Tilstandsregistrering	
Tilgjengelighet ved befaring	Delvis tilgjengelig. Når ikke opp til øverste del.
Bevaringsgrad/integritet	Fragmentert bevart. Avdekket og retusjert. Restaurert i 1972 av Carl Utteridge og Bjørn Dammann. Rapport (1975).
Tilstandsbeskrivelse	Veldig lite igjen av det originale. Trukket opp alle linjer for å få frem figurene. Moses, litt bedre bevart ansikt. Aron, ikke godt bevart i ansiktet. Mye av grunderingen vi ser nå, er sterkt retusjert og inntonet. Ingen synlig løs maling. Eldre skader. Oppmaling av større områder, særlig i skriftfelt. Avdekkingen har fjernet mye. Noen av tallene er originalt bevart. Sammenføyningen mellom to panelbord har sprukket opp. Bevegelser i treverket. Kittingen fra restaureringen er løsnet mellom panelene, men ikke malingen. Litt nivåforskjell mellom panelene. På omrammingen nederst er det en del stearinsøl. På predellaen har eldre retusjer endret farge.

Tilstandsgrad	TG1 – Svake symptomer / TG9 – Ukjent / ikke registrert.
Risikovurdering	
Mulig(e) skadeårsak(er)	1. Ustabile uoriginale materialer eller eldre restaurering. 2. Katastrofal hendelse.

3. Lys og stråling. Nevnt i arkiv: I begynnelsen av 1700-tallet oppsto det en lekkasje i kortaket og i 1790-årene ble sørvinduet utvidet. Begge disse forhold kan ha forårsaket skader på tavlens bemaling.
Risiko for nye skader	Vindu bak og på sørsiden. Ser ut som den har blitt eksponert for sterkt lys. Spotmålinger på stedet: 115, 105, 390 Lux på venstre side, 305, 541, 375, på høyre side. Den venstre siden eksponeres for mer lys enn den venstre.
Anbefalte tiltak	
Tiltakstype	Mindre tiltak, overvåking og/eller forebyggende konservering
Tiltaksbeskrivelse	Vurdere solskjerming av vindu. Overvåke tilstanden.
Konsekvensgrad	KG0 – På lang sikt.
Behov for stillas/ plattform for anbefalte tiltak	Ja.

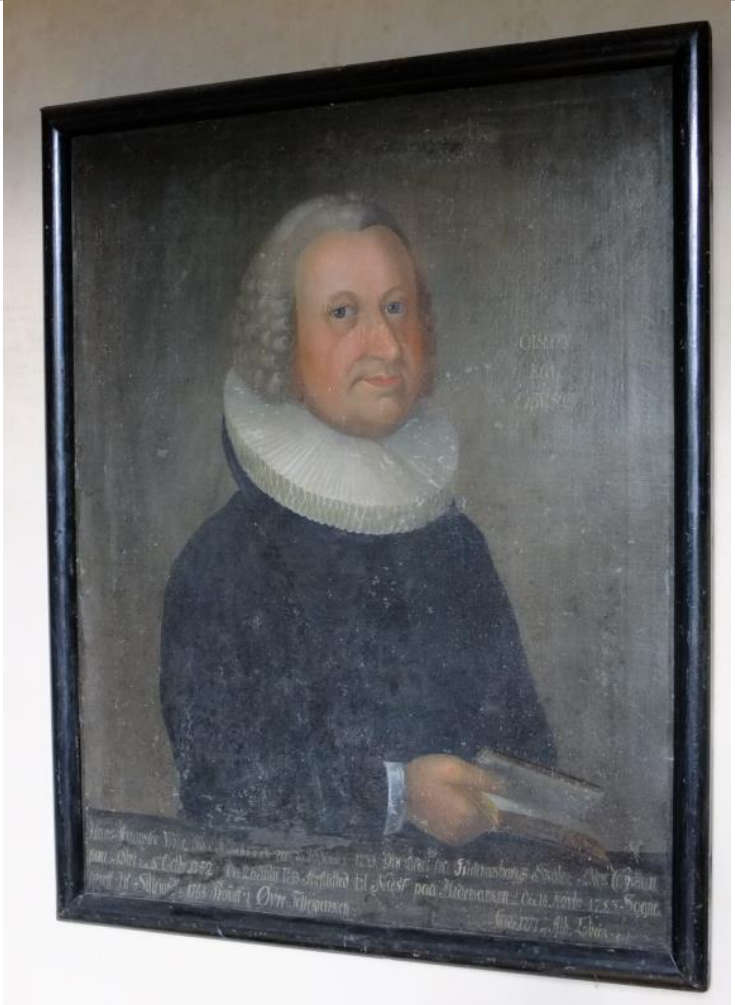
Objekt	-Maleri
Beskrivelse	Presteportrett. Hans A Wille. Født i København 1714. Prost i øvre Telemarken 1766. Maleriet er fra 1771 av Alb. Lobeck. Sort enkel pynteramme, halvstaver.
Foto: H. Smith, Riksantikvaren

Datering	1771, 1700 tallet, tredje kvartal.
Hovedmateriale	-Oljemaling på lerret.
Beskrivelse materialer	Oljemaling på lerret oppspent på treramme. Ikke kileblindramme. Mulig original blindramme.

Plassering	Plassering på nordveggen, under galleri i skipet, ned mot våpenhuset.
Mål	H: 79 cm, B: 64 cm, D: 4 cm.
Tilstandsregistrering	
Tilgjengelighet ved befaring	Tilgjengelig med stige.
Bevaringsgrad/integritet	Godt bevart.
Tilstandsbeskrivelse	Oppheng på kraftig spiker. Slakt oppspent lerret, derfor stive bulker i lerretet, men stabilt lerret. Ellers god tilstand. Ingen løs maling.
Tilstandsgrad	TG1 – Svake symptomer.
Risikovurdering	
Mulig(e) skadeårsak(er)	1. Ugunstig luftfuktighet og temperatur. 2. Smuss, støv, forurensing. 3. Håndtering eller ugunstig oppbevarings-/utstillingsforhold.
Risiko for nye skader	Tyveriutsatt, men henger nokså høyt over kirkebenkene. Eksponeres for lite lys. Spotmålinger på stedet: 55.7, 60.9, 66.9 Lux. En del opphopet smuss og støv på oversiden og på nederste blindrammelist bak. Løs murpuss. Målte 661 Lux når solen kom frem.
Anbefalte tiltak	
Tiltakstype	Mindre tiltak, overvåking og/eller forebyggende konservering

Tiltaksbeskrivelse	Fjerne løst smuss og støv, må utføres av konservator.
Konsekvensgrad	KG0 – På lang sikt.
Behov for stillas/ plattform for anbefalte tiltak	Nei.

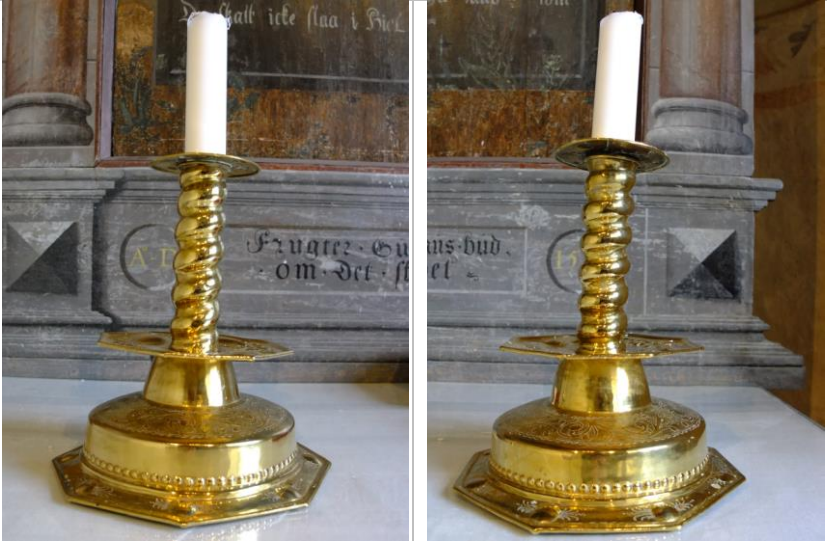
Objekt	-Lysestake
Beskrivelse	Alterstaker/Lysestaker x2. To stk messinglysestaker plassert på alteret, frukt, akantus og pundslet dekor. Kraftig stanset åttekantet base med vid åttekantet utkraging over og vridd skaft. Rund mansjett på toppen, med utstanset enkel dekor.
Foto: H. Smith, Riksantikvaren

Datering	1626, 1600 tallet, andre kvartal.
Hovedmateriale	-Messing.
Beskrivelse materialer	Messing.
Plassering	På alterduken, alteret i koret
Mål	H: 28 cm, Ø: 23 cm.
Tilstandsregistrering	
Tilgjengelighet ved befaring	Tilgjengelig uten hjelpemidler.
Bevaringsgrad/integritet	Godt bevart.
Tilstandsbeskrivelse	God tilstand. Ikke søl av pussemidler.

Tilstandsgrad	TG1 – Svake symptomer.
Risikovurdering	
Mulig(e) skadeårsak(er)	1. Håndtering eller ugunstig oppbevarings-/utstillingsforhold.
Risiko for nye skader	Litt stearinsøl.
Anbefalte tiltak	
Tiltakstype	Mindre tiltak, overvåking og/eller forebyggende konservering.
Tiltaksbeskrivelse	Unngå mer stearinsøl ved å bruke lysslykker istedenfor å blåse ut lysene.
Konsekvensgrad	KG0 – På lang sikt.
Behov for stillas/ plattform for anbefalte tiltak	Nei.

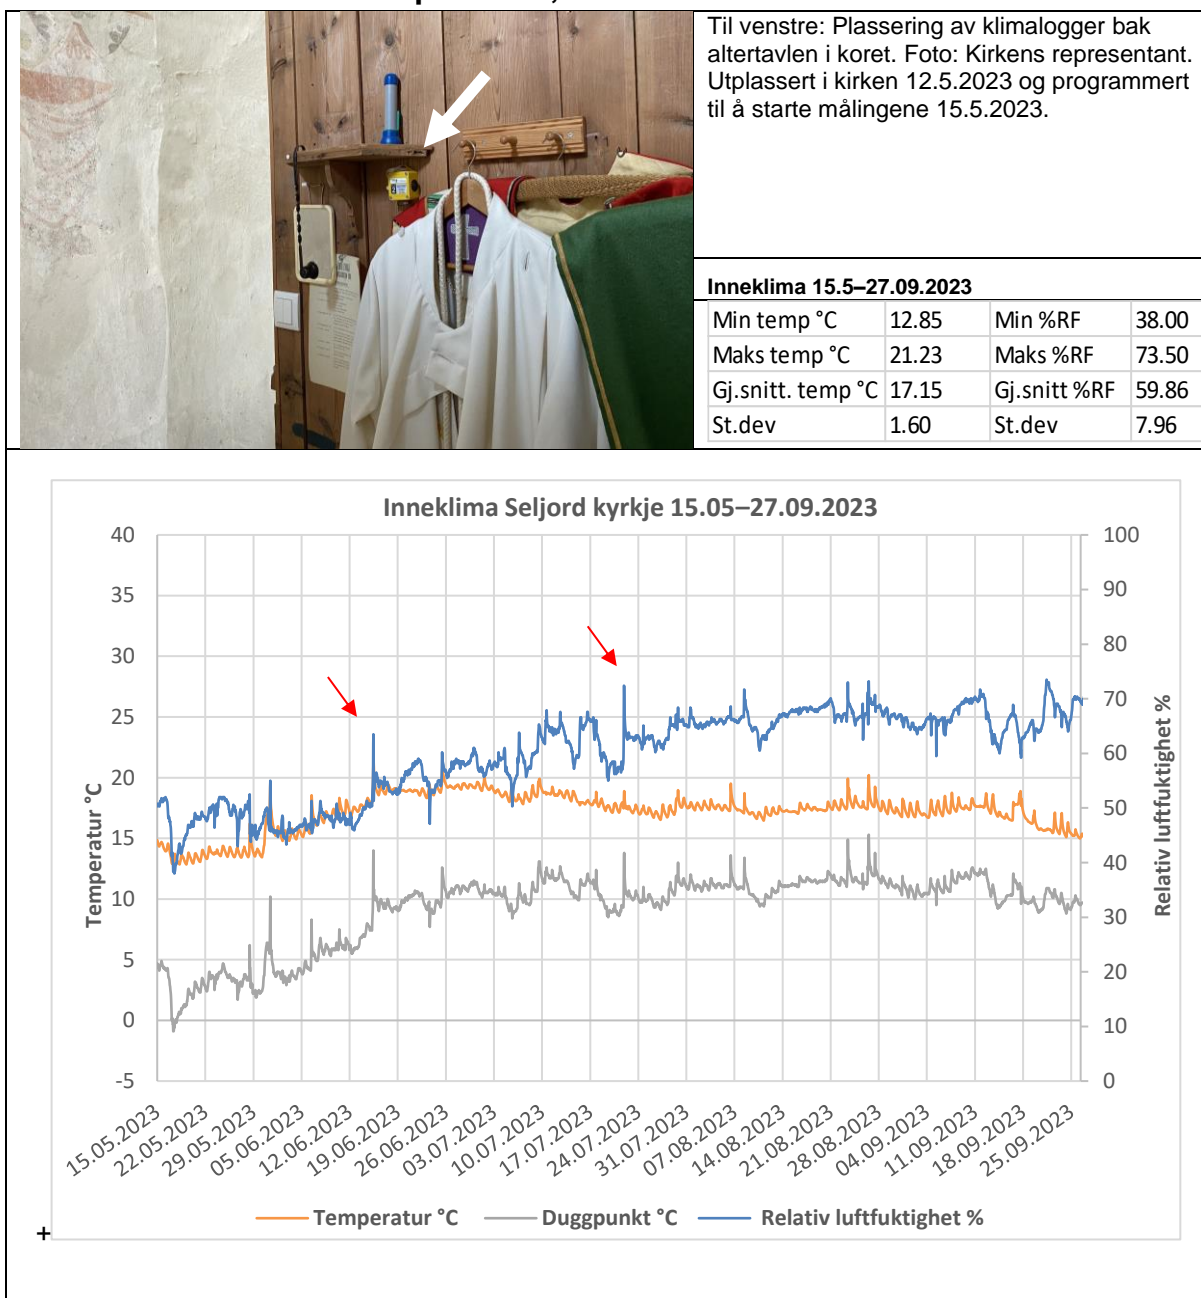
Inneklimaet i kirken påvirkes av oppvarmingsrutinene og av utedørsklima. Måledata fra perioden viste at koret har relativt stor variasjon i relativ luftfuktighet, mellom 38.0% og 73.5% RF, med et gjennomsnitt på 59.9% RF. Temperaturen har vært mellom 12.9°C og 21.2°C. Maksverdiene av relativ luftfuktighet representerer delvis noe brå og kortvarig tilfeller (markert med røde piler) og sammenfaller med økning i temperatur. Kort tid etter temperaturøkningen synker luftfuktigheten igjen. Samtidig har luftfuktigheten stort sett vært over 60% fra slutten juni frem til september med flere perioder med RF over 65%, som øker risikoen for muggvekst, spesielt på kalde overflater og streder med stillestående luft. På den annen side er det forventet at oppvarming i vinterhalvåret kan føre til ugunstig lav luftfuktighet (<30%RF) og inneklima-data fra de pågående målingene bør tas med inn i fremtidige vurderinger av inneklima i kirken.

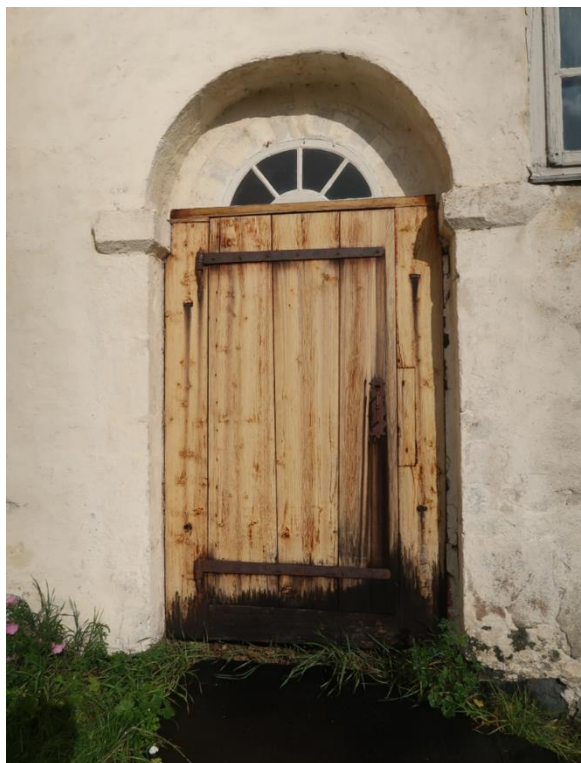
Ovnene i koret sto på under befaringen. Det er fuktskjolder i taket i koret, som trolig er gamle. Inneklimaet varierte i kirken og fremsto tørrere og varmere på nordre side av koret sammenlignet med søndre del (se spotmålinger under). Dette kan ha sammenheng med at noen av ovnene ikke sto på og at døren på sørsiden i koret har åpne sprekker mellom dør og dørkarm, som medfører trekk og luftsirkulasjon. Denne døren har fuktskjolder oppe og nede. På utsiden av døren, på sørsiden av bygningen, er det store fuktskjolder på nedre del av døren og gress som gror tett på døren og veggene (se bilde i avsnitt 7.3.).

Gresset som gror inn mot døren på sørsiden av koret (foto under) bør fjernes jevnlig for å unngå stillestående fukt og fuktgjennomtrengning. Det bør vurderes bedre isolasjon av sprekker langs dørkarmene for å redusere trekk og store temperatur variasjoner i kirken.
