TERMALFOTOGRAFERING AV KALK PÅ KIRKEVEGG

Termalundersøkelse av kalken på Domkirken, Mariakirken og
Korskirken i Bergen.

Tittel Termalfotografering av kalk på kirkevegg Termalundersøkelse av kalken på Domkirken, Mariakirken og Korskirken i Bergen.	Rapporttype/nummer NIKU Oppdragsrapport 103/2022	Publiseringsdato 04.10.2022
	Prosjektnummer 1022411	Oppdragstidspunkt 07-08.09.2022
	Forsidebilde Domkirken sett mot Ø. Foto: J.Causevic	
Forfatter(e) Jani Causevic	Sider 38	Tilgjengelighet Åpen
	Avdeling Digital dokumentasjon, kulturminner og landskap

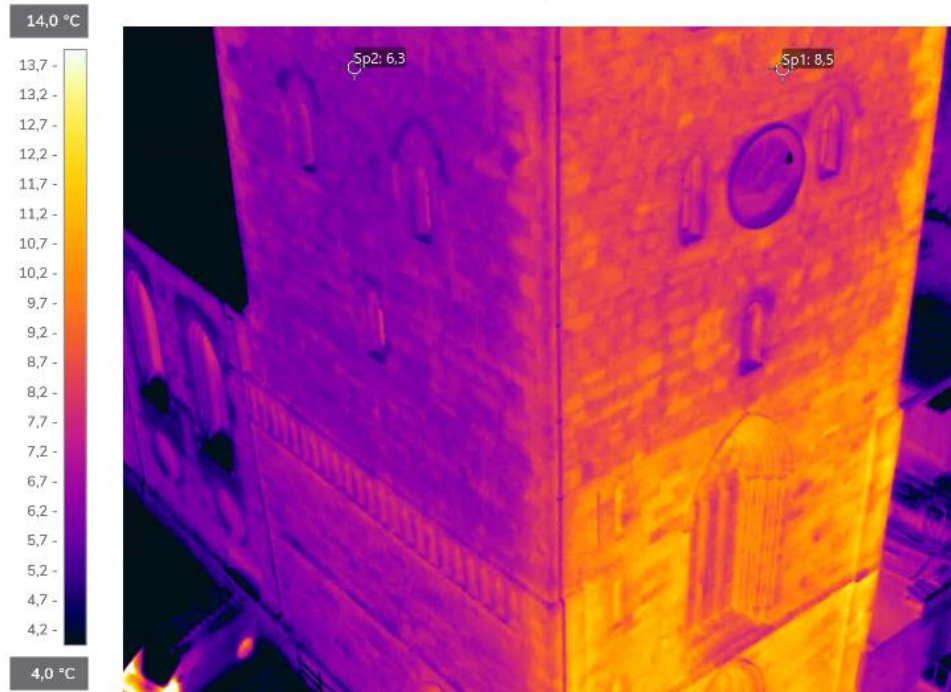
De påfølgende bildene viser temperaturvariasjoner mellom de ulike veggene i Domkirken. Det fremstår at den nordre (Fig. 9) og deler av den østre vegg (mot nord) er kjøligere enn de andre veggene (Fig. 10). Temperaturvariasjonen på østveggen kunne også observeres på termalbildene (Fig. 11), som er tatt rett mot vegg.

Figur 9 Temperaturforskjeller på nord- og vestvendt vegg. Figur: J. Causevic.

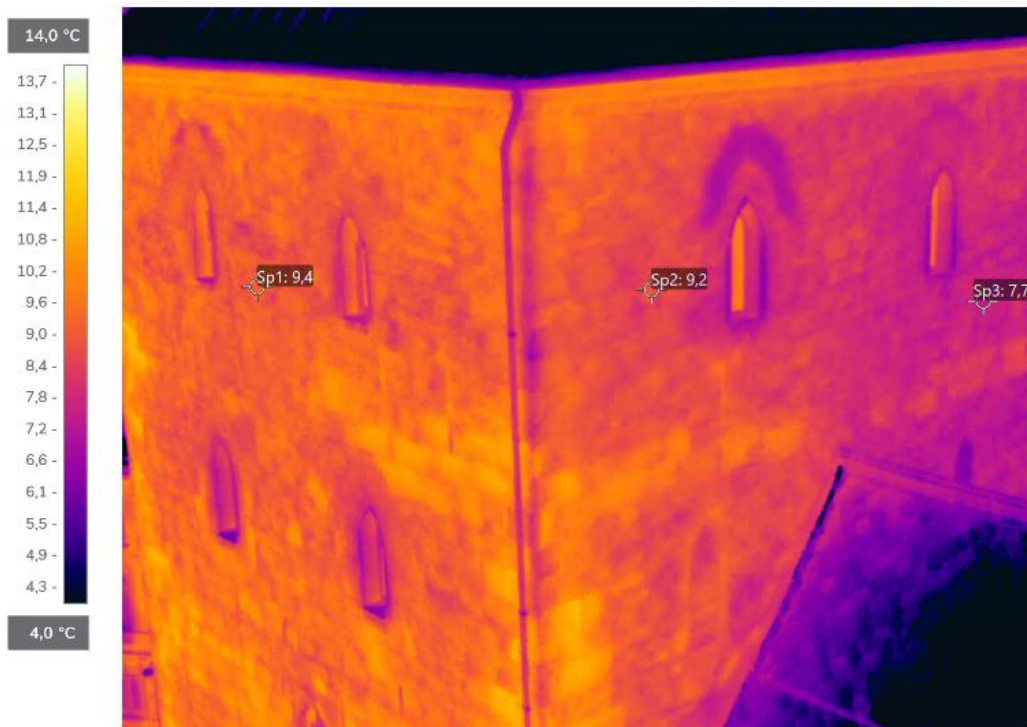
Figur 10 Temperaturforskjeller på sør- og østvendt vegg. Figur: J. Causevic.

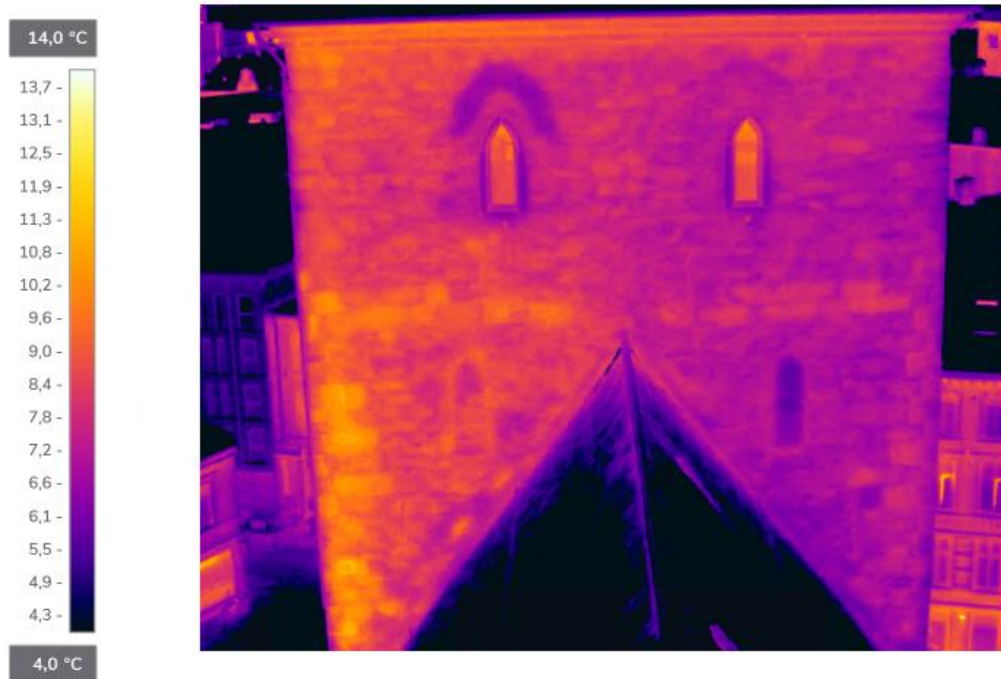
I den østlige vegg ble det observert mulige rester av to gjenmurte vinduer i nedre del av muren (Fig. 11). Det sørlige vinduet er ikke like tydelig som det nordlige, som samsvarer med det som kan observeres i det vanlige bildet (Fig. 12). Hvor det nordlige vinduet er delvis synlig på bildet (Fig. 12), mens det sørlige er meget vanskelig å observere.

Figur 11 Gjenmurte vinduer i østveggen kan ses i nedre del av bildet. Figur: J. Causevic. Sett mot V

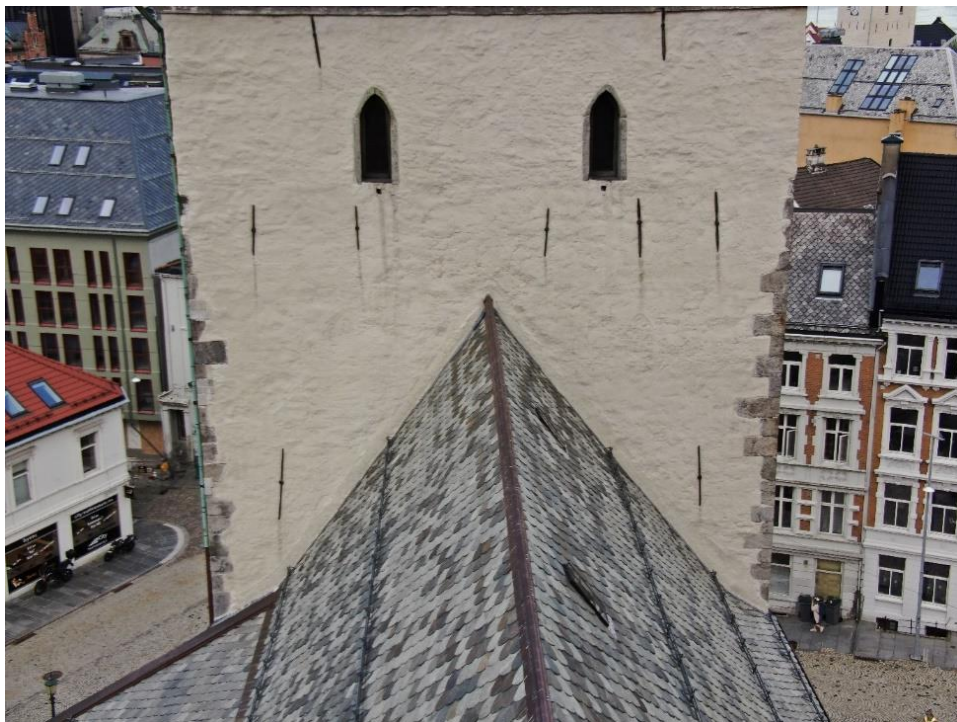
Figur 12 Østveggen vist med vanlig bilde. Foto: J. Causevic. Sett mot V

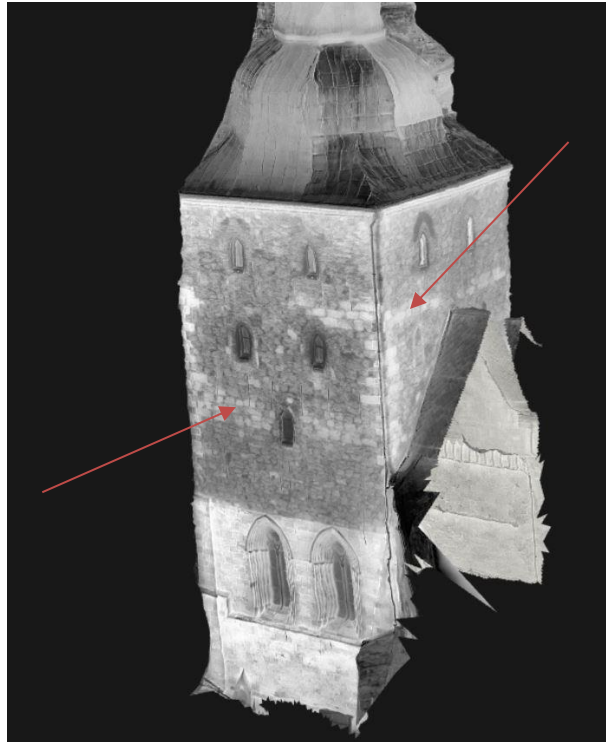
På sør- og vestsiden av tårnet kan det observeres horisontale linjer (Fig. 13 og 14). Disse linjene er varmere enn resten av overflaten.

Figur 13 Domkirken sett mot NV. 3D-modell med optimalisert tekstur i Digital Enhancement View. Sett mot NV

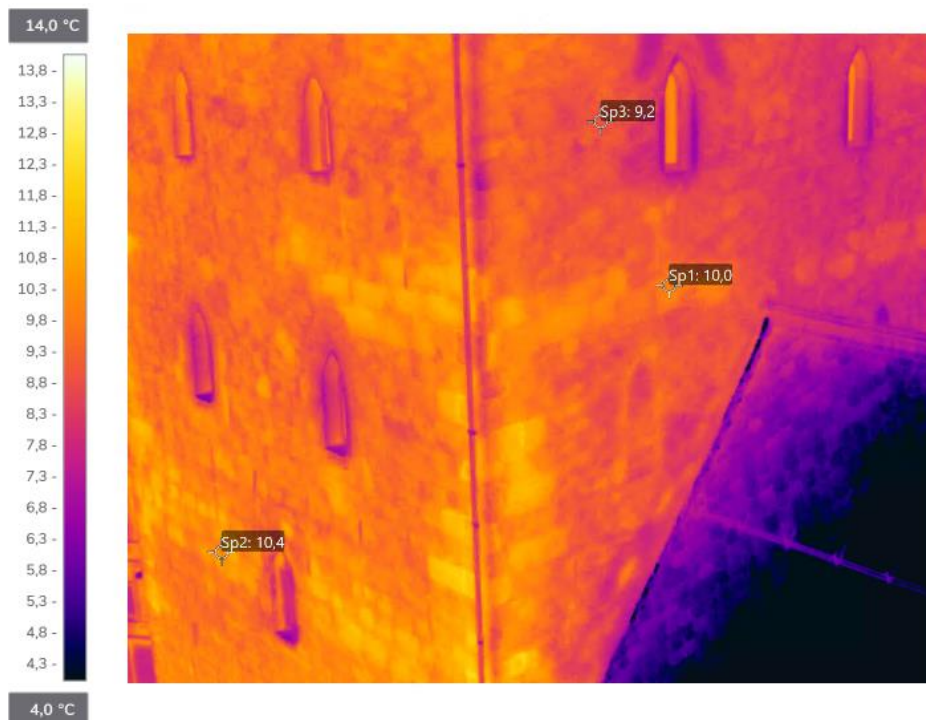
Figur 14 Viser temperaturforskjeller på de horisontale linjene som er observert på øst og sørveggen. Sett mot NV

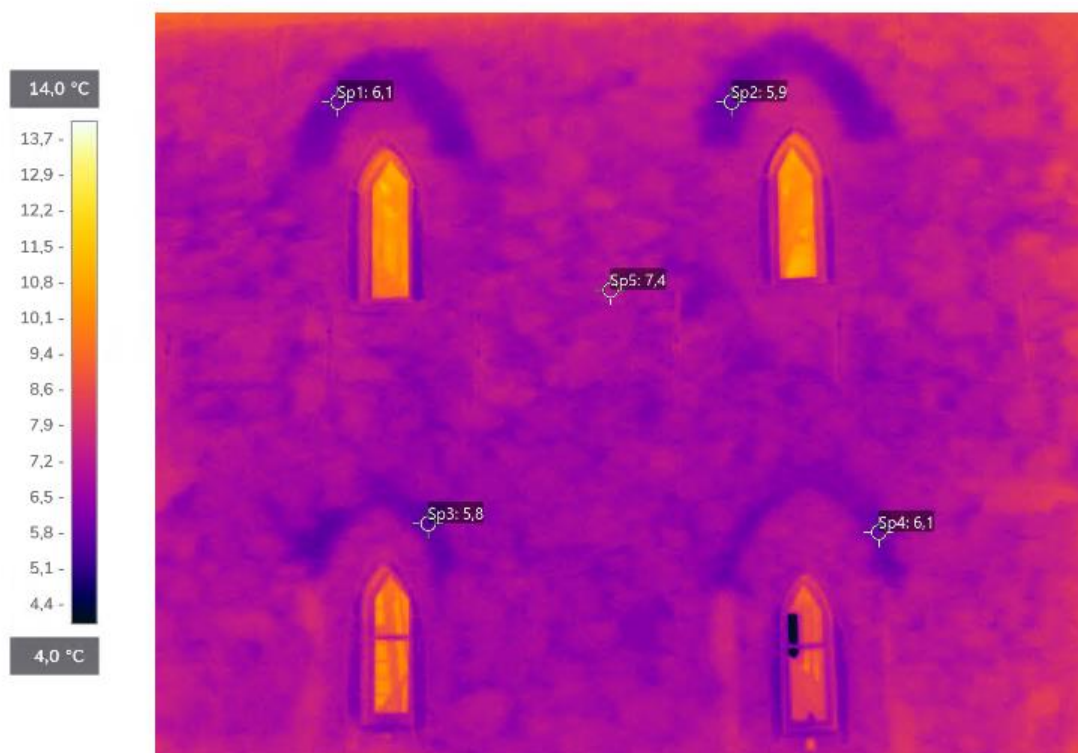
Over nesten samtlige vinduer er de observert temperaturforskjeller som buer nedover mot vinduet (Fig. 15). Disse er ikke synlige på vanlige bilder (Fig. 16).

Figur 15 Buede temperaturforskjeller over vinduene på nordveggen. Figur: J. Causevic. Sett mot S

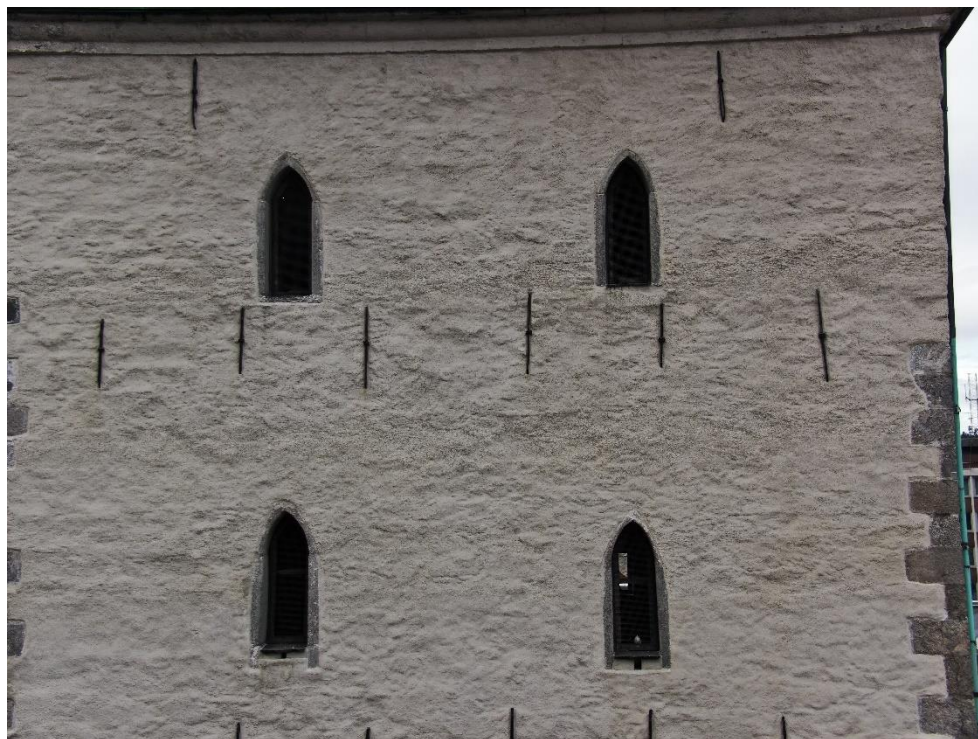
Figur 16 Forskjellene i muren over vinduene vises ikke på vanlige bilder. Foto: J. Causevic. Sett mot S

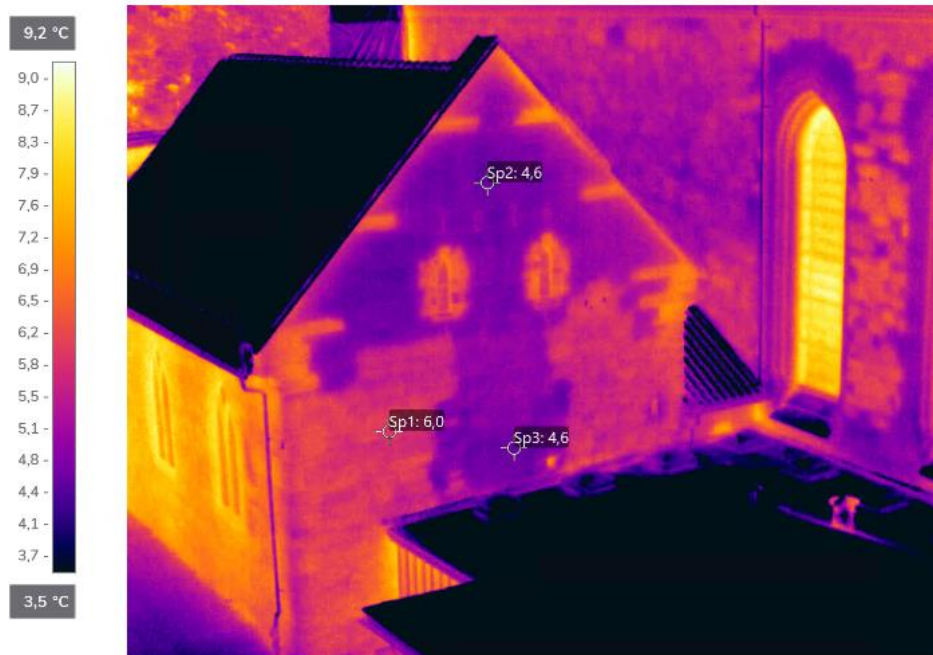
På nordsiden av Domkirken ble det avslutningsvis tatt et par bilder av vestveggen av en mindre bygning. Termalbildene viser klare temperaturforskjeller i veggen (Fig. 17).

Figur 17. Temperaturforskjeller i vestveggen i en mindre bygning nord for Domkirken. Figur: J. Causevic. Sett mot SØ

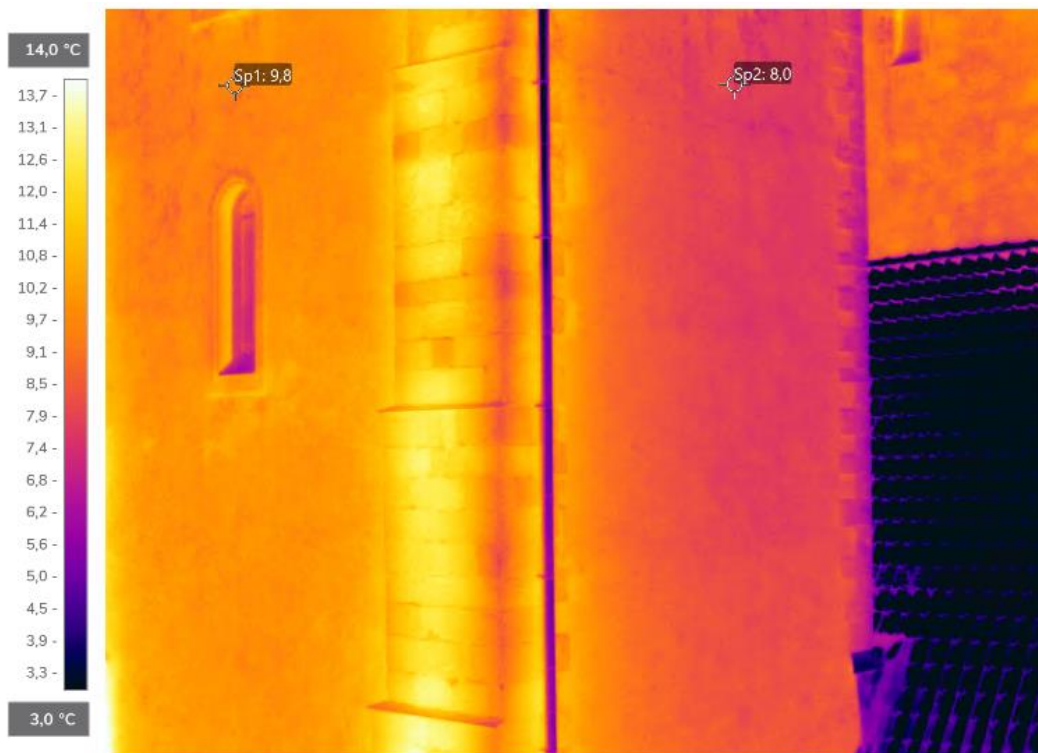
De påfølgende bildene viser temperaturvariasjoner mellom de ulike veggene i sørtårnet i Mariakirken (Fig. 19 og 20). Veggene hadde på fotograferingstidspunktet en relativt jevn temperatur mellom seg, men vegg i sør var litt varmere enn resten.

Figur 19 Temperaturene på sør- og østveggen i det sørlige tårnet i Mariakirken. Figur: J. Causevic. Sett mot NV.

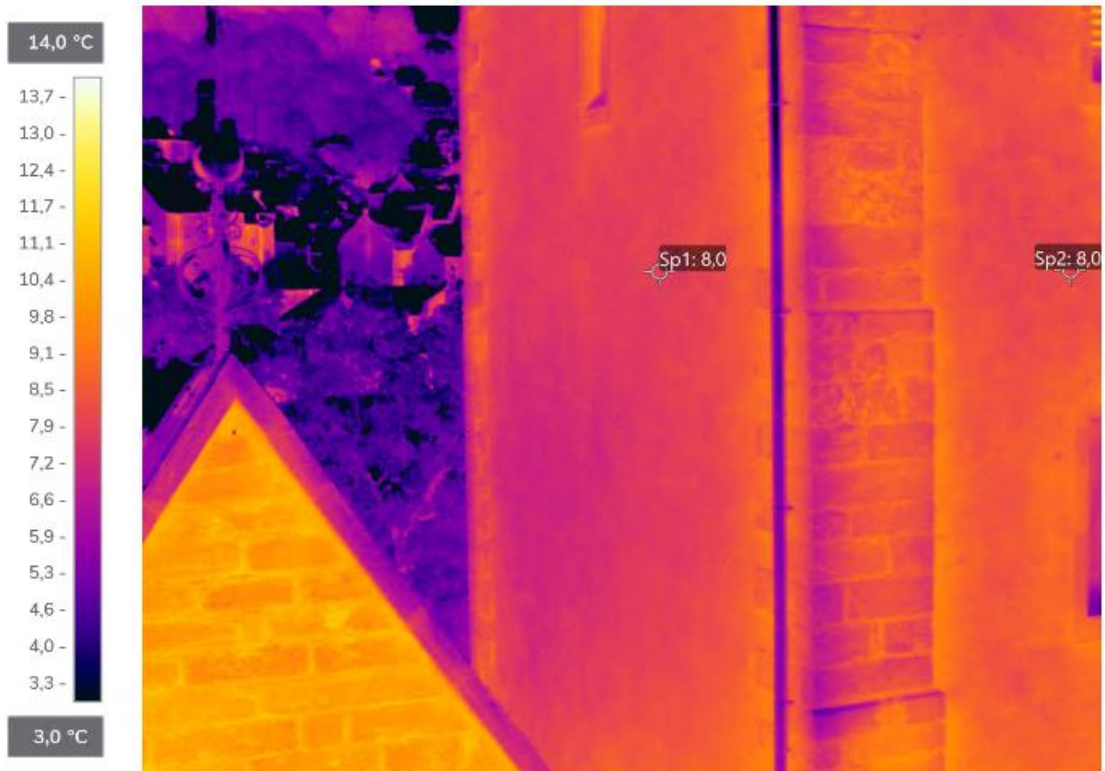
Figur 20 Temperaturene på vest- og nordveggen på det sørlige tårnet i Mariakirken. Figur: J. Causevic.
Sett mot SØ

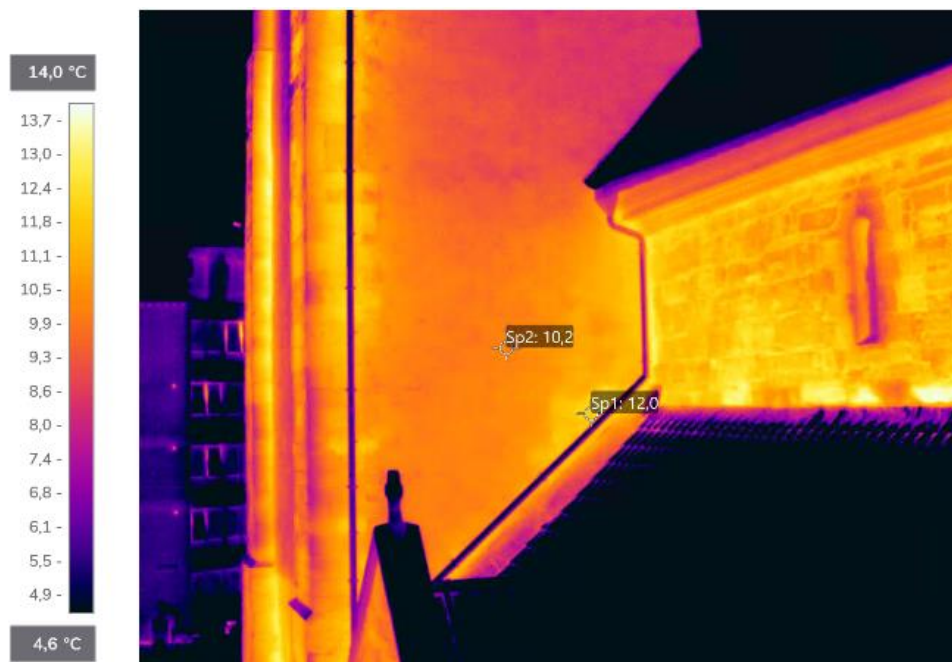
Det var kun observert én tydelig temperaturforskjell på det sørlige tårnet i Mariakirken. Nederst på den østlige vegg er det observert et område som er varmere enn resten av overflaten (Fig. 21).

Figur 21 En lokal temperaturforskjell på østsiden av det sørlige tårnet. Figur: J. Causevic. Sett mot V

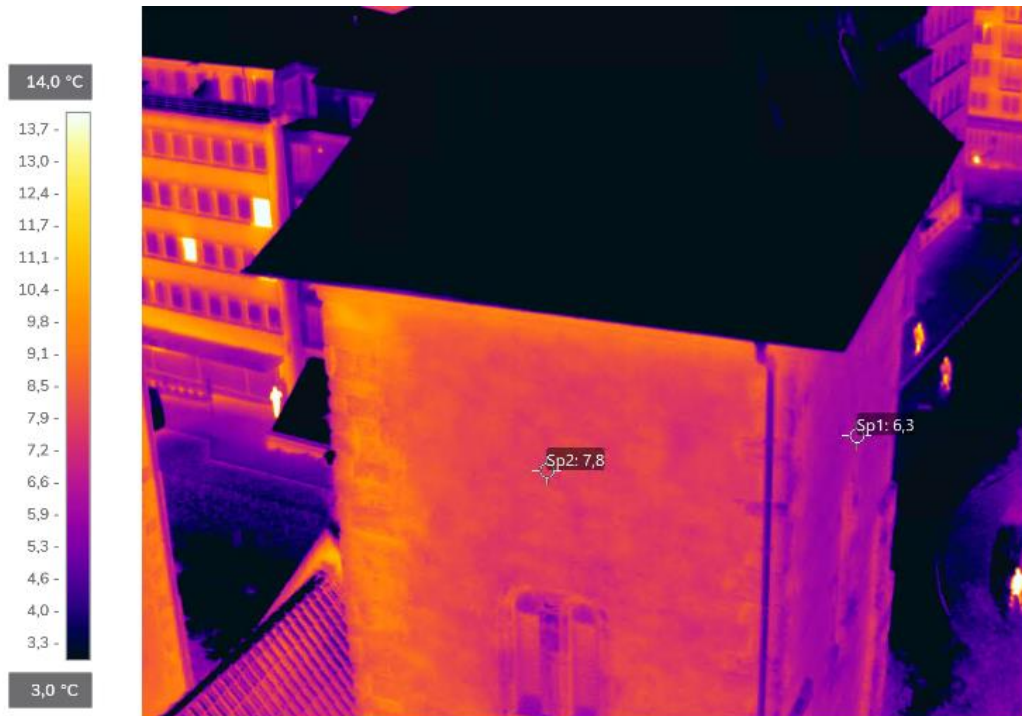
De påfølgende bildene viser temperaturvariasjoner mellom de ulike veggene i nordtårnet i Mariakirken (Fig. 27 og 28). Veggene hadde ved fotograferingstidspunktet en relativt jevn temperatur, men veggen i nord er litt kjøligere enn resten.

Figur 27 viser temperaturen mellom vest og nordveggen i nordretårn i Mariakirken. Sett mot VSV.

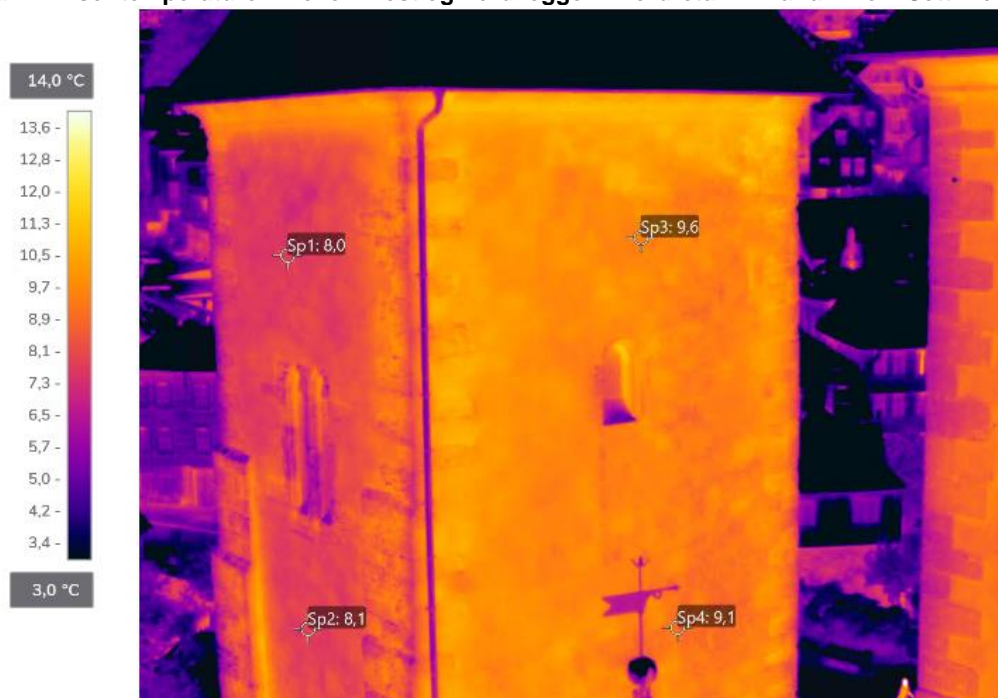
Figur 28 viser temperaturen mellom sør og vest veggen i nordretårn i Mariakirken. Sett mot NØ.

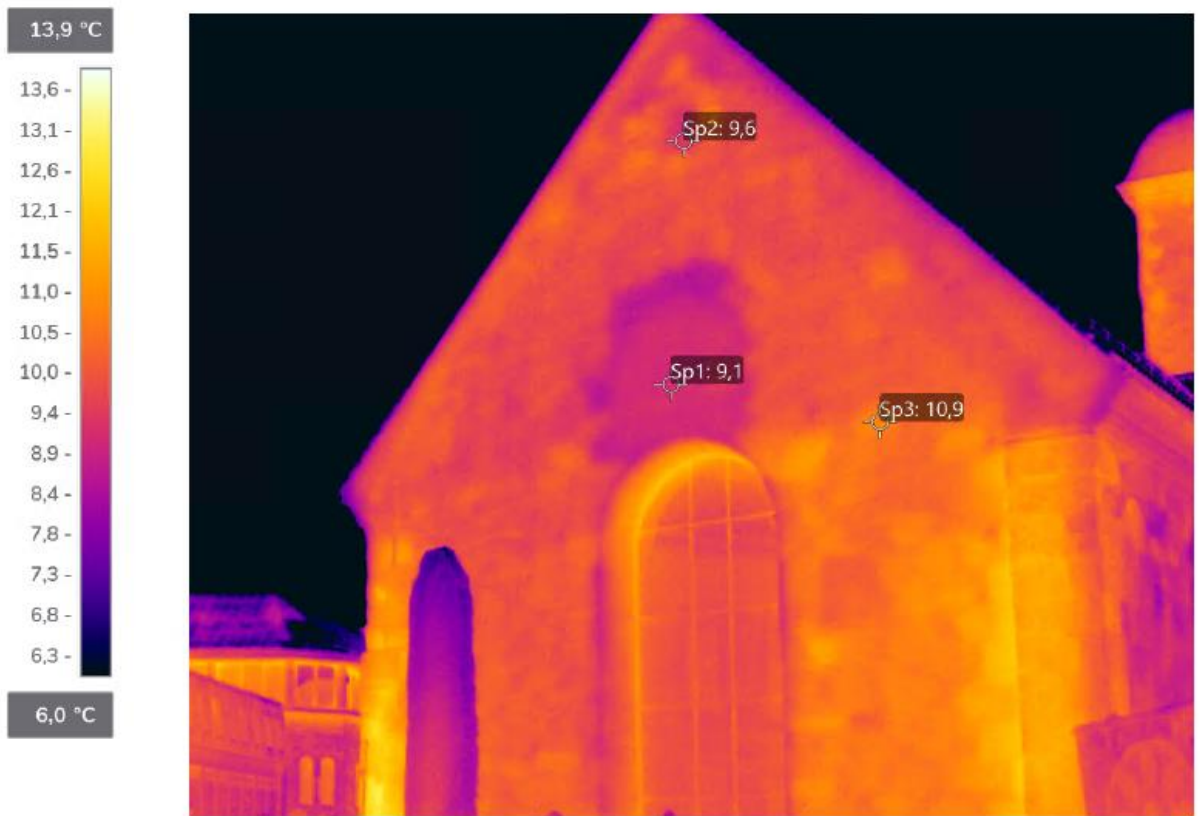
Den østre vegg i Korskirken ble undersøkt med termalkamera. Veggene har kalkede overflater med eksponert stein i hjørnene, samt et stort vindu sentralt på veggene. Veggene viste en relativt homogen temperatur helhetlig sett, men to anomalier kunne observeres (Fig. 36). Det første kunne ses like over vinduet i form av et rundt/ovalt temperaturavvik fra resten av veggene. Dette kan ses i sammenheng med rapporten fra Akasia (Mortensen 2018:30), som viser et gjenmurt vindu i området. Videre kunne det observeres et mindre avvik (SP2) høyere opp på veggene. Dette området ser ut til å være det samme området som Akasias undersøkelse viste en større sannsynlighet for «voids, water-saturated joints or non-cohesive masonry and heterogeneity» (ibid.).

Figur 36 Østveggen på korskirken. Foto: J. Causevic. Sett mot SV
