ALTERSKAPET I A 97 RINGSAKER KIRKE

Overvåkning av konstruksjonen, år 1

Tittel Alterskapet i A 97 Ringsaker kirke Overvåkning av konstruksjonen, år 1	Rapporttype/nummer NIKU Rapport 208	Publiseringsdato 21.04.2023
	Prosjektnummer 1022191	Sider 58
	Avdeling Konservering	Tilgjengelighet Åpen
Forfatter(e) KJERSTI ELLEWSEN, TONE OLSTAD, LENA STOVELAND, ANNE ØRNHØI	ISSN 2703-7797 ISBN 978-82-8101-354-4	Oppdragstidspunkt / periode utført Skriv her
	Forsidebilde Bildet viser laserskann fra måling 1 og 4 lagt på hverandre, i programvaren CloudCompare. Foto: Bangs oppmåling AS

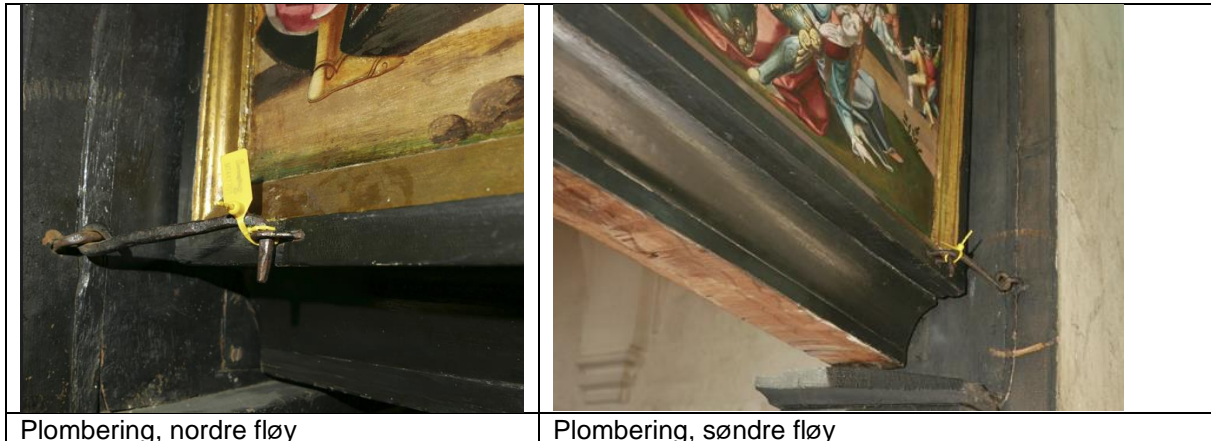
Plombering, nordre fløy

Plombering, søndre fløy

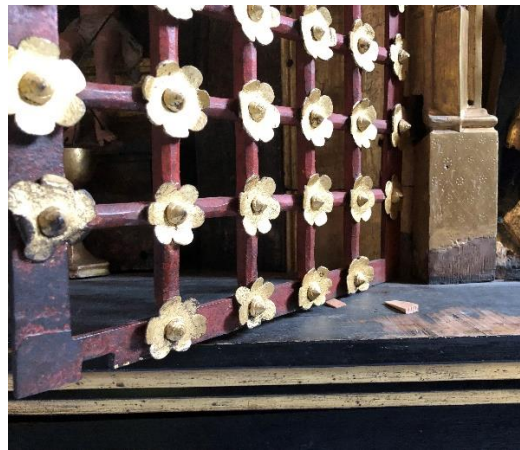
August 2023. Metallgitteret var blitt åpnet av kirkens brukere og en av kilene lå løst. Gitteret ble igjen lukket i halvåpen posisjon.

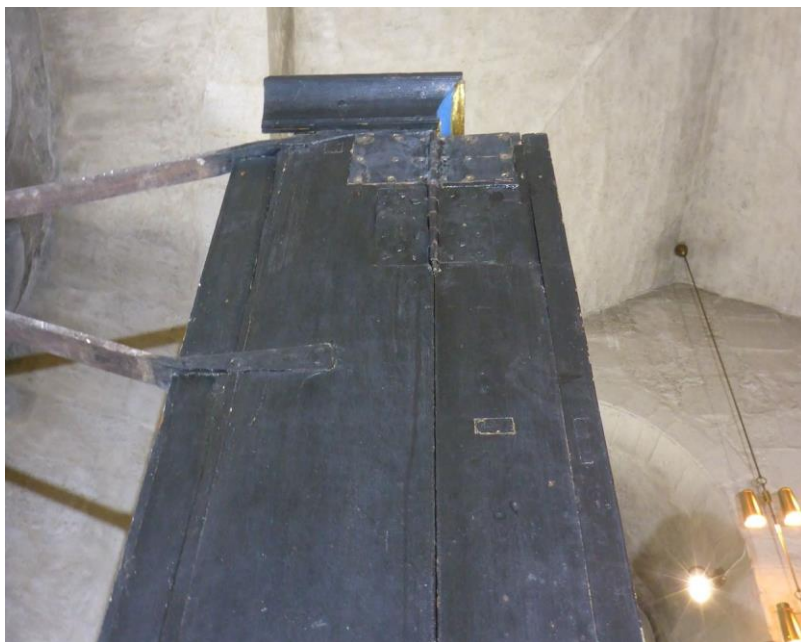
FOTO 1: Stabiliserende stag, nordre side.

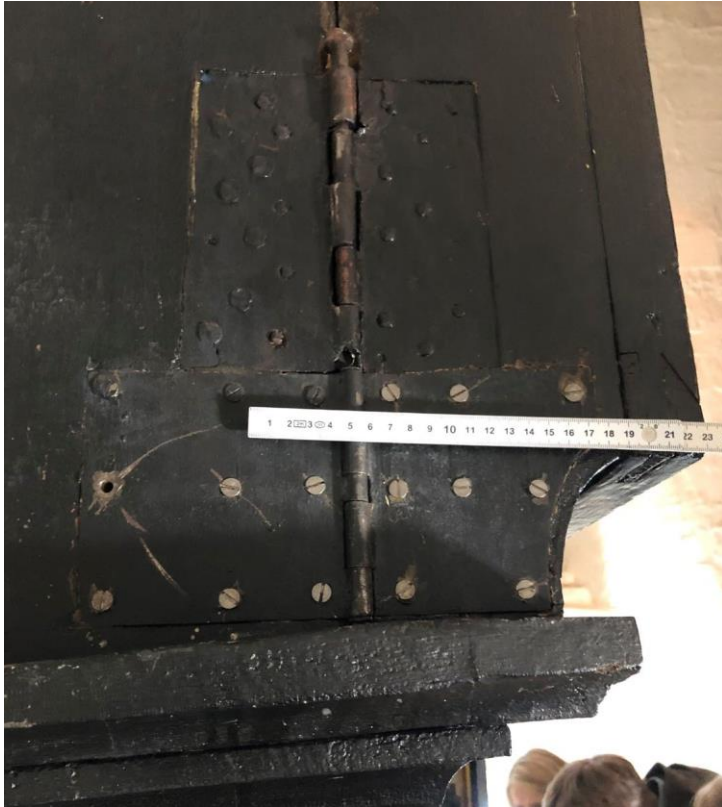
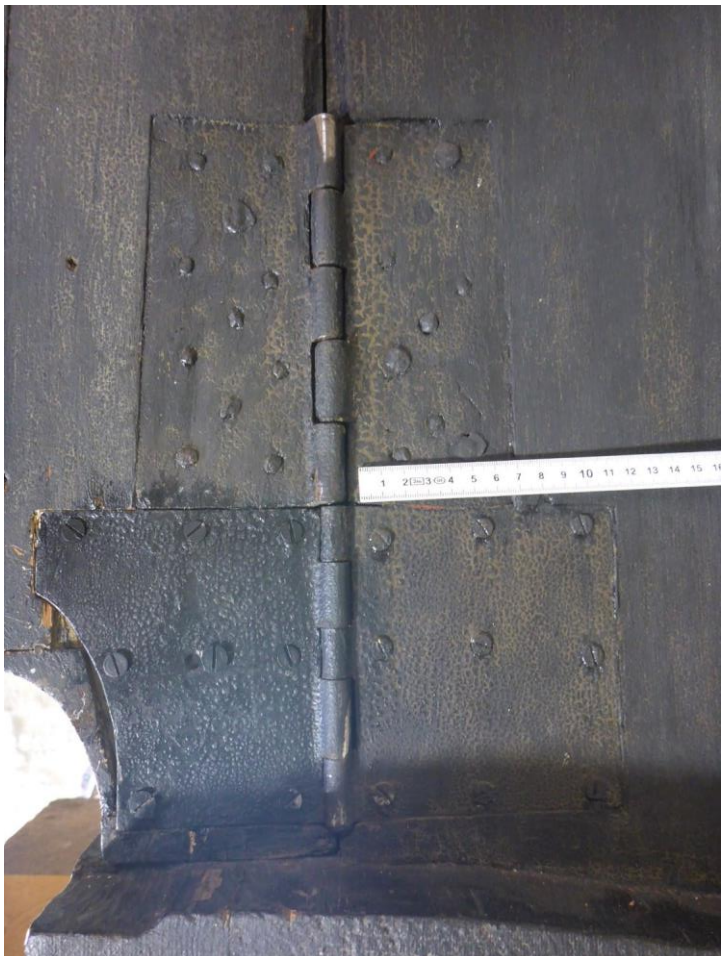
FOTO 3: Opprinnelige og nye hengsler, nede søndre side.

- Manglende eller løse skruer i hengslene bør erstattes.
- Dersom skruenhull er skadet, bør det vurderes å fylle dem igjen slik at nye skruer kan settes med tett forbindelse i treverket eller benytte skruer med noe større dimensjon hvis mulig.
- Dekklist rundt metalledørene bør festes slik at de ikke kommer i konflikt med dørene ved åpning og lukking.

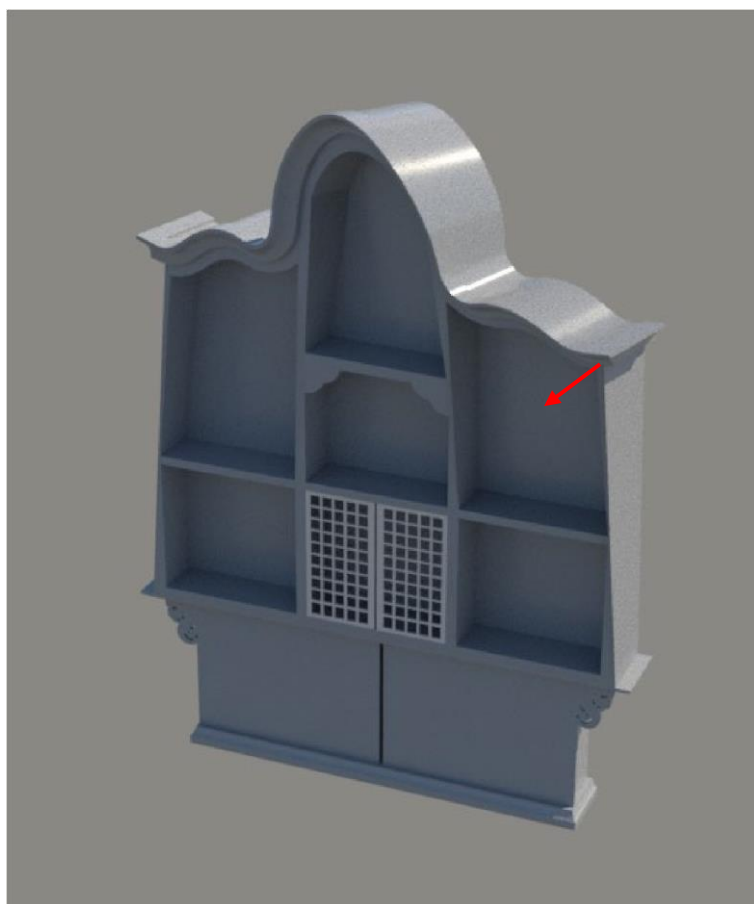
Søndre sidekant av skapet heller fremover mot kirkerommet (mot vest) mens nordre sidekant er, mer eller mindre, i lodd. Sagt på en annen måte er skapets topp rotert i horisontalplanet.

FIG. 2: Deformasjon type A, vridning av skapkassen.

- Skapet kan ha blitt skadet under installering i kirken eller under transporten til Ringsaker. Dersom de nevnte stabiliseringsstagene er opprinnelige, taler de for at deformasjonen har skjedd før eller under installering, og kan dermed støtte en slik teori.

- Det anbefales ikke å gjennomføre tiltak for å reversere oppståtte deformasjoner i hovedkonstruksjoner. Dette vil kunne skade skapet eller forårsake nye tvangskrefter.

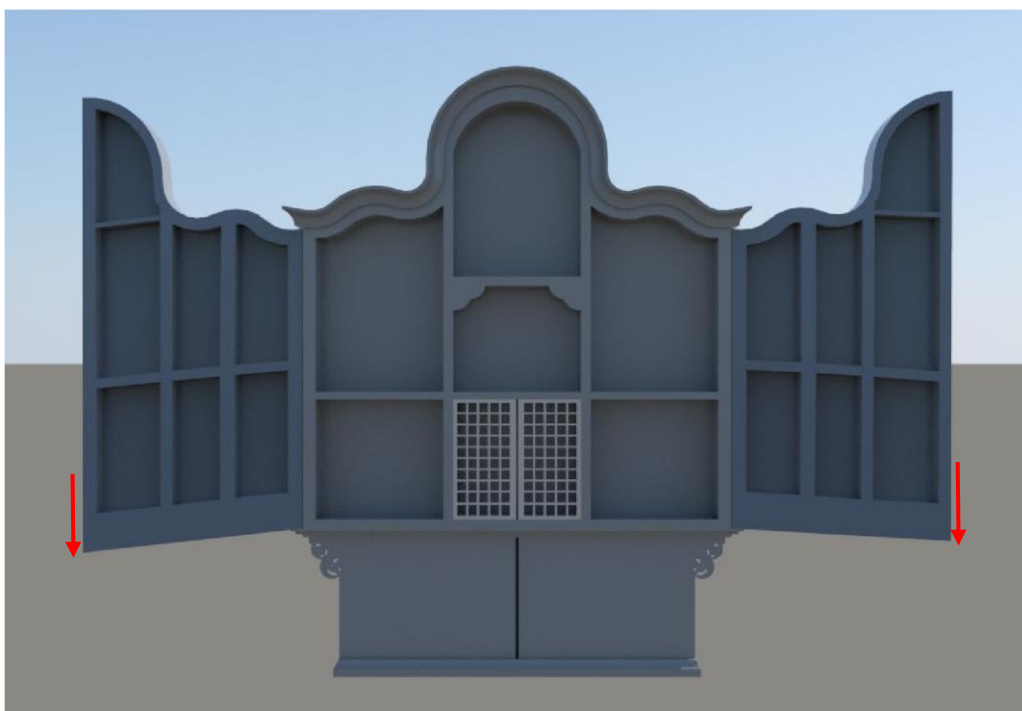
Denne deformasjonen er knyttet kun til indre bevegelser i dørens struktur, ikke til svikt i hengslene.

FIG. 3: Siget i hovedskapets dører er størst på nordre side.

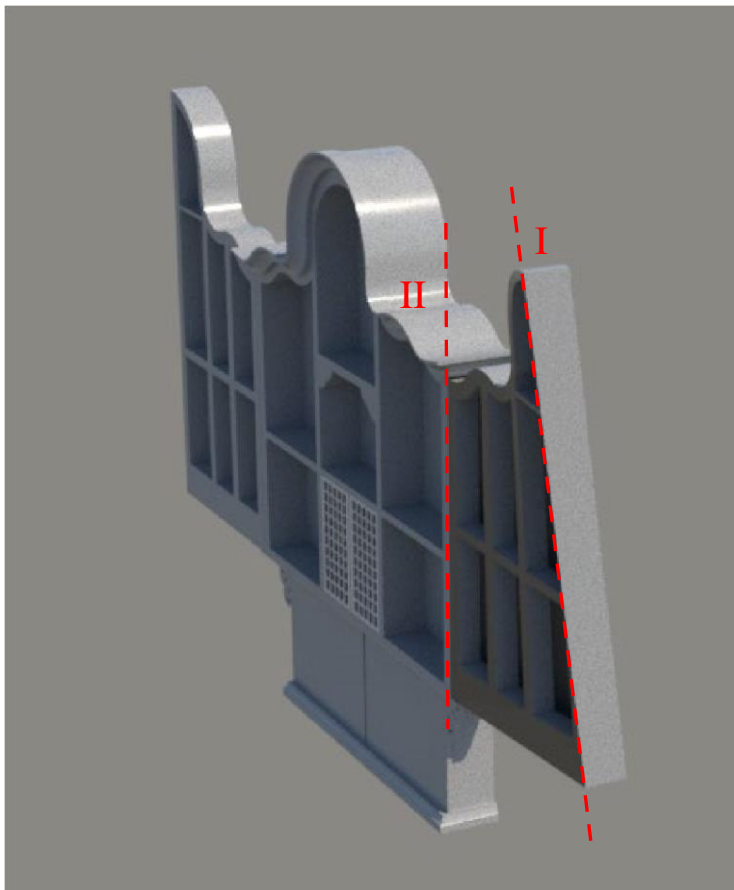
Søndre dør er vindskjev, slik at dørbladets ytre linje (I) har større helning ut av planet enn linjen mellom hengslefestene (II). Denne skjevheten har sannsynligvis oppstått, over tid, som en følge av skjevheten i skapkassen (pkt. A). Dørenes konstruksjon har lite stivhet ut av planet. Når egenvekten utilsiktet har fått en komponent ut av planet, har det vært lite som har kunnet hindre deformasjonen over tid.

FIG. 4: Vindskjev dør

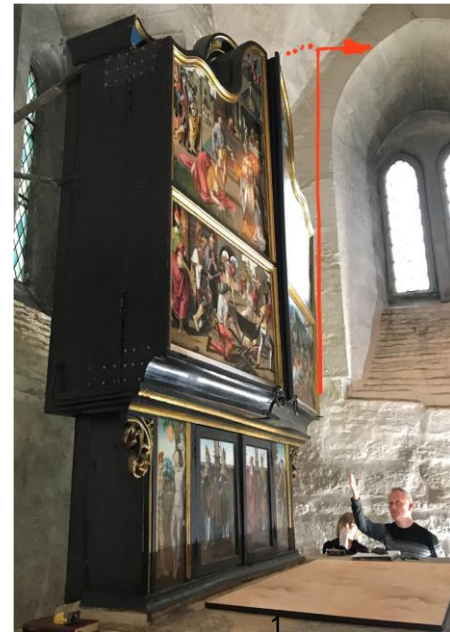
upper wing hinges

The 2 upper wings have kept their 4 original hinges. These 4 hinges are inlaid and nailed with about twenty nails. They have never been removed. In modern times (perhaps when a new back was built to the altarpiece) 4 new hinges were added above and below the original hinges. These new hinges are inlaid and are each screwed on with about twenty screws. It is surprising to note that some screws have been replaced and others removed. This gives the impression of an unsolved problem. As all these modern screws are made of steel, I think it would be prudent to replace them with smaller stainless steel screws. Before introducing new screws, the screw cavities should be reduced by gluing (with fish skin glue) softwood (spruce) plugs into the screw holes.

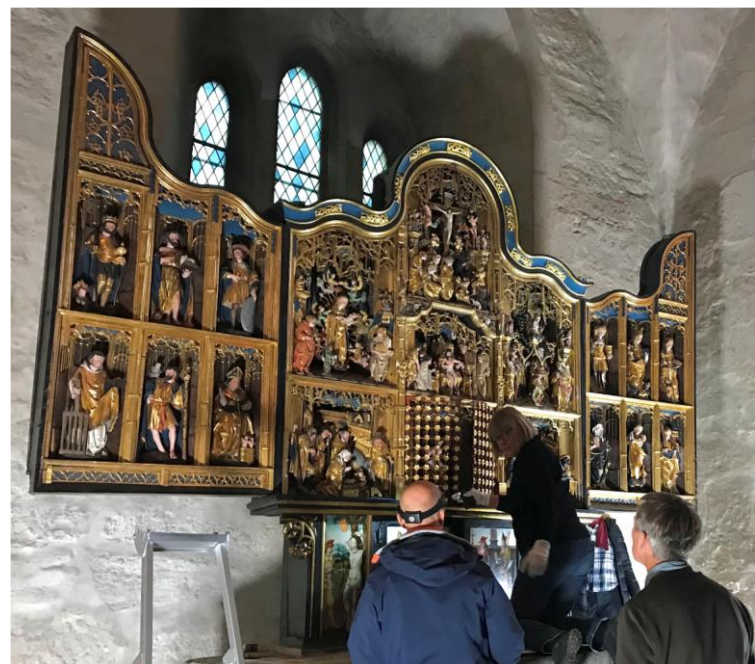
right door of the predella

This door is scratching at the bottom and the bottom right joint is loose. The cause of this problem is the broken joint. Part of the tenon is missing.

Another reason for the scratching is caused by the hinges wearing out and collapsing.

I think it would be prudent to repair this broken joint and add brass washers to the hinges to raise the door and limit the friction.

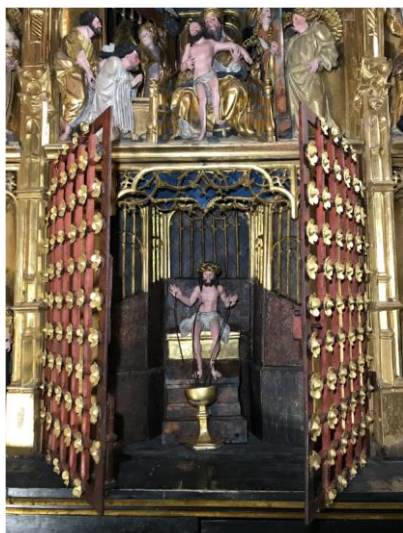
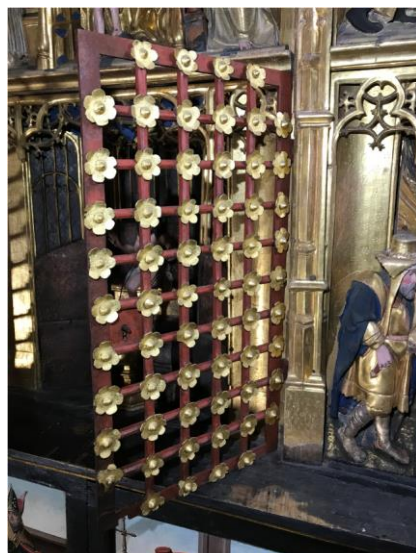
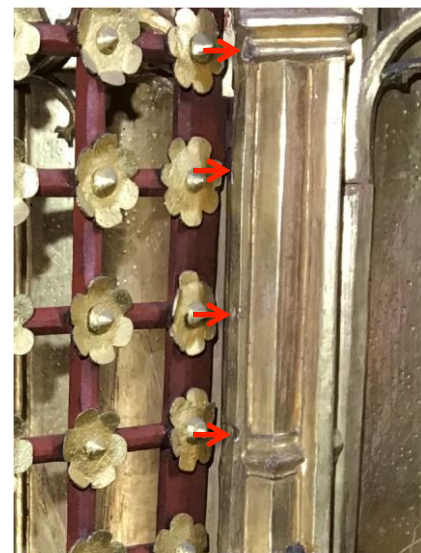
When the grids are fully open they touch the gilding. It would be prudent to place an opening stop that would prevent the grid from hitting the gilding.

Simple wooden blocks, glued to the

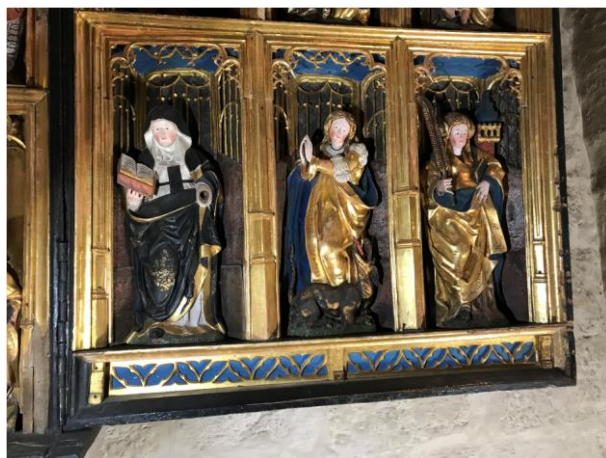
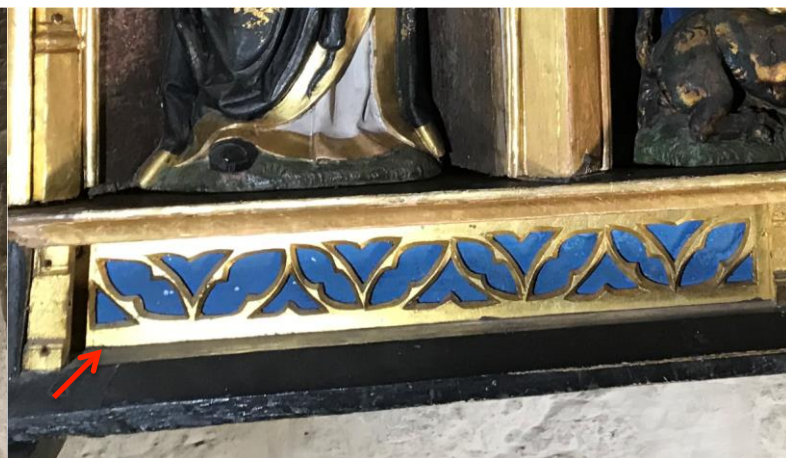
The openwork wooden grille under the right wing is not original. It is a restoration. It is not well fixed and has slipped back into its place.

It would be useful to put it back in place.

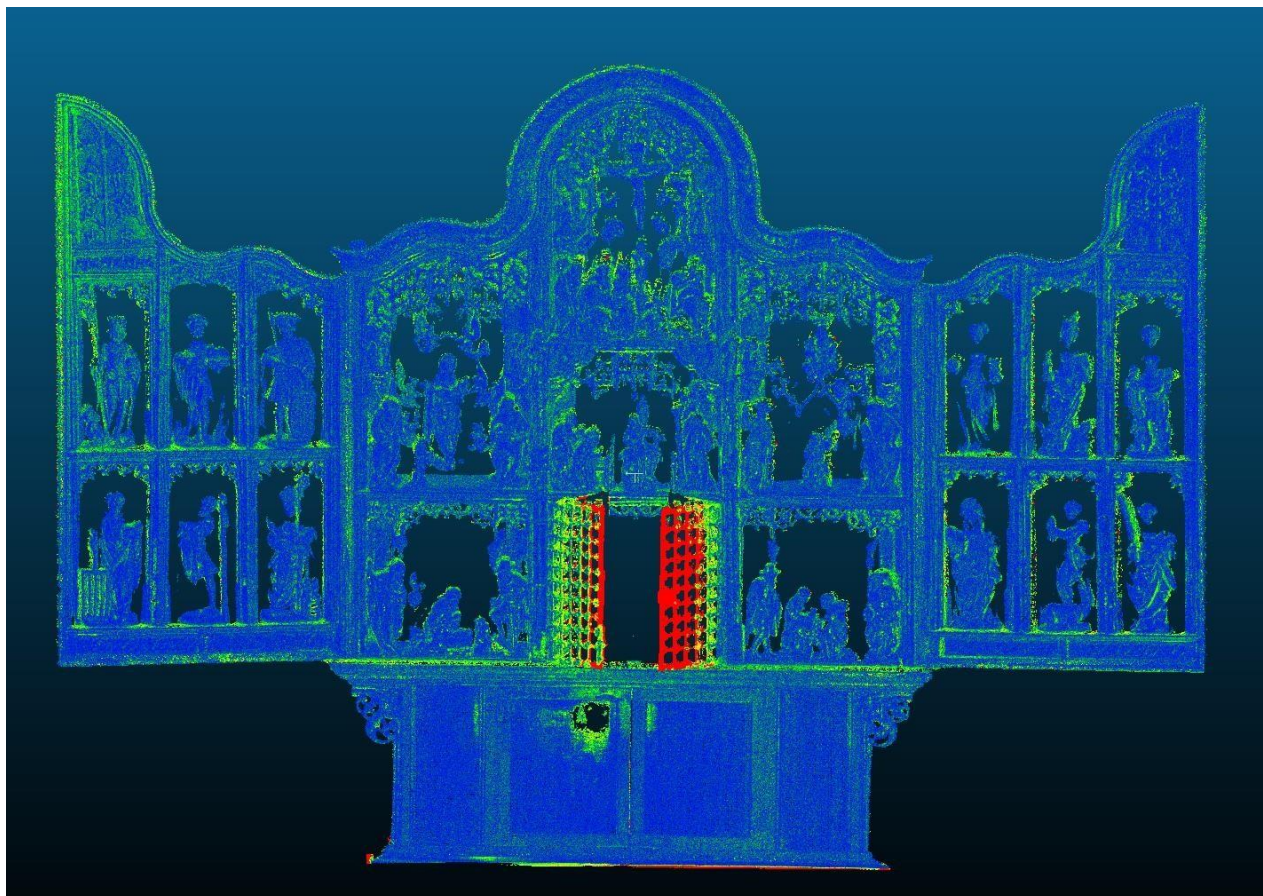
Figur 9. Resultatet etter måling 1 og 3 «Cloud-cloud-distance» i «CloudCompare».

Vi ser at øverste del av venstre fløyddør har totalt beveget seg mellom 2-3 mm inn mot kirkerommet/fremover. Av avviksfordelingen ser vi like tall som for måling 2, men Average distance (gjennomsnittlig avstand) går noe opp, hvilket betyr at det er bevegelse siden forrige måling. Setninger er vist i nivellerings tabellen lenger ned i rapporten.

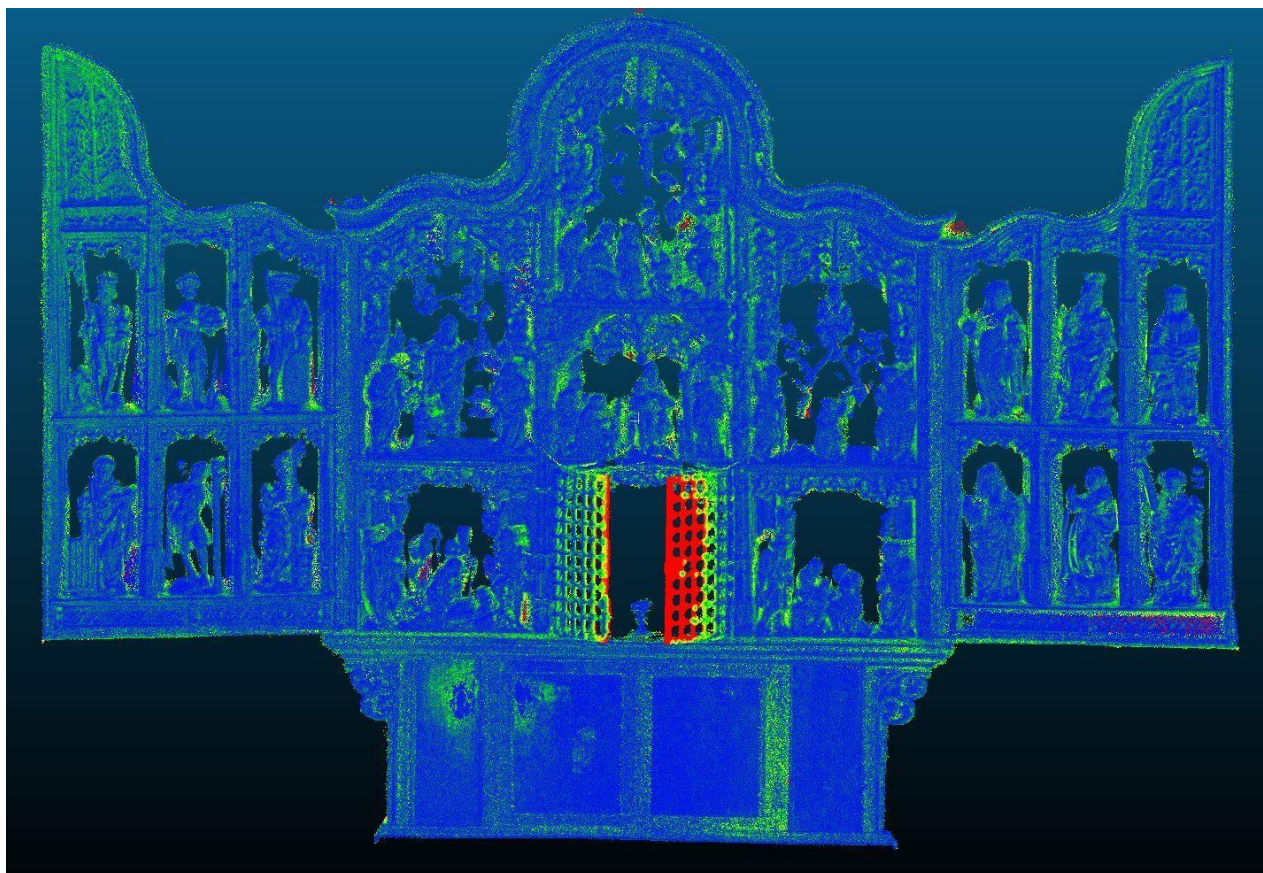
Figur 11. Resultatet etter måling 1 og 4 «Cloud-cloud-distance» i «CloudCompare».

Vi ser at øverste del av venstre fløydør har totalt beveget seg mellom 2,5-3,5 mm inn mot kirkerommet/fremover. Vi ser også antydning til bevegelse i øvre del av høyre fløydør i størrelsesorden 0,5 – 1,5 mm inn mot kirkerommet/fremover. Vi har noe mer utslag på støy på denne målingen enn de andre i avviksfordelingen, men Average distance (gjennomsnittlig avstand) fortsetter å øke. Det er bevegelse i skapet siden forrige måling ytterst på fløydørene, men bevegelsen er nært opp til målenøyaktigheten vår. Setninger er vist i nivellerings tabellen lenger ned i rapporten.

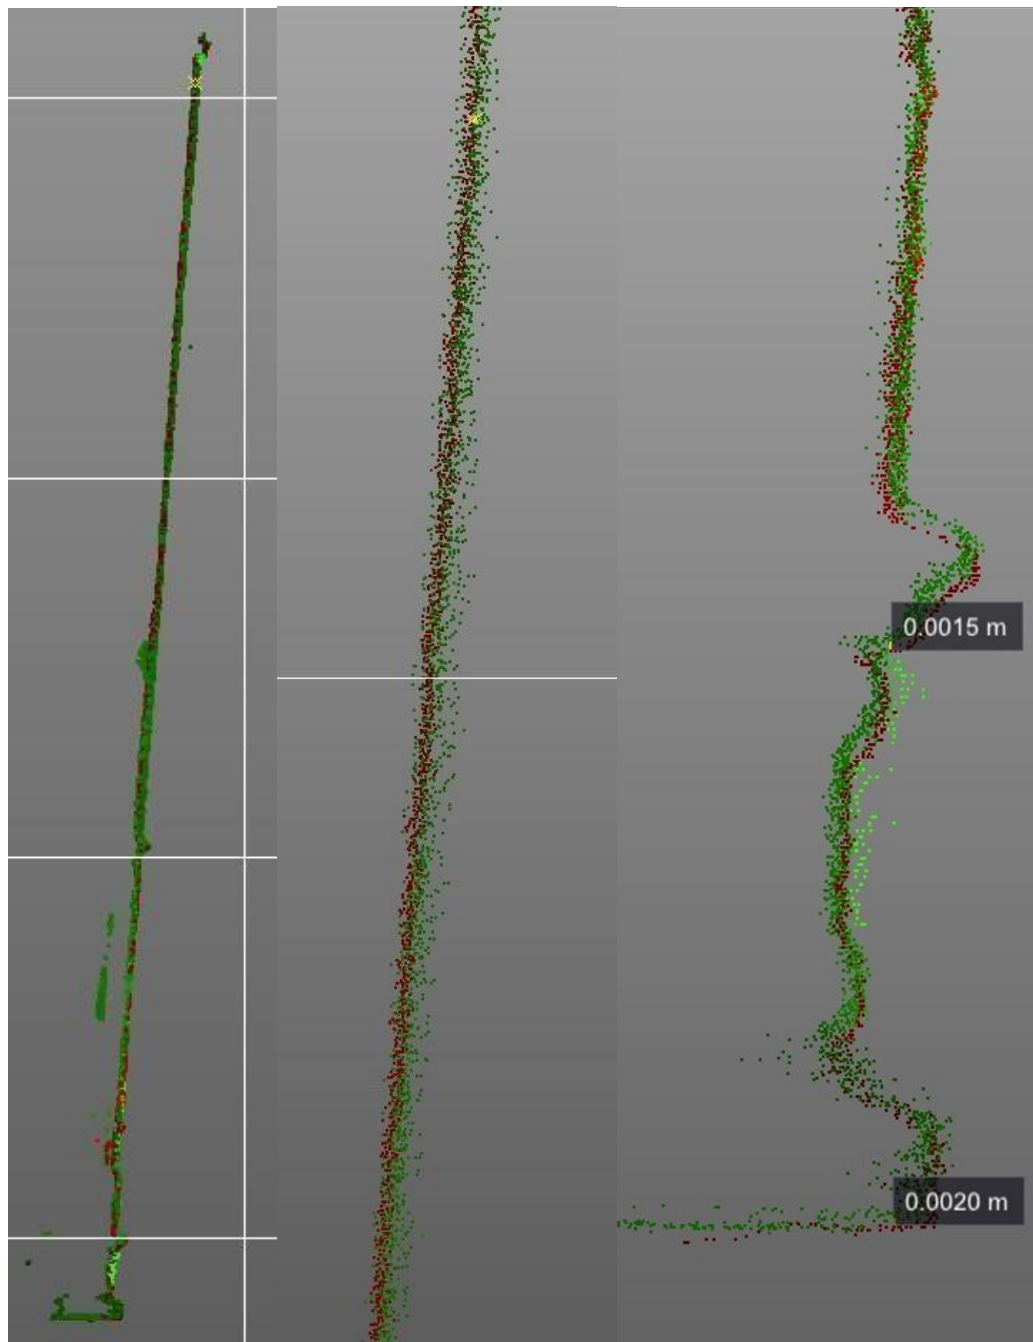
Figur 17.1 (Til venstre), Figur 18.1 (i midten), Figur 19.1 (til høyre). Skannet fra oktober i rødt og skannet fra april i grønt. Tallene viser målte høydeforskjeller mellom de to scannene.

Figur 17.1, (hvit linje i figur 13), 18.1, (rød boks i figur 13), og 19.1, (grønn boks i figur 13), viser snitt ytterst av høyre fløydør. Vi ser her at det ikke kan påvises noen bevegelse av fløydøren i grunnriss (fremover/bakover). **Det kan derimot påvises endring i høyde ytterst på høyre fløydør i størrelsesorden -2 mm. Fløydøren viser setninger siden April 2022 til Oktober 2022.** Nivellementet viser samme tall og bekrefter setningen. Resultatet av nivellementet er beskrevet lenger ned i rapporten på side 19.

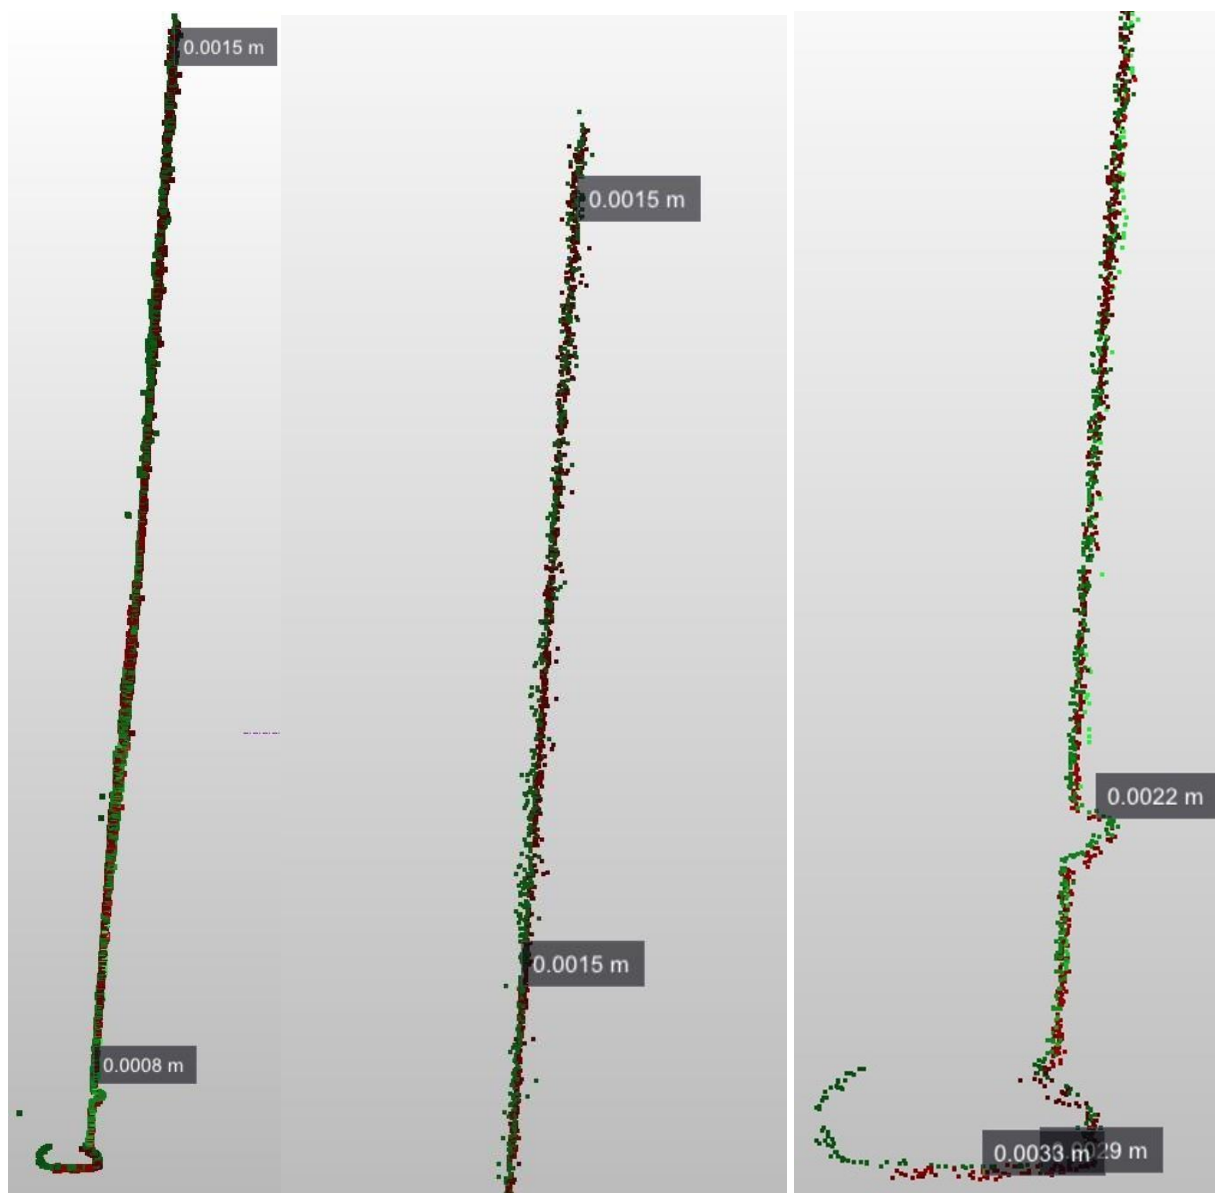
Figur 17.2 (Til venstre), Figur 18.2 (i midten), Figur 19.2 (til høyre). Skannet fra Januar 2023 i rødt og skannet fra April 2022 i grønt. Tallene viser målte avstander mellom de to skannene. **Snittet nede til høyre viser målte høydeforskjeller.** Alle mål er i meter.

Figur 17.2, (hvit linje i figur 13), og 18.2, (rød boks i figur 13), viser bevegelse i øvre og nedre del av skapdøren retning fremover i kirken. Øvre del har 1,5 mm bevegelse mens nedre del viser 0,8 mm bevegelse i grunnriss. Dette er tall svært nær målenøyaktigheten vår. Tallene på figur 19.2, (grønn boks i figur 13), viser høydedifferansen mellom skannene, vi ser setninger i størrelsesorden 2,2-3,3 mm. Dette harmonerer med nivelleringen omtalt lenger ned i rapporten på side 19.

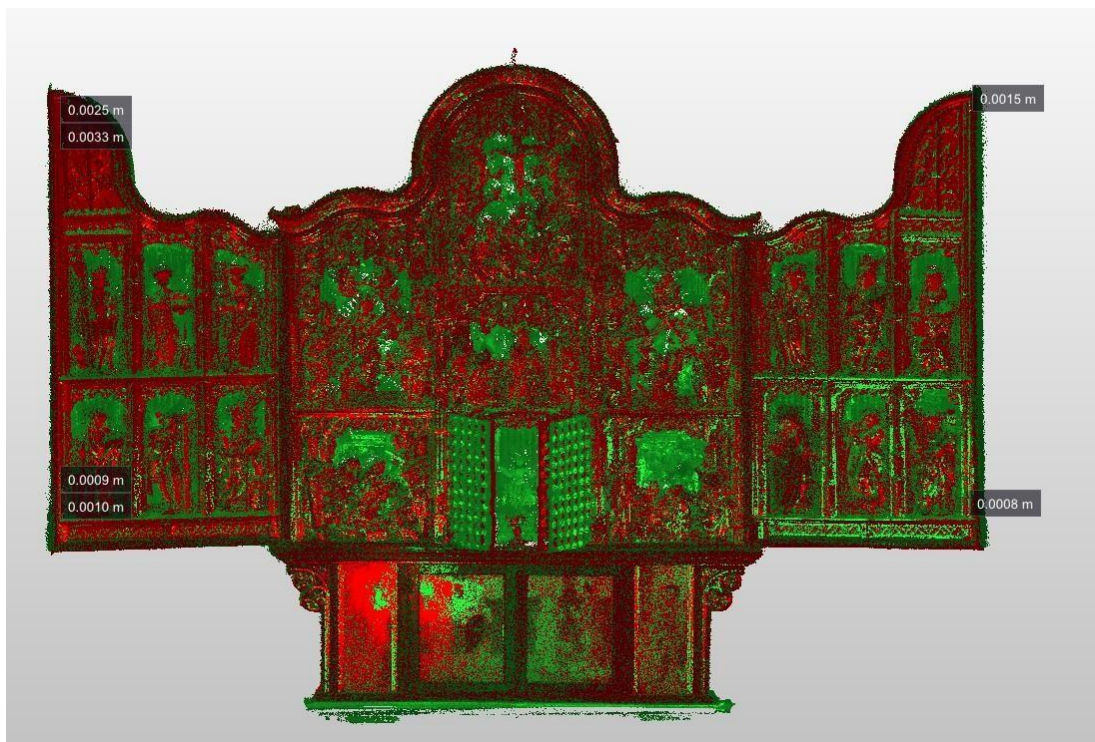
Figur 20. Bevegelse i grunnriss, fremover mot kirkerommet fra April 2022 til Januar 2023. Verdier er oppgitt i meter og er målte grunnriss-avstander mellom skannene.

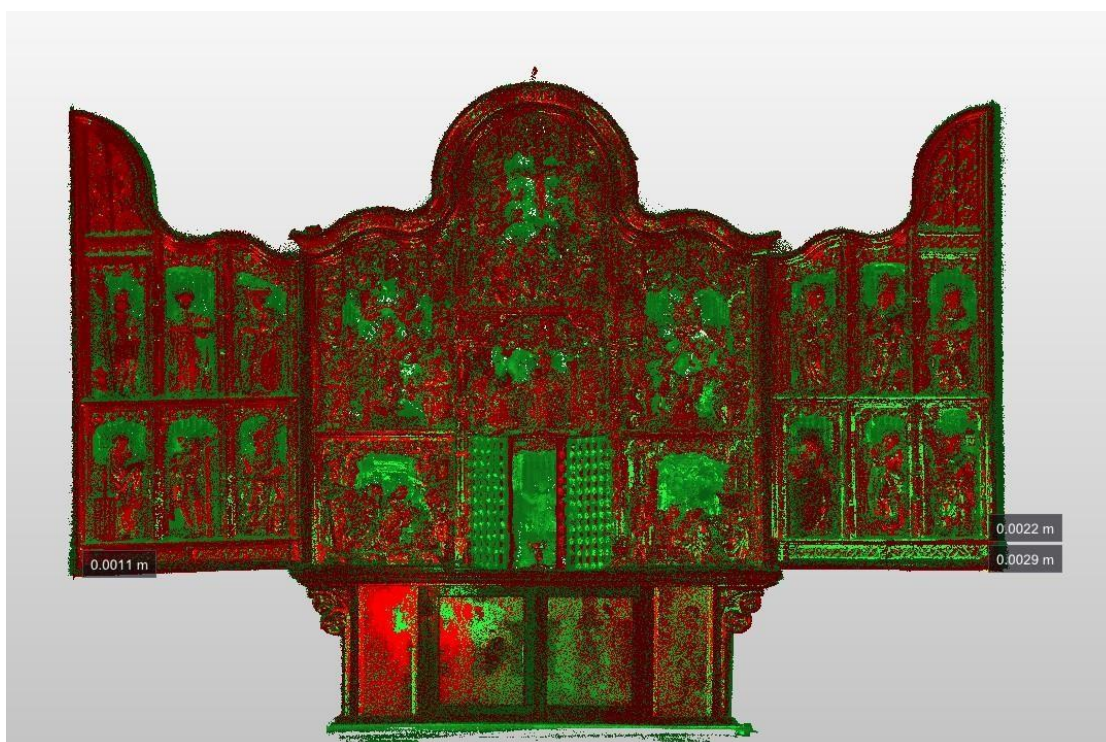
Figur 21. Bevegelse i vertikalplan, setninger fra April 2022 til Januar 2023 målt i skann. Verdier er oppgitt i meter og er målte høyde-avstander mellom skannene.

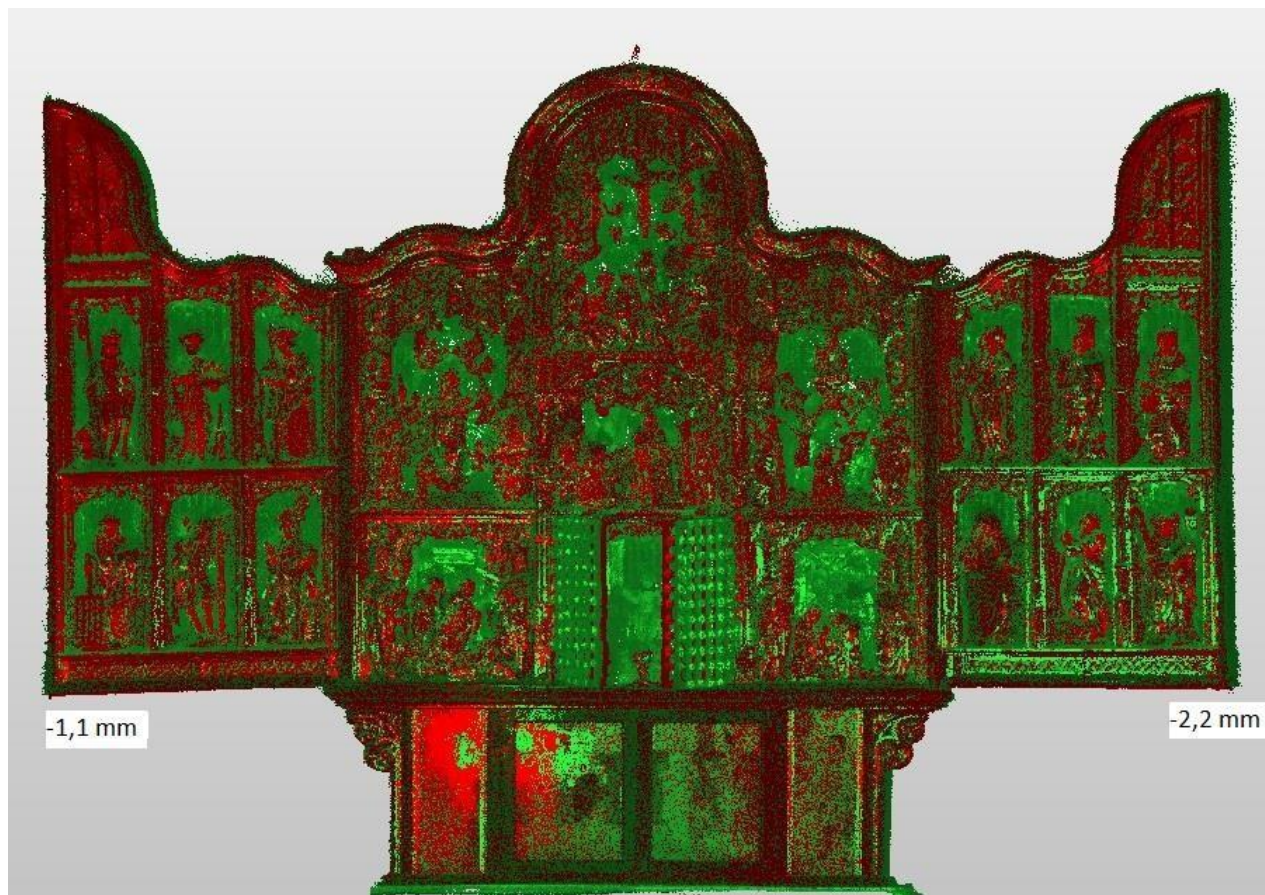
Figur 22. Viser nivellerte setninger ytterst på fløydørene fra April 2022 til Januar 2023.

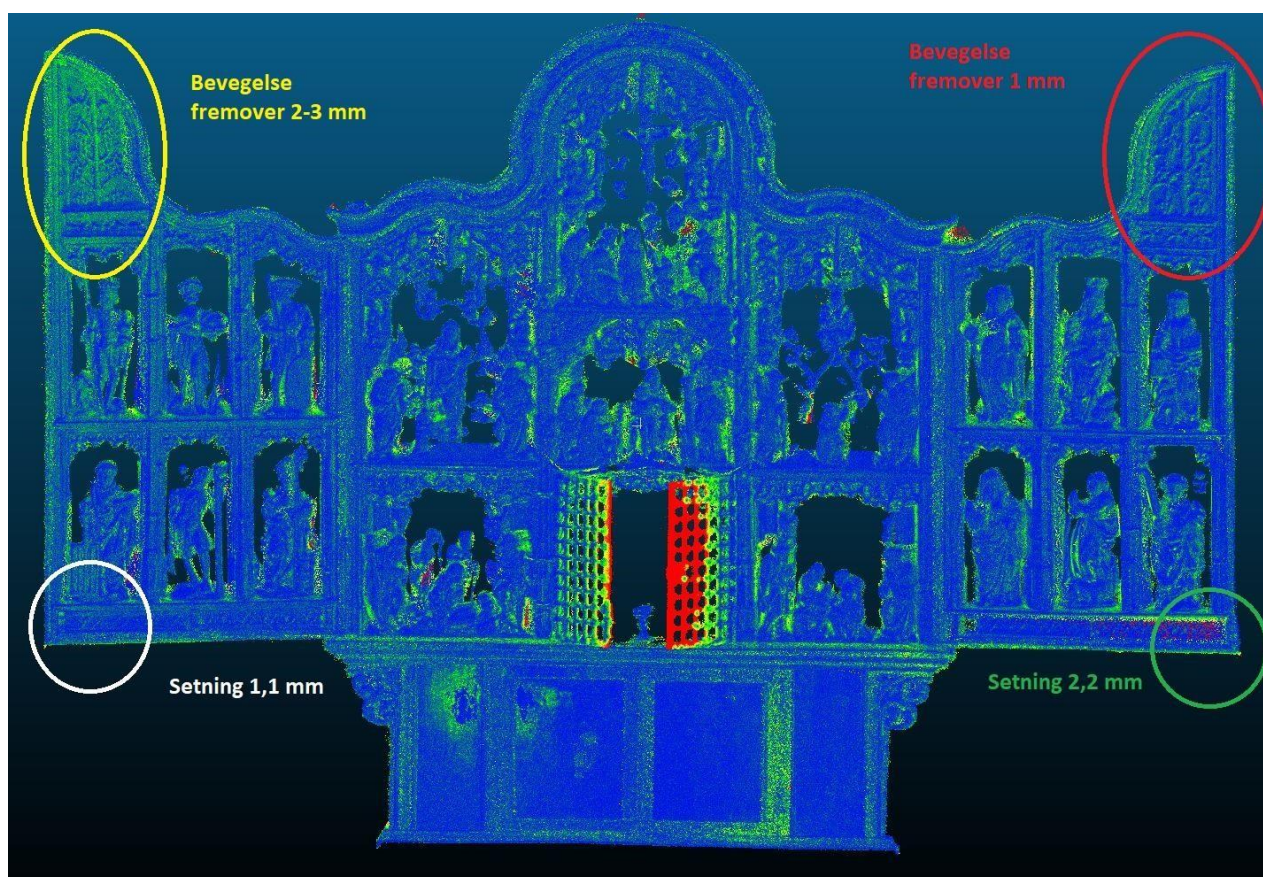
Bevegelsene øverst på høyre fløyddør er i nærheten av vår målenøyaktighet, slik at vi anser målingene som en indikasjon på bevegelse og ikke en bekreftelse. Vi kan bekrefte at det er setninger ytterst på fløyddørene og at venstre fløyddør har bevegelse inn mot kirkerommet i grunnriss.

Figur 25. Resultatbilde endringer.
