BEVARING AV TAKMALERI FRA 1928 FORPROSJEKT DEL 3

Blaker gravkapell, Lillestrøm kommune

NIKU Rapport 254

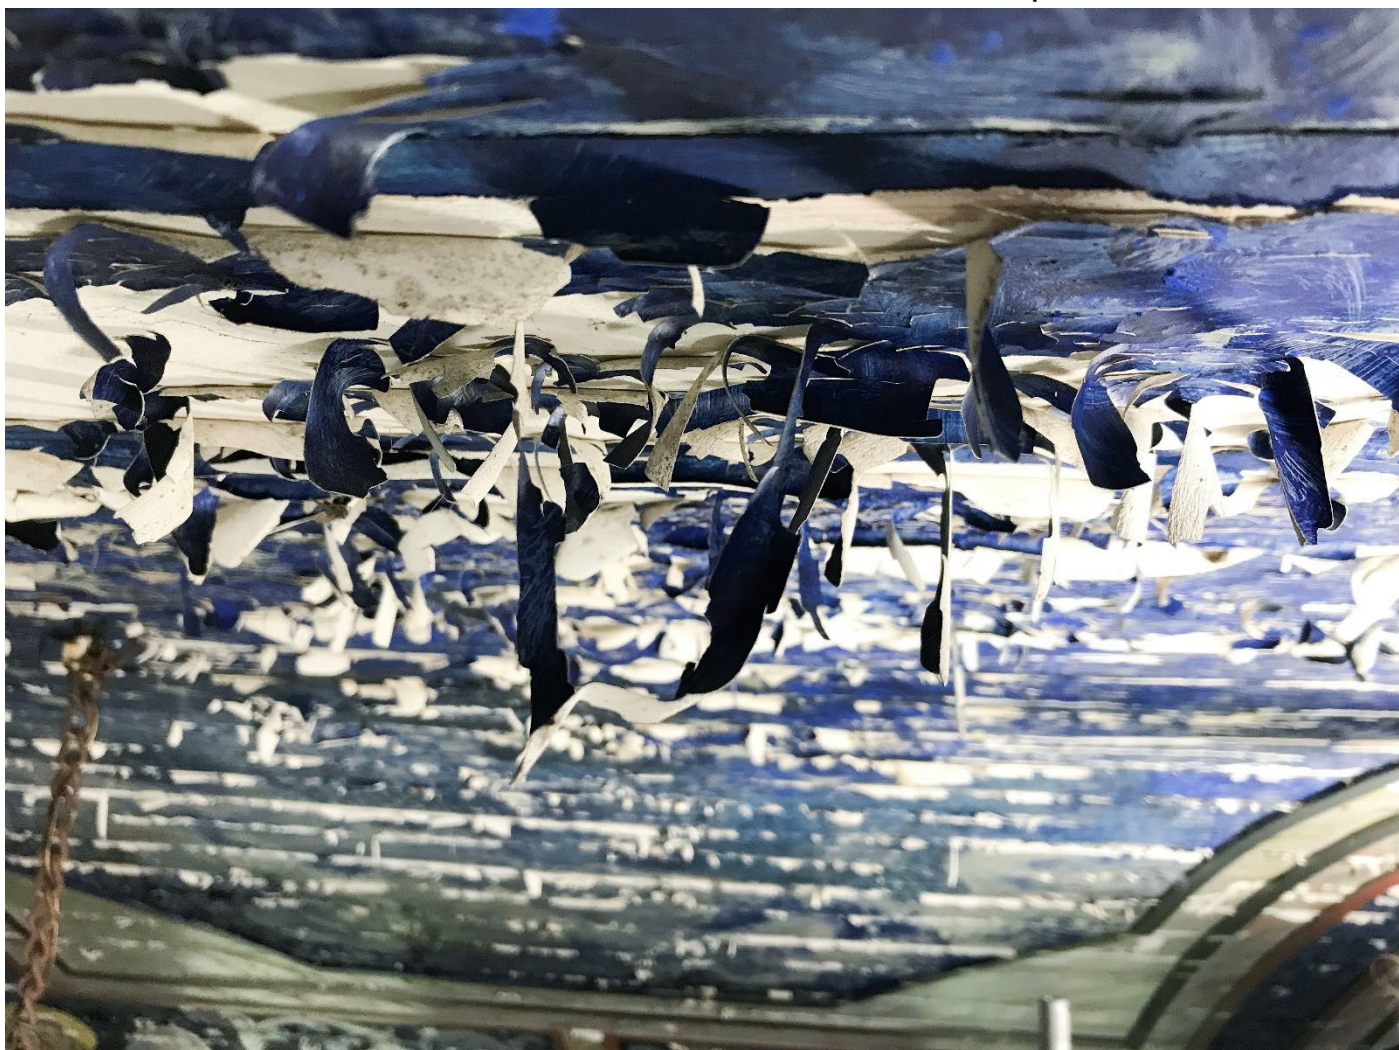
Tittel Bevaring av takmaleri fra 1928 Forprosjekt del 3 Blaker gravkapell, Lillestrøm kommune	Rapporttype/nummer NIKU Rapport 254	Publiseringsdato [Publiseringsdato]
	Prosjektnummer 1022598	Sider 18
	Avdeling Konservering	Tilgjengelighet Åpen
Forfatter(e) Spaarschuh, Christina	ISSN 2703-7797 ISBN 978-82-8101-400-8	Oppdragstidspunkt / periode utført 1.9.-31.10.2023
Forsidebilde Detalj av den avflassende malingen i Blaker gravkapell. Foto: NIKU CSp

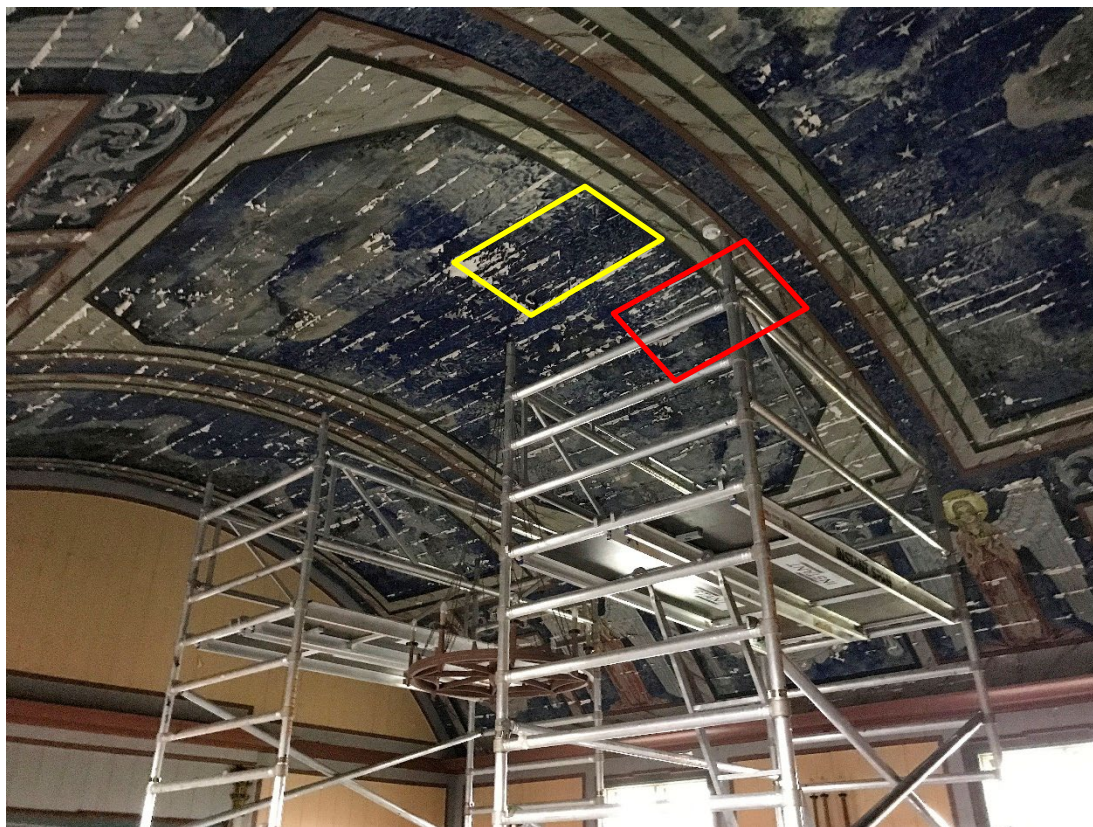
Figur 1 Detalj av takmaleriet i Blaker gravkapell. Rød firkant viser området der testfelt for konsolidering ble oppført i 2022. Gul firkant viser område der det ble konsolidert i 2023.

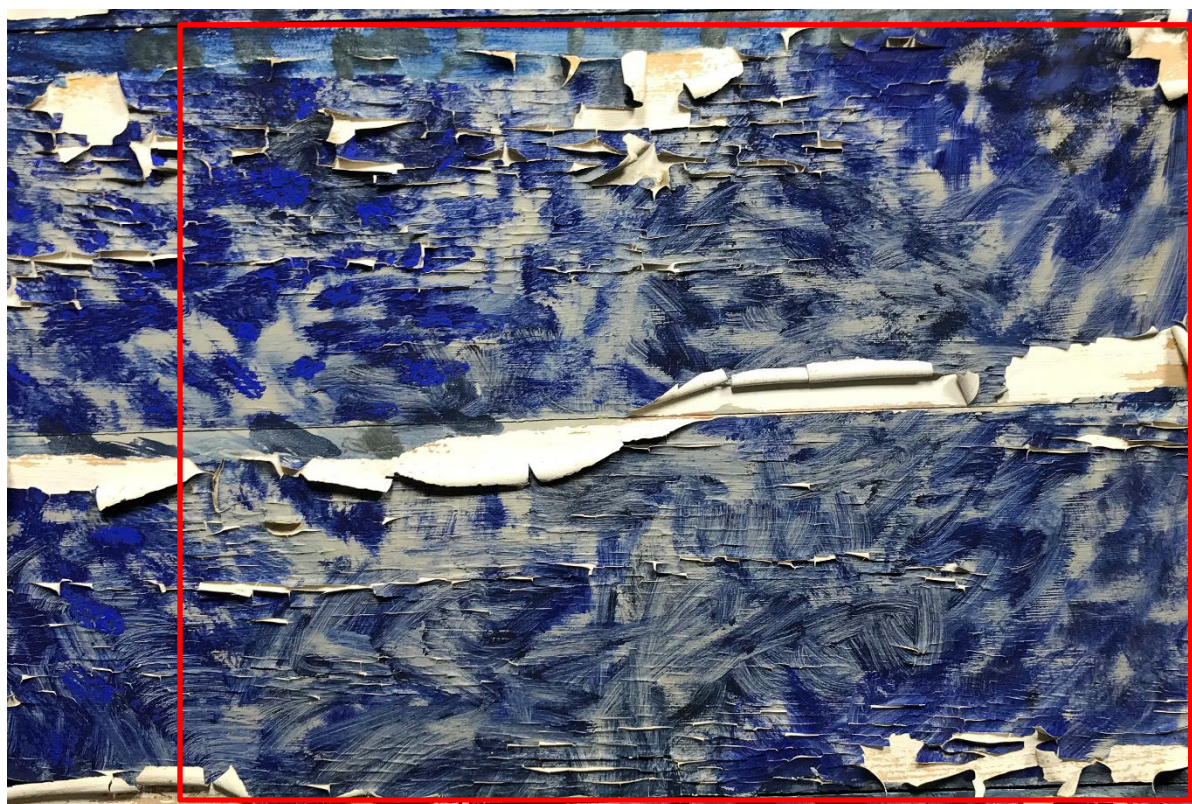
Figur 2 Testfelt for 1:1 (3% størlim i vann : 2 2% metylcellulose i vann: etanol) før konsolidering i 2022. Rød firkant er området som ble konsolidert.

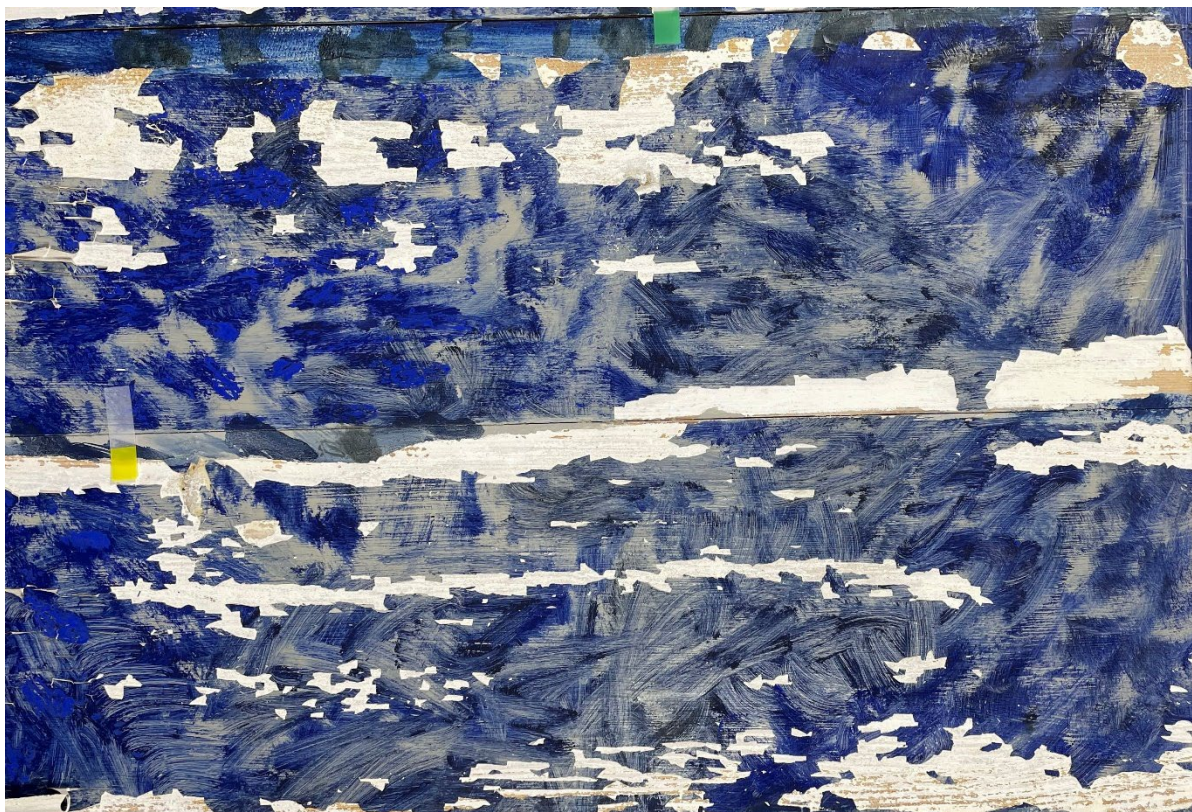
Figur 3 Testfelt for 1:1 (3% störlim i vann : 2 2% metylcellulose i vann: etanol) etter konsolidering i 2022

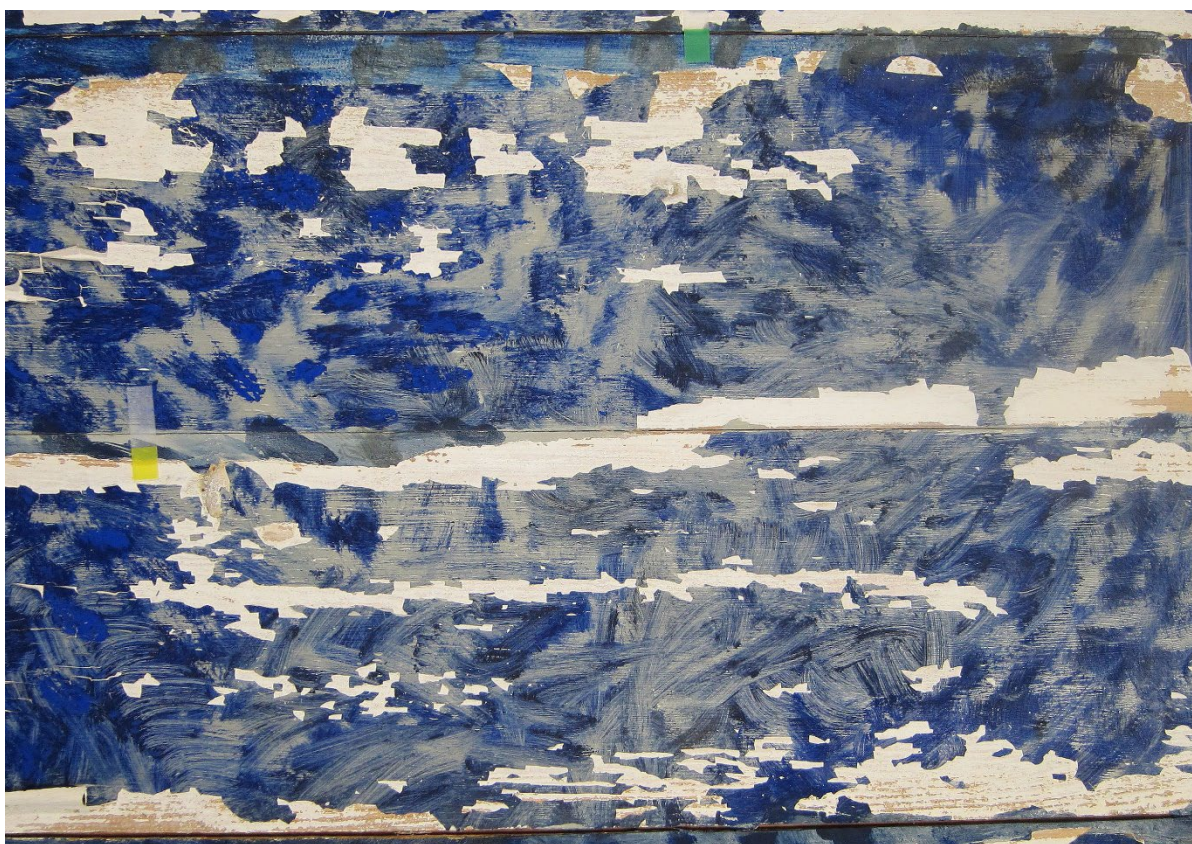
På et generelt plan vurderes malingens feste til underlaget et år etter behandling som ganske bra til bra i testområdene for begge konsolideringsmidlene. Som nevnt under punkt 4.1 var resultatet bedre i de delfeltene der mye løs maling hadde blitt fjernet og kun løs maling var beholdt som lå mer eller mindre parallelt med underlaget. Her hadde malingen stort sett god feste til underlaget både langs sårkanter og lengre inn i dekoren. Det var kun få veldig små løse flak på testfeltene et år etter behandling.

Figur 4 Samme testfelt som fig 2 og 3 i 2023.

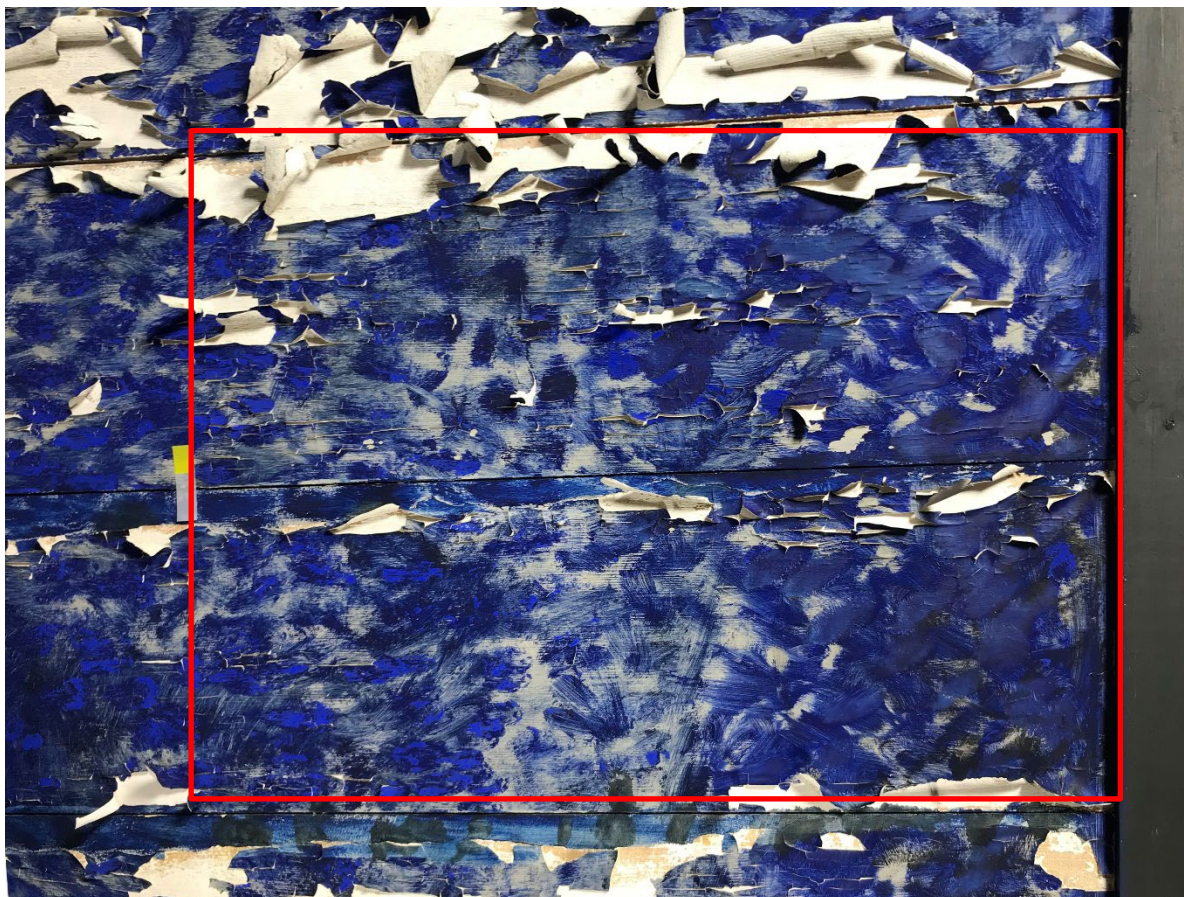
Figur 5 Testfelt for 2% metylcellulose i vann/etanol 1:1 før konsolidering i 2022.

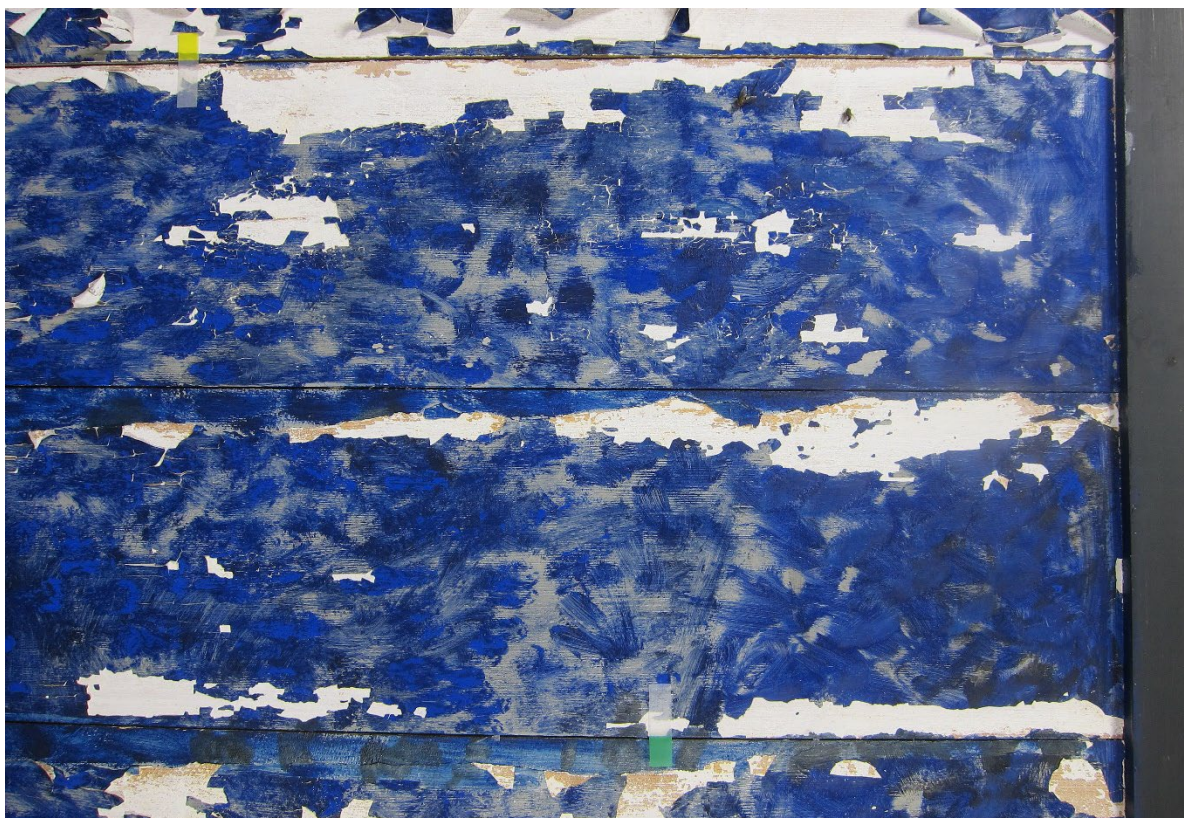
Figur 6 Testfelt for 2% metylcellulose i vann/etanol 1:1 etter konsolidering i 2022.

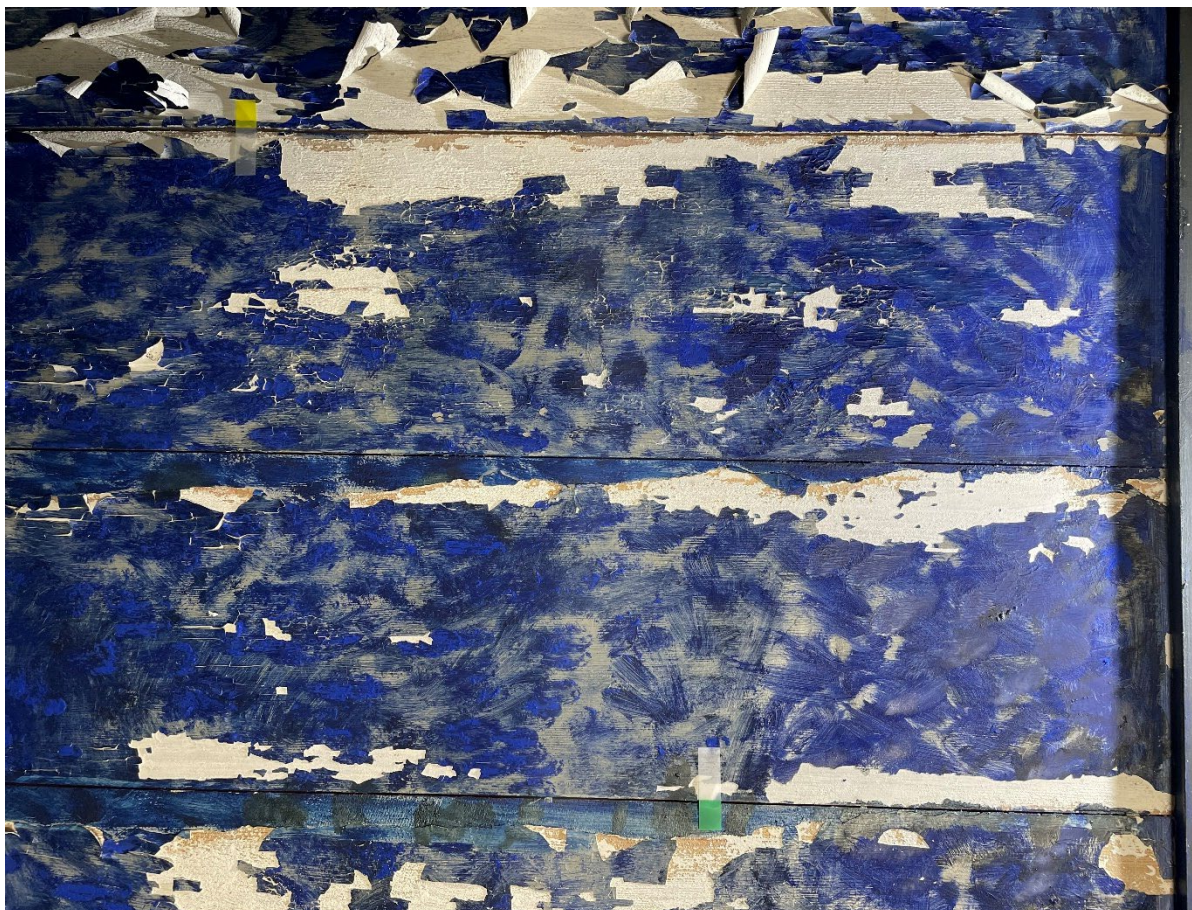
metylcellulose i vann/etanol 1:1, da vanninnholdet er lavere og konsolideringsmiddelet ikke påføres varmt. Av den grunn vurderes 1:1 størlim 3%/ 2% metylcellulose i vann/ etanol 1:1 som noe bedre egnet for konsolidering av blå områder. I det grå, ådrete testfeltet som hadde blitt konsolidert med 2% metylcellulose i vann/etanol 1:1, hadde malingen god feste til underlaget.

Figur 7 Samme testfelt som fig. 5 og 6 i 2023.

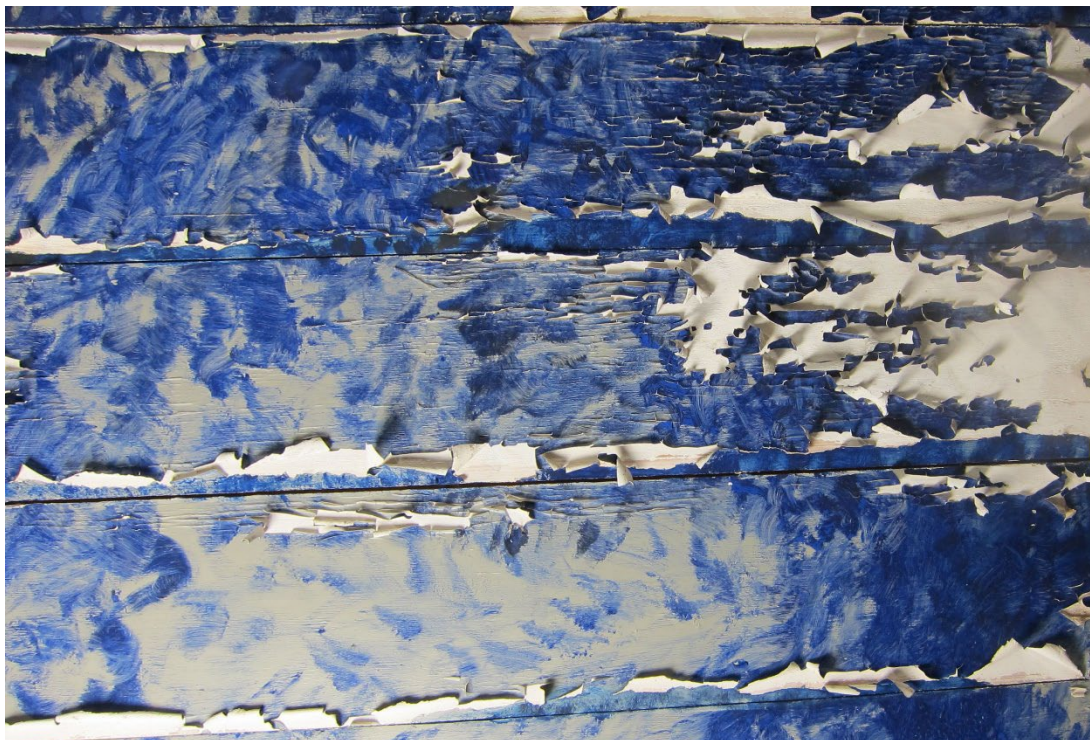
For å kunne estimere hvor lang tid det vil ta å feste malingen på hele takmaleriet, ble det konsolidert i et område på $\frac{1}{2}$ m². Den gule firkanten i Figur 1 viser hvor dette området er plassert på takmaleriet. I dette området ble all løs maling fjernet unntatt den som lå mer eller mindre parallelt med underlaget. Etter det ble det flatekonsolidert med 1:1 størlim 3%/ 2% metylcellulose i vann/ etanol 1:1 (Figur 8, Figur 9).

Figur 8 Testområde for måling av tid før konsolidering i 2023.

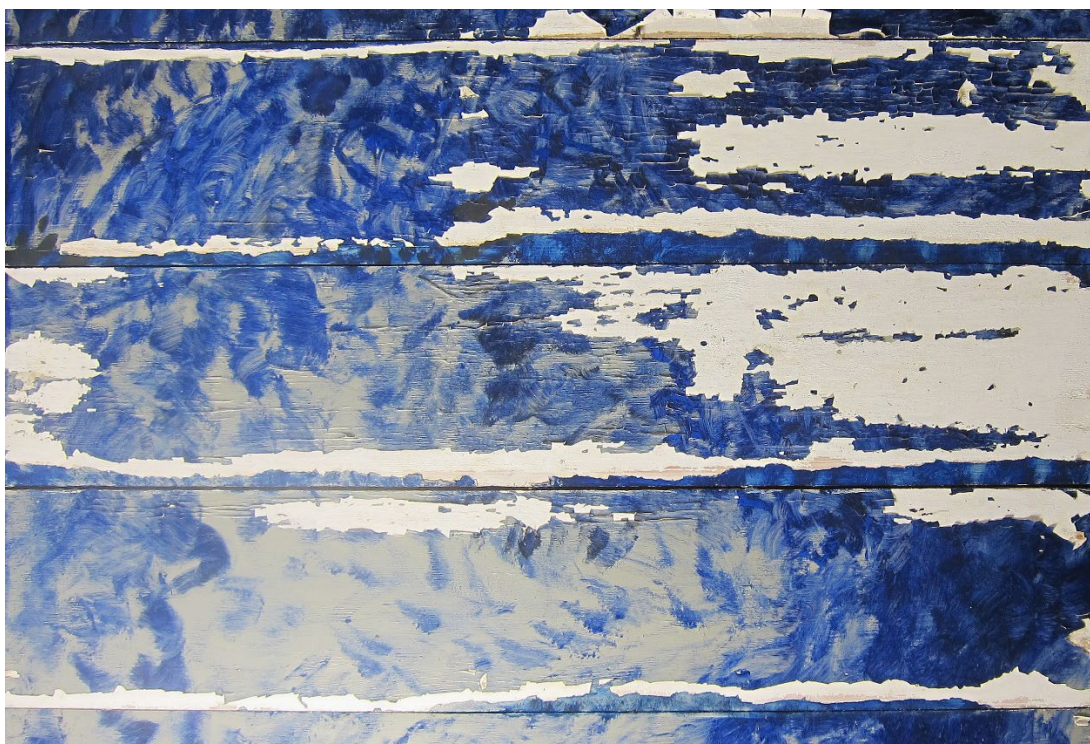
Figur 9 Testområde for måling av tidsbruk etter konsolidering i 2023.

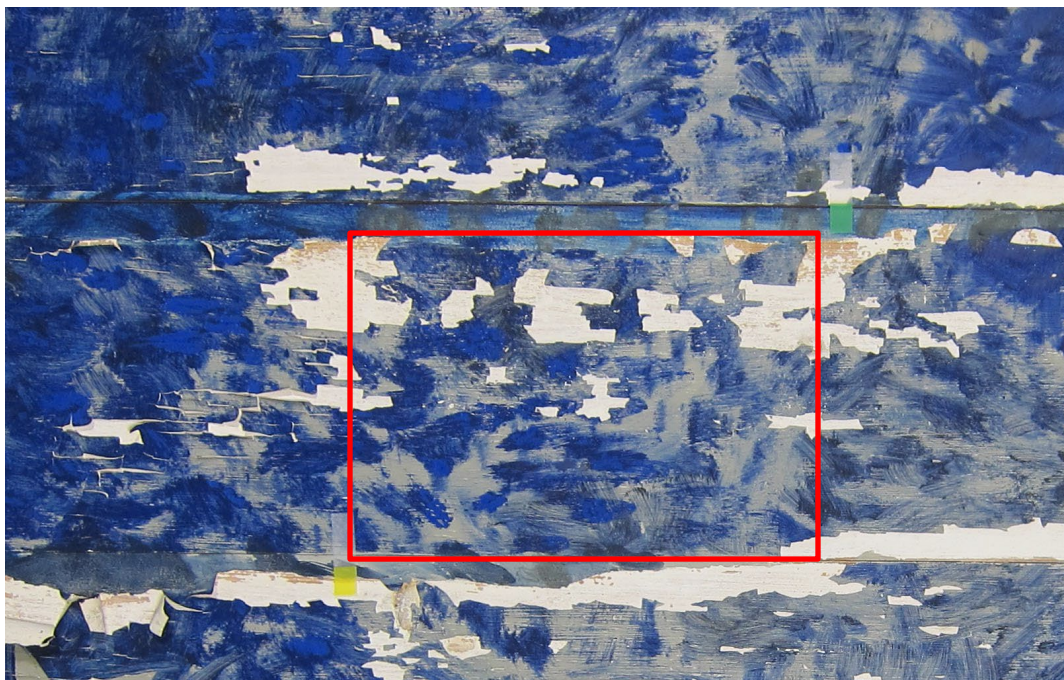
I et tidligere konsolidert område ble retusjering av takmaleriet testet (Figur 10, Figur 11). Testene innebærer isolering av skadeområdene, påføring av en grå bunnfarge og fullt integrert retusj.

Figur 10 Testområde før retusjering i 2023.

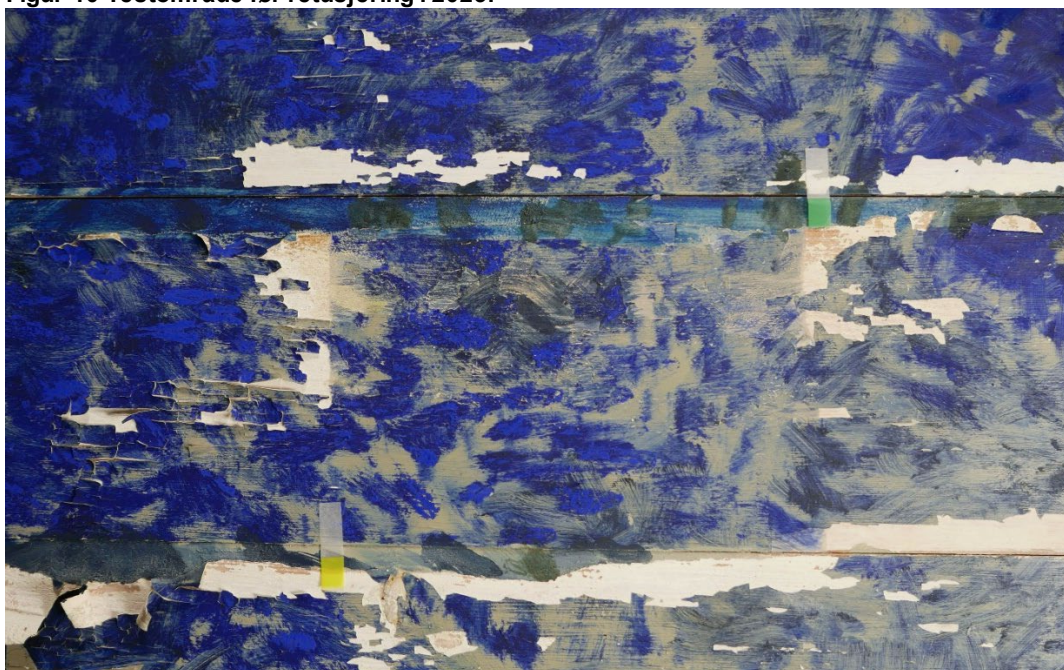
Figur 11 Samme område som i fig. 10 etter retusjering i 2023.
