GRUVEMINNER I LONGYEARBYEN OG HIORTHHAMN

Fredete taubanebukker: Tilstand og bevaring

Anne-Cathrine Flyen, NIKU og Johan Mattsson, Mycoteam AS

Tittel Gruveminne i Longyearbyen og Hiorthhamn Fredete taubanebukker: Tilstand og bevaring	Rapporttype/nummer NIKU Rapport 68	Publiseringsdato 04.07.2013
	Prosjektnummer 15620823	Sider 42
	Avdeling Bygning	Tilgjengelighet Åpen
Forfatter(e) Anne-Cathrine Flyen, NIKU og Johan Mattsson, Mycoteam AS	ISSN 1503-4895 ISBN 978-82-8101-202-8	Periode gjennomført Mai 2012 – Juni 2013
	Forsidebilde Taubanebukkene mellom Taubanestasjonen på Skjæringa og utskipningshavnen på Hotellneset. Foto: Flyen AC

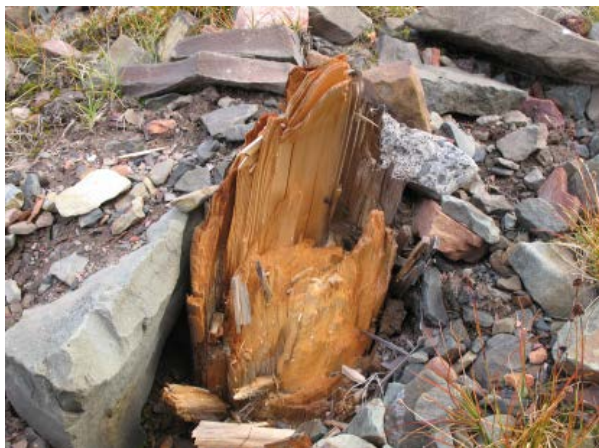
Foto 5 Meget kraftig råteskade i indre deler av tømmer har ført til en ødeleggelse av taubanebukken. Skaden var ikke mulig å se fra overflaten. Det er slike skader vi var på jakt etter i bukkene på Hiorthhamn og i Longyearbyen. Foto: J. Mattsson, Mycoteam

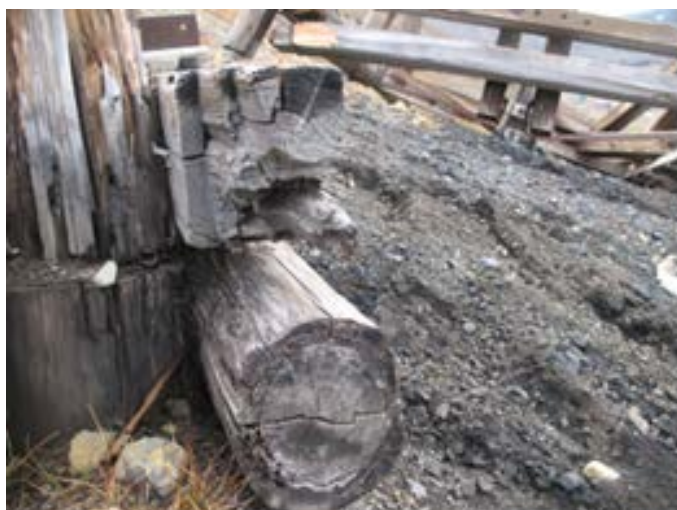
Foto 6 I forbindelse med en synlig snittflate på liggende tømmer er det mulig å registrere tegn til omfattende råtesoppskade i indre deler. Hvis stokken hadde stått nede i bakken, ville skaden vært usynlig. Foto: J. Mattsson, Mycoteam

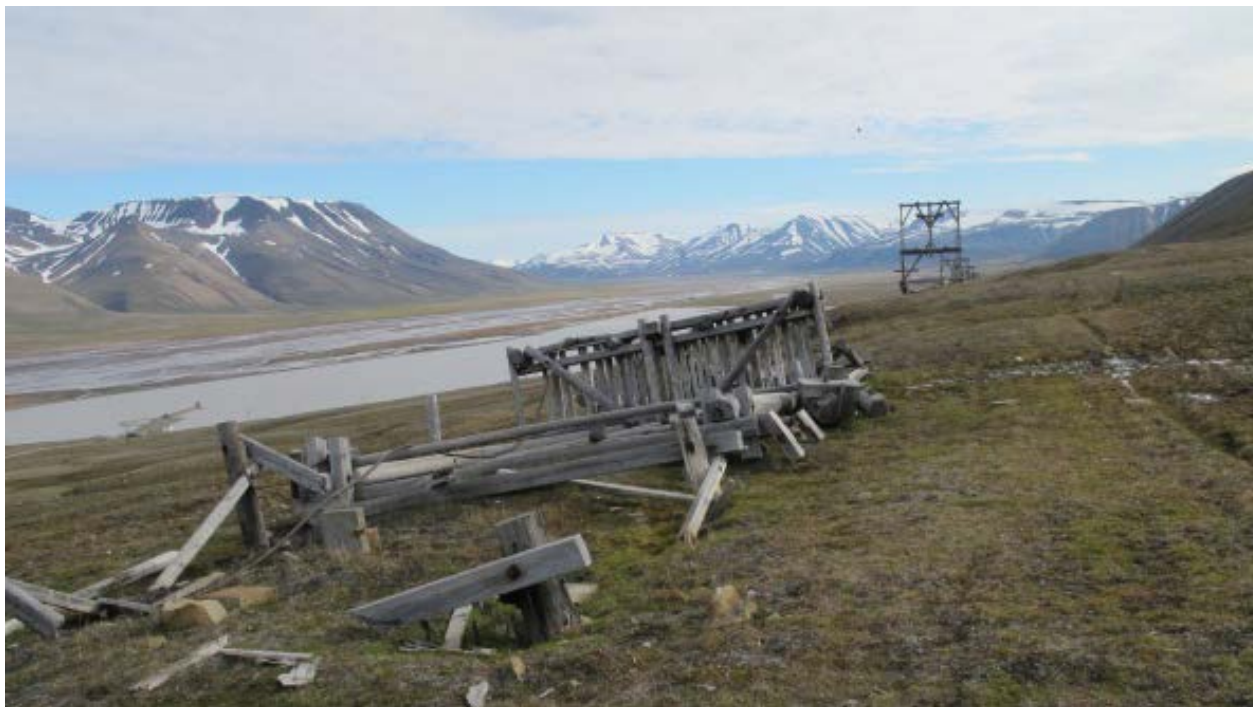
Foto 7 En av de taubanebukkene som allerede er falt. Foto: AC Flyen, NIKU

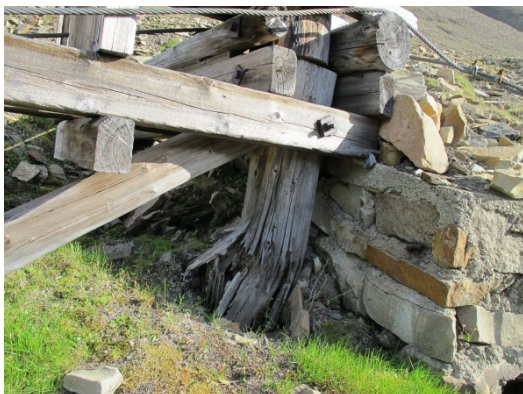
I tillegg til råtesopp-skadene, var det i flere tilfeller klare setningsskader og knusningsskader i fundamentstokker som har ført til at bukkene står skeivt (foto 8 og 9).

Foto 8 En knusningsskade i et fundamentben viser at det er en kritisk svekkelse av stabiliteten til bukken. Foto: J. Mattsson, Mycoteam

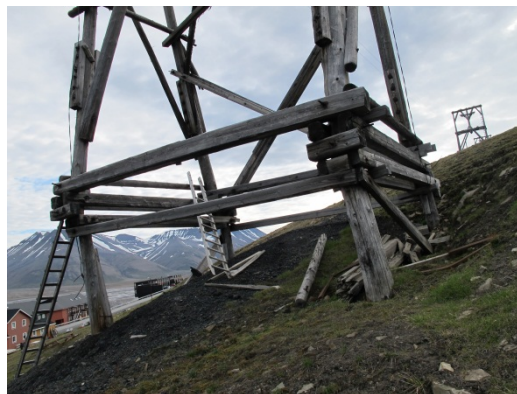
Foto 9 Fundamentet er forskjøvet slik at hele bukken står skjevt og stabiliteten er svekket. Foto: J. Mattsson, Mycoteam

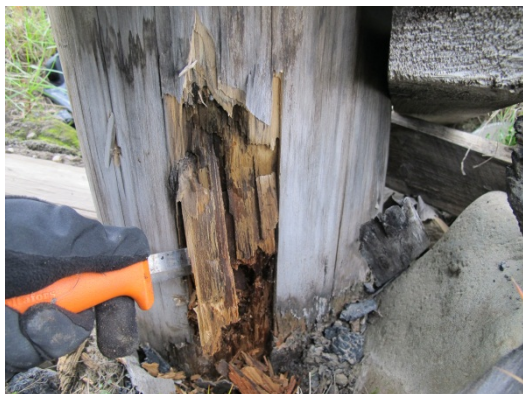
Foto 10 Omfattende indre råtesoppkader i bein til taubanebukk. Foto: AC Flyen, NIKU

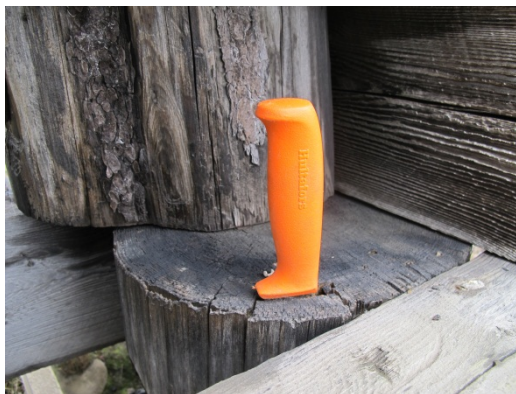
Foto 11 Enkelte fundamentstolper er sterkt råtesoppskadet i øvre del. Foto: J. Mattsson, Mycoteam

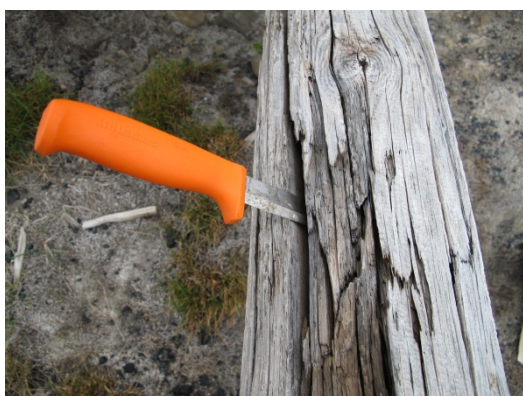
Enkelte horisontale materialer, slik som de trerammene som holder selve taubanebukken på plass på de oppstikkende fundamentbenene og de som stiver av andre deler av taubanebukkene, er stedvis angrepet av råtesopp (foto 12 og 13).

Foto 12 Råtesoppkader i rammer og avstivere til taubanebukker kan bidra til svekkelse av stabiliteten. Foto: J. Mattsson, Mycoteam

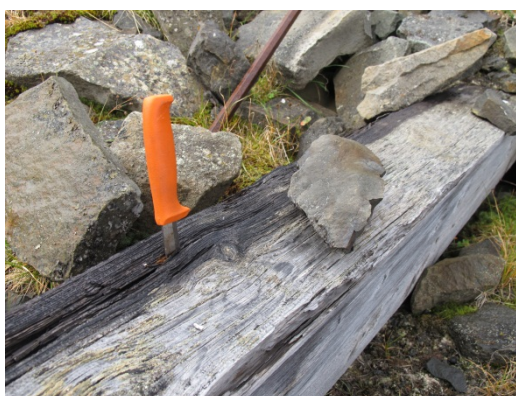
Foto 13 Enkelte av skadene er vanskelige å oppdage uten inngående undersøkelse. Foto: J. Mattsson, Mycoteam

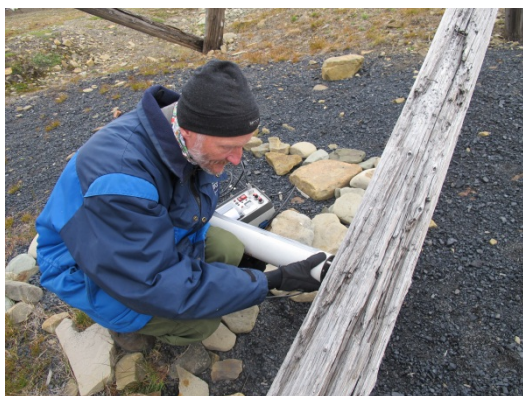
Det er karakteristisk at råtesoppskadene er lite synlig på overflaten av treverket. Nedbrytningen skjer rett under overflaten og der kan det være omfattende skader (foto 14 og 15). Disse skadene kan vanskelig oppdages uten inngående, teknisk kontroll.

Foto 14 Råtesopp-skadene kan stort sett først klarlegges ved en inngående teknisk undersøkelse. Foto: AC Flyen, NIKU

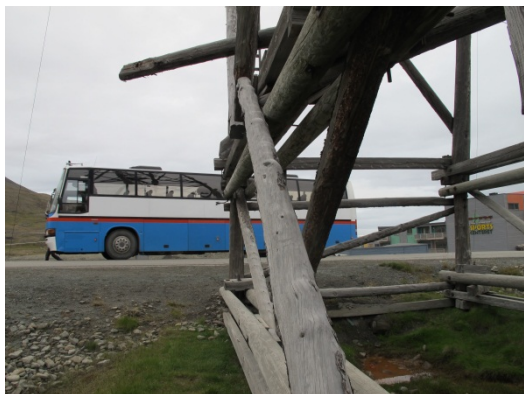
Foto 16 Konsekvensene for en kollaps av en bukk som står ved en trafikkert vei kan være store. Foto: J. Mattsson, Mycoteam

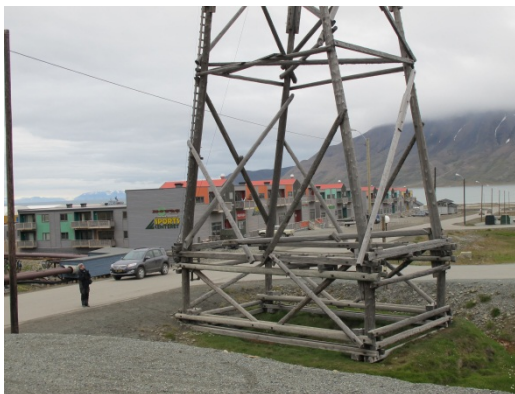
Foto 17 Ekstra strenge sikkerhetskrav må gjelde for råtesoppskadede taubanebukker inne i Longyearbyen. Foto: J. Mattsson, Mycoteam

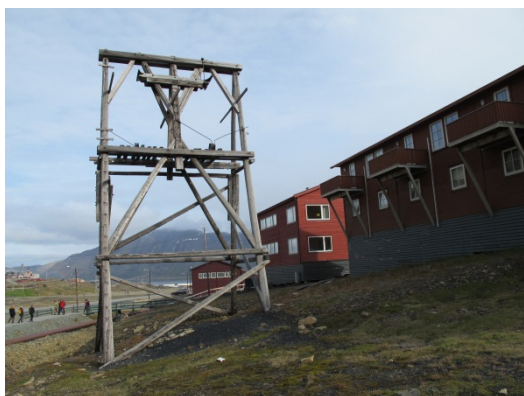
Foto 18 Flere av bukkene inne i Longyearbyen er meget høye og står tett opp mot bebyggelse. Foto: J. Mattsson, Mycoteam

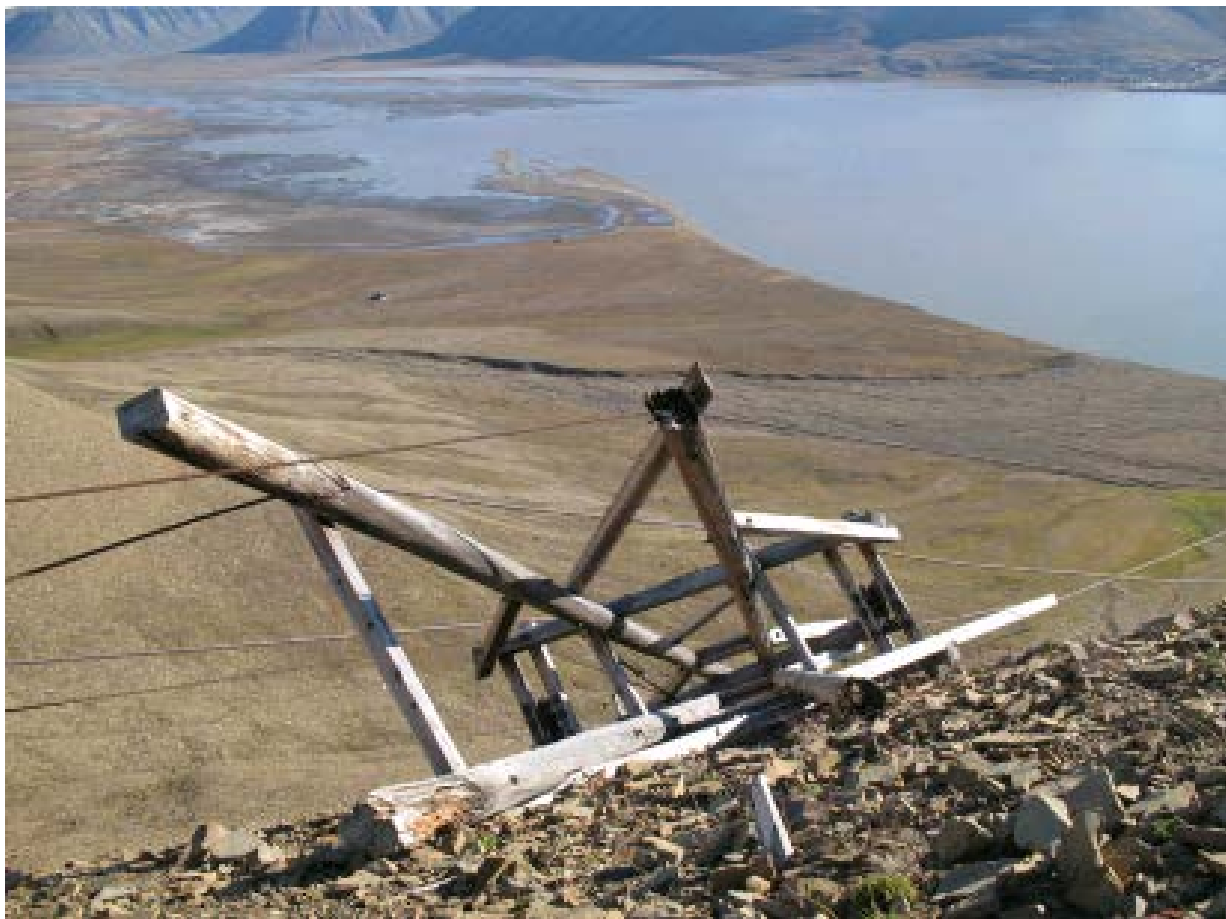
Foto 23 To bukker var falt overende. Foto: J. Mattsson, Mycoteam

Trefundamentene til taubanebukkene i Hiorthhamn og taubanestasjonen står meget utsatt til for angrep av råtesopp. Dette har allerede vist seg ved at to av bukkene er falt over ende med omfattende råtesopp-skader i del delene av treverket som har stått i bakkekontakt. Svekkelsen fra råtesoppen er så alvorlig at det bare skulle en liten dytt til, for eksempel fra vinden, for at bukken skulle gå overende.

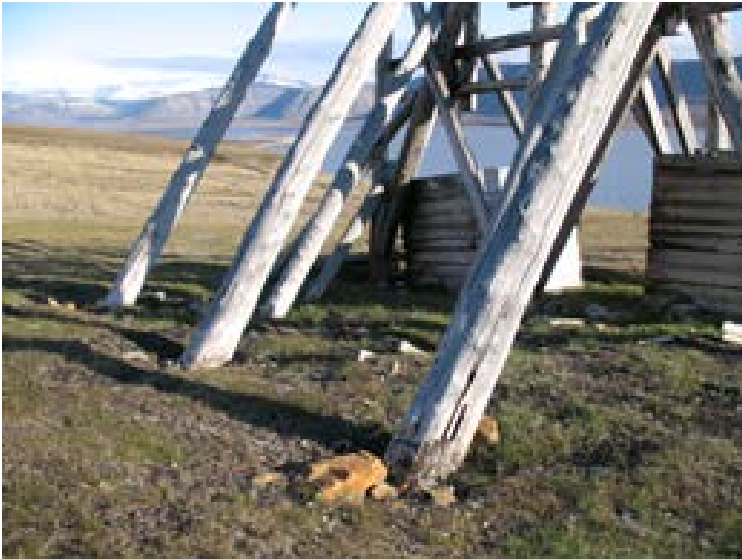
Foto 25 Bukkene har mye treverk som står i jordkontakt. Samtlige av disse materialene kan være svekket av råtesopp og må av den grunn undersøkes grundig. Foto: J. Mattsson, Mycoteam

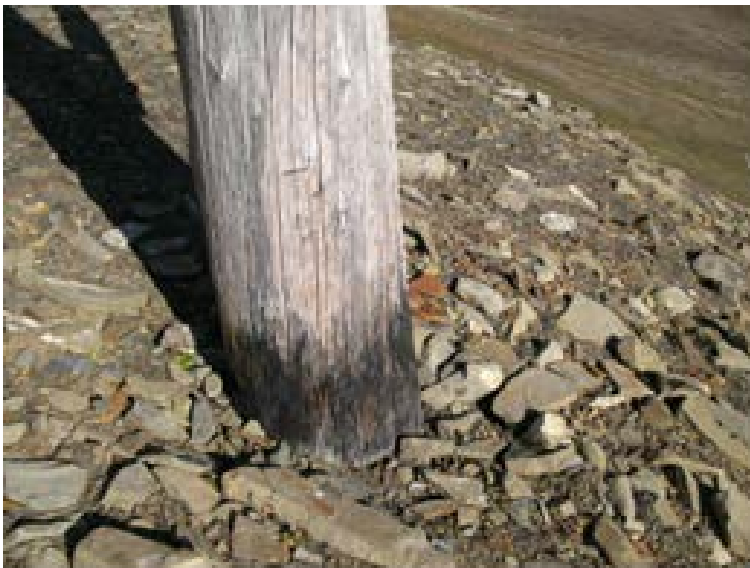
Foto 26 I mange tilfeller var det ikke noen synlige tegn til råtesoppkader i overflaten av treverket. Misfargingen skyldes opptrekk av kullpartikler og ikke svertesopp/råtesopp. Foto: J. Mattsson, Mycoteam

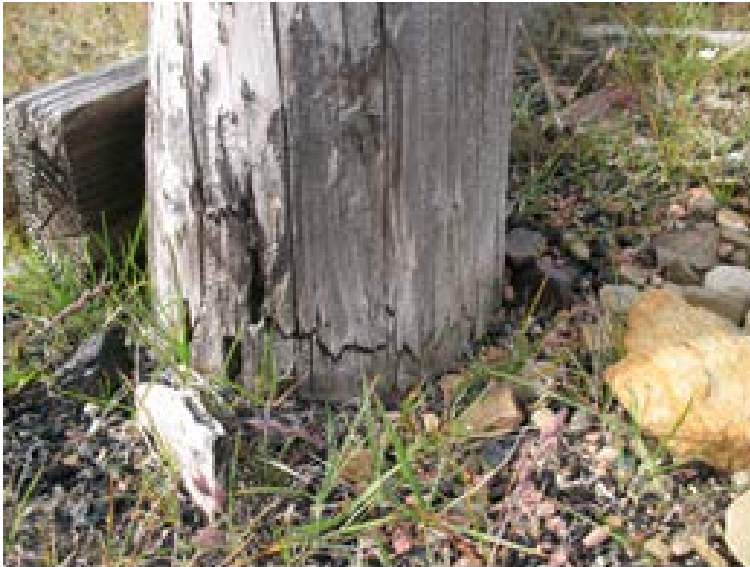
Foto 27 Ofte var det enkelte, svake tegn til en overflatisk nedbrytning av stikkene der de står i jordkontakt. Disse skadene var stort sett begrensede og forårsaket av gråråtesopper. Foto: J. Mattsson, Mycoteam

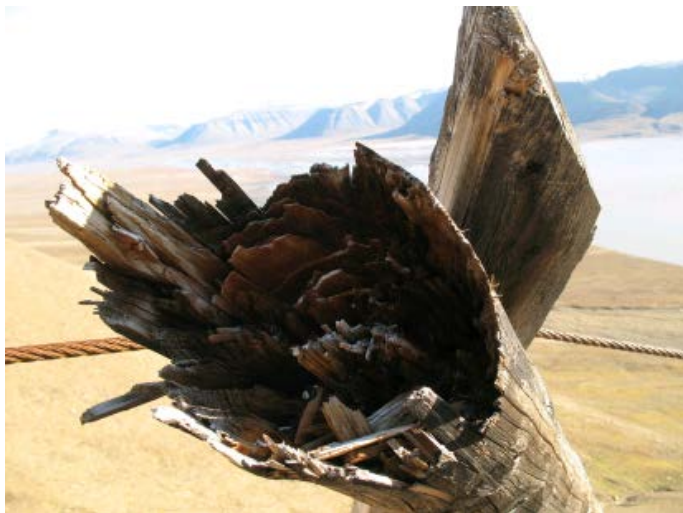
Foto 29 Råteskadene på bukkens fundamentben har startet fra innsiden og er vanskelige å oppdage fra utsiden. På denne stokken er kun et tynt «skall» igjen utenpå den sterkt svekkede stokken. Bruddflaten er ved overgangen mellom bakke og luft. Foto: AC Flyen, NIKU

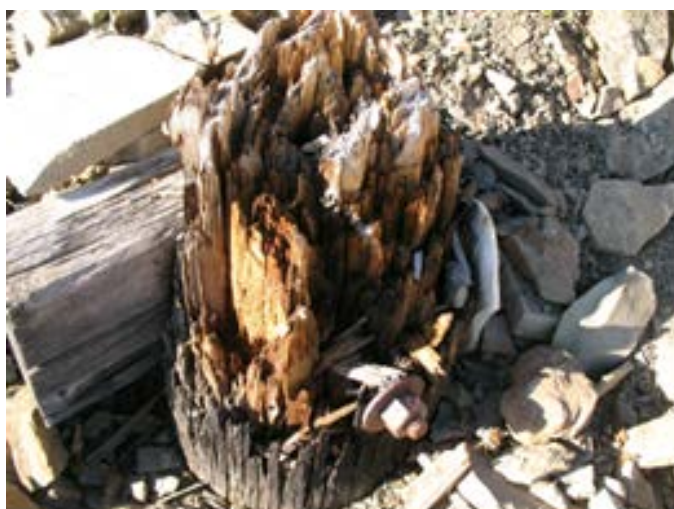
Foto 30. Hele indre del av den knekte stokken er kraftig svekket av råtesopp. Foto: J. Mattsson, Mycoteam

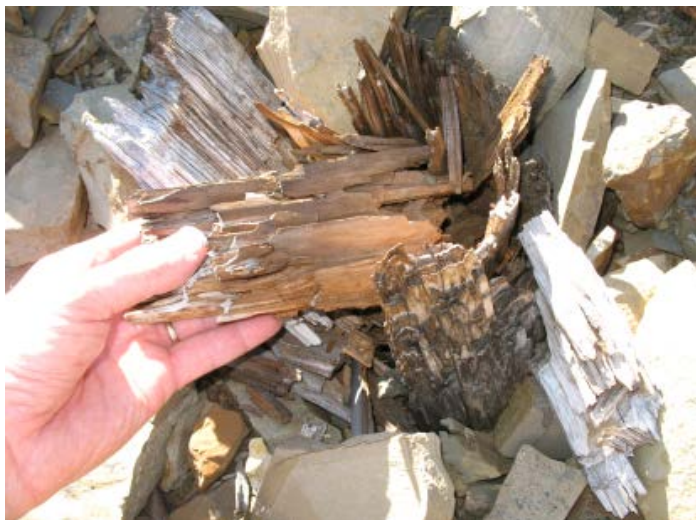
Foto 31 I den knekte stolpen ble det ved laboratorieanalyse påvist forekomst av husnettsopp. Våre undersøkelser har vist at denne råtesopparten er vanlig å finne i nedbrutt treverk på Svalbard. Den forårsaker omfattende skade i treverk med jordkontakt. Foto: J. Mattsson, Mycoteam
