NIKU Rapport 46

“Polarnatt i Hammerfest, verdens nordligste by.” Behandling av maleriet i bystyresalen, Hammerfest rådhus

Nina Kjølsen Jernæs
Hanne Moltubakk Kempton

Oslo, august 2011

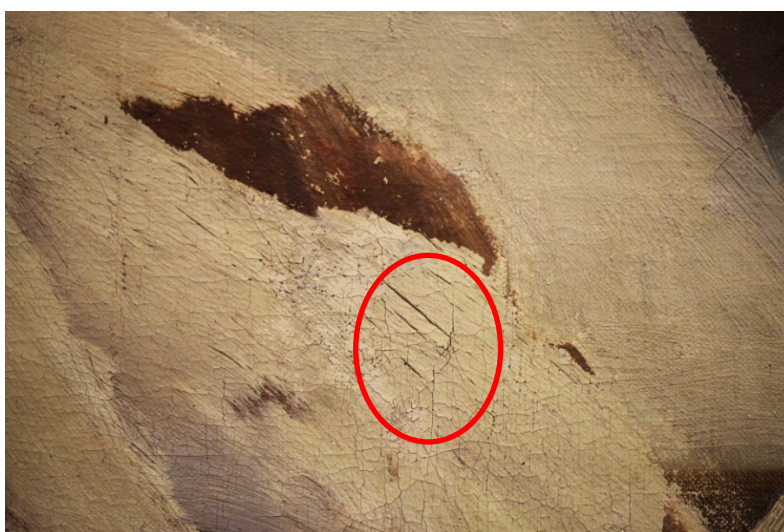
Malerier har ofte krakeleringer i malinglaget. Disse kan være forårsaket av kunstnerens teknikk og materialbruk (premature krakeleringer) eller de kan være forårsaket av alder og mekanisk belastning av malinglaget.²³ *Hammerfestmaleriet* har mange områder med krakeleringer der grunderingen eller underliggende malinglag er synlig i sprekke. Trolig er dette premature krakeleringer, som har oppstått da malingen tørket. Opptørkingskrakeleringer oppstår fordi det underliggende malinglaget fremdeles er plastisk (ikke helt tørt) når den overliggende malinglaget påføres.²⁴ De kan også oppstå dersom underlaget har for mye bindemiddel.

Illustrasjon 7: Detalj fra maleriets venstre side som viser opptøringskrakeleringer. Den underliggende brune malingen kommer til syne i den hvite snøen.

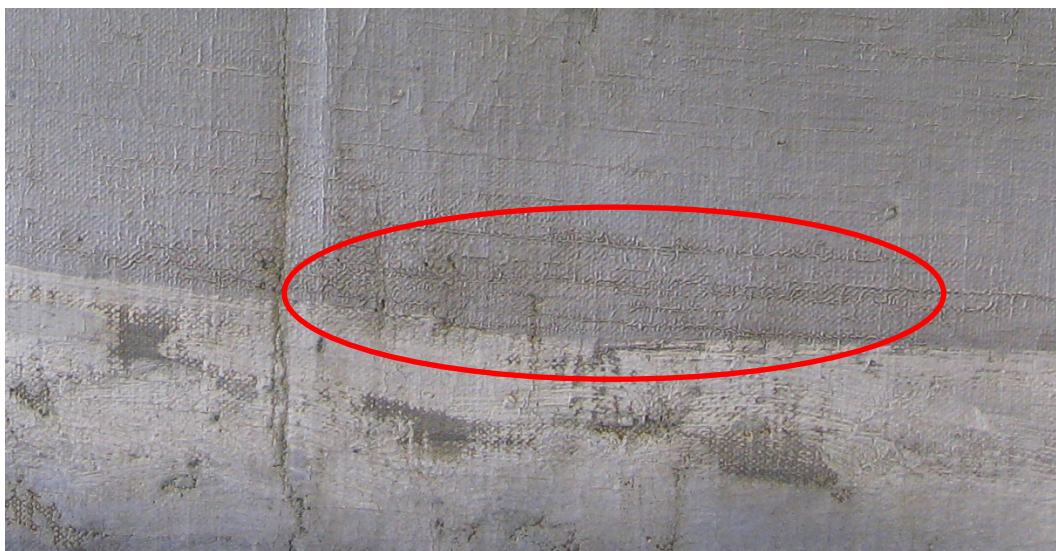
Illustrasjon 8: Detalj fra himmelpartiet der maleren har påført mye maling i ett strøk slik at det har “krympet” seg sammen i tørkeprosessen.

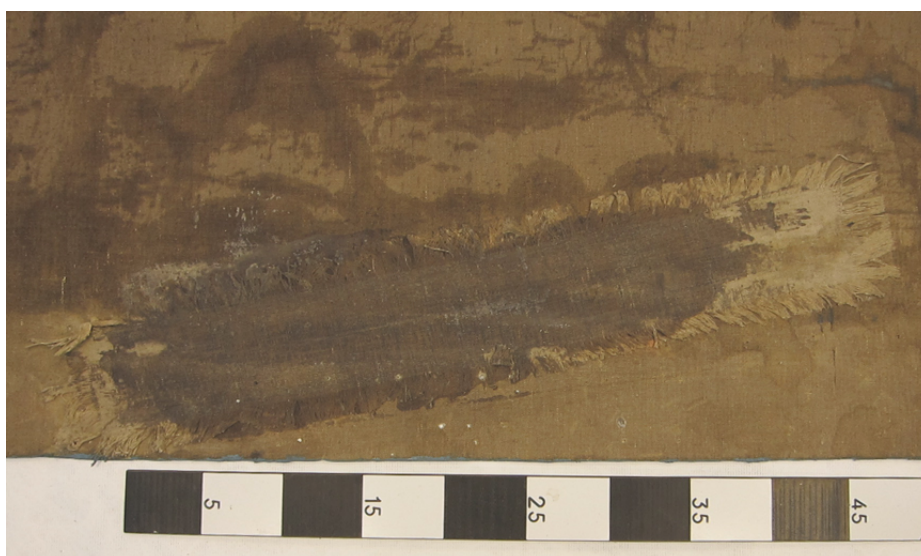
Illustrasjon 9: Detalj fra malerietts bakside som viser en tidligere hullreparasjon med lengde 54 cm. Lerretsslappen var tidligere festet med både klister og senere forsterket med voks (mørkt område).

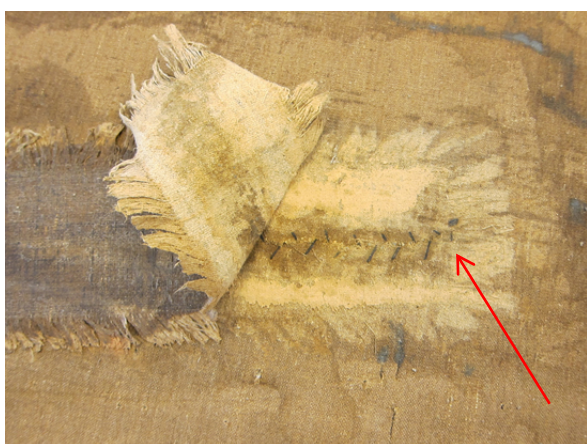
Illustrasjon 10: Den store riften på 54 cm var først sydd sammen med nål og tråd, før det ble festet en lerretsslapp på baksiden av lerretet.

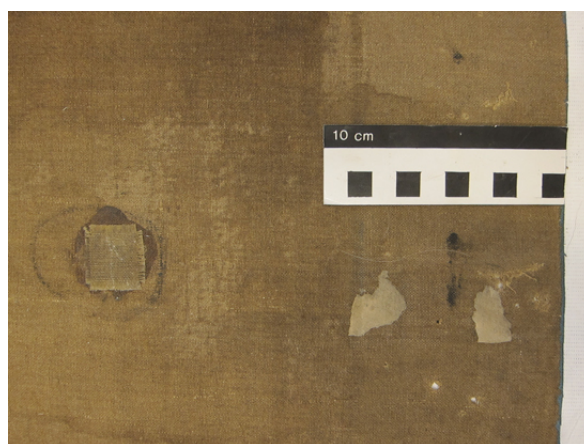
Illustrasjon 11: Detalj fra lerretets bakside som viser rester av papir.

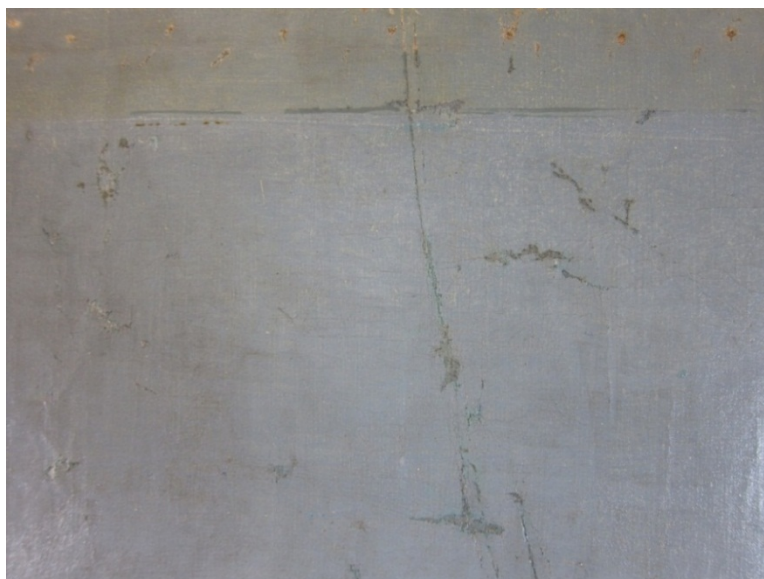
Som tidligere nevnt, har maleriet mange tidligere rifter og hull som tidligere har blitt lappet og reparert. Rifter og hull i lerretet var med på å prege tilstanden av maleriets forside før konservering ved at mengden innmalinger (retusjeringer) var synlig. Det var også mange riss og avskallinger i malinglaget forårsaket av mekanisk belastning fra forsiden, som for eksempel skrap eller press mot lerretet med harde gjenstander (vedlegg 4 Oversikt over skader før konservering 2011). Det kan se ut til at flere tidligere opprullinger av maleriet har resultert i skader i form av vertikale, lange sprekker i malinglaget. Dette er spesielt synlig i øvre del (illustrasjon 12 s. 25).

Illustrasjon 12: Detalj fra øvre del av maleriet der tidligere opprullinger kan ha vært årsaken til flere linjeformede skader. Fotografi tatt etter rensing, før retusjering.

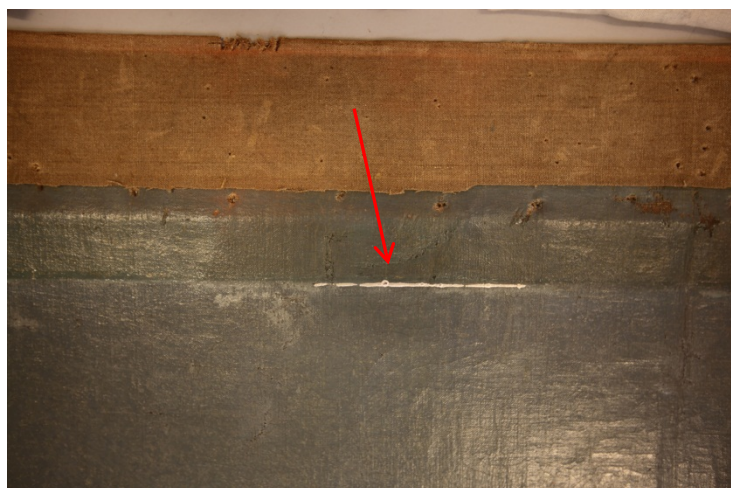
Illustrasjon 13: Detalj fra øvre del av maleriet før rensing av ferniss. Her sees rester fra oppmaling av den tidligere pynterammen, som var blå med sølvkant.

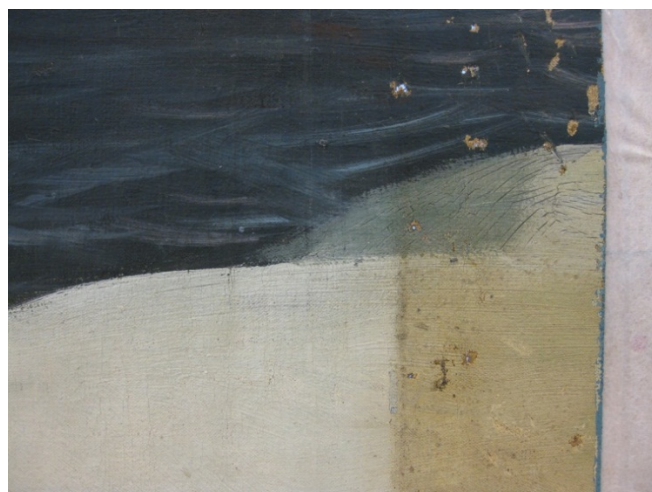
Illustrasjon 14: Detalj av kanten på lerretet som tidligere har vært skjult av pynterammen. Gulning av oljemalingen (høyre kant).

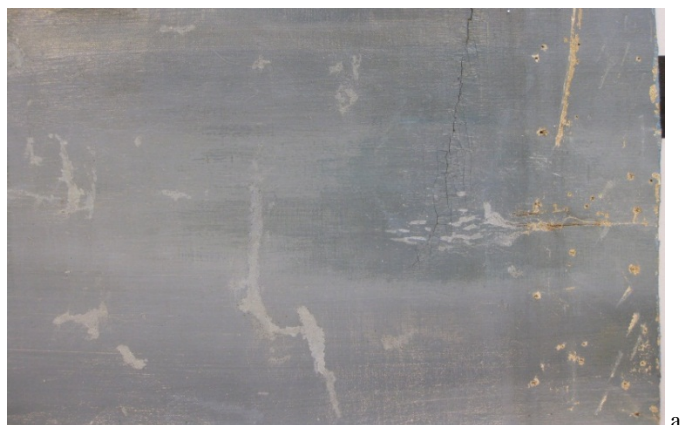
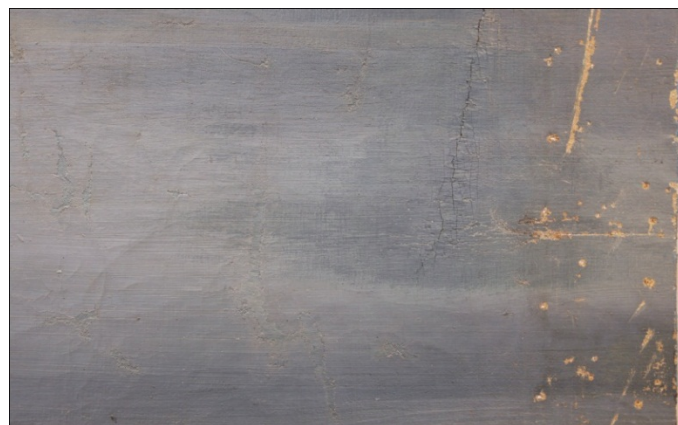
Illustrasjon 15 a+ b: Detalj av eldre retusjer som hadde endret seg med tiden (a: før og b: etter konservering). Hullene synlig til høyre vil ikke bli synlig etter oppspenning.

Skader i midtre del av maleriet var mindre synlige fordi dette er et område med mange ulike former og farger, da fremstår ikke skadene som så synlige. I tillegg er det midtre partiet i maleriet tynt malt, slik at nivåforskjellene er små. Her ble det ikke kittet i forkant av retusjeringen (illustrasjon 15a+b s. 25).

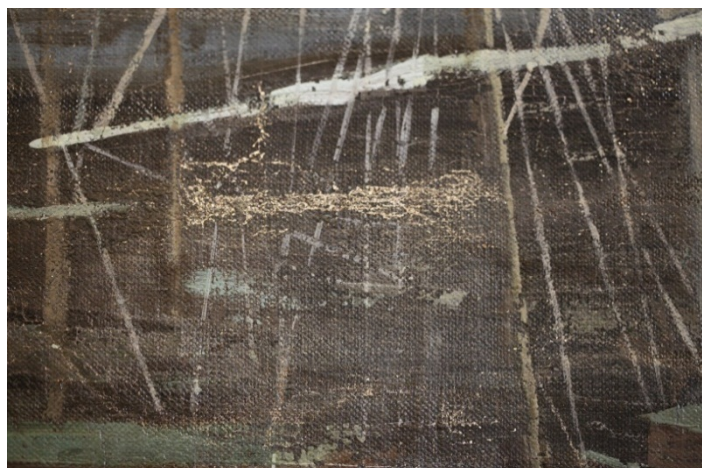
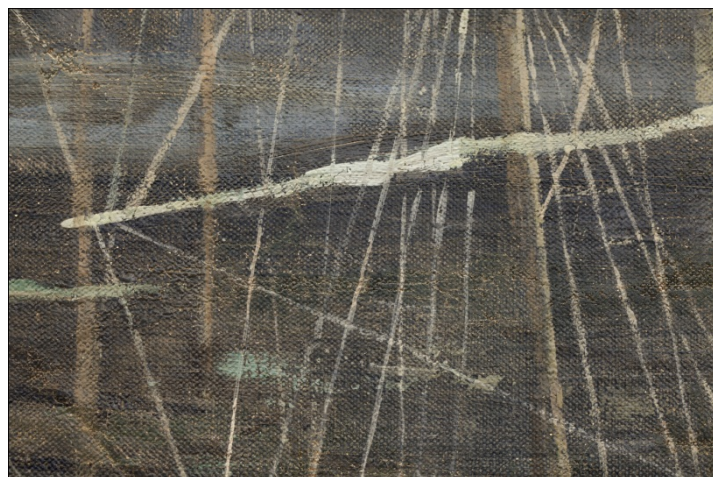
Illustrasjon 16 a+ b: Detalj av slitte områder i maleriet midtre del. (a: Etter rensing, før retusjering, b: etter retusjering).

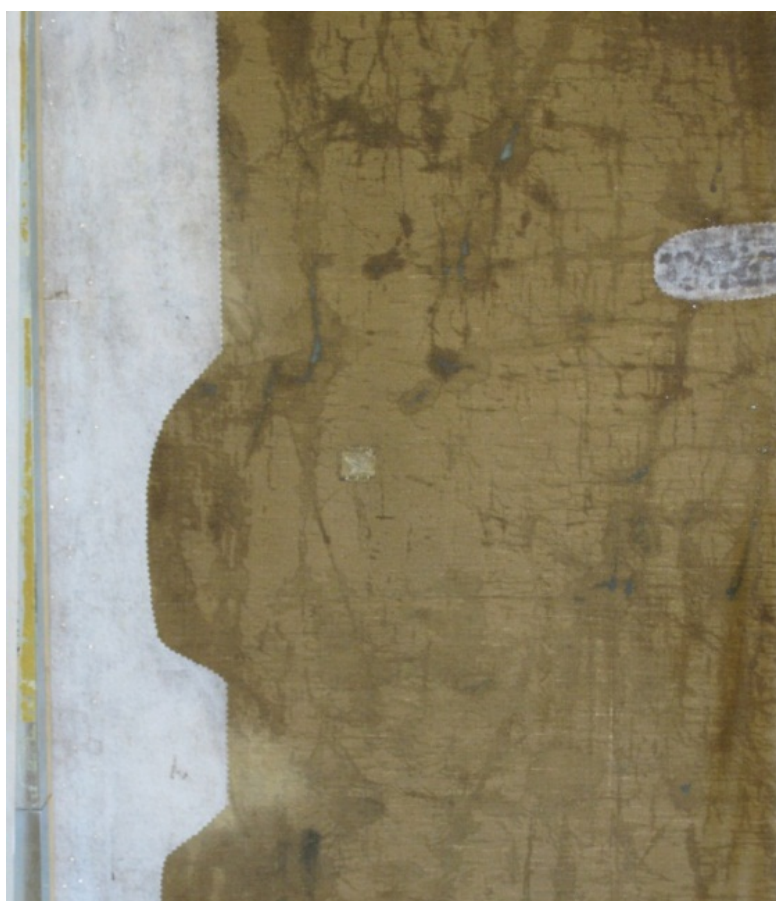
Illustrasjon 17: En riftreparasjon langs lerretets kant ble innlemmet i kantdublingen. Materialene som ble benyttet var Hollytex og Beva 371 film som klebemiddel. Til høyre i fotografiet sees en ny hullreparasjon.

Begge kortsidene og nedre kant hadde ikke like svake områder som øvre kant og det var derfor ikke behov for like mye forsterkning av områdene. I dette tilfellet var det behov for et tynt materiale som kunne gi nok styrke til de hullede kantene ved oppspenning på blindrammen. Med tanke på lerretets størrelse, ble det benyttet Hollytex (tykk kvalitet) med klebemiddelet Beva 65µ i to lag. På baksidens venstre side, der det er skader langs kanten, ble skadeområdene dekket av kantforsterkningen (illustrasjon 17 s. 26). Det ble gjort for å unngå at halve skaden fikk forsterkning fra kantdubleringen, mens resten av skaden fikk en egen lapp.

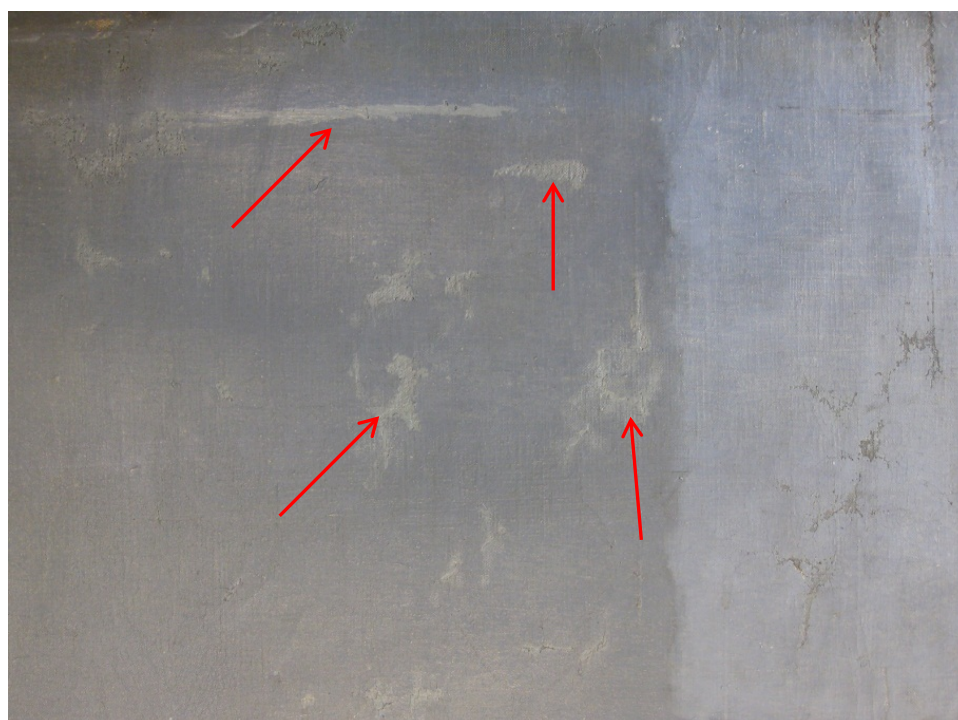
Illustrasjon 19: Skjemmende eldre retusjer ble fjernet ved rensingen av ferniss. Maleriet i himmelen sees her delvis renset for ferniss. Skadeområdene sees på venstre side med lyse retusjer, mens på renset område til høyre i fotografiet sees skadene som mørkere.

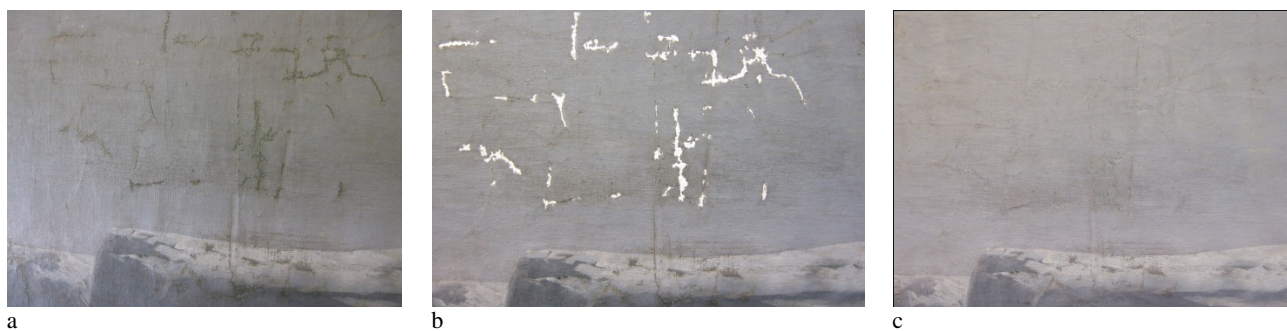
Det var mange skadeområder der originalmalingen var borte slik at lerretsstrukturen var synlig. De ulike teksturene til henholdsvis lerret og maling, samt nivåforskjellen førte til at skadeområdet var godt synlig. Det ble derfor bestemt at flere av disse områdene med utfall av original maling skulle kittes i forkant av retusjeringen (illustrasjon 20 a+b+c, s. 28).

Illustrasjon 20 a+b+c: Flere skader i malinglaget ble kittet for å gi et mer likt nivå på overflaten. Da fungerer en retusj bedre i sidelys. Fotografiene er tatt a: etter rensing, b: etter kitting, c: etter retusjering.

Det ble benyttet et kitt bestående av Beva 371 gel, xylen og Bolognakritt, som er et elastisk kitt.⁵¹ Beva 371 gel har de samme egenskapene som Bevafilm forklart på side 10. Xylen blir brukt for å tynne geleen, mens kritt blir tilsatt for å gi kittet en farge. Ingrediensene ble varmet opp til ca. 70 °C slik at blandingen fikk ønsket konsistens. Kittet ble påført med pensel mens det var varmt. Ved bruk av silikonert plastfilm på overflaten kunne kittet varmes opp med varmeskje slik at det kunne presses ut i hele skadeområdet. Overflødig kitt ble skåret bort med skalpell. Da kittet var plant med området rundt, ble det benyttet en silikonavstøpning av malingsoverflaten som ble trykket ned i kittet med varmeskje for å gi tilsvarende struktur til det kittede området.

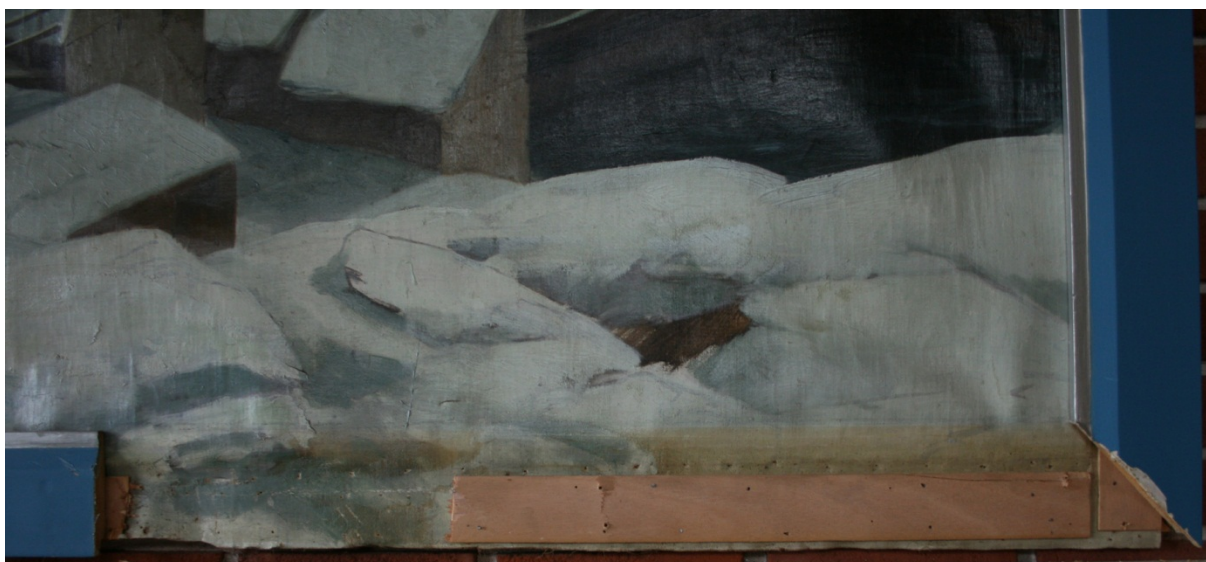
Illustrasjon 22: Detalj av tidligere montering og ramme før nedtaking i januar 2011. Trefiberlist og pynteramme var spikret gjennom malinglaget.

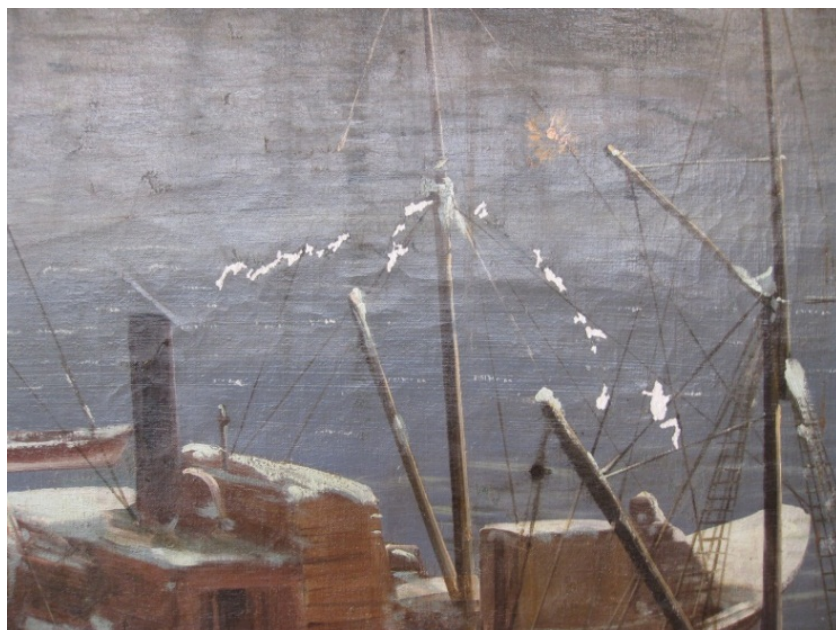
Illustrasjon 27: Noe kitting og retusjering ble gjort på stedet, etter montering i juni 2011. Her sees et av områdene etter kitting, før retusjering.

Etter montering var det mulig å se maleriet for første gang i dets lokale lyssetting. Under arbeidet med kitting og retusjering ble det, som tidligere nevnt, fokusert på skadene i blå områder, samt i venstre del av maleriet på grunn av mulig sterkt sidelys fra vinduene. På grunn av at disse skadene ble minimert, tredde andre, mindre skader frem i lyset i bystyresalen. I noen vinkler er det mulig å se noen av skadene som ikke ble kittet, kun retusjert. Etter montering på veggen ble de største skadene i nedre høyre området kittet og retusjert på stedet⁶⁹ (illustrasjon 27 s. 30).

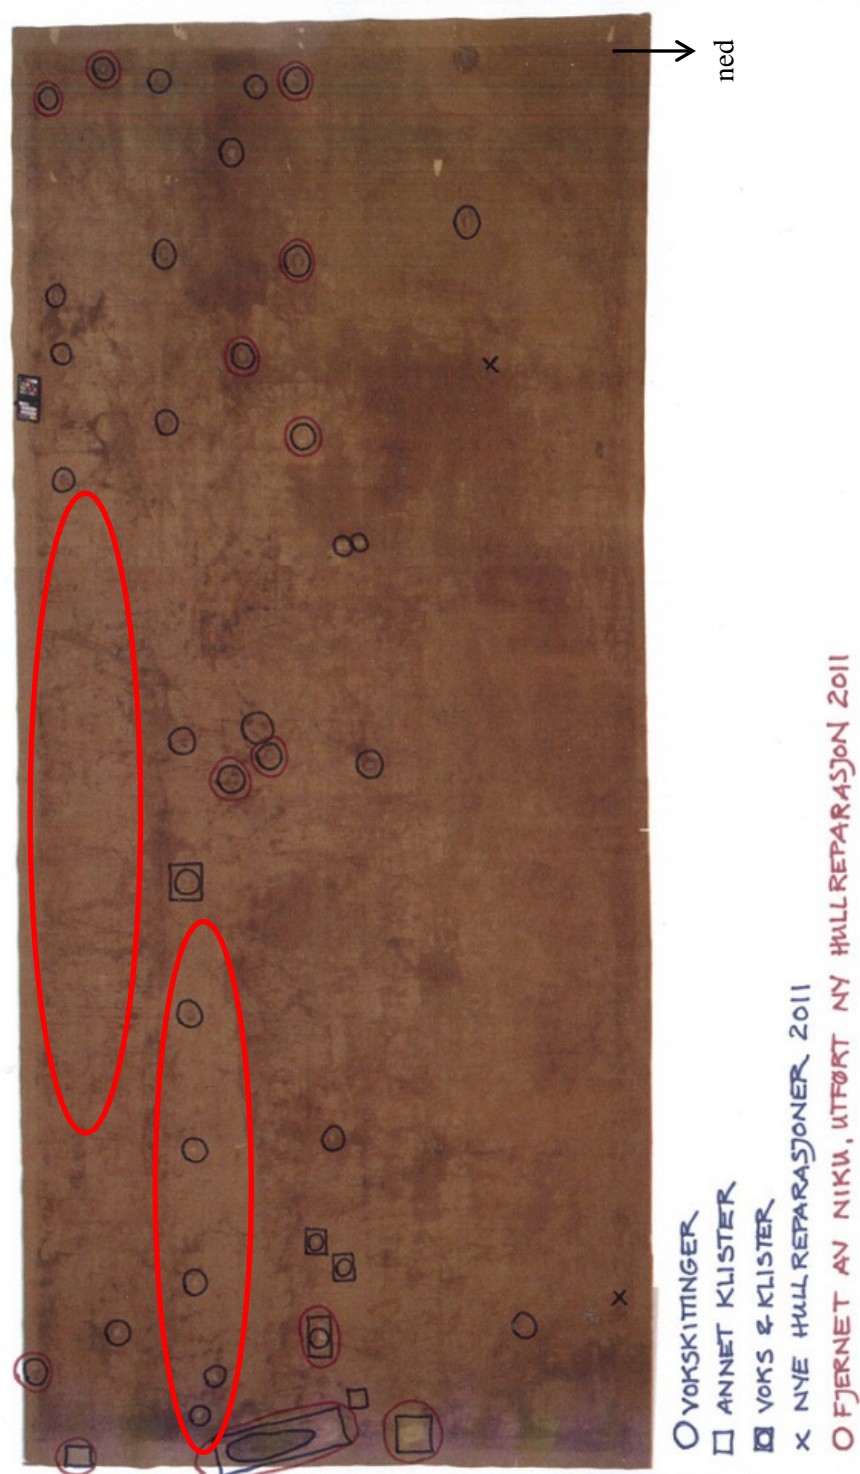
VEDLEGG 3. LERRETETS BAKSIDE

På fotografiet av lerretets bakside er det markert til sammen 39 lapper. Markeringene viser lapper festet med voks, annet klister, voks og klister på samme lapp, nye reparasjoner gjort i 2011, samt hvilke gamle lapper som ble fjernet og erstattet med nye hullreparasjoner i 2011.

Røde ovale former viser hvor i maleriet oljemalingen ikke har trukket gjennom lerretet, områdene sees som lysere enn omkringliggende farger.
