NIKU Rapport 1

# Bergstadens Ziir; Røros kirke

Tilstand og tiltak

Jon Brænne

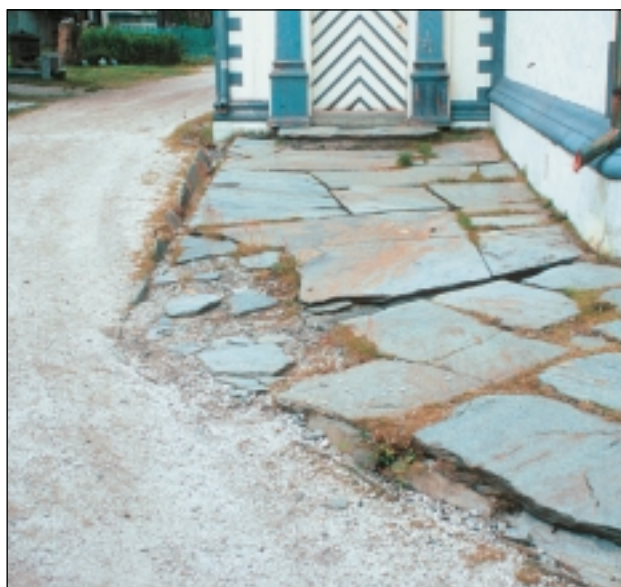
Helleleggingen er i store områder i dårlig forfatning. På grunn av bevegelser i grunnen ligger mange av hellene ujevnt og ustøtt. Dette fører lett til brudd og avslag av biter. Det er til dels store skader på de hellene som ligger nærmest «kjøreveiene» som går rundt kirka. Disse skadene og en rekke andre skader og slitasje inne på kirkegården skyldes bruk av kjøretøy. **Figur 7.**

*Figur 7. Detalj av helleleggingen på sydøstsiden av kirka. De fleste skadene på helleleggingen i dette området skyldes kjøretøyer, enten ved normal trafikk eller ved snøbrøyting om vinteren. Foto. J. Brønne, 2001.*

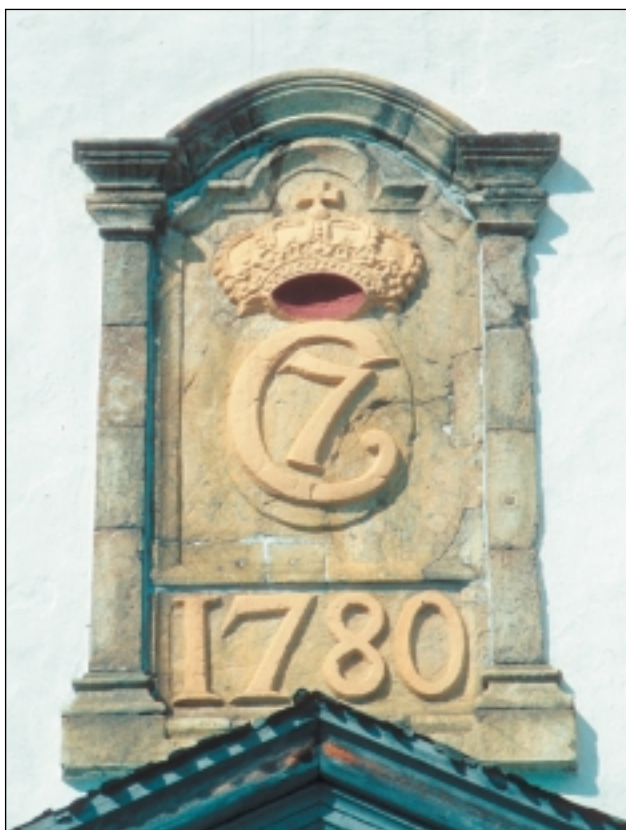
Monogrammet til kong Christian den 7. er utført i lys grå stein og befinner seg over inngangsdøra på tårnets østvegg. **Figur 9.** Undersøkelsene ble utført fra stillas. Beskrivelsen er basert på visuell betraktning og skadebeskrivelsen er generell. For en grundigere beskrivelse av skader og mulige årsaker til endringene i monogrammet, kreves det lengre tid, materialanalyser og studier av monogrammets historikk og ytre og indre klimatiske påkjenninger.

**Figur 9.** Christian 7. kongemonogram over inngangsdøra på tårnets østvegg. Foto J. Brønne 2002.

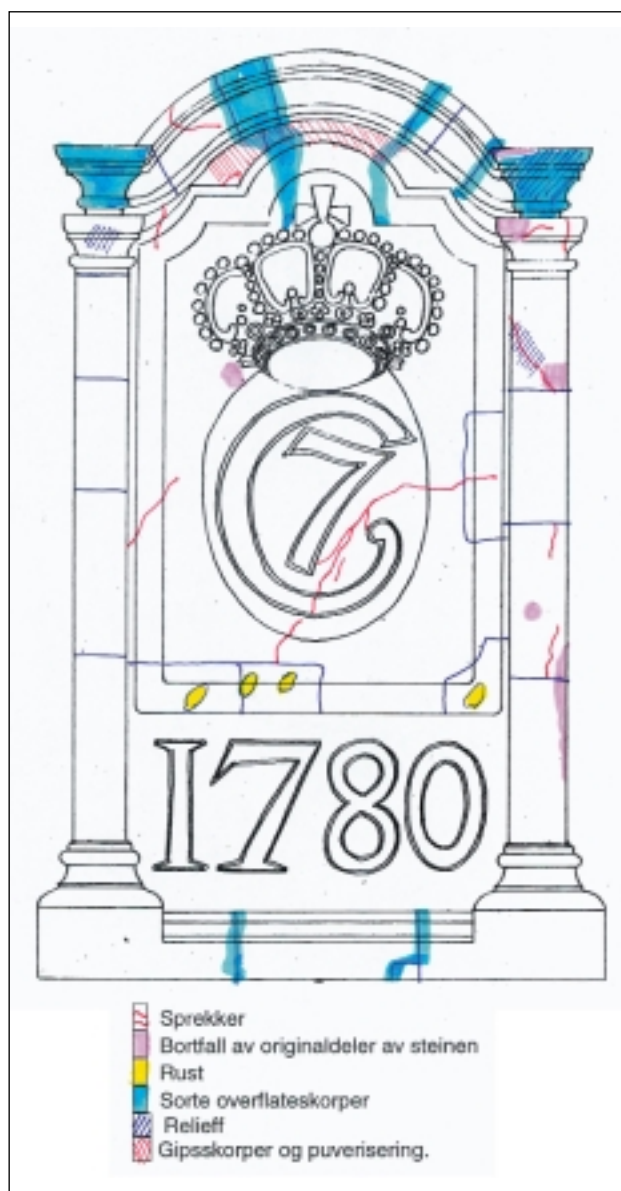
**Figur 12.** Kongemonogram - skader.

**Skader.** Relieffets overflate utsettes for fukt og frost. Fuktpåkjenningene kan tidvis være meget store og medfører skader. Skadene består hovedsakelig av fargeforandringer, oppløsning av karbonater og mikrobiologisk vekst. Jerninnholdet i de opprinnelige hvite karbonatene har oksidert og gitt en karakteristisk gul eller rødbrun fargeendring av karbonatene. Dersom karbonatårene på mindre detaljer ligger parallelt med overflaten, vil oppløsningen av karbonatene kunne medføre at steinoverfla-

Rød strek: Sprekker i steinen.

Gul: Jern og rust.

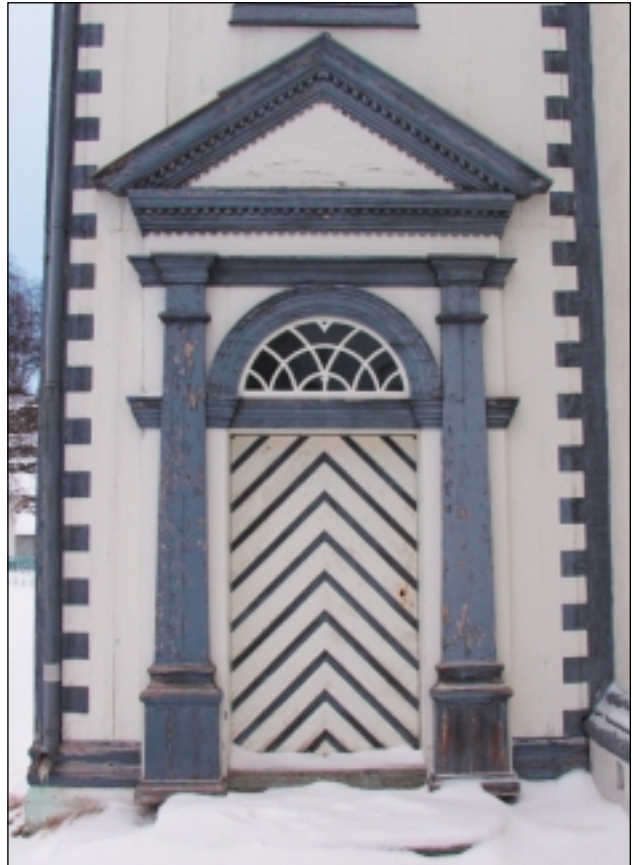
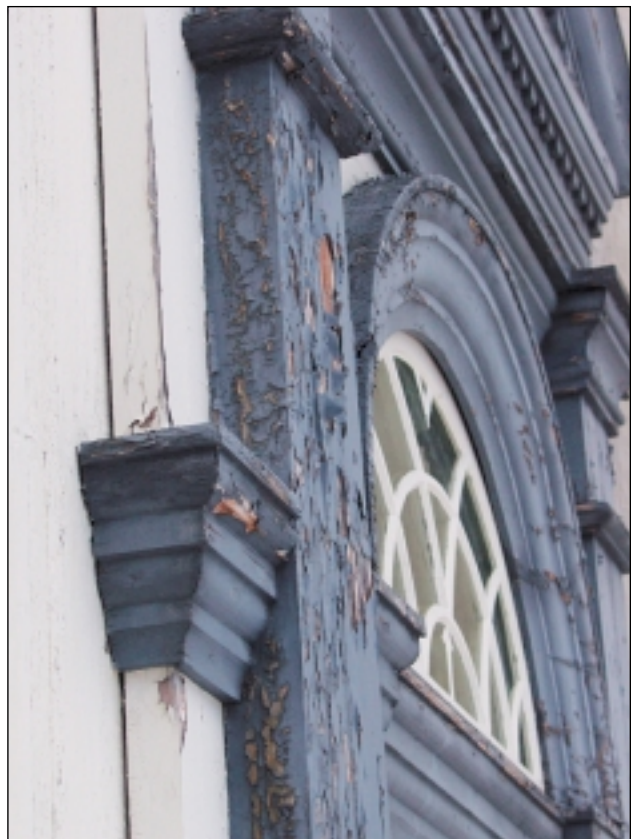
**Figur 14a** Helhet av syddør, og **14b** Detalj av omramming på samme dør.

*Malingskader på søndre sideinngang. Skadene er typiske for alle de partiene som er malt med alkydmaling ved siste oppmaling. På grunn av dårlig underarbeid løsner malingen ned til treverket. Overflatespenningen i de øverste lagene trekker malingen opp- og av treverket. Foto. J. Brønne 2001.*

Dørene er i relativt god teknisk stand, men låser og beslag må ettersees slik at dørene går lett og slutter godt til i karmene. Dørene skal være lette å åpne og lukke. Det er en del skader i treverket. Disse skadene restaureres ved innbøtinger med tre. Treet skal være av samme type og med samme form som de delene som skiftes ut. Dører og dør-omramminger er svært malingslitt, med til dels store malingskader med opp- og avskallinger i malinglagene.

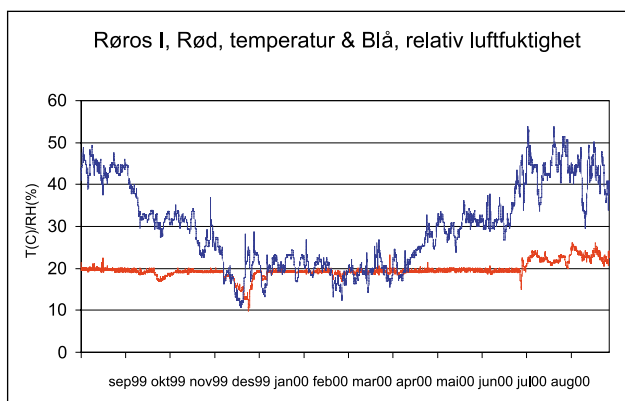
Målingene viser at de klimatiske forholdene i kirka er meget dårlige når det gjelder bevaring av så vel bygning som inventar. **Figur 17-20**. Målingene viser at det trolig er liten forskjell i de klimatiske forholdene ulike steder i kirkerommet. Ytterligere punktmålinger vil sannsynligvis likevel vise at det er lokale «lommer» i kirkerommet hvor relativ luftfuktighet og temperatur er enda ugunstigere enn i de områdene hvor det er i denne omgang er foretatt målinger. Punktmålinger ved besøk i kirka viser at lokale verdier for relativ luftfuktighet (RH) kan ligge enda lavere enn de målte. For eksempel var temperaturen i kirka 23°C den 26.4.1999 nede i høyde ved alteret.

**Figur 17.** Røros I. Grafisk fremstilling av klimamålingene foretatt bak alteret. Måleperiode, august 1999-august 2000. Blå strek viser relativ luftfuktighet, RH. Rød strek viser temperatur, T.

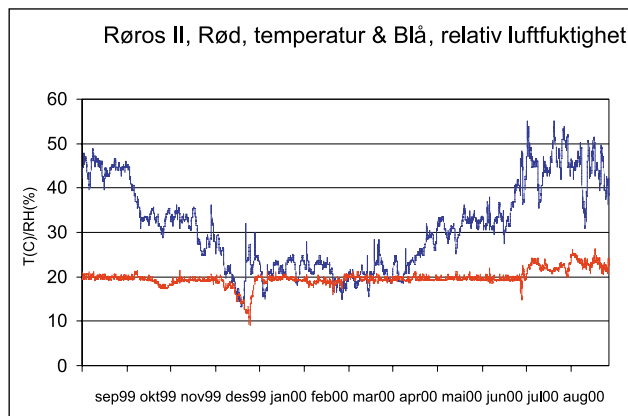
**Figur 18.** Røros II. Grafisk fremstilling av klimamålingene foretatt på nordgalleriet. Måleperiode, august 1999-august 2000. Blå strek viser relativ luftfuktighet, RH. Rød strek viser temperatur, T.

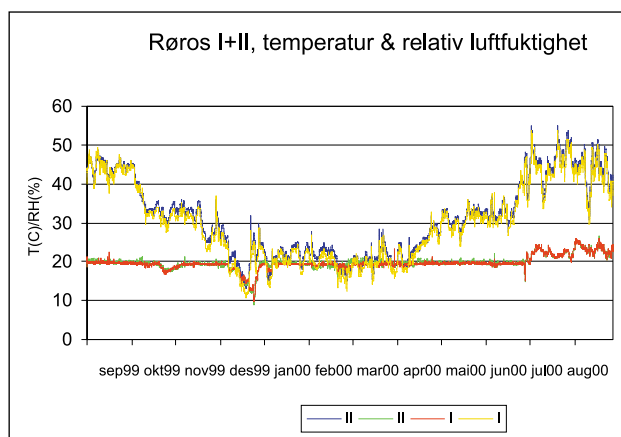
**Figur 19.** Røros I og Røros II. Grafisk fremstilling av begge klimamålingene lagt sammen. Måleperiode, august 1999-august 2000. Blå og orange = relativ fuktighet, RH. Rød og grønn = temperatur, T. Sammenstillingen av måleresultatene viser at det er marginale ulikheter i klimaet på de to målestedene i kirka. Vi kan registrere at temperaturen på galleriet, som forventet, er noe høyere enn nede bak alteret.

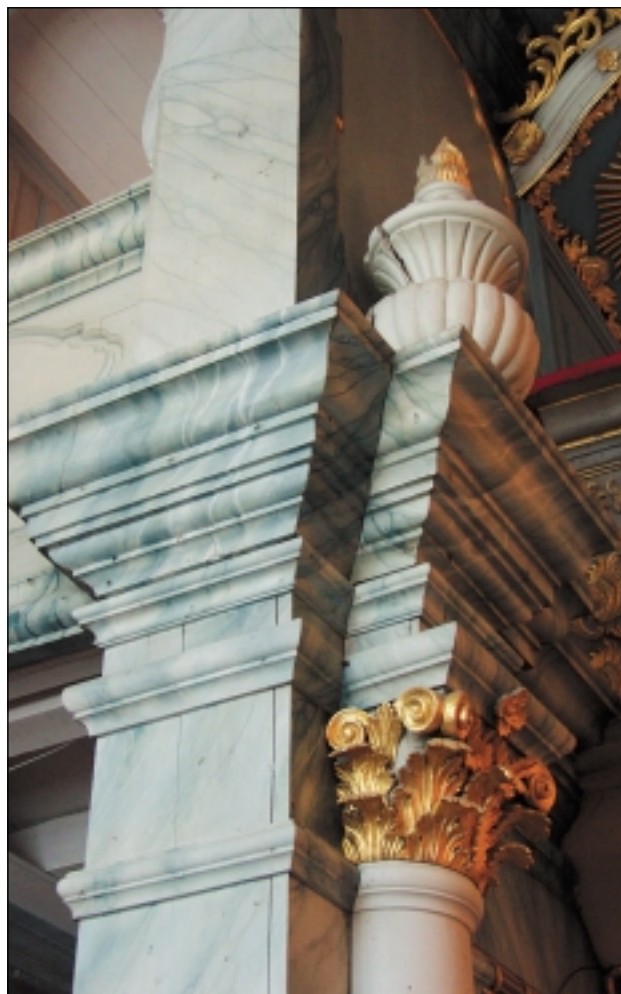
Forgyllingen på prekestolen har opprinnelig vært polerforgylling. Forgyllingen er avvasket og avslitt. Deler av forgyllingen er nyere og noen deler er overmalt med bronsepulver. Tidligere retusjer av mekaniske skader er både lysnet og mørknet.

**Figur 30.** Detalj av alterveggenes sydside. Bildet viser partier med meget nedbrutt opprinnelig maling og dekor. Skadene er forårsaket av UV-strålingen gjennom vinduene. Det er også andre klimarelaterte og mekaniske skader. Foto J. Brønne 2002.
