# TELEGRAFBYGNINGEN - FRESKE AV ALF ROLFSEN OG TAKMALERI - TILSTANDSVURDERING OG RÅDGIVING

Kongens gate 21, Oslo

Tittel Telegrafbygningen - Freske av Alf Rolfsen og takmaleri - Tilstandsvurdering og rådgiving Kongens gate 21, Oslo	Rapporttype/nummer NIKU Oppdragsrapport 24/2018	Publiseringsdato 16.03.2018
	Prosjektnummer 1021230	Oppdragstidspunkt Februar 2018
	Forsidebilde Konservator Barbro Wedvik undersøker Rolfsens freske. Foto: NIKU/Kaun 2018	
Forfatter(e) Kaun, Susanne	Sider 16 pluss vedlegg	Tilgjengelighet Åpen
	Avdeling Konservering

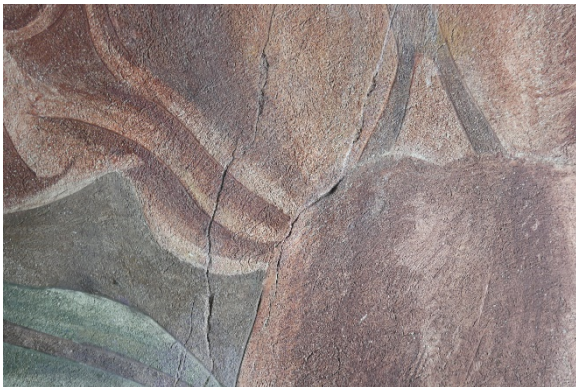
**Figur 7: Vertikale sprekker i pussen. Sprekkene er kittet og retusjert.**

Ut fra plassering og utforming antas at de vertikale sprekke er forårsaket av bevegelser i bygningen. Mange av disse må ha vært der en stund, da flere av sprekke er blitt tidligere behandlet. Det er ikke oppdaget entydig nyere sprekke, det vil si sprekke som er rene og ikke har samlet støv eller sprekke i tidligere reparasjoner. Løse pusspartier er stort sett å finne i tilknytning til sprekke, og ses i sammenheng med disse.

Videre er det behov for enkelte pussutbedringer i form av kittinger og injeksjoner.

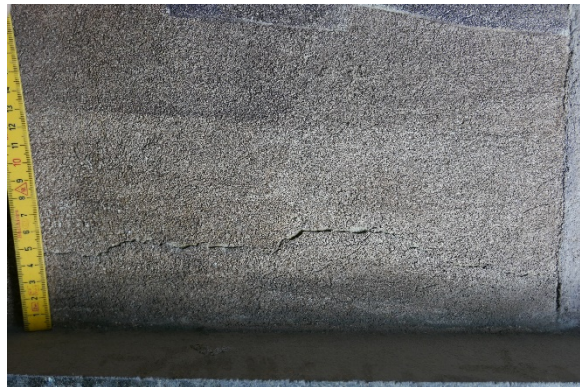
**Figur 8: Nedenfor sprekken er pussen løs.**

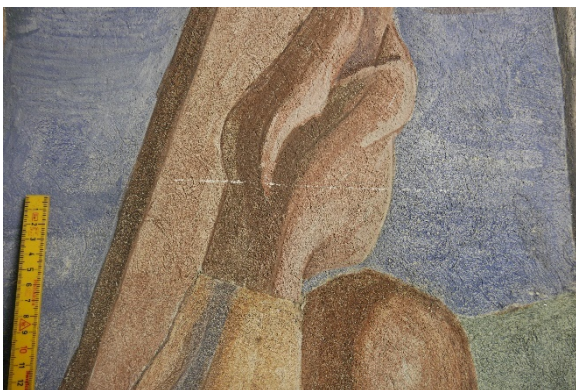
**Figur 9: Horisontal ripe i overflaten.**

Hoveddelen av småskadene i pussoverflaten er forårsaket av mekanisk påvirkning. Det vil si noen har kommet bort i veggmaleriets sårbare overflate.

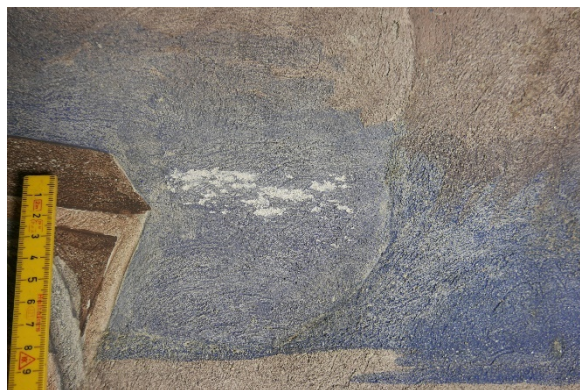
**Figur 10: Mekanisk skade i overflaten.**

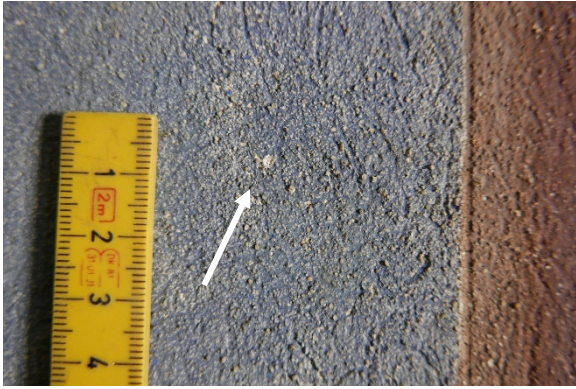
Figur 11: Små utfall (pil).

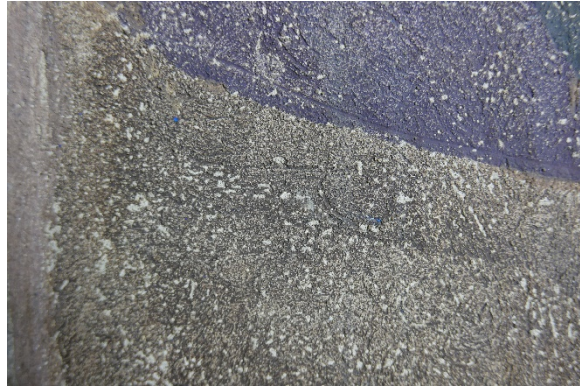
Figur 12: Et område med mange små avskallinger, som muligens skyldes dårlig bundne pigmenter.

Mange små avskallinger som opptrer sammen i større områder, kan være forårsaket av at pigmentene ikke ble godt nok bundet til puss under utførelsen av maleriet, slik at disse lett har blitt dratt av ved berøring eller rensing av overflaten. Det kan også tenkes at disse bare falt av etter hvert uten ytre påvirkning fordi pusskvaliteten har vært dårligere i dette området.

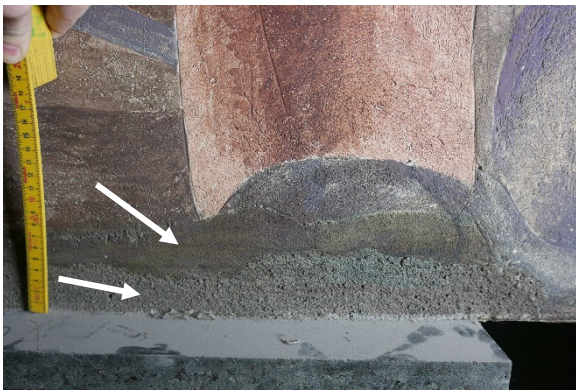
Figur 13: Detalj fra freskens nedre kant med to generasjoner pussutbedringer (piler).

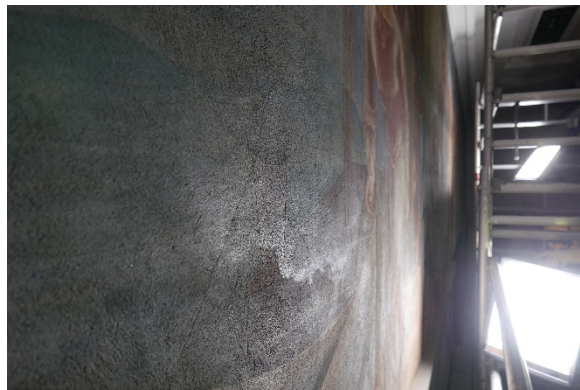
Figur 14: I sidebelysning ser man blanke områder i overflaten med renner.

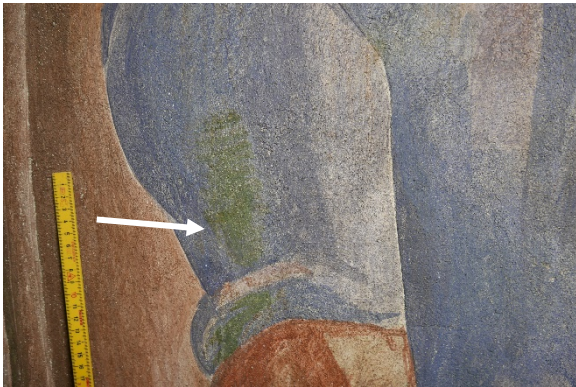
Figur 15: Tidligere retusj som er misfarget.

Flekker og skader som er synlige fra betrakteravstand bør retusjeres.

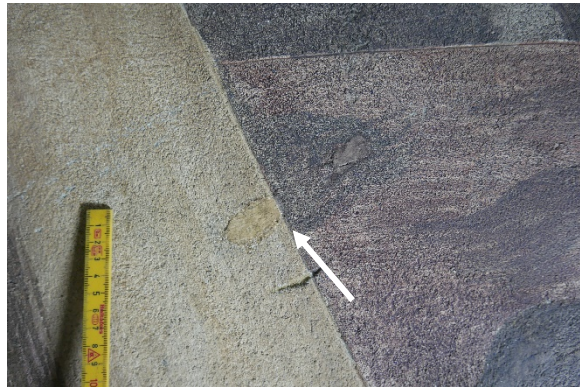
Figur 16: Tidligere pussreparasjon, retusjert (pil).

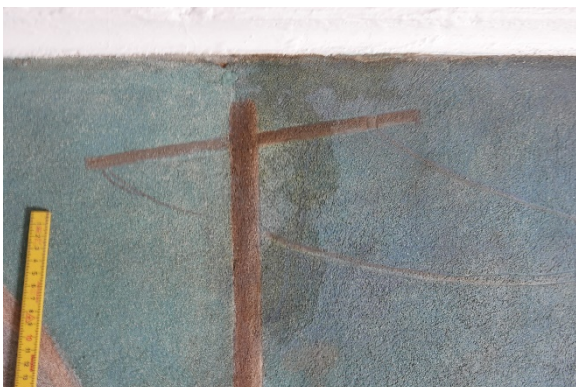
Figur 17: Vannskjolder med misfarging av overflaten, som kan skyldes en tidligere vannlekkasje.

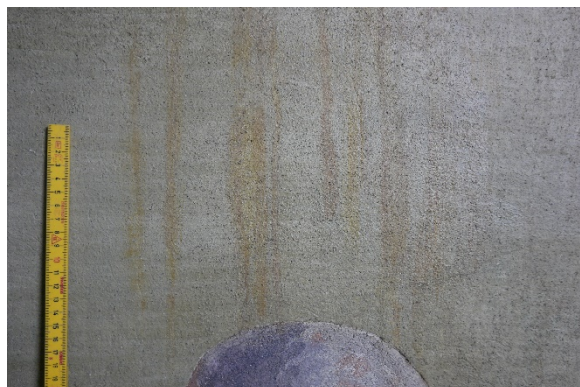
Figur 18: Renner med misfarging av overflaten.

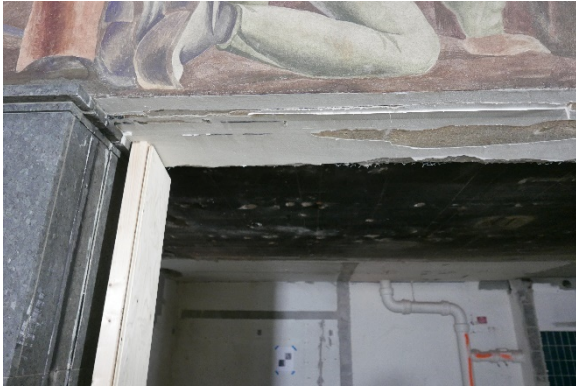
Figur 19: I midtre delen er freskens nedre kant ubeskyttet og sårbar. Her behøves en fysisk beskyttelse for støt.

NIKU anbefaler å bygge en kasse rundt freskene. Her er det særlig viktig å beskytte freskens nedre kant over den midtre veggåpningen for støt. For å minske støvinntak kan eventuelt overtrykk i kassen være en god løsning. Det bør unngås direkte kontakt mellom beskyttelsesmaterialene og freskens overflate, da den er sårbar.

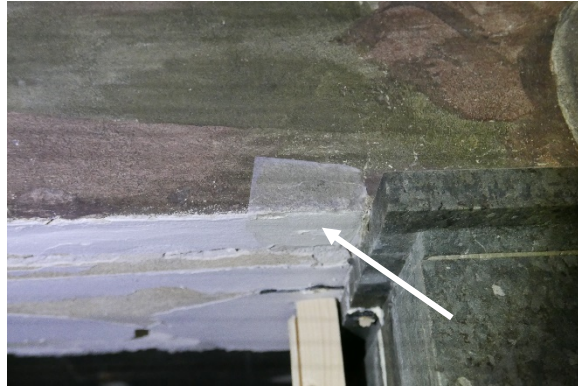
Figur 20: En løs pussbit er sikret med japanpapir. Dette ble gjort av NIKU under utførelsen av oppdraget.

På freskens nedre kant over veggåpningen på midten har NIKU fiksert midlertidig en løs pussbit, slik at den holder seg på plass inntil fresken restaureres. Dette ble gjort med japanpapir og celluloselim ved befaringen.

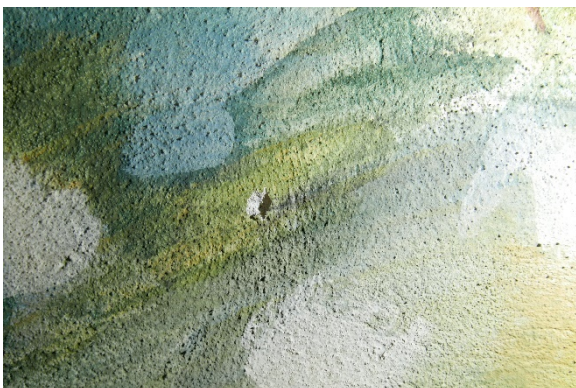
Figur 24: Et lite pussutfall.

Takmaleriet bør renses forsiktig for løst sittende støv og spindeljev med myk støvkost. Tørr-rensing med svamper viste seg å være forbundet med malingstap, og bør unngås. Enkelte pusskader kittes og retusjeres. Løs maling konsolideres lokalt.

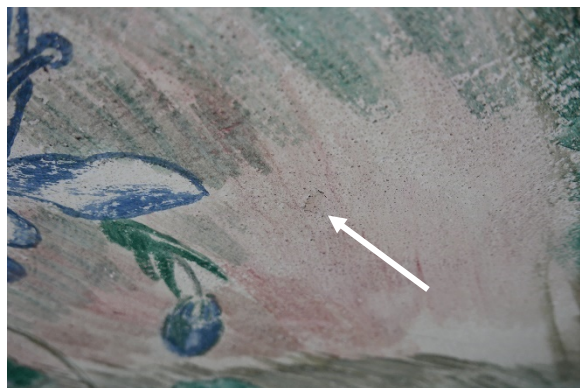
Figur 25: Løs maling (pil).

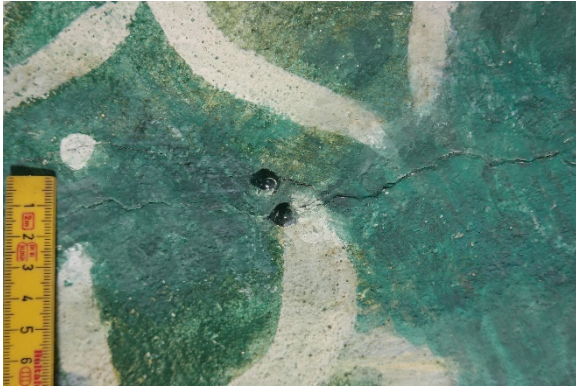
Figur 26: En tidligere sprekk er kittet og retusjert. De to mørke flekkene er limdråper, trolig fra liming av løs puss i dette område.

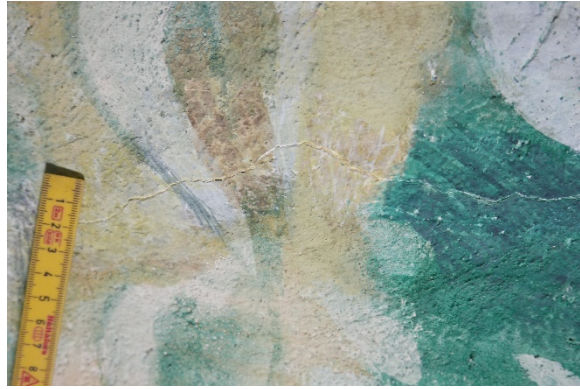
Figur 27: En tidligere sprekk er kittet og retusjert. Pussen er i dag stabil i dette området.

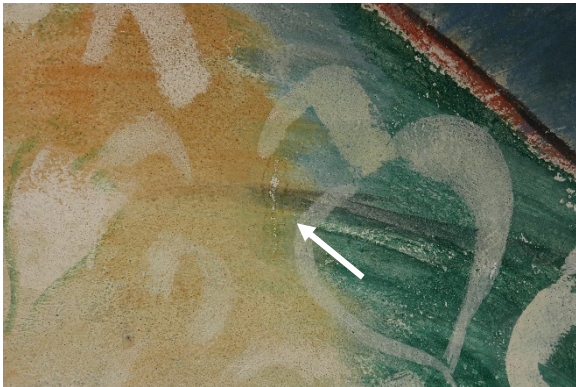
Figur 28: Vannskjold i tilknytning til en mekanisk skade.

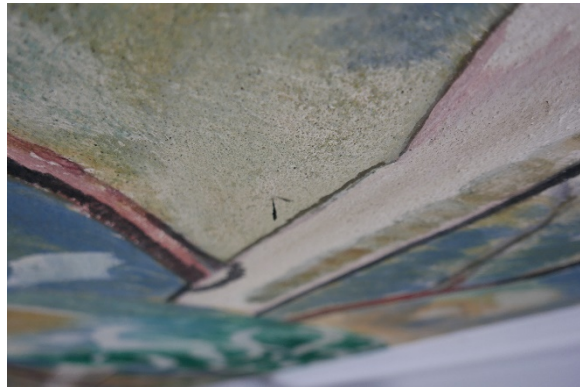
Figur 29: Maleriets overflate er noe skitten, og enkelte steder har det festet seg støvklumper.
