A 104 – VINGER KIRKE

Undersøkelse og restaurering av et middelalderkrusifiks

Tittel A 104 – Vinger kirke Undersøkelse og restaurering av et middelalderkrusifiks	Rapporttype/nummer NIKU Oppdragsrapport 14/2017	Publiseringsdato 31.12.2017
	Prosjektnummer 1020789	Oppdragstidspunkt Februar – desember 2016
	Forsidebilde Krusifiks fra Vinger kirke, detalj etter restaurering. NIKU	
Forfatter(e) Christina Spaarschuh og Hanne Moltubakk Kempton	Sider 52	Tilgjengelighet Åpen
	Avdeling Konservering

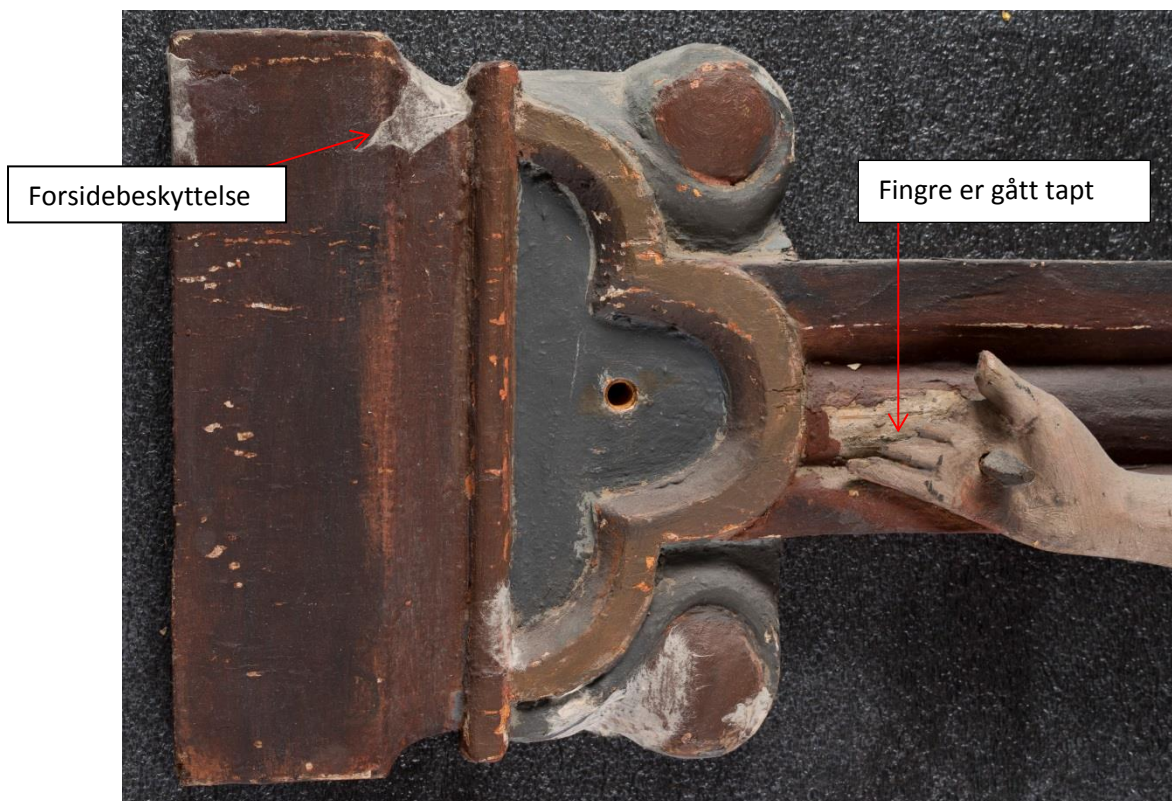
Figur 20 Detalj korsarm høyre korsarm og hånd. Det mangler fire fingre på hånden. Tynt japanpapir er lagt på for sikre løs maling.

På skulpturens høyre hånd manglet den øvre delen av fingrene (Figur 20). Etter reformasjonen i Europa er det påvist at polykrome helgeskulpturer har delvis blitt utsatt for tilsiktet skamfering for å merke skulpturen og hindre dens bruk i kultiske handlinger (Streeton 2017:4f). En typisk skade kunne være å fjerne eller skade hendene til en skulptur. Med tanke på dette, ble det undersøkt om skaden på fingrene på Vinger krusifikset kunne vært en slik skade, da den i så fall hadde representert en viktig kilde for en endring i krusifiksets verdsettelse og funksjon. Allerede Erdmanns foto viser denne skaden, som betyr at skaden må ha oppstått før 1925 (Figur 1). Samtidig var det påfallende at området på korset som før skaden må ha vært skjult bak fingrene, ikke var overmalt eller retusjert i 1925, men var umalt. På bruddflaten var det ingen spor for karnasjonsmaling, kun et tynt grålig brunt patinerings/oppfriskningslaget ser ut til å dekke over bruddflaten. Dette kan tyde på at fingrene har brukket av først etter overmalingene var gjort, trolig ikke så lang tid før krusifikset ble funnet på loftet. Hånden ble også undersøkt av treskjærer. Etter hans vurdering hadde korsnaglen satt høyre hånd under spenn som kan ha fremprovosert et brudd i dette området. Korsnaglen som fester høyre hånd til korsarm er bøyd på baksiden. Det er en brist i metallet som tyder på at naglen kan ha blitt manipulert etter krusifiksets ferdigstilling, og at armen muligens kan ha vært av korset på et tidspunkt. Alt i alt virker det lite sannsynlig at fingrene på høyre hånd har vært fjernet med vilje, også fordi krusifiksene etter reformasjonen var de mest uproblematiske katolske billedverk, da det å meditere over Kristi lidelse fortsatte å være en sentral del av den lutherske fromheten (Amundsen 2011:296).

Det forelå ikke bilder av høyre hånd før skaden men fra det umalte området der fingrene hadde vært og fra utformingen av den bevarte hånden kunne man anslå hvor lange fingrene omtrent må ha vært. I tillegg brukte treskjæderen fotografier av Krusifikset fra Øyer og Kristus fra Kjose som forelegg til rekonstruksjonen (Figur 35, Figur 36).

De rekonstruerte delene ble skåret i eik og limt på plass ved bruk av benlim.

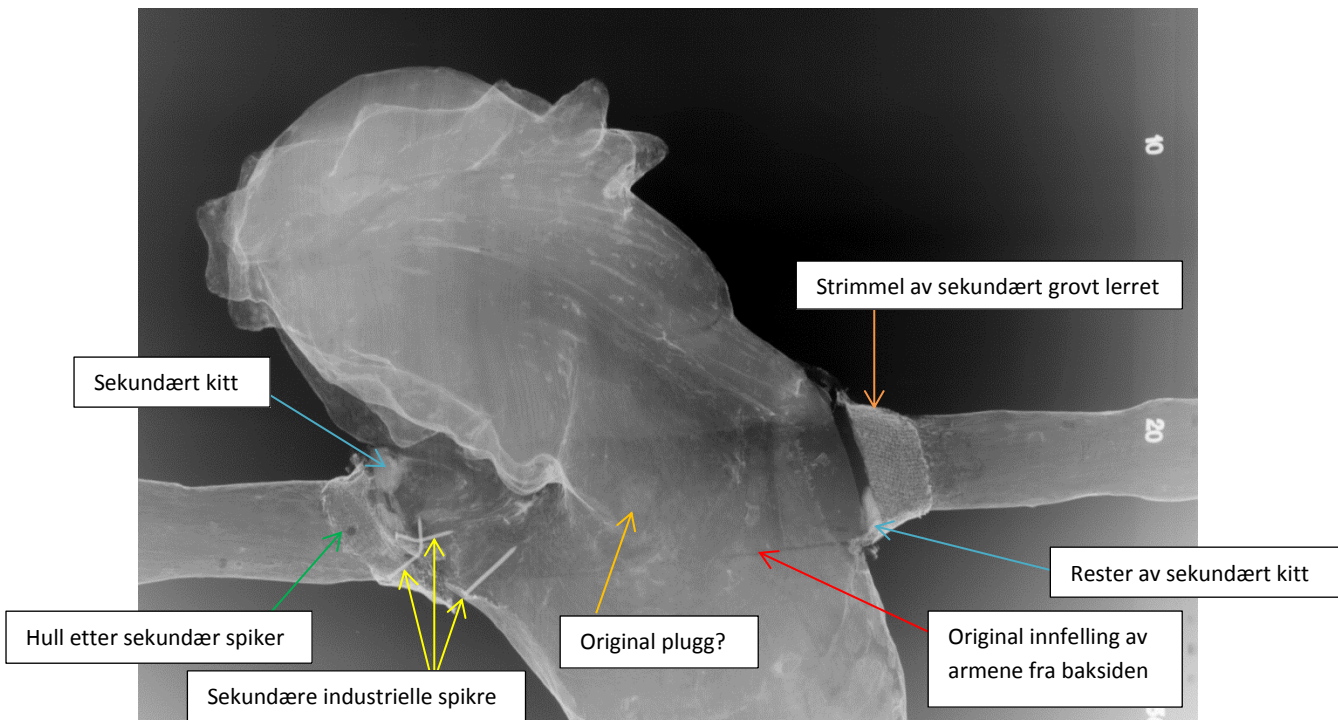
Figur 22 Røntgenbilde av krusifiksets overkropp, hode og armer. Pluggene i innfellingen er vanskelige å se på røntgenbildet. Dette kan skyldes god passform og/ eller at malingens høye røntgenabsorpsjon sperrer for konstruktive detaljer.

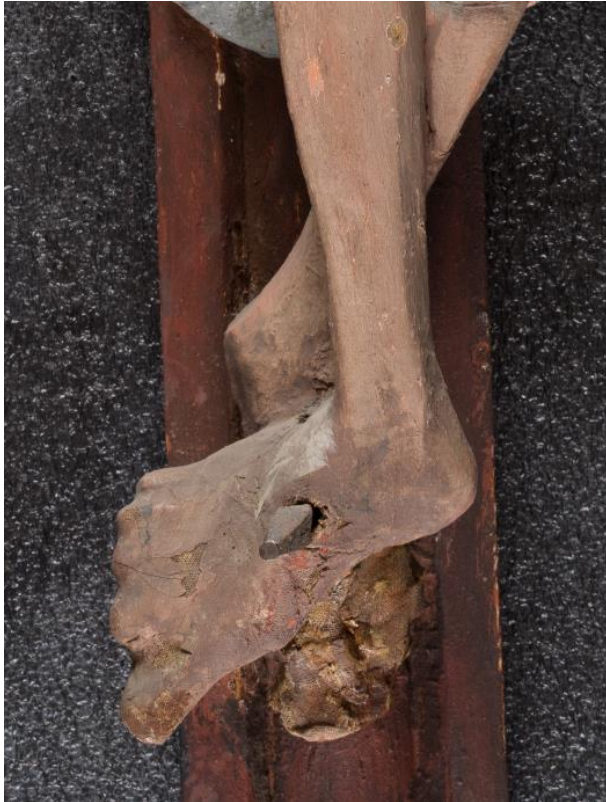
Erdmanns foto fra 1925 viser imidlertid krusifikset med denne typen reparasjon på begge føttene, mens venstre fot i 2015 viste et enda mer sammensatt bilde: Venstre fot var dekket med samme lerret som fremre fot men foten hadde en adskillig smalere fasong uten tydelig artikulerte tær. Lerretet har blitt klistret sammen til en avlang klump ved hjelp av store mengder syntetisk lim og kitt. Kittet hadde blitt retusjert. Tilstanden til venstre fot ble tolket som et forsøk på å skjule skader oppstått mellom 1925 og 1947, sannsynligvis i 1930 da krusifikset ble utsatt for hærværk. Sammenlikning med høyre fots fasong og bildet av 1925 tydet på at både store- og lilletåen på krusifikset fra Vinger kirke hadde gått tapt. Fotens underside ble undersøkt i mikroskop for å få oversikt over omfanget på skaden, og om større deler av foten var gått i stykker (Figur 24). Videre ble det tatt røntgenbilde for å se avgrensningen av skaden men grunnet den overliggende malingens høye blyinnhold, viste røntgenbildet ingen brudd i treverket eller videre informasjon om tap av treverk. Det var usikkert om større deler av foten lå bevart under lerret, lim og kitt. Venstre fots tilstand var utover dette svært skjemmende for krusifiksets helhetlige uttrykk.

Figur 23 Detalj av krusifiksets føtter. Øvre (høyre) fot viser reparasjonen fra før 1925, mens venstre (bakre) foten fullstendig har mistet sin form gjennom en senere skade.

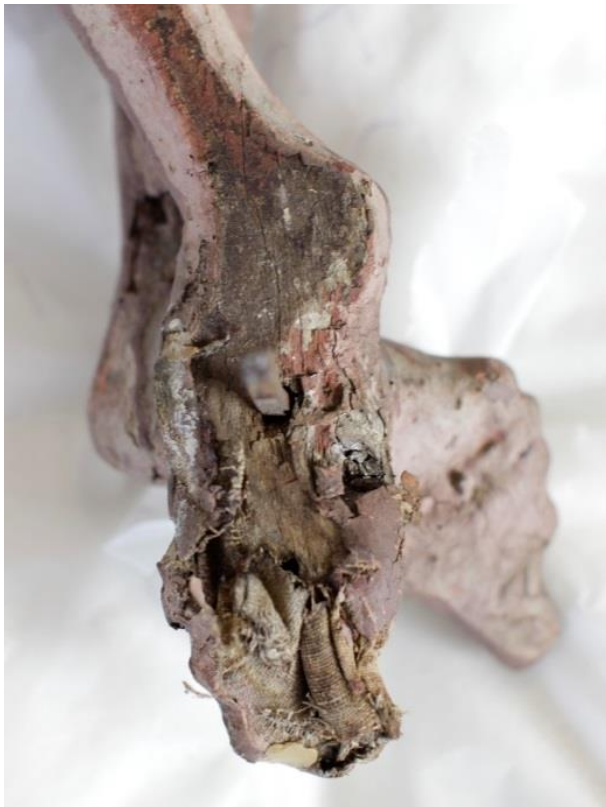
Figur 24 Detalj av krusifiksets føtter. Bakside av venstre fot viser at lerret er brettet sammen for å danne en fot-lignende form.

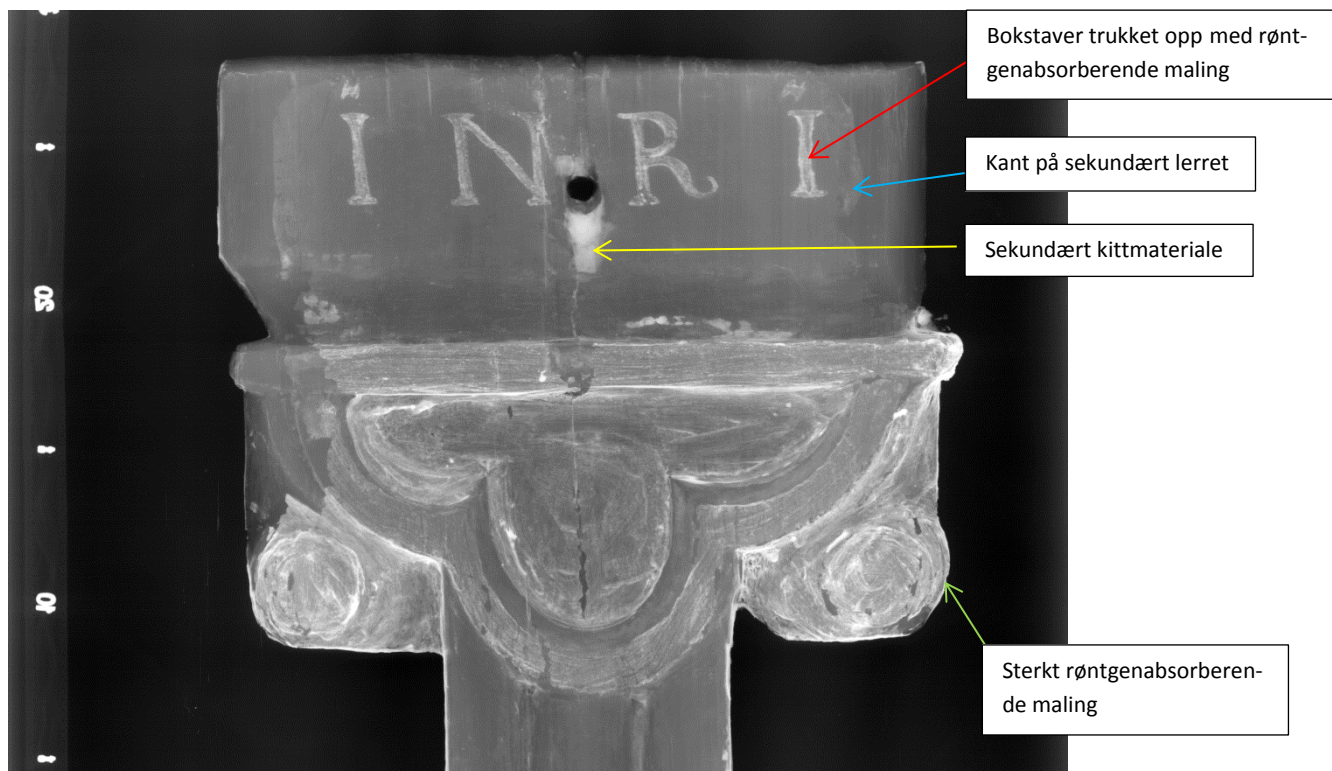
Figur 27 Røntgenbilde av øvre avslutning på korset. Helt øverst er det skrevet *INRI* med svært røntgenabsorberende maling, trolig skjellgull eller bronsemaling. I det trepassformete feltet er ingen evangelistsymbol funnet. Rundt skruehullet er det brukt sterkt røntgenabsorberende kittmateriale. Malingen på voluttene er mer røntgenabsorberende enn malingen på trepassformen.

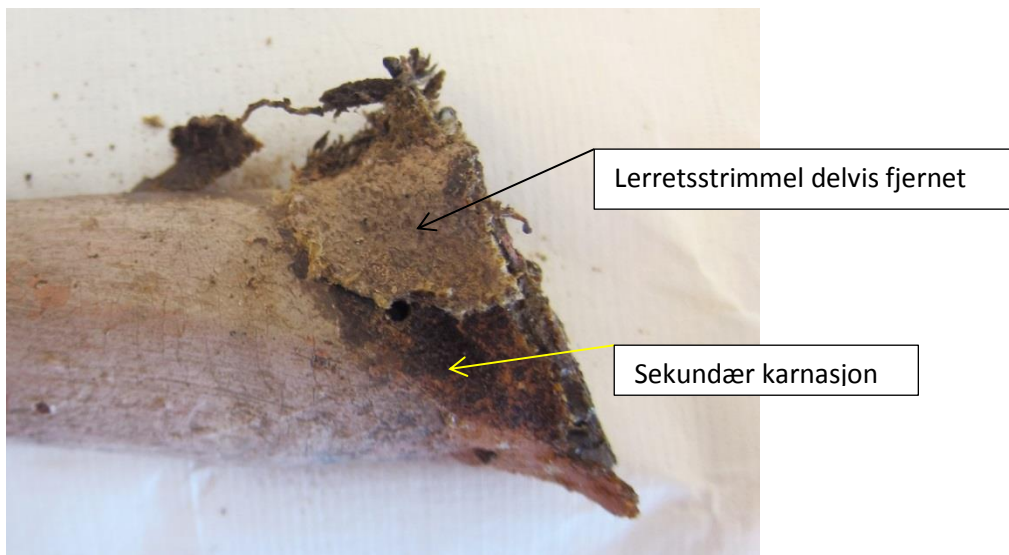
Figur 29 Detalj av skulderområde på høyre arm under fjerning av eldre lerretsreparasjon.

Skulpturens armer måtte bli gjenfestes til skuldrene. På høyre skulder hadde reparasjonen med lerretet mistet fullstendig feste til torsoen mens det var på andre siden sprukket opp, slik at også denne armen var løs. På høyre skulder var lerretet dessuten bulket og dannet et påfallende element på skulpturen. Eksisterende lerretsstrimler og kitt i overgangen fra skuldrene til armer var forholdsvis gamle reparasjoner med kildeverdi for historisk bruk av materiale og metoder for bevaring av skulpturer. Imidlertid var lerretet svært stivt og sprøtt, noe som gjorde det vanskelig å reaktivere denne reparasjonen. Lerret og kitt gjorde det vanskelig å gjenfeste armene til kroppen på en annen måte. Under forprosjektet ble lerret og kitt forsøkt fjernet. Begge deler lot seg fjerne ved bruk av en gel inneholdende aceton og etanol i like deler og Klucel EC som fortykningsmiddel. Etter grundig avveielse ble det bestemt å fjerne de gamle lerretsstrimlene. Den gamle reparasjonen hadde mistet sin funksjon og var i veien for en ny og estetisk mer tiltalende løsning. Dette ble i dette tilfellet gitt høyere prioritet enn reparasjonens kildeverdi. Ved fjerning av lerretsstrimlene ble det på høyre side avdekket et sekundært karnasjonslag (Figur 29, Figur 39). På venstre side lå derimot ingen malingslag under lerretsstrimmelen, kun barttreverk (Figur 39).
