A 308 OLDEN GAMLE KIRKE

Behandling av altertavle fra 1772

Tittel A 308 Olden gamle kirke Behandling av altertavle fra 1772	Rapporttype/nummer NIKU Oppdragsrapport 84/2017	Publiseringsdato 23.8.2017
	Prosjektnummer 1020860	Oppdragstidspunkt August 2016- august 2017
	Forsidebilde Nedre del av altertavlen i Olden gamle kirke, etter konservering. Foto: NIKU	
Forfatter(e) Nina Kjølseth Jernæs	Sider 38	Tilgjengelighet Åpen
	Avdeling Konservering

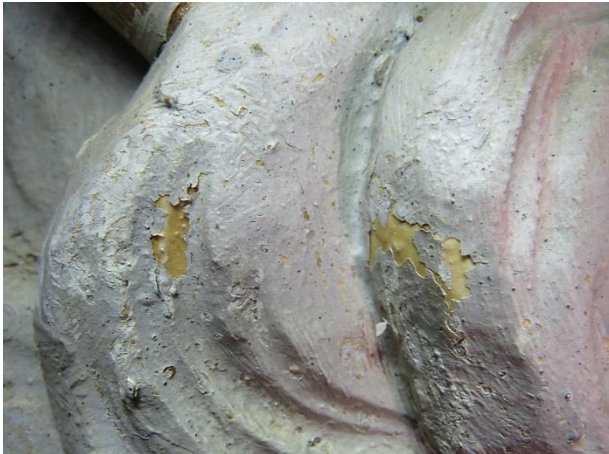
Figur 10 Detalj av skyen i øvre del av altertavlen. Her sees avskallinger ned til gult limlag over grundering som trolig forårsaker den dårlige tilstanden

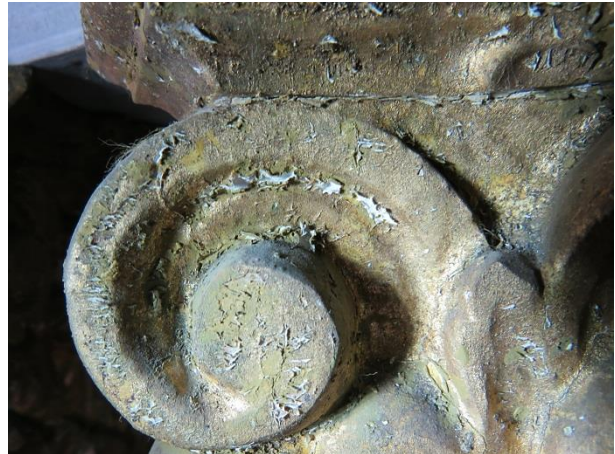
Figur 11 Detalj av en av søylenes kapitel. Oppskallinger og skitten overflate
