## A 265 GJERSTAD KIRKE. RØNTGENUNDERSØKELSE AV MIDDELALDERKRUSIFIKS

Tittel A 265 Gjerstad kirke. Røntgenundersøkelse av middelalderkrusifiks	Rapporttype/nummer NIKU Oppdragsrapport 5/2016	Publiseringsdato 28.01.2016
	Prosjektnummer 1020419	Oppdragstidspunkt Des 2015, jan 2016
	Forsidebilde Røntgenopptak av skuldre og bryst på Kristusfigur. NIKU 2015.	
Forfatter(e) Barbro Wedvik	Sider 18	Tilgjengelighet Åpen
	Avdeling Konservering

<p>Sammendrag</p> <p>I forbindelse med behandling av et middealderkrusifiks fra Gjerstad kirke ble det utført en røntgenundersøkelse for å finne ut mer om skulpturens hode- og skulderkonstruksjon, om konstruksjonens tilstand og om spikrenes funksjon i skulpturens føtter</p>
------------------------------------------------------------------------------------------------------------------------------------------------------------------------------------------------------------------------------------------------------------------------------------

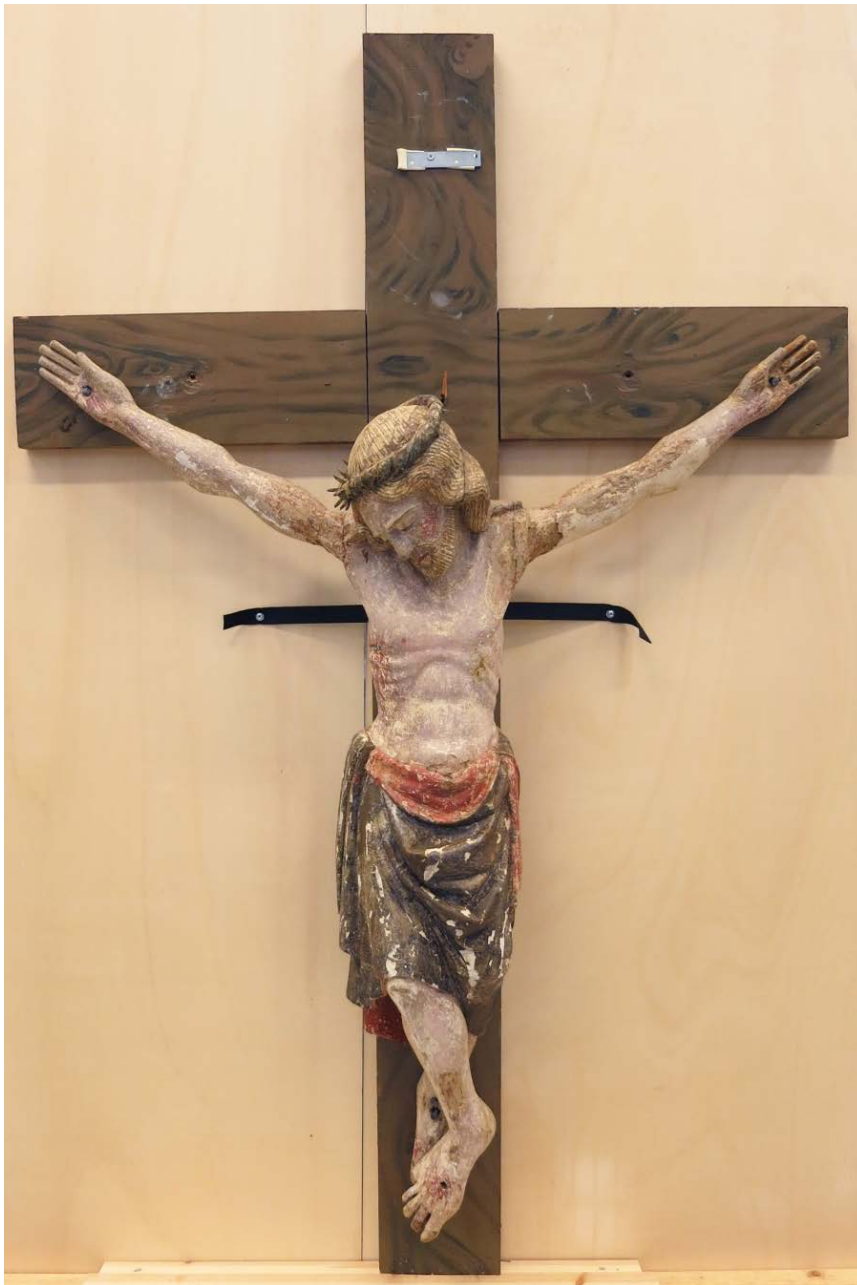
Figur 1 Gjerstadkrusifikset. Foto tatt før behandling 2015. Foto: NIKU 2015

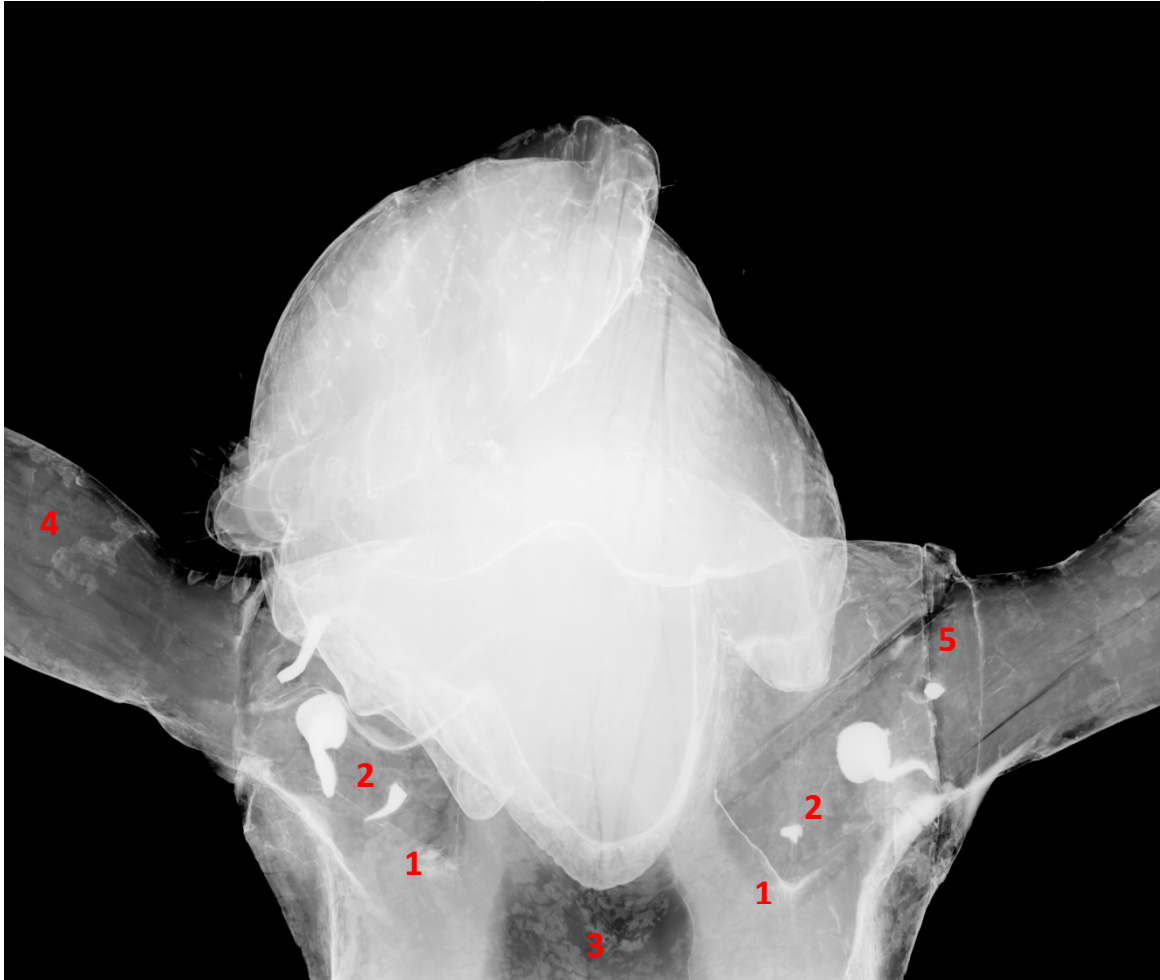
Figur 4. Röntgenbilde 1, skulpturens hode, overarmer og øvre del av brystkassen. Armenes tapper og innfelling synes godt med sine rette avslutninger i brystpartiet (1). Smidde spikre ses som hvite klart avgrensede områder (2). I brystpartiet er treet uthulet på baksiden. Utfall i malingslaget er tydeligere her enn ellers på brystkassen på grunn av at treverket er tynnere (3). På armene ses noen områder med bevart maling og større områder der malingen er borte (4). Ved høyre skulder (betrakters ståsted) ses et område der en tynnere del av treet på forsiden muligens har blitt limt tilbake på plass. (5). Foto: NIKU 2015.

En dyp uthuling i treverket i brystregionen kommer godt frem på røntgenbildene. I dette området synes også avskallinger i malingen særlig godt. Utfall i malingslaget er tydeligere her enn ellers på brystkassen på grunn av at treverket er tynnere.

Det ser ut til at hode og torso er laget i ett emne, og armene i hver sitt emne. De store innfellingene som fester armene til torsoen kommer tydelig frem i røntgenbildet med sine markante, kantete avslutninger, særlig ved høyre arm (betrakters ståsted). Innfellingen er åpen og lagt inn fra baksiden og derfor synlig fra baksiden. Tilgangen til og observasjonsmulighetene på baksiden har imidlertid vært begrenset under undersøkelse og behandling fordi skulpturen ikke er blitt tatt av korset. Røntgenbildene viser store håndsmidde spikre i skulderpartiet som kun er synlige fra skulpturens lite tilgjengelige bakside. Spikrene fester de innfelte armene til torsoen.

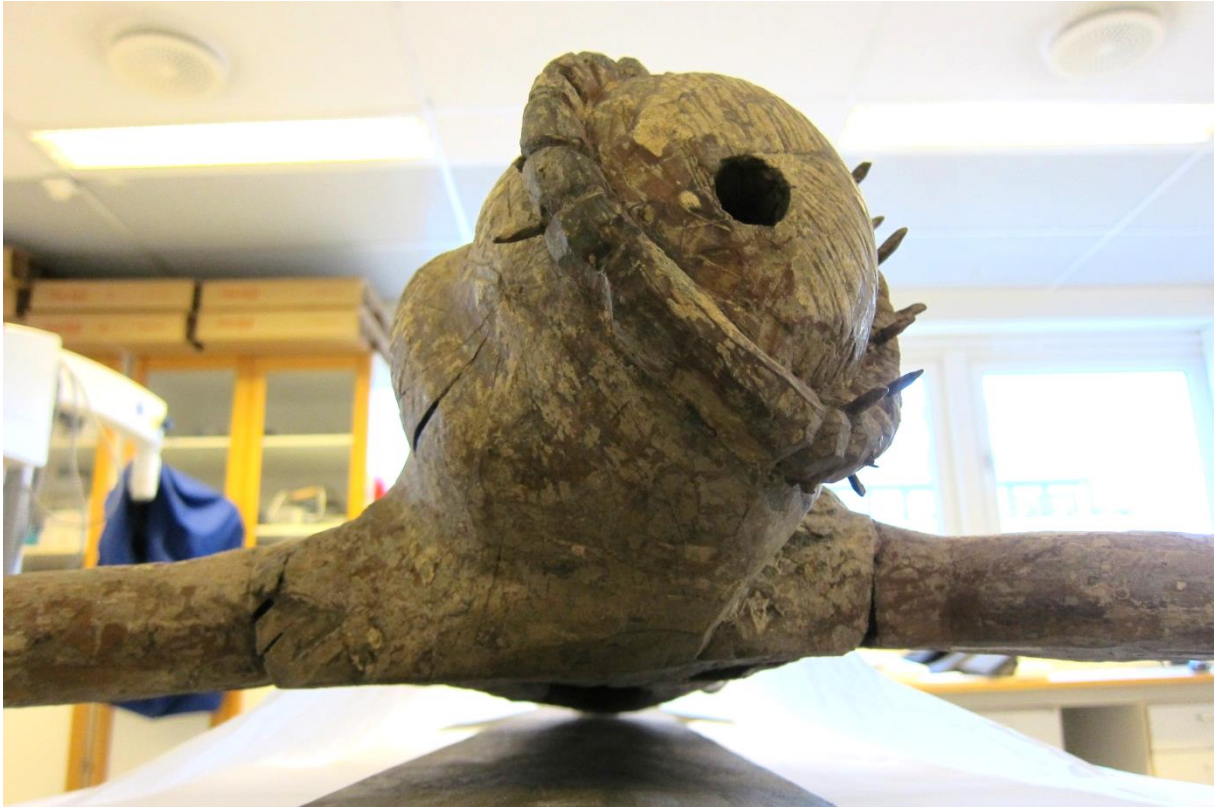
**Figur 5. Skulpturen fotografert fra oversiden. Fotoet viser et stort tapp-hull i skulpturens hode. Hullet har antagelig fungert som festepunkt ved treskjæringen av skulpturen. Skjøten i overgangen mellom torso og arm er uskadd og klart definert ved høyre arm. Overgangen mellom torso og venstre arm viser sprekker i torsoens treverk og en mulig reparasjon på fremsiden av skøyten. Foto: NIKU 2016.**

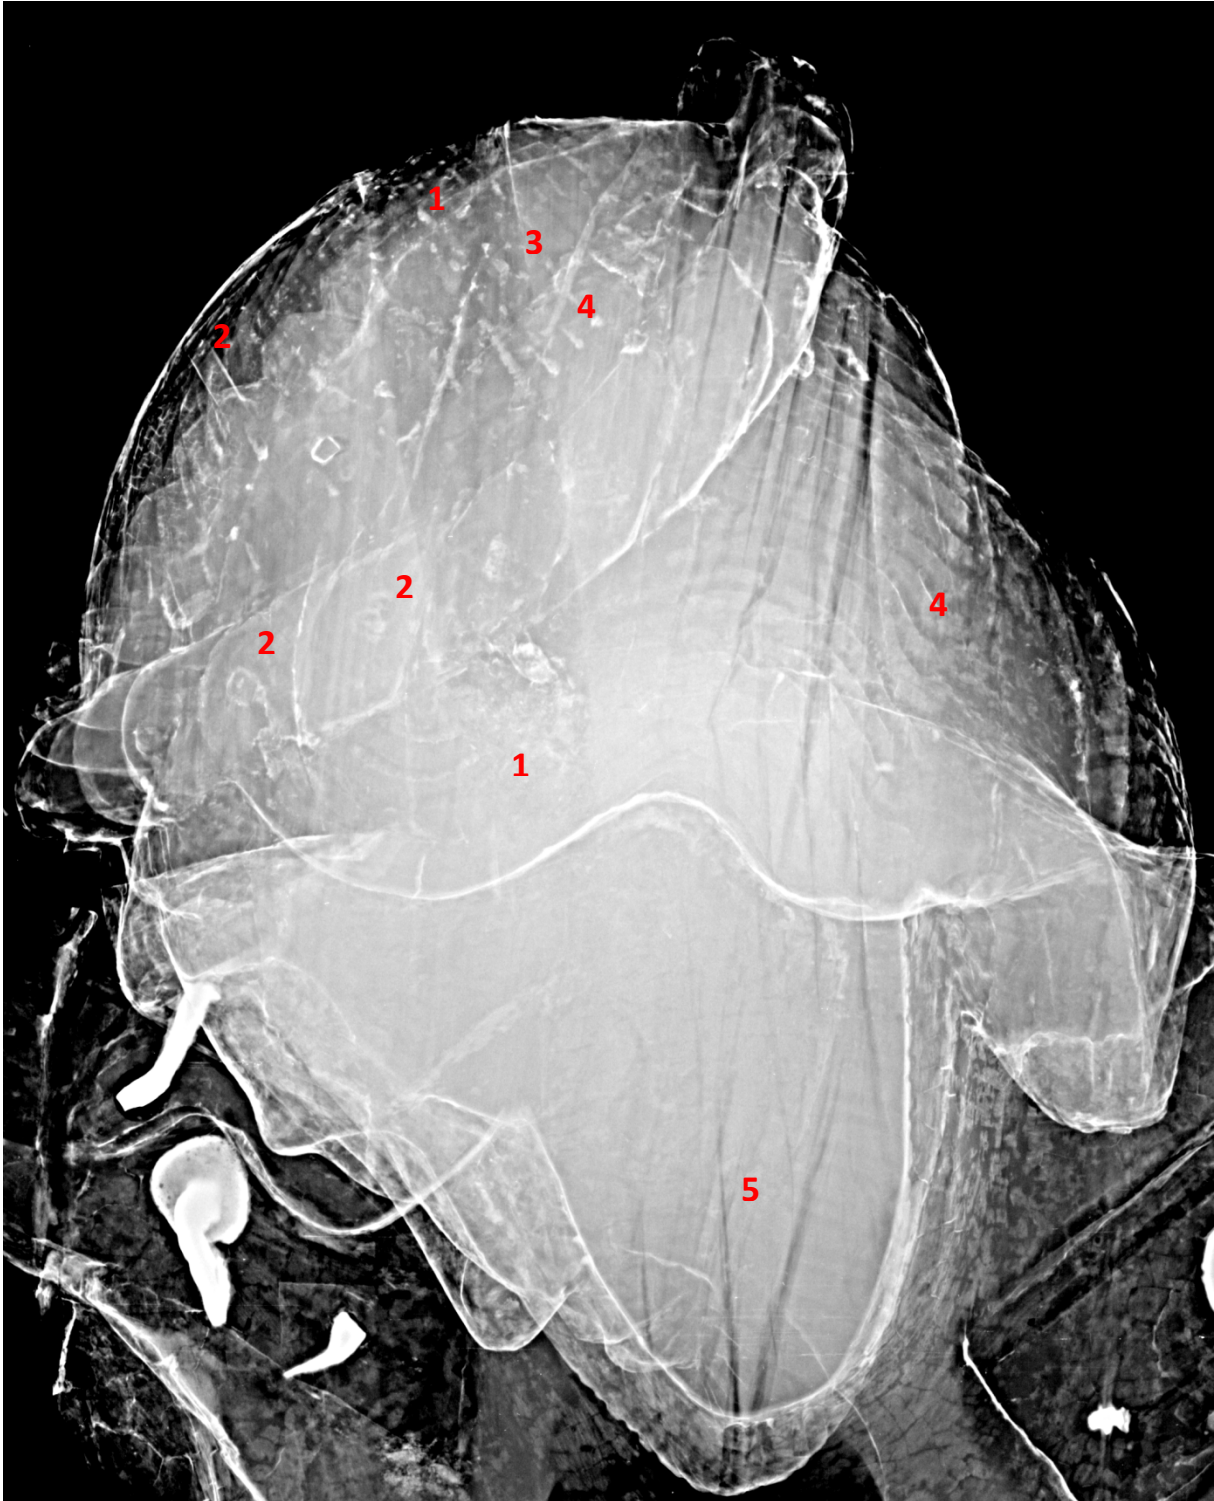
Figur 6. Røntgenbilde 2, skulpturens hode. Et stort og dypt hull i skulpturens hode vises som et mørkere område (1). Mindre firkantede former viser trolig huller der det har stått «torner», mindre treplugger, med avsetning av maling i overgangen mellom torn og krans (2). Kransens tvinning ses som lysere skrå linjer (3). Utskjæringene av hår og skjegg viser seg som lysere og mørkere bølger og linjer (4). Gjennomgående sprekker i treverket ses som mørkere vertikale striper (5). Foto: NIKU 2015.

Et tapp-hull i bakhodet er spor etter en festeanordning til treskjærerarbeidet. Treets kjerne befinner seg ca. 8 cm fra det tapp-hullet. Store sprekker ut fra treets kjerne ses tydelig i røntgenbildene. Disse ses som mørke vertikale linjer i røntgenbildene. Ved visuell undersøkelse ser det ut til å ligge både grundering og senere reparasjonskitt i sprekken, så sprekken er ikke av nyere dato. Man kan også se mindre firkantede hull etter «torner» der rester av maling og/eller forgylling ligger igjen. Utskjæringene av hår og skjegg viser seg som lysere og mørkere bølger og linjer. De hvite tynne linjene i håret kan skyldes rester av gull.<sup>3</sup>

De dype sprekke i treet i skulpturens hode går ut fra treet's kjerne og er av eldre dato. Røntgen av hodet viser trolig rester av gull i håret og fordelingen av dette. Hode og torso ser ut til å være laget i ett emne, og armene i hver sitt emne. Store smidde spiker fester armene til torsoen.

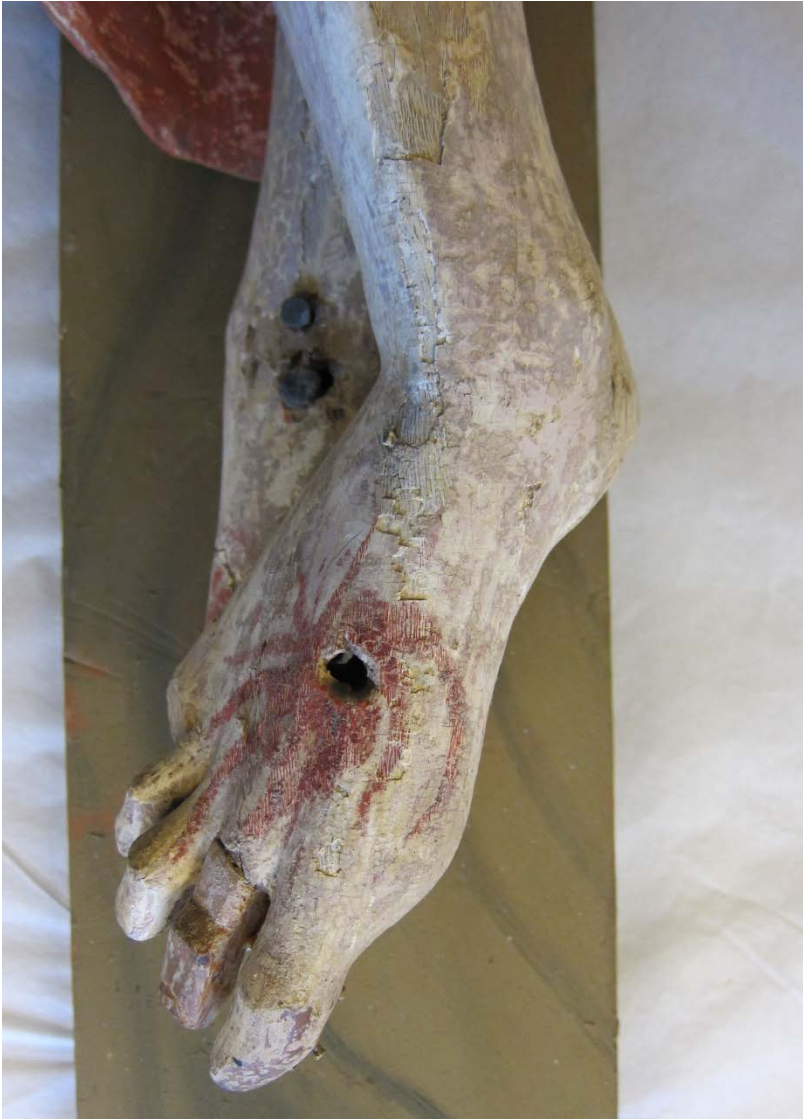
Figur 7 Detaljopptak av føttene sett fra forsiden. NIKU 2016.

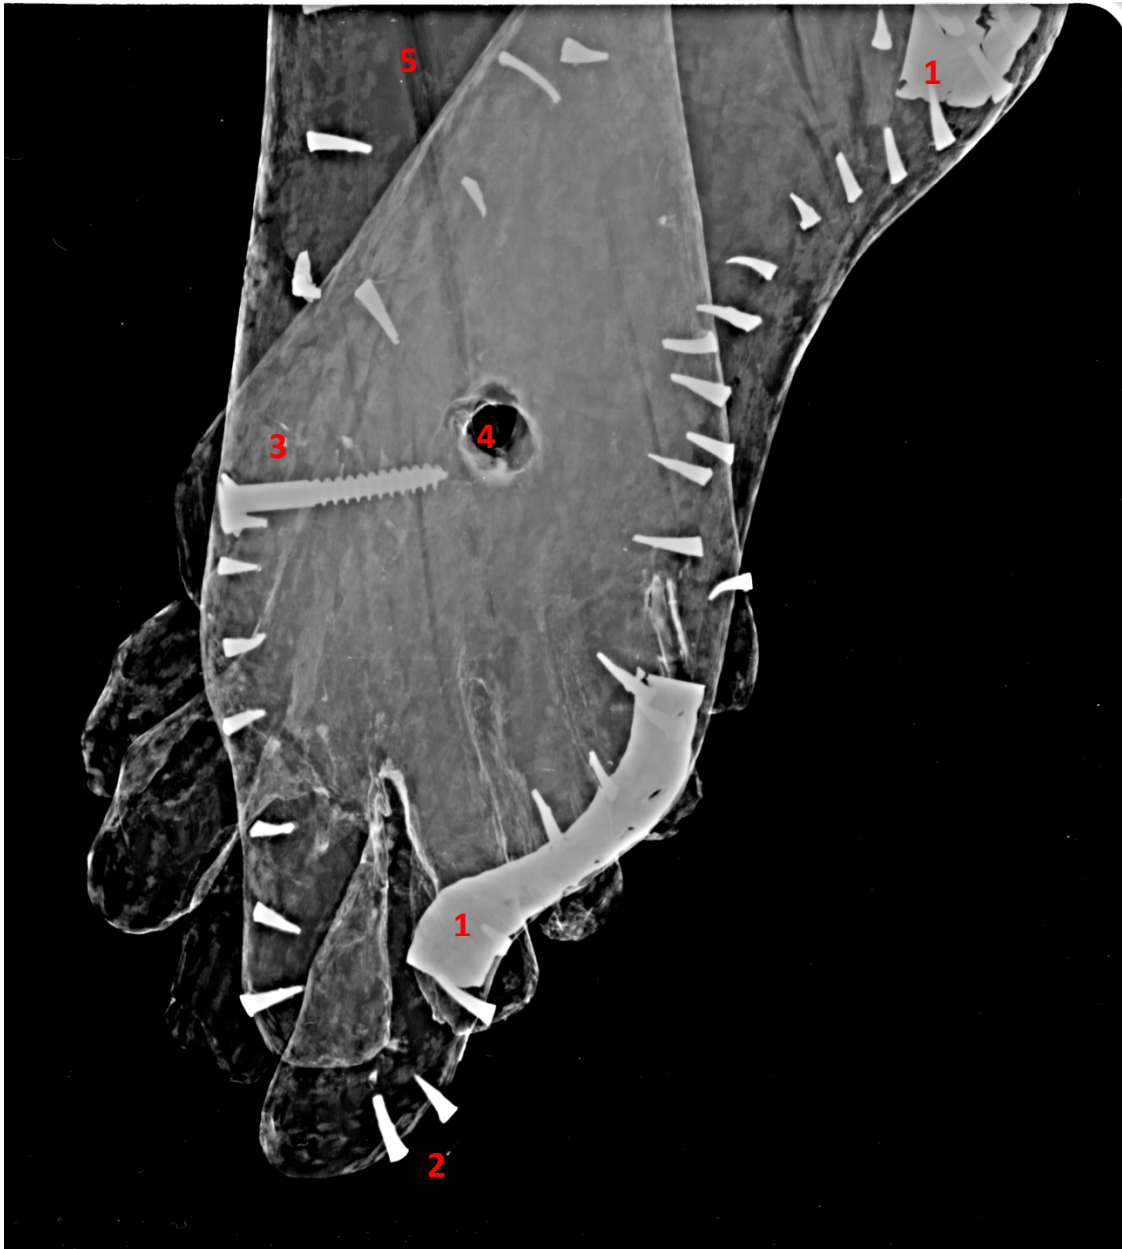
Figur 8 Røntgenbilde 3, føttene sett fra forsiden. Metallbeslag med hull etter søm (1), stifter (2), moderne skrue (3), hull (4), sprekker (5).

Stortåa på høyre fot (betrakters ståsted) har falt av og er blitt festet tilbake på plass med en moderne skrue som synes godt på røntgenbildene. Flere vertikale sprekker i treet i dette området er synlig på røntgenbildene. Ved visuell betraktning ser man også overskudd av lim mellom stortåa og tåa ved siden av. Utformingen av oversiden av tærne på høyre fot (betrakters ståsted) er påfallende flat. Dette kommer særlig godt frem på røntgenbildene. Det er ellers ingen tegn på røntgenbildet til at tærne skulle være sekundære eller omarbeidet.

Man kan se et gjennomgående hull i føttene etter et tidligere festepunkt.

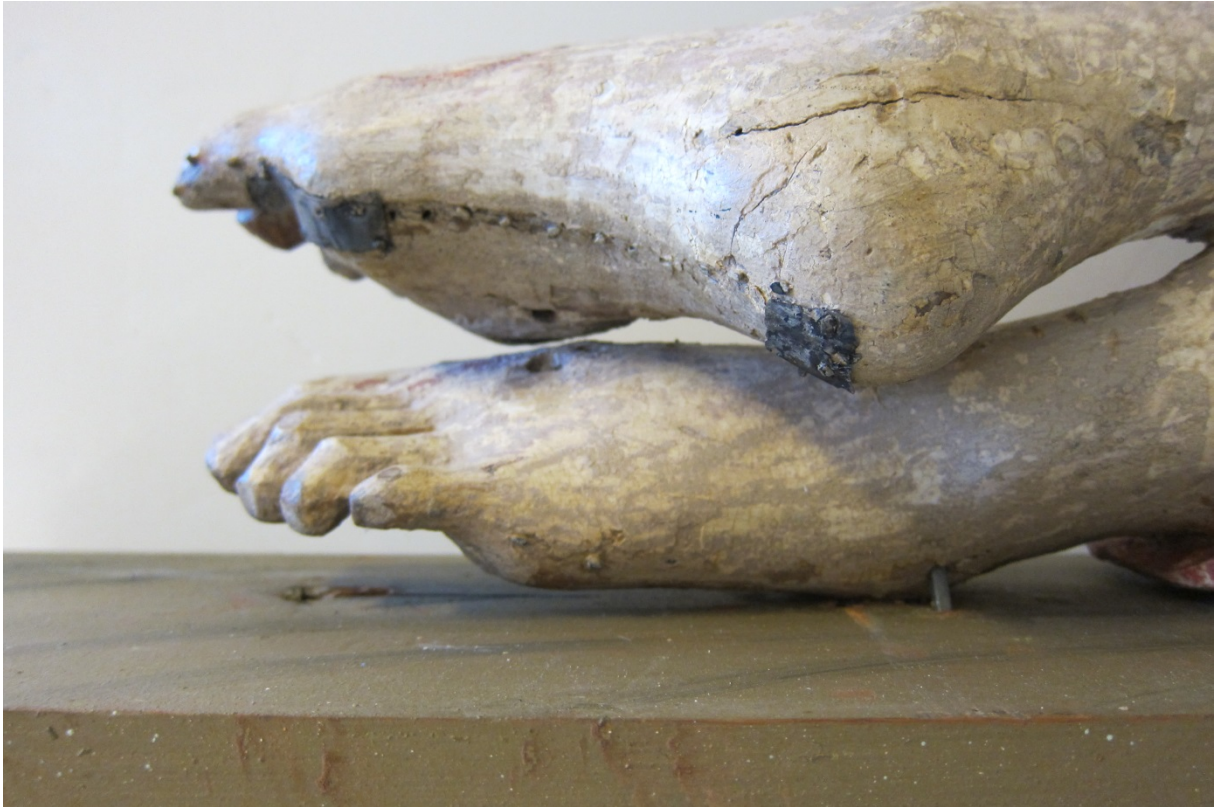
Figur 9 Detaljopptak, føttene sett fra siden. NIKU 2016.

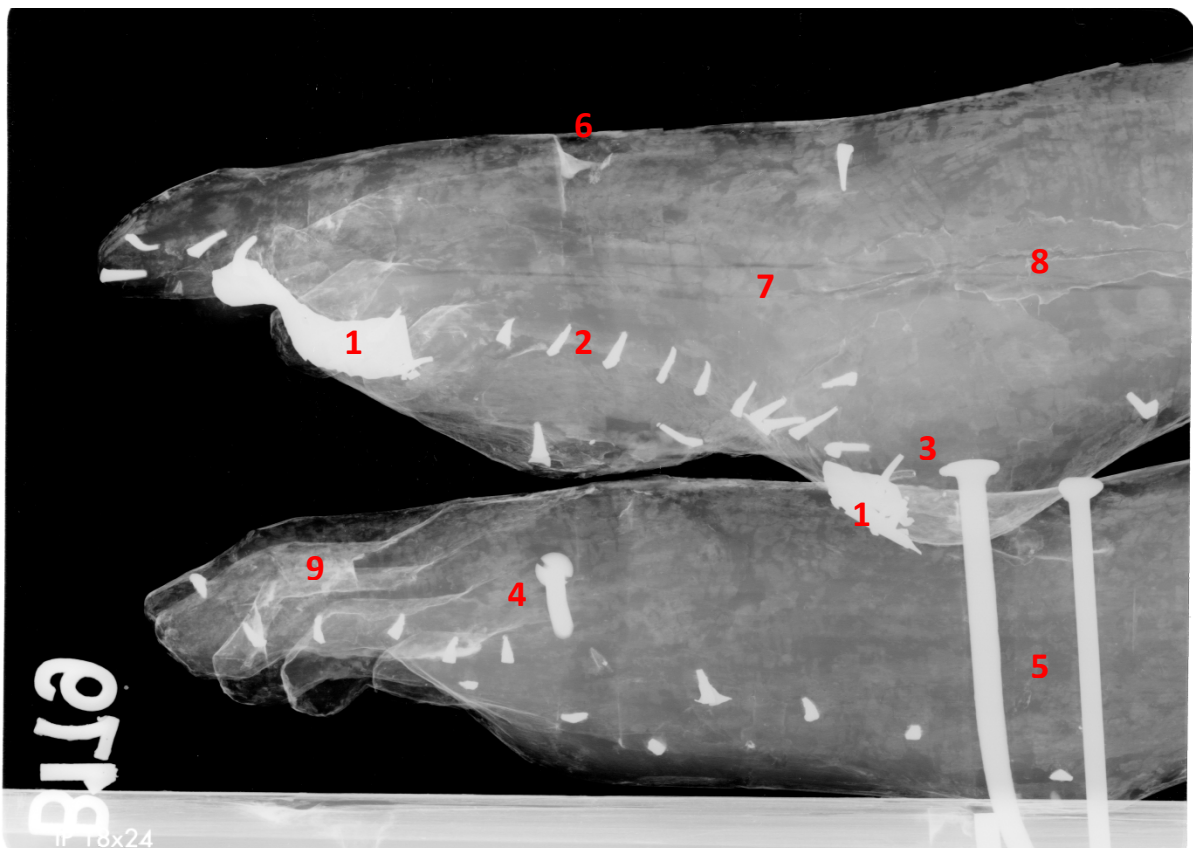
Figur 10 Røntgenbilde 4, føttene sett fra siden. Metallbeslag (1), stifter (2), rustavsetning etter stift (3), moderne skrue med gjengespor (4), store spiker (5), hull med rest av noe røntgenabsorberende (maling?metall? kitt?) øverst (6), sprekker i treet (7), kitt langs sprekker (8). Unormalt kantete treskjæring ved tærne (9).

Spikrene og beslagene på føttene følger fotsålene, og en tolkning kan være at dette er rester etter fottøy i metall (sølv)<sup>4</sup>. Lignende stifter langs fotsålene ble røntgen fotografert på Kviknekrusifiket, se figur 11 og 12.<sup>5</sup> På Gjerstad-krusifiket er det også en stift foran på vristen og bak på ankelen på venstre fot.

Røntgenbildet av føttene viser en moderne skrue som holder på plass en løsnet trebit. Stifterekken som muligens utgjør rester etter fottøy følger kanten av fotbladene, som på Kviknekrusifikset. Utformingen av tærne viser rene, kantete linjer i trearbeidet.
