A 256 Gjerstad kirke. Røntgenundersøkelse av en helgenskulptur med bok

Tittel A 256 Gjerstad kirke. Røntgenundersøkelse av en helgenskulptur med bok	Rapporttype/nummer NIKU Oppdragsrapport 11/2016	Publiseringsdato 25.01.2016
	Prosjektnummer 1020419	Oppdragstidspunkt 15.5.2016
	Forsidebilde Røntgenopptak av øvre del av nonne med bok. NIKU	
Forfatter(e) Christina Spaarschuh	Sider 14	Tilgjengelighet Åpen
	Avdeling Konservering

<p>Sammendrag</p> <p>I forbindelse med behandling av tre middelalderskulpturer fra Gjerstad kirke ble det utført en røntgenundersøkelse av en helgenskulptur, som fremstiller en nonne med bok, med mål om å øke kunnskapen om skulpturens konstruksjon og stratigrafi.</p>

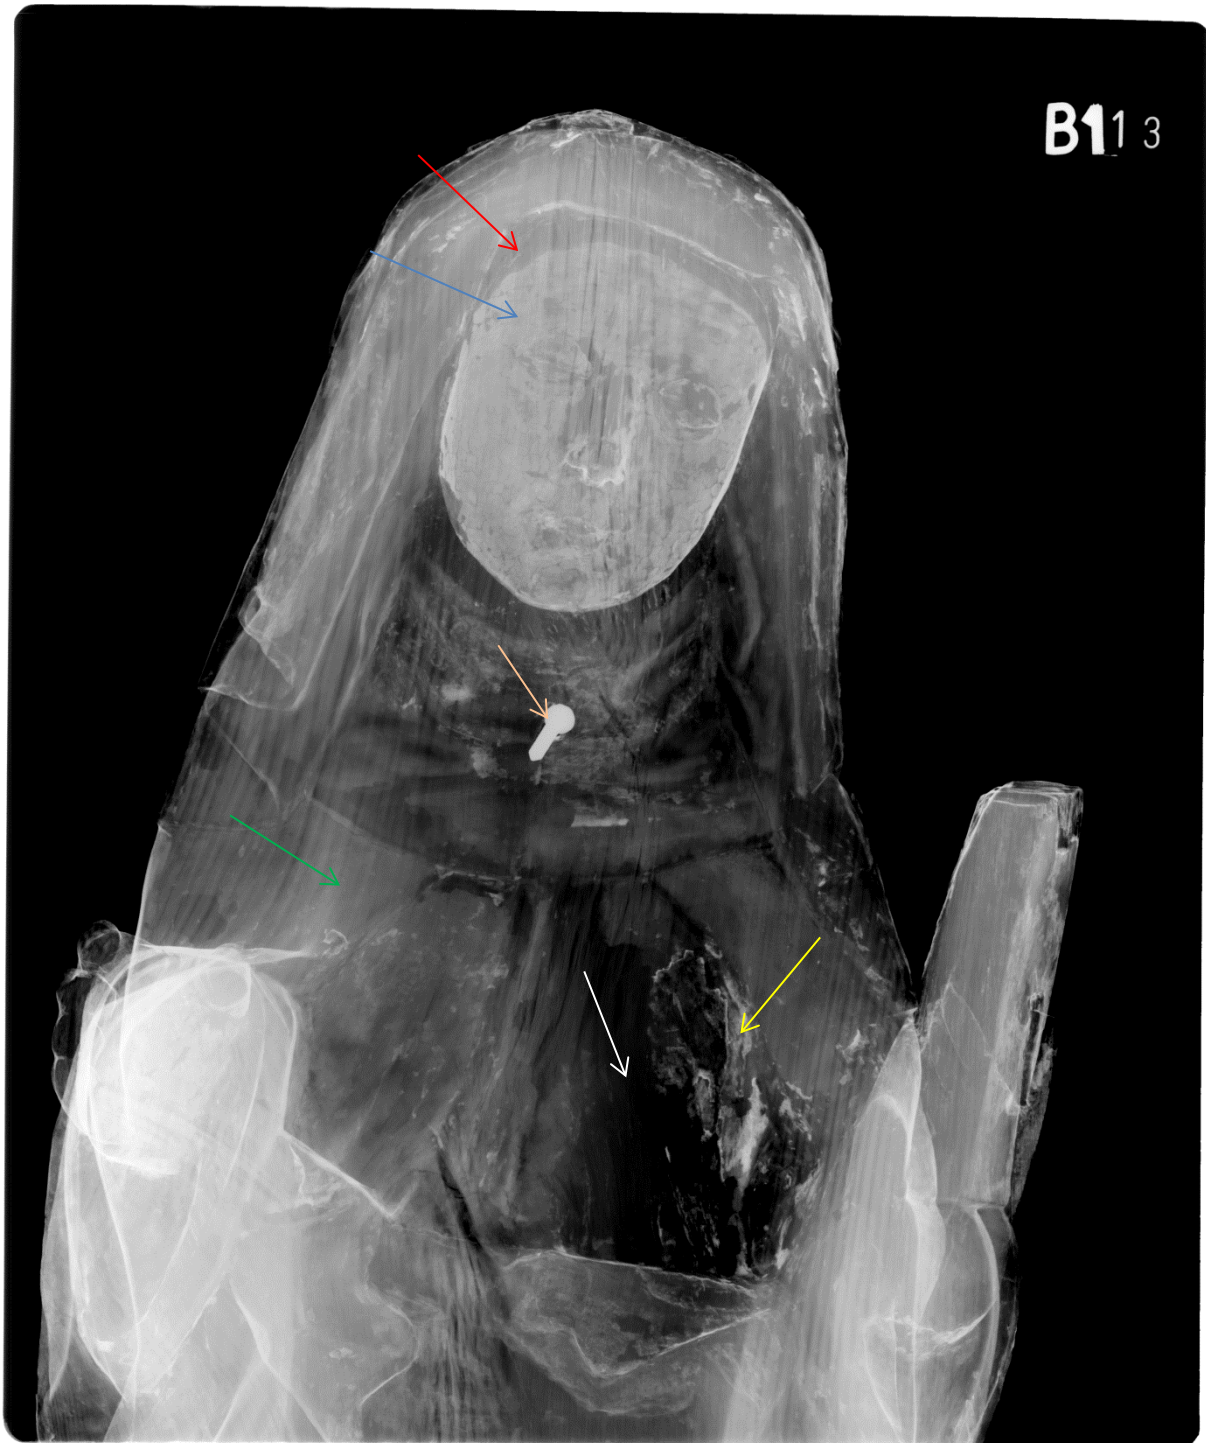
Figur 1 Tavle B113. Øvre del av skulpturen fra hodets topp ned til buken.

Skulpturen har blitt beskåret rundt ansiktet. I et smalt område mellom hodelinjen og ansiktet er malingslaget helt borte (rød pil) mens ansiktet fremstår som en hvit maske (blå pil). Ansiktet absorberer røntgenstråling i stor grad og gir derfor lite svertning på røntgenfilmen. Dette tyder på at hudfargen er blandet ut med blyhvitt som er et sterkt røntgenabsorberende pigment.

De to lyseste områdene på bildet er helgenens hender og armer. Dette er grunnet tykkelsen på treemnet i røntgenstrålenes retning. Den hvite pilen peker på et mørkt område på venstre siden av

overkroppen. Grunnen til at dette området absorberer lite røntgenstråling, er at treemnet her er forholdsvis tynt pga uthulingen fra baksiden. I dette området er dessuten kun grundering igjen.

Den gule pilen peker på et område der det ved en tidligere behandling har blitt påført kitt som ser ut å ha iblandet røntgenabsorberende pigment eller annet røntgenabsorberende materiale. Høyre siden av overkropp og skulder har en jevn gråfarge som skyldes jevn tykkelse på treemnet i dette område. Forholdsvis lav røntgenabsorpsjon i dette området og analyse med XRF (se NIKU Oppdragsrapport 6/2016 s. 68) tyder på det er kun grunderingen igjen av det originale malingslaget mens overliggende stafferingslag har gått tapt (grønn pil).

På røntgenbildet blir treverkets årringer synlig på høyre skulder og hodelinet, samt venstre arm. Midt på ansiktet, på hakelinet og på kappens horisontale klesfoldet mellom armene kan det stedvis observeres sprekker i treverket som er synlig på baksiden av skulpturen. Den hvite flekken midt på halsen er spikeren som var brukt til å feste skulpturen på korsillet (oransje pil).

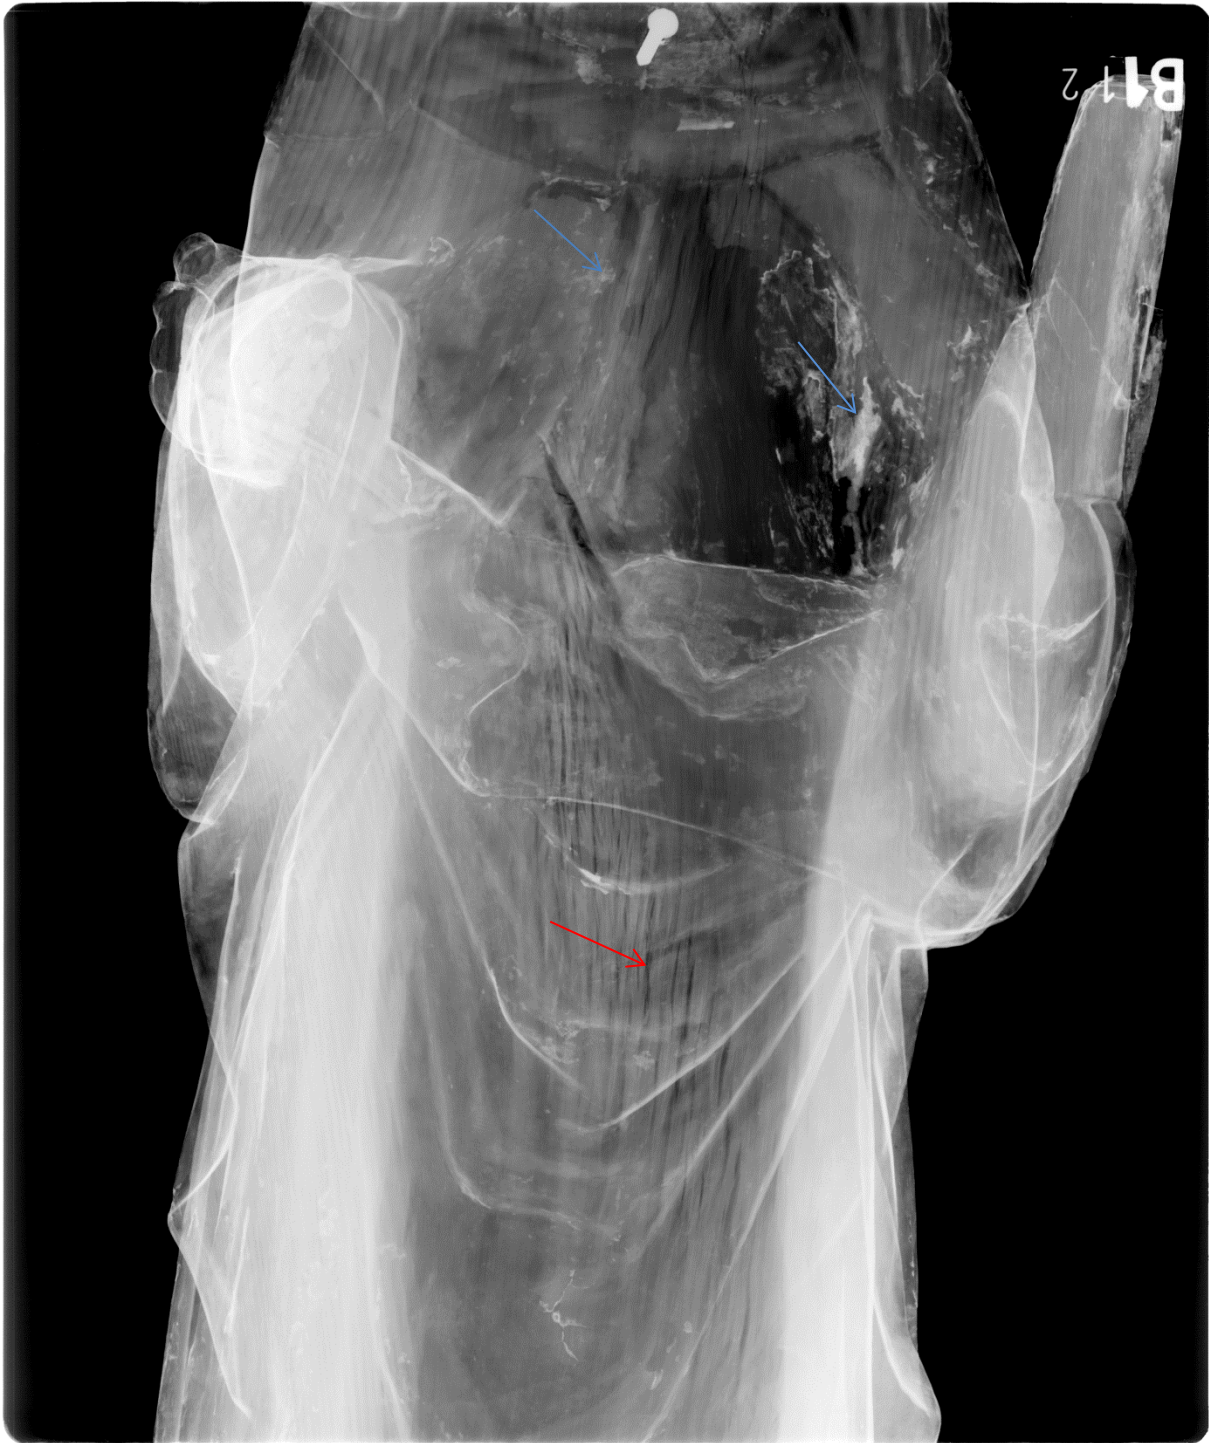
Figur 2 Tavle B112 Midtre del av skulpturen fra halsen ned til knærne. Blå piler peker på røntgenabsorberende materiale som tolkes å være rester av sekundært kittmateriale. Flere sprekker i treverket er synlig i klesfoldene til skulpturens kappe (rød pil). Det er lyse, sterk røntgenabsorberende områder på røntgenbildet på begge sidene av skulpturen. Dette skyldes forholdsvis stor tykkelse av treemnet i disse områdene.

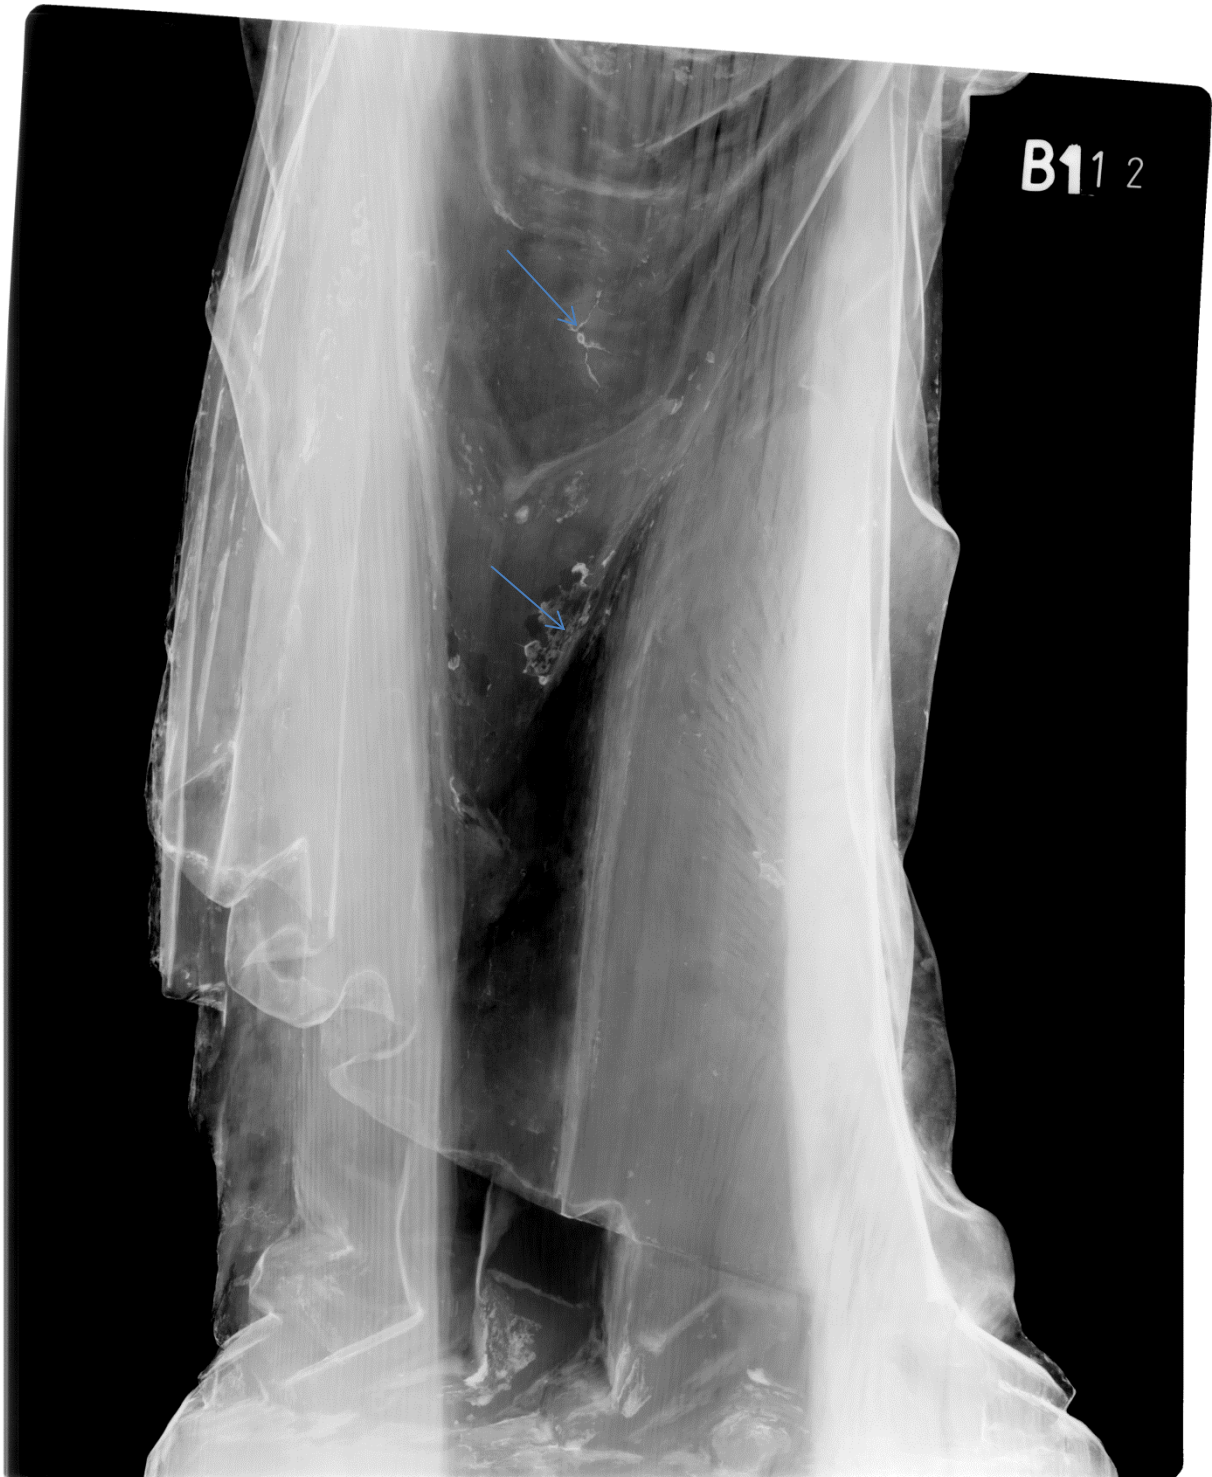
Figur 3 Tavle B112 Nedre del av skulpturen fra venstre albue ned til føttene. De største forskjellene på gråskalaen skyldes treverkets tykkelse: Skulpturens sider er lyse fordi treverket her har stor tykkelse. Det mørke området i midtre nedre halvdel (rød pil) er grunnet skulpturens uthuling fra baksiden og lite tykkelse på treemnet i dette området. Blå piler peker på røntgenabsorberende materiale som tolkes å være rester av sekundært kittmateriale.
