A 120 SOLLIA KIRKE

Konservering av korskillet og videre metodeutprøving
i himling i eldre del av skipet

| Tittel A 120 Sollia kirke Konservering av korskillet og videre metodeutprøving i himling i eldre del av skipet | Rapporttype/nummer NIKU Oppdragsrapport 176/2016 | Publiseringsdato [Publiseringsdato] |

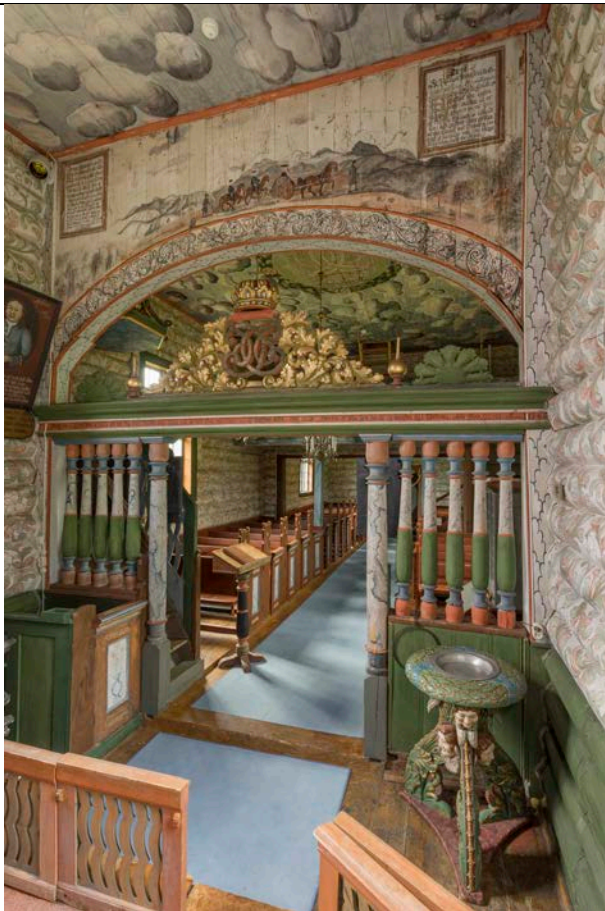
Foto 1: Korskillet vegg mot vest, sett fra koret. Foto før konservering 2016. Foto: B. Lindstad 2016

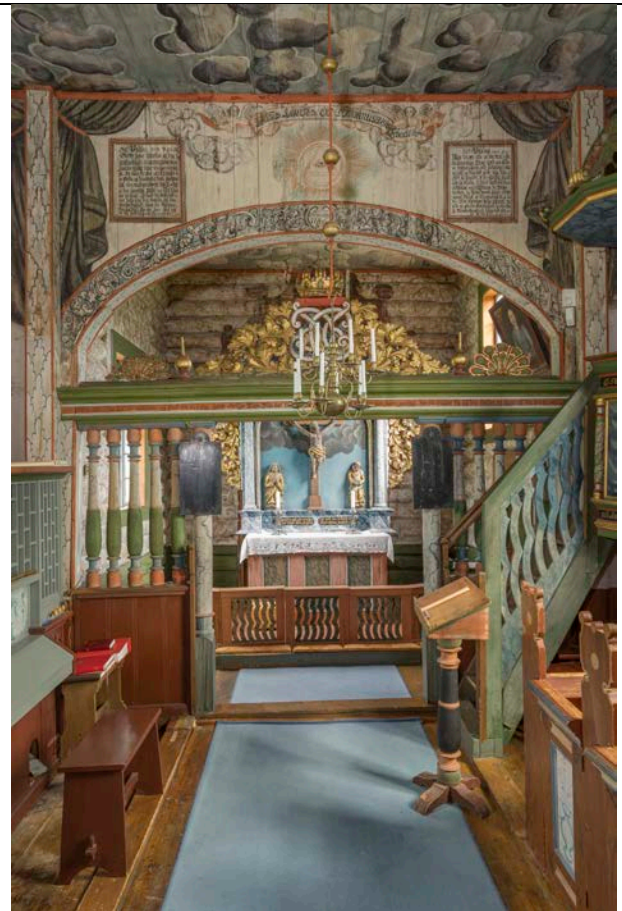
Foto 2: Korskillet vegg mot øst, sett fra skipet. Foto før konservering 2016. Foto: B. Lindstad 2016

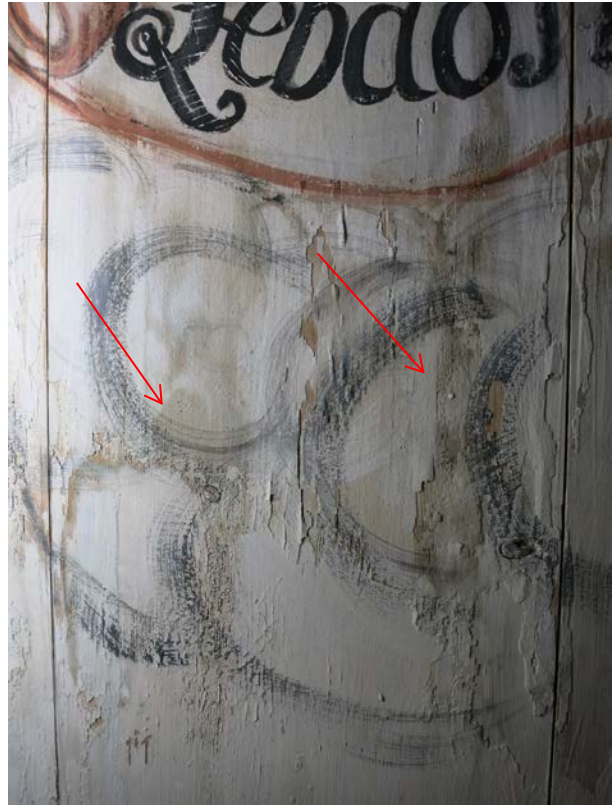
Limfarge er fuktsensitivt og får derfor vannskjolder og skader i dekoren dersom det kommer vann på overflaten eller i malingstrukturen (se foto 4 for eksempel fra Sollia kirke). Limfarge har en matt overflate. Nedbrutt limfarge har ofte mistet sin bindkraft i limet og vil derfor være svært porøs. Årsak til nedbrytning i malinglaget er ofte forårsaket av vannskader eller ustabile klimaforhold. I Sollia kirke har begge årsakene forekommet over tid.

Foto 4: Vannskjolder på korskilletets østvegg der skjoldene sees som mørke områder.

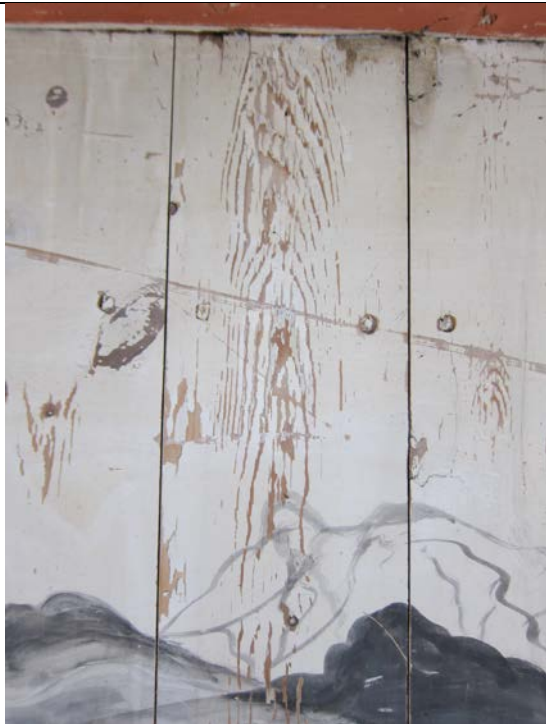
Skadene i de hvite områdene følger i stor grad trestrukturen, med omfattende skader rundt kvister samt malingtap som følger vedretningen (foto 7). I 2011 skrev NIKU at korskillet fremsto med en original limfarge uten noen nevneverdige tidligere restaurering utført, som var observasjoner gjort fra stige (K. Jernæs, Ørnhøi 2011: 6). Men under konservering i august 2016 viste det seg at det har blitt retusjert på korskillet også (foto 8). Trolig er det overmalt med rødbrune detaljer på vogn, hest og noen klær. Dette sees ved at de brunrøde områdene er over sort kontur på hestens fot (korskillet vestvegg). Flere steder der det var overmalt, sees et annet krakeleringsmønster som ikke finnes i de omkringliggende områdene. Det kan være tykkelse, tilsetninger i malingen, varme på limet etc. som har vært årsaken til at et nytt krakeleringsmønster oppstår i malingstrukturen.

Foto 7: Detalj av korskillet vestvegg, før konservering. Her er det tydelig at skadene i limfargen følger treverkets struktur.

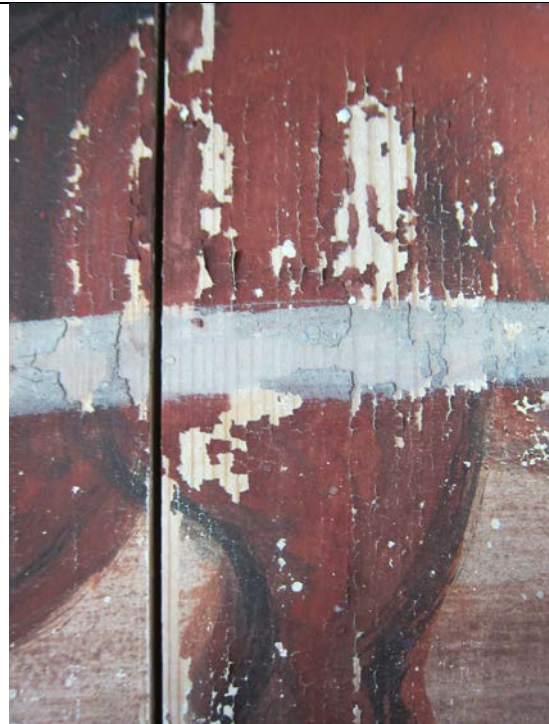
Foto 8: Detalj fra korskillet vestvegg som viser at trekklinja til hestevogna er sekundær.

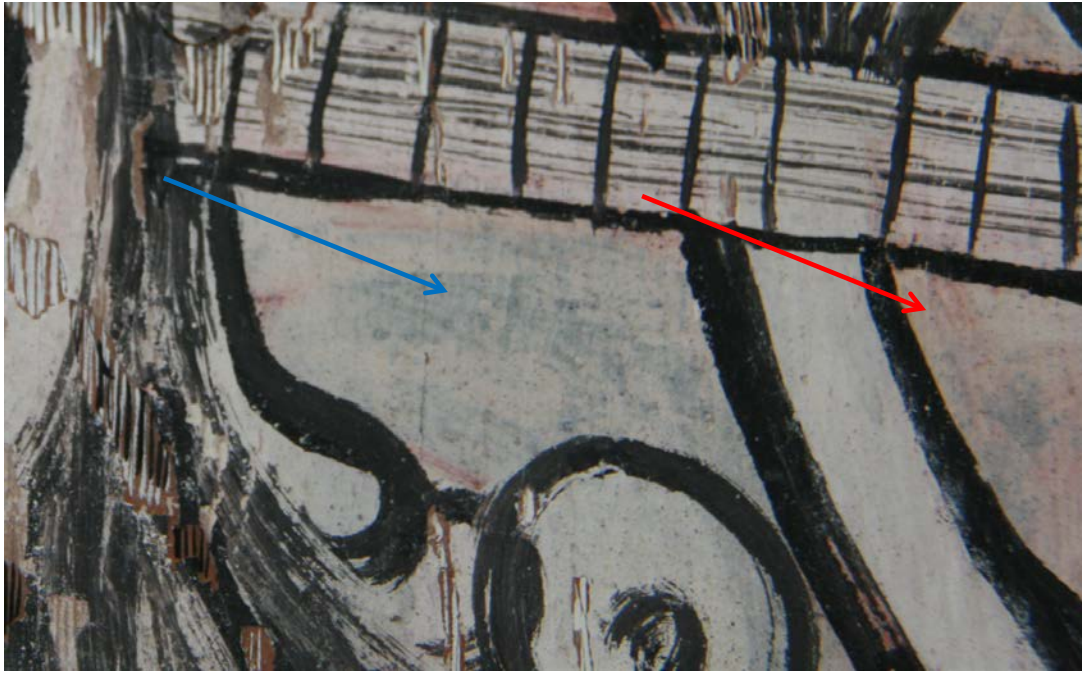
Ved nærmere øyesyn fremkom det også spor etter farger på dekoren som ikke er synlig fra gulvnivå. På østveggen er det blå mer synlig, mens på korskillet vestvegg var det kun spor igjen. I borden nederst har det vært blått og vi ser spor av rødt i bladornamentikken (foto 9). Når maleren laget limfarge for dekorering av interiør, var det ofte at han benyttet organiske pigmenter som ikke var lysbestandige. Dette er synlig i flere kirker, bl.a. i Uvdal stavkirke og Stordal gamle kirke (Olstad 2015: 192-200). Så korskillet kan ha fremstått mer fargesterkt enn det vi oppfatter det som i dag.

Foto 9: Detalj av nederste bord, korskilletets vestvegg. Blå pil: spor av blå pigmenter, rød pil: spor av røde pigmenter.

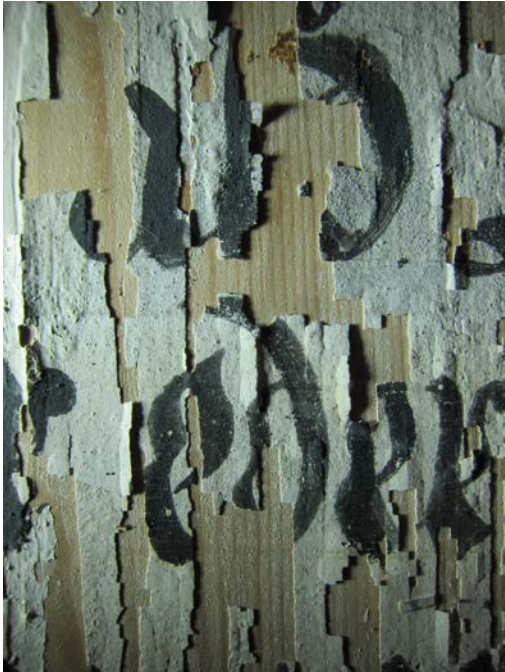
Foto 10a: Detalj av løs maling fra korskillelets vestvegg. Eksempel på limfarge som lot seg konsolidere med 3 % størlim.

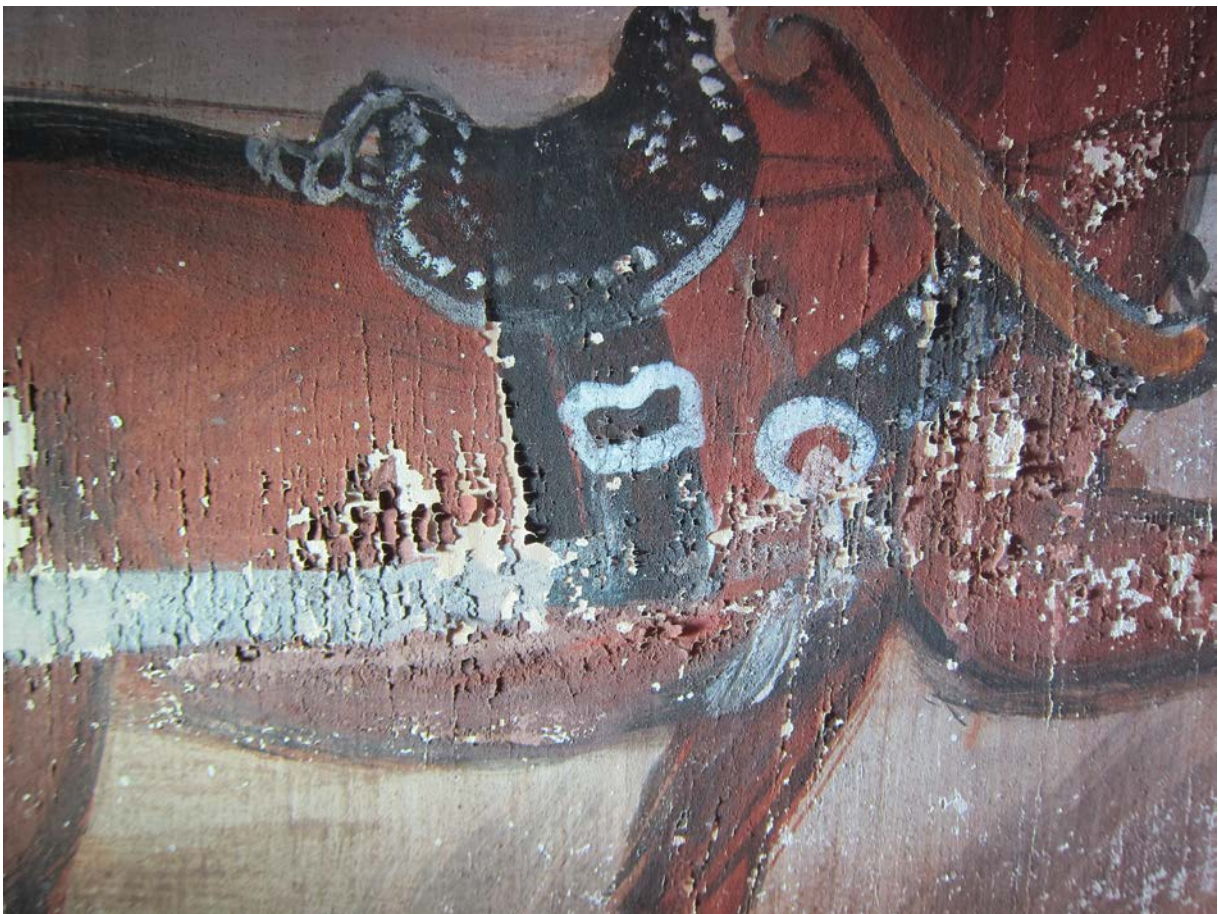
Foto 10b: Detalj fra korskillelets vestvegg. Eksempel på et problematisk område før konsolidering.

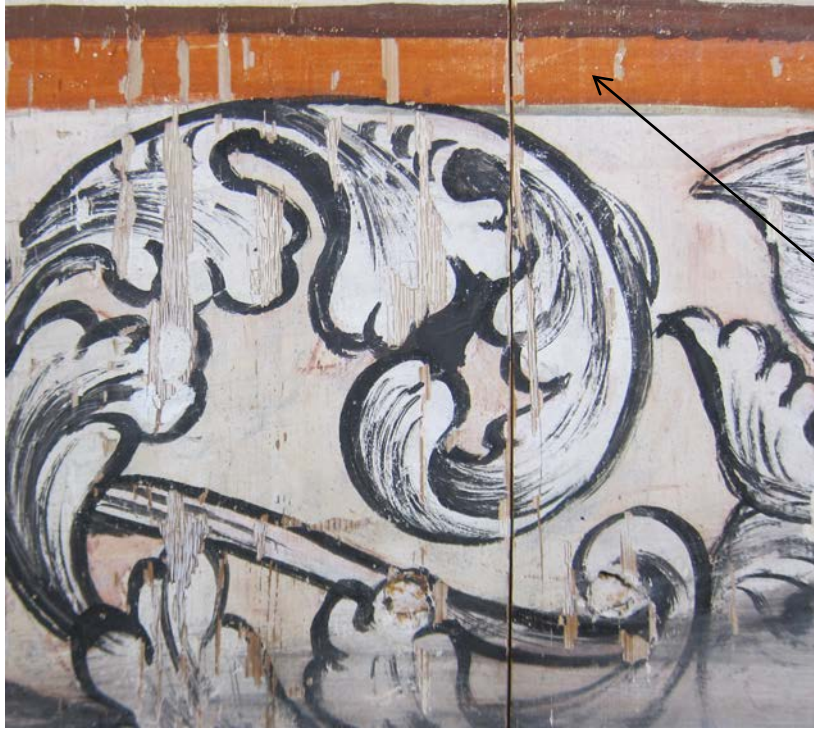
Foto 11: Detalj fra rød strekdekor, korskilletets vestside. Original maling med hydrofob overflate.

-Røde strekdekor i bord nederst på korskillelets vestvegg (problematisk original materialbruk).
Løsning: Størlim 3 % i to omganger, eller LMK og varmeskje (foto 11)

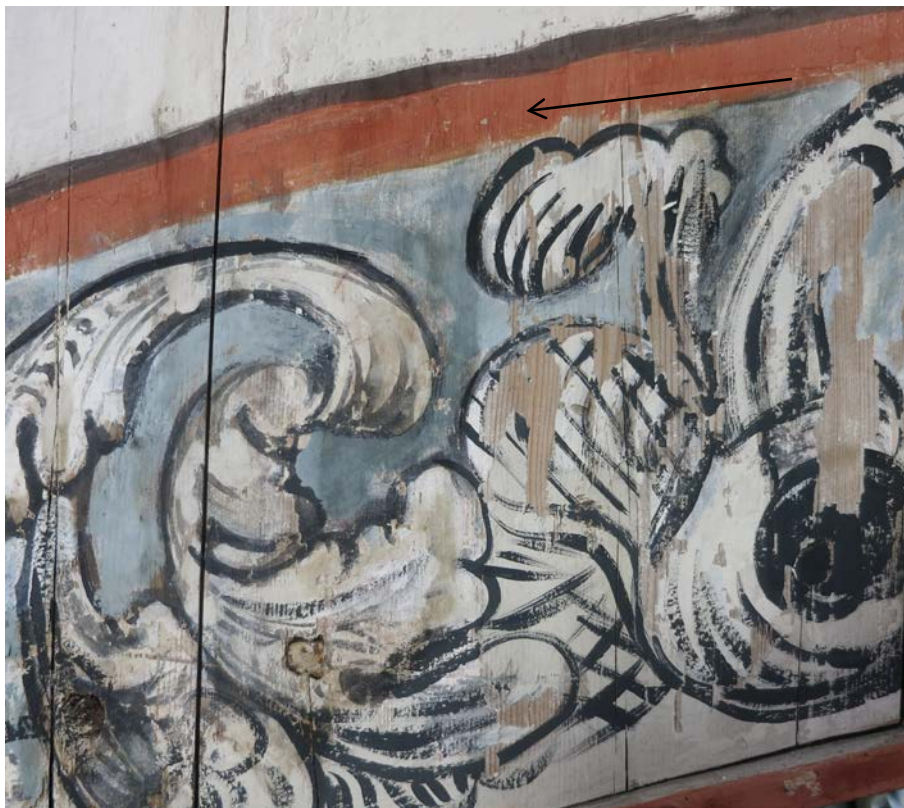
Foto 12: Detalj fra rød strekdekor, korskilletets østside. Sterkt retusjert område før arbeidet startet i august 2016.

På korskillelets østvegg var det lite bevart av den røde strekdekoren som var utfordrende å behandle på korskillelets vestvegg, og det var mange eldre retusjer i dette området (foto 12). Dette indikerer at dette i lang tid har vært problemområder og årsaken til dårlig tilstand derfor kan være knyttet til det røde pigmentet benyttet i den originale strekdekoren. Den originale strekdekoren var nærmest hydrofob og størlim lot seg dårlig trenge inn i strukturen.

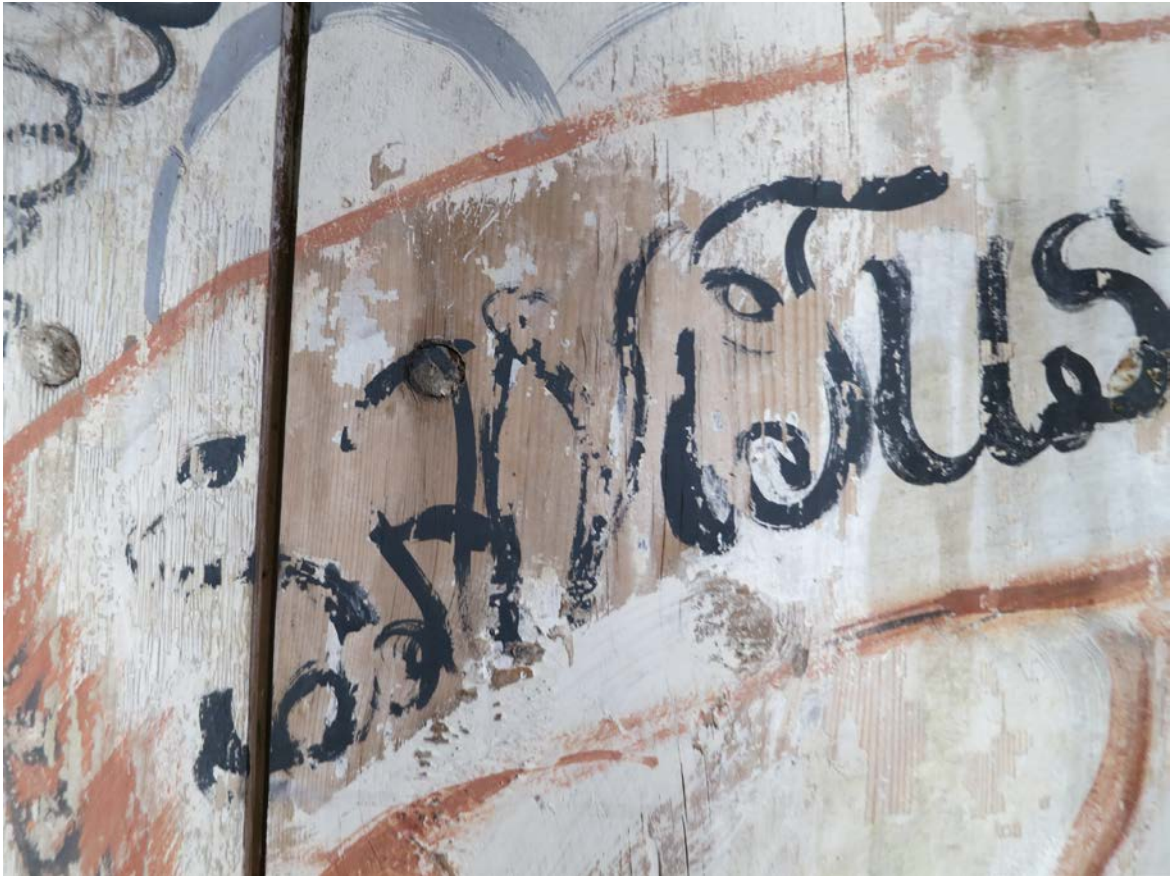
Foto 13 a: Detalj fra korskillets østvegg før retusjering. Eksempel på en mørk skade i et lyst område.

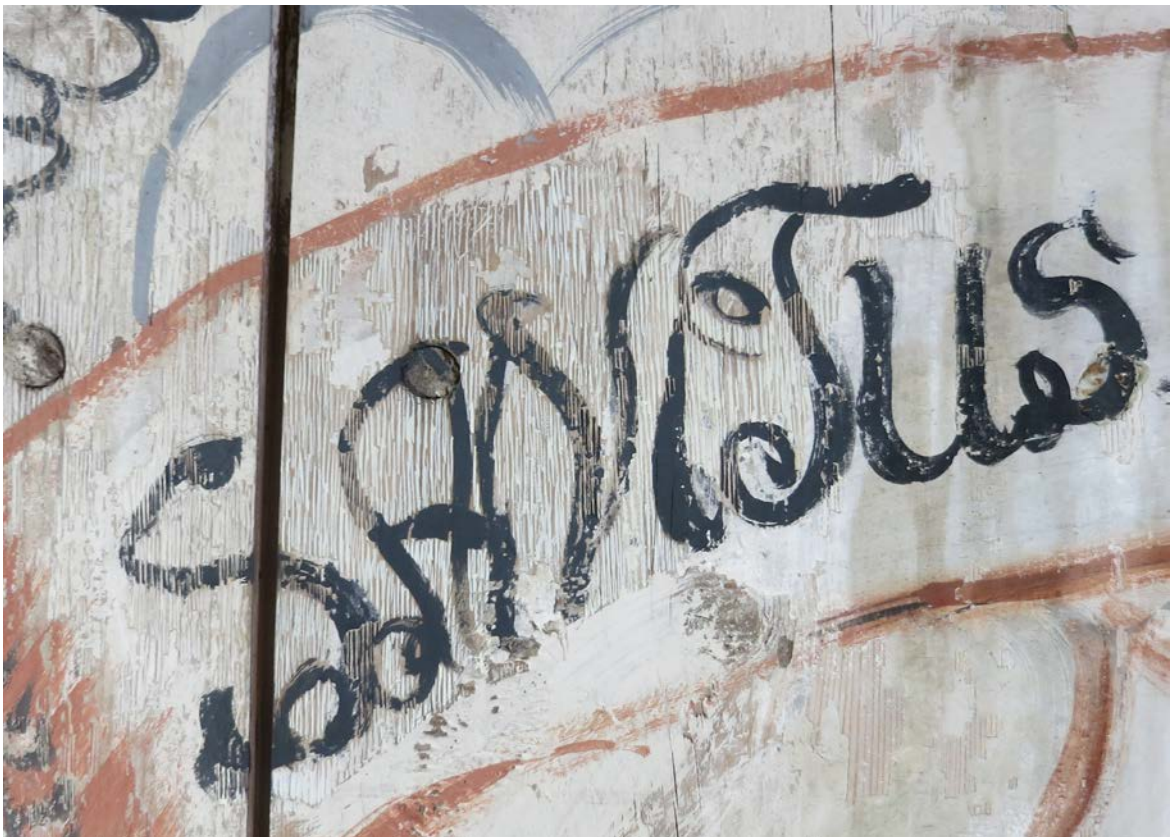
Foto 13 b: Detalj fra korskillets østvegg etter retusjering.

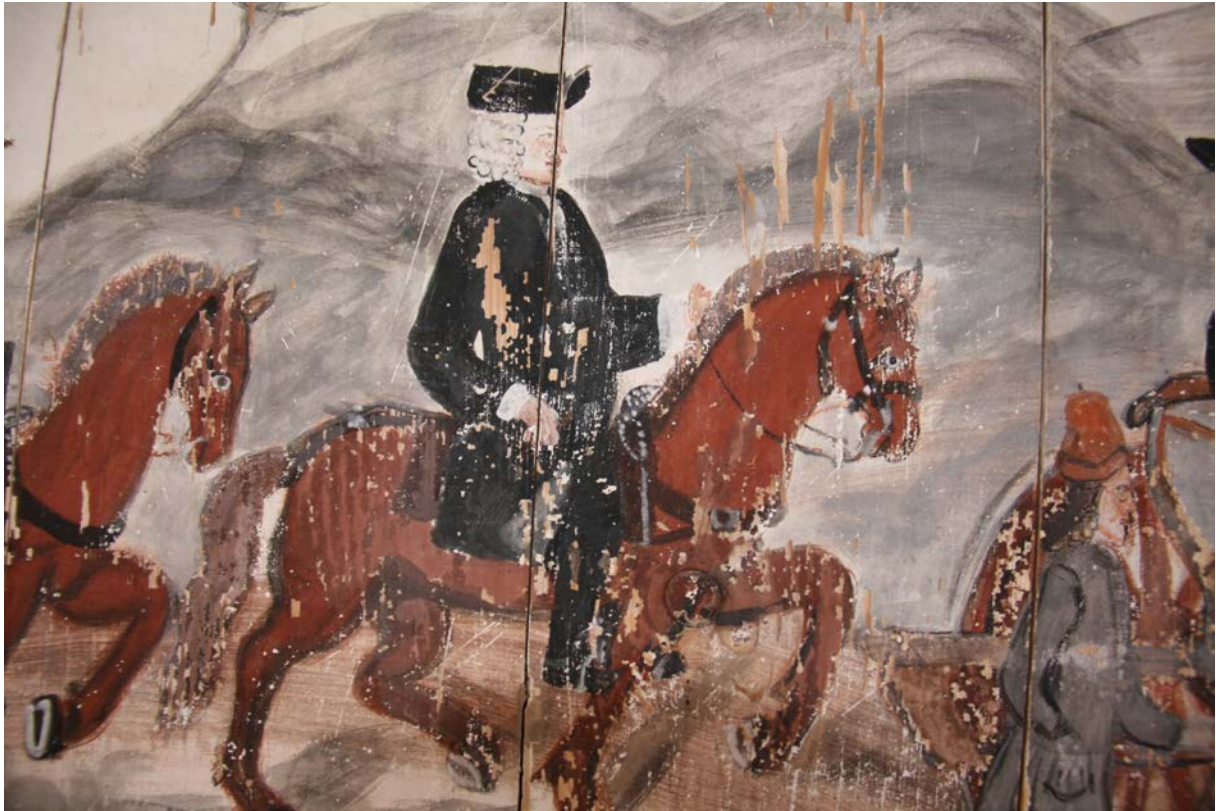
Foto 14 a: Detalj fra korskillets vestvegg. Skader i dekor med hester og folkeskikkelser forstyrrer fortellingen i dekomen. Før retusjering.

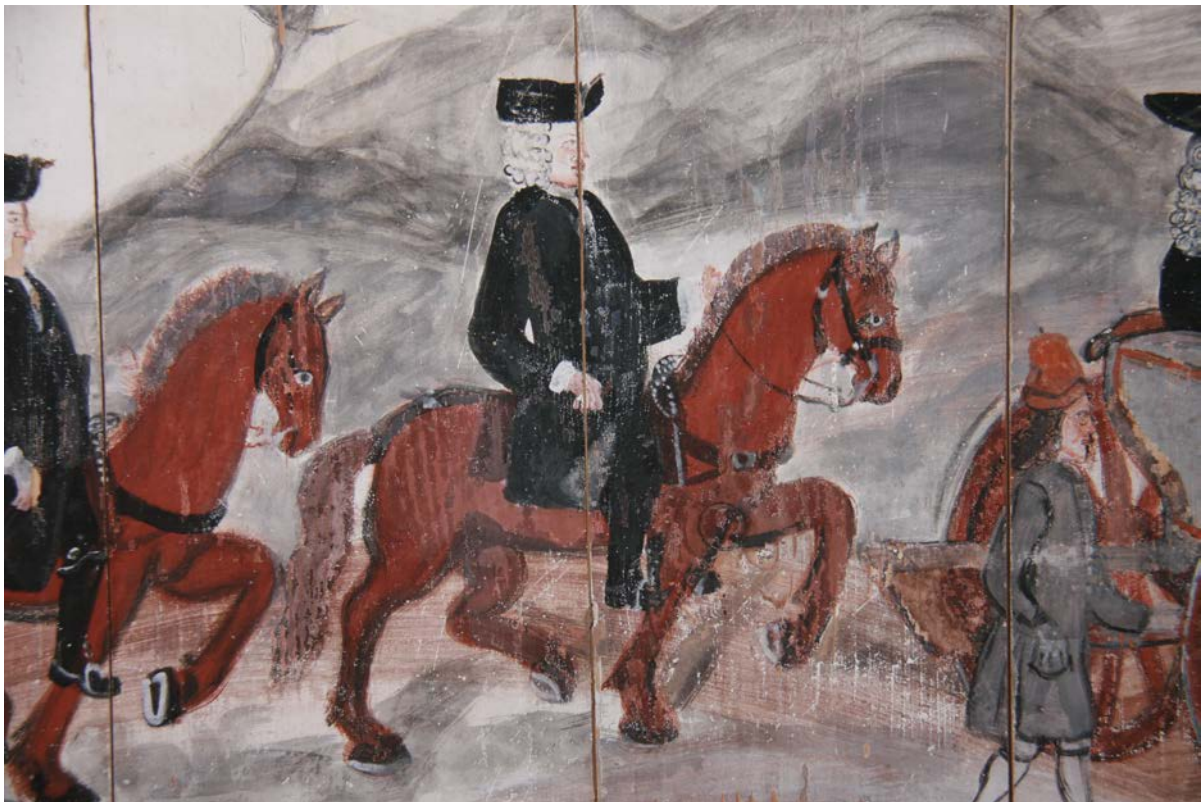
Foto 14 b: Detalj fra korskillets vestvegg etter retusjering.

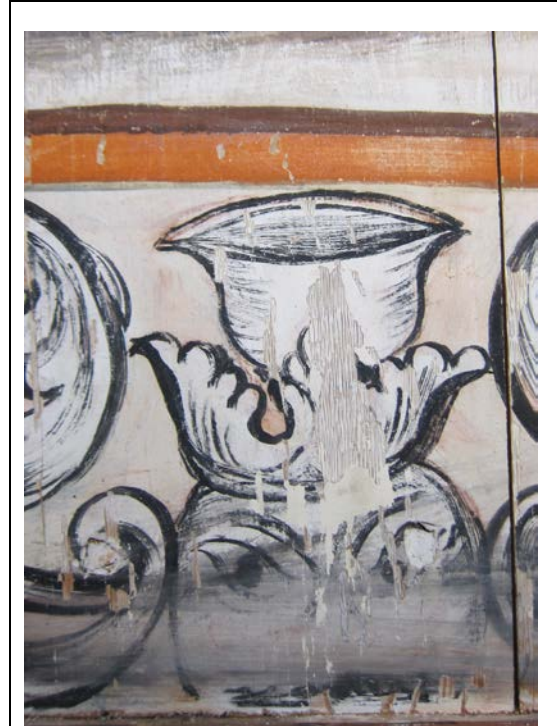
I områder hvor malingen er «subbet» ut grunnet bruk av vann for vasking e.l. har fargene blandet seg og konturene er forsvunnet (foto 15). Her ble det ikke retusjert fordi det ikke var ønskelig å male over original maling. I tillegg var det andre skader som var mer forstyrrende i det helhetlige bildet.

Foto 15: Detalj fra korsllets vestvegg. Eksempel på a) malingen er «subbet» ut kanskje på grunn av vann for vasking e.l. og b) retusj der konturene ikke ble fulgt ved retusjering grunnet usikkerhet for hvor linjen har vært.

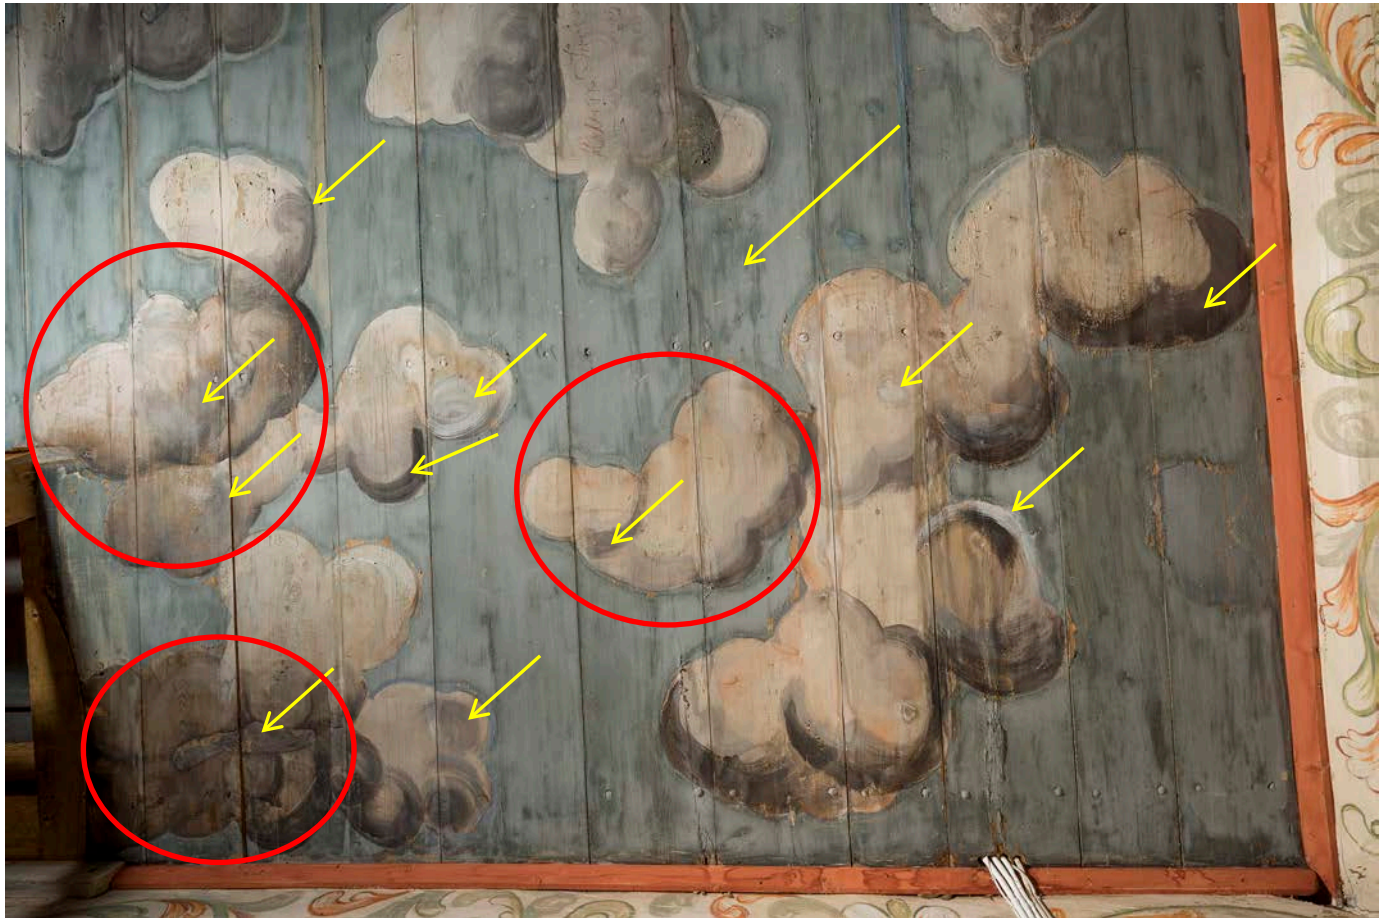
Som et resultat av flere omganger reparasjoner, er det mange områder i himlingen som er overmalte (foto 16). Reparasjoner i himlingens dekor er etter all sannsynlighet utført i 1908-09, 1960-tallet og i 1979 (foto 17):

Foto 16: Utsnitt av taket i hjørnet ved vest- og sydvegg. Foto før konservering 2016. Foto: B. Lindstad 2016. Røde sirkler: opprinnelig malinglag fra 1745. Gule piler: eksempler på overmalinger

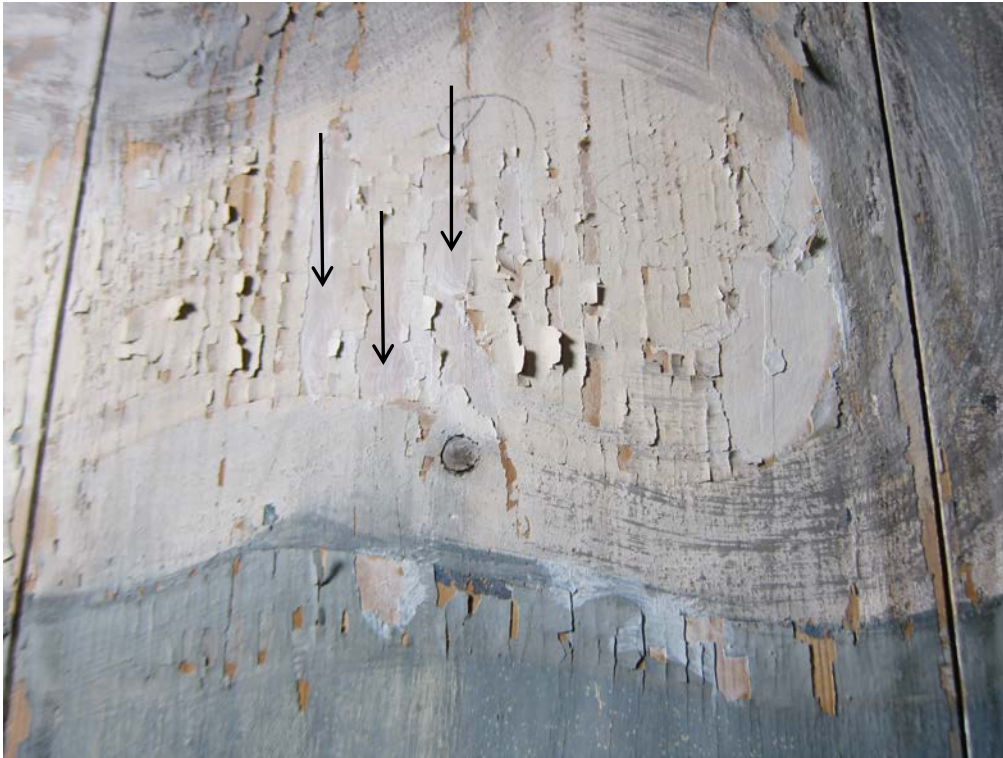
Foto 17: Detalj av taket der tre mindre retusjer i hvitt område er malt inn i skadeområdene. I tillegg har mer maling løsnet i områdene rundt.

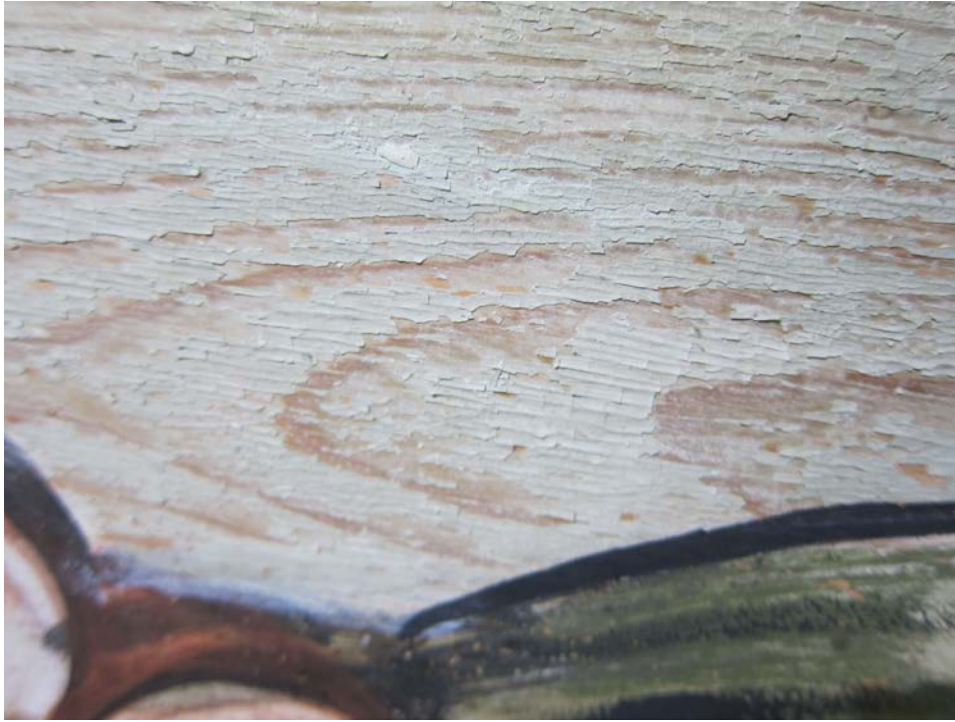
- Overmalte områder (hvite, grå og sorte områder)
- Området rundt skyene (blått område)
- Bakgrunnen i kongemonogrammet (foto 18)

Foto 18: Detalj av bakgrunn i kongemonogrammet: veldig tett krakeleringsmønster med svært mye løs maling.

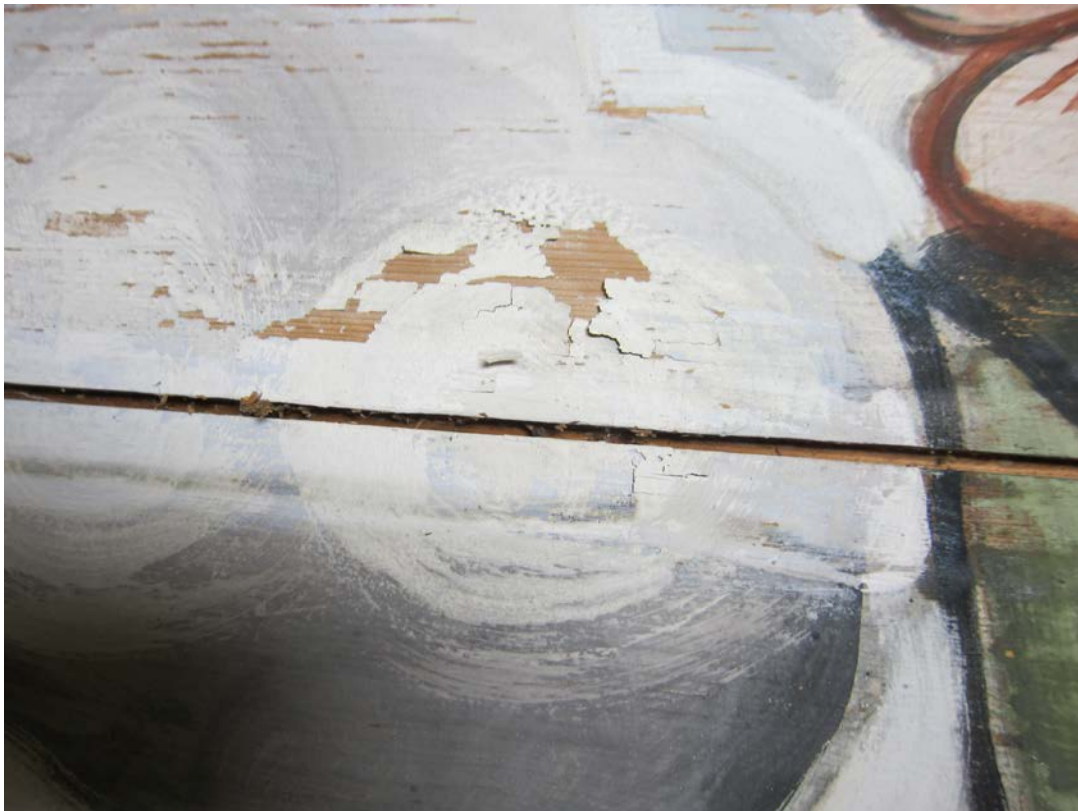
Foto 19: Detalj av en overmalt sky nær kongemonogrammet som har ulik tilstand på hvert trebord tross samme strøk med overmaling. I dette eksemplet er det derfor grunn til å tro at underlaget for malingen er årsaken til løs maling.

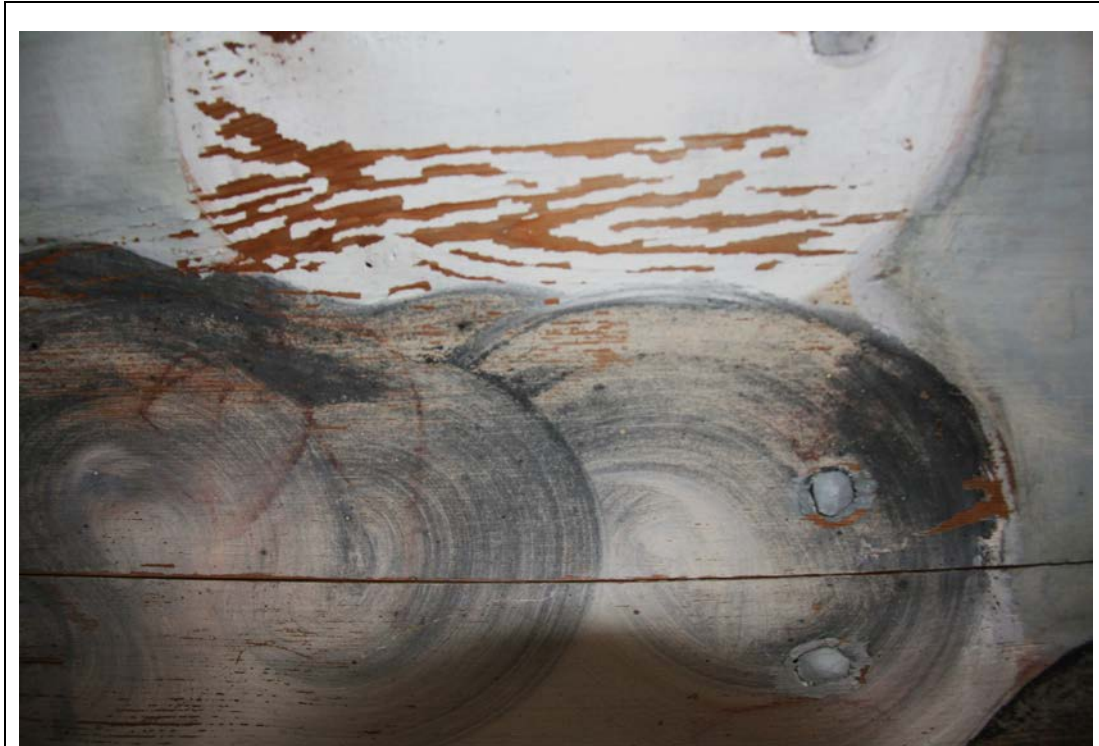
Foto 21: Detalj fra korets himling med få retusjer og overmalinger. Her sees Wallins elegante penselstrøk i skyene. Eksempel på skade med avskallet maling.

Selv om NIKU kun har utført tester og registrert skadeomfanget på himling i kirkens eldre del av kirkeskip, anbefaler NIKU å se på tilstand og mulig konsolidering av dekor i himlingen i koret også. Her er det mye mer av Wallins arbeid som er bevart fra 1745 med detaljer som viser arbeidsmetoden hans, og i så måte vel så viktig å bevare (foto 20, 21). Det anbefales ikke å vente med å utbedre skadene, men at nødvendig konsolidering utføres i samme periode som himling i skipet (se samme foto 21).

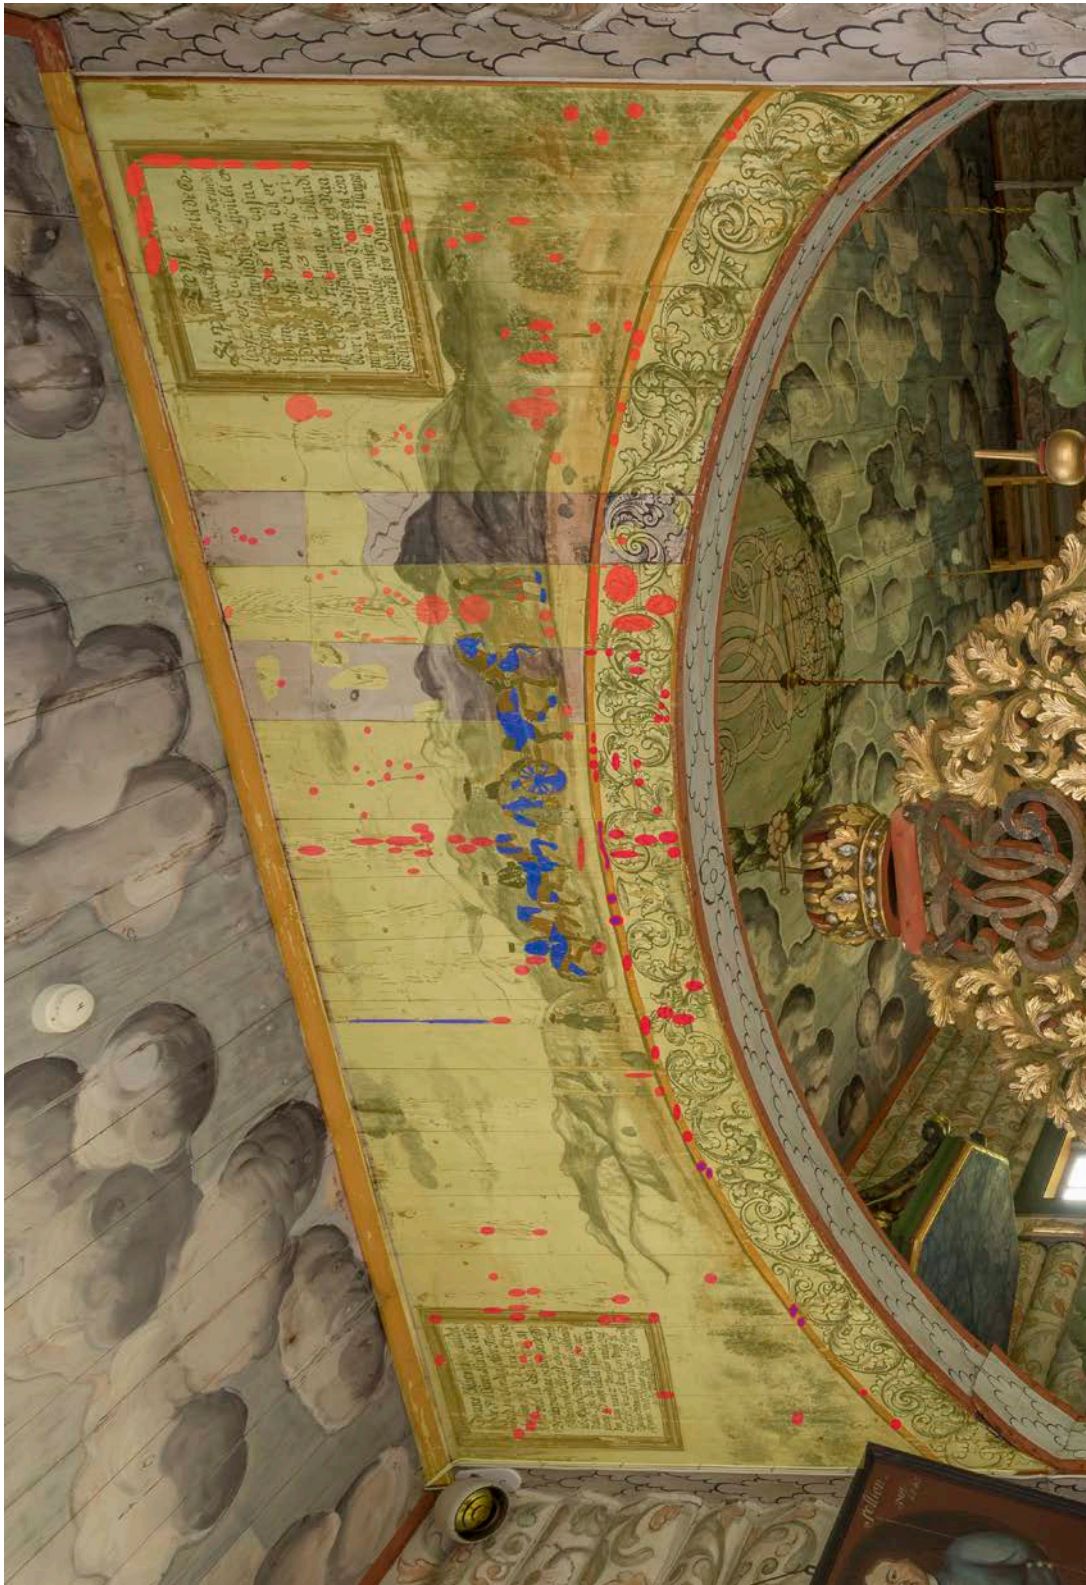
Korskilletets vestvegg

Markert gult: konsolidering med 3 % størlim gjennom japanpapir

Markert rødt: punktconsolidert med 3 % størlim

Markert blått: punktconsolidert med LMK og varmeskje

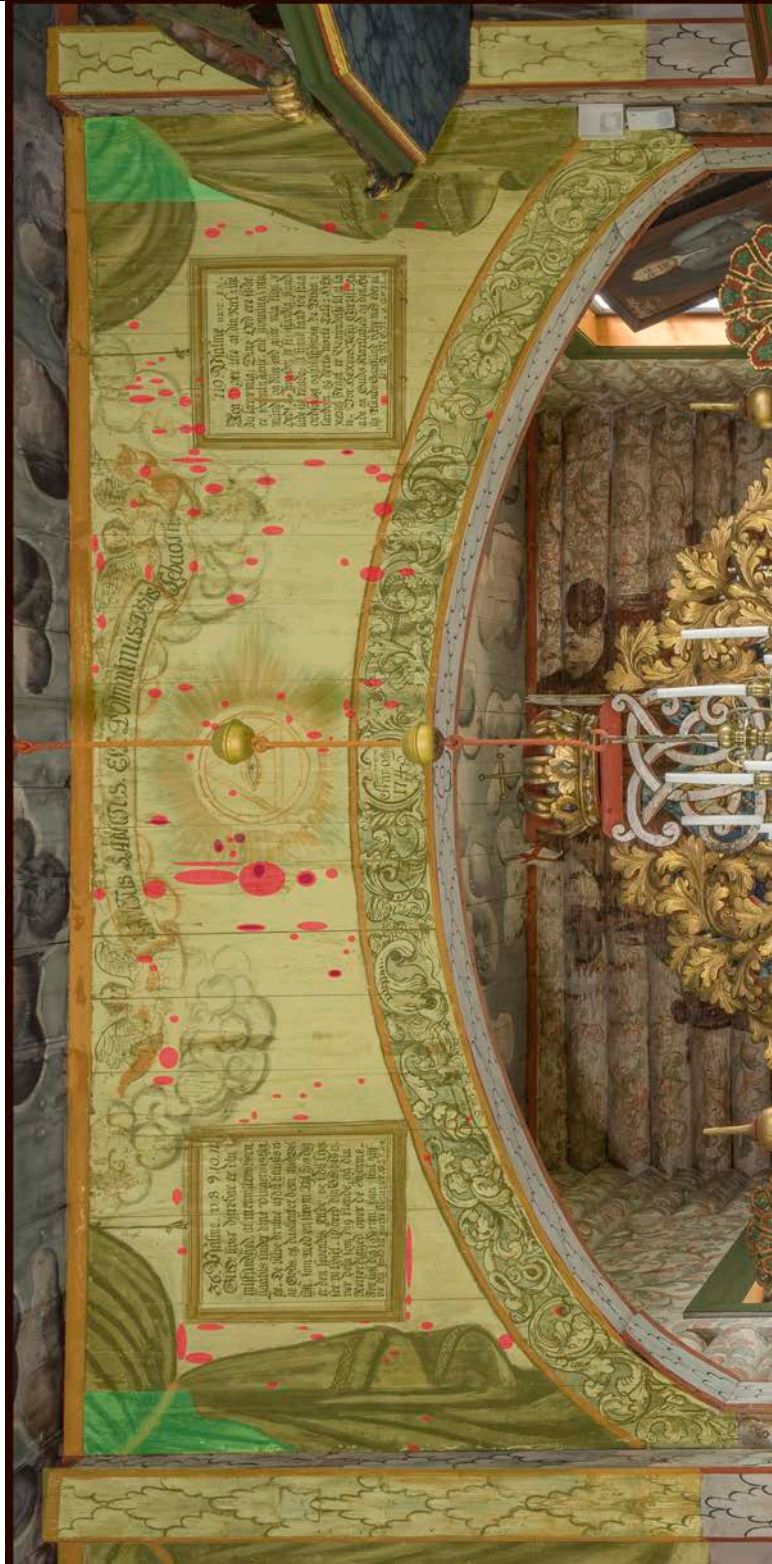
Korskilletets østvegg

Markert grønt: konsolidering med 2,5 % størlim gjennom japanpapir, etterfulgt av 3 % størlim gjennom japanpapir

Markert rødt: punktconsoliderert med 3 % størlim

Markert lilla: bruk av varmeskje

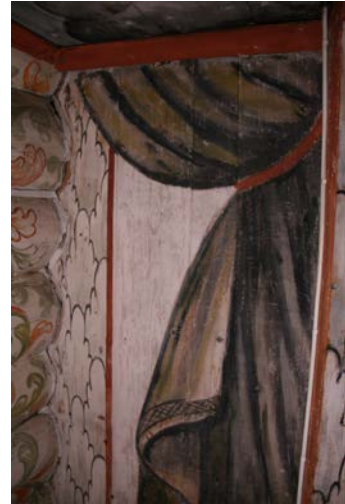
Foto av korskilletets endevegg i skipet, mot kirkens nordvegg. Hele dette feltet ble også konsoliderert med 3 % størlim gjennom japanpapir.

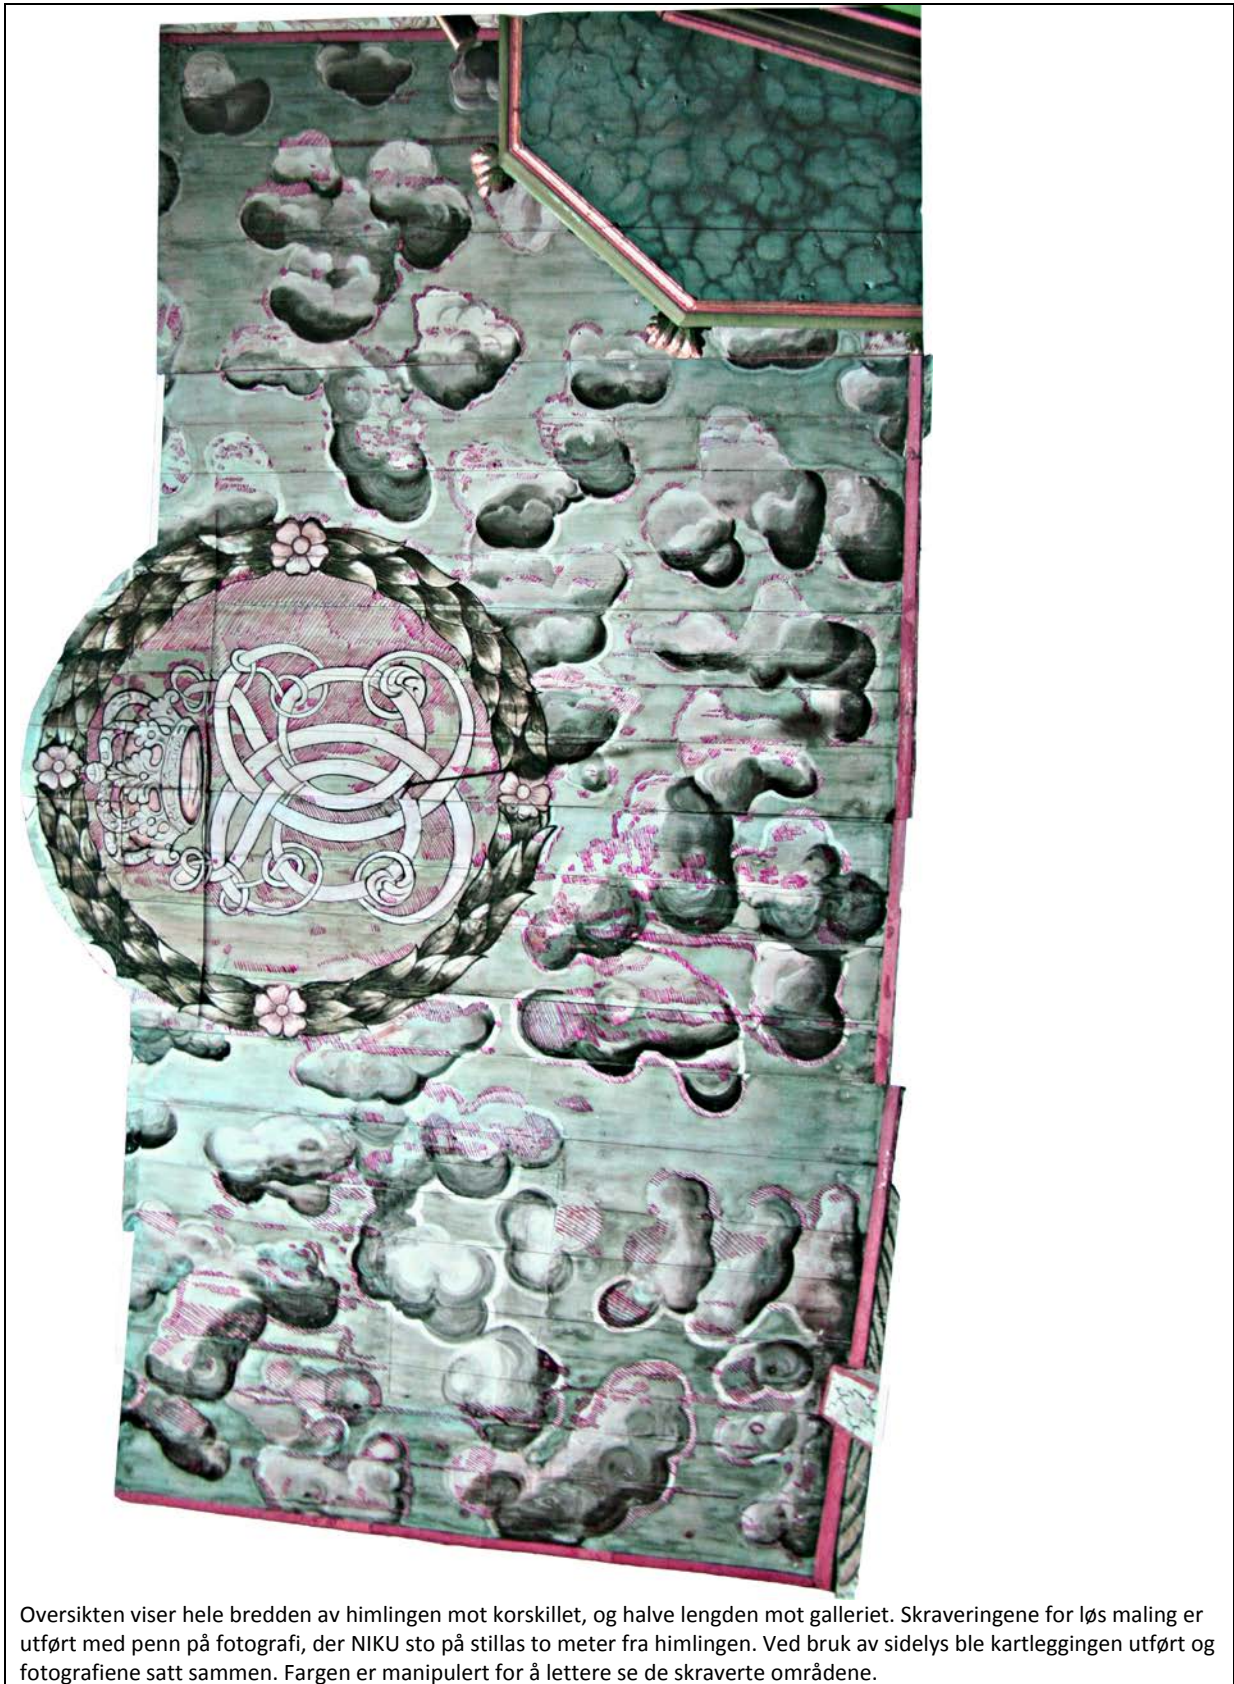
Vedlegg 2: Oversikt over kartlegging av løs maling i himling

Markeringer av registrert løs maling for den ene halvdel av himlingen er representativ for resten av taket (vedlegg 2). Dette viser at det i hovedsak er løs maling i disse områdene:
