A 309 LOEN KIRKE

Konservering av maleriet «David salvet til konge» (1642)

Tittel A 309 LOEN KIRKE Konservering av maleriet «David salvet til konge» (1642)	Rapporttype/nummer NIKU Oppdragsrapport 208/2016	Publiseringsdato 04.01.2017
	Prosjektnummer 1020856	Oppdragstidspunkt April – november 2016
	Forsidebilde Maleriet etter behandling. Foto: Birger Lindstad 2016	
Forfatter(e) Anne Apalnes Ørnhøi	Sider 20	Tilgjengelighet Åpen
	Avdeling Konservering

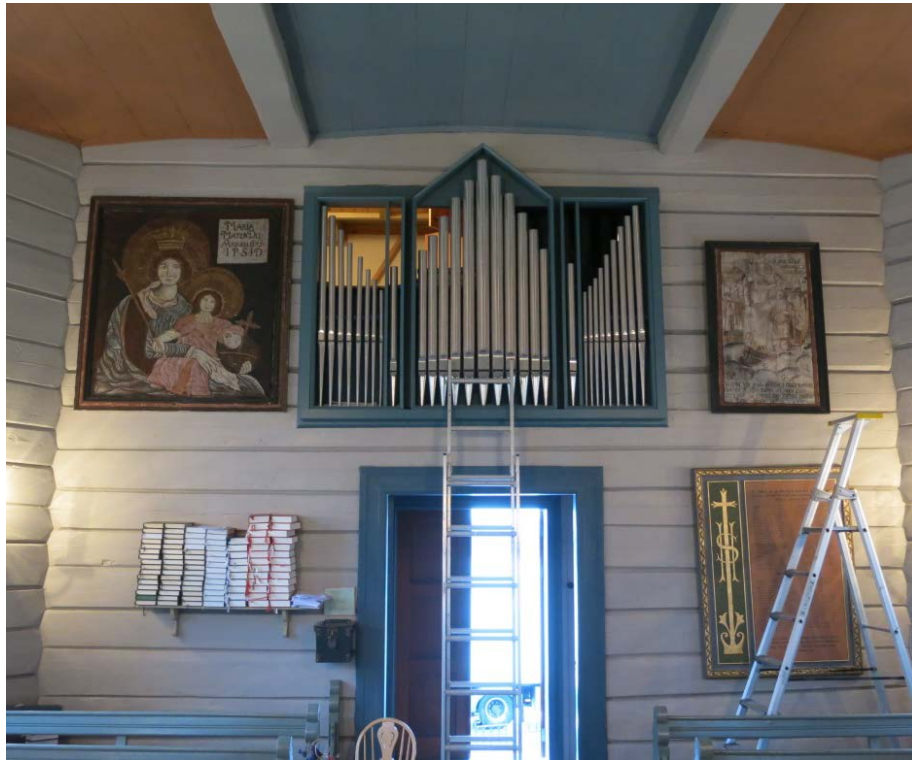
Loen kirke har et maleri som henger til høyre for døren inn til våpenhuset (bilde 1). Maleriet dateres i boka «På kyrkjeferd i Sogn og Fjordane 1» til 1642 (ibid). Kunstner er ukjent, men maleriet har inskripsjonen *P.J.1642* som henviser til Peder Jørgensen. Han var fut i Nordfjord fra 1624-33 og har trolig bekostet maleriet. Motivet er *David salves til konge* og bygger på Virgil Solis sitt tresnitt fra 1562 (ibid).

Bilde 1. Heloptak maleri på stedet.

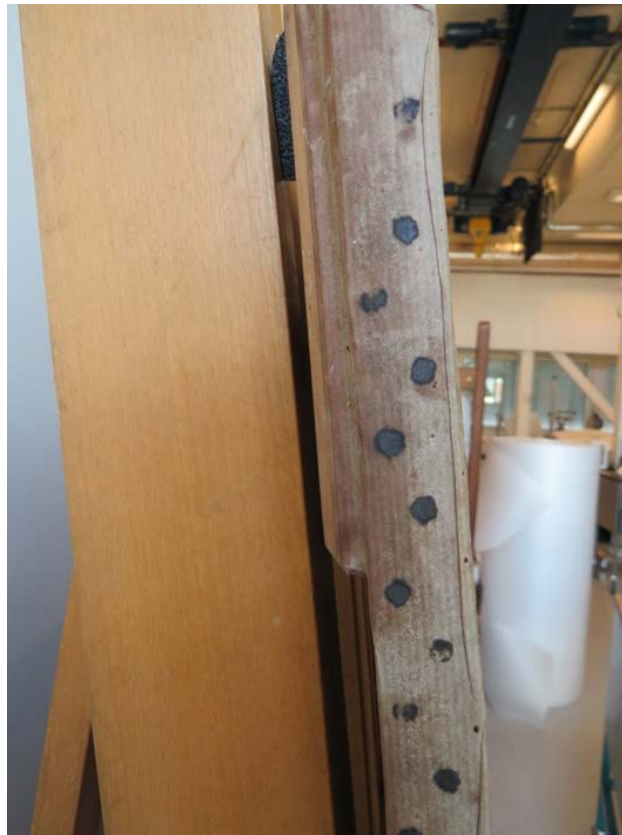
Av disse årsaker er pynterammen trolig ikke opprinnelig. Maleriets oppspenningskant har en relativt tett rekke med gamle stiftehull som kanskje kan bety at maleriet har vært spent opp uten blindramme rett på baksiden av en pynteramme (bilde 4). Dette kan stemme overens med beskrivelsen fra Erdmann i 1933 (Arkivalia 1933). Rester av hvitt og rødt pigment ved stiftehullene kan tyde på det samme. Rammen har ingen fals, og maleriet med blindramme var ved ankomst til NIKU festet til pynterammen kun med tynne tilklipte og –bøyde blikkeslag og stifter. Hjørnene er gjæret med innfellinger på tvers på baksiden. Pynterammens mål er (HxBxD) 113,5x75,2x2 cm.

Bilde 4: To rekker med oppspenningsstifter.

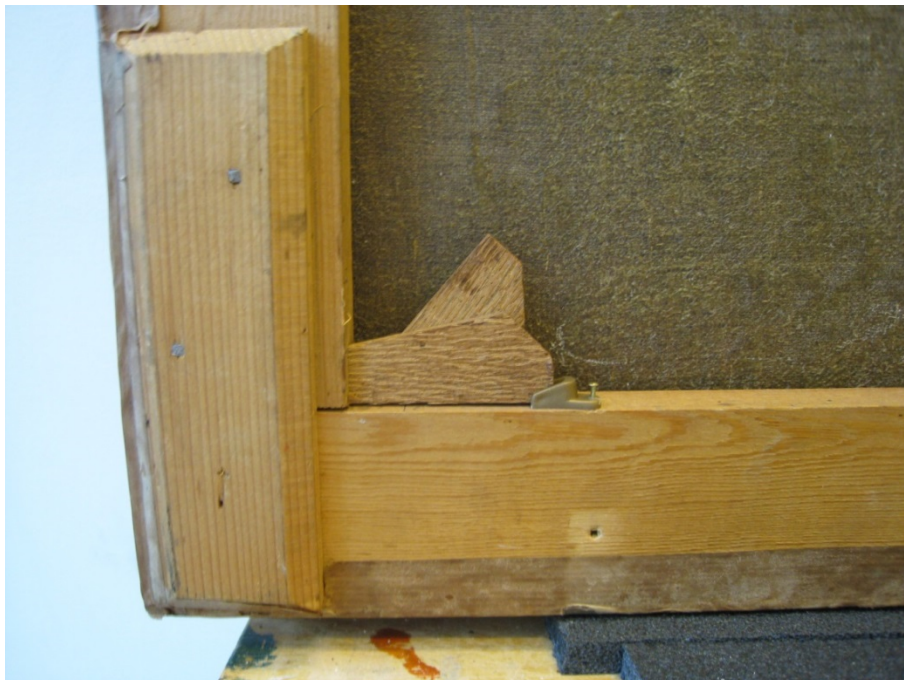
Blindrammen er stabil og i god stand, med alle åtte kiler på plass.

Bilde 9: Baksiden av maleriet med blindramme og kiler med kilestoppere.

Blindrammen ble rensset for støv og smuss med svamp. I tillegg ble det tilført kilestopperer (bilde 9).
