# HVORLEDES SIKRE OG FORVALTE NORSKE KIRKEBYGNINGER I FREMTIDENS KLIMA.

KAUPANGER STAVKIRKE

Tone M. Olstad og Annika Haugen

Tittel Hvorledes sikre og forvalte norske kirkebygninger i fremtidens klima. DELPROSJEKT, KAUPANGER STAVKIRKE	Rapporttype/nummer NIKU Oppdragsrapport 65/2016	Publiseringsdato 25.april 2016
	Prosjektnummer 1020461	Oppdragstidspunkt 2015
	Forsidebilde Kaupanger stavkirke, nordside, juni 2015. Foto. NIKU	
Forfatter(e) Tone M. Olstad & Annika Haugen	Sider 33	Tilgjengelighet Begrenset
	Avdeling Bygning og Konservering

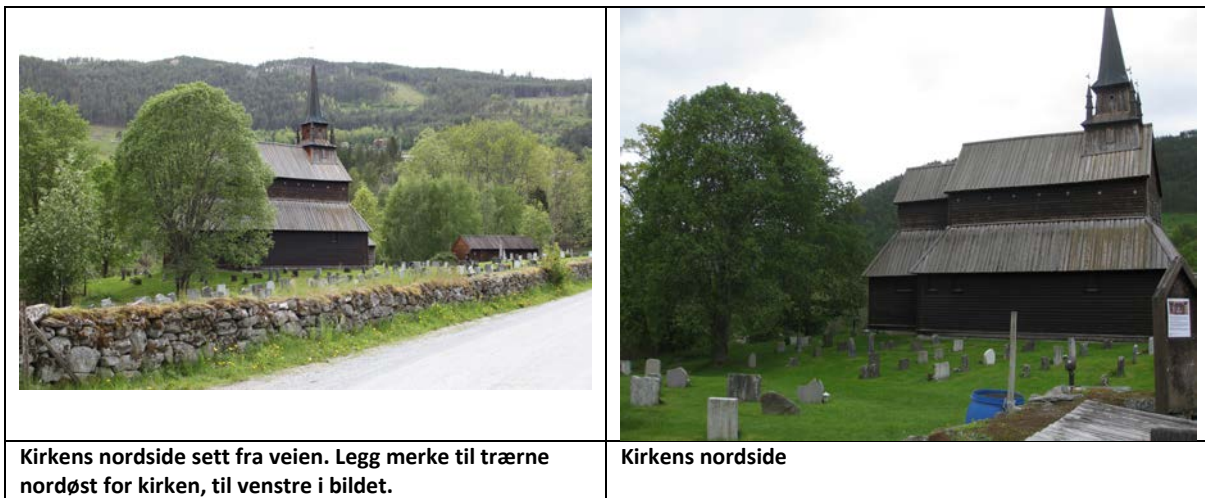
Det er tatt ned store trær inne på kirkegården. Vi vurderte at trærne vest for kirken kan representere en trussel for kirkebygget.

**Vindfall, Trær på østsiden av kirken (ref. 3.16)** Noen av trærne står såpass nær kirken at de i løpet av få år kan representere en fare for kirken

Felling av trær på østsiden av bygningen.

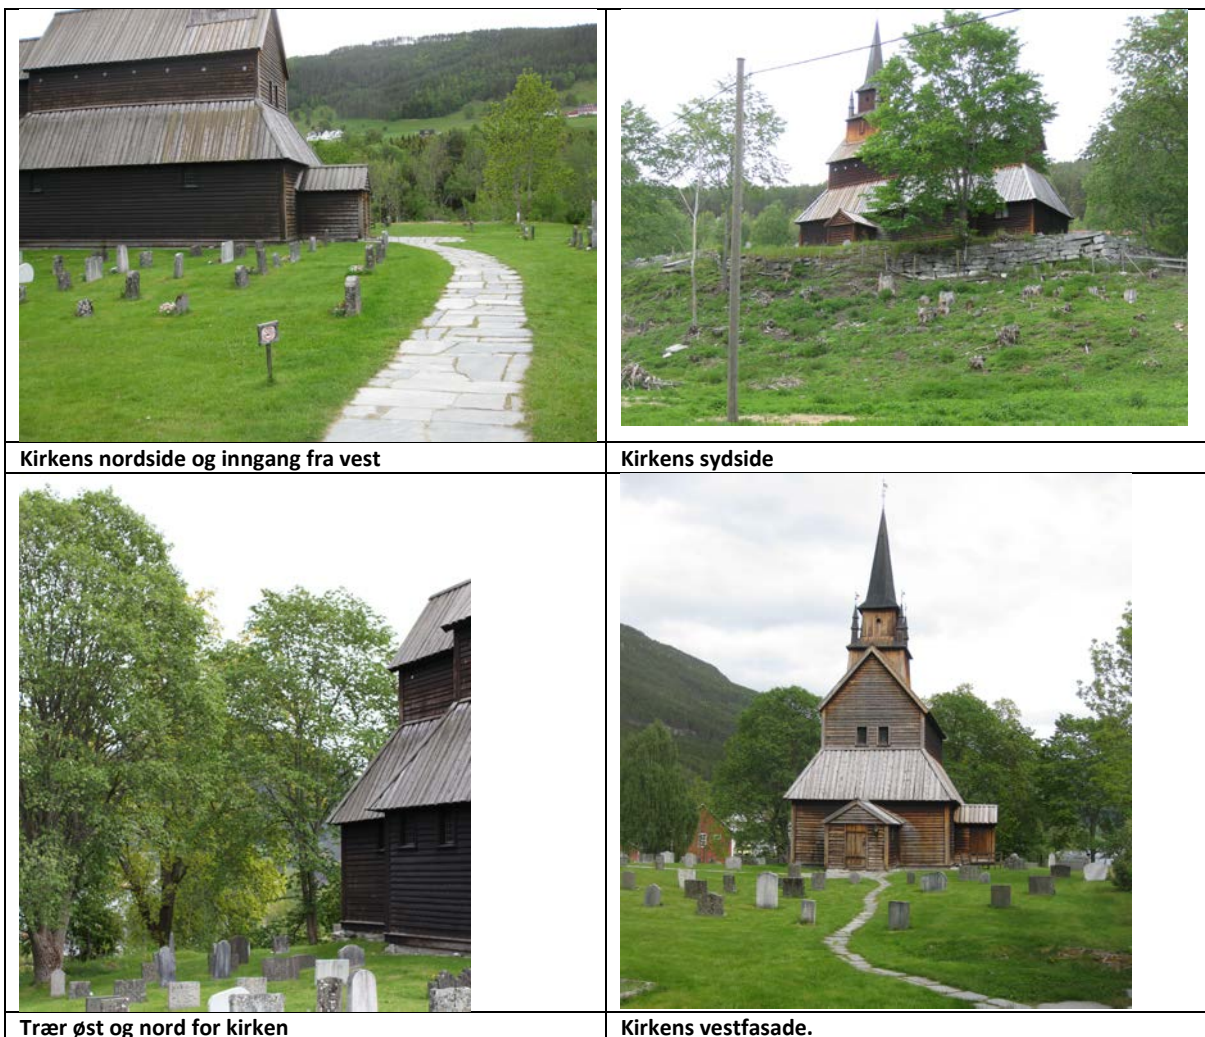
Værslitasjen kommer fra vest slik foto av vestfasaden viser. Vannavrenning på fasaden fører dessuten til skader i overflatebehandlingen og belastning på værhuden. Se foto nedenfor.

**Vannavrenning (ref. 3.6)** Vannet renner av takflatene og direkte ned på vegg og bakke.

Montere takrenner for lede vannet vekk fra værhud og bygning.

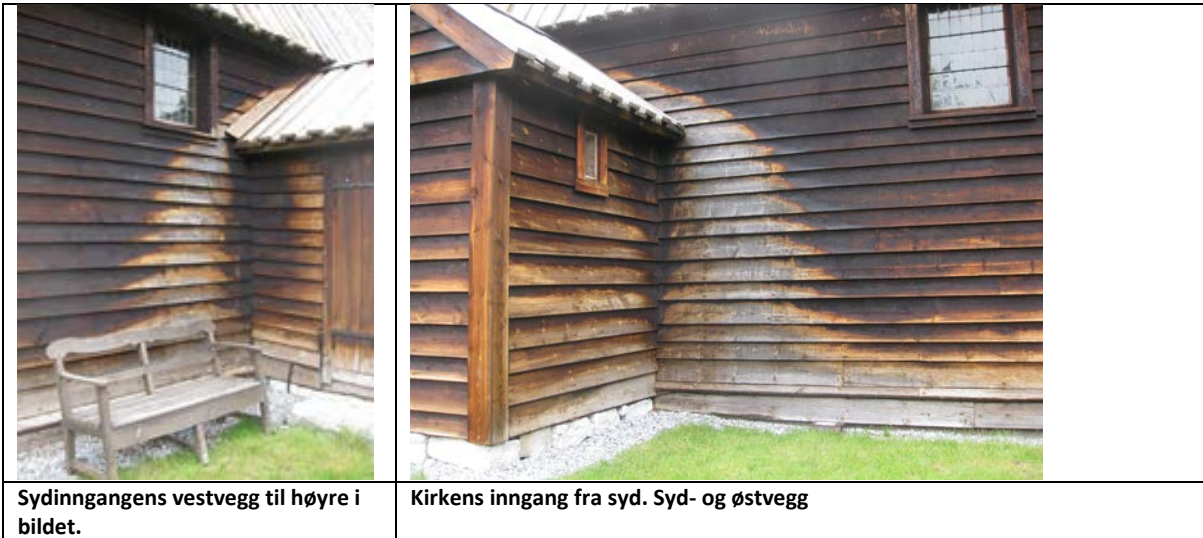
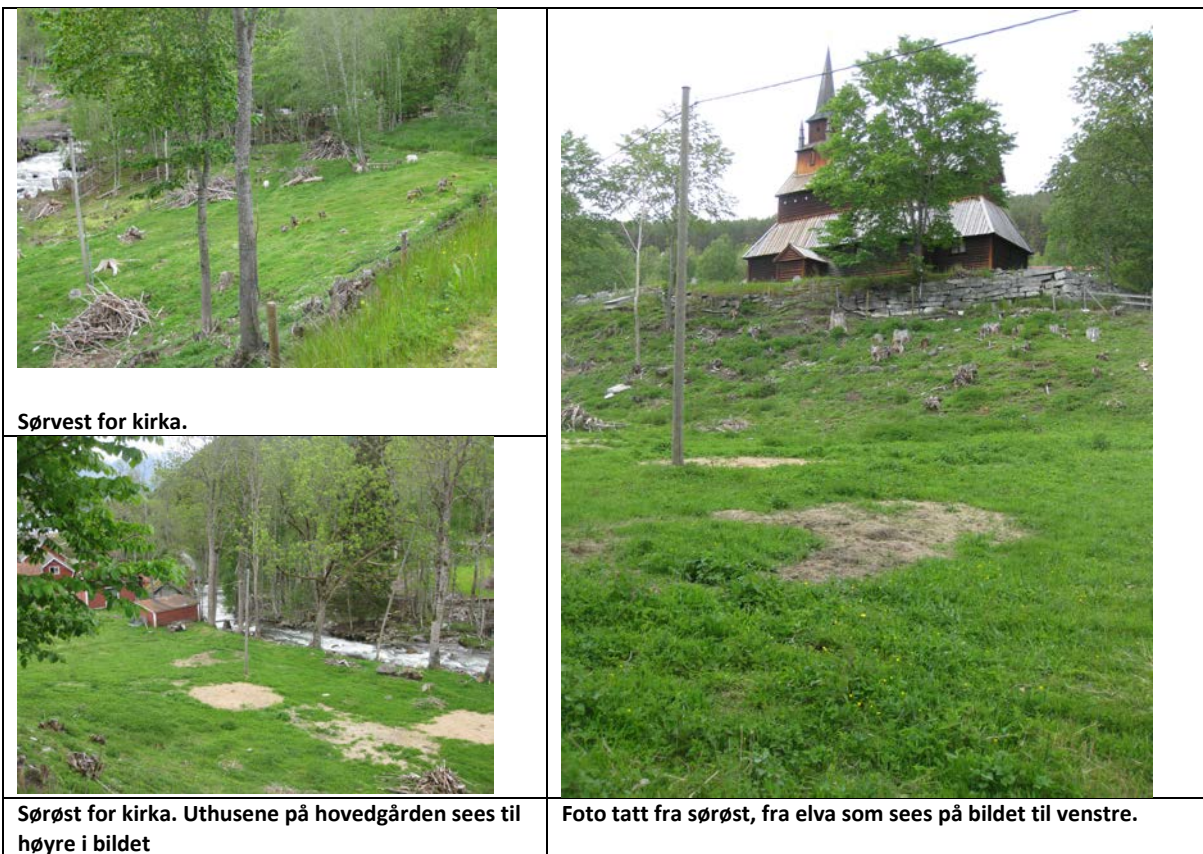
Kirkebygget ligger på en avsats i terrenget og over elva som løper sør for kirka. Elva er vurdert å ikke være en trussel for kirka, selv om den skulle endre løp og komme nærmere kirkebygget.

- Følge med på utvikling av mindre sprekker i grunnmur mot sørøst
- Fortsatt følge med på utvikling av elven ved flom / snøsmelting selv om den er vurdert til ikke å representere en stor risiko

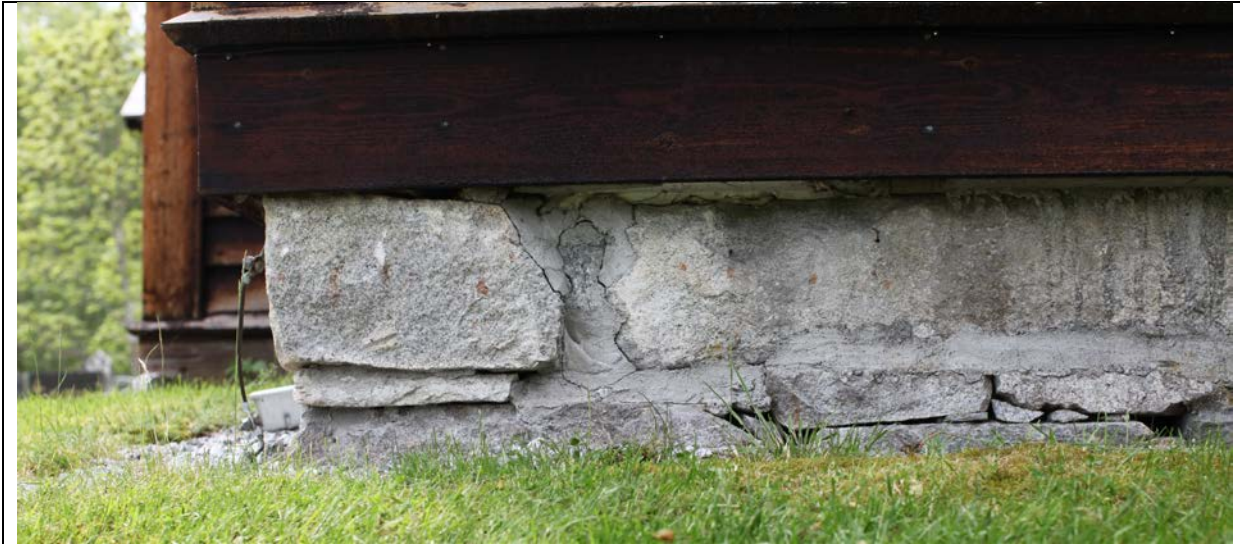
Grunnmur øst, hørnet mot syd. Sekundære sementholdige fuger

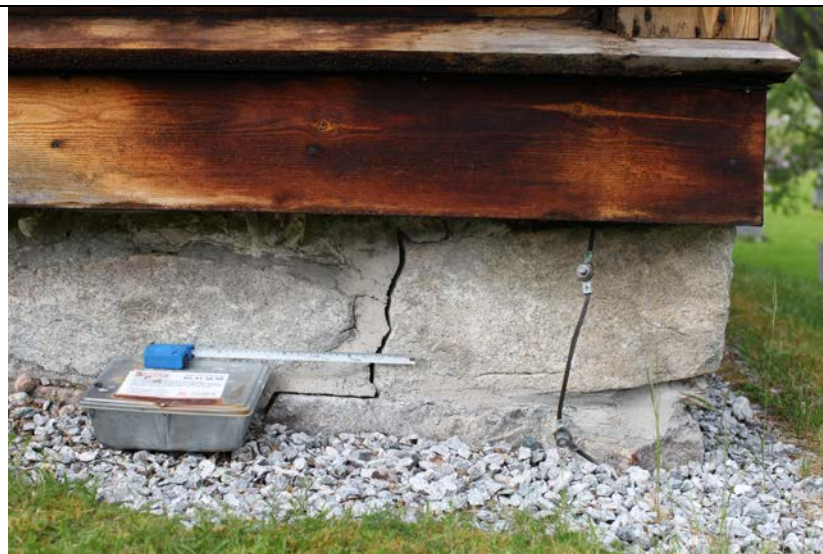
Mur, sørside – sørøstre hjørne. Det er sprekker i fugene mellom stenene i det sørøstrehjørnet under koret. Sprekkene må holdes under oppsikt for å kunne bestemme om dette er et ustabil område.

**Fundamentering mot syd- særlig det sydøstre hjørnet (ref. 3.3)** Denne delen av muren har sprekker og kan bli ustabil.

Sjekk mur under koret, særlig det sørøstre hjørnet.

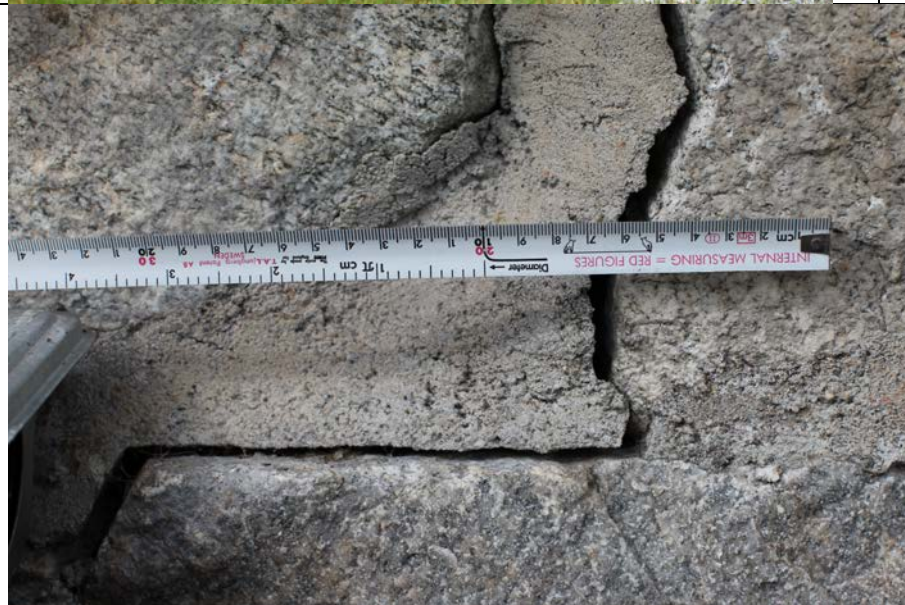
Detalj av sprekken på bildet over.

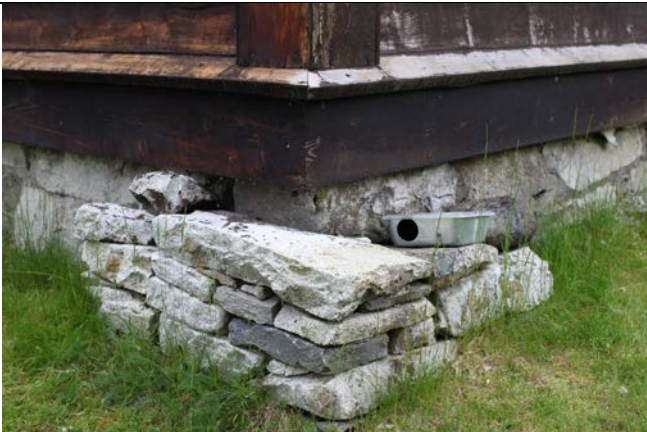
<p>Det nordøstre hjørnet av muren har en utradisjonell løsning. Det er usikkert hvorfor muren er laget slik og om den ytre del av muren i hjørnet bærer eller ikke.</p>

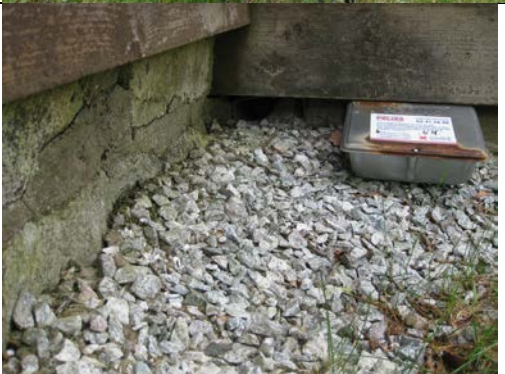
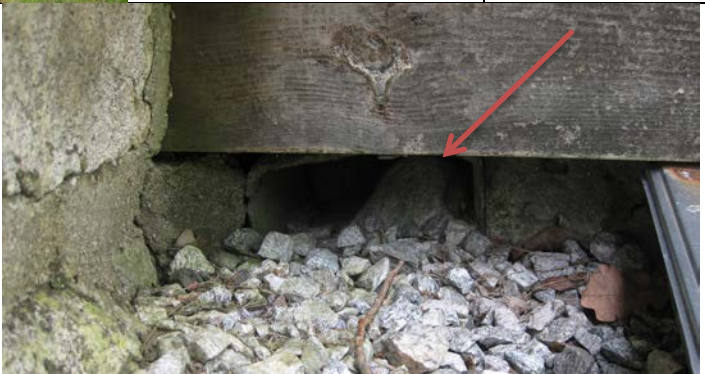
<p>Til venstre sees korets nordvegg, til høyre østveggen i skipet. Om åpningen markert med pil er lufting til kryprom, bør denne holdes åpen.</p>

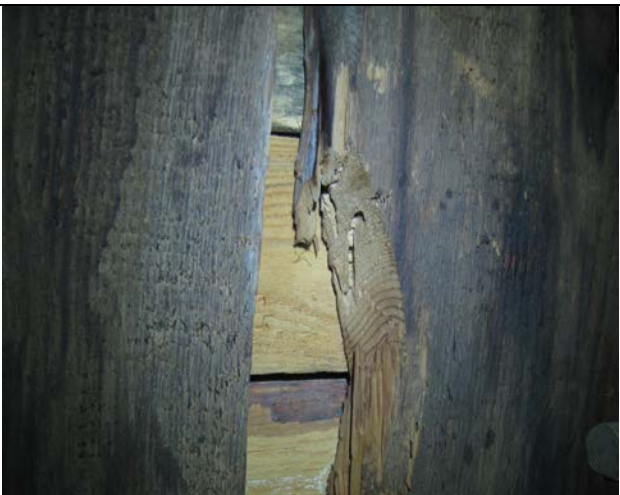
<p>På grunn av informasjon om insektangrep ble loftet inspisert. Det ble ikke observert aktive insektangrep i konstruksjoner på loftet. Bildet viser et tidligere insektangrep.</p>
---	---
