HVORLEDES SIKRE OG FORVALTE NORSKE KIRKEBYGNINGER I FREMTIDENS KLIMA.

ROLLAG STAVKIRKE

Tittel Hvorledes sikre og forvalte norske kirkebygninger i fremtidens klima. DELPROSJEKT, NORE STAVKIRKE	Rapporttype/nummer NIKU Oppdragsrapport 69/2016	Publiseringsdato 25.april 2016
	Prosjektnummer 1020461	Oppdragstidspunkt 2015
	Forsidebilde Rollag stavkirke sett fra nord, juni 2015. Foto. NIKU	
Forfatter(e) Tone M. Olstad & Annika Haugen	Sider 26	Tilgjengelighet Begrenset
	Avdeling Bygning og Konservering

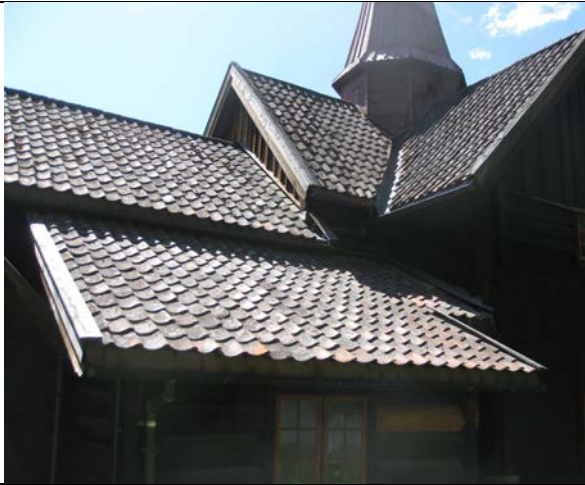
<p>Takflater kirkens sørside, østdel</p>	<p>Avrenning på østdel. Mellom kor, inngangs og stíp.</p>

Vannavrenning bør vurderes og forbedres slik at vannet ledes bort fra bygningen

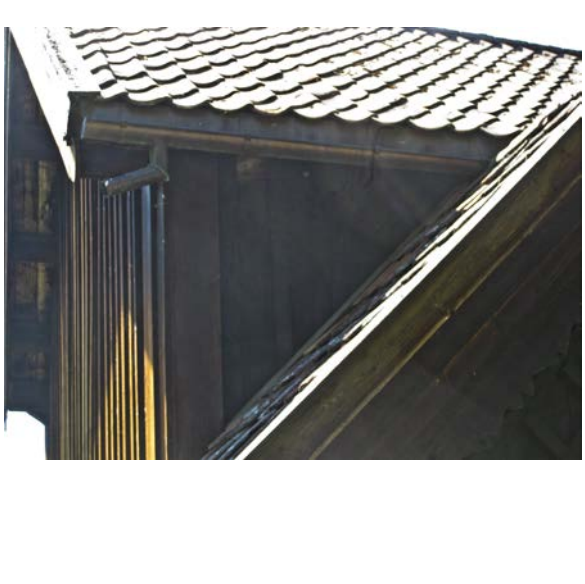
<p>Nedløp fra kortak mot øst.</p>	<p>Nedløp fra takrenne på inngangsparti. Plassering er markert med pil</p>

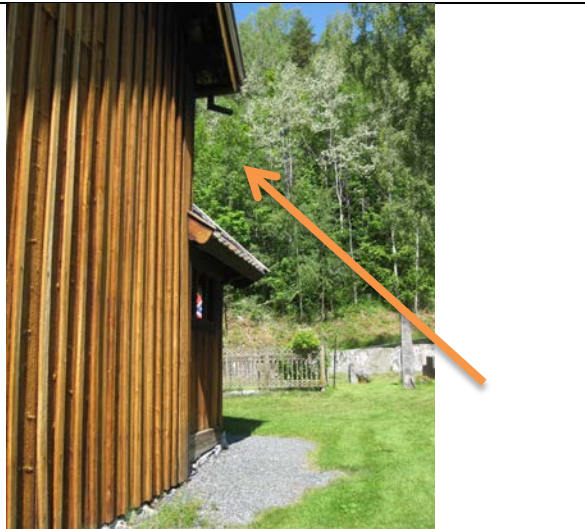
<p>Pil markerer nedløp mot øst</p>	<p>Nedløpsområde. Systemet fuktbelaster bygningen og krever god drenering.</p>
