HVORLEDES SIKRE OG FORVALTE NORSKE KIRKEBYGNINGER I FREMTIDENS KLIMA

A 149 ØYE STAVKIRKE

Tone Marie Olstad og Fredrik Berg

Tittel HVORLEDES SIKRE OG FORVALTE NORSKE KIRKEBYGNINGER I FREMTIDENS KLIMA A 149 ØYE STAVKIRKE	Rapporttype/nummer NIKU Oppdragsrapport 124/2016	Publiseringsdato 03.03.2017
	Prosjektnummer 1020854	Oppdragstidspunkt September 2016
	Forsidebilde Øye stavkirke sett fra vest. Foto NIKU	
Forfatter(e) Tone Marie Olstad og Fredrik Berg	Sider 32	Tilgjengelighet Åpen
	Avdeling Konservering

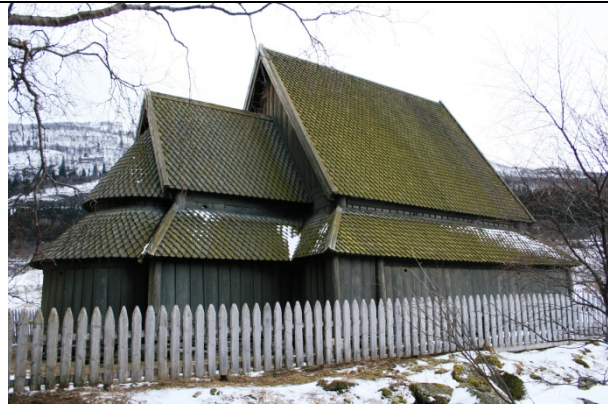
Kirkens nordvegg. Algevekst er et synlig problem.

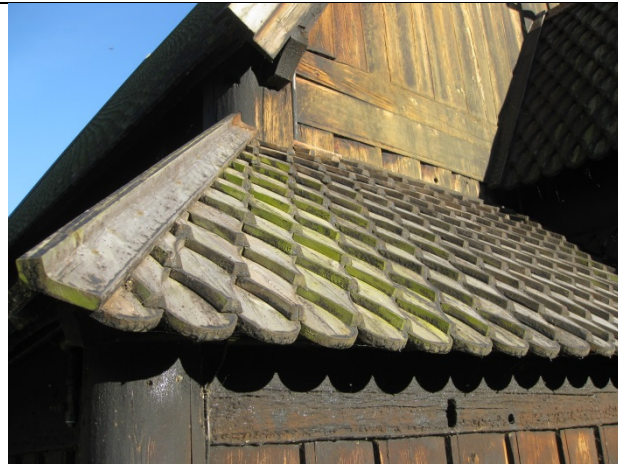
Bildene nedenfor viser situasjonen for et utvalg punkter for kirkebygget ved befaringstidspunktet og at algevekst er et vedvarende problem. Algeveksten viser at fukt blir stående i materialene.

Kirkens østside, mot syd

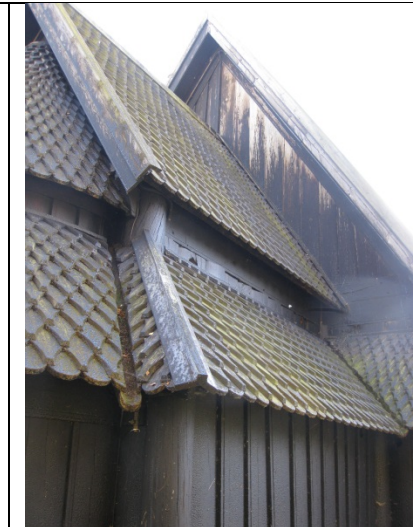
Kirkens nordside, østre del. Været kommer fra øst.

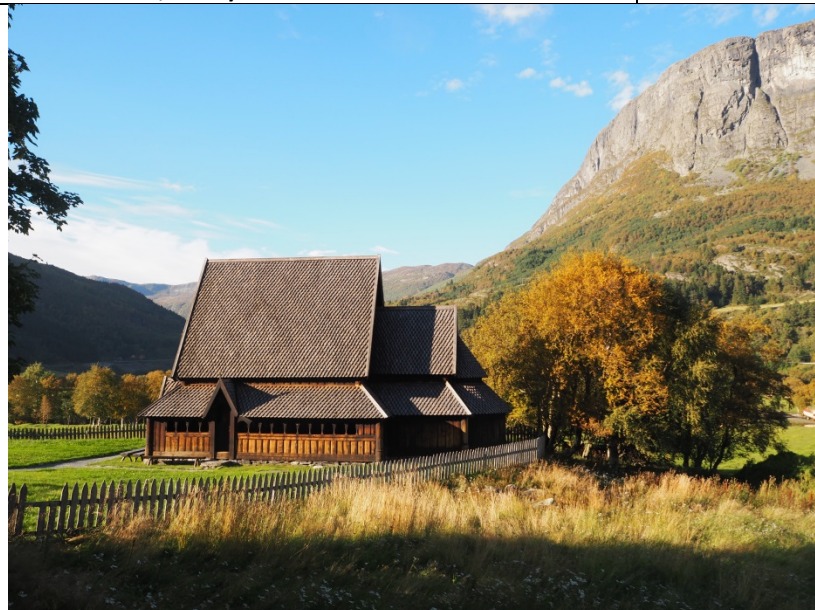
Kirken sett fra syd.

- 3.1 Yttertak. Økt mengde nedbør vil føre til flere perioder med fuktig vær. Yttertaket er i god stand, men det er grønske på nordside og deler av østsides tak, noe som tyder på at fukt ikke tørker opp. Dette skyldes sannsynligvis trærne i dette området.
- 3.14. Krusifiks. Det er usikkert om et fremtidig klima vil gi større belastninger på malt dekor. Det er observert løs maling på korset. Dette skyldes maleteknikk og klimabelastning

Trærne som står mot nord-øst bør fjernes

- 3.1 Yttertak. Trærne nordøst for kirken må holdes nede.
- 3.14. Krusifiks. Krusifikset bør kontrolleres av konservator med tilgang til hele krusifikset. Krusifikset holdes under oppsikt av den som har daglig ansvar for kirken. Det må ikke tørkes støv av krusifikset, da kan eventuell løs maling følge med.

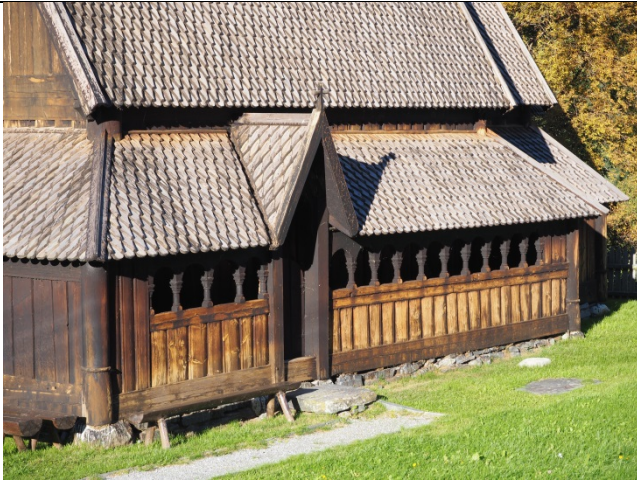
<p>Kirkens sydside, omgang</p>	<p>Kirkens sydside. Vegetasjon inn mot kirka bør holdes nede.</p>

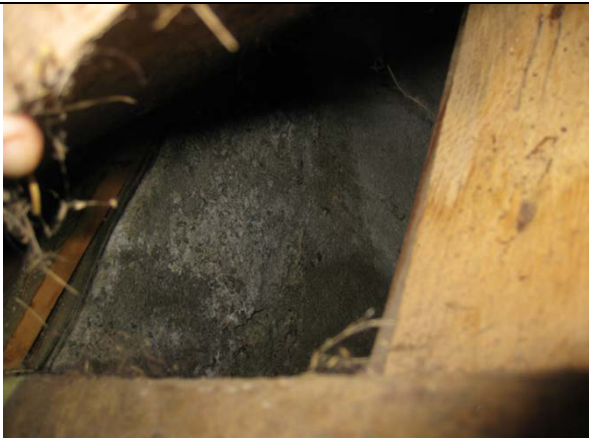
<p>Kirka står på støpt grunnmur. Kryperommet virket tørt ved befaringstidspunktet.</p>

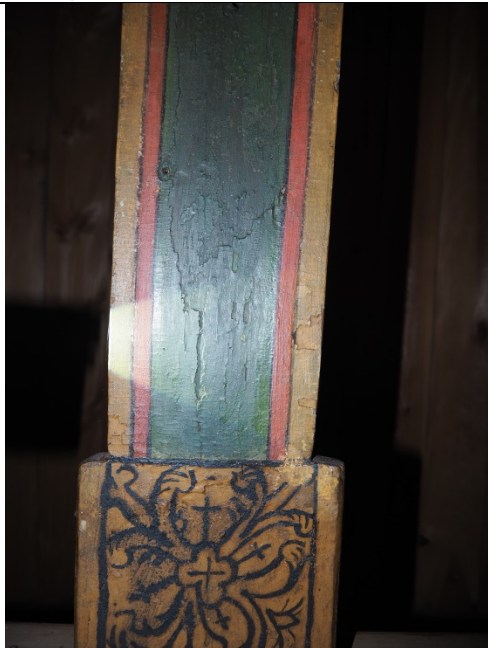
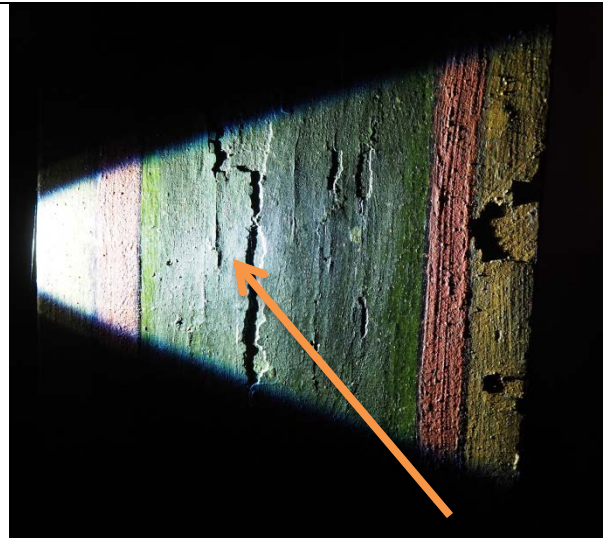
Gjenstander og malt dekor i kirkerommet ble tilstandsvurdert i perioden 2013-2015.⁴ Vurdering av interiørets tilstand er derfor ikke vektlagt ved befaringen. Vi oppdaget et lite område med løs maling nede på krusifiksets kors.

Detalj nede på kors som viser området med løs maling , markert med pil. Dette indikerer at det kan være løs maling på de områdene vi ikke kunne nå.
