HVORLEDES SIKRE OG FORVALTE NORSKE KIRKEBYGNINGER I FREMTIDENS KLIMA

A 144 HEDALEN STAVKIRKE

Tittel HVORLEDES SIKRE OG FORVALTE NORSKE KIRKEBYGNINGER I FREMTIDENS KLIMA A 144 HEDALEN STAVKIRKE	Rapporttype/nummer NIKU Oppdragsrapport 125/2016	Publiseringsdato 03.03.2017
	Prosjektnummer 1020854	Oppdragstidspunkt 2016
	Forsidebilde Hedalen stavkirke. Foto. NIKU 2016	
Forfatter(e) Tone Marie Olstad, Fredrik Berg	Sider 36	Tilgjengelighet Åpen
	Avdeling Konservering

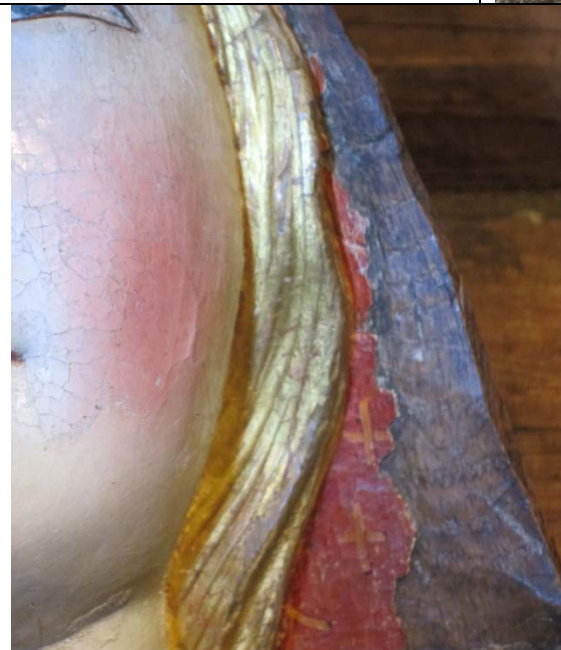
Oppskallinger på kinnet til Madonnaen

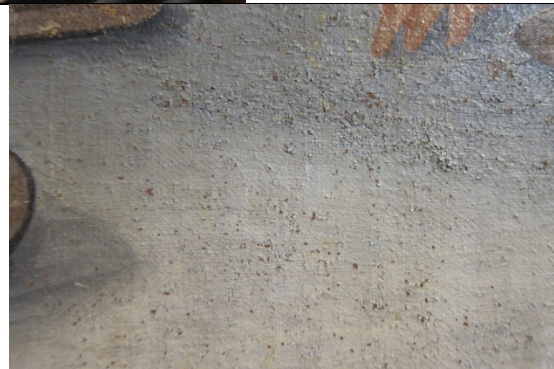
Løs maling observert på dette maleriet
