HVORLEDES SIKRE OG FORVALTE NORSKE KIRKEBYGNINGER I FREMTIDENS KLIMA

A 81 HØYJORD STAVKIRKE

Tittel HVORLEDES SIKRE OG FORVALTE NORSKE KIRKEBYGNINGER I FREMTIDENS KLIMA A 81 HØYJORD STAVKIRKE	Rapporttype/nummer NIKU Oppdragsrapport 146/2016	Publiseringsdato 03.03.2017
	Prosjektnummer 1020854	Oppdragstidspunkt September 2016
	Forsidebilde Høyjord stavkirke. Foto: NIKU 2016	
Forfatter(e) Tone Marie Olstad, Fredrik Berg	Sider 25	Tilgjengelighet Åpen
	Avdeling Konservering

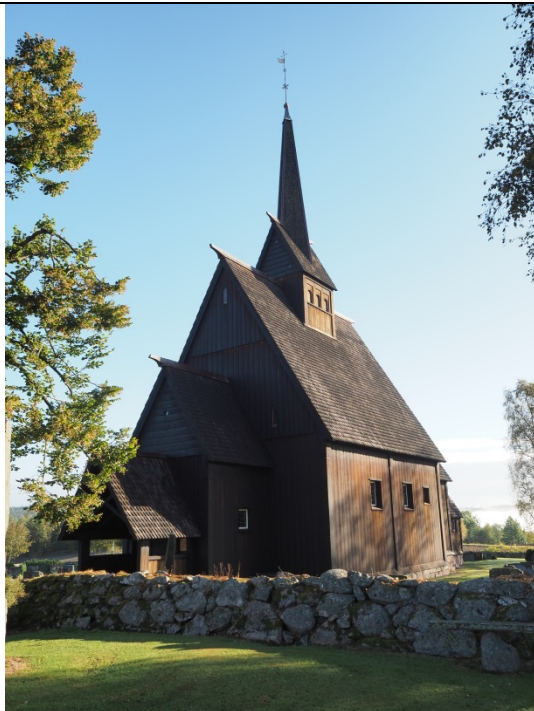
Kirken sett fra vest

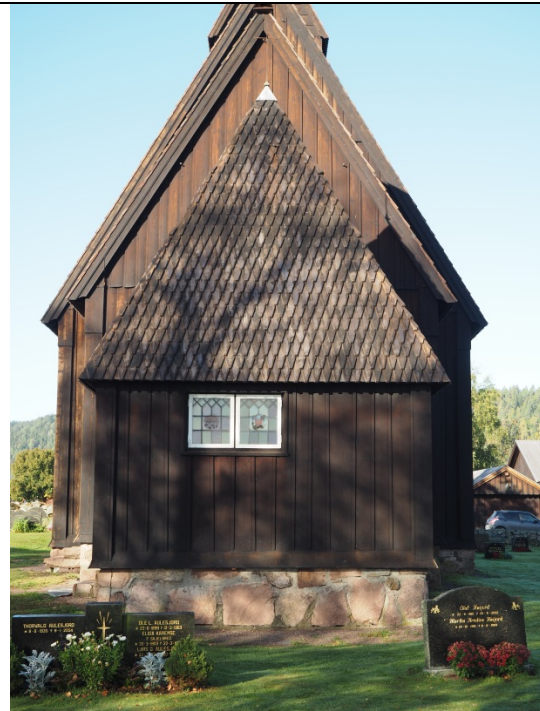
Kirken sett fra øst

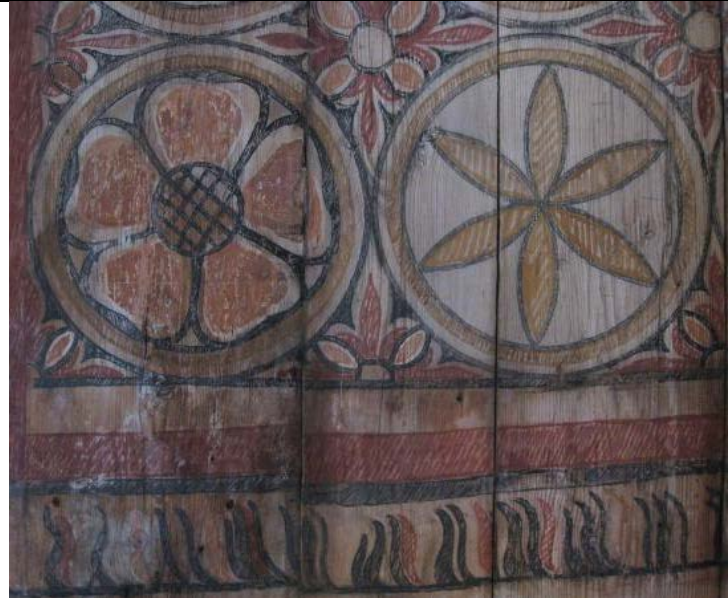
Middelalderdekor i det nordøstre hjørnet av skipet. Hoveddelen er rekonstruert i 1950-årene. De to bildene til høyre er detaljer fra dekoren.
