# HVORLEDES SIKRE OG FORVALTE NORSKE KIRKEBYGNINGER I FREMTIDENS KLIMA

A 335 KVERNES STAVKIRKE

Tittel HVORLEDES SIKRE OG FORVALTE NORSKE KIRKEBYGNINGER I FREMTIDENS KLIMA A 335 KVERNES STAVKIRKE	Rapporttype/nummer NIKU Oppdragsrapport 150/2016	Publiseringsdato 03.03.2017
	Prosjektnummer Skriv her	Oppdragstidspunkt Skriv her
	Forsidebilde Kvernes stavkirke. Foto: NKU 2016	
Forfatter(e) Tone Marie Olstad, Fredrik Berg	Sider 30	Tilgjengelighet Åpen
	Avdeling Konservering

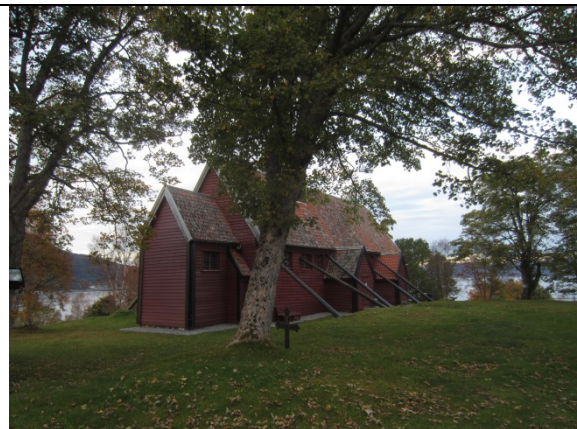
Kirken og skråstøtter sett fra sydvest.

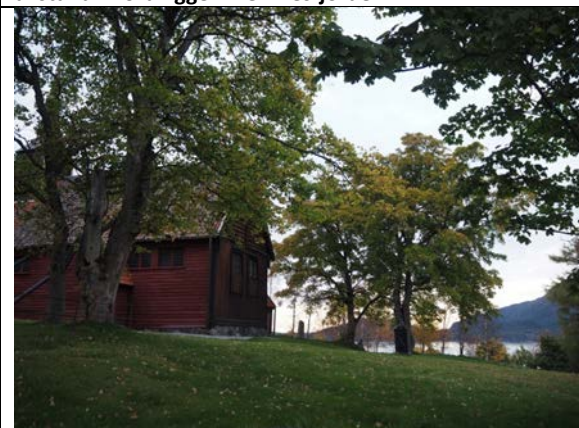
Kirkens sydvegg, østre del med kor-inngang.

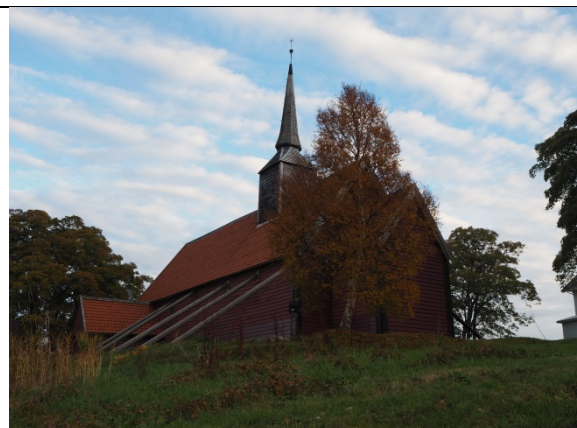
Kirkens nord- og vestfasade og skråstøtter på nordveggen.

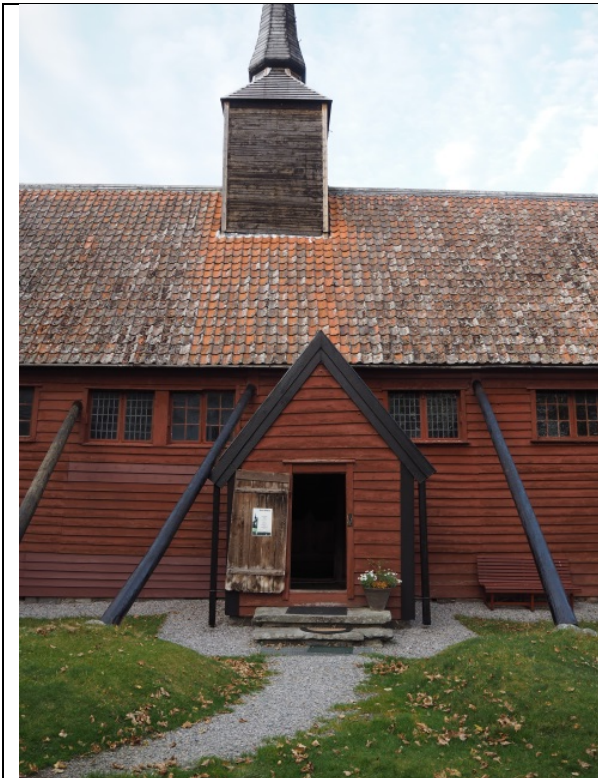
Kirkens hovedinngang på sydveggen

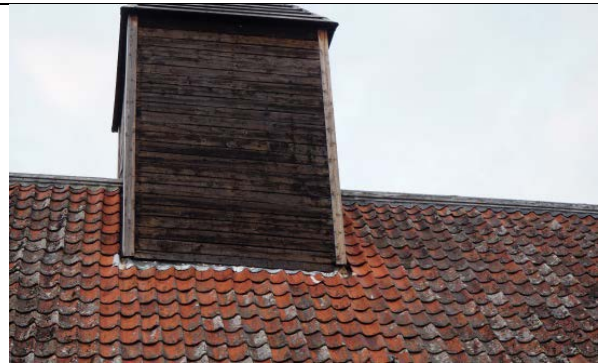
Overgang mellom takrytter og tak.

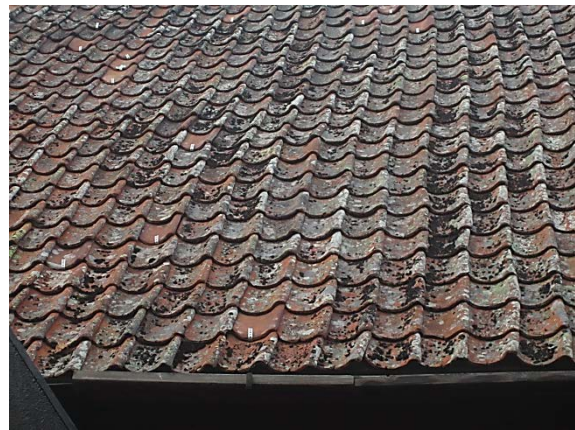
Takstein med stålklammer.

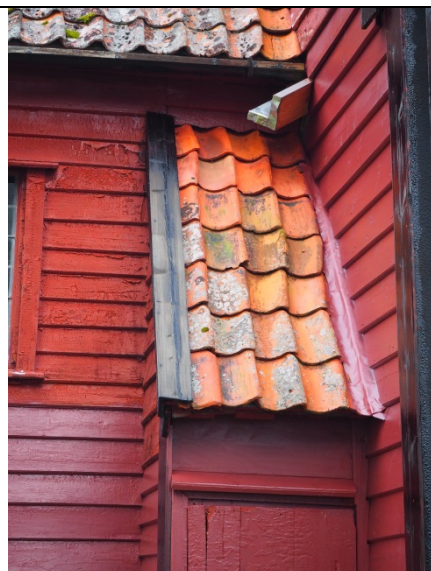
Taket over inngangen til prestesolen på vestdelen av stdvæggen. Innbygget gradrenne. Nedre del av panelet er nymalt.

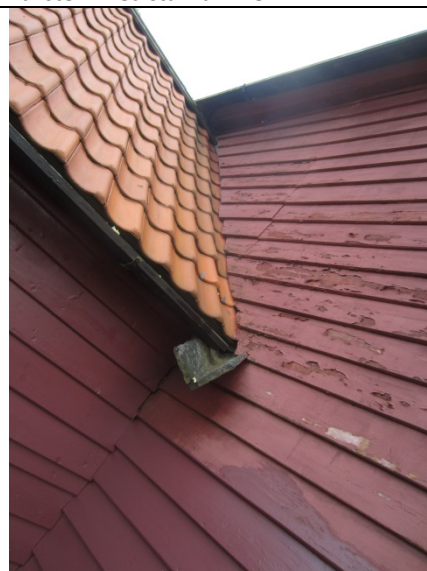
Nordvegg, sakristi til venstre. Nedre del av panelet er nymalt. En liten takrenne før ut vann vekk fra fasaden.

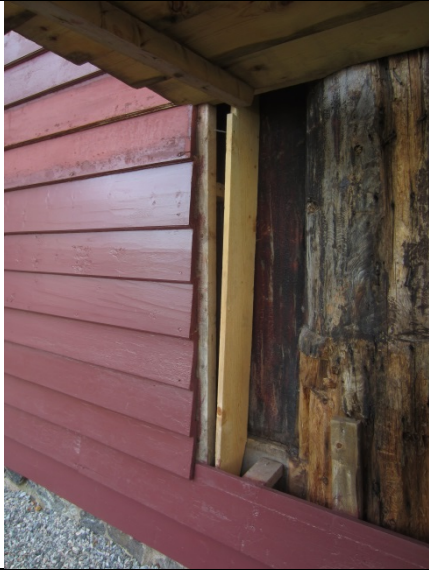
Inspeksjonsluke med stavkonstruksjon. Nordfasade.

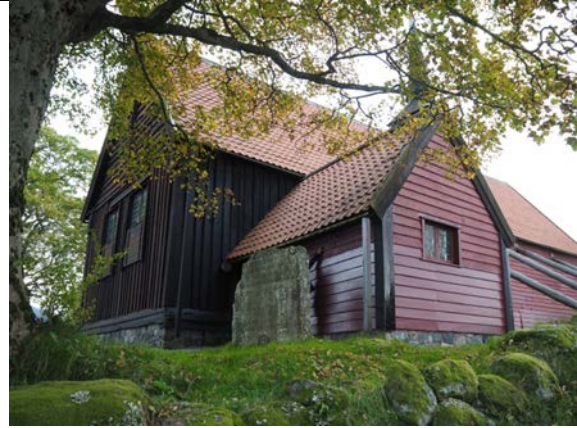
Østvegg og sakristi på sydsiden av kirken.

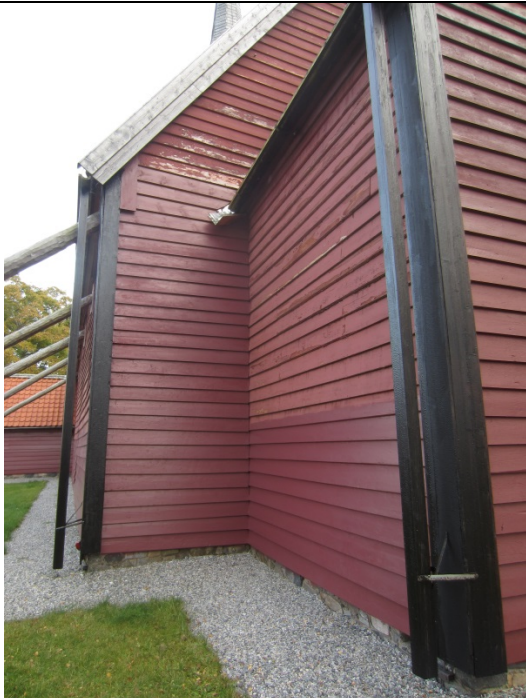
Kritisk hjørne mellom skipet og dåpshuset. Gradrennens korte utstikk har årsaket stor fuktpåslag på fasaden.

**3.6 Vannavrenning.** Vestvegg mot nord i skip, ved overgang mot dåpshus: ved regn og vind slår vannet i renna inn mot og gjennom veggen slik at den dekorerte innerveggen blir våt.

- **3.6 Vannavrenning.** Innstaller nedløpsrør ved gradrenne i møte mellom skip og dåpshus mot nordvest.

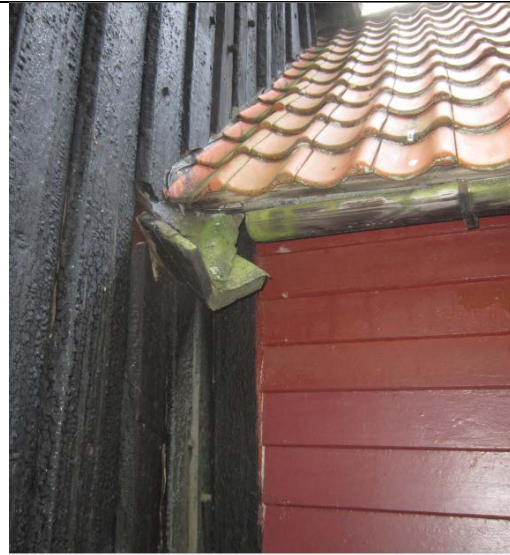
Takrenne og gradrenne på sakristiet

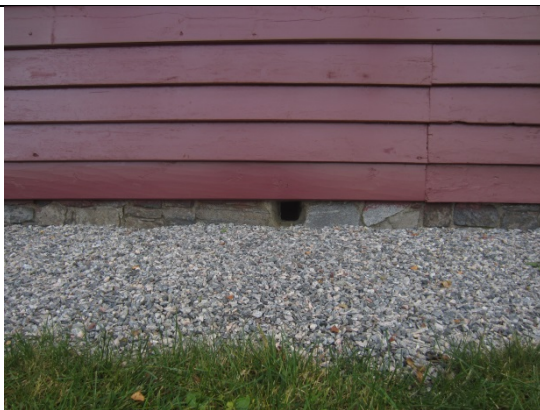
Støpt grunnmur. Åpning inn mot kjeller.

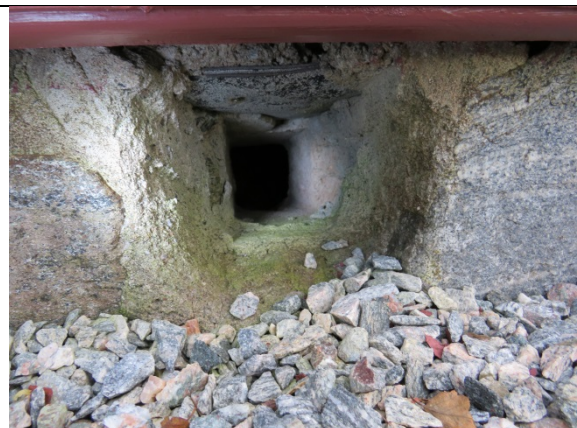
Åpning i grunnmur
