HVORLEDES SIKRE OG FORVALTE NORSKE KIRKEBYGNINGER I FREMTIDENS KLIMA

A 336 GRIP STAVKIRKE

Tittel HVORLEDES SIKRE OG FORVALTE NORSKE KIRKEBYGNINGER I FREMTIDENS KLIMA A 336 GRIP STAVKIRKE	Rapporttype/nummer NIKU Oppdragsrapport 151/2016	Publiseringsdato 01.03.2017
	Prosjektnummer 1020854	Oppdragstidspunkt 2016
	Forsidebilde Grip stavkirke, sett fra nordøst, oktober 2017. Foto NIKU	
Forfatter(e) Tone Marie Olstad, Fredrik Berg, Hanne Moltubakk Kempton	Sider 36	Tilgjengelighet Åpen
	Avdeling Konservering

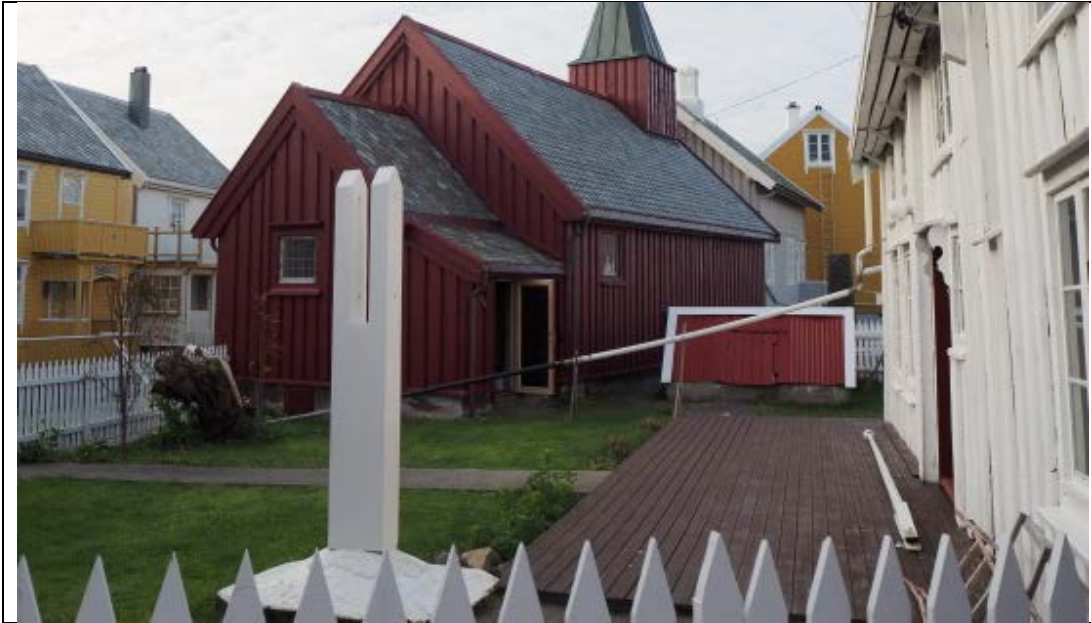
En interessant løsning for å redusere vannbelastning på Grip stavkirke. Nabobygningens nedløpsrør fører vannet forbi kirka og ned i en oppsamlingsgrøft .
