TA 2018/13 TAUTRA KLOSTERANLEGG, TAUTRA, FROSTA KOMMUNE, TRØNDELAG

Arkeologisk etterkontroll og oppmåling i forbindelse med ulovlig
oppsatte gjerder innenfor det automatiske fredete klosteranleggets
avgrønsing

Tittel TA 2018/13 Tautra klosteranlegg, Tautra, Frosta kommune, Trøndelag Arkeologisk etterkontroll og oppmåling i forbindelse med ulovlig oppsatte gjerder innenfor det automatiske fredete klosteranleggets avgrensning	Rapporttype/nummer NIKU Oppdragsrapport 91/2018	Publiseringsdato 17.09.2018
	Prosjektnummer 1020742	Oppdragstidspunkt 21.08.2018
	Forsidebilde Dokumentasjon av prøvestykket ved gjerdet nærmest ruinen. Da60280 058. D-Ø. Engtrø Solem	
Forfatter(e) Chris McLees og Dag-Øyvind Engtrø Solem	Sider 17	Tilgjengelighet Åpen
	Avdeling Arkeologi

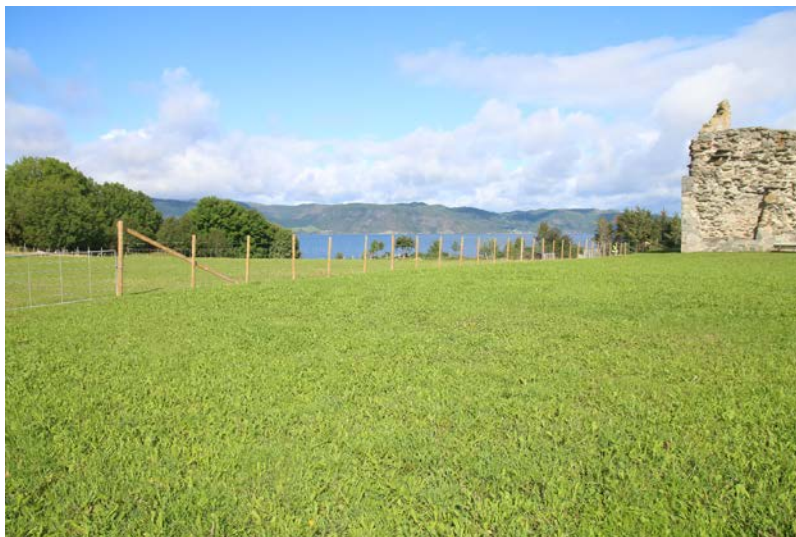
Gjerdene som nylig er satt opp vises med røde prikker på ortofotoet (vedlegg 1). Samtlige er nettinggjerdet montert på staur som er slått ned i bakken (fig. 3-7). Under en kort samtale med gårdseier Ståle Harald Anderssen (som satte opp gjerdene), kom det fram at gjerdet som står nærmest kirkeruinen ble satt opp i år, mens de andre gjerdene ble satt opp i 2017. Gjerdene er satt opp i forbindelse med sauebeiting. Gjerdet nærmest ruinen holder dyrene vekk fra klosteranlegget og gården. Åkeren sør for det sørlige øst-vest-gående gjerdet er i dag brukt til korndyrking. I vest ligger det en mindre inngjerdet grønnsaksåker.

Fig. 3 Det N-S gående-gjerdet nærmest ruinen. Sett mot NV. Da60280_002

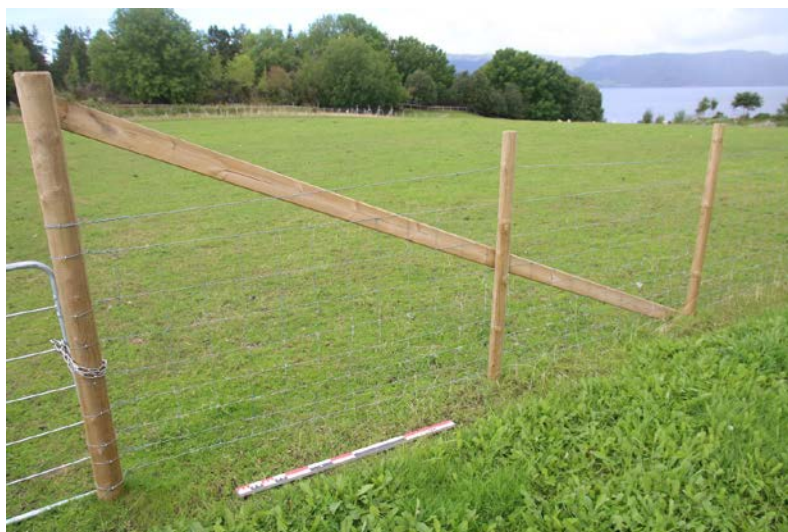
De fleste pålene i samtlige gjerdet er 7 cm i diameter, mens to stolper brukt i forbindelse med en port er 10 cm i diameter (fig. 4). Pålene er for det meste nær regelmessig plassert i forhold til hverandre med et mellomrom på ca. 1,60-1,70 m. De ulovlig oppsatte gjerdene har en samlet lengde på 396 m, noe som skulle tilsi over 200 nedsatte påler.

Fig. 4 Nærbilde av stolpene i gjerde nærmest ruinen. Sett mot NV. Da60280_042

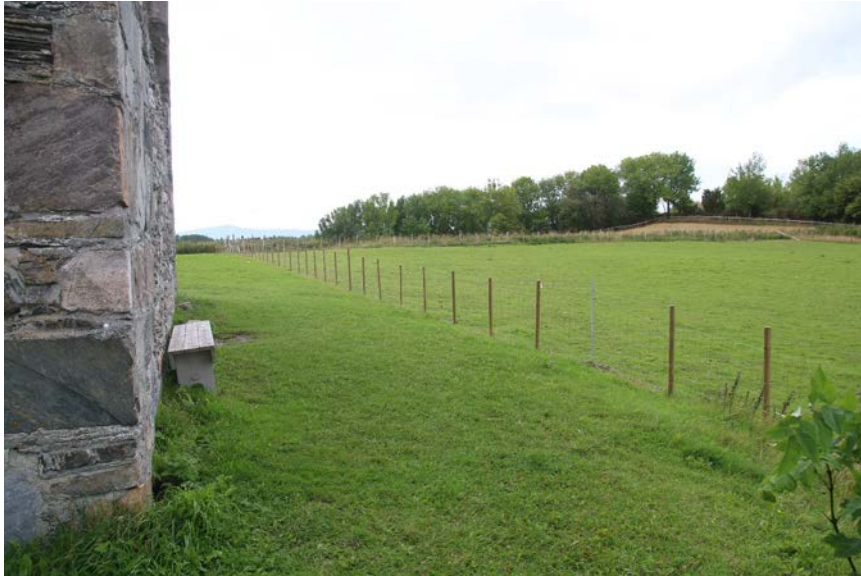
Fig. 5 Gjerdet nærmest ruinen. Sett mot SV. Da60280_046

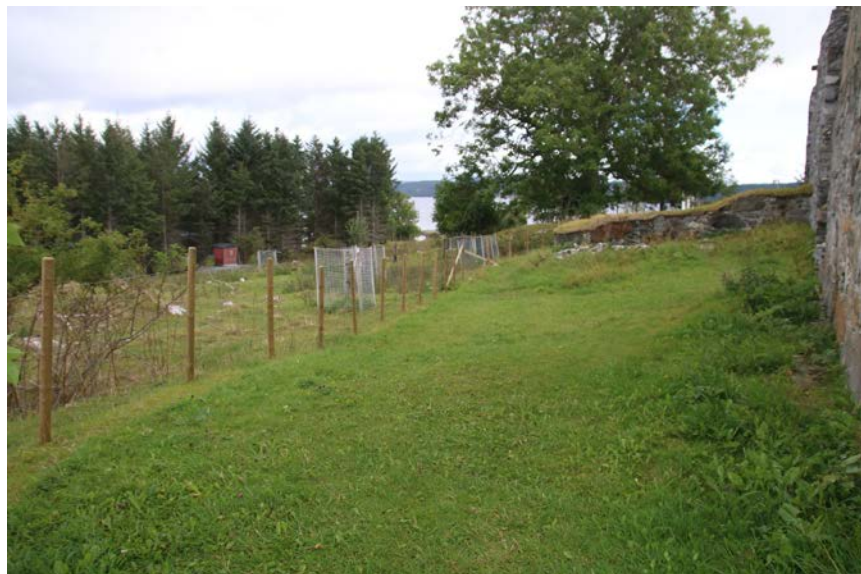
Fig. 6 Gjerdet nord for ruinen. Sett mot NØ. Da60280_045

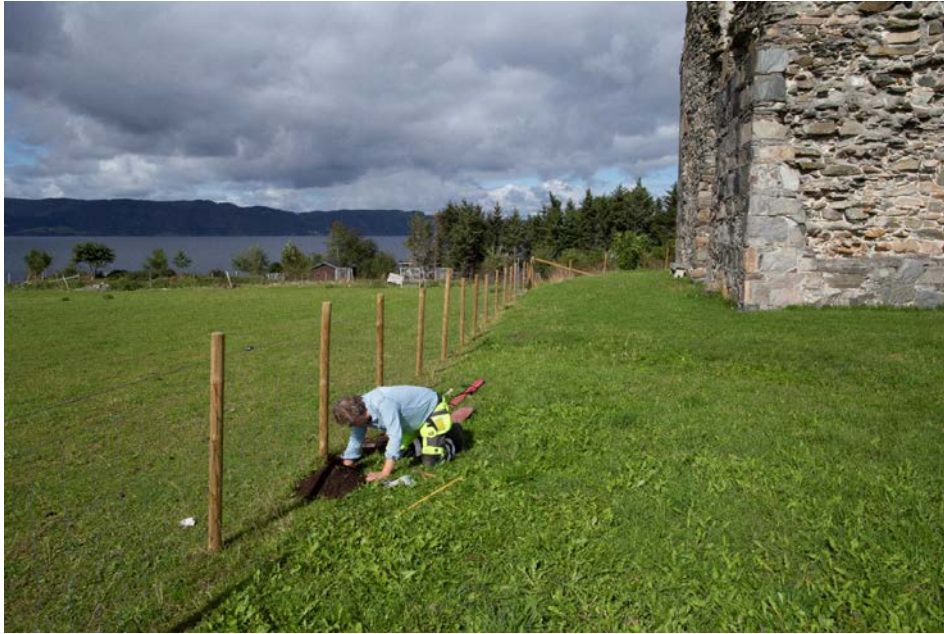
Fig. 7 Prøvestikket under graving. Da60280_057

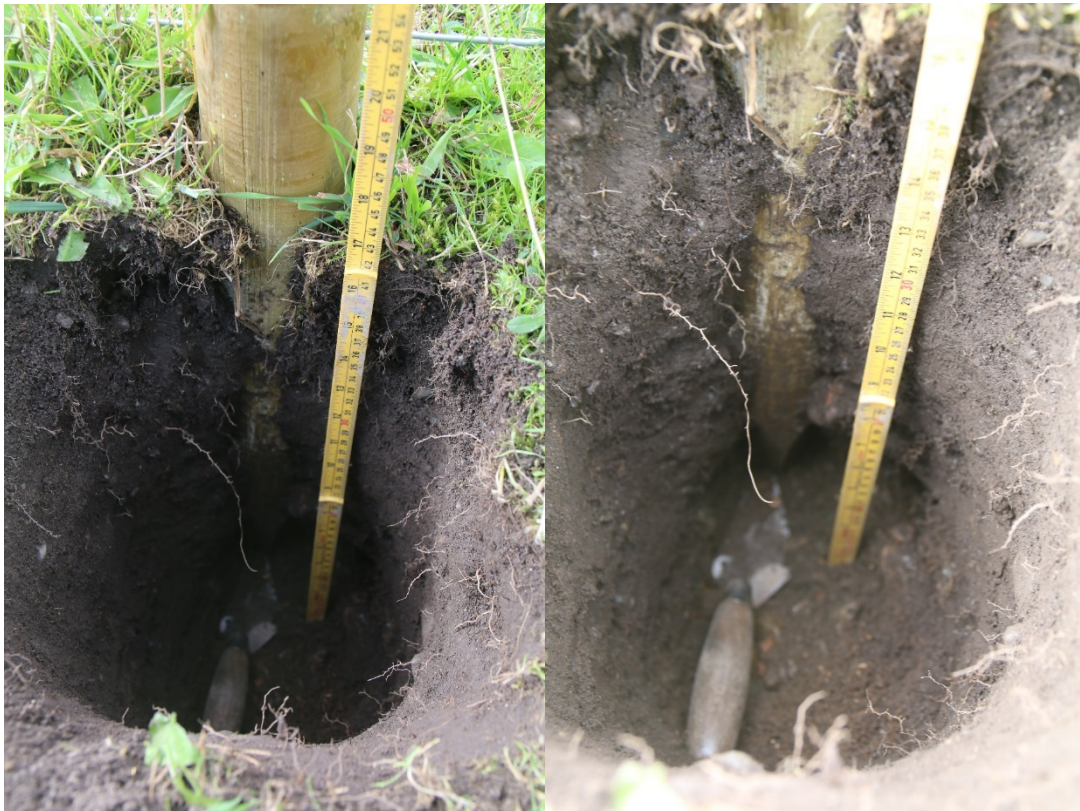
I følge gårdseier Anderssen ble pålene slått ned i en dybde på 0,20-0,30 m. Ved graving av prøvesticket ved én av pålene ble det imidlertid påvist at den aktuelle pålen var slått ned i en dybde på nærmere 0,45-0,50 m (fig. 8).

Fig. 8 Det ferdiggravde prøvehullet. Stolpens dybde og dyrkingsjord påvist. Sett mot V. Fig. Da60280_052 og Da60280_053

Prøvestikket (fig. 8-9) påviste følgende stratigrafiske sammensetning: Den øverste 0,3 m besto av en mørkebrun, humusrik silt-sand blandet med litt grus og småstein, samt enkelte røde teglbiter. Dette tolkes som matjord dannet ved pløying. Lengre ned var det en gradvis overgang til mer stein- og grusfylt brun siltsand, med innslag av litt gulbrun sand og små vannavrundete steiner.

Pålen har blitt slått gjennom dyrkningsjorden og delvis lengre ned i det underliggende steinfylte jordlaget. Det var ikke tegn til tilstedeværelse av verken skjørbrente steiner, bygningsrester, eller andre former for antropogene spor eller gjenstander i massen som ble gravd ut.

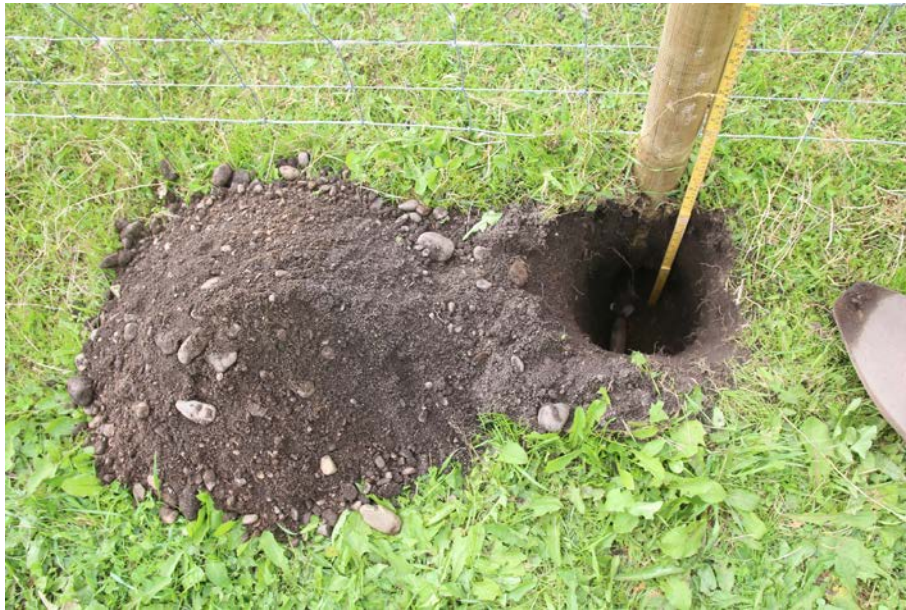
Fig. 9 Det ferdiggravde prøvehullet med den utgravde massen. Fig. Da60280_054

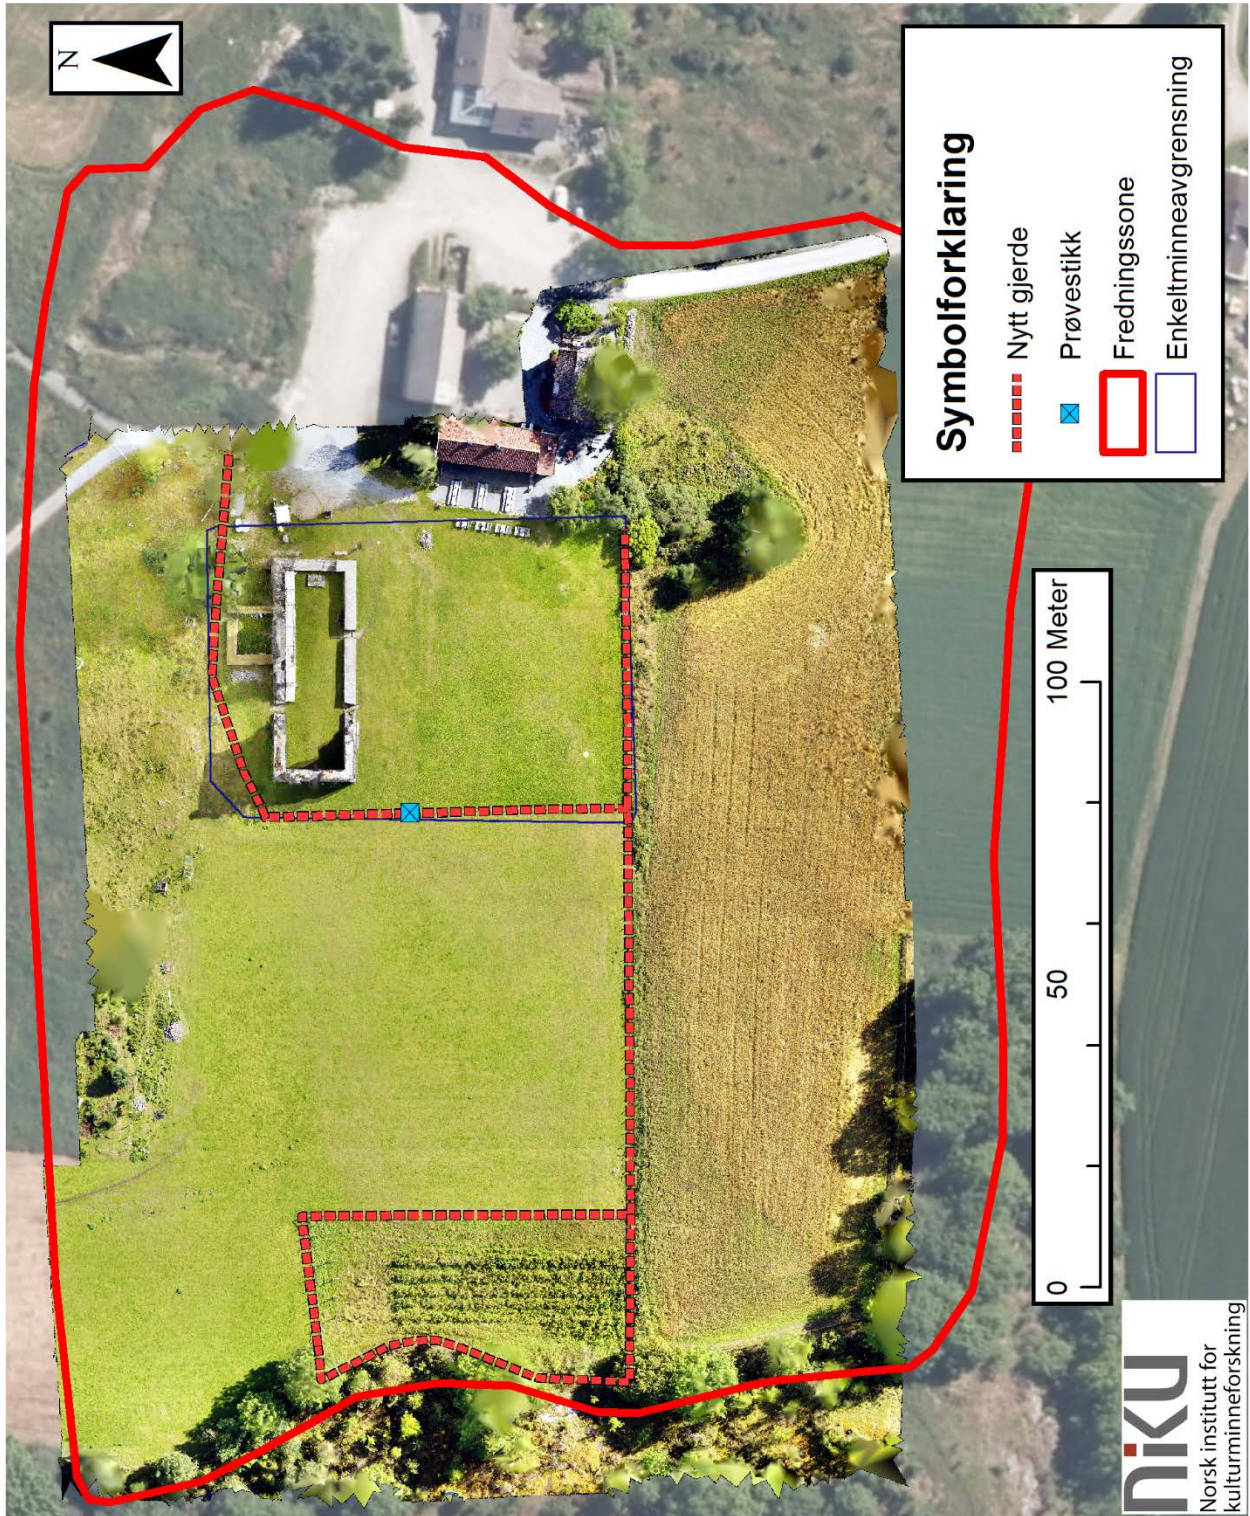
4 Vedlegg 1: Ortofoto av gjerder ved kulturminnet Tautra klosteranlegg (D-Ø. Engtrø Solem)

Samtlige gjerder ligger innenfor kulturminneområdets ytre avgrensing og er dermed i konflikt med kulturminneområdet (vedlegg 1). Gjerdet nærmest ruinene, samt den østre delen av det øst-vestgående gjerdet i sør, tangerer og ligger delvis innenfor avgrensningen til enkelminnet Tautra klosteranlegg. Gjerdet nærmest ruinene ligger tett inntil denne og berører området der rester av klostergården tidligere er påvist (vedlegg 2).

De ulovlige oppsatte gjerdene innenfor kulturminneområdet har en sammenhengende lengde på 396 m. Gjerdene består av over 200 påler. Etterkontrollen har påvist at pålene til det nyeste oppsatte gjerdet etter alt å dømme er slått ned i en dybde som berører både det ca. 0,3 m tykke matjord-/pløyejordlaget samt det underliggende steinfylte laget hvis sammensetning og karakter er mindre kjent.
