UNDERSØKELSER OG KONSERVERING AV HANSSONEPITAFIET

A210 Valle kirke, Lindesnes kommune

Tittel Undersøkelser og konservering av Hanssonepitafiet A210 Valle kirke, Lindesnes kommune	Rapporttype/nummer NIKU Oppdragsrapport 110/2015	Publiseringsdato 10.09.2015
	Prosjektnummer 1020044	Oppdragstidspunkt 2014
	Forsidebilde Hanssonepitafiet etter konservering, Birger Lindstad	
Forfatter(e) Karen Mengshoel og Christina Spaarschuh	Sider 74	Tilgjengelighet Åpen
	Avdeling Konservering

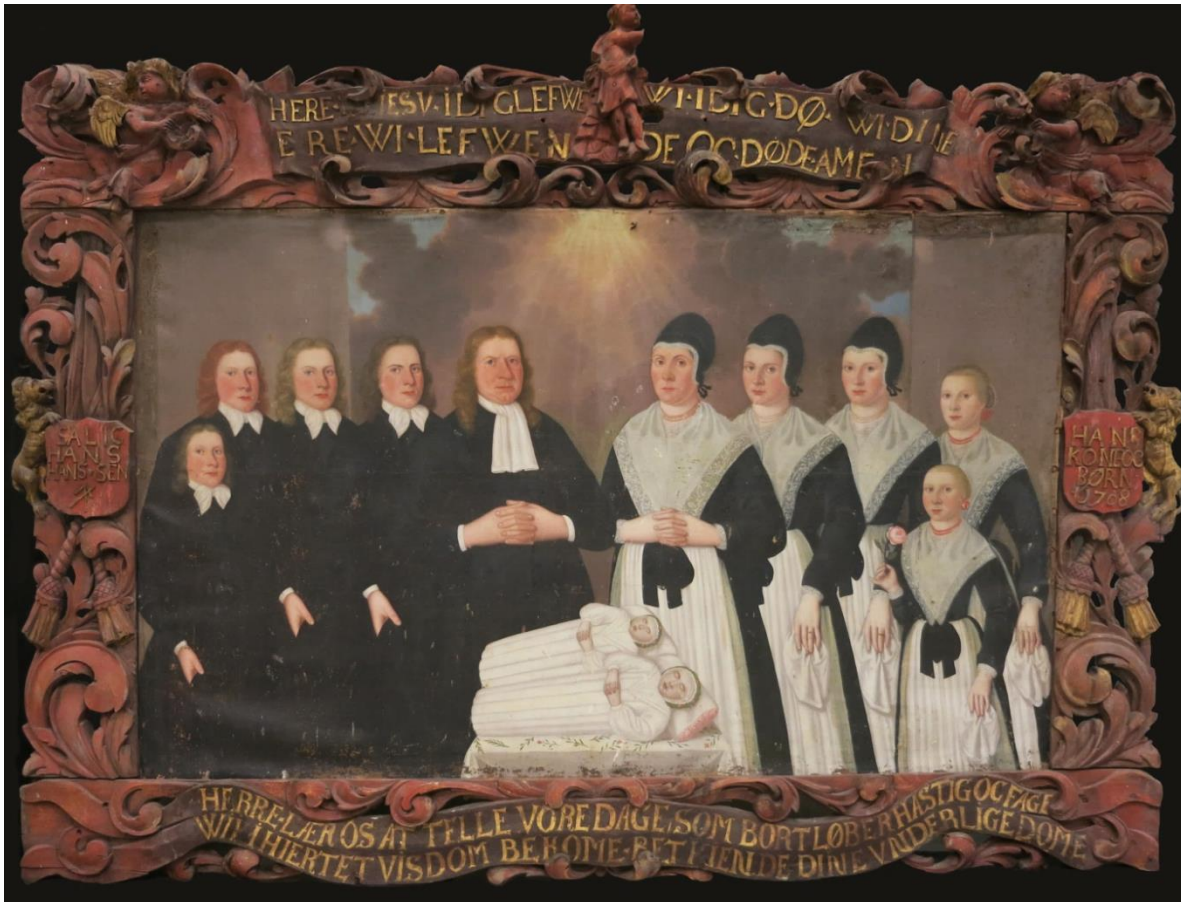
Figur 1 Helopptak av Hanssonepitafiet før konservering (foto: Karen Mengshoel, 2013)

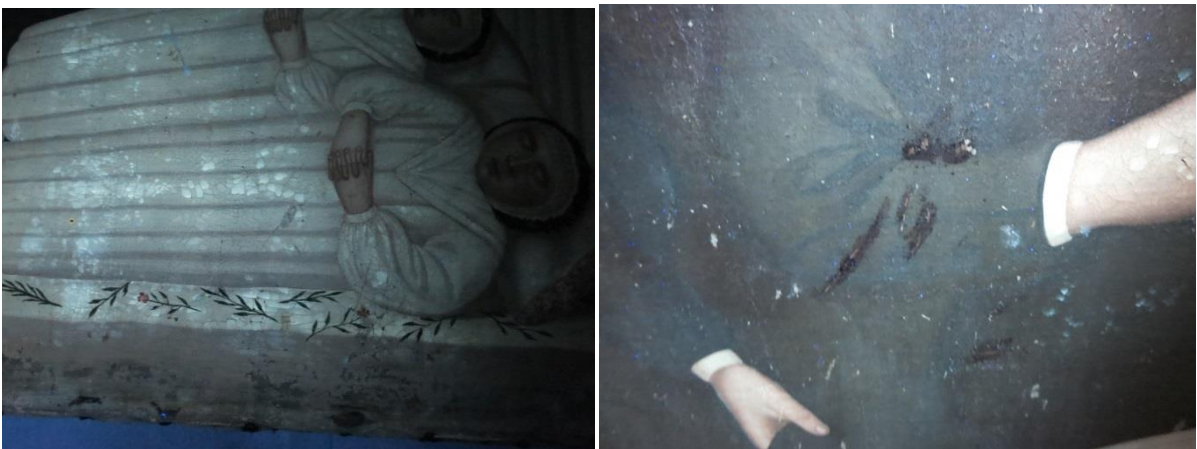
Figur 5 De to døde spedbarna. Ujevn ferniss synlig i ultrafiolett lys (foto: Karen Mengshoel 2014)

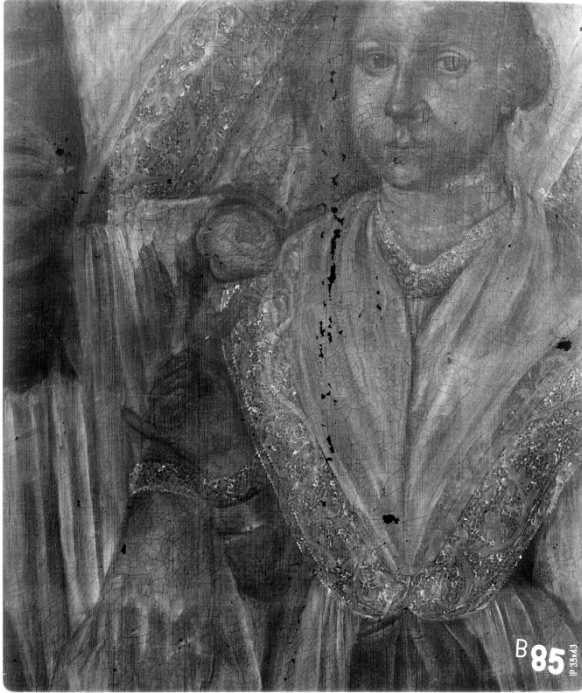
Figur 16 Yngste og deler av nest yngste datter. Endringer i sjal (røntgenfoto: Mille Stein, 2014)

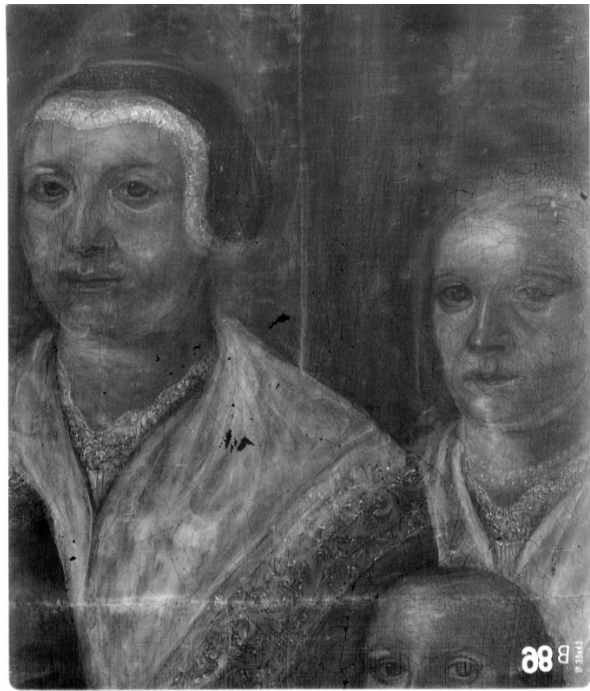
Figur 17 De to midterste døtrene og deler av den yngste. Endringer i blondekant (røntgenfoto: Mille Stein, 2014)

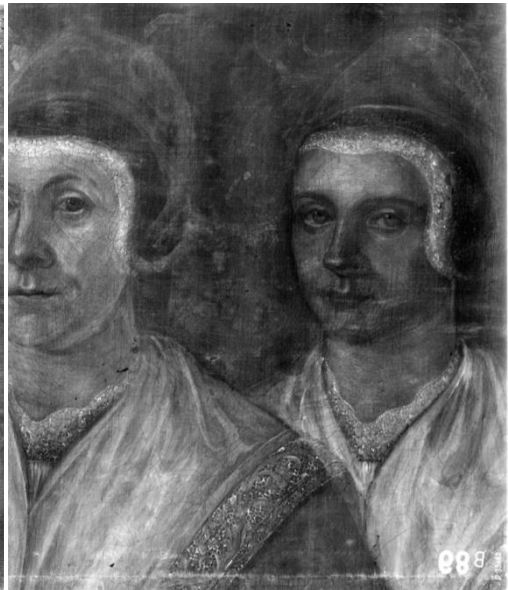
Figur 19 Mor og eldste datter. Endringer i hodeplagg (røntgenfoto Mille Stein, 2014)

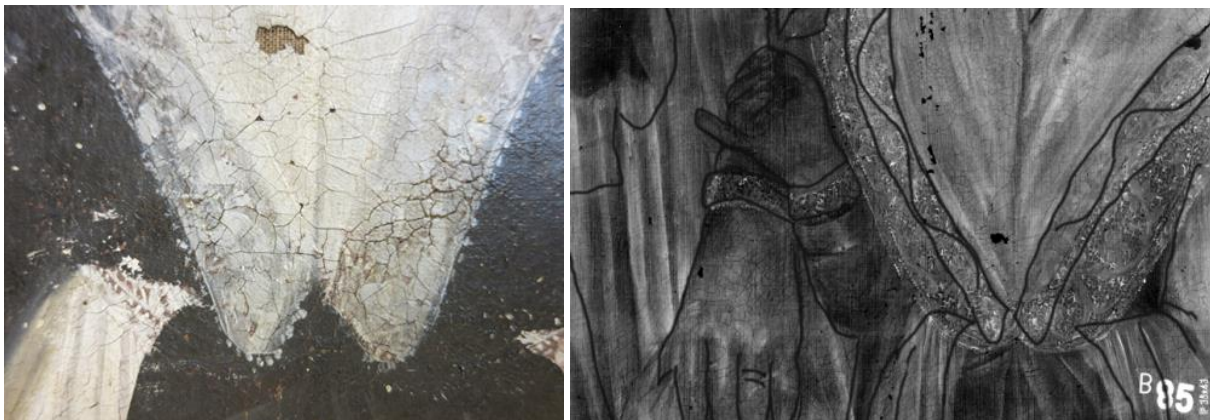
I tillegg er nedre kant av sjalene gjort spisse der de før var avrundede. Dette er spesielt synlig i yngste datters sjal (fig 24a, b).

Figur 27a Detalj av yngste datters sjal. Original blonde synlig under dagens overmaling. (foto: Karen Mengshoel 2014)

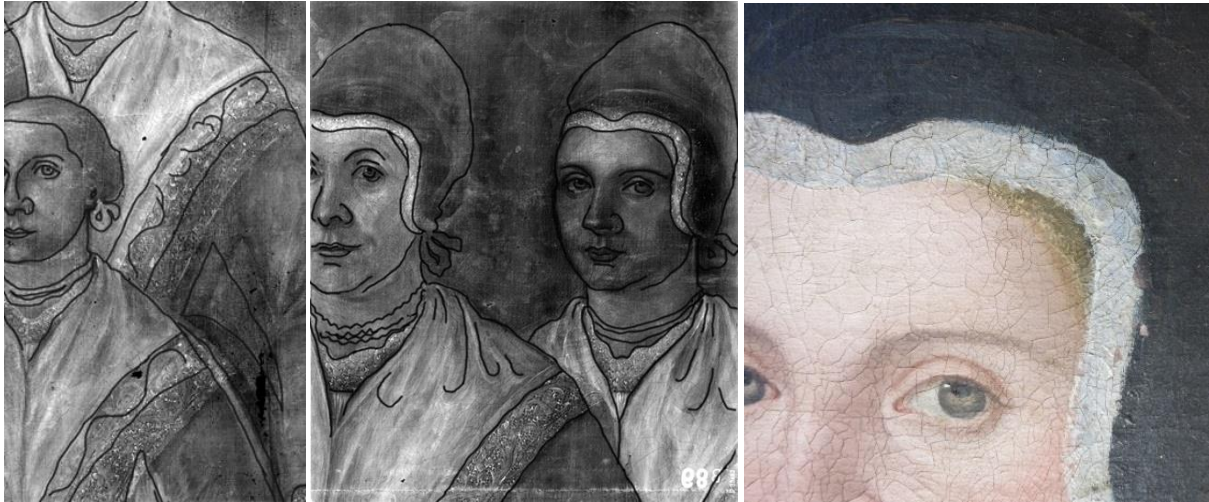
Årsaken til disse endringene er ikke kjent. Overmalingene er ikke utført for å skjule skader, så det er mer sannsynlig at sjalene er endret for å passe inn i en nyere klesmote.

Figur 28 Røntgenfoto av yngste og nest yngste datter. Midjene er gjort smalere og blondene på sjalene er flyttet. (foto: Mille Stein, ill: Karen Mengshoel, 2014).

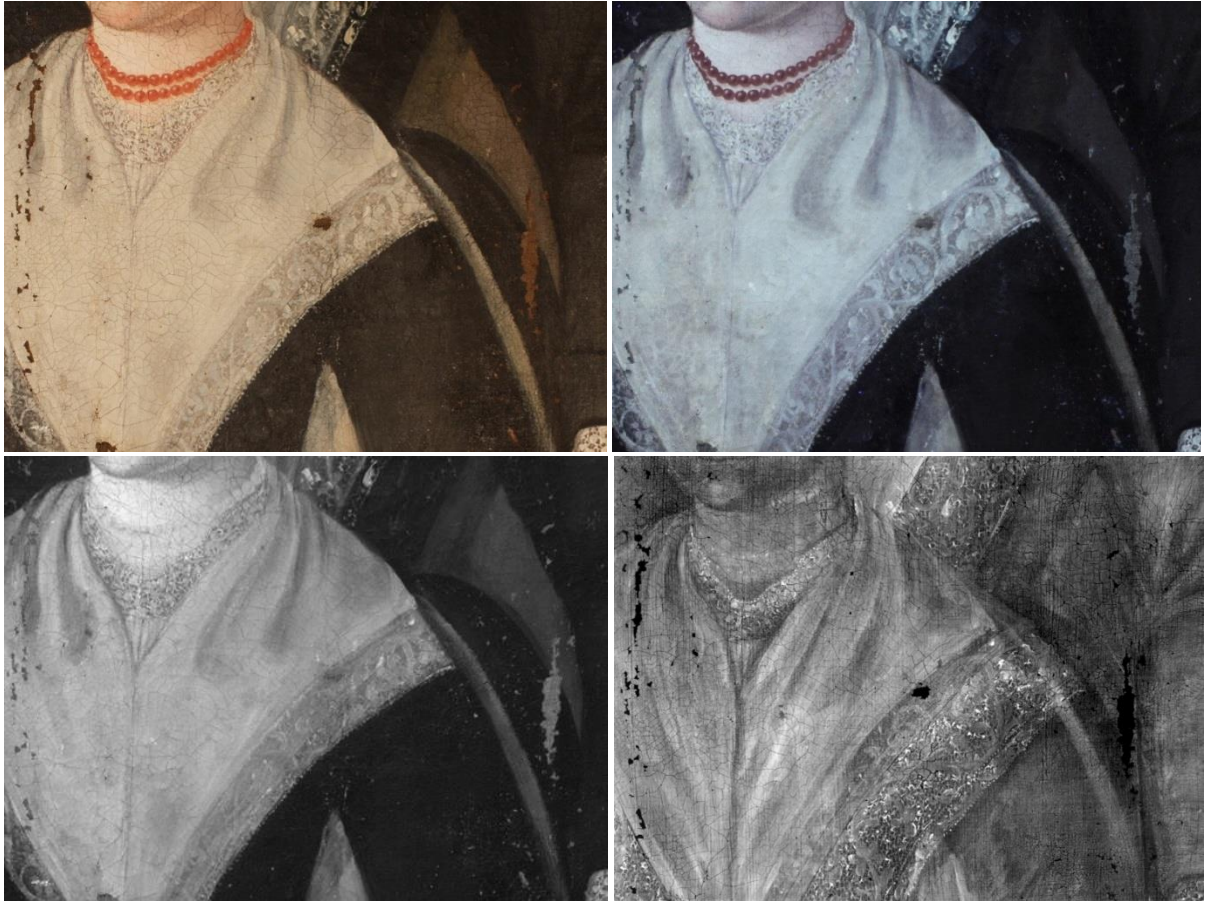
Figur 31a Yngste datters sjal i normalbelysning. Overmalinger langs midjen er synlig (foto: Karen Mengshoel 2014)

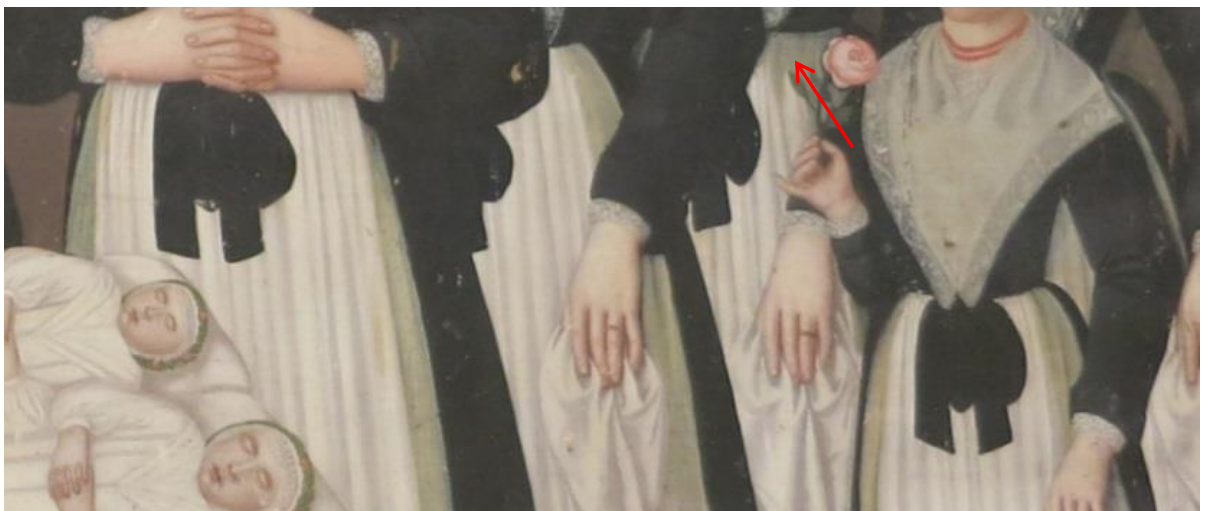
Forklærne: Alle kvinnenes forklær er gjort bredere. Dette er godt synlig i normalbelysning og med det blotte øye fordi overmalingen er misfarget. I tillegg er midjen til den nest eldste datteren hevet noe (rød pil i fig 32).

Figur 32 Midjen til den eldste datteren er hevet noe (foto: Karen Mengshoel, 2014)

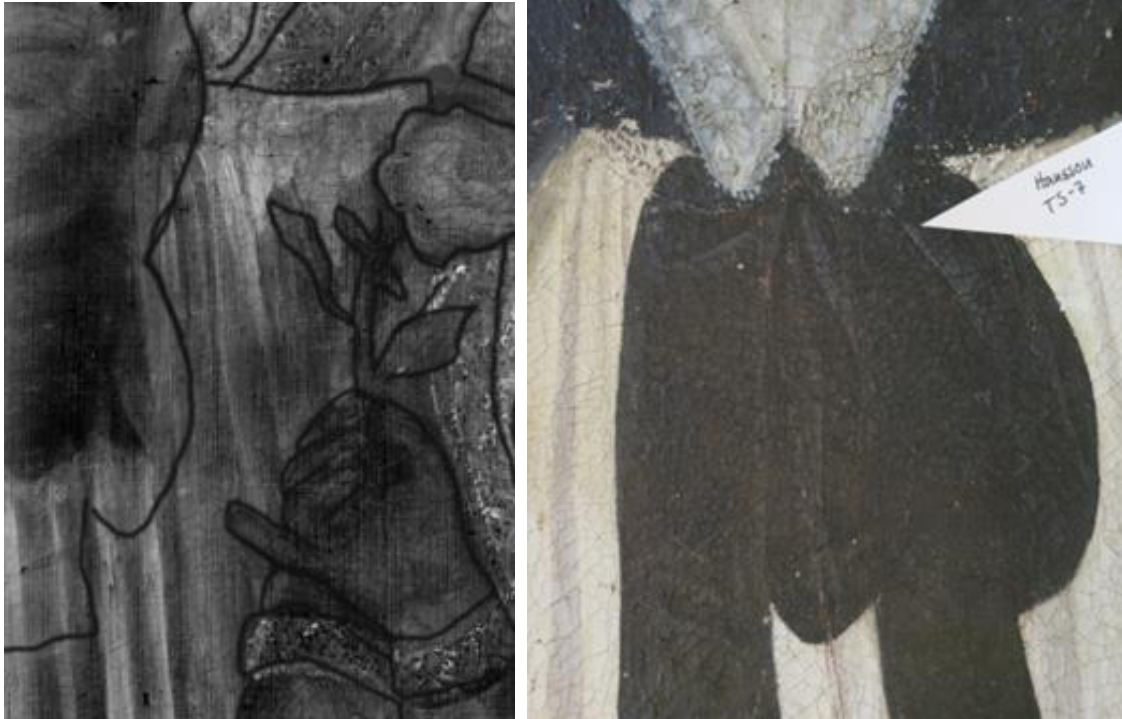
Sløyfene: De sorte sløyfene på kvinnenes forklær har blitt malt større og har endret fasong. Røntgenbildene viser at den sorte sløyfen til yngste datter har vært spart ut da det originale forkleet ble malt i hvitt, men at sløyfen er gjort større ved å male sort over det originale forkleet (fig 33, 34, 35).

Figur 33 Røntgenbilde av yngste datters hånd og sløyfen på nest eldste datters forkle. Tegning viser dagens sløyfe som er malt større over originalt hvitt forkle. (røntgenfotografi: Mille Stein, ill: Karen Mengshoel, 2014)

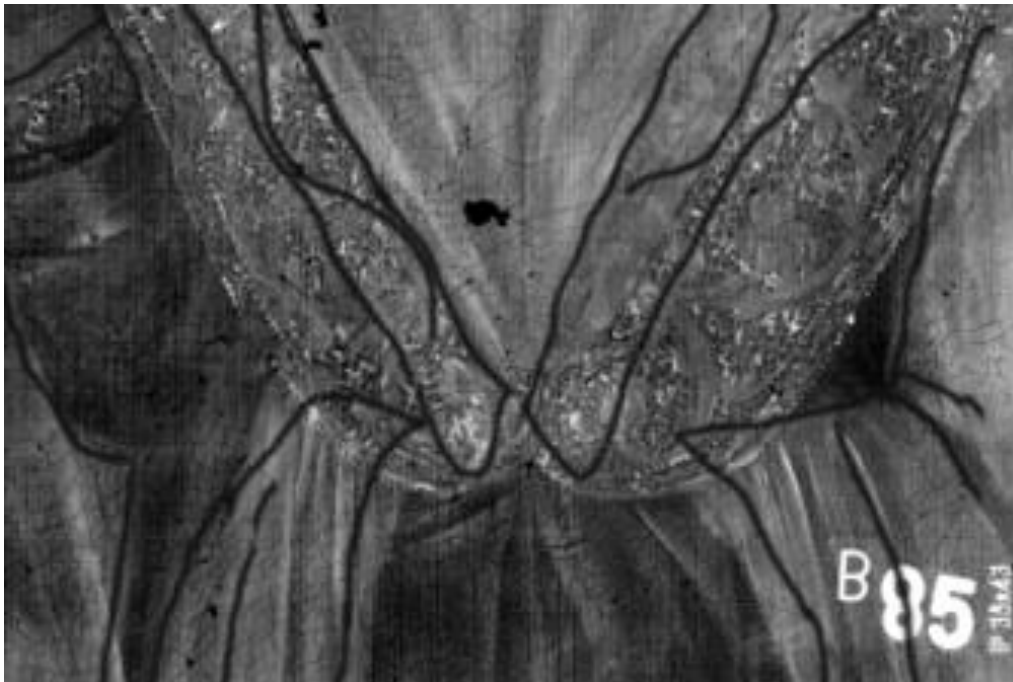
Figur 35 Røntgenbilde av yngste datters midje og sløyfe. Tegning viser hvor dagens forklekant ligger. Draperi i grått fra original sløyfe (røntgenfotografi: Mille Stein, ill: Karen Mengshoel, 2014)

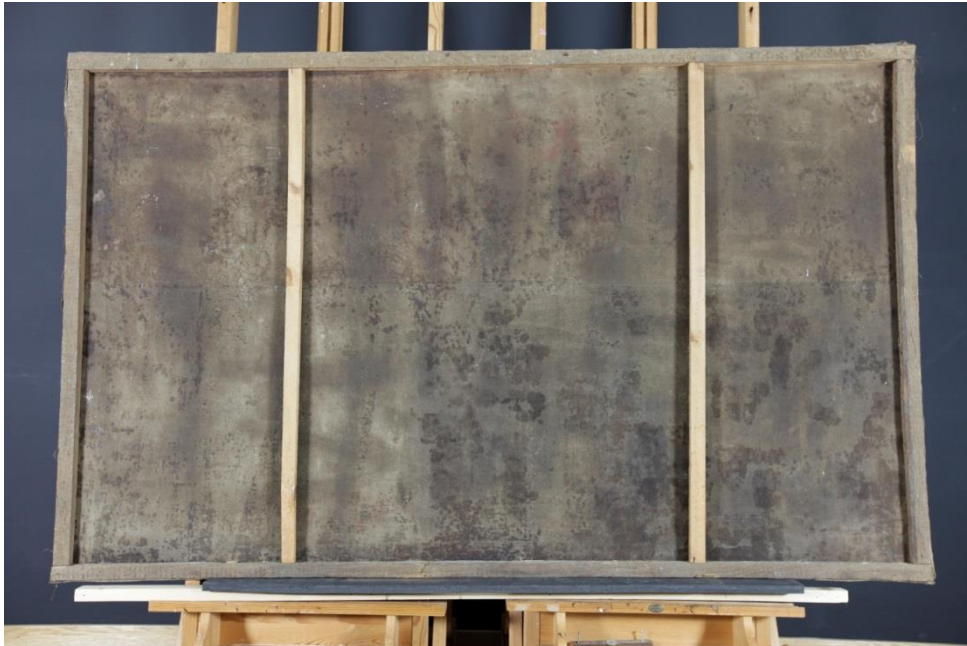
Den originale blindrammen er spinkel og har slått seg. Før demontering fra pynterammen stakk blindrammen frem og lå foran pynterammen i øvre høyre hjørne. Rammen er i tillegg skadd av insekter og nedre rammeelement er nesten knekt. Rammen gir ikke tilstrekkelig støtte til lerretsmaleriet og tåler ikke håndtering og flytting.

Figur 36 Helopptak av lerrets maleriets bakside. Blindrammen er brukket og har slått seg. Baksiden av lerretet er skitten og støvete. (foto: Christina Spaarschuh, 2014)

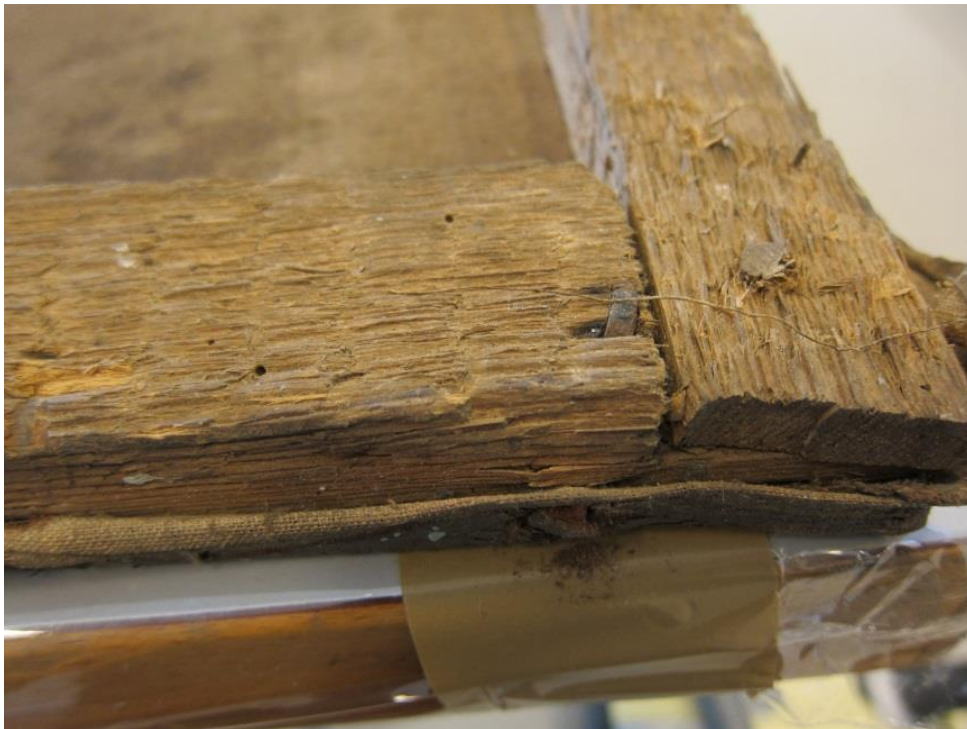
Figur 37 Detalj av et av blinddrammens hjørner. Sammenføyningen var i ferd med å knekke. (foto: Christina Spaarschuh, 2014)

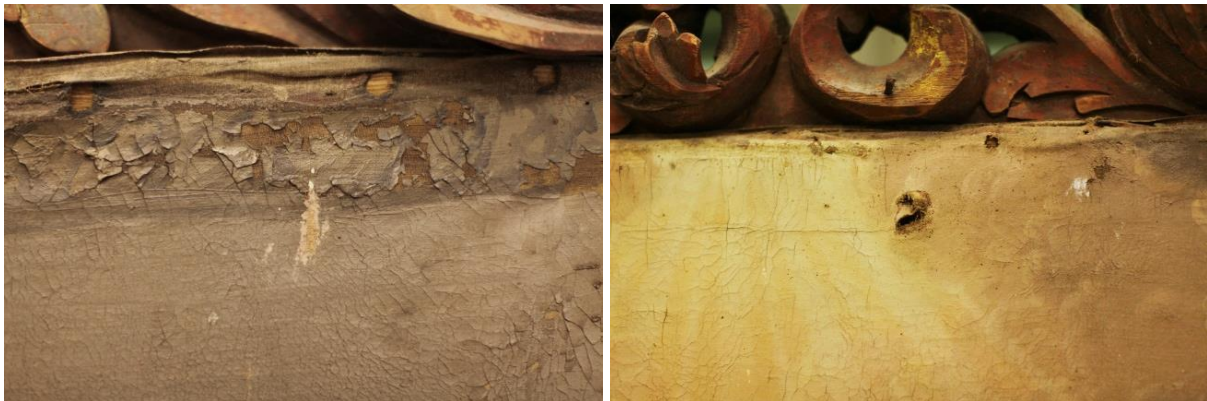
Midt på, i øvre del av formatet, har lerretet et X-formet hull som måler 2x2 cm (fig 39). Langs øvre og nedre kant har lerretet krøpet inn over blindrammen og er deformert med enkelte revner.

Figur 38 Detalj av maleriets øvre kant. Oppspenningen har løsnet. (foto: Karen Mengshoel, 2014)

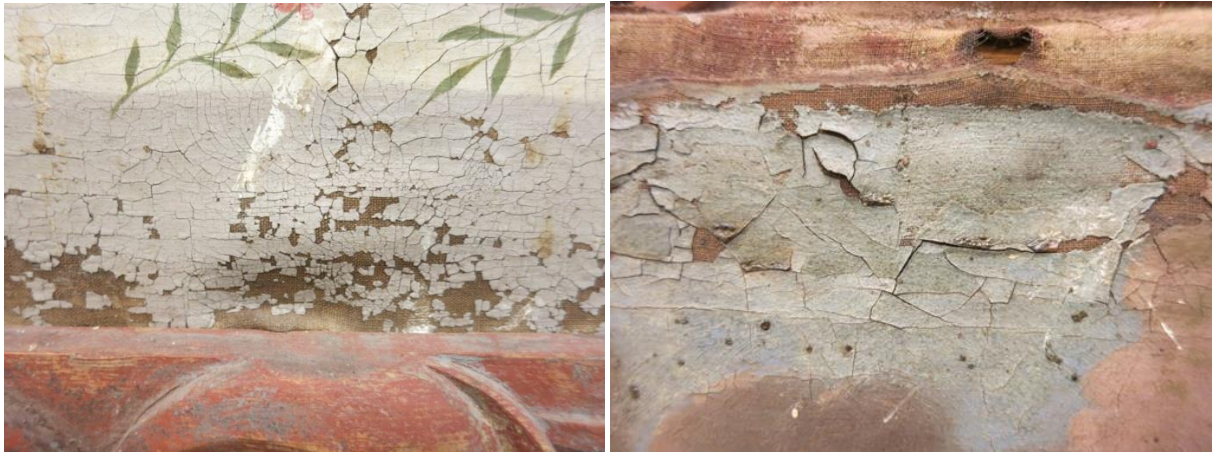
Den bemalte overflaten er ustabil. Malingen i de sorte områdene er matt, nedbrutt og krakelert med mange små avskallinger. Kantene i krakeleringene er sårbare. Områder med maling som inneholder blyhvit er stort sett i god stand (hender, ansikter). Langs nedre kant er malingen generelt i dårlig stand, spesielt der lerretet er deformert. Her har det skallet av mye maling (figur 40). I hvite og hudfargede områder har malingen enkelte steder bobler og er svært sprø. Langs øvre og venstre kant var det også store oppskallinger (fig 41).

Figur 40 Løs maling, utfall, deformasjon og skålformede oppskallinger. Overflaten er skitten og har fugleskitt og malingsløp (foto: Karen Mengshoel, 2014)

Festing av løs maling ble utført med Lascaux medium for konsolidering (LMK). Limet ble påført med spisspensel, for så å la tørke noen timer. Malingen kunne deretter legges ned med varmeskje, og vektet ned til limet var kjølnet ned. Limrester på overflaten kunne gi mørke flekker, så for å minske overflatespenning, og dermed hjelpe inntrenging i materialet, ble det forvættet med White Spirit.

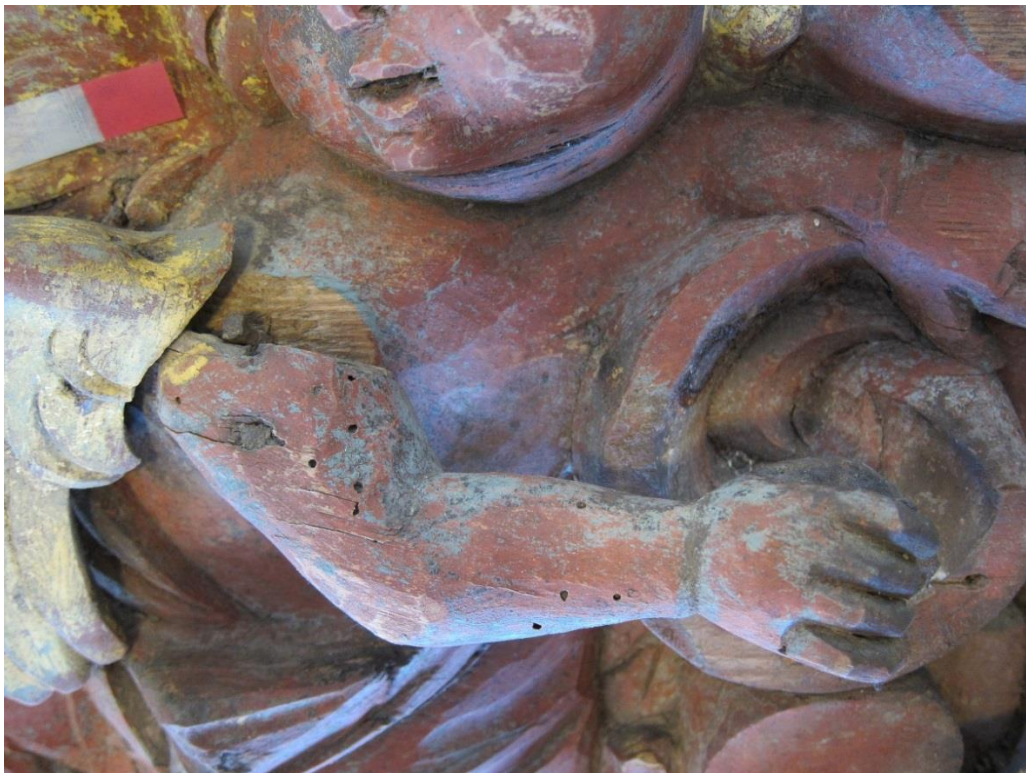
Figur 44 Detalj øvre rammeelement venstre engel. Treverk har borehull etter treborende insekter. En del av engelens arm har brukket av. På den røde originale grunderingen ligger rester av ulike malingslag. (foto: Christina Spaarschuh, 2014)

Syv løse deler ble limt med animalsk varmlim. Limet ble tilsatt Lycopodium og korkmel for å få en fyllende effekt (materialliste i vedlegg 4). Noen sprekker ble fylt med balsatre som ble limt fast og tilpasset. Hullet i øvre rammedel ble spunset med balsatre som ble tilpasset hullet (fig 60). To fastspikrede ornamentdeler som var bøyd ut av posisjon ble rettet opp.

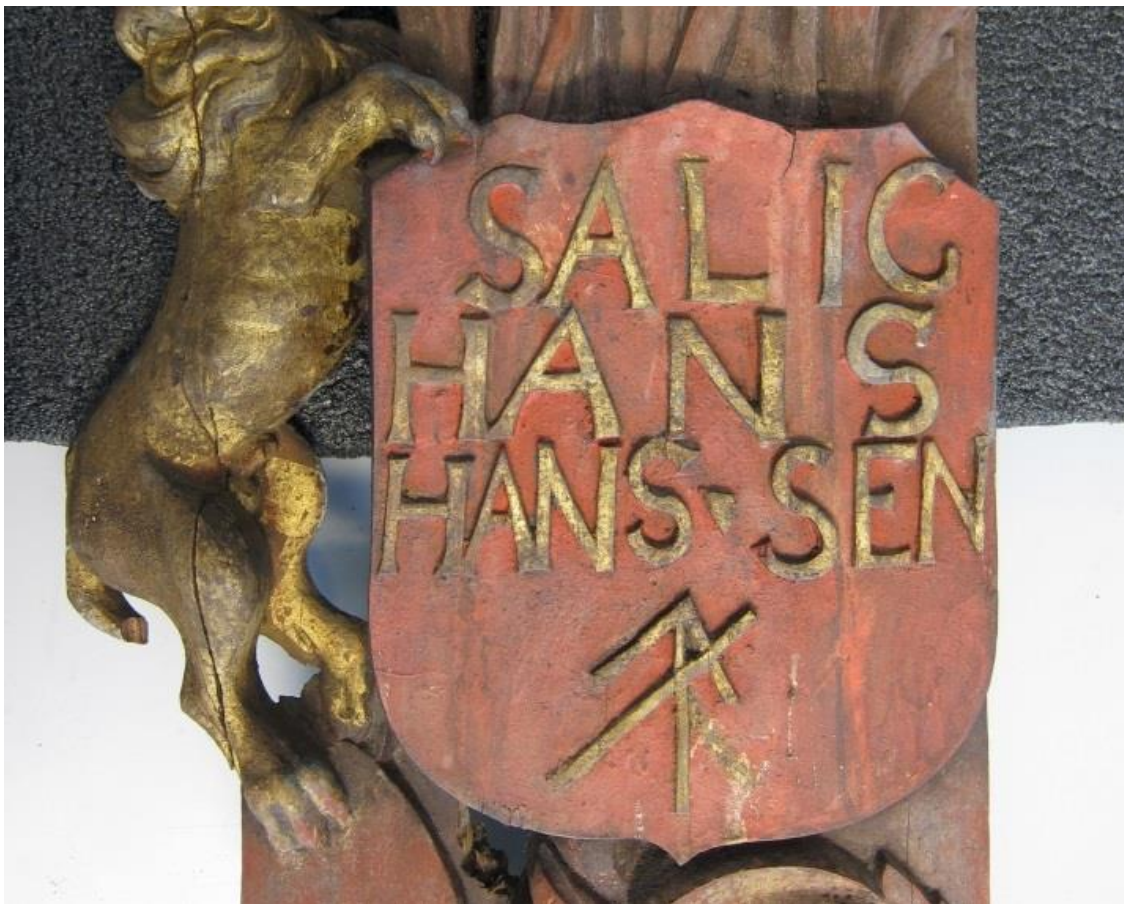
Pynterammen var skitten og støvete, og hadde spindelnev og spor etter insekter og sopp (fig 43). Dessuten var det malingsflekker av tak- eller annen maling på overflaten, samt renn på våpenskjoldene (fig 46).

Figur 49 Detalj venstre våpenskjold. Det var renn, områder med blanching og malingsflekker på den røde malingen (foto: Christina Spaarschuh, 2014)

På pynterammen ble kun skjemmende flekker av tak- eller veggmalning retusjert. Arbeidet ble utført med dammar-ferniss 25 % og pigment (fig 61, 62).

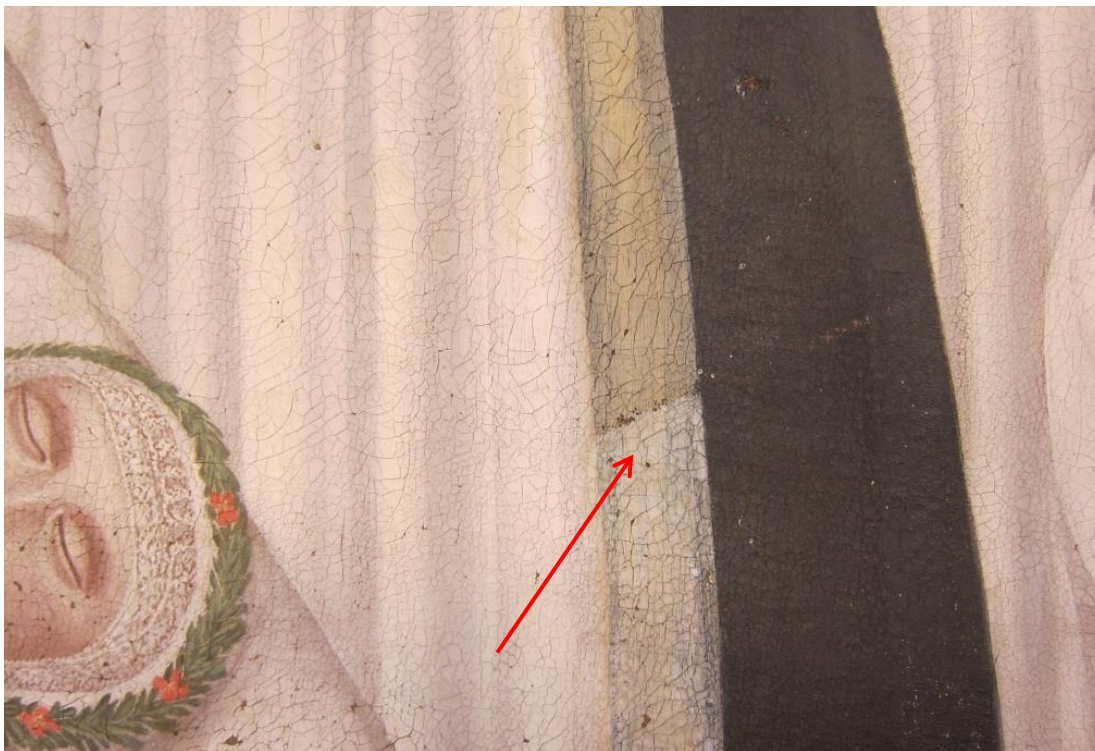
Forkledene til kvinnene på maleriet var som nevnt under punkt 6.1 blitt malt bredere på et tidlig tidspunkt etter maleriets ferdigstilling. Den overmalte delen var senere blitt retusjert/overmalt med en nå gulnet maling. Den misfargete overmalingen ble fjernet ved bruk av Pemulengel med pH 8. På den måten ble den første overmalingen avdekket (fig 51).

Figur 51 Detalj under rensarbeidet. En misfarget retusj/overmaling blir fjernet. (foto: Christina Spaarschuh, 2014)

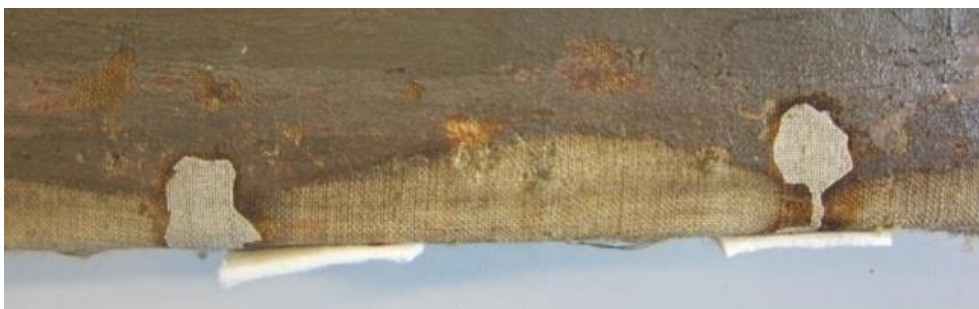
Rust hadde brutt ned lerretet rundt de originale spikrene brukt til oppspenning av maleriet. Maleriets kanter hadde derfor mange hull med cirka 1-2 cm i diameter. De av hullene som var synlig på forsiden etter at maleriet var spent opp på den nye blindrammen, ble fylt med liknende lerret (figur 54). Det ble brukt linlerret impregnert med tynnet Akrylkleber 303 HV og 498 HV. To forskjellige lerretstyper ble brukt, fordi originallerretet var sydd sammen av to ulike typer lerret.

Figur 56 6 Detalj av venstre malerikant. I gamle spikerhull har det blitt satt inn lerret. (foto: Christina Spaarschuh, 2014)
