A 31 NESODDEN KIRKE

Konservering av altertavlen

Tittel A 31 Nesodden kirke Konservering av altertavlen	Rapporttype/nummer NIKU Oppdragsrapport 131/2015	Publiseringsdato 03.11.2015
	Prosjektnummer 15621123	Oppdragstidspunkt Sept.-nov. 2015
	Forsidebilde Detalj av relieff i altermaleriet, Nesodden kirke. Foto: NIKU	
Forfatter(e) Nina Kjølse Jernæs	Sider 22	Tilgjengelighet Åpen
	Avdeling Konservering

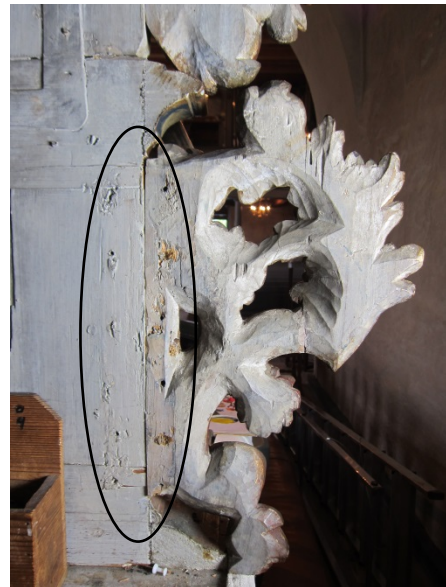
Akantusvingene på hver side består av en hoveddel og en mindre, separat del nederst. På nordsiden hadde den minste, separate delen løsnet og den hadde frem til september 2015 blitt oppbevart i rommet under alterbordet med tilgang bak alteret. Opprinnelig har denne delen vært festet til altertavlen med en lask på baksiden, da det er spor av tilhørende skruehull på den løse akantusdelen og på altertavlen (foto 2). Den har ved en tidligere anledning vært festet med tre moderne skruer, men to av dem har brukket og den tredje er svært kort. Dette viser at de tre skruene ikke har gitt godt nok feste til tavlen.

Foto 2: Baksiden etter remontering. Her sees hull fra spiker eller skruer etter en opprinnelig lask som har holdt nedre vinge fastmontert til altertavlen.

Snekker Terje Furustøl fra Østfold bygg- og vindusrestaurering monterte den løse delen til akantusvingen på altertavlens nordside under konserveringsprosjektet i september 2014¹. Det var usikkert om han skulle lime og plugge, eller skru fast denne delen. Det viste seg at selve treverket i bjørk var holdbart og godt. Han fjernet skruene som satt i treverket, den ene var for kort mens de to andre hadde brukket. Da Furustøl arbeider mye med restaurering av gamle møbler, hadde han tilgjengelig eldre skruer med lengde som passet dette elementet. To skruer ble benyttet, og akantuselementet satt godt etter remontering (foto7). Det er spor fra den eldre skruen som er brukket, denne var umulig å fjerne uten å skave seg inn i treverket fra baksiden. Dette ble i samråd med Furustøl vurdert som unødvendig arbeid, og den gamle skruetuppen ble sittende.

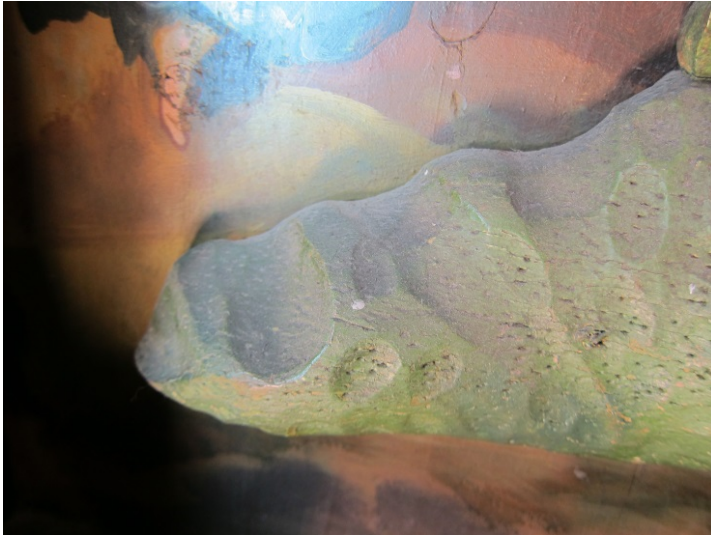
Altertavlens arkitekturelementer og akanutsvinger var skitten da støv og smuss var akkumulert over tid. Spindelnev og løse malingflak på horisontale flater, trolig fra hvitting av tak, var også med på å gi altertavlen et grått og skittent utseende. Nedre del av altertavlen hadde rester av stearin fra lyseslukking. Det var noen små skader i det marmorerte feltet til høyre for den søndre søylen. Det kommer trolig fra mekaniske trykk og skrap som har skadet overflaten (Jernæs 2013: 9).

Foto 3: Støv og smuss på grønt relieffområde, venstre side. Før konservering 2015.

Altertavlens arkitektur og akantusornamentikk ble renset for støv og smuss med pensel og støvsuger. Arbeidet ble utført fra en høy gardintrapp, da det ble ansett som unødvendig risiko ved montering av et stillas i koret grunnet støvtørking. Dette innebar at altertavlens høyeste punkt som er Kristus' bryst og hode, samt øverste del av seiersvimpelen, ikke ble støvtørket. På noen horisontale flater ble det funnet små, hvite avskallinger som trolig var fra kalkingen i korhimlingen. Ellers var det mye spindellev og støv som ble fjernet.

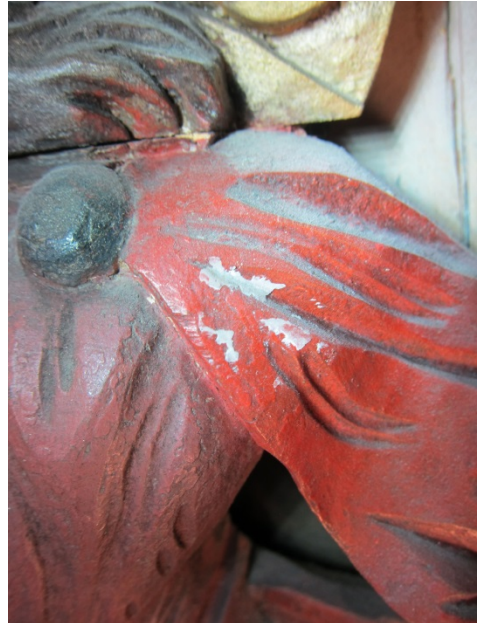
Da altermaleriet består av både relieff og panelmaleri, var det akkumulert mye støv på de horisontale områder på relieffelementene, samt rester av stearin fra lyseslukking i nedre del (foto 3,4). Panelmaleriet hadde en skitten overflate. Det var stedvis løs maling, hovedsakelig på relieffelementene i altermaleriet.

Foto 4: Rester av stearin fra lyslukking, samt støv på Jesus sin kappe. Før konservering 2015.

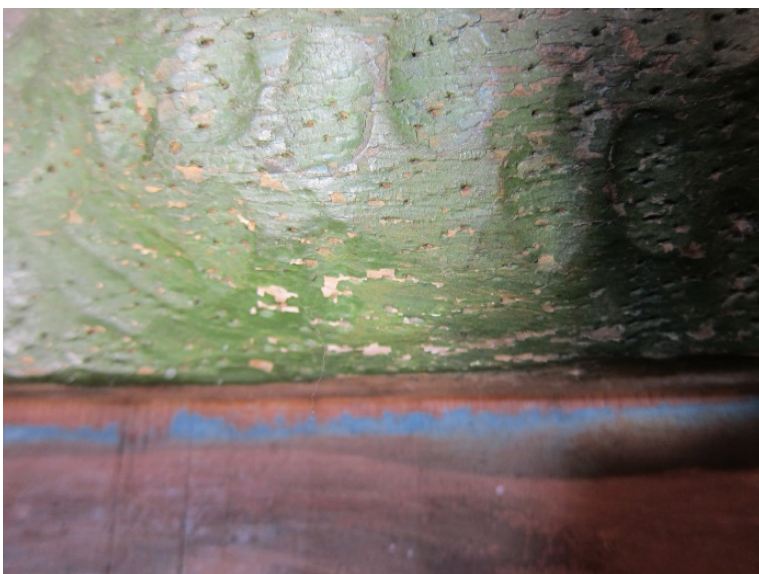
Det var malingutfall på panelmaleriet som var synlig fra bakkenivå, samt at kvister i panelbordene hadde med tiden blitt mer synlige (foto 5,6). I himmelpartiet er det avskallinger i malingen; noen er overmalt (trolig i 1920), mens andre har tilkommet etter 1920. Avskallingene i himmelpartiet er vertikalt langsgående avskallinger som følger trestrukturen. Det kan av den grunn sees på som et resultat av endringer i klima og bevegelser i treverket (Jernæs 2013: 9).

Foto 5: Malingutfall på relieff, underside av grønt område. Foto før konsolidering og retusjering 2015.

Malingutfallene ble retusjert med Maimeri (se vedlegg 1 illustrasjon C for retusjerte områder, vedlegg 2 for materialer, samt kapittel 5.3. Retusjering av altertavlens arkitektur og ornamentikk). I foto 14 a og 14 b sees hvordan de mørke kvistene var skjemmende i forkant av retusjeringen, spesielt i lyse områder.

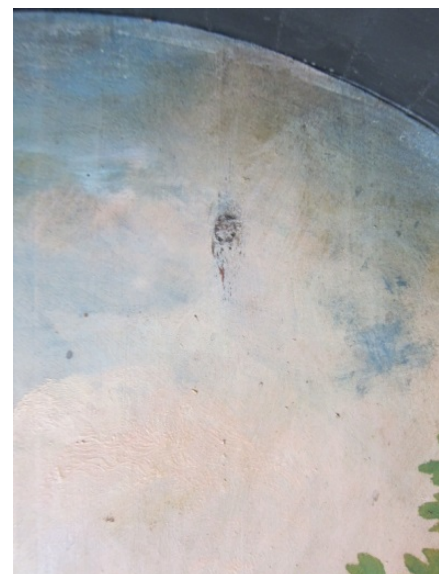
Foto 6: Kvist i panelbordet var synlig gjennom malinglaget. Foto tatt før rensing og retusjering 2015.

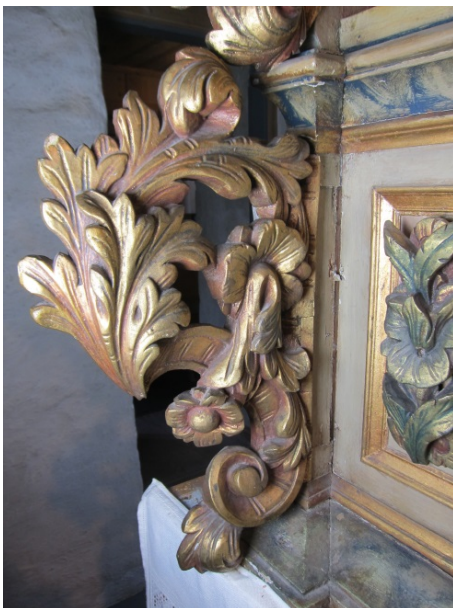
Det vites ikke nøyaktig når nedre del av akantusvinge på nordsiden ble demontert eller falt av. På bilder fra Nesodden kirke i boken «Akantus» fra 1950 er montert på altertavlen (Hauglid 1950:84).

Foto 7: Nedre del av akantusvinge, nordsiden.
Remontert av Østfold bygg- og vindusrestaurering.

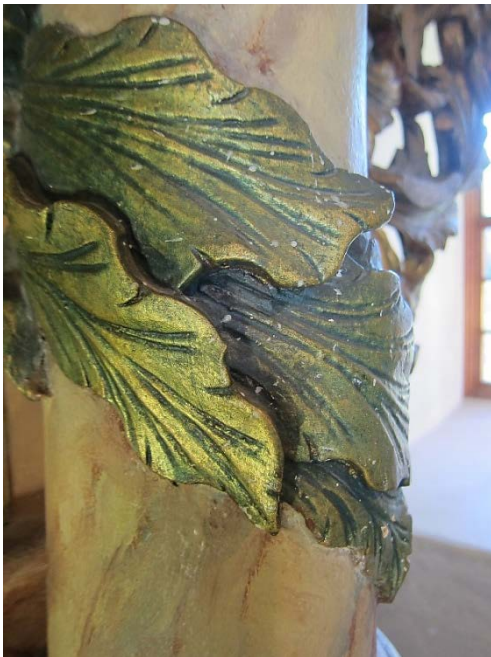
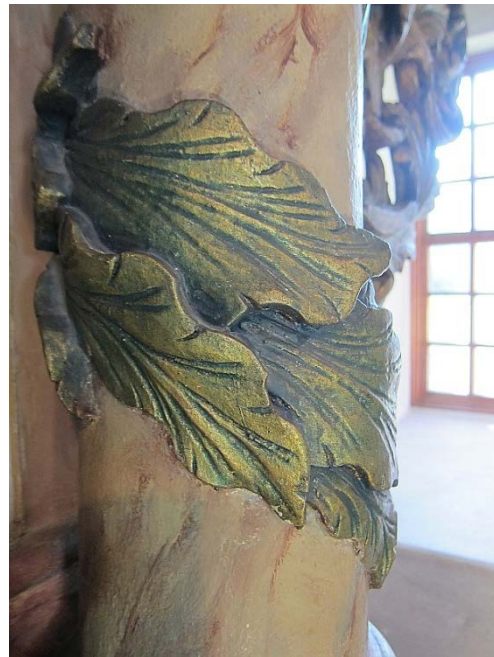
Altertavlen ble renset for stearin (foto 8-9). Stearinrester forårsaket av lyseslukking på alteret var på predella, nedre del av akantusvingene, søylene, samt noe stearin på maleriets nedre del.

Foto 8: Bladornamentikk på søndre søyle. Rester av stearin fra lyseslukking. Før rensing.

Foto 9: Bladornamentikk på søndre søyle. Rester av stearin fra lyseslukking. Etter rensing.

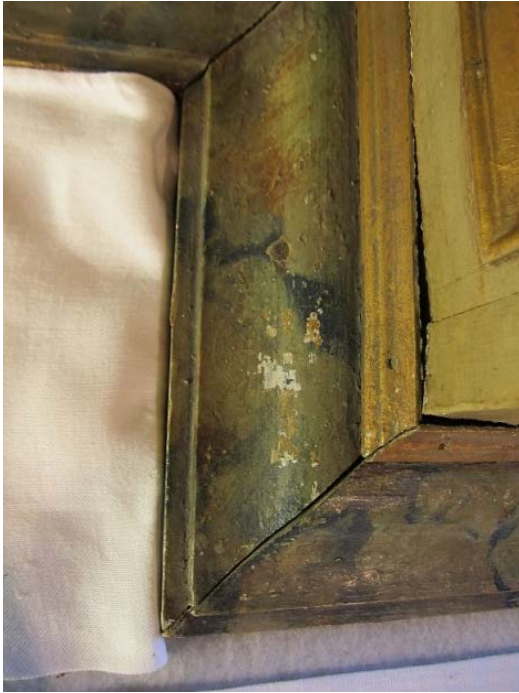
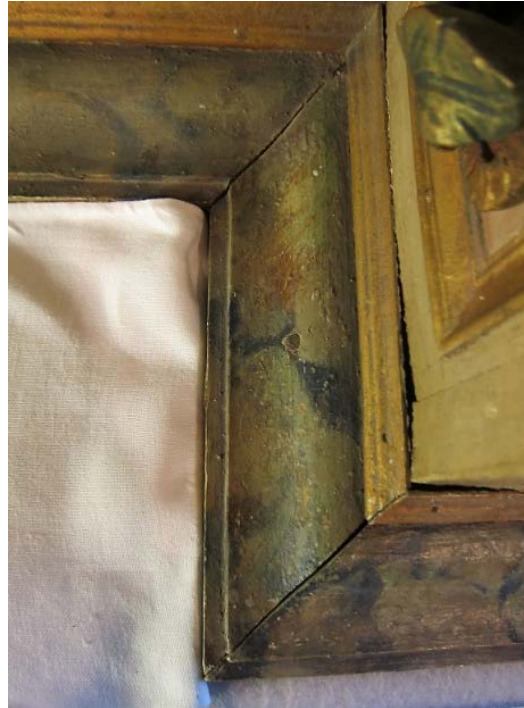
Hovedårsak til malingutfall på altertavlens arkitektur og ornamentikk var mekaniske skader (foto 10-11). Altertavlens nedre del hadde flest skader. Skadeområdet ble retusjert med Maimeri, en maling med mastiks som bindemiddel (se vedlegg 1 for materialer). Malingen er løselig i løsemidler i fremtiden dersom det blir behov for å fjerne retusjene uten å påvirke original maling. Den gir også mulighet for å påvirke glans ved å tilføre ulik mengde løsemiddel og ferniss.

Foto 10: Predellaens nedre list, mot sør.
Før retusjering.

Foto 11: Predellaens nedre list, mot sør. Etter
retusjering.

Stabile pigmenter ble benyttet til retusjering av skader på altertavlen og altermaleriet: Kadmumpigmenter i gult og rødt, oker, ultramarin, lampesvart og titanhvitt.

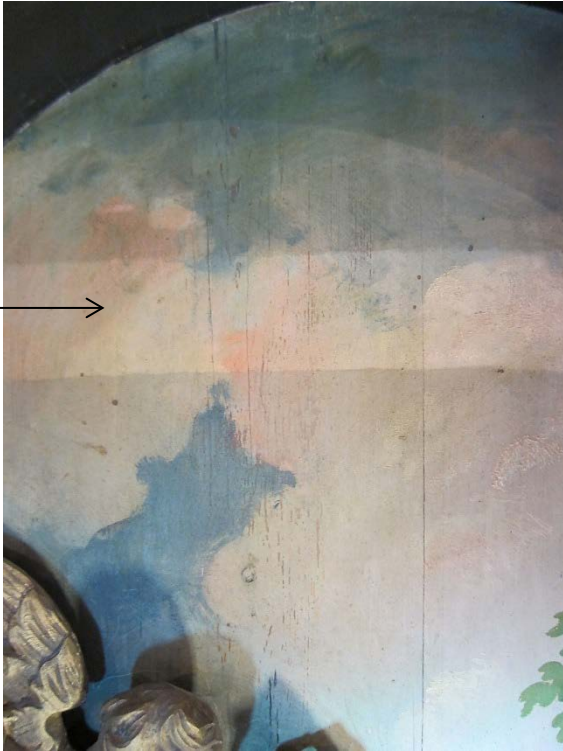
Alle flater på altermaleriet ble rensset (se foto 12-13). Under rensing fremgikk det at skyene til maleriet venstre side var sensitiv for triammoniumcitrat. Her ble det i stedet rensset med saliva.

Foto 12: Altermaleriet under rensing med triammoniumcitrat (se pil). Et grått slør på overflaten renses bort og fargene blir lysere og klarere.

I 2013 ble det forsøkt rensset med triammoniumcitrat i 3 % løsnings, som enkelt løsnet smusset fra overflaten. Jeg gikk ned til en 2,5 % løsnings som ga et like tilfredsstillende resultat (se vedlegg 2 for materialer). Med et tilfredsstillende resultat i denne sammenhengen menes en kombinasjon av minimalt mekanisk arbeid, oppnådd ønsket renseeffekt med så lav prosentløsning som mulig.

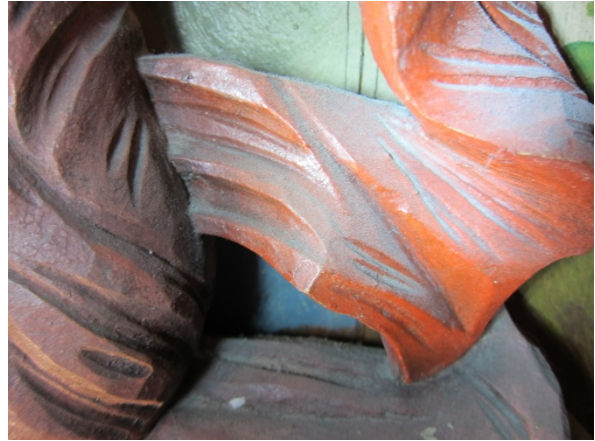
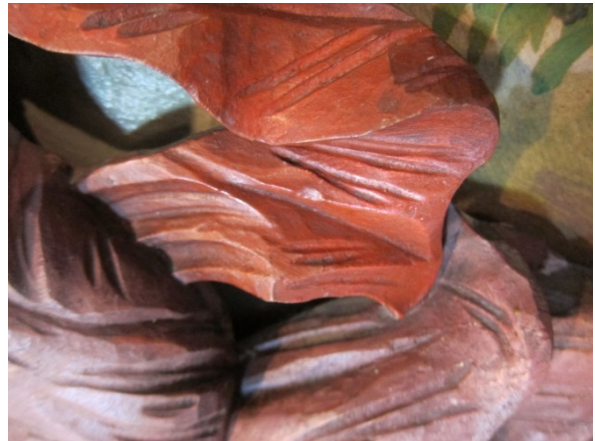
Foto 13a og b: Detalj på Jesus' kappe, før og etter rensing.

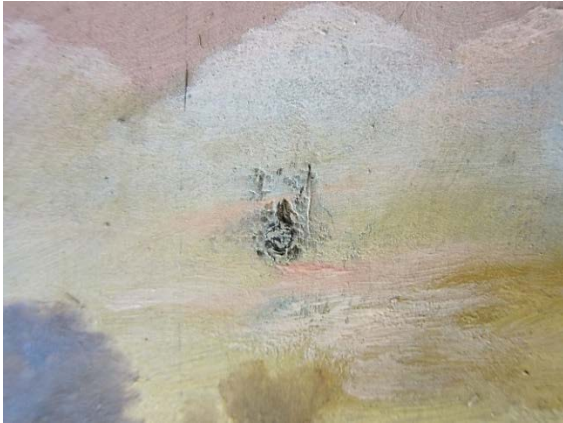
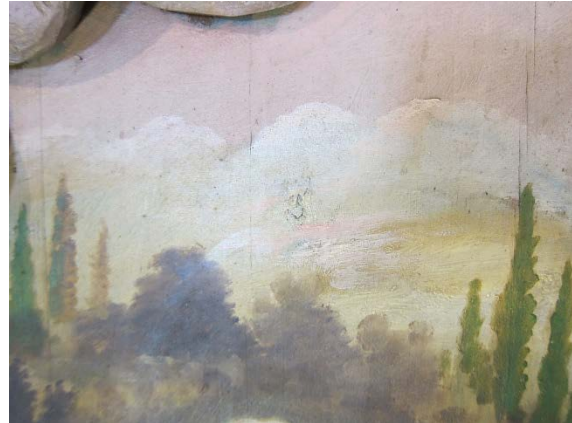
- a) Endringer i treverket grunnet klimatiske forhold (langsgående skader i trestruktur-retningen).
- b) Malingutfall i kombinasjon med områder med løs maling i relieffområdene. Grunnet overmaling og/ eller klimatiske forhold.
- c) Kvister i panelbordene som har mørknet og blitt mer synlig i lyse områder.

Foto 14 a og b: Nærbilde av kvist i himmelpartiet som var synlig gjennom malinglaget, før og etter retusjering.

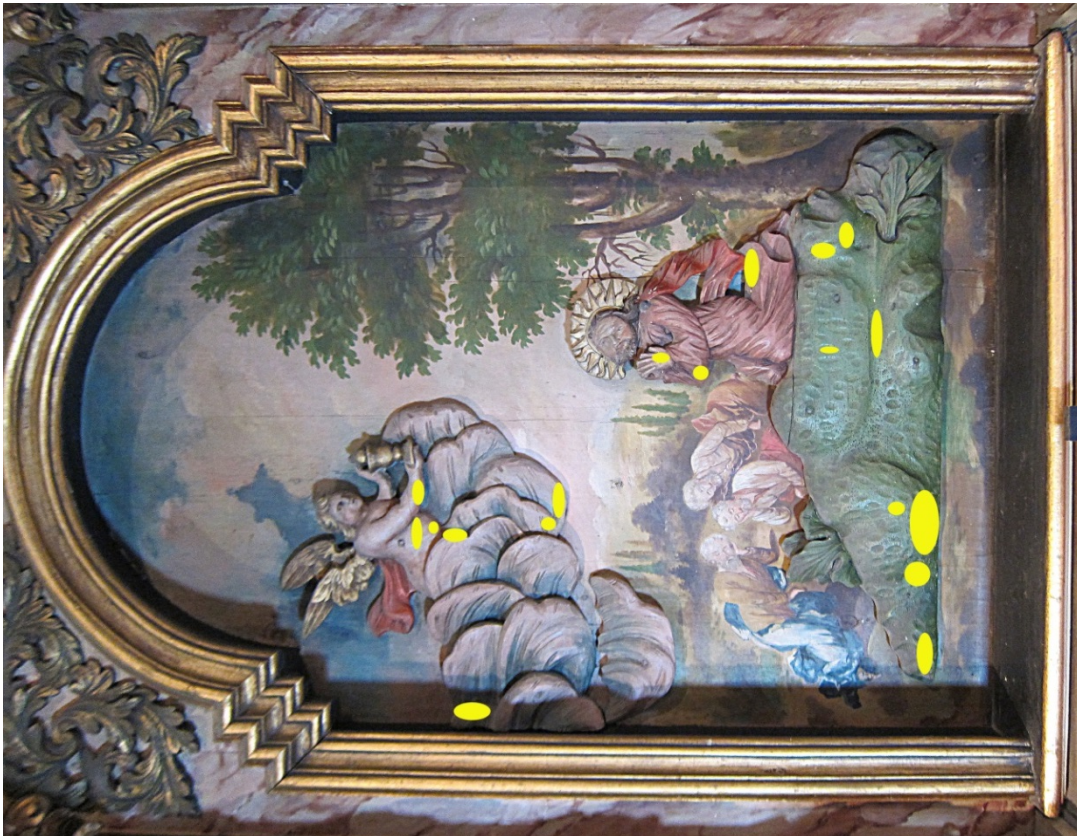
Illustrasjon B: Gule områder merket på foto viser områder som hadde løs maling som ble festet september 2015.

Det var løst maling på altermaleriet situert på relieffelementene (se vedlegg 1, illustrasjon B for oversikt over festet maling). Lim ble påført i områder med løst maling ved bruk av en spisspensel. Løse malingflak ble så festet med varmeskje som holdt 60-70 °C (se vedlegg 2 for materialer).

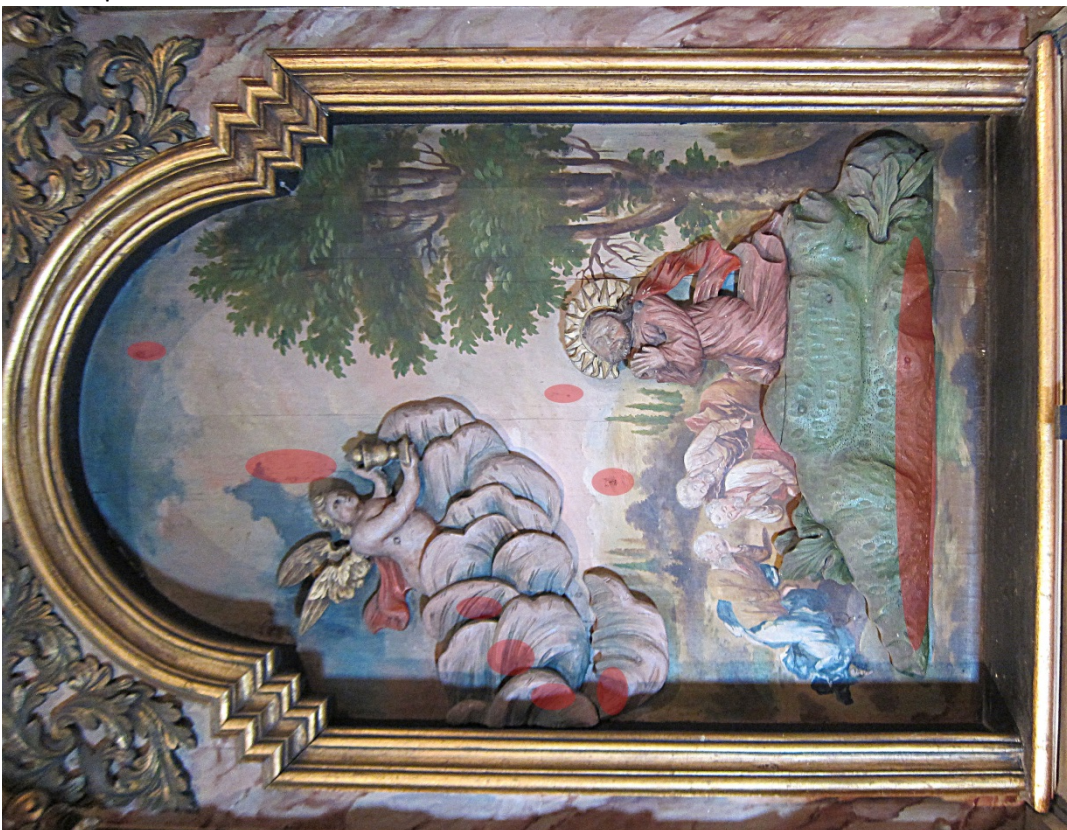
Illustrasjon C: Merkede røde områder viser områder som ble retusjert september 2015.
